MILJØOVERVÅKINGSUNDERSØKELSER I BISPEGATA

Realisering av reguleringsplan for Bispegata med Oslo torg, Oslo

Mark Oldham, NIKU, og Liv B. Henninge og Stein B. Olsen, COWI

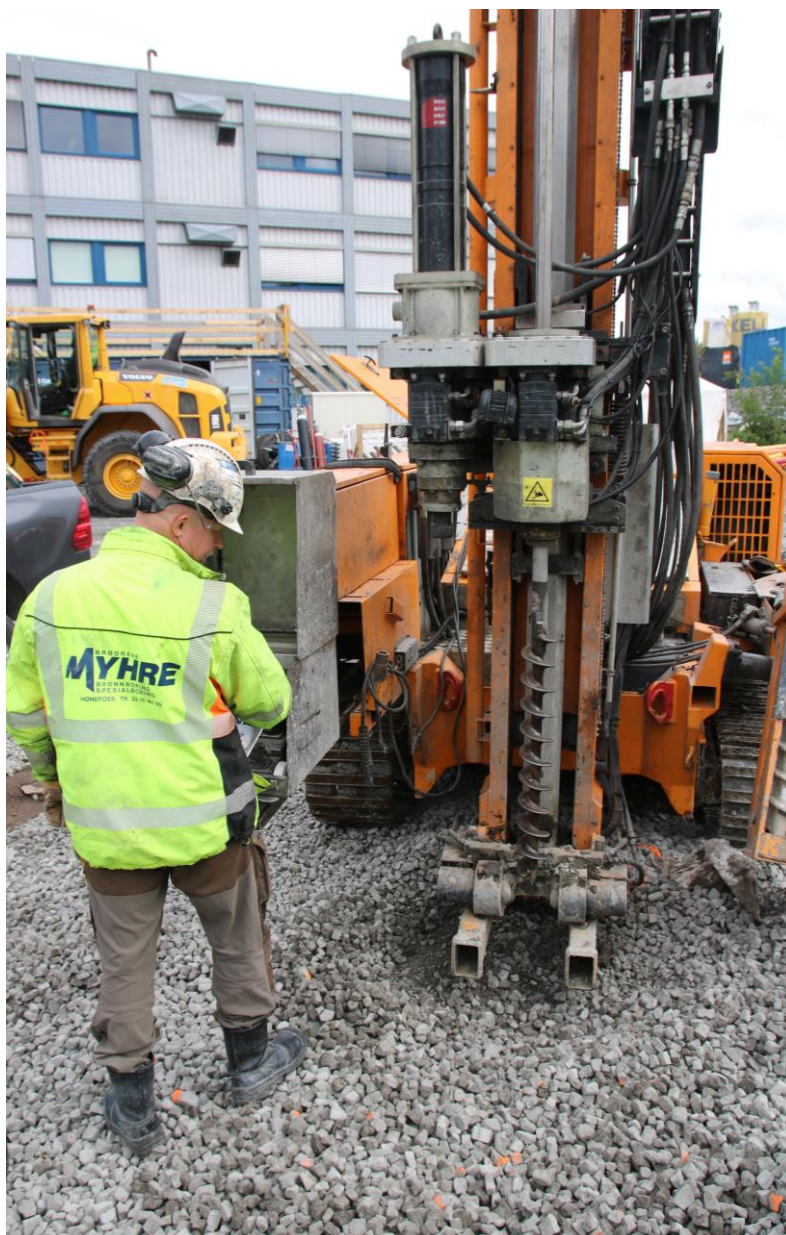
Tittel Miljøovervåkingsundersøkelser i Bispegata Realisering av reguleringsplan for Bispegata med Oslo torg, Oslo	Rapporttype/nummer NIKU Rapport 194	Publiseringsdato 30.03.2023
	Prosjektnummer 1021443	Sider 22
	Avdeling Arkeologi	Tilgjengelighet Åpen
Forfatter(e) Mark Oldham, NIKU, og Liv B. Henninge og Stein B. Olsen, COWI	ISSN 1503-4895 ISBN 978-82-8101-341-4	Periode gjennomført Vår 2019 til høst 2020
	Forsidebilde Skovlboring på borepunkt 147. Bilde: Mark Oldham, NIKU.

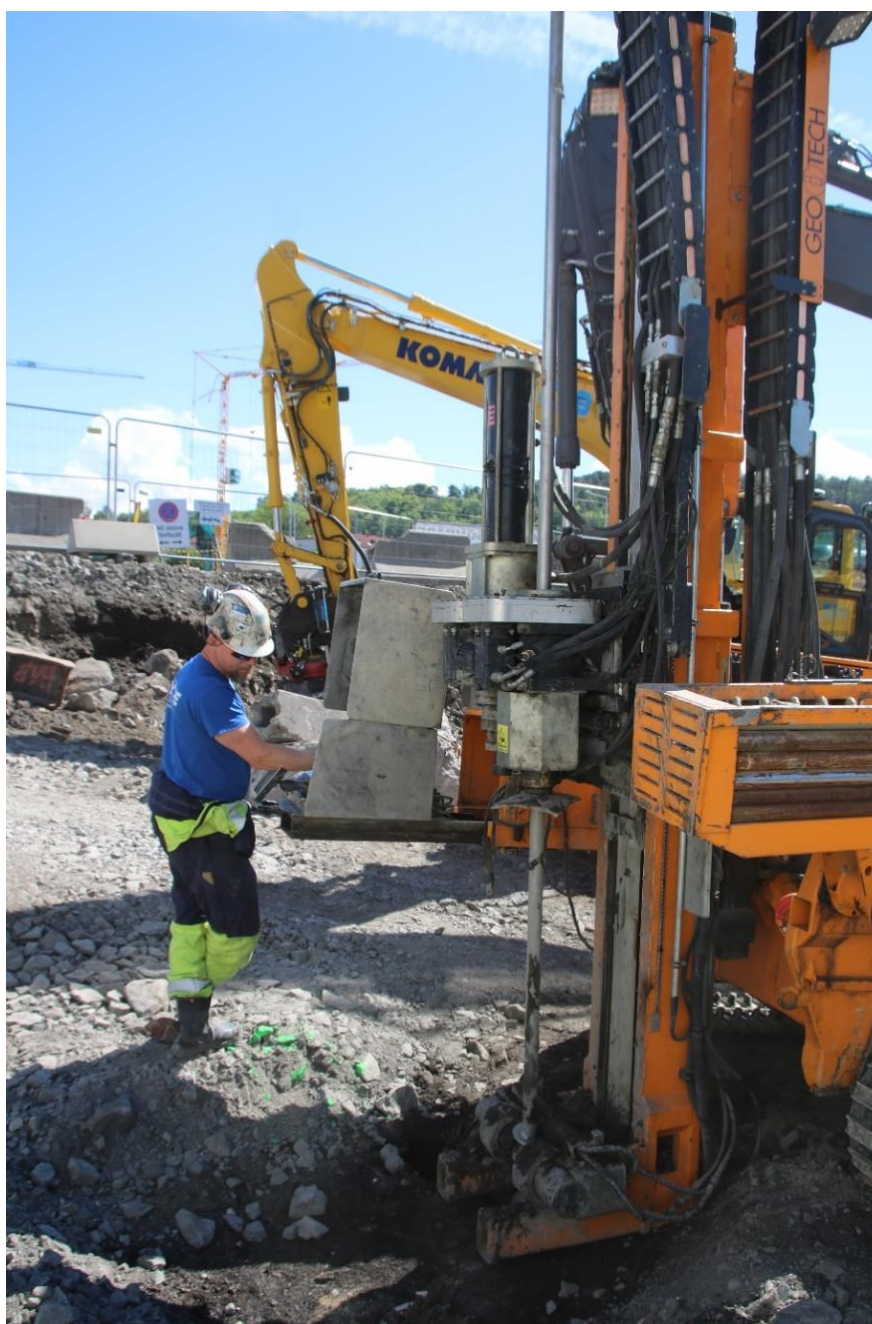
Figur 2: Boring pågår på borepunkt 132. Bilde: Mark Oldham/NIKU.

Skovlboringene ble utført av tre ulike firmaer: Keller, Romerike Boring og Brødrene Myhre. Det ble i hovedsak brukt et 100 mm skovlbor, unntaket var borefirmaet Keller som brukte et 103mm skovlbor. Ved alle boringene ble det tatt ut en meter med masser om gangen. NIKUs arkeologer dokumenterte lagene, og jordprøver til miljøovervåking ble samlet inn hvor det var ansett som hensiktsmessig. Toppunkt fra alle borehull ble målt inn med GPS (CPOS) av NIKU.
