LASERSKANNING OG RØNTGENFOTO

Hvordan brukes det i verneverdige trebygninger?

AV MILLE STEIN, LARS GUSTAVSEN OG BARBRO WEDVIK

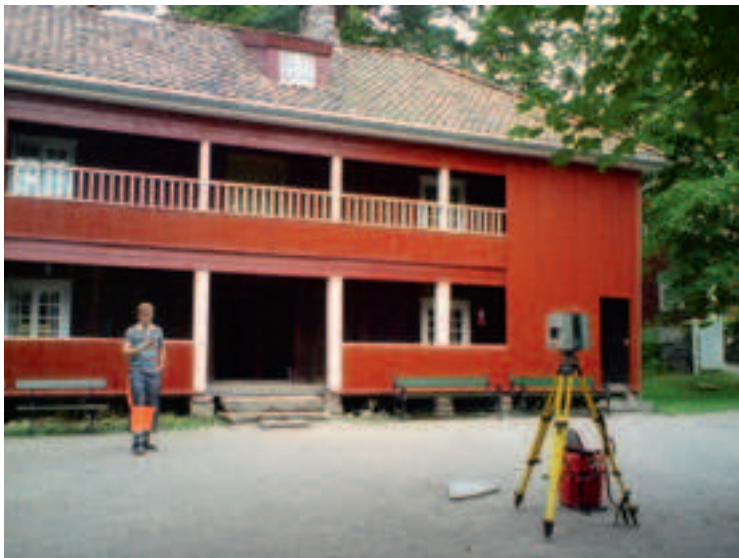
Oppmåling av Kartesrudbygningen, Norsk Folkemuseum, med terrestrisk laserskanner. Alle fotografiene i artikkelen er tatt av NIKU i 2010.

Vi laserskannet Karterudbygningen på Norsk Folkemuseum utvendig, samt et rom og utvalgte bygningsdetaljer i samme bygning. Det ble brukt bakkebasert laserskanner med forskjellig målenøyaktighet. Resultatene ble vurdert med hensyn til kvalitet, effektivitet og egnethet til dokumentasjon og overvåking.

Eksteriøret og Øststuen ble skannet. Skanningen ble gjennomført av to personer i løpet av én arbeidsdag. I tillegg ble det brukt én arbeidsdag til prosessering og sammensetting av datasettene.

Eksteriøret ble skannet fra seks posisjoner. Det ble skannet med en punkttetthet på ca. 6 mm ved 10 m avstand («high»). Øststuen ble skannet fra tre posisjoner, med samme oppløsning.

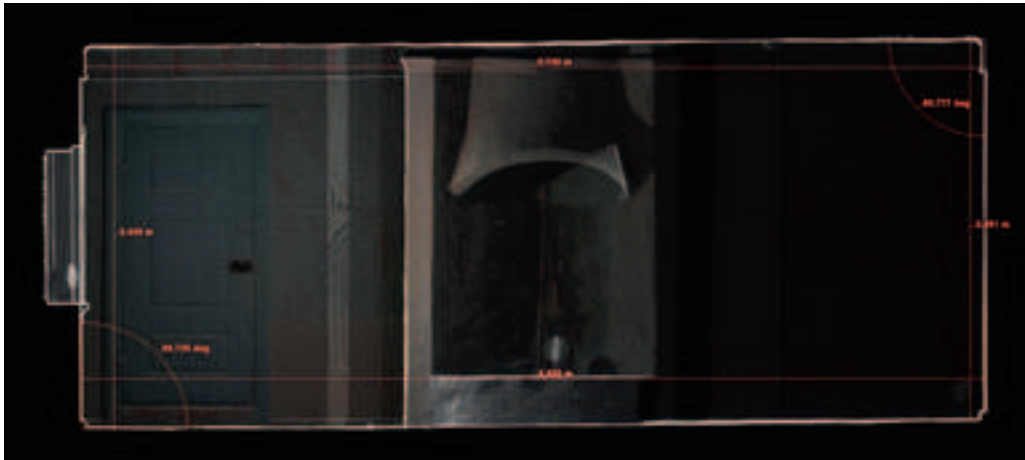
Vertikalsnitt gjennom punktskyen i nordre del av Øststuen. Bildet viser hvordan man kan generere snitt gjennom en bygning og deretter legge til måleverdier mellom de forskjellige bygningsdelene. Skanning: NIKU/Geoplan 3D 2010.

I det ferdige datasettet er det altså mulig å lage forskjellige snitt gjennom bygningen for så å inspisere og kvantifisere eventuelle avvik, samt å måle avstander og vinkler mellom forskjellige bygningselementer og -detaljer.

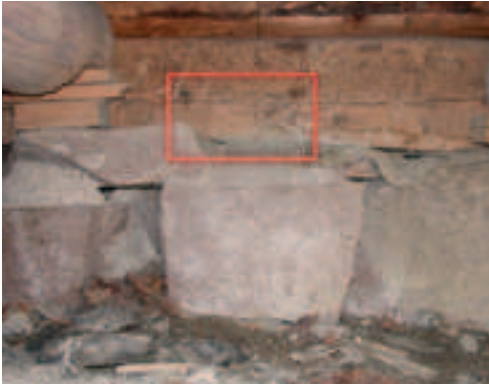
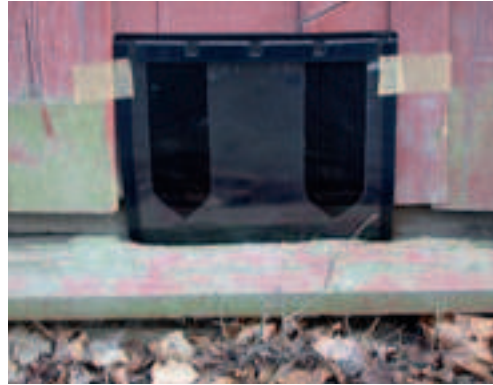
Røntgenfotografering av råteskadet svill og panel på nordveggen i Øststuen. Til venstre: Røntgenrøret var plassert i krypkjeller og rettet mot billedplaten på utsiden av veggen. Røntgenbildet som ble tatt, ses øverst på neste side.

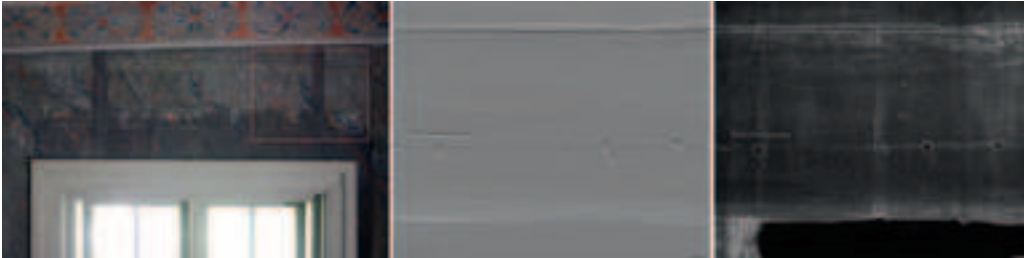
Området på nordveggen i Øststuen som ble røntgenfotografert er markert med rød ramme til venstre. I midten og til høyre ses røntgenbildet av samme område, vist med to forskjellige kontrastfiltre. Filtrene fremhever fenomen som kan være vanskelig å se på et ikkefiltrert røntgenbilde, eksempelvis litt av en spiker i høyre billedkant.
