PÅVISNINGSSUNDERSØKELSE AV MENNESKELIGE LEVNINGER I BRØNN PÅ DET MIDDELALDERSKE BORGANLEGGET SVERRESBORG I TRONDHEIM

TA 2014/21. Sverresborg borgruin, Trondheim kommune, Trøndelag

Petersén, Anna

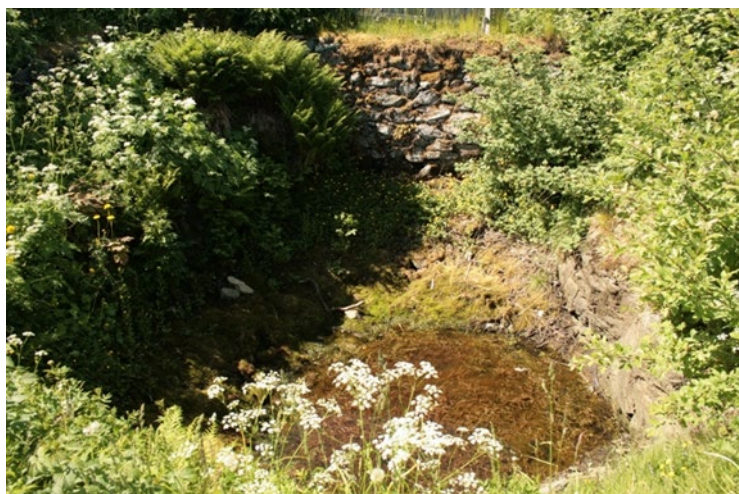
Figur 2. Situasjonen i brønnen ved befaring i juni 2014. bildet er tatt mot vest og viser tett vegetasjon i alle sider og mye vannplanter i vannspeilet. Fjellveggen synlig i den nordre side og i øvre del av vestre side vises en murt forsterkning som er antatt å være fra okkupasjonsårene. Foto: NIKU.

brønnen. I forbindelse med undersøkelser i 1936-1938 under ledelse av Arkitekt Gerhard Fischer og museumsbestyrer Sigurd Tiller, ble det funnet et menneskeskjelett i bunn av brønnen, men de menneskelige levninger ble den gang ikke tatt opp. I brev datert 09.12.2013 mottok NIKU en bestilling fra Riksantikvaren (ref. 13/02992-1), på et forprosjekt med hensikt å utrede bevaringsforhold for skjelettmaterialet, og mulighetene for å kunne gjennomføre en undersøkelse for å kunne påvise hvorvidt det fortsatt var bevart menneskelige levninger i brønnen. I NIKUs prosjektbeskrivelse ble det foreslått søk av marinarkeologiske dykkere fra Seksjon før Arkeologi, Vitenskapsmuseet, NTNU for å undersøke bunnforholdene i brønnen. En befaring i juni 2014 viste lav vanndybde og rik forekomst av vannplanter, og det ble konkludert med at dykking ikke ville gi ønsket resultat (**figur 2**).

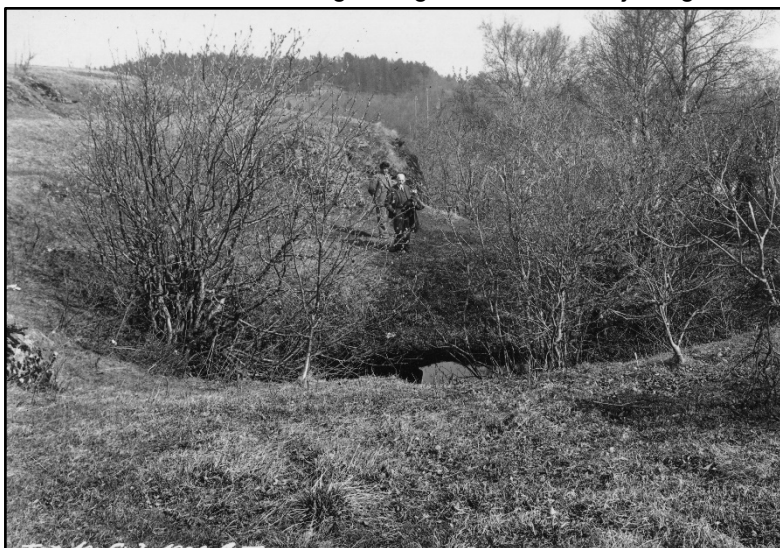
Figur 3. Brønnen vises som et vannfylt søkk i terrenget i 1936. I bortre del skimtes Gerhard Fischer og Sigurd Tiller. Bildet er tatt mot NNØ. Foto: Gerhard Fischer. Riksantikvaren.

I sesongen 1938 gikk Tiller i gang med å grave ned i brønnforsenkningen. Det er usikkert hvor vidt initiativet til Tiller på forhånd var godkjent av Gerhard Fischer, men Fischer var til stede underveis i arbeidene, kanskje også under den siste delen etter at de menneskelige levningene i form av et godt bevart skjelett i bunnen av brønnen ble funnet. All skriftlig dokumentasjon fra denne delen av arbeidet på borgplatået mangler, med unntak av noen enkeltfoto som inngår i Riksantikvarens arkivsamling. Fischer nevner skjelettfunnet sammen med annet som ble funnet i brønnen, blant annet mye never og tremateriale samt enkeltfunn i stein og tre (Fischer 1951:84), men avsnittet er forbausende kortfattet og lite detaljert. Etter skjelettfunnet gjorde Adresseavisen en serie reportasjer og intervjuer i desember 1938 med både Sigurd Tiller og Gerhard Fischer, og et siste i juni 1939 kun med Fischer (vedlegg). De eneste kildene til informasjon om resultatene fra undersøkelsen i 1938 er således opplysningene i disse avisartiklene. Fischers beskrivelser i Norske Kongeborger og fra de få bevarte foto bidrar til at vi kan hente noen mer utfyllende detaljopplysninger om fremgangsmåte og resultater.

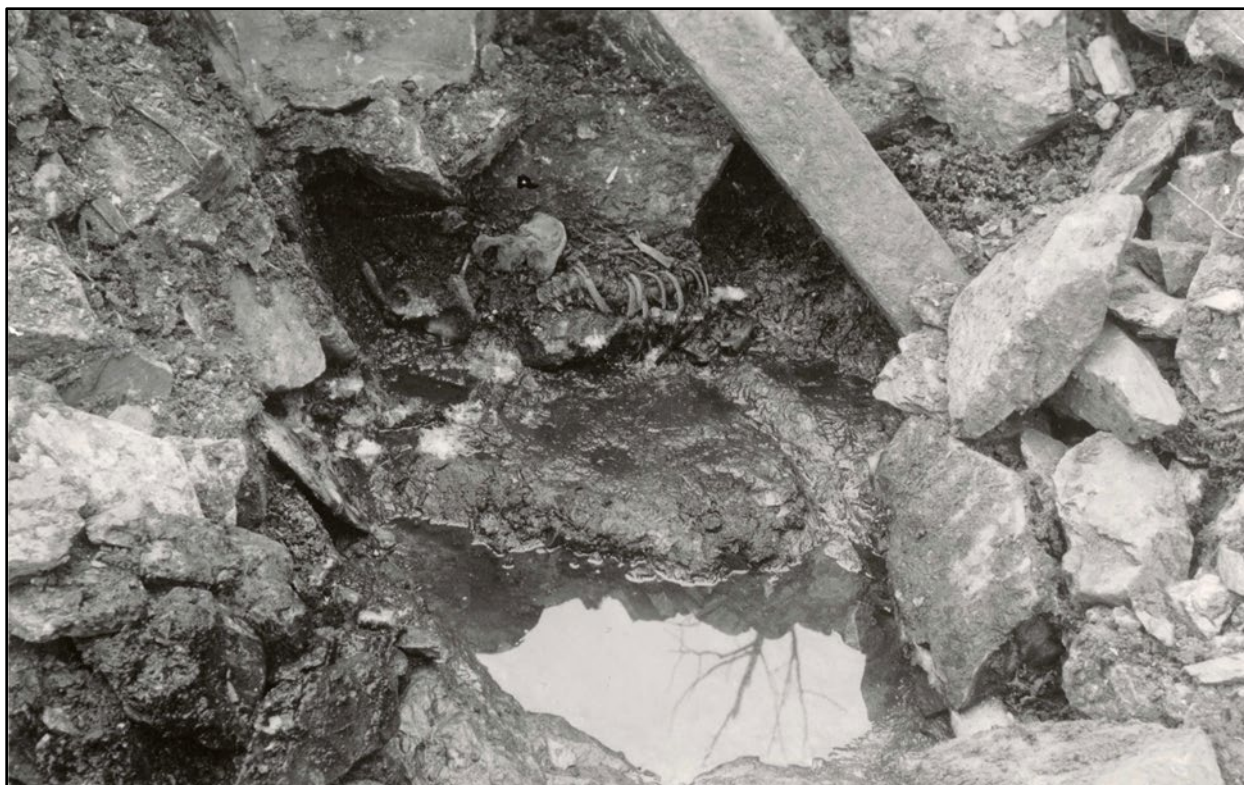
Figur 5. Skjelettet i bunn av brønnens sørvestre del etter fremrensning i 1938. Bekken, deler av rygg søylen og ribbebein er frem renset. Foto: Gerhard Fischer Riksantikvaren.

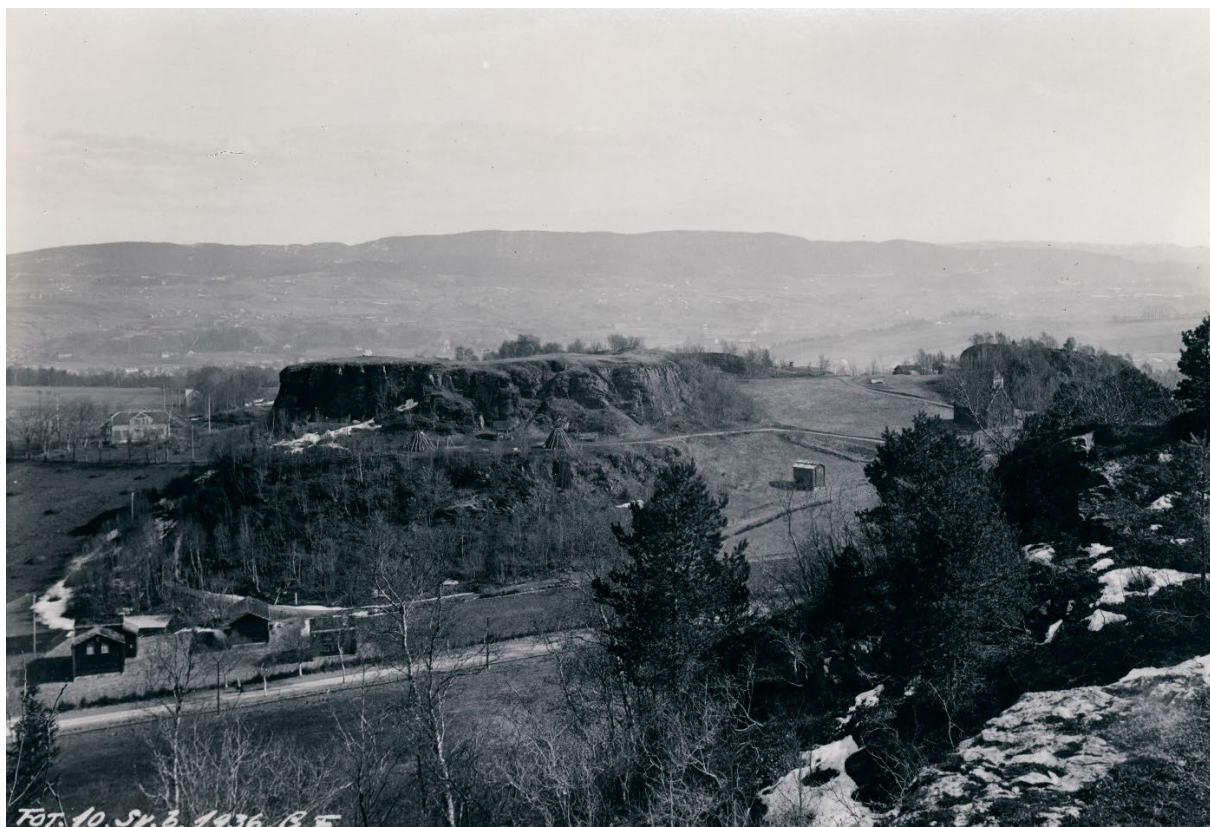
Figur 6. Borgplatået sett mot øst med bygninger tilhørende Sverresborg Folkemuseum i forgrunnen. Bilde tatt fra Blyberget. Foto: Gerhard Fischer Riksantikvaren.

Det naturlige platået som borganlegget er oppført på, ligger ca. 180 m.o.h. Herfra er det en vid utsikt i alle himmelretninger (*figur 6*). Platået er i dag gressbevokst med innslag av kratt og buskvegetasjon. Nord for restene av den middelalderske steinbygningen lengst sør på platået faller terrenget markant og danner et lite øst-vest orientert juv. Midt i juvet finnes en naturlig forsenkning med jevnt tilsig av vann, og det er denne vannfylte forsenkning som i middelalderen brukt som brønn for borganlegget. Terrenget rundt selve forsenkningen har en slakk helling fra vest mot øst, fra ca. 172,5 m.o.h i vest til 171,5 m.o.h i øst og berggrunn i forsenkningen ligger på ca. 167,5 m.o.h.

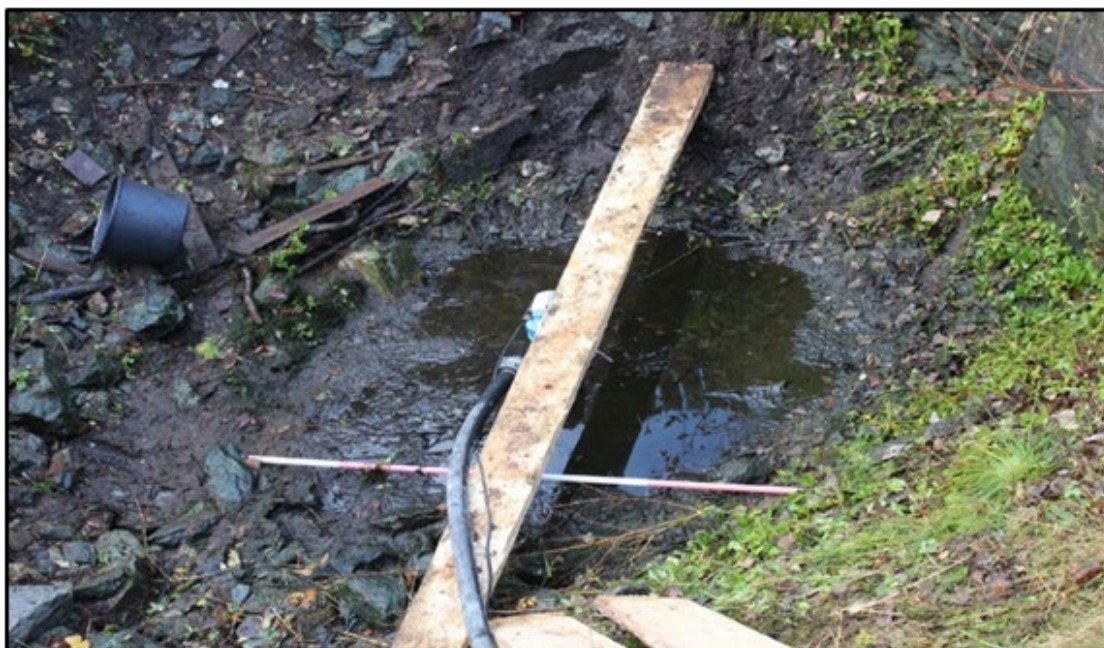
Figur 7. Brønnen med overflate etter at vann blitt pumpet ut og støtteplanke lagt ut. Foto: nik_ark_33924

Overflaten etter at vannet var pumpet ut bestod av et mykt klebrig sediment på nivå ca. 164 m.o.h. Omkretsen var omtrent 2 x 2,5 meter og dybden målt fra terreng og ned til det myke sedimentet var ca. 3 m. Det ble lagt ut kraftige planker på kryss i forsenkningen som fungerte som en enkel arbeidsplattform over den myke overflaten for å minimere risikoen for å skade skjelettet eller gjenstander ved nedtrækking (**figur 7**).

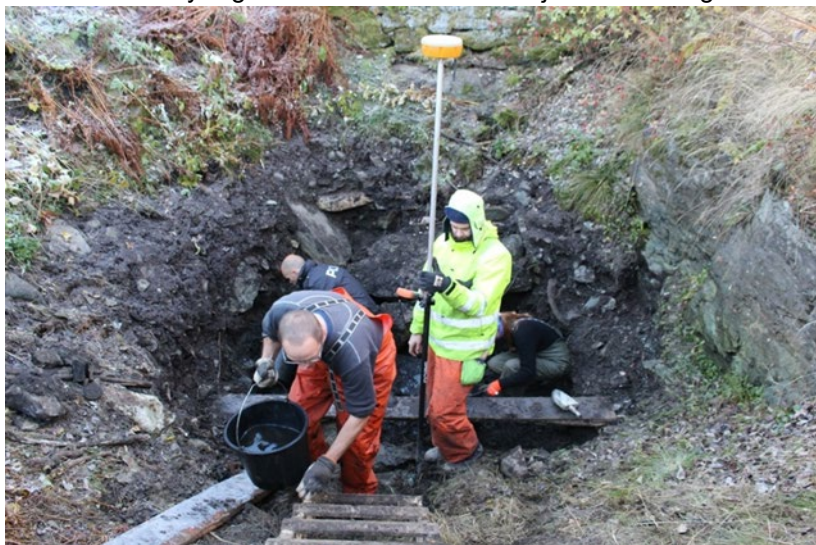
Figur 8. Situasjonen i brønnen etter at deler av skjelettet var funnet. Foto: nik_ark_33934.

Det tilgjengelige området ble delt inn i fire deler og delene ble kalt: nordvestre-, sørvestre-, nordøstre- og sørøstre kvadrant. Det sirkelformete området i midtre del av forsenkning inneholdt ikke like mye stein som i randsonene, og vi utgikk fra at dette område omtrent var det samme som undersøkelsesområdet fra 1938, og vi konsentrerte gravearbeidet innenfor denne del. Deretter begynte arbeidet med å forsiktig fjerne sedimentene for hånd innenfor kvadrantene. Det viste seg ganske raskt at det var betraktelig mer sediment i brønnen enn beregnet. Massen inneholdt også mye stein av forskjellig størrelse, samt en stor mengde gjenstander og materiale som syntes å ha blitt kastet ned i brønnen. Den eneste måten å få fjernet masse på, var å bruke øsekar og bøtter og fylle opp en bøtte av gangen, bære bøtten opp stigen, tømme den, gå igjennom innholdet, og repetere samme arbeidsmoment. I tillegg ble all stein båret opp for hånd og deponert i haug for videre gjennomgang. Det var jevnt tilsig av vann i brønnen, og arbeidet måtte avbrytes hver time for å pumpe og øse ut det vann som samlet seg. I det hele tatt var gravearbeidet meget utfordrende, og tidspresset var stort (figur 8). Mesteparten av gjenstandene kunne føres tilbake til krigsårene og mye

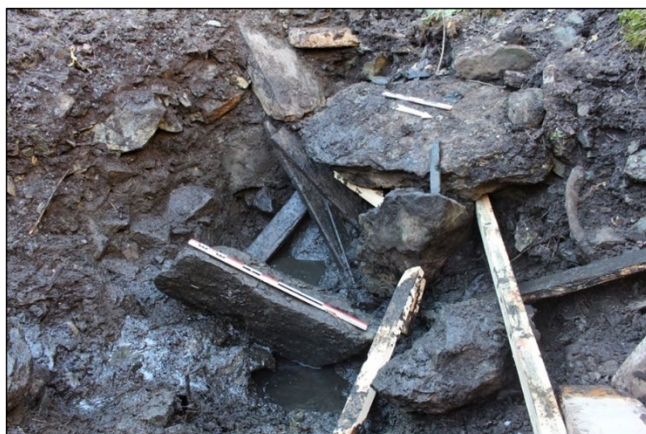
Figur 9. Situasjonen i brønnen etter sikring av store steinblokker liggende i nedre del av brønnen. Plasseringen av planker i sørvestre del bak de store steinene antas å være fra undersøkelsen i 1938. Foto: nik_ark_339341.

En samling med treplank som stod oppreist mot den sørvestre siden og steinen bak plankene, minnet om situasjonen fra et av de få fotografier som finnes bevart fra undersøkelsen i 1938, og i det videre arbeidet ble innsatsen konsentrert til dette hjørne, og all masse fra denne delen ble vannsåldet. Massen bestod av organisk materiale med godt bevart treflis, kvist, nøtteskall (*Corylus avellana*), og dyrebein, men også mye steinflis. Det ble ikke gjort funn av gjenstander fra tydelig middelaldersk opprinnelse, men massen lignet i sammensetning på den type velbevarte kulturlag man finner fra middelalder i

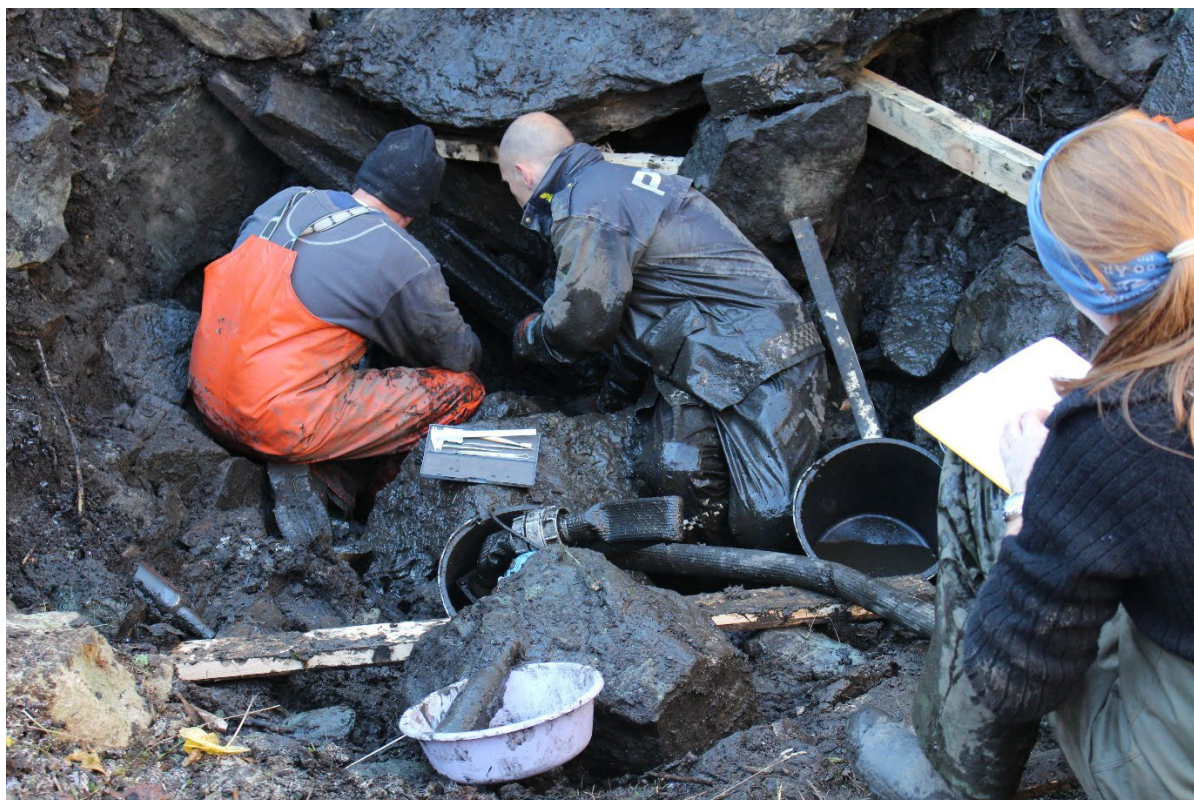
Figur 10. Situasjonen i brønnen etter at deler av skjelettet var funnet. Foto: nik_ark_33934.

Arbeidet i det trange og vanskelig tilgjengelige området mellom plankene ble utført av osteolog Denham assistert av kriminaltekniker Andresen. Øvrig feltpersonal bistod Denham og Andresen med fjerning av masse og vannsåldning. De plankene som det var forsvarlig å fjerne, ble forsiktig løftet vekk for å gi bedre arbeidsrom. Første kontakt med menneskelige levninger ble gjort i de siste timene av feltarbeidet, på ettermiddagen fredag 17.10, da deler av bekkenet med hofte- og halebein, ryggvirvler og ribbebein kunne eksponeres (**Figur 10**).

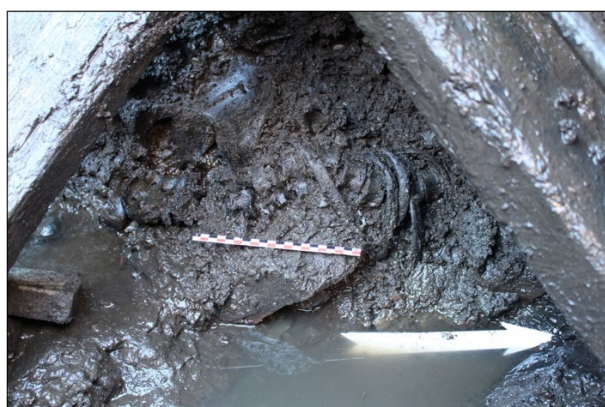
Figur 11 Detaljfoto. Synlige skjelettdeler frem renset i 2014. Hoftekam øverst til venstre, ryggvirvler og ribbebein fra nedre del av overkroppen. Foto: nik_ark_339349.

Skjelettet lå i en lomme delvis skjult mellom stående, skråstilte trebord, og beina var innhyllet i myk, seig mørk brungrå masse (**figur 11**). Levningene lå direkte på flere løse flate steiner som syntes å tilhøre brønnens bunnmateriale. Etter fremrensning av skjelettets deler i det meget begrensede område som var tilgjengelig, ble dokumentasjon og prøvetaking gjort. Etter at skjelettet var blitt påvist ble i innsatsen i felt rettet mot å få dokumentert forholdene, samt å sikre materialet gjennom opptak. Alle deler ble lagt opp på et arbeidsbord for å underlette registrering og en første identifisering i felt (**figur 12**). De deler av skjelettet som kunne benyttes for kjønn- og aldersbestemmelse ble prioritert ved opptak). Det ble lagt duk over de gjenværende synlige deler av skjelettet for feltarbeidet ble avsluttet.

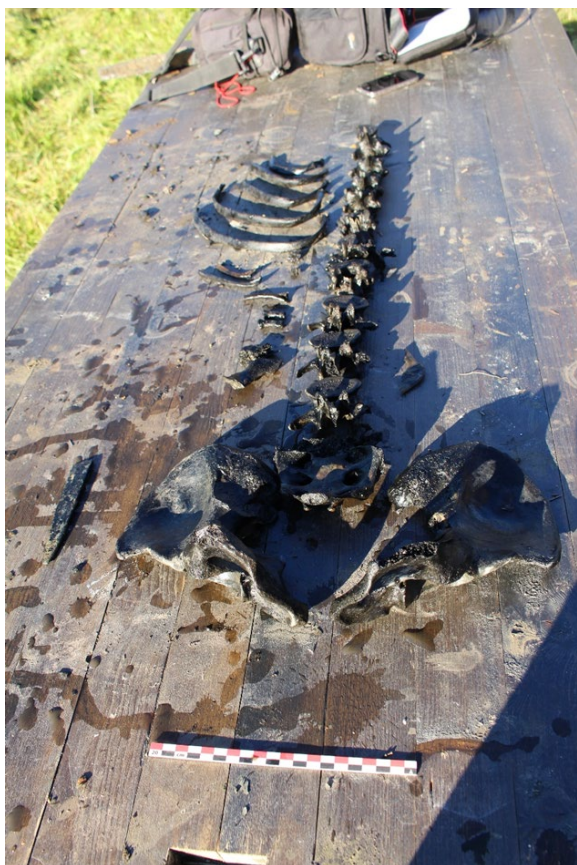
Figur 12. Alle skjelettdeler som ble tatt opp i forbindelse med påvisningsundersøkelsen lagt opp for feltdokumentasjon. Beifunn fra såldning er ikke inkludert. Foto: nik_ark_33935.

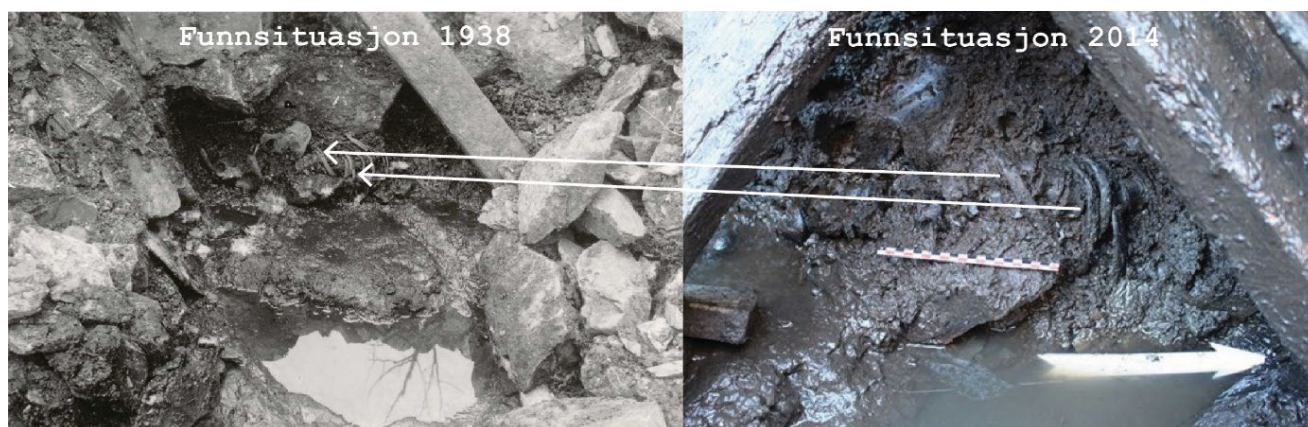
Figur 14. Montasje av foto fra 1938 og 2014 av eksponerte deler av skjelettet. Piler viser identiske ribbebein og posisjon registrert i 2014 sammenlignet med funn situasjon i 1938.

Fra levningenes posisjon og plassering å dømme, har kroppen blitt liggende på høyre side vendt inn mot siden av brønnen. Rygggrad, bekken og halebein synes å ligge artikulert (på riktig anatomiske plass), men osteolog Denham registrerte at ribbein fra brystkassens venstre del ikke lå artikulert. Det fantes ikke spor av skjelettets venstre arm og skulderblad, men fra såldet masse ble det funnet fingerbein, men det er usikkert om disse har tilhørt venstre eller høyre hånd. I felt ble gjort nøye studier mellom situasjonen slik den fremsto etter fremrensning av skjelettdelene sammenlignet med situasjonsbildet fra 1938 av skjelettet. Vi kunne konstatere at de samme ribbebeina som Denham med sikkerhet kunne si ikke lå artikulert, heller ikke gjorde det på fotoet fra 1938 (Figur 14).
