GEORADARUNDERSØKELSER VED EKEBERGVEIEN / OSLO HOSPITAL

Oslo Gamlebyen

Tittel Georadarundersøkelser ved Ekebergveien / Oslo hospital Oslo Gamlebyen	Rapporttype/nummer NIKU Rapport 222/2023	Publiseringsdato 15.06.2023
	Prosjektnummer 1022591	Sider 48
	Avdeling Digital arkeologi	Tilgjengelighet Åpen
Forfatter(e) Gabler, Manuel, Jani Causevic, Ole Fredrik Unhammer	ISSN 2703-7797 ISBN 978-82-8101-368-1	Oppdragstidspunkt / periode utført 17.5.2023 - 19.5.2023
	Forsidebilde Georadar med Ole Fredrik Unhammer foran Oslo hospital. Bilde: Jani Causevic

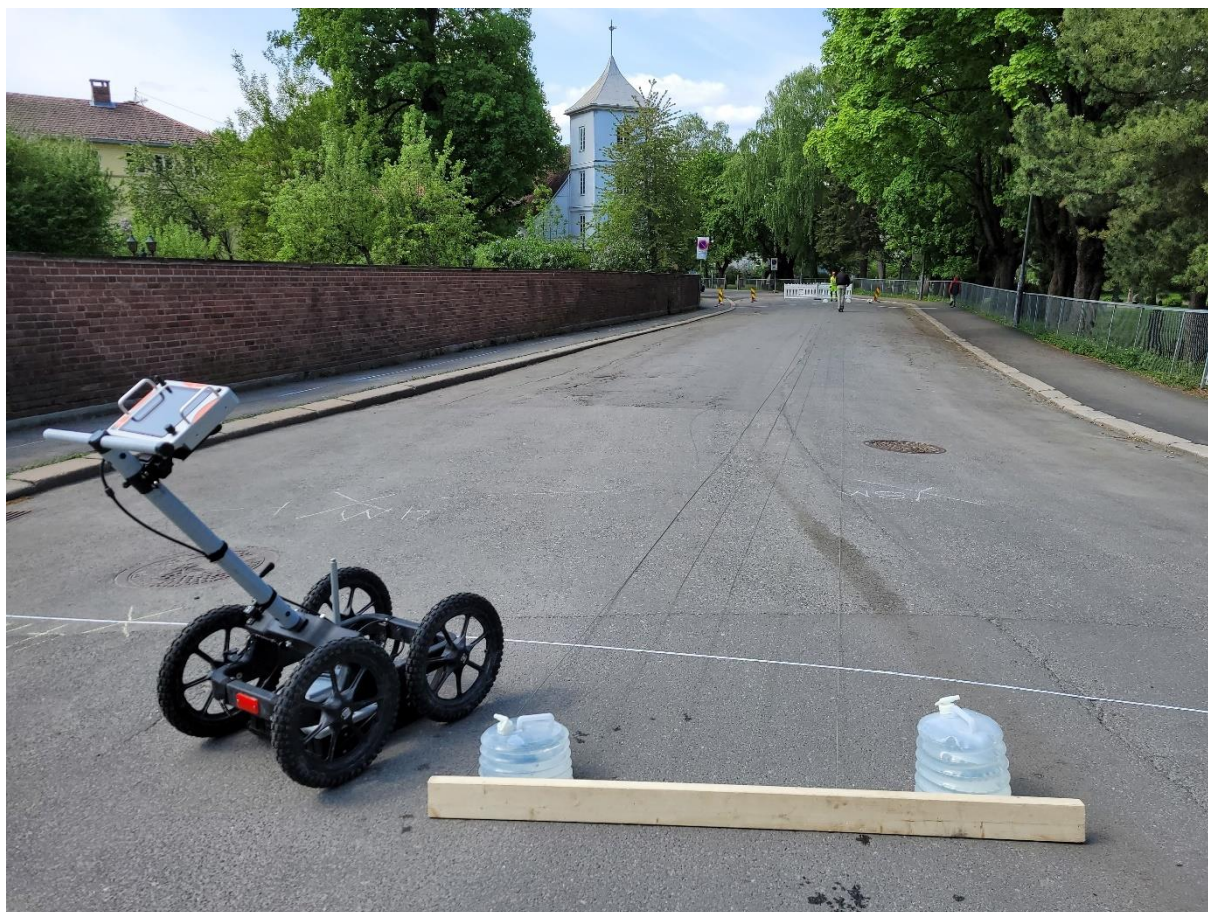
Figur 2: Malá GX 450MHz og rutenett for korrekt data posisjonering på Ekebergveien. Bilde: Jani Causevic.

De geofysiske undersøkelsene på Ekebergveien ble gjennomført 17.05.-19.05.2023. Georadarsystemet som ble brukt er en enkeltkanals georadarantenne av typen Malå GX 450MHz (fig.2). Antennen har en senterfrekvens på 450 MHz og er montert på en vogn som føres systematisk over undersøkelsesområdet. På grunn av tettbygd byområdet med hus og treer i nærheten er en posisjonering med GPS ikke mulig og man måtte gjennomføre undersøkelsene med hjelp av et rutenett på bakken. Dette gjøres i traverser med 25cm mellomrom, der instrumentet tar målinger hver 2cm i kjøreretningen. Ved avslutning av feltarbeidet ble rutenettet målt inn ved hjelp av en RTK GNSS system.

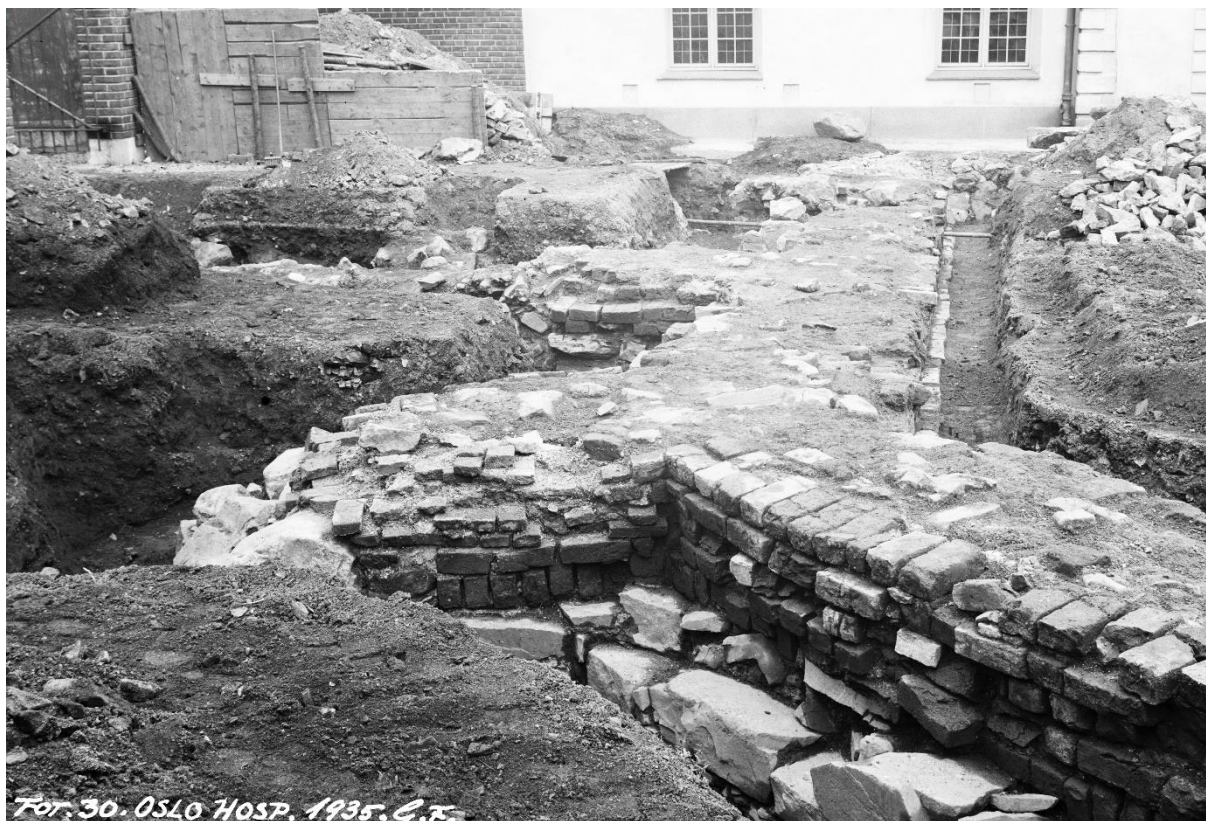
Figur 3: Bild fra Fischers utgravning i 1935 som viser tydelig murrestene av kirkekoret samt en rør som går gjennom muren i bakgrunnen. (Fischer 1935).

De eneste tydelige arkeologiske strukturer som er synlig i georadardataene er murrestene av koret fra fransiskanerklosterets kirke som ble delvis registrert i 2018 og som ble arkeologisk undersøkt av Gerhard Fischer i 1935 (Fischer 1939, 1950). Murrestene er observert som ca 1,2m bredde og tydelige reflekterende anomalier fra 40-160 cm dybde fra overflaten i georadardataene (fig 8-10). Deres tydelige avgrensing til omliggende masser, antyder på en bra bevaringstilstand. Kun i nord og sørdelen fremstår murverket til å være revet i forbindelse med moderen grøfter til rør, som er også synlig i Fischers utgravningsbilder (fig.3).
