## HERDLA MELLOMALDERKYRKJEGARD

Arkeologisk overvaking ved graving for VA-leidningar og tilbygg, Askøy  
kommune, Vestland fylke

<b>Tittel</b> Herdla mellomalderkyrkjegard Arkeologisk overvaking ved graving for VA-leidningar og tilbygg, Askøy kommune, Vestland fylke	<b>Rapporttype/nummer</b> NIKU Rapport 234	<b>Publiseringsdato</b> 16.08.2023
	<b>Prosjektnummer</b> 1022565	<b>Sider</b> 32
	<b>Avdeling</b> Arkeologi	<b>Tilgjengelighet</b> Åpen
<b>Forfatter(e)</b> Reinsnos, Ambjørg	<b>ISSN 2703-7797</b> <b>ISBN 978-82-8101-380-3</b>	<b>Oppdragstidspunkt / periode utført</b> 15.-24.05.2023
	<b>Forsidebilde</b> Graving av sjakt 1 aust for kyrkja. Foto: Ambjørg Reinsnos

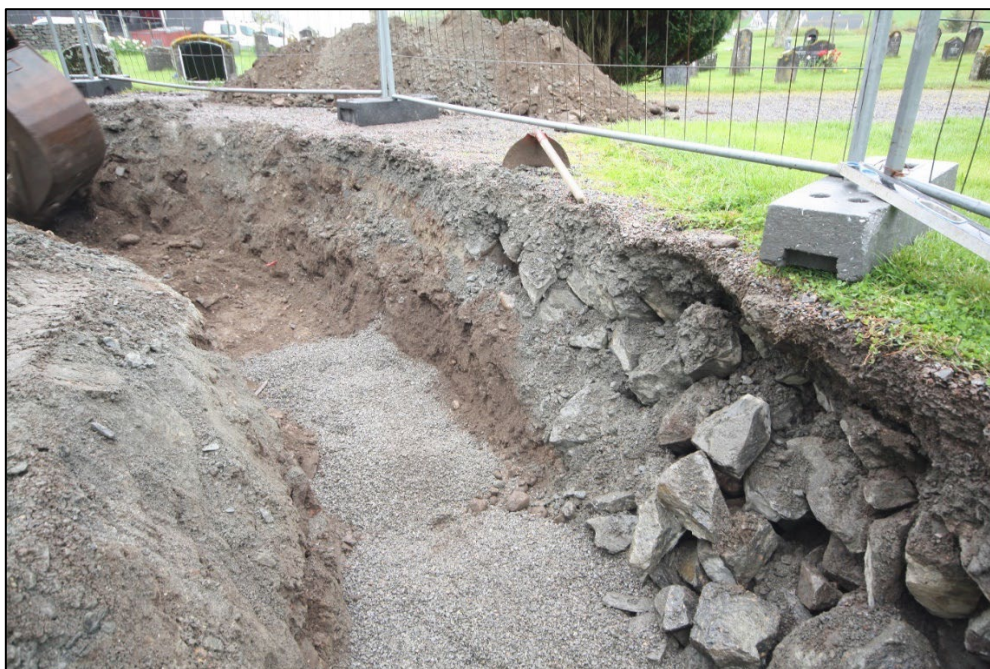
Den overvaka delen av grøfta aust for kyrkjebygget var omlag 23 meter lang, 1,0-1,2 meter brei og inntil 1 meter djup. Det var fleire moderne nedgravingar/grøfter i og på tvers av traséen, sjå Figur 10. Straumleidningar kryssa sjakta fleire stader, i djupner ned til 70 cm. Det var også ei nyare grøft med fyll av steinmassar omlag ved korutbygginga. Strekinga som var grave sør for kyrkja (som ikkje vart overvaka av arkeolog) skilde seg frå den overvaka delen av grøfta ved at massane i grøfteprofilen sør for kyrkja hadde mykje svært grov sprengstein, medan dette ikkje vart observert i den overvaka grøftestrekningen (sjå Figur 9). Dette er truleg ei følgje av masseutskiftingsarbeidet som vart gjort her på 1980-talet, og desse masseutskiftingane har då ikkje vore gjennomført på austsida av kyrkjebygget.

Lagfølgja i sjakta var eit tynt lag grus/sand (lag 1) over lys brune, tydeleg omrota massar med raudtegl, store steinar, gultegl, mørtel og glasskår, og lommer av sand (lag 2). I søre del av sjakta vart det på omlag 65 cm djupne observert eit mørk brunt, kompakt, feitt lag (lag 3). Laget var synleg i både austre og vestre profil, og i ei lengd på omlag 3 meter. Tolkinga av laget er usikker. Det vart ikkje påvist tydelege gravkutt eller bein, og det vart ikkje påvist raudtegl eller anna moderne/diagnostisk materiale i laget, men det vart observert noko trekol. Lag 3 kan vere rest av eldre kyrkjegardsmassar eller førhistorisk aktivitet på staden. Laget vart kutta med gravemaskinskuffa, og var omlag 25 cm tjukt. Då omsøkt tiltak kunne gjennomførast utan at meir av dette laget vart fjerna, vart datering av dette laget ikkje prioritert ved undersøkinga.

Figur 9. Søre ende av sjakt 1, overgang mellom sjakta på sørsida av kyrkja og sjakta på austsida av kyrkja.  
Foto mot aust/nordaust.

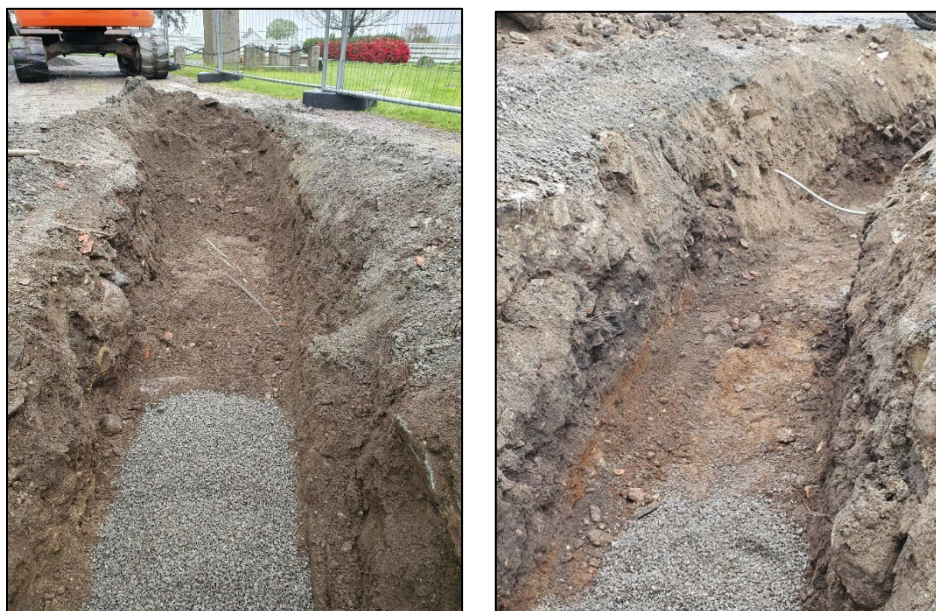
Undergrunn i form av oransjebrun aur vart påvist på omlag 75-80 cm djupne. Nord for grøfta med steinfyllinga vart ikkje lag 3 observert. Her låg i staden, under lag 2 på omlag 40 cm djupne, eit mørk brunt/svart, kompakt lag med ein del trekol (dels store bitar), noko sand og oppsmuldra stein, mykje små rullesteinar og nokre nevestore teglbitar (lag 4). Ein krittpipestilke vart funne i laget. Lag 4 var inntil

40 cm tjukt, og låg i heile sjaktbreidda, men var noko meir flekkvis mot aust. Laget kan moglegvis vere spor etter brannen i 1934.

Figur 10. Sjakt 1. Straumleidningar kryssar grøfta. Biletet til venstre mot nordaust, biletet til høgre mot nord.  
Det mørke laget (lag 3) er synleg over auren i venstre profil på biletet til høgre.

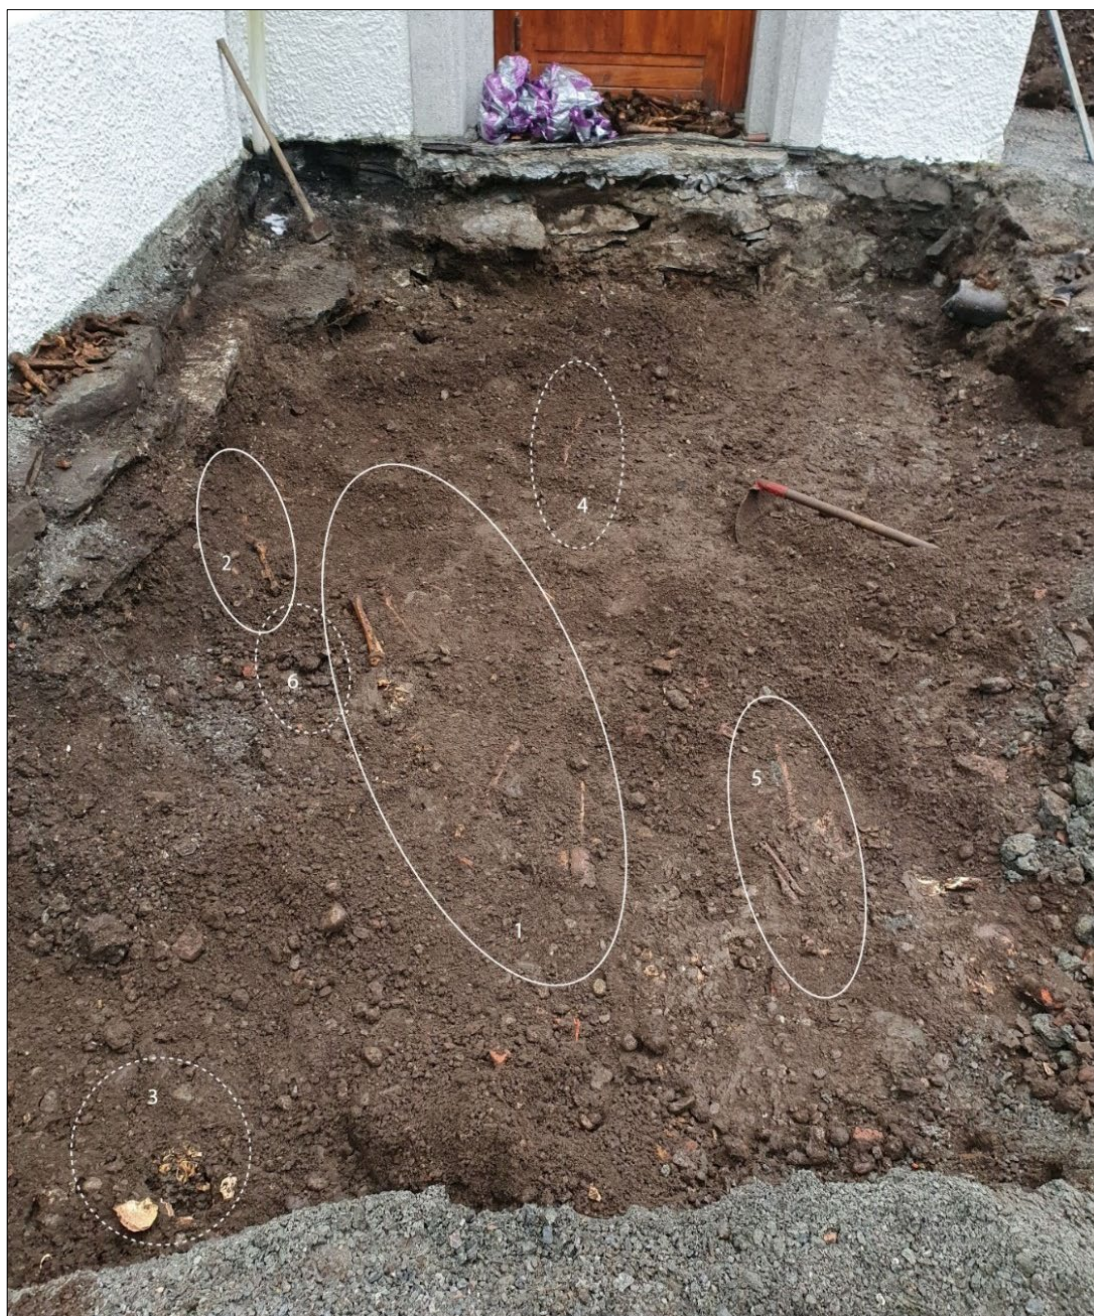
Sjakt 2 vart opna i eit areal på omlag 4 x 4,5 meter. Lagfølgja var eit tynt lag grus/sand (lag 1) over brun, grusblanda jord med mykje raudtegl, mykje steinar mindre enn nevestore, noko gultegl, og bitar av mørtel og sement (mellom anna ein sementklump av storleik omlag 50 cm) (lag 2). Laget hadde også noko skjelsand iblanda. I massane låg mykje omrota menneskebein. På omlag 60 cm djupne trefte ein på in situ-graver. Det vart berre grave ned til dette laget. Nivået der gravene ligg *in situ* er difor samla kalla lag 3, sjølv om det ikkje er avklart om gravene er samtidige. Gravene ligg i retning aust-vest med hovudet i vest. Det vart ikkje observert gravkutt. Tre av gravene (1, 2 og 5, sjå Figur 11) er sikre, medan tre graver (3, 4 og 6) er usikre (det er påvist bein på staden som såg ut til å liggje *in situ*, men ein kunne ikkje prioritere å grave vidare og avdekke desse). Det vart observert fragment av tre i fotenden av grav 1 og ved lårbeinet i grav 5. Eit par jernbitar som kan ha vore kistenaglar vart funne laust i massane. Grav 1 og grav 2 ligg skrått i forhold til veggen på våpenhuset/tårnfoten (og kyrkjebygget), og grav 2 går inn under grunnmuren i våpenhuset/tårnfoten (sjå Figur 12 og 13). Gravene vart ikkje fullstendig avdekka og er berre dokumentert med foto og enkle skisser. Det vart ikkje grave ned til undergrunn i sjakt 2.

Massane som gravene låg i skilde seg ikkje tydeleg frå lag 2 med tanke på farge og samansetnad, men det vart ikkje observert raudtegl i lag 3. Massane var også noko feitare. Med tanke på kor stor mengd raudtegl det er i lag 2, er fråværet i lag 3 påfallande. Grav 2, som går inn under grunnmuren på tårnfoten, må vere eldre enn den noverande kyrkja som vart bygd i 1863. Det vart ikkje gjort diagnostiske funn i lag 3 som kunne datere gravene sikkert til etterreformatorisk tid.

Figur 11. Gravene i sjakt 2. Stipla linjer er usikre graver. Foto mot aust.

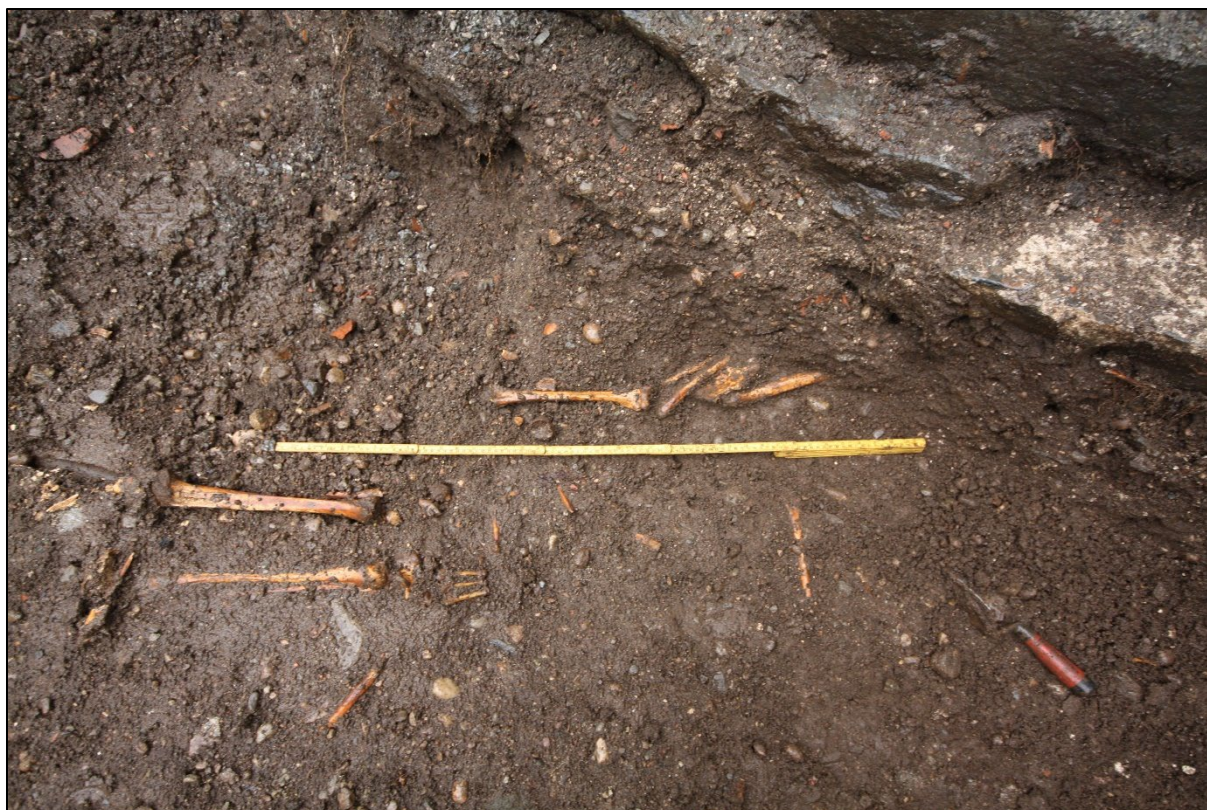
*Figur 12. Fotenden av grav 1 til venstre i bildet, grav 2 øvst i bildet, over tommestokken.  
Grav 2 går inn under grunnmuren til våpenhuset.*

Det er ikkje gjort funn som viser til at gravene er etterreformatoriske. To av gravene i sjakt 2 ligg skrått samanlikna med retninga på kyrkjebygget, og den eine av desse (grav 2) ligg dels under den søre grunnmuren på tårnfoten. Tre graver i sjakt 4 (grav 7, 9 og 10) ligg dels under vestre grunnmuren på skipet, og ei grav ligg skrått på og dels under grunnmuren på tårnfoten (grav 8).

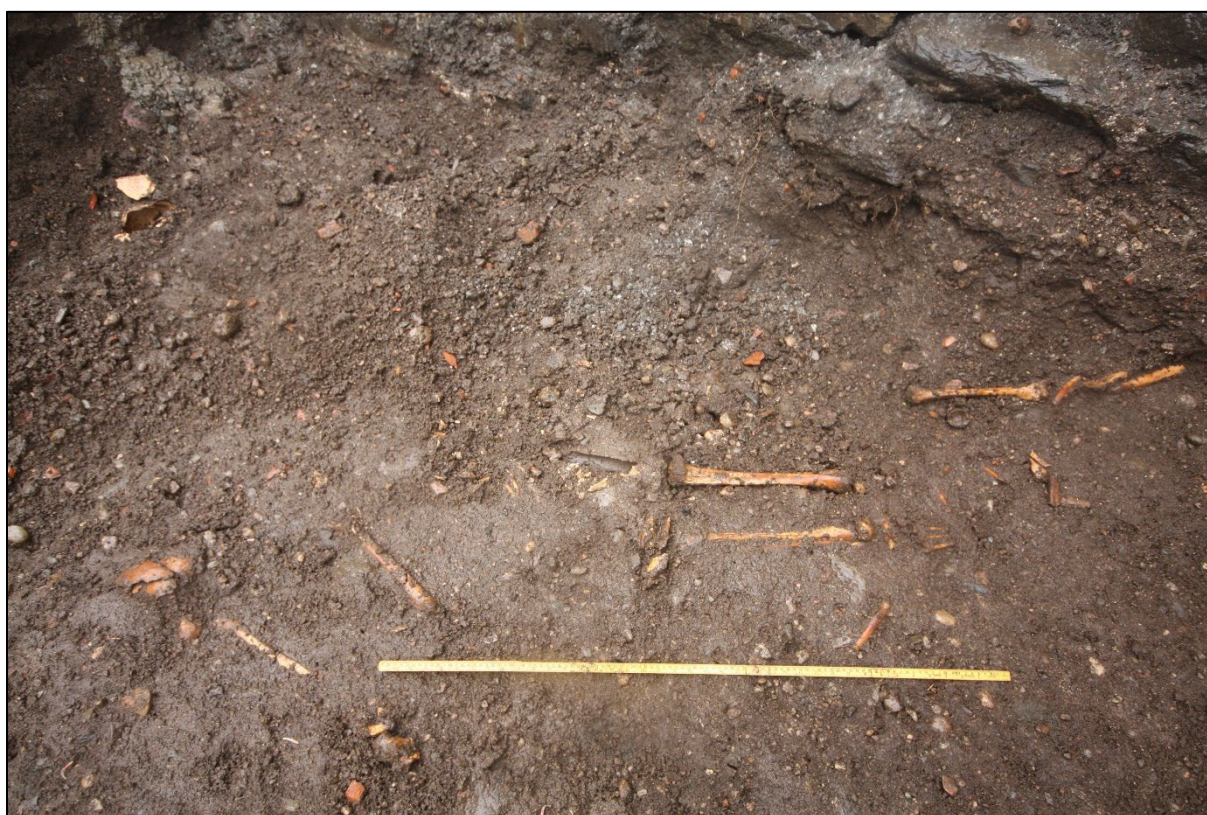
*Figur 13. Grav 1 langsmed tommestokken, grav 3 (kranie) øvst oppe til venstre, grav 2 oppe til høyre.*

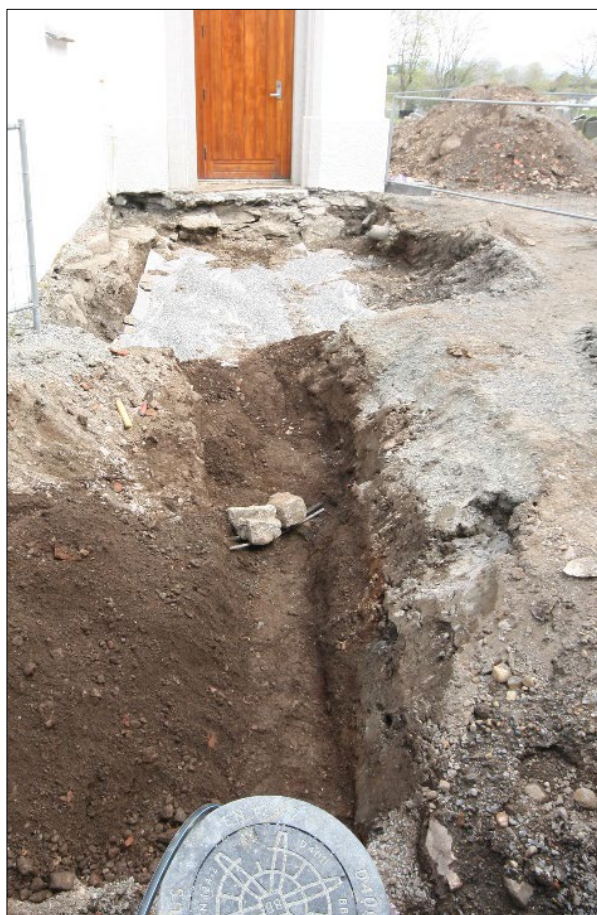
Sjakt 3 vart grave i retning omlag aust-vest, mellom sjakt 2 og kum inntil kyrkjegardsmuren i vest. Denne sjakta var 3 meter lang, og opptil 0,8 meter brei. Massane var like som i sjakt 2; eit tynt lag grus/sand (lag 1) over brun, grusblanda jord med mykje raudtegl og omrota menneskebein (lag 2). På tvers av sjakta, omlag 1,3 meter frå sjakt 2 og på 60 cm djupne, går ei kabelgrøft. Det vart grave ned til djupne 0,65 meter i sjakt 3. Det vart ikkje påvist in situ-graver, strukturar eller kulturlag som kunne vere før-reformatoriske i sjakta. Det vart ikkje grave ned til undergrunnen, og det kan såleis liggje automatisk freda leivningar på djupare nivå i dette området.

Figur 14. Sjakt 3, grøft mellom kum og sjakt 2, ferdig grave. Sjakt 2 i bakgrunnen. Foto mot aust.

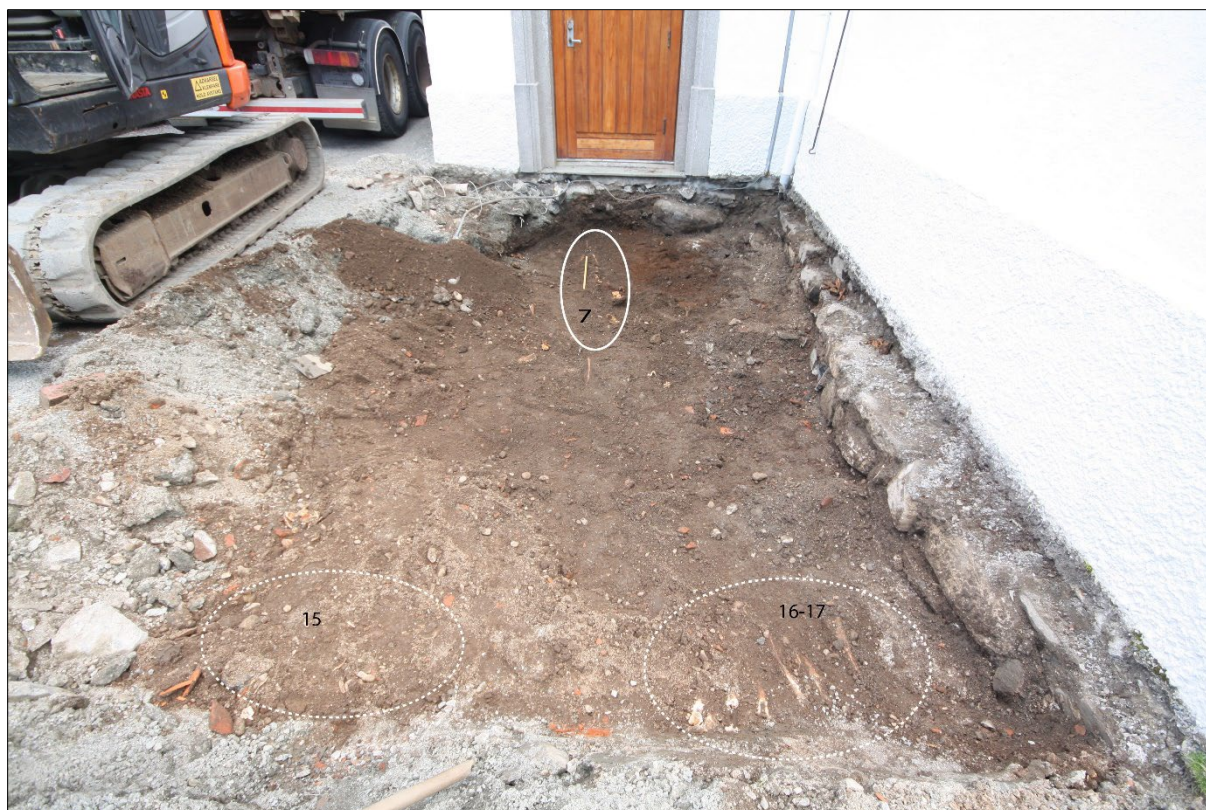
Sjakt 4 var omlag 3,3 x 4,7 meter i utstrekning. Massane var liknande som i sjakt 2; eit tynt lag grus/sand (lag 1) over brun, grusblanda jord med mykje raudtegl, mykje steinar mindre enn nevestore, noko gultegl, og bitar av mørtel (lag 2). I lag 2 var det mykje omrota menneskebein.

Frå omlag 50 cm djupne kom ein ned på eit nivå med *in situ*-graver (grav 16-17 omlag 50 cm djupt, grav 8 omlag 55 cm djupt, grav 7 omlag 70 cm djupt). På same måte som i sjakt 2 er laget frå nivået der gravene er påvist kalla lag 3, sjølv om det ikkje var tid til å avklare om gravene er samtidige. Lag 3 skilde seg ikkje tydeleg frå lag 2 med tanke på farge og samansetnad, men det vart ikkje observert raudtegl i lag 3. Massane var også noko feitare. I det nordaustre hjørnet av sjakta var det synleg eit mørk brunt lag, lag 4, under lag 2, meir homogent enn lag 2 og med mindre innhald av steinar, omlag 20 cm tjukt. Relasjonen til lag 3 mot vest er usikker, då det vart fjerna massar her utan at arkeolog var til stades, slik at lag 4 berre er dokumentert i austre og nordre profil. Utstrekninga til lag 4 ut frå vestveggen på skipet (mot vest) har vore maksimalt 1 meter. Moglegvis kan dette vere restar etter eit lag som har vore fjerna elles i sjakt 4, og som berre ligg att nærast skipet. Lag 4 kan moglegvis også vere gravfyll frå ei fjerna grav, men dette er usikkert. Lag 4 låg i nivå over grav 7. I søraustre hjørne av sjakta, i hjørnet mellom skipet og tårnfoten, like sør for grav 7, vart det utan at arkeolog var til stades løfta opp ein stor, rund stein (omlag 1 meter i diameter) som låg dels i undergrunnsmassane. Undergrunnen, som her er raudbrun grus/sand, ligg på omlag 70 cm djupne.

Det vart påvist sju sikre graver; grav 7-13, og fire moglege/usikre graver; grav 14-17. Gravene vart berre delvis avdekka. I grav 7 vart både øvre og nedre ekstremitetar påvist (Figur 17). Fotenden av grava går inn under grunnmuren i vestveggen på skipet. Grav 8, som låg nær vestre ende av sjakta, vart avdekka ned til mageregionen (Figur 19). Grava ser ut til å gå inn under grunnmuren på tårnfoten. Over ryggstøyla på skjelettet i grav 8 låg restar av tre. Grav 9-10 låg like nord for grav 7, i eit noko høgare nivå, og desse gravene ligg dels over kvarandre (Figur 18). Delar av overkroppane vart avdekka. Grav 9-10 ser også ut til å gå inn under grunnmuren på vestveggen av skipet. I grav 11-13 er delar av dei nedre ekstremitetane påvist. Grav 7 og 11-13 var gravne ned i undergrunnen. Gravkutt var ikkje synleg ved dei øvrige gravene. Til tross for at eit par av gravene vart snitta for om mogleg å påvise materiale som kunne plassere gravene i etterreformatisk tid, vart dette ikkje påvist.

Sjakt 4 vart grave i løpet av to dagar, og gravene som vart avdekka på dag 1 måtte dekkast med filtduk ved slutten av arbeidsdagen. Figur 15 viser difor graver og moglege graver som vart avdekka på dag 1, medan Figur 16 viser gravene som vart avdekka på dag 2. Grav 7 er merka av på båe bileta.

Figur 15. Gravene i sjakt 4, dag 1. Stipla linjer er usikre graver. Foto mot aust.

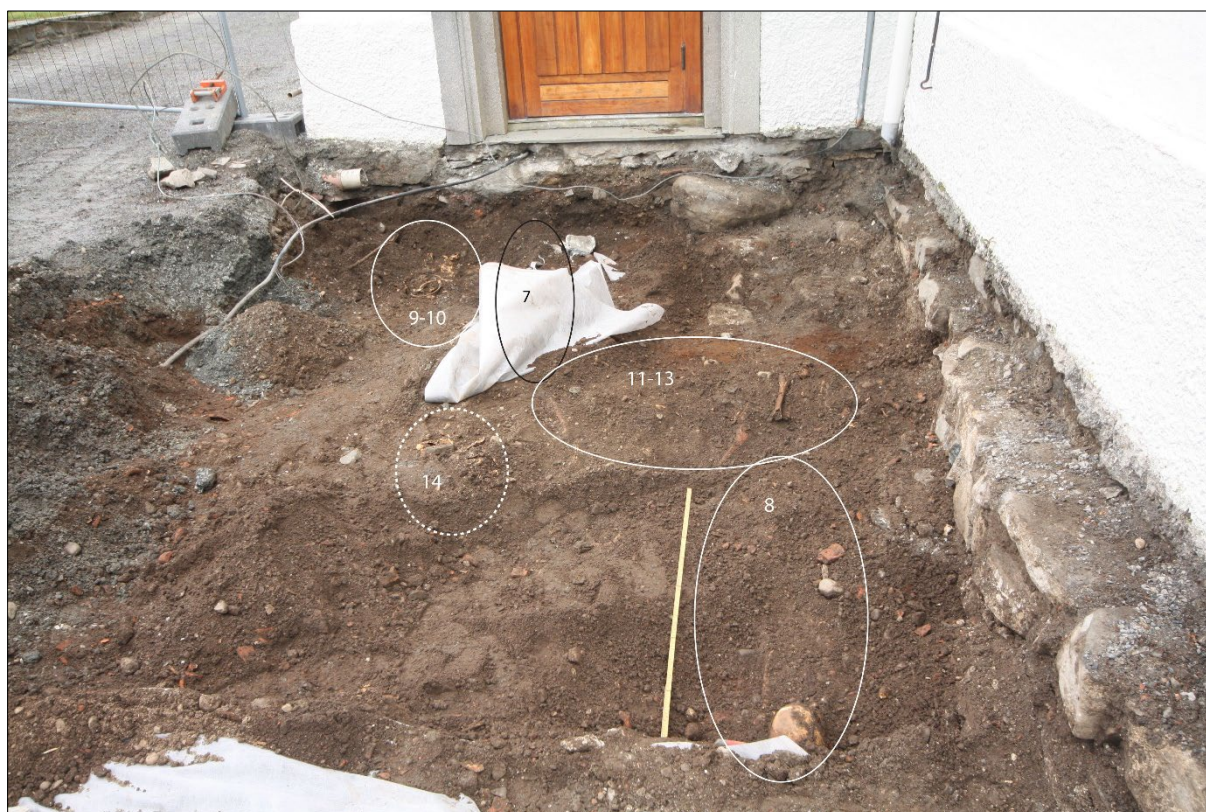
Av dei usikre gravene bestod grav 14 og 15 av skjelettdelar som kunne sjå ut til å ligge *in situ*, men det var ikkje tid til å undersøke desse vidare. I grav 16-17 er berre nedre ekstremitetar påvist, og det kan sjå ut til å vere to graver som dels overlappar, og der overkroppane ligg vest for sjakt 4.

Figur 16. Gravene i sjakt 4, dag 2. Stipla linjer er usikre graver. Grav 15-17 er under fiberduken i framgrunnen. Foto mot aust.

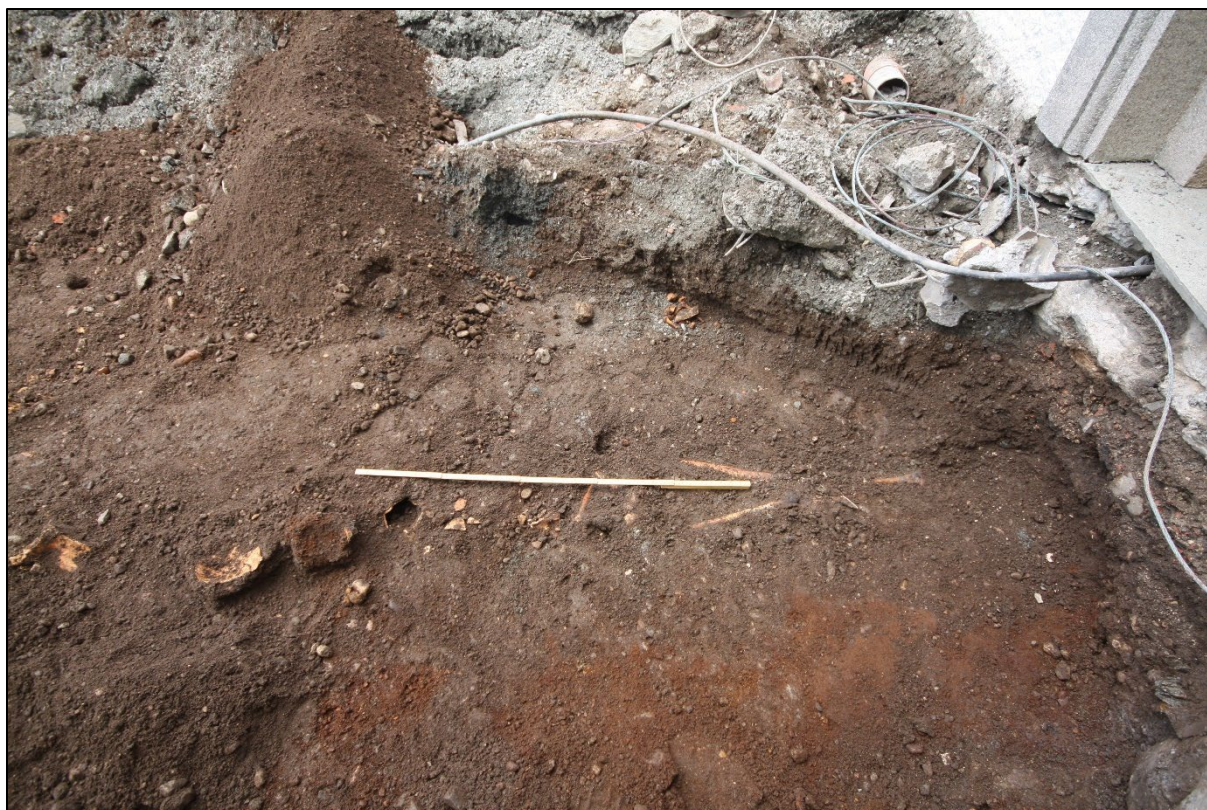
Figur 17. Grav 7, i austre del av sjakt 4. Vestveggen på skipet er synleg til høgre i biletet. Grava er tydeleg grave ned i undergrunnen. Grav 9-10 ligg under massane nord for grava (øvtst på biletet) og er førebels ikkje avdekka.

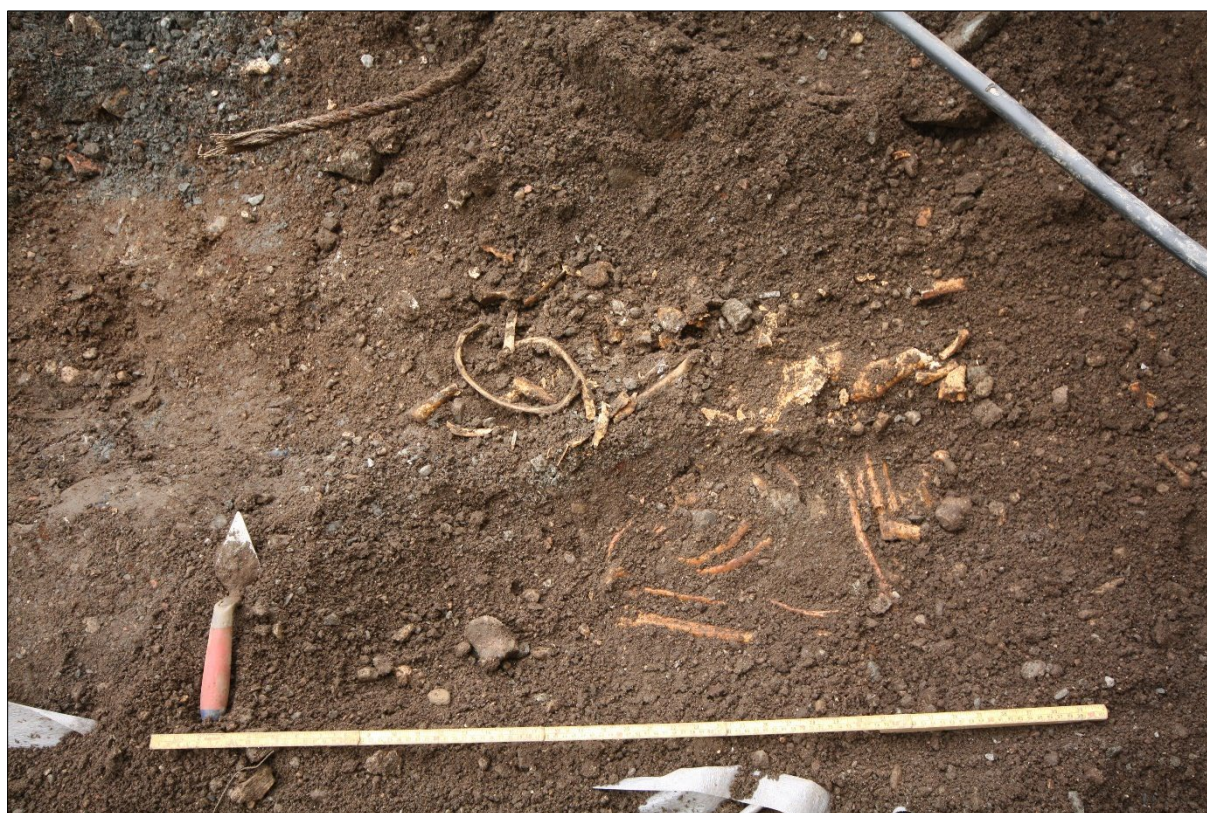
Figur 18. Grav 9 og 10, sjakt 4. Nordaustre del av sjakta, nord for grav 7. Graveskeia peikar mot nord.

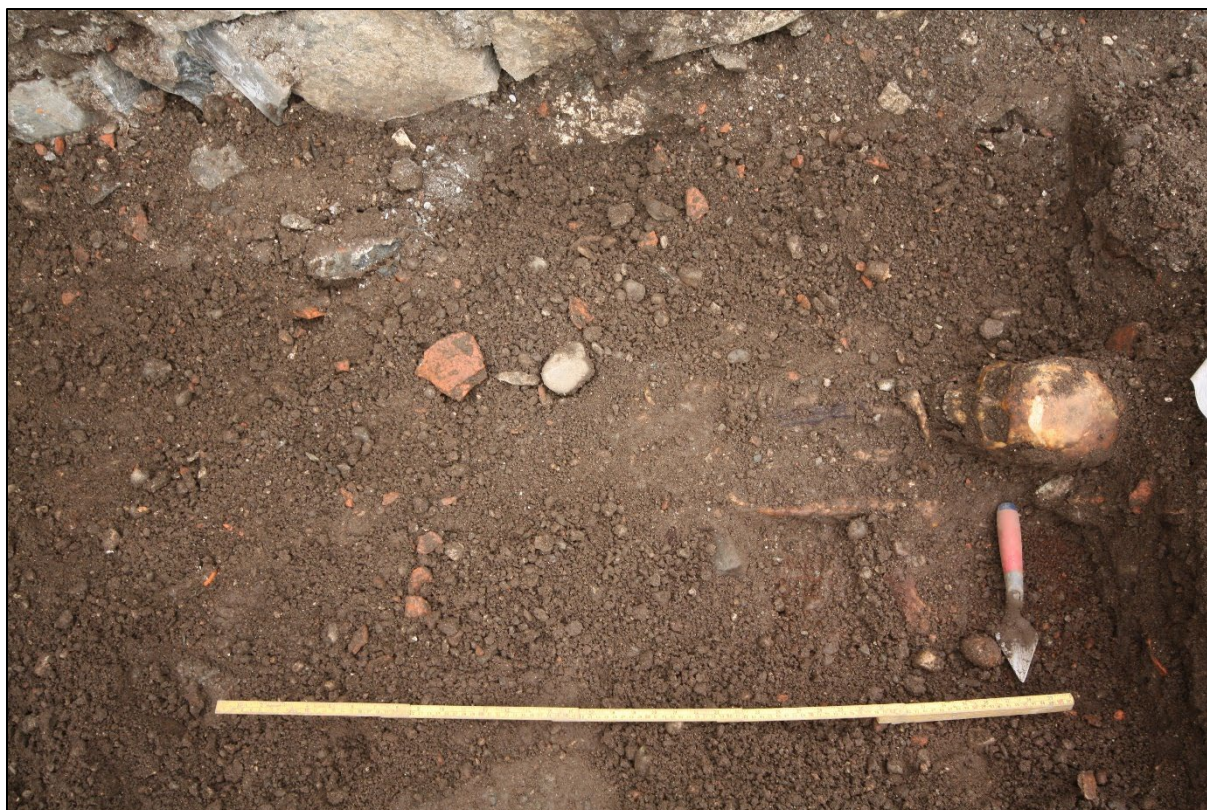
Figur 19. Grav 8, avdekket ned til mageregionen. Grava ligg skrått på grunnmuren til tårnfoten (øvt i biletet). Sørvestre del av sjakt 4. Graveskeia peiker mot nord.

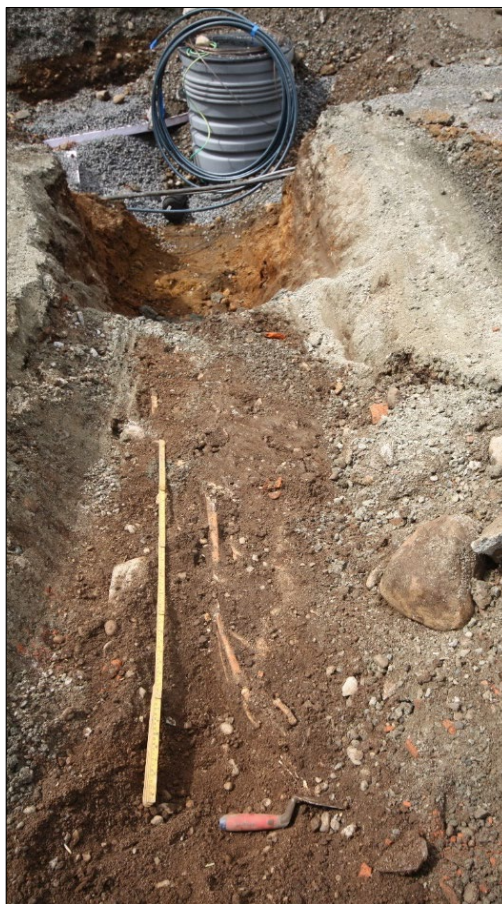
Sjakt 5 vart grave i retning omlag aust-vest, mellom sjakt 4 og kum ved kyrkjegardsmuren. Sjakta var omlag 3 meter lang og 0,8 meter brei. Massane i sjakta var like som i sjakt 4; eit tynt lag med grus/sand over lag 2), brun jord med mykje omrota materiale, raudtegl, steinar. På omlag 30 cm djupne vart det påvist to in situ-graver. Den eine vart fjerna med gravemaskina. Den andre (grav 18) låg aust for den fjerna grava, i retning aust-vest. Undergrunnen ligg på omlag 40-50 cm, utifrå gropa der kummen er grave ned. Det vart ikkje grave djupare enn grav 18 i sjakt 5.

*Figur 20. Grav 18, sjakt 5. Graveskeia peikar mot nord.*

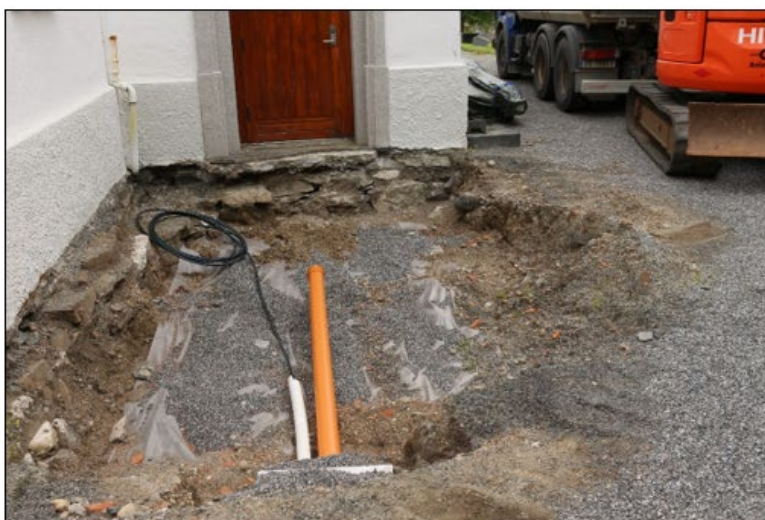
Figur 1. Sjakt 2, mot aust.

Tildekkinga av gravene vart gjort 07.08.2023, og vart overvaka av arkeolog Rory Dunlop frå NIKU Distriktskontor Bergen. Fiberduken som var lagt over gravene som ei midlertidig løysing etter gravearbeidet i mai 2023 vart fjerna, og det vart lagt ny heildekkande fiberduk over gravene. I NIKU sin prosjektplan for tiltaket vart det rådd til at det vart nytta

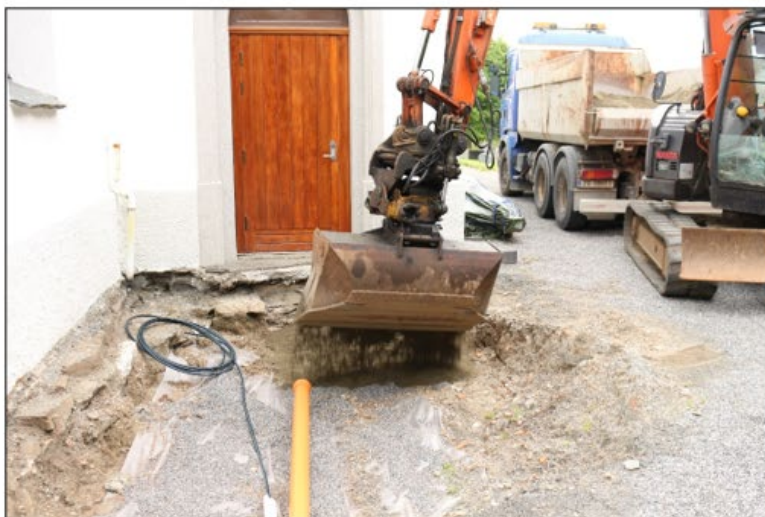
Figur 2. Sjakt 2, Gjenfylling. Mot aust.

stadeigne massar ved tildekkinga, der større steinar og takpanner vart sortert bort. Då dette viste seg å vere vanskeleg å få til i felt, vart det i staden lagt settesand over filtduken, 20-40 cm tjukt avhengig av kor djupt det var grave tidlegare. Massane vart ikkje komprimert.

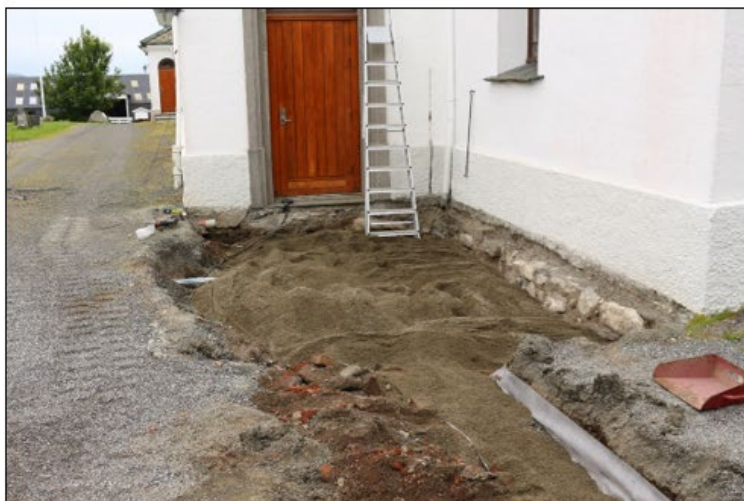
Figur 3. Sjakt 4, gjenfylt med sand. Mot aust.

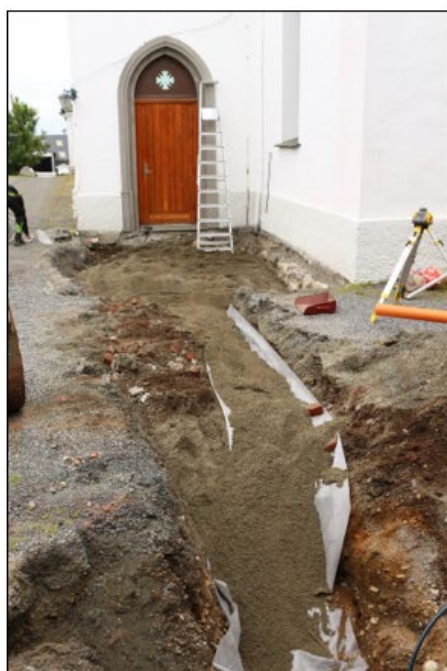
Sjakt 4 og 5, gjenfylt med sand. Mot aust.
