FANA MELLOMALDERKYRKJEGARD

Arkeologisk avklarande undersøking, Bergen kommune, Vestland fylke

Tittel Fana mellomalderkyrkjegard Arkeologisk avklarande undersøking, Bergen kommune, Vestland fylke	Rapporttype/nummer NIKU Rapport 233	Publiseringsdato 15.08.2023
	Prosjektnummer 1022539	Sider 32
	Avdeling Arkeologi	Tilgjengelighet Åpen
Forfatter(e) Reinsnos, Ambjørg	ISSN 2703-7797 ISBN 978-82-8101-379-7	Oppdragstidspunkt / periode utført 27.-30.03.2023
	Forsidebilde Graving av sjakt 3 på sørsida av kyrkja. Foto: Ambjørg Reinsnos

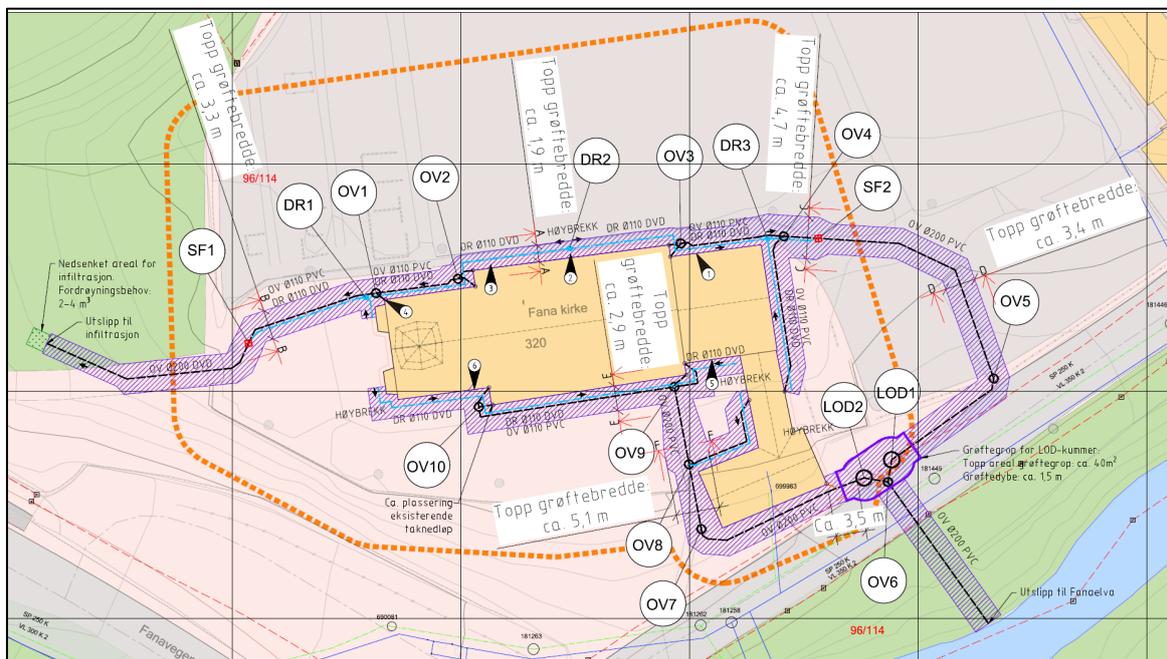
Figur 2. Utsnitt frå målsett planteikning GH003, Multiconsult. Raud, stipla linje viser utstrekninga til mellomalderkyrkjegarden med sikringsson.

Dreneringsgrøftene er planlagd gravne langsmed veggen på kyrkjebygget på nord-, sør- og autsida av kyrkja, sjå Figur 2. Det skal også gravast grøfter sørover frå kyrkjebygget mot Titlestadvegen, rundt sakristiet/kapellet søraust for kyrkja, og frå våpenhuset mot utslepp til infiltrasjon vest for kyrkjegarden.

Grøftene skal i hovudsak vere opptil 1,25 meter djupe. Unntaket er strekninga mellom punkta OV8 og OV9, der maksimal gravedjupne er 2,0 meter. To sandfang, SF1 (vest for koret) og SF2 (nordaust for hovudinngangen), skal ha maksimal gravedjupne 2,1 meter. Teikning GH003 viser varierende breidde på grøfta på nordsida av kyrkja, frå 1,9 meter (snitt AA) til 4,67 meter (snitt CC). På sørsida av kyrkja viser teikning GH003 grøftebreidde som varierer mellom 2,9 meter (snitt EE) og 5,1 meter (snitt FF). Det er ikkje nemnt om dette er maks grøftebreidder, og i området sør for kyrkja, mellom punkta OV8 og OV9, ser det ut til at det skal gravast breiare enn 5,1 meter. (Det er noko uklart om snitt FF ligg mellom punkt OV8 og OV9 eller mellom punkt OV7 og OV8.) For grøftene som er opptil 1,5 m djupe rår Multiconsult til at grøfteskråninga har ei helling på 1:1,25 eller slakare, men skråningane kan vere brattare ved behov. Grøftene som skal gravast djupare enn 1,5 m skal ha grøfteskråningar med helling 1:1,25 eller slakare.

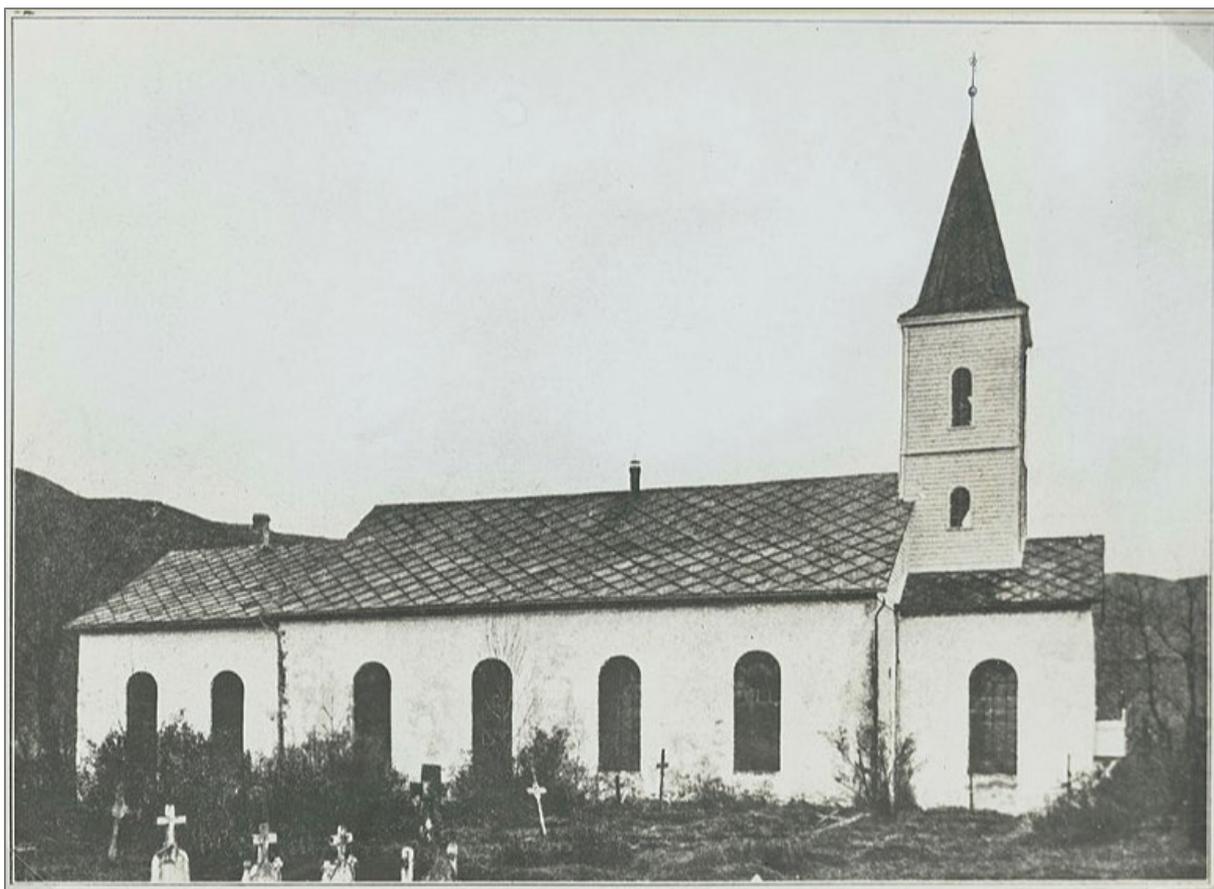
Figur 3. Foto av Fana kyrkje etter utviding, ein gong mellom 1870-1900, ukjend fotograf. Mot sør/søraust. Bergen fotoarkiv.

Berre størstedelen av kormurane og partia under og delvis mellom vindauga i langmurane på skipet er frå mellomalderen, resten av murverket er fornya (Lidén 1994). Der mellomalderste hjørner er bevart, er desse murt opp av kleberkvadere. Murpartiet under vindauga i sørmuren på skipet kan, saman med eit tilsvarande parti i nordmuren, vere det eldste i kyrkja. Partiet strekkjer seg frå litt vest for sørportalen til inn under austre vindauge mens det søraustre hjørnet på skipet ser ut til å være ommura. Karakteren av murverket i partiet under vindauga indikerer at muren kan ha vore oppført allereie i 1100-åra (ibid.). Ved ombygginga i 1926/27 vart vestmuren på tårnfoten reist over «svære avdekkede fundament», tolka av Lidén som restane etter det mellomalderste vesttårnet (Lidén 1994). Den nye tårnfoten og våpenhuset vart tilpassa måla på dei avdekkta fundamenta.

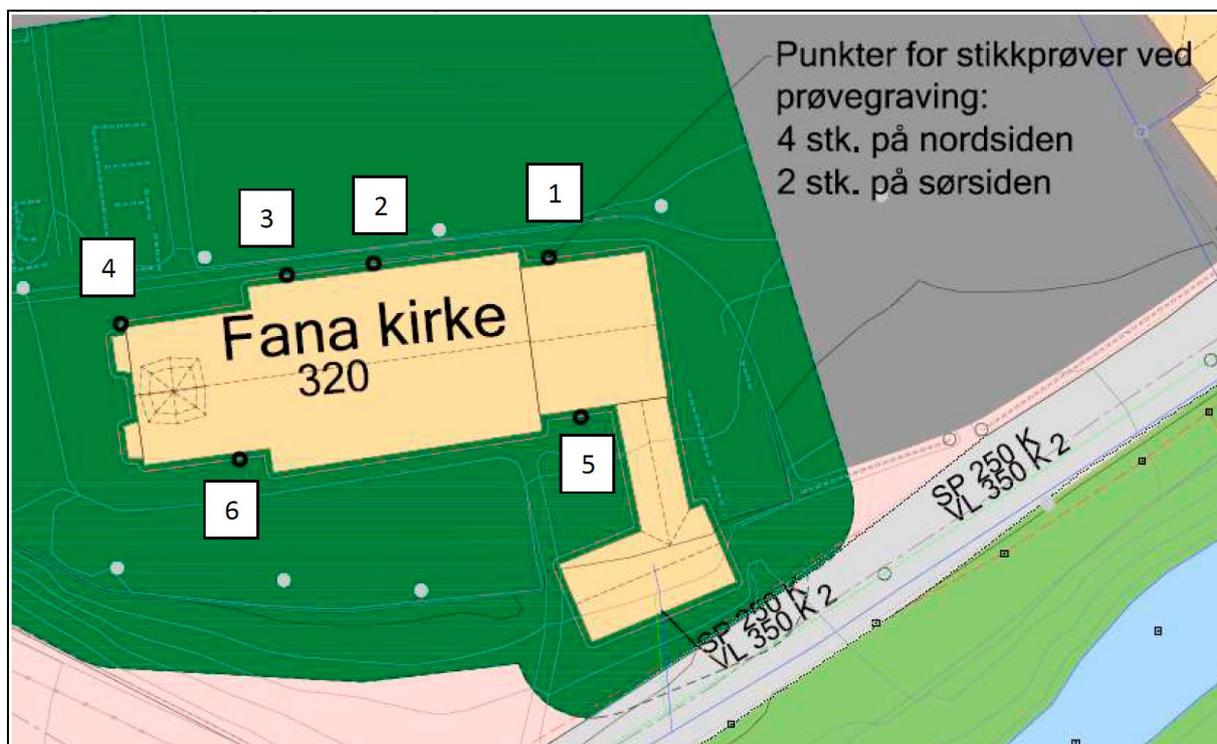
Figur 4. Prøverutene som vart gravne av Multiconsult i 2021, og som vart arkeologisk overvaka av NIKU. Kart frå Multiconsult.

Tiltakshavar søkte i 2021 om dispensasjon frå kml § 8.1 i samband med graving av prøveruter for å kartleggje djupna til fundamenta til kyrkjebygget, på nord- og sørsida av kyrkja. Tiltaket var eit tidleg ledd i dreneringsprosjektet. Arkeolog frå NIKU gjennomførte arkeologisk overvaking av gravearbeidet (Underhaug 2022 in prep.). Det vart grave til saman seks prøveruter ned til overgangen til fundamentet; fire punkt på nordsida av kyrkja, og to punkt på sørsida (Figur 4). Prøverutene var alle omlag 1x1 meter i diameter, og gravedjupna varierte frå 35-60 cm. Undersøkinga påviste eit lag med moderne fyllmassar som inneheldt pukk, grus, metall og takstein i alle prøverutene. Dette laget var opptil 50 cm tjukt. Det vart ikkje påvist automatisk freda kulturminne, men det vart ikkje grave til naturbakke ved undersøkinga.

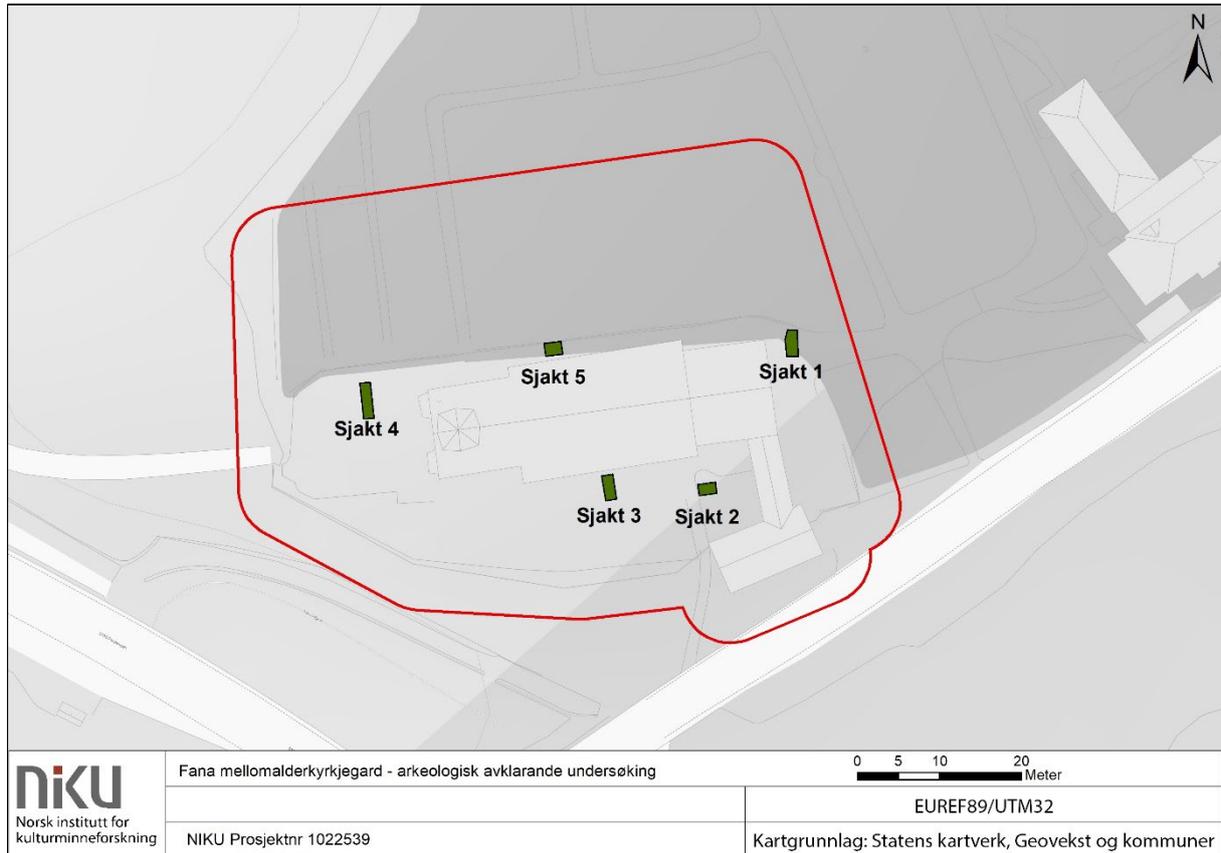
Figur 7. Sjaktene som vart gravne under den arkeologisk avklarande undersökninga, markert med grønt. Raud, heiltrukken strek er utstrekninga til mellomalderkyrkjegarden, inkludert sikringszone.

I tråd med NIKU si tilråding vart det grave fem prøveruter/sjakter på staden, på tvers av dei planlagde grøftene som vist i Figur 2, sjå Figur 7 og 8. Sjaktene var omlag 1 meter breie, medan lengda varierte etter planlagd breidde på dreneringsgrøftene på dei ulike punkta, og tilhøva på staden. Grunna planar om oppsetjing av stillas på staden vart sjaktene på nordvestsida og sørsida av kyrkja gravne først. Sjaktene vart gravne med maskin. I sjakt 2 og 3 vart det under gravinga avdekka moderne dreneringsrør på tvers av sjaktene. Dette gjorde at det vart vanskeleg å grave med maskin grunna lite plass til skuffa og at det ikkje vart mogleg for arkeologen å kontrollere djupne på gravinga eller om det vart påtruffe moglege strukturar/leivningar i sjakta. I desse to sjaktene måtte det difor i stor grad gravast for hand.

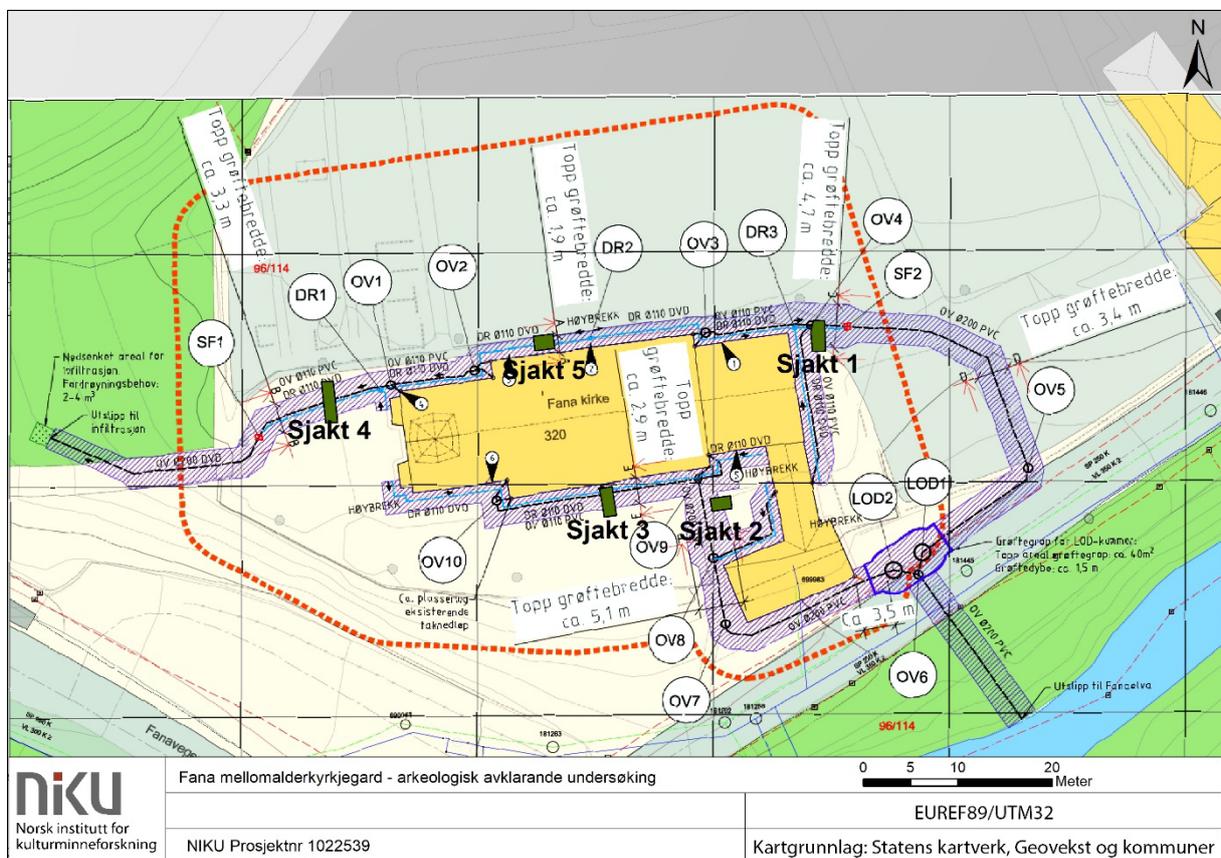
Figur 8. Utsnitt frå målsett planteikning GH003, Multiconsult, med sjaktene frå den arkeologisk avklarande undersökninga markert med grønt.

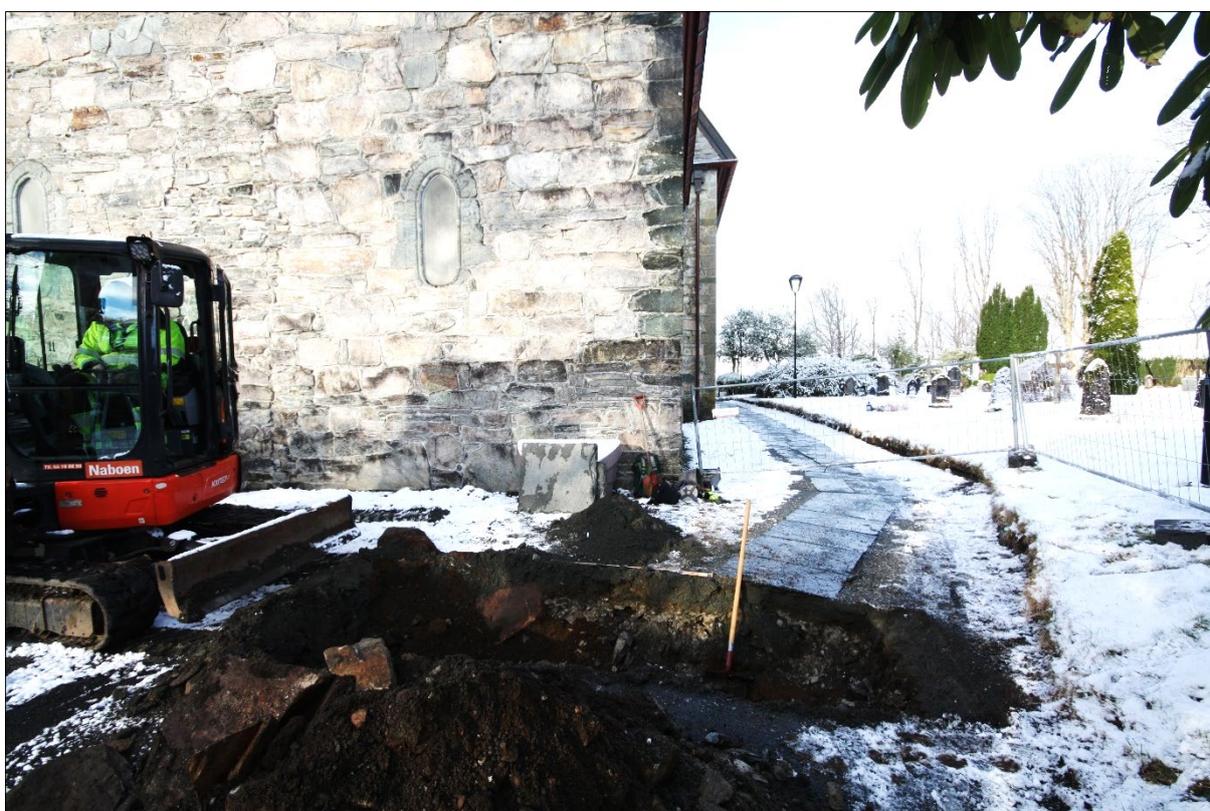
Sjakt 1 vart grave på nordaustsida av kyrkja, omlag i retning nord-sør, mellom punkta OV4 og SF2, sjå Figur 7 og 8. Sjakta var inntil 1,5 meter brei, 3,5 meter lang og omlag 65 cm djup (Figur 9 og 10). Lagfølga var asfalt eller skiferheller over eit 5 cm tjukt sandlag, deretter eit omlag 30 cm tjukt lag med grov sprengstein i heile sjaktlengda. Steinmassane gjorde at sjakta vart noko breiare enn planlagd sidan steinane tok ein del av profilane. I søre ende var steinane større, og i eit avgrensa parti i søre ende av sjakta låg eit lag med brun/mørk brun, organisk jord med mykje raudtegl, mørtel og litt trekol, omlag 20 cm tjukt, under laget med sprengstein. Parallelt med sjakta i austre profil gjekk ein elektrisk leidning, omlag 40 cm djupt. I nordre del av sjakta kom ein ned på aur på omlag 50 cm djupne. På skrå tvers gjennom sjakta i søre ende gjekk ei grøft med ustrukturert steinfyll, grave ned i auren, moglegvis ei eldre dreneringsgrøft. Det vart ikkje funne menneskebein i sjakta. Sjakta kunne ikkje gravast lenger mot sør grunna store steinar og elektrisk anlegg. Det vart ikkje påvist førreformatoriske leivningar i sjakt 1.

Figur 9. Oversiktsbilete, graving av sjakt 1 aust for kyrkjebygget. Foto mot vest.

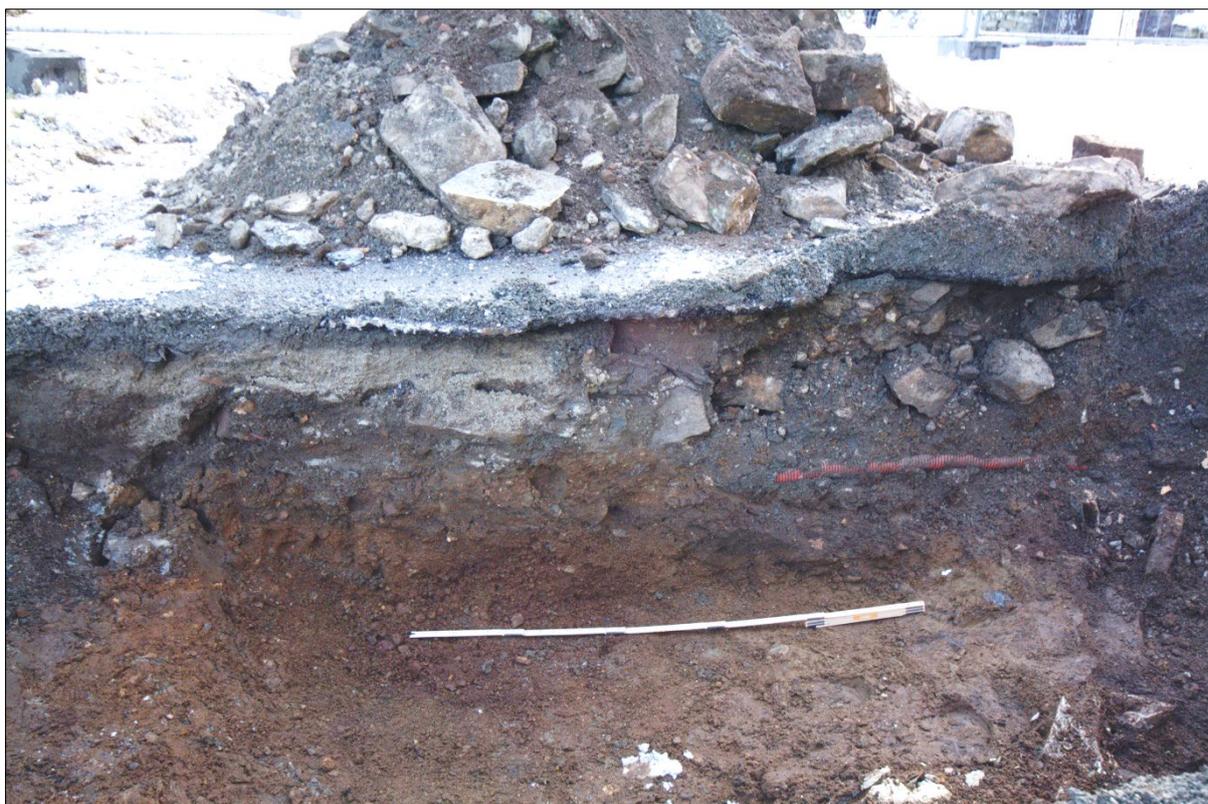
Figur 10. Nordre del av austre profil i sjakt 1.

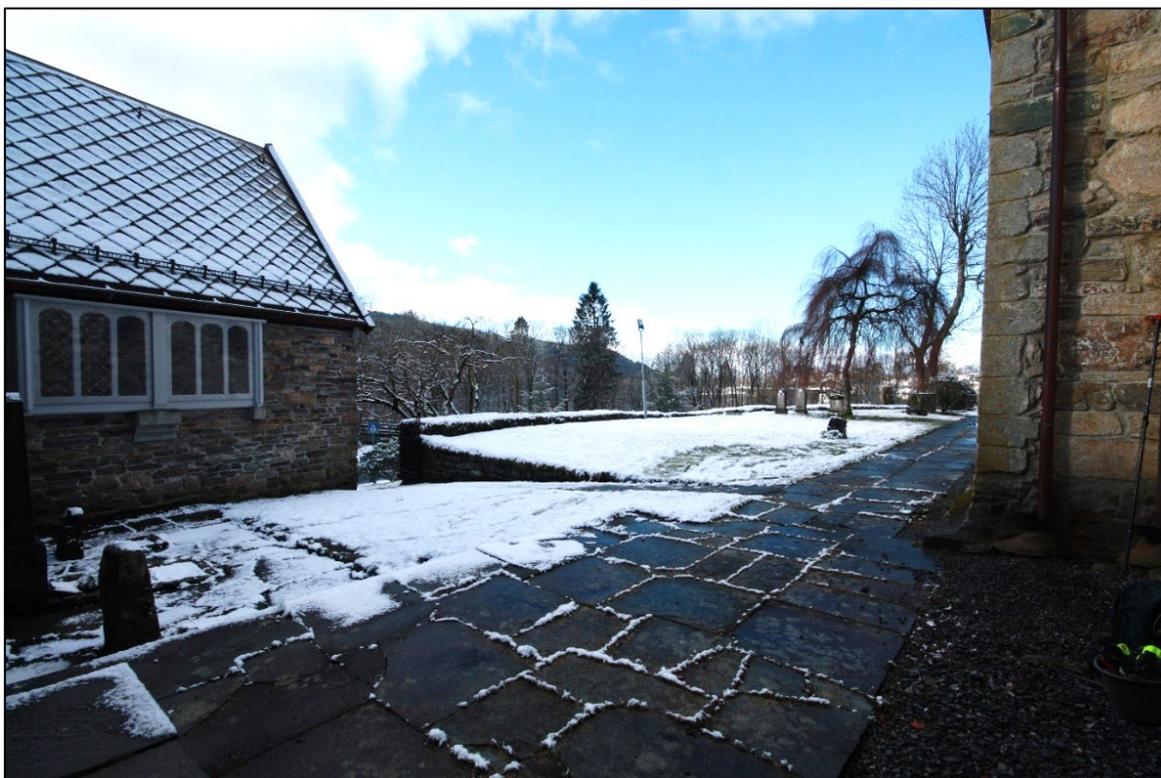
Sjakt 2 vart grave på sørsida av kyrkja, omlag i retning aust-vest, mellom punkta OV8 og OV9, sjå Figur 7 og 8. Sjakta vart opna i ein storleik på 1 meter breidde, 2,2 meter lengde og opptil 1,2 meter djupne. Mot vest er det ein oppmura kant og ein gangveg med asfaltdekke, som avgrensa mogleg utstrekning på sjakta, sjå Figur 11. Omlag 40 cm under bakkeplan vart det avdekka eit betongrøyr i vestre del av sjakta, i retning omlag nord-sør, parallelt med den asfalterte gangvegen på staden. Grunna betongrøyret kunne sjakta berre gravast i full djupne i ei lengd på 1,2 meter, og delar av denne sjakta måtte difor gravast for hand.

Figur 11. Sjakt 2 vart grave omlag midt på biletet, mellom hellegangen og sakristiet. Foto mot sørvest.

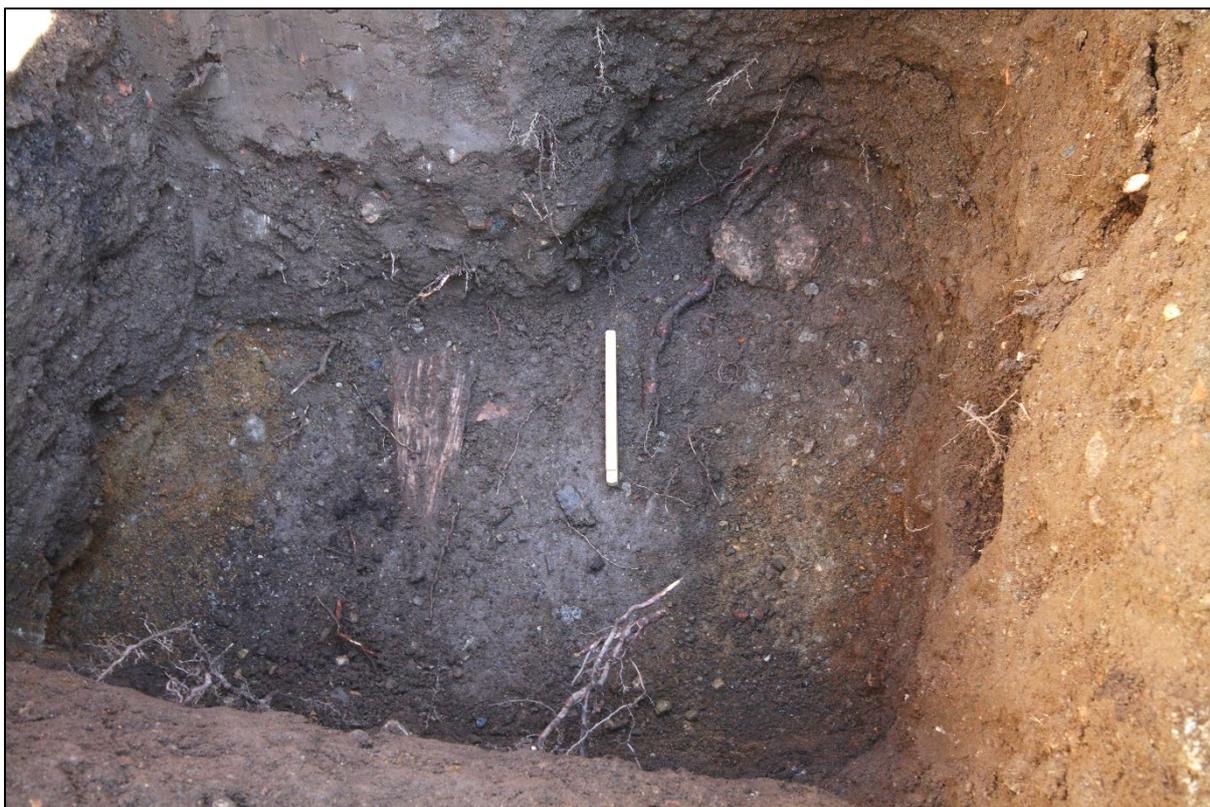
I sjakt 2 vart det påvist to nedgravingar/strukturar (Figur 12). Strukturane var gravne ned i auren på omlag 1,1 meter djupne, og er tolka som graver, liggjande i retning aust-vest. Struktur 2-1 var omlag 66 cm brei, og låg omlag 15 cm frå nordre profilkant og omlag 25 cm frå søre profilkant. Strukturen heldt fram inn i vestre og austre profil. I nordre del låg restar etter ein treplanke, den synlege delen var omlag 30 cm lang og opptil 14 cm brei, smalare i vestre ende. Det vart ikkje funne bein i samanheng med struktur 2-1.

Struktur 2-2 låg parallelt med 2-1 i søraustre ende av sjakta, og såg ut til å dels overlappa med 2-1. 2-2 vart avdekka i ei utstrekning på omlag 40 cm ut frå austre profilkant. Strukturen heldt fram inn i austre profil. I samanheng med struktur 2-2 vart det dokumentert restar av ein hovudskalle og nokre naglar i tre og jern. Hovudskallen ser ut til å liggje i vestre ende av struktur 2-2, noko som kan tyde på at skjelettet ligg in situ. Sjakta vart utvida noko mot nord for å kunna avdekke heile hovudskallen, men

sidan heile strukturen ikkje kunne avdekkast ved undersøkinga er det noko usikkert om hovudskallen låg *in situ*. Ein dateringsprøve av eit fragment av hovudskallen gav resultatet AD 1659-1917 (180 ± 25 BP), 2 sigma.

Det er ikkje påvist automatisk freda leivningar i sjakt 2. Det må likevel takast atterhald om at struktur 2-1 og 2-2 kan vere før-reformatoriske. Nedgravingane kunne ikkje avdekkast fullstendig, og det er dermed noko uvisst om den daterte hovudskallen låg *in situ* i struktur 2-2.

Figur 12. Dei to nedgravingane/strukturane i sjakt 2; 2-1 til venstre og 2-2 oppe til høgre. Tommestokken er 20 cm, og ligg i retning omlag aust-vest.

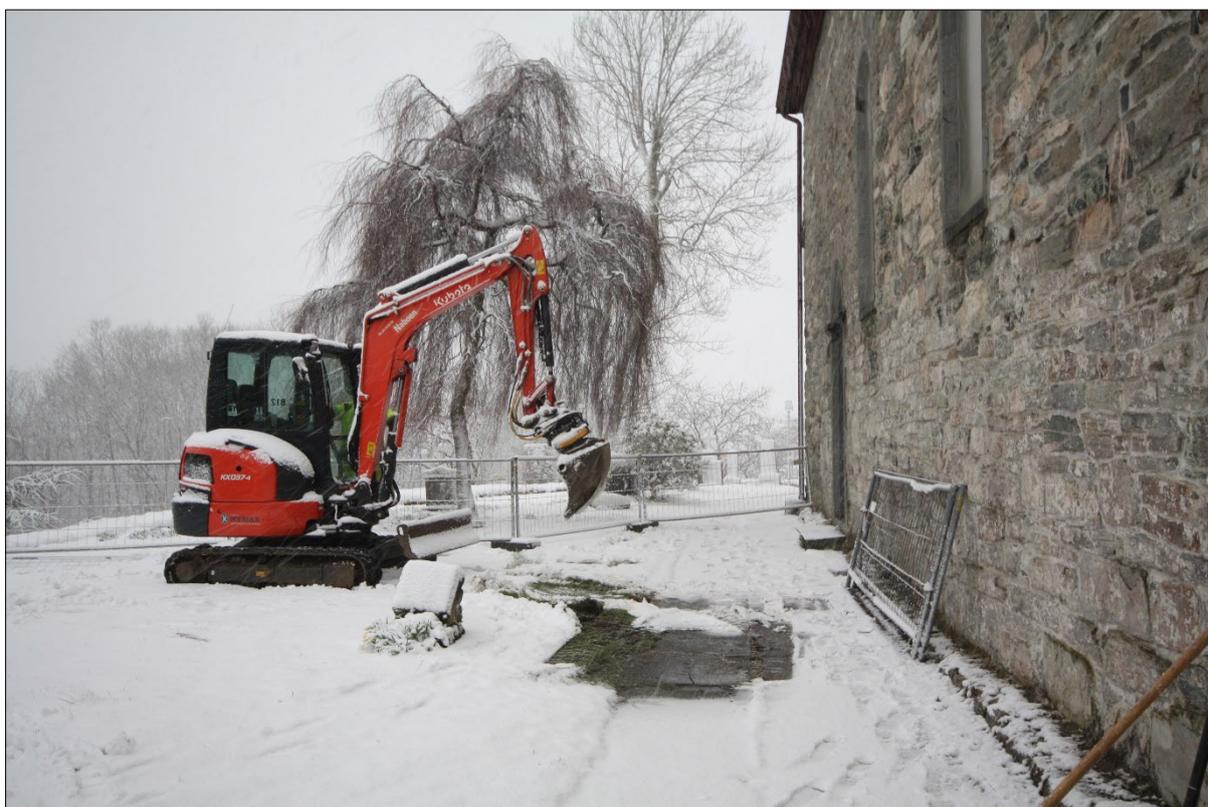
Sjakt 3 vart grave sør for kyrkja, omlag i retning nord-sør, mellom punkt OV9 og OV10, sjå Figur 7 og 8. Denne sjakta låg omlag 60 cm frå kyrkjeveggen, og var omlag 2 meter lang, 1,5 meter brei og opptil 1,35 meter djup, sjå Figur 13 og 14. Omlag 1,2 meter frå nordre sjaktende gjekk eit dreneringsrør på tvers av prøveruta, omlag 35 cm under bakkeplan. Grunna dette måtte nordre og søre del av prøveruta gravast kvar for seg. Det vart då lite plass til gravemaskinskuffa, og delar av sjakt 3 måtte gravast for hand. Sjakt 3 vart djupare i søre ende enn i nordre, då terrenget opprinneleg har skråna nedover mot sør på sørsida av kyrkja.

Figur 13. Sjakt 3 vart grave omlag midt på biletet, på sørsida av kyrkjebygget. Foto mot vest.

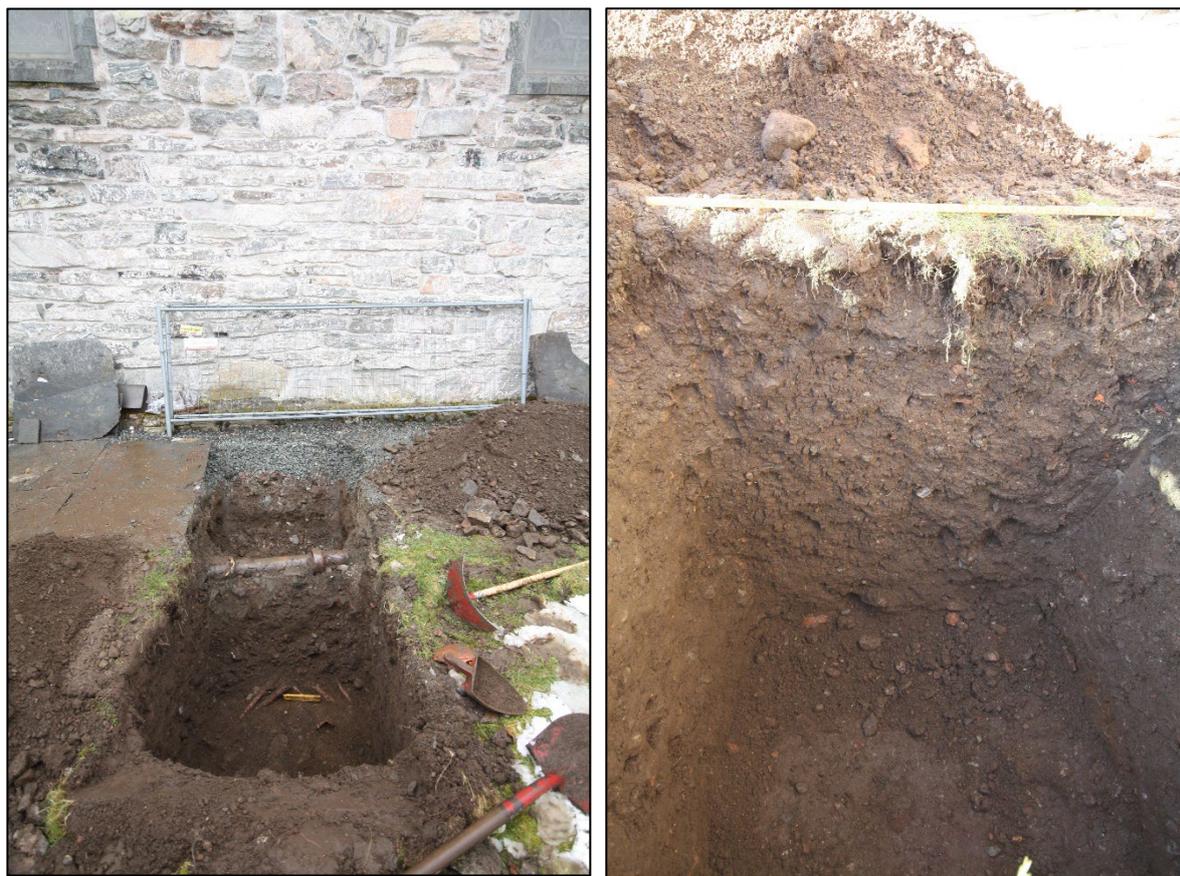
Lagfølgja i sjakt 3 var skiferheller og grus (nordre ende) eller grastorv (søre ende) over like massar som i sjakt 2; brun/gråbrun, humushaldig jord med mykje raudtegl, og noko sand og grus iblanda. I massane var det også ein del nevestor stein og nokre få kleberbitar, og på omlag 1,2 meter djupne vart det funne eit moderne glasskår. Frå omlag 60 cm djupne vart massane gradvis mindre grusblanda. I søre ende av sjakta vart massane også gradvis meir sandblanda frå omlag 1 meter djupne, samtidig som det vart gradvis mindre innslag av raudtegl i massane, og bitane av raudtegl vart mindre i storleik. Det var mykje omrota menneskebein i heile sjakta, med ei konsentrasjon omlag 90 cm under bakkeplan.

Det vart berre grave til undergrunnen i den nordre enden av sjakta. Her vart oransjebrun aur påvist på omlag 1 meter djupne. I massane nedst mot auren vart det observert noko trekol, og massane var seigare og med mindre innhald av raudtegl.

I søre ende av sjakta vart det grave ned til ei djupne på 1,35 meter. Då planlagd djupne på dreneringsgrøfta i dette området er 1,25 meter, og då det måtte gravast for hand i denne delen av sjakta, vart det ikkje vurdert som føremålstenleg å grave ned til undergrunnen i heile sjakt 3.

Det vart ikkje påvist in situ-graver eller strukturar/kulturlag som kunne vere automatisk freda i sjakta. Sidan det ikkje vart grave til undergrunnen, kan det likevel finnast automatisk freda leivningar, strukturar eller kulturlag djupare enn 1,35 meter på staden.

Figur 14. Sjakt 3 under graving til venstre, tommestokken er 20 cm, foto mot nord. Vestre profil i søre ende av sjakta på bildet til høgre, tommestokken på profilkanten viser ein meter.

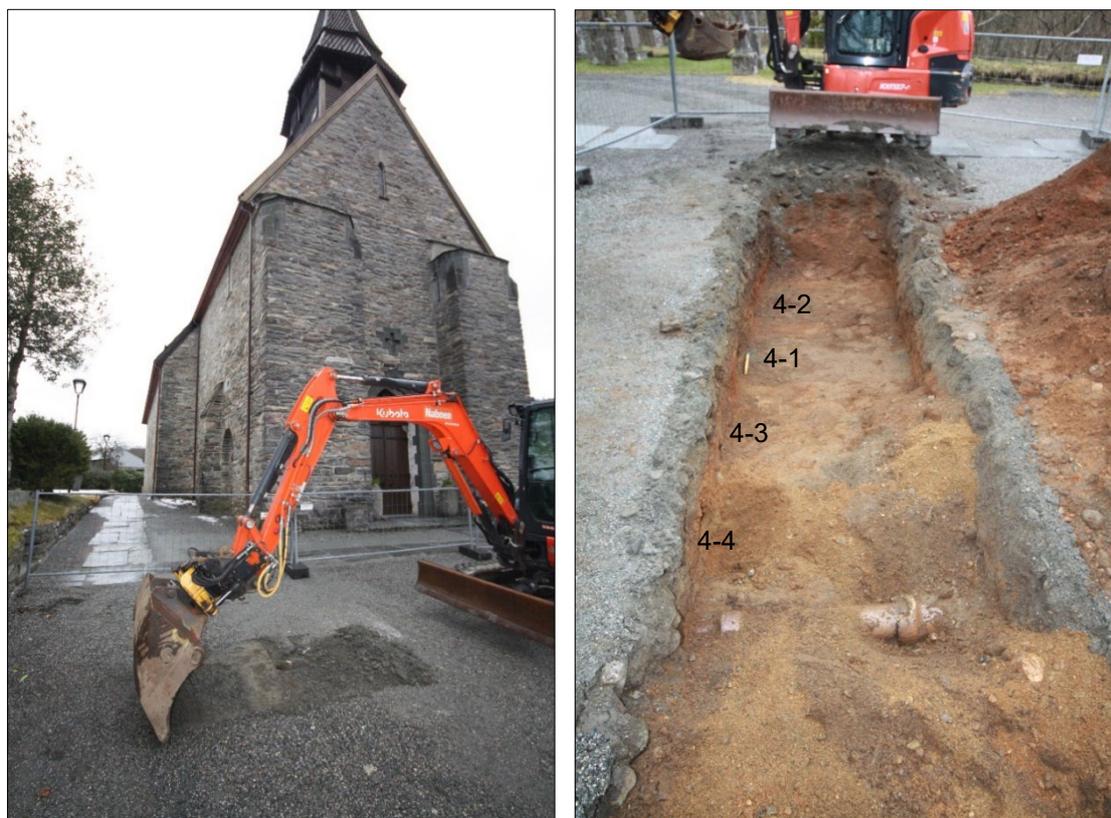
Sjakt 4 vart grave vest for kyrkjebygget, omlag i retning nord-sør, mellom punkt OV1 og SF1, sjå Figur 7 og 8. Sjakta var omlag 4,5 meter lang, 1,2 meter brei og 50 cm djup, sjå Figur 15. På tvers av sjakta i den nordre enden vart det treft på eit dreneringsrøyr på omlag 20 cm djupne. Det vart ikkje grave vidare under røyrret. I nordre ende av sjakta vart det også grave eit prøvestikk med spade ned til 65 cm djupne for å kontrollere at ein var nede på undergrunn.

Lagfølgja i sjakta var moderne sand/grus (lag 1) over mørk brun, grus- og sandblanda jord (lag 2) med innslag av nokre få, svært små bitar av raudtegl og noko trekol. Lag 2 er 5 cm tjukt i nord, og aukar til omlag 25 cm tjukt i sør. Samanlikna med massane i området sør for kyrkja (sjakt 2 og 3) var det svært lite raudtegl i sjakt 4. I nordre ende av sjakta kom ein ned på undergrunn i form av brunoransje aur på omlag 30 cm djupne. Mot sør låg undergrunnen på omlag 40 cm djupne.

Figur 15. Graving av sjakt 4, oversiktsbilete mot aust/søraust til venstre. Oversikt over sjakta mot sør til høgre.

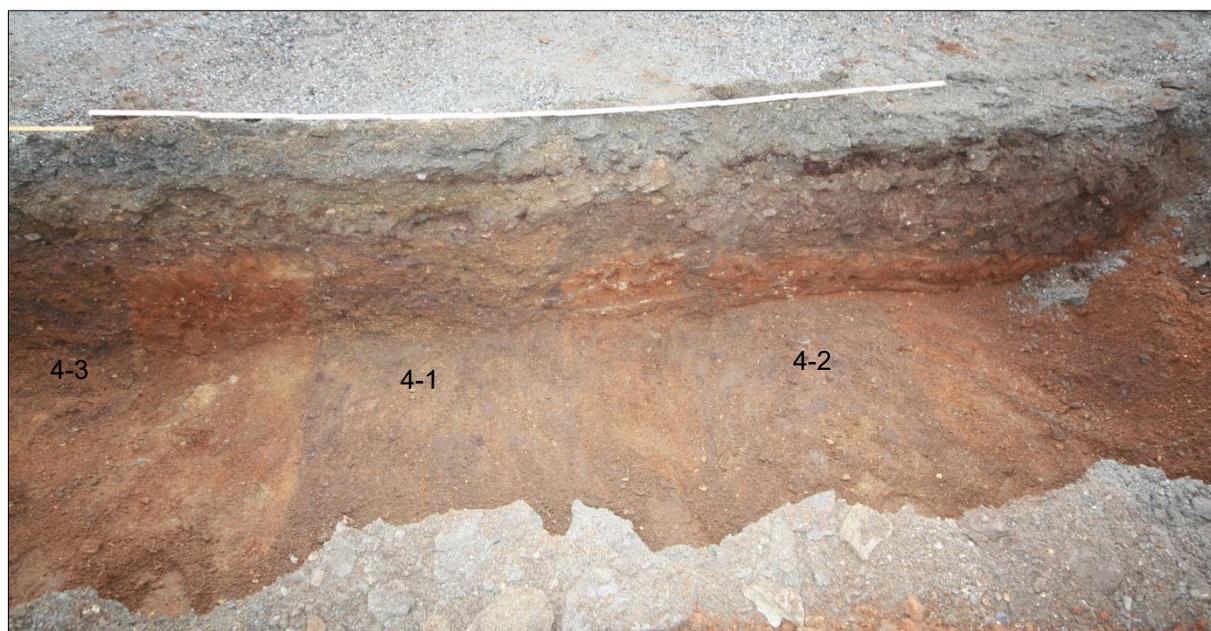
I sjakta vart det påvist fire parallelle nedgravingar/strukturar, tolka som gravkutt som ligg i retning aust-vest; struktur 4-1, 4-2, 4-3 og 4-4. Strukturane 4-1, 4-2 og 4-3 var alle omlag 45 cm breie. Struktur 4-4 var kutta i nord av dreneringsrøyrret, slik at opprinneleg breidde er uviss. Struktur 4-1 ligg 2,6 m frå nordre ende av sjakta, og held fram inn i profilkantane mot aust og vest. Struktur 4-2 ligg 40 cm sør for 4-1, byrjar omlag 1 cm vest for austre profil, og held fram inn i vestre profil. Struktur 4-3 ligg 35 cm nord for 4-1, medan struktur 4-4 ligg 65 cm nord for 4-3. Det vart grave eit stykke ned i strukturane med gravemaskin, og dei er minimum 20 cm djupe. Strukturane vart ikkje snitta.

Figur 16. Sjakt 4, struktur 4-1, 4-2 og 4-3. Mot aust. Tommestokken er 2 meter.

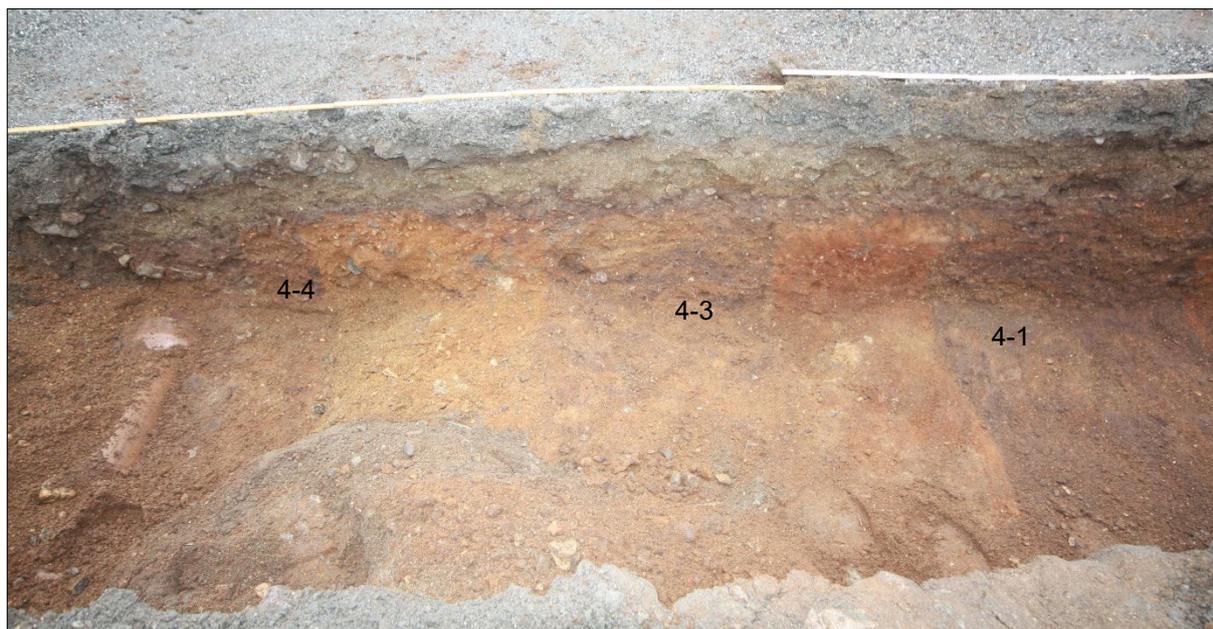
Figur 17. Sjakt 4, struktur 4-1, 4-3 og 4-4. Mot aust.

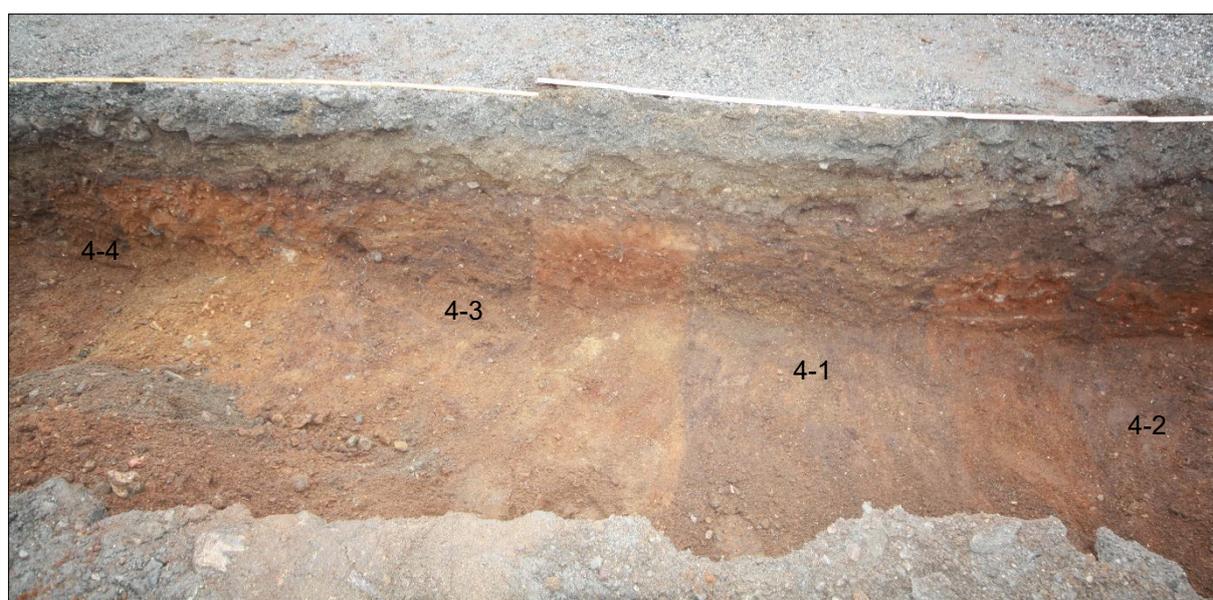
Massane i strukturane var brunoransje, noko feit jord med mykje sand og noko grus, og noko spreidd trekol, moglegvis lag 2 blanda med undergrunnsmassar. Det vart ikkje observert raudtegl, bein eller

restar etter kister i strukturane. Ein trekolprøve som vart tatt ut frå profilen i struktur 4-1 vart datert 1759 ± 28 BP, kalibrert til AD 235-380 (2 sigma), eldre jernalder.

Figur 18. Sjakt 4, struktur 4-1, 4-2, 4-3 og 4-4. Mot aust.

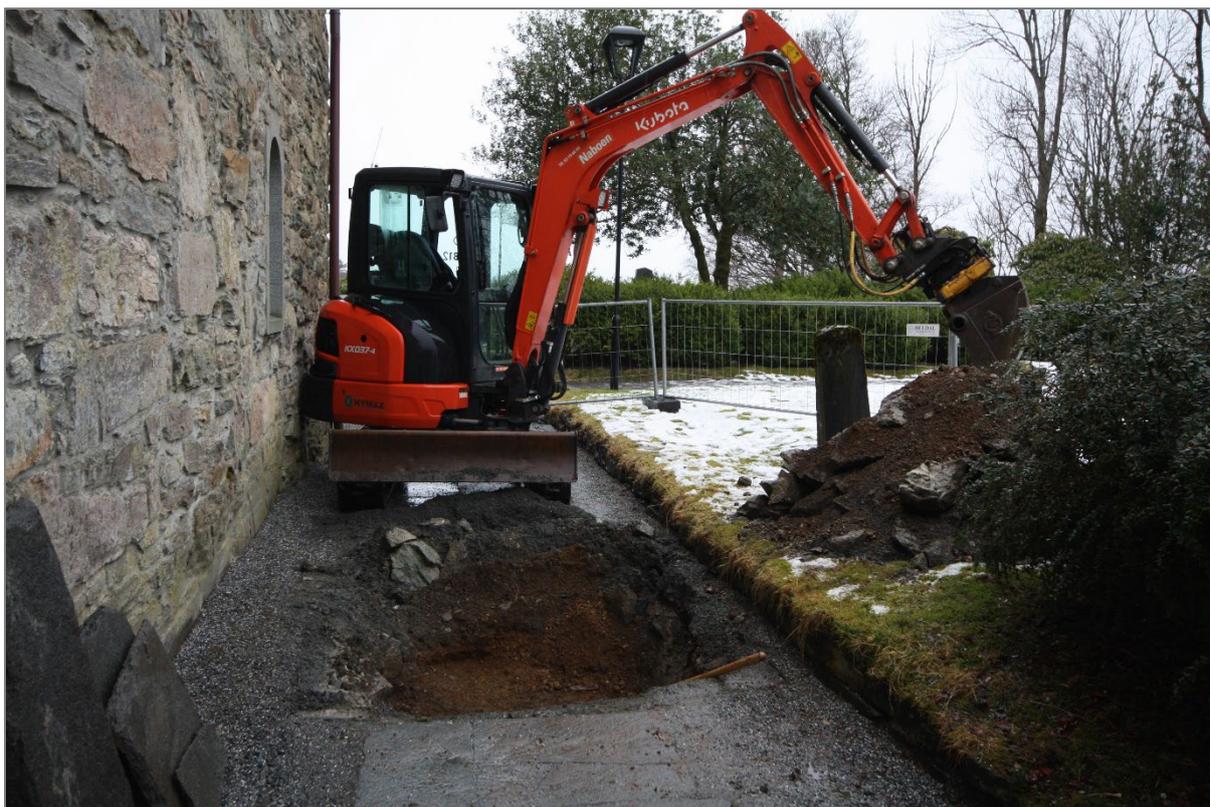
Figur 19. Sjakt 5 under graving. Mot vest.

Sjakt 5 vart grave på nordsida av kyrkja, omlag 65 cm nord for kyrkjeveggen, mellom punkta OV2 og DR2 (sjå Figur 7 og 8). Sjakta var 2 meter lang, 1,5 meter brei og inntil 50 cm djup, og vart grave i retning ca. aust-vest, parallelt med kyrkja, sidan det her går ein steinmur som avgrensar gangveg og gravplass, sjå Figur 19. I sjakt 5 var det mykje grov sprengstein. Steinmassane gjorde at sjakta vart noko breiare enn planlagd sidan steinane tok ein del av profilane.

Lagfølgja i sjakta var fin grus og sand (1) over eit omlag 30 cm tjukt lag med grov sprengstein (2). Laget var tjukkare med større steinar i nordre profil. Dette laget med sprengstein låg i hovuddelen av sjakta rett på undergrunnen, som var oransjebrun aur (3), frå omlag 35 cm djupne (djupare mot nordre profil). I nordre del av sjakta låg eit lag med mørk brun, noko feit jord med mykje småstein, noko raudtegl og noko spreidd trekol (4) under laget med sprengstein.

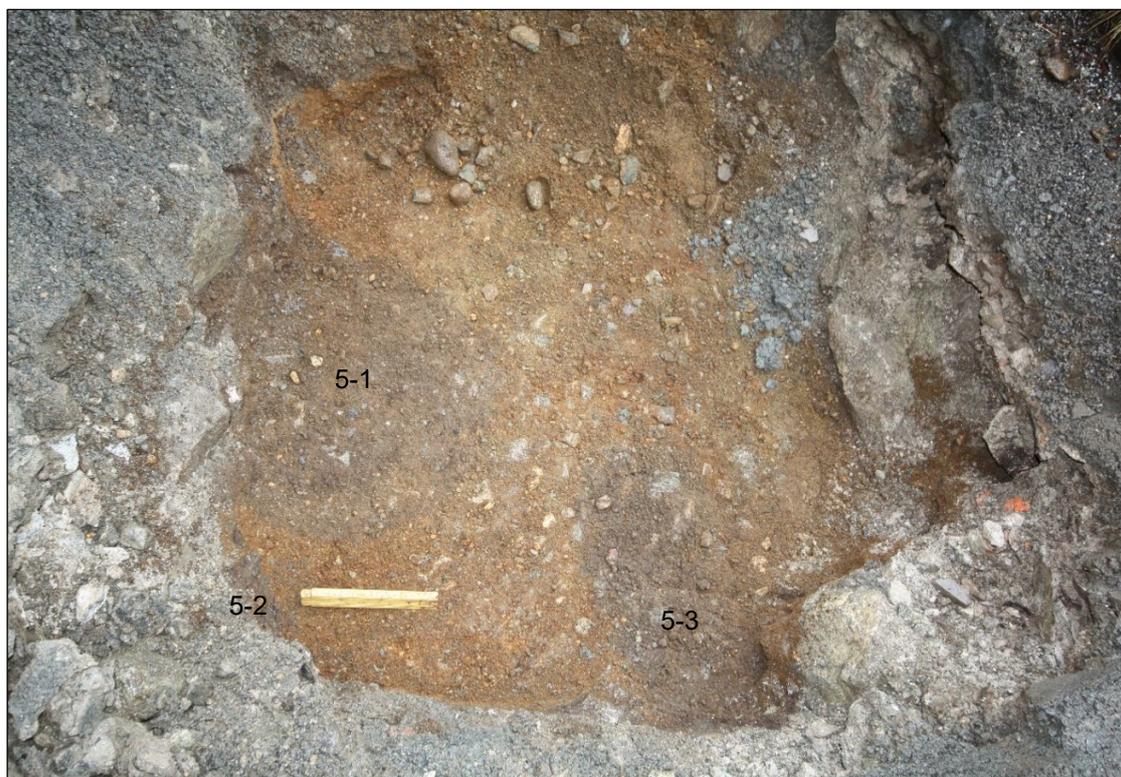
I sjakt 5 vart det påvist tre nedgravingar/strukturar; 5-1, 5-2 og 5-3. Struktur 5-1 er avrunda i forma og går 50 cm ut mot nord frå søre profilkant. Inntil profilkanten på omlag 50 cm djupne er diameter på strukturen 63 cm. Nordre ende på strukturen ligg omlag 1,3 meter frå kyrkjeveggen. Fyllet i strukturen var kompakt, mørk brun, litt feit masse med mykje småstein, nokre små bitar av raudtegl og spreidd trekol (lag 5). Struktur 5-2 ligg omlag 5 cm aust for 5-1, og var berre synleg i profilen. Massane i strukturen var like som lag 5, men det vart ikkje observert raudtegl. Utstrekning på denne strukturen er uviss. Struktur 5-3 ligg omlag 20 cm nord for 5-2, er 25-30 cm brei, avrunda i forma, og held fram inn i austre profil. Massane liknar lag 5, men det vart ikkje observert raudtegl. Strukturen går omlag 50 cm mot vest frå austre profilkant. Struktur 5-1 og 5-3 var minimum 15 cm tjukke. Strukturane vart ikkje snitta.

Funksjonen til dei tre strukturane i sjakt 5 er uviss. Ein trekolprøve tatt ut frå profilen i struktur 5-1 fekk resultatet 1685±27 BP, kalibrert til AD 258-421 (2 sigma), eldre jernalder.

Figur 20. Sjakt 5, struktur 5-1, 5-2, og 5-3. Tommestokken er 20 cm og ligg aust-vest.

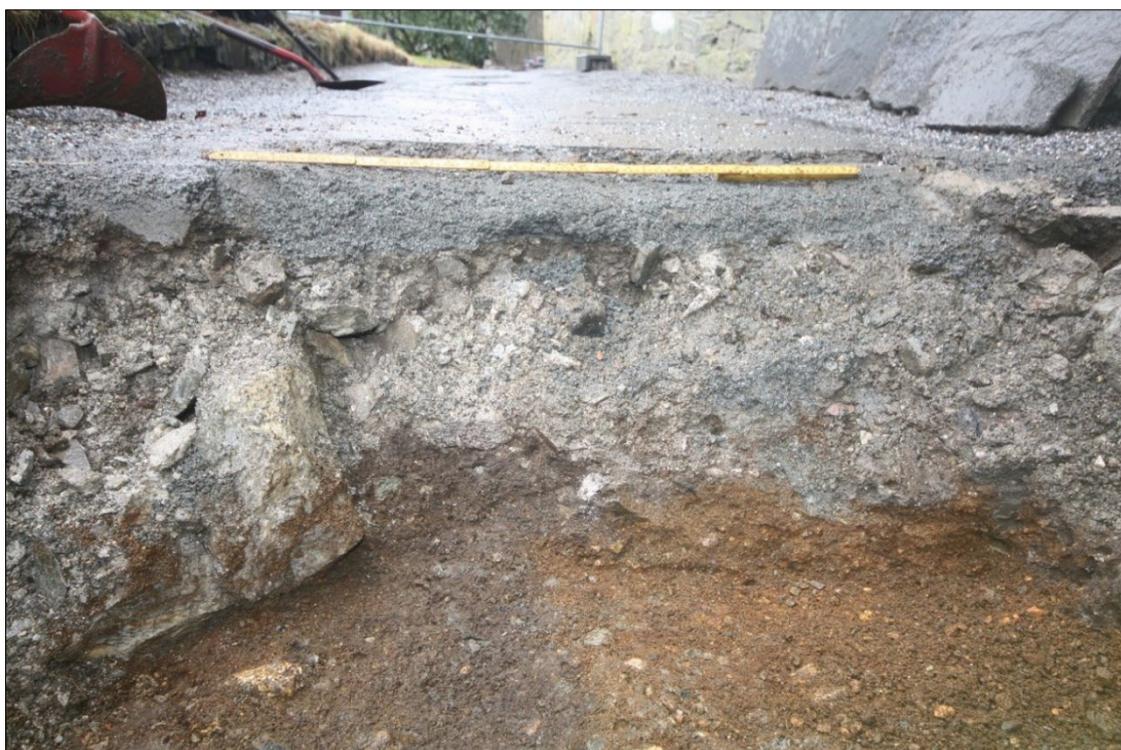
Figur 21. Sjakt 5, austre profil med struktur 5-2. Mot aust. Tommestokken er 1 meter.

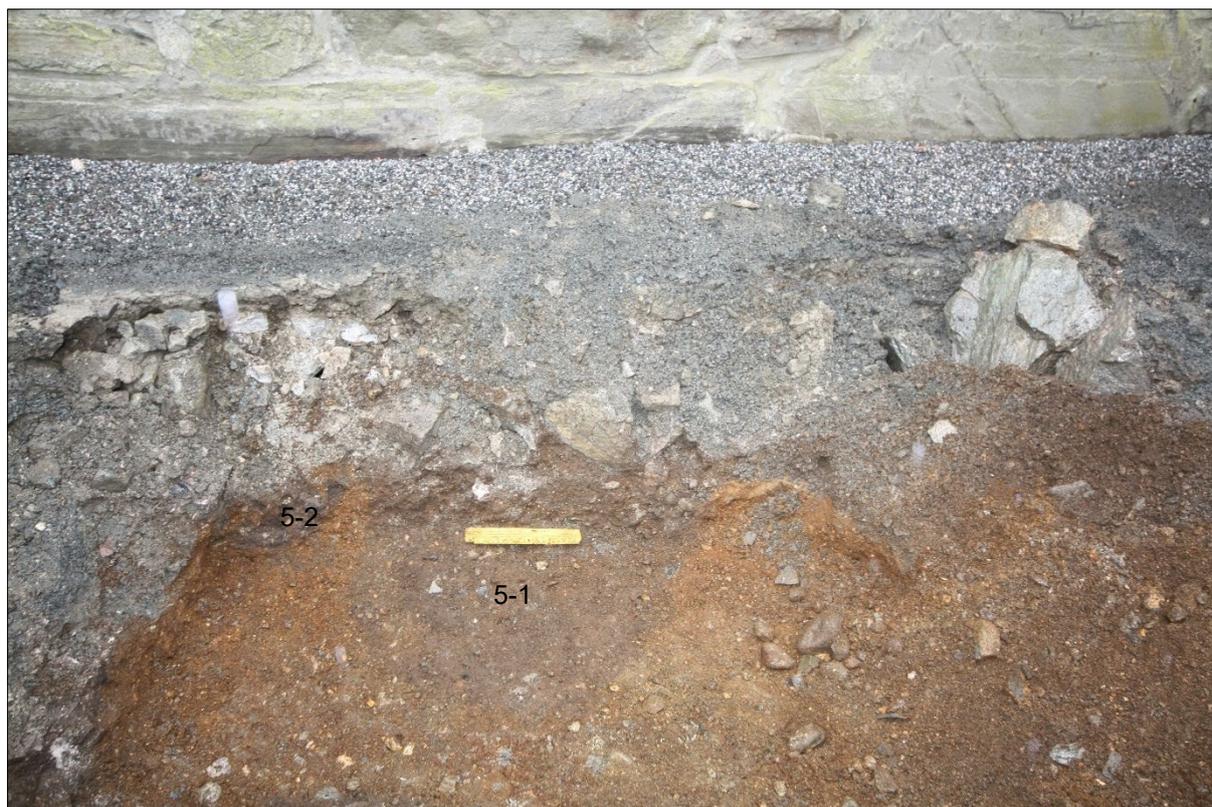
Figur 22. Sjakt 5, struktur 5-1, og 5-2. Mot sør. Tommestokken er 20 cm og ligg i retning aust-vest.

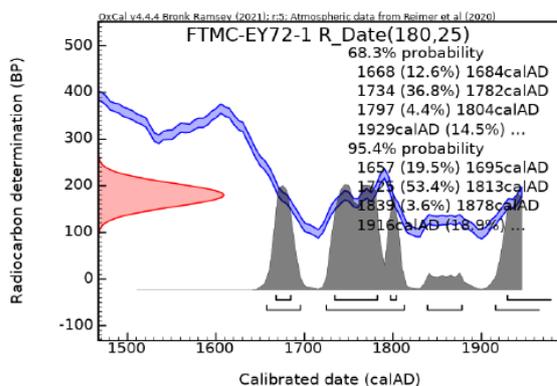
Fig. 1. Radiocarbon date 180±25BP (red), part of the calibration curve (blue) and the calibrated probability density function (grey) calculated in OxCal.

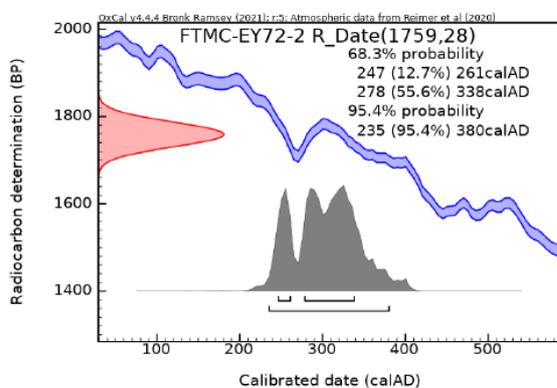
Fig. 2. Radiocarbon date 1759±28BP (red), part of the calibration curve (blue) and the calibrated probability density function (grey) calculated in OxCal.

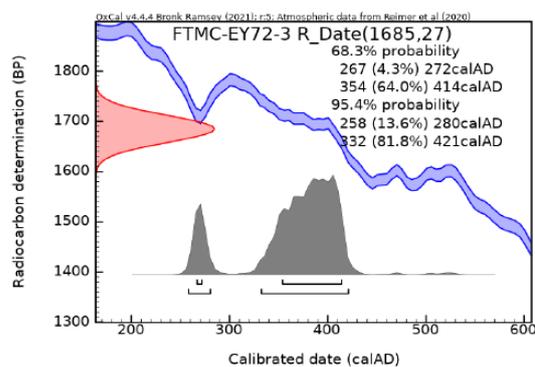
Fig. 3. Radiocarbon date 1685±27BP (red), part of the calibration curve (blue) and the calibrated probability density function (grey) calculated in OxCal.
