PROVIANTSKRIVERGÅRDEN BERGMANNSGATA 25, RØROS

Fargeundersøkelse av tidligere kammers og dagligstue i 1. etasje

Tittel Proviantskrivergården Bergmannsgata 25, Røros Fargeundersøkelse av tidligere kammers og dagligstue i 1. etasje	Rapporttype/nummer NIKU Rapport 170	Publiseringsdato [Publiseringsdato]
	Prosjektnummer 1022489	Sider 55
	Avdeling Konservering	Tilgjengelighet Åpen
Forfatter(e) Hulda Blix	ISSN 2703-7797 ISBN 978-82-8101-317-9	Oppdragstidspunkt / periode utført November 2022
Forsidebilde Lagvis avdekking på veggpanel i kammers. Foto: NIKU, 2022.

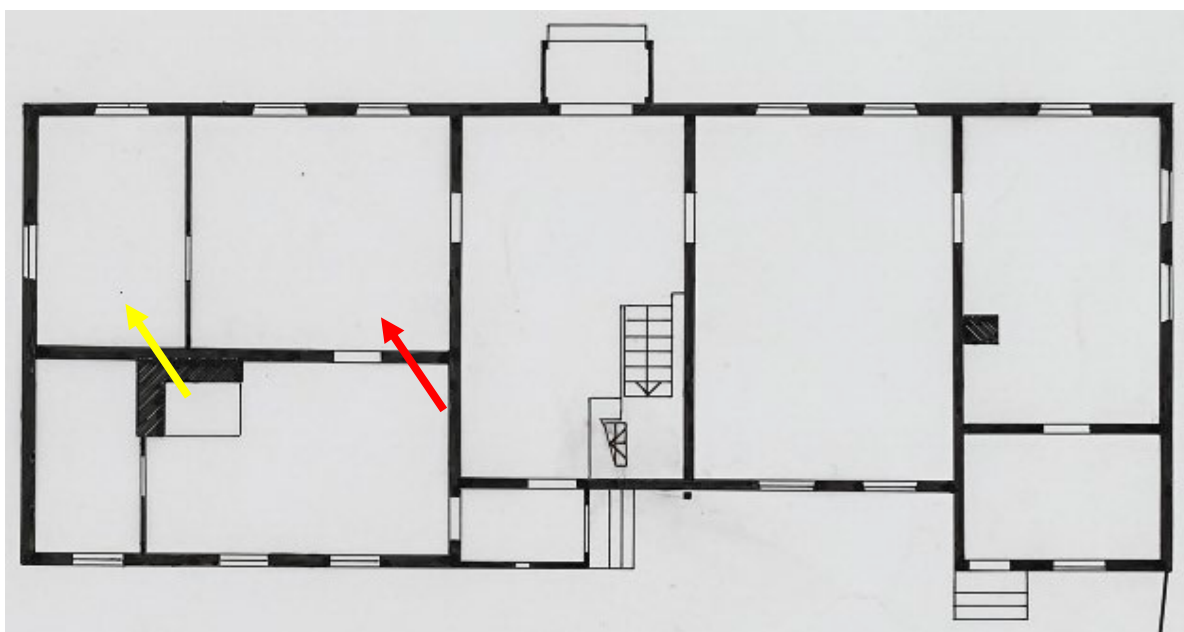
Figur 1 Plan over Proviantsskrivergårdens 1. etasje. Kammeret markert med gul pil og dagligstue markert med rød pil. De to rommene er skilt med en lettvegg. Oppmålt av Erling Gjone, 1938. Hentet fra Riksantikvarens tegningsarkiv.

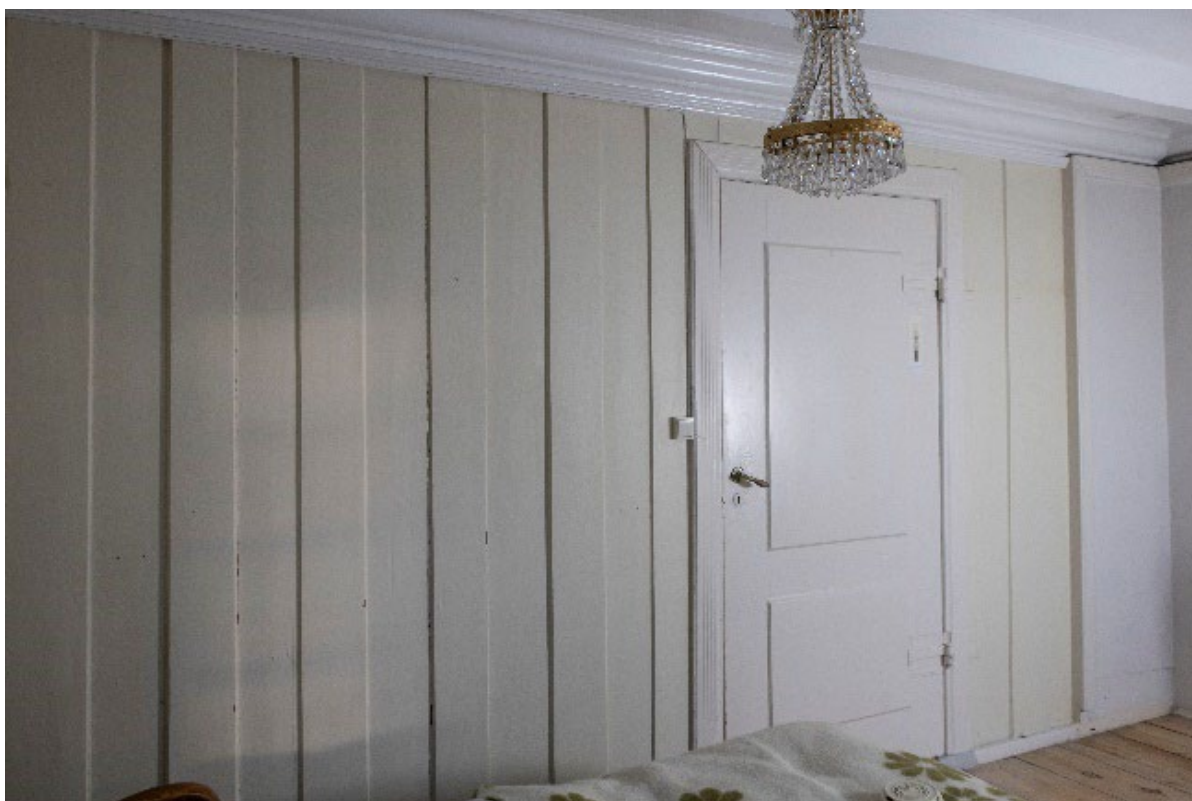
Figur 3 Vegg mot nord. Vekselpanel. Opprinnelig, lav fotlist bevart på brannmur og mot døra. Foto: NIKU, 2022.

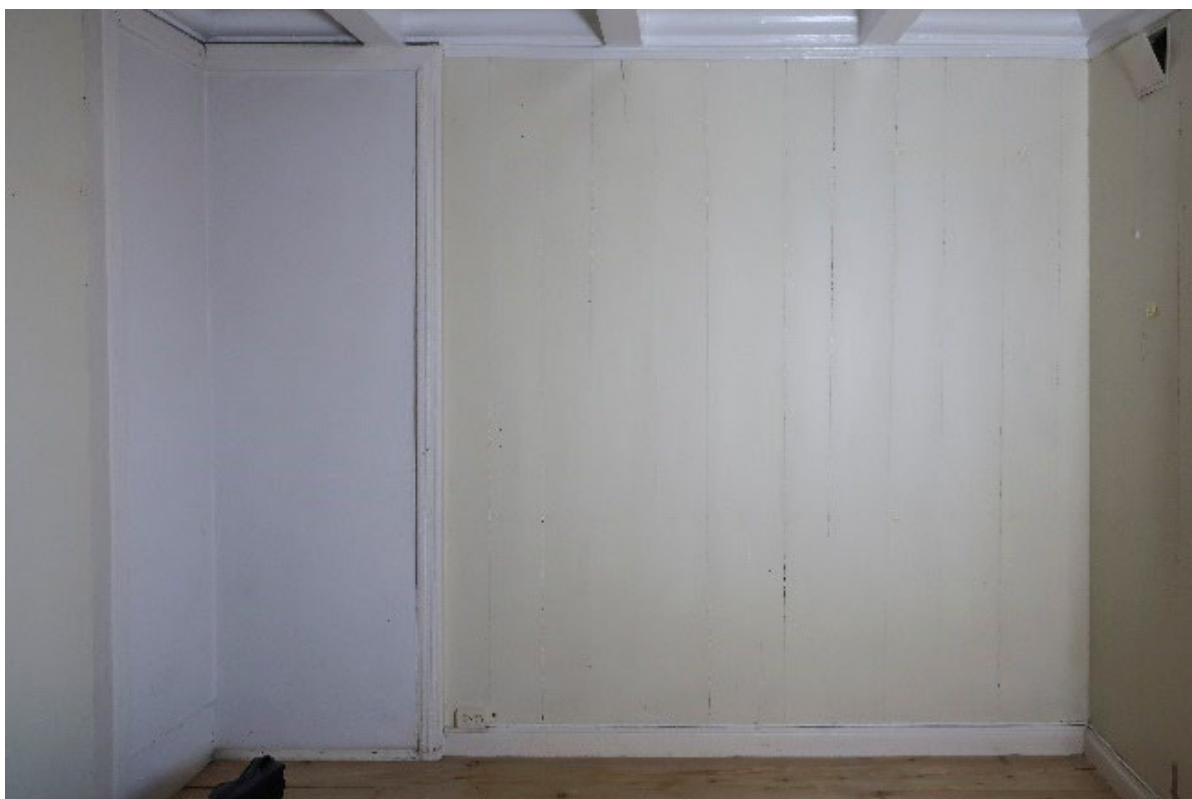
Figur 4 Vegg mot øst. Brannmur til vestre. Brannmurslisten har riflet profilering, og er antakelig satt inn samtidig som dørgerikta. Foto: NIKU, 2022.

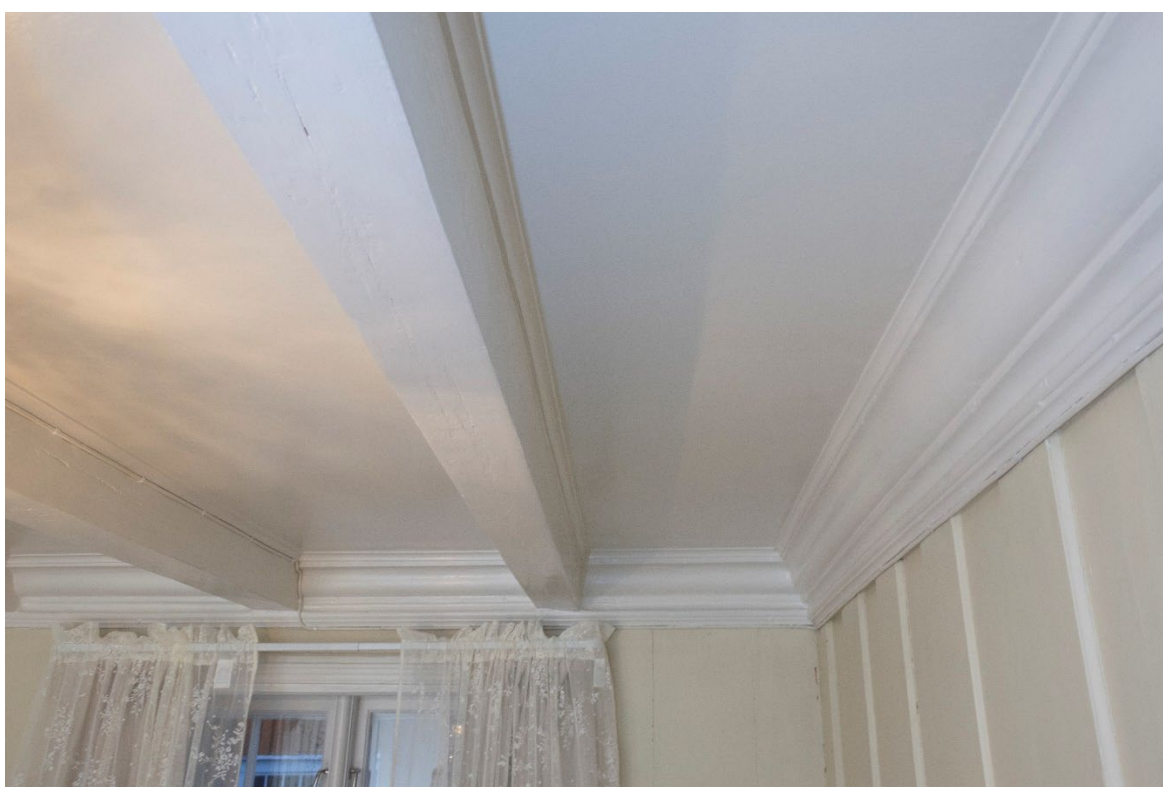
Figur 6 Himling, takbjelker og taklist. Opprinnelige himlingsbord er dekket av sekundære, slette plater mellom takbjelkene. Foto: NIKU, 2022.

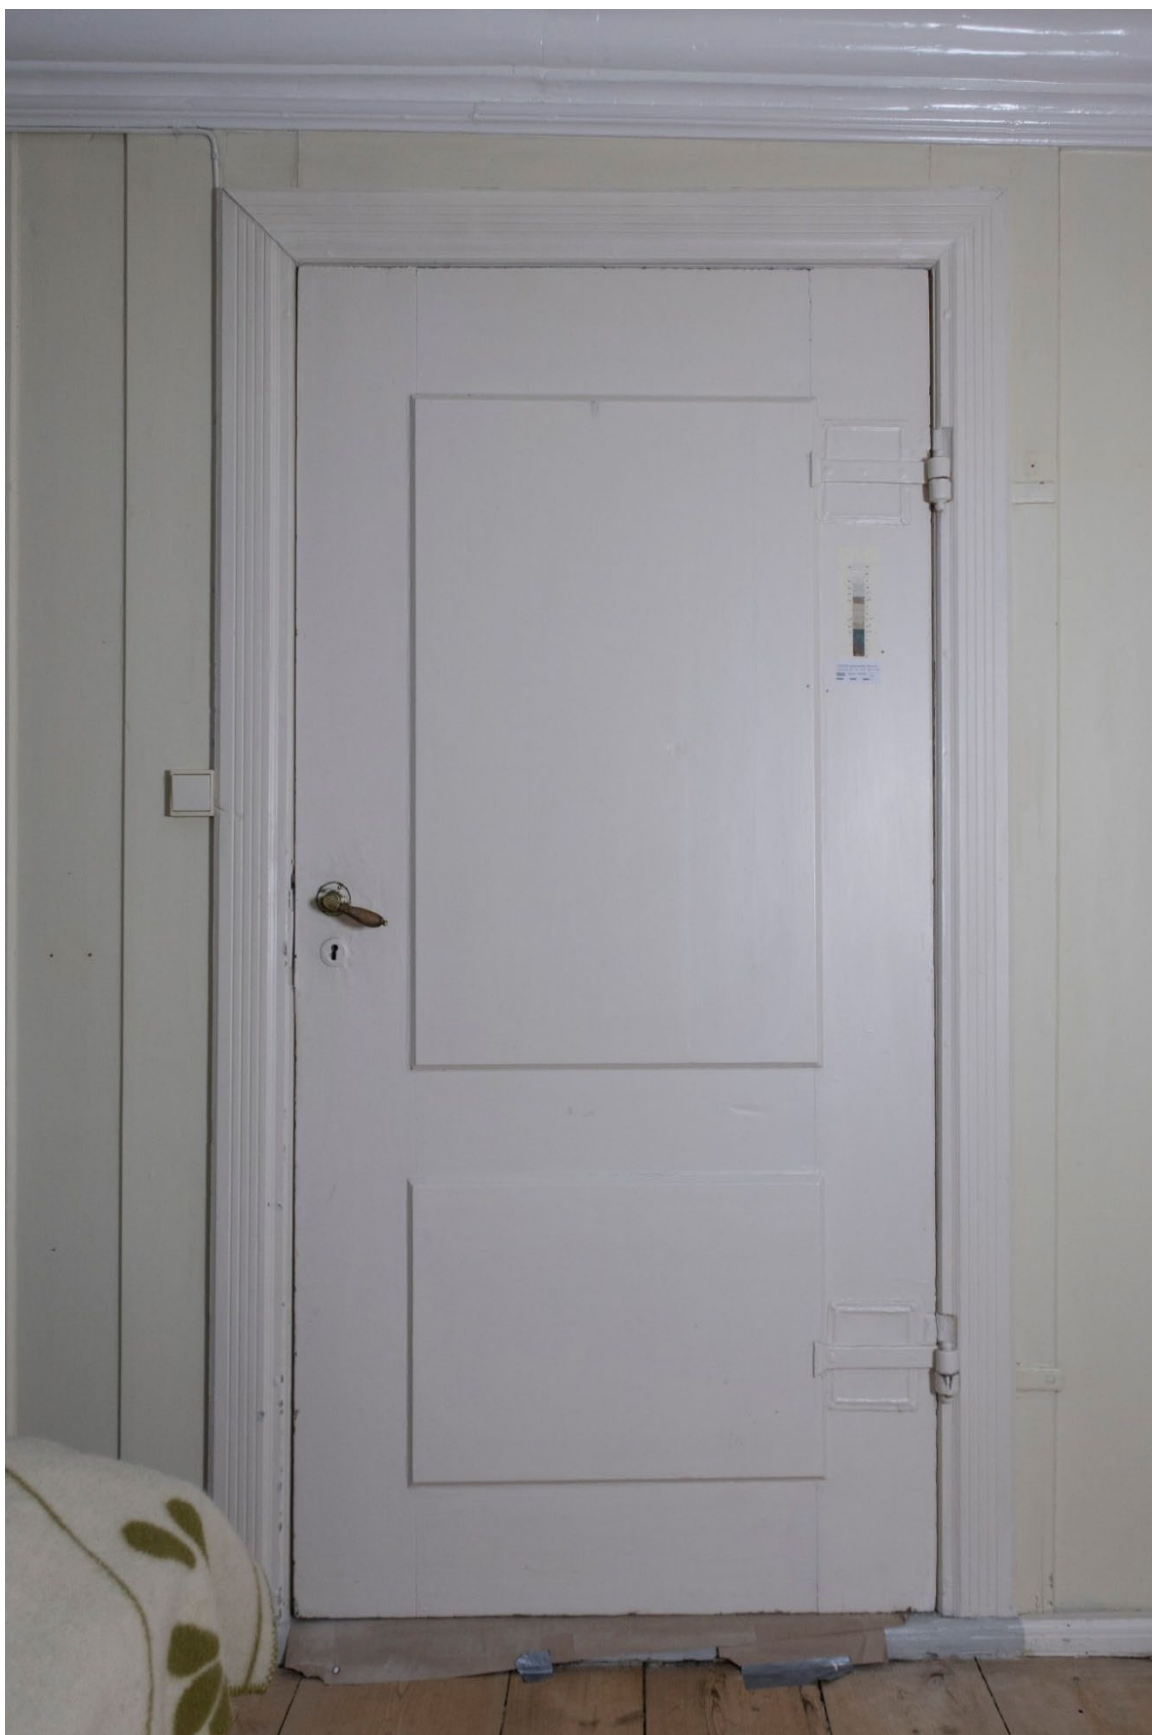
Figur 7 Dør til dagligstuen. Døren slår inn i rommet. Døren har ikke karm, og gerikten i dagligstua er anslaget til døra. Gerikta har riflet profilering, og er trolig eldre enn dørgeriktene i dagligstuen. Hengslene er sekundære. Foto: NIKU, 2022.

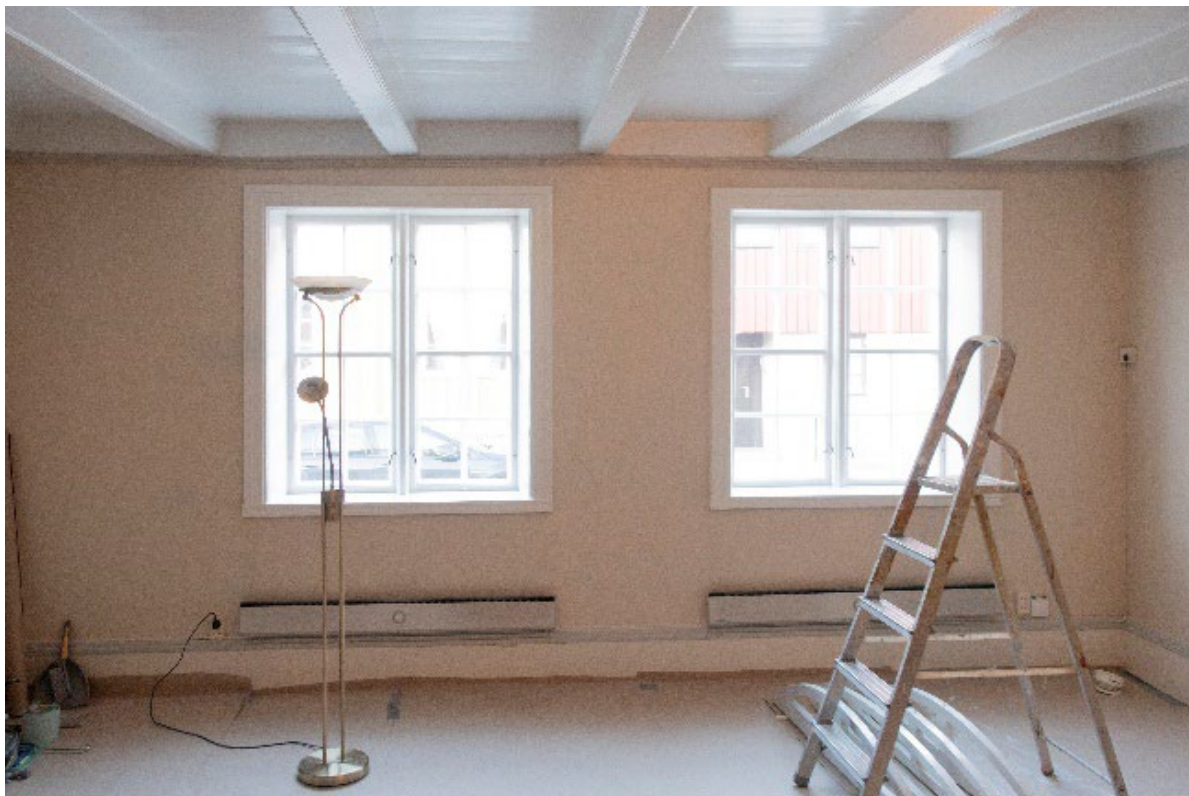
Figur 8 Vegg mot vest. Himlingsbord, takbjelker, stussbrett og løpelist. Foto: NIKU, 2022.

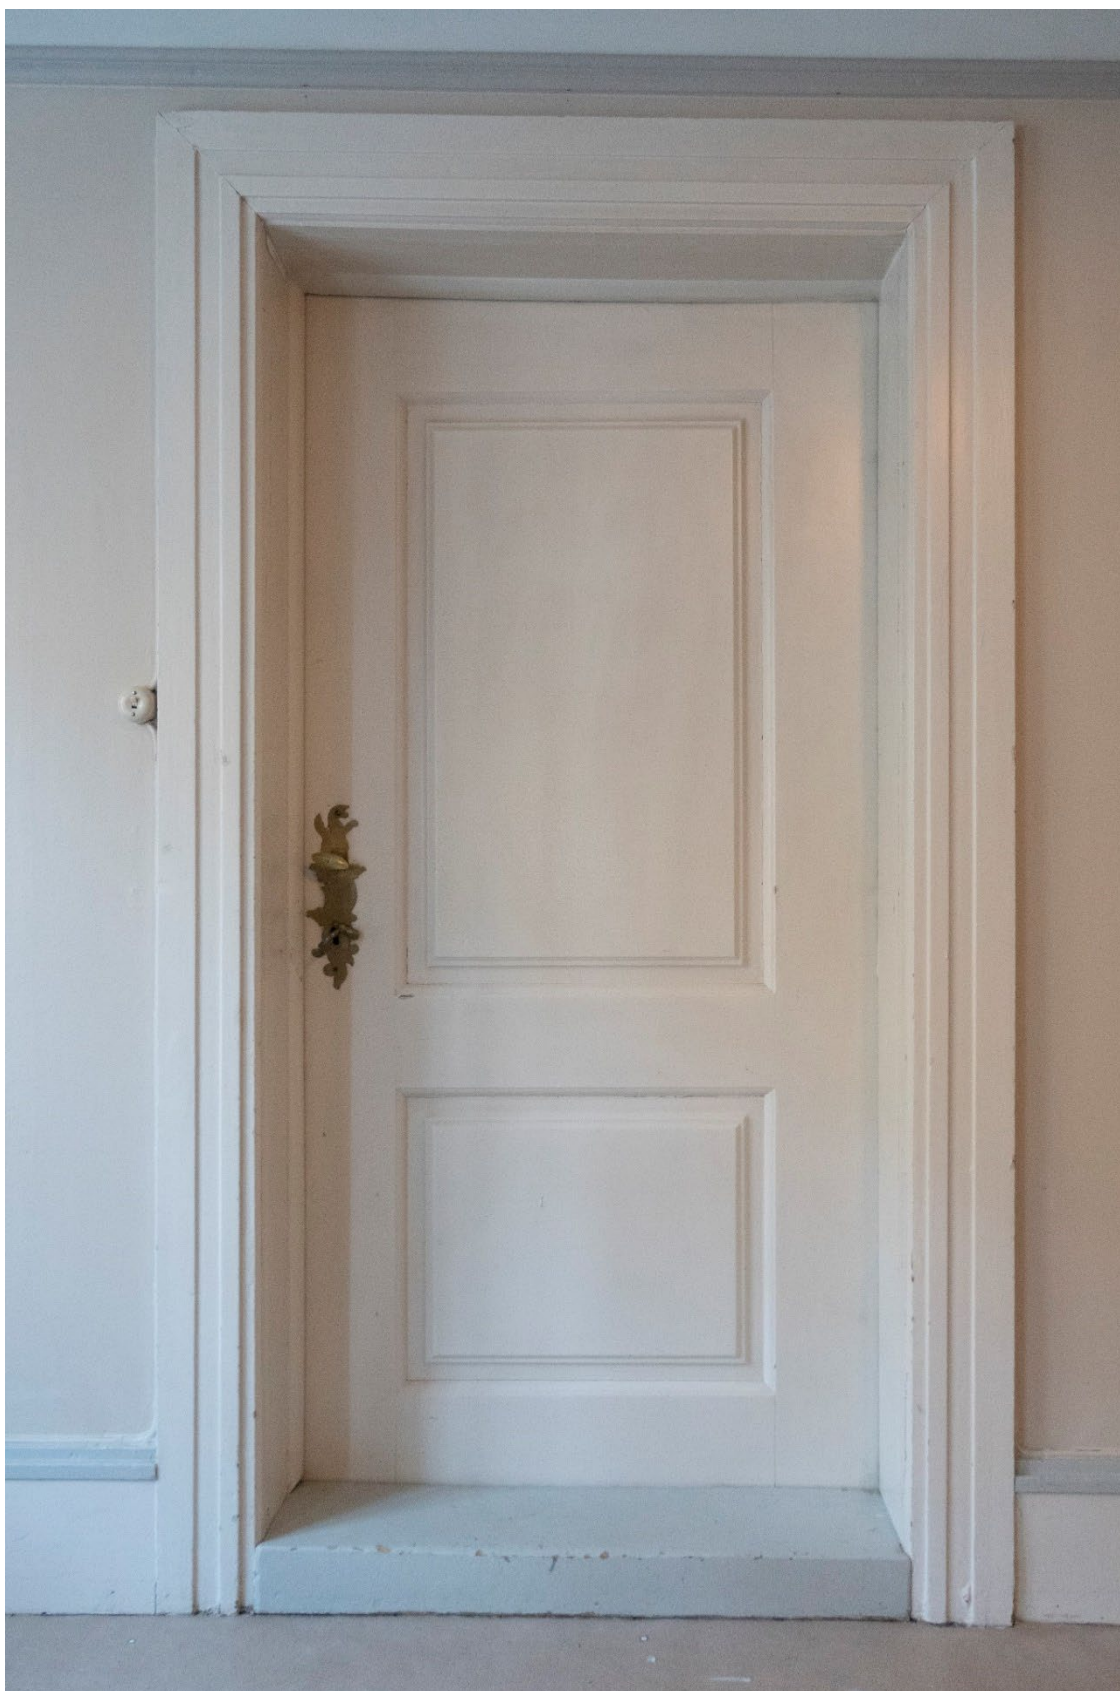
Figur 12 Dør til gangen. Døren slår ut av rommet. Karmen har blitt utforet i to omganger. En av utforingene er satt inn samtidig med geriktene, den andre er senere. Den eldste delen av karmen er den delen som også er anslaget til døra. Foto: NIKU, 2022.

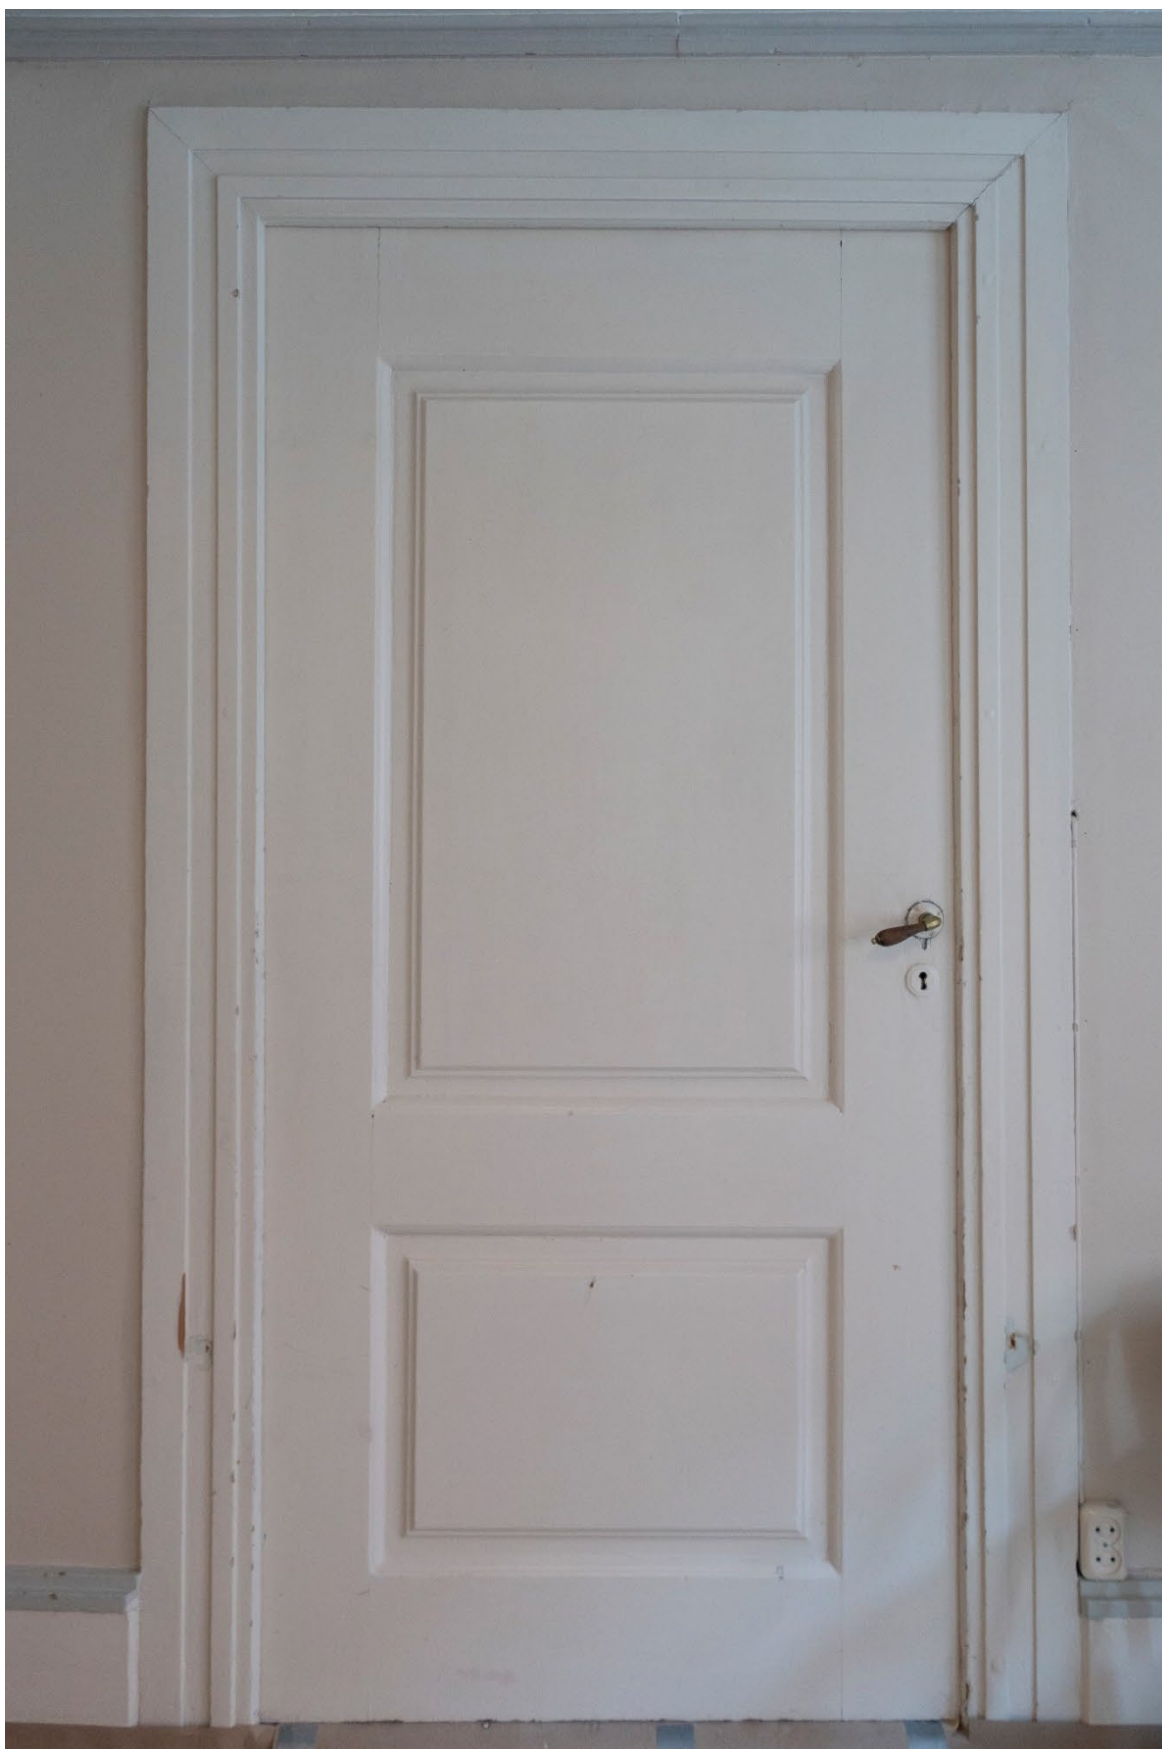
Figur 14 Dør til kammers. Døren slår ut av rommet. Døren har ikke karm, og gerikten i dagligstua er anslaget til døra. Foto: NIKU, 2022.

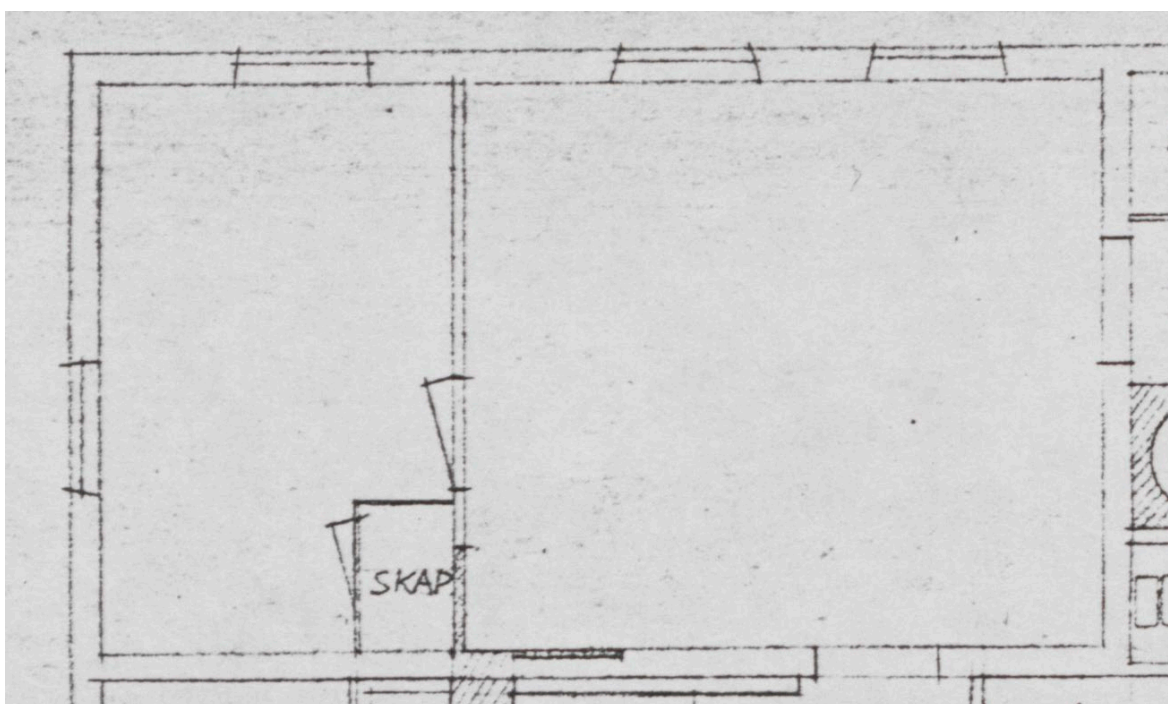
Plantegninger fra ulike år på 1900-tallet viser at det ikke er gjort endringer i de to rommene på denne tiden. Unntaket er et skap i sørøstre hjørne av kammerset som er tegnet inn på en udatert plantegning (figur 16).

Figur 16 Utsnitt av plantegning. Ukjent datering. Kilde: Tilsendt fra oppdragsgiver.

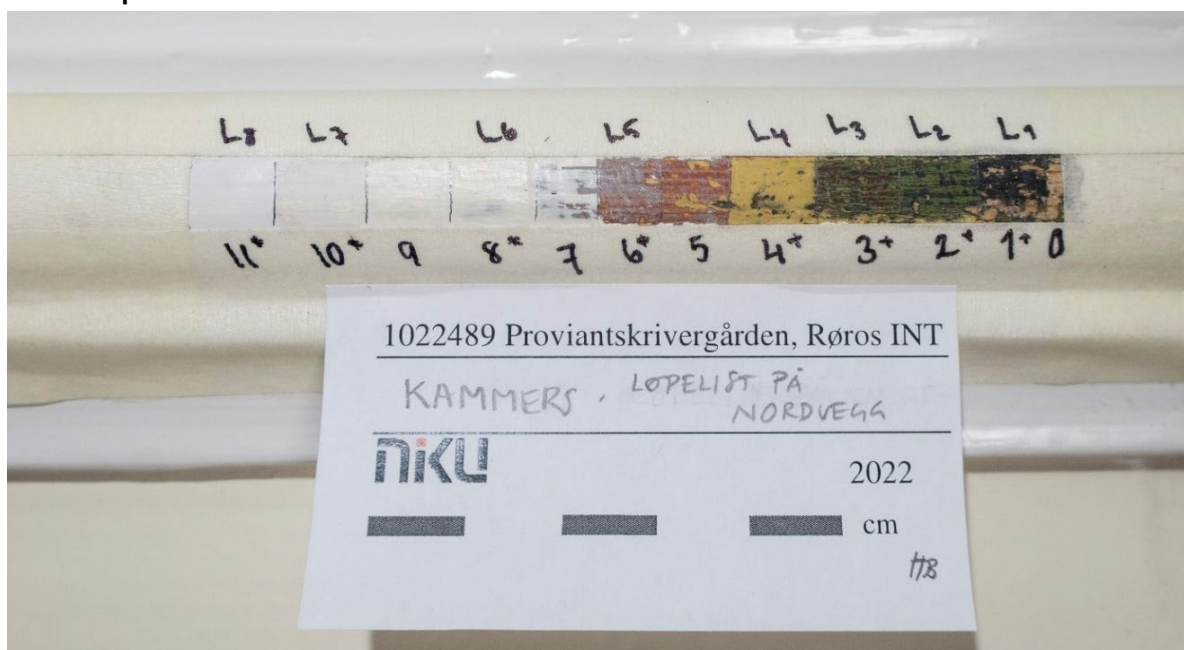
Figur 17 Lagvis avdekking på løpelist. Avdekkingen gjort på løpelisten mot nord, over døra til dagligstuen. Foto: NIKU, 2022.

Sammenhengen mellom fargene på løpelist og veggpanel i senere perioder ikke klart. Gul (L4) på løpelist er tolket som den samme gul fargen som på veggpanelet (L3). Veggfargen kan ha blitt malt t.o.m. løpelist. Videre er rødfargen som er malt over svært lik den senere rødfargen på panelet (L4). Også her kan veggfargen ha blitt malt t.o.m. løpelist. Men den grållilla (L5) er tolket som den samme fargen som på malt fotlist i perioden hvor veggen var gul (L3) og brystningen hvit (L3), altså perioden før den røde veggfargen.

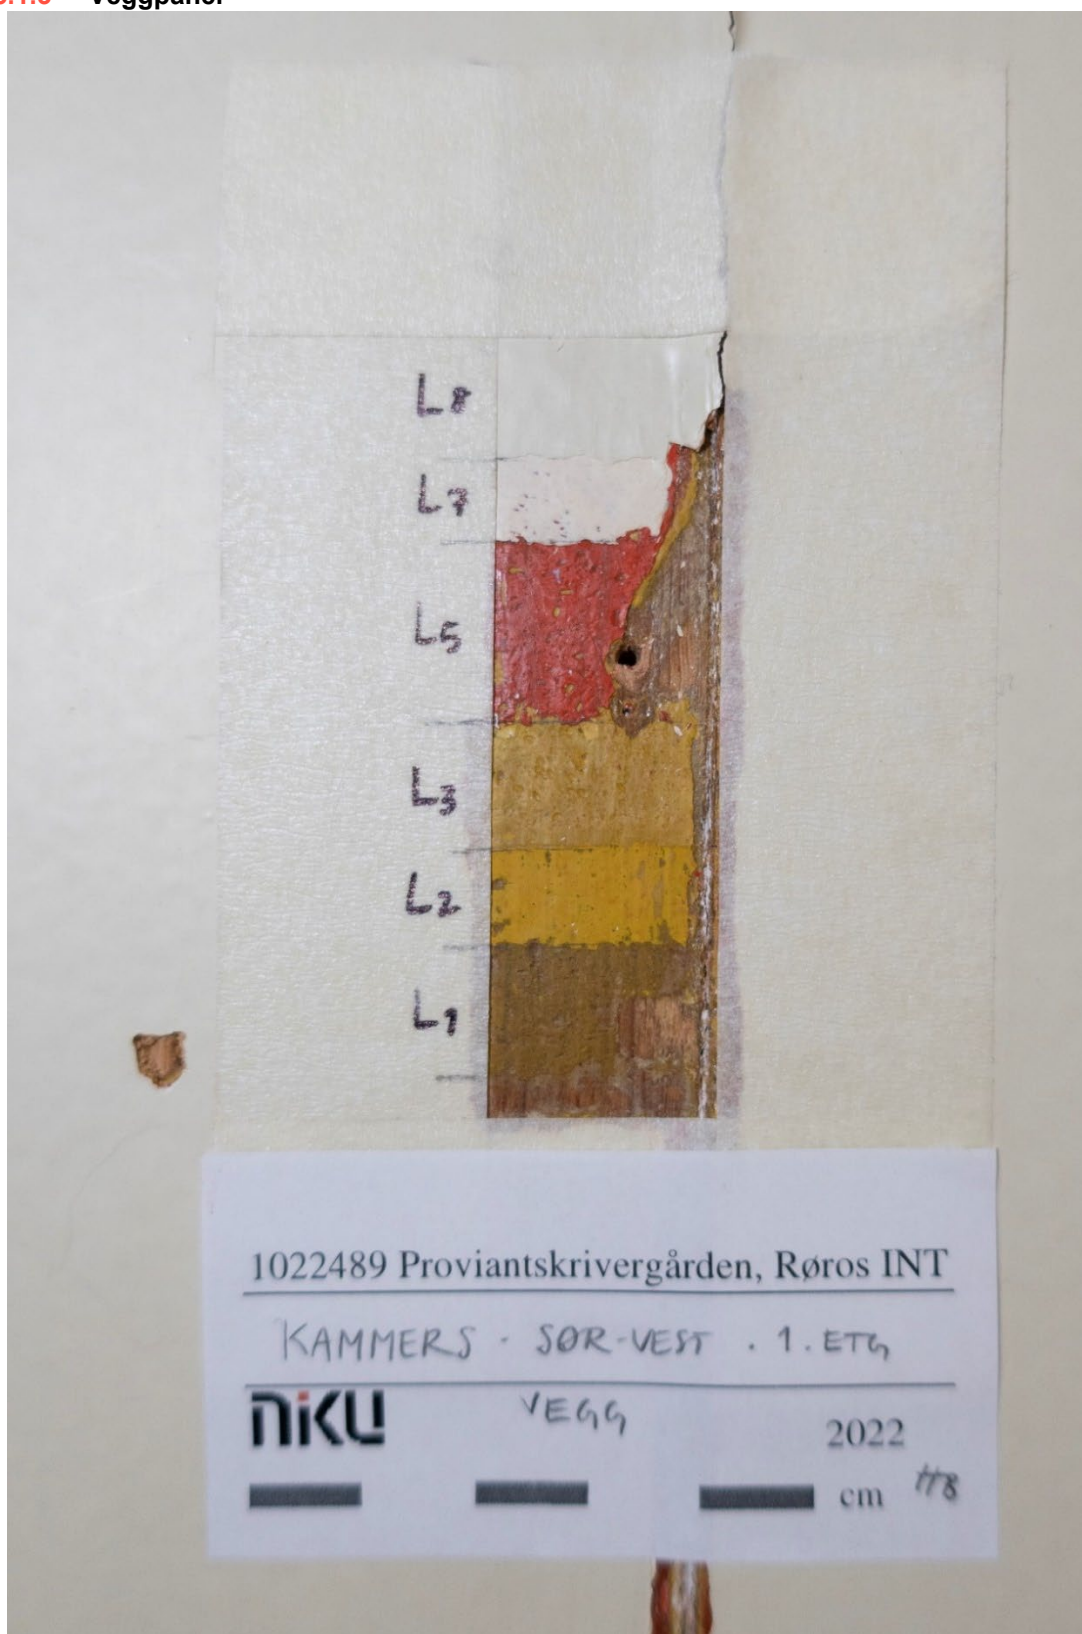
Figur 18 Lagvis avdekking på veggpanel mot sør. Avdekkingen er gjort ca. 150 cm opp på veggen, altså over brystningshøyden. De samme lagene er funnet på lettveggen mot nord. Avdekkingen viser ikke første grunningslag. Avdekkingen mangler også L4 og L6. Disse er avdekket i avdekkingen ved negativ fargespor etter brystningslist, i figur 21. Foto: NIKU, 2022.

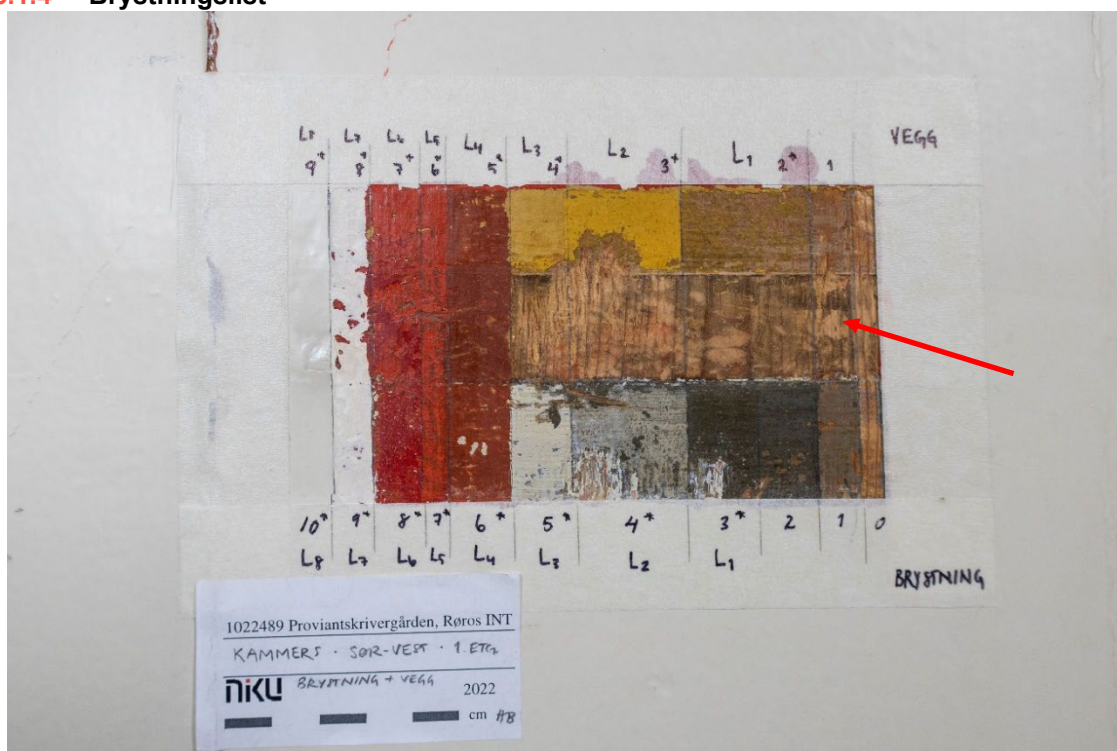
Figur 21 Lagvis avdekking på veggpanel mot sør. Avdekkingen er gjort i overgangen mellom vegg og malt brystning. Det umalte feltet er negativ fargespor etter brystningslist (markert med rød pil). Det negative fargesporet er ca. 2,3 cm bredt og ca. 80 cm fra nåværende gulv. Sporet går tilnærmet i flukt med bunnen av karmen til vinduet på sørveggen. Lista ble fjernet da veggen ble malt rød helt ned til tidligere, høy fotlist. Foto: NIKU, 2022.

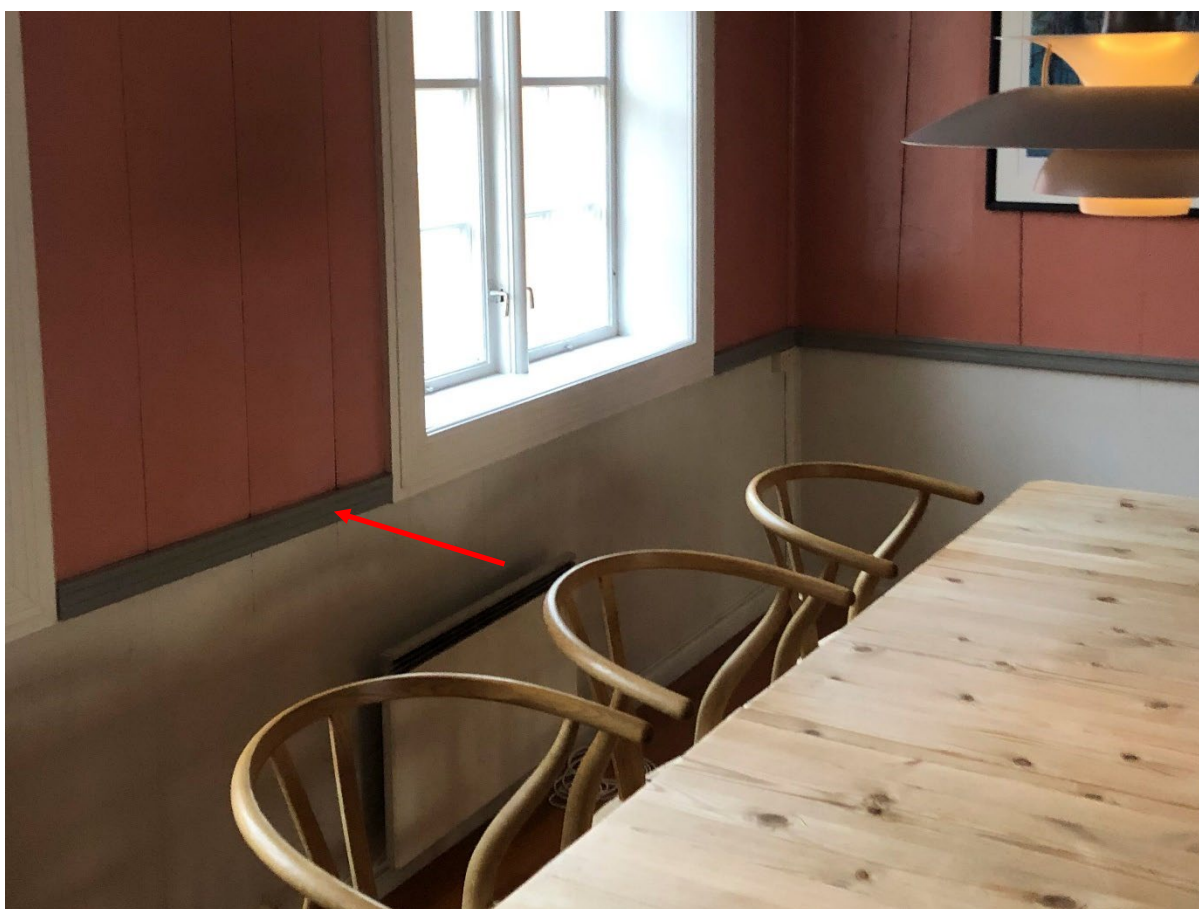
Figur 23 I spisestua i 2. etasje er brystningslista bevart. Tegning av lista er vedlagt rapporten (se vedlegg x). Foto: NIKU, 2022.

Brystningslista har etter all sannsynlighet hatt samme eller liknende profilering som brystningsprofilene ellers i Proviantskrivergården. Dette var en utbredt utforming av brystningslist på Røros på slutten av 1700-tallet og fram til ca. 1850.⁷ Brystningslista i spisestua i 2. etasje (figur 23) er avtegnet og lagt ved rapporten i vedlegg 3. Denne lista er ikke fargeundersøkt, og det er usikkert om det er en senere kopi. Denne lista er også høyere (5 cm) enn det negative fargesporet (ca. 2,3 cm).

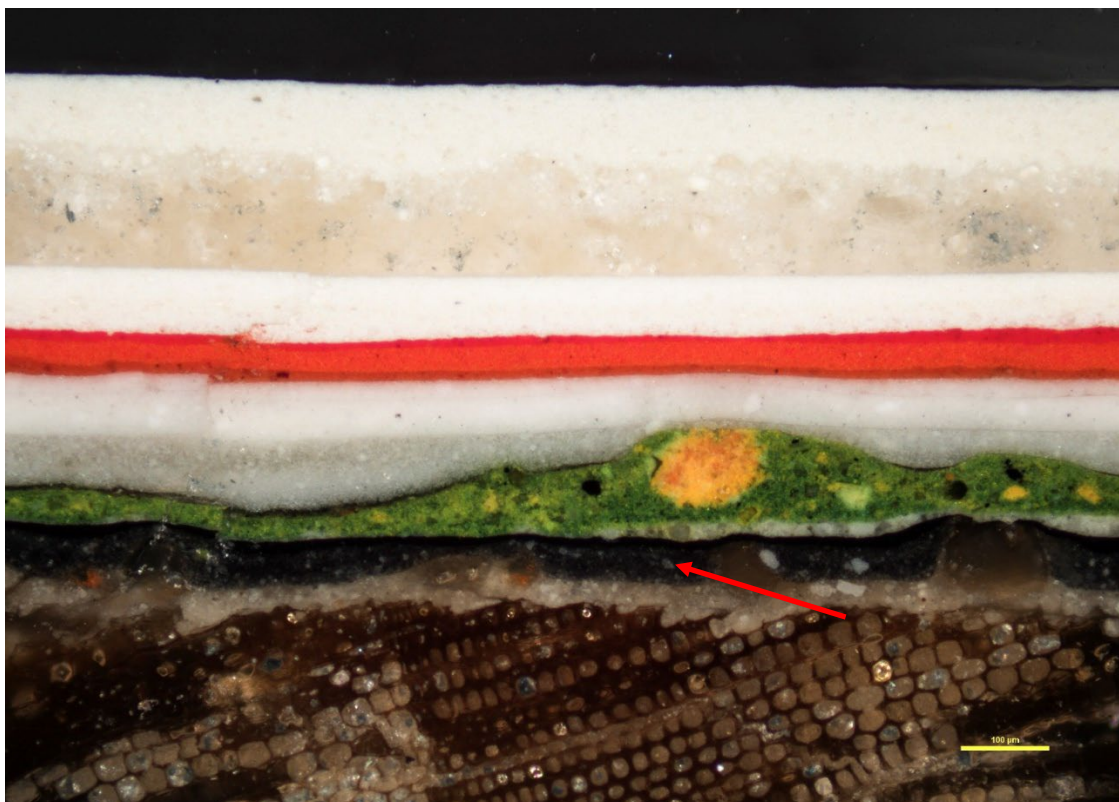
Figur 24 Tverrsnitt av alle malingslag på vekselpanelet på nordveggen. Prøven er tatt der det opprinnelig var malt brystningslist, ved avdekkingen i figur 22. L1 (markert med rød pil) består av et gråbrunt grunningslag, et blåsort malingslag og et tynt, sort lag øverst. Dette sorte laget er antatt å være et topplag som er malt samtidig som det blåsorte laget. Foto: NIKU, 2022.

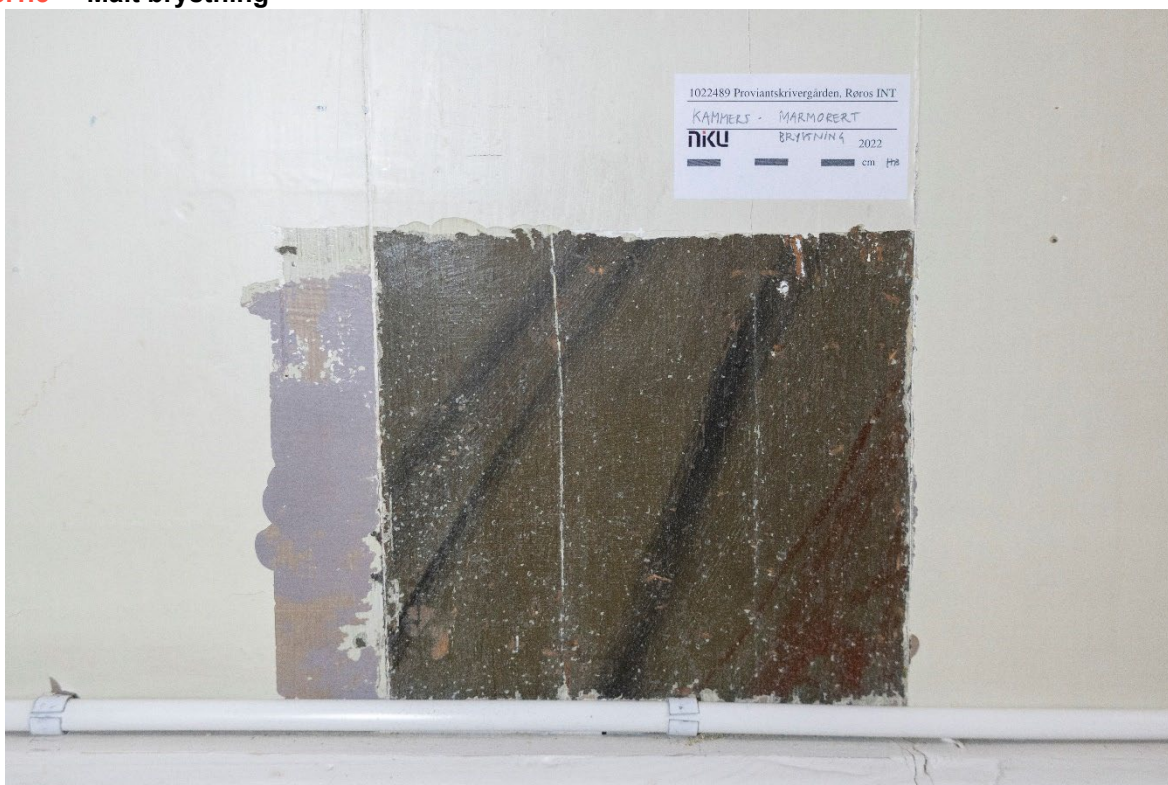
Figur 26 Avdekking av marmorert brystning. De malte brystningene er malt ca. 80 cm opp fra nåværende gulv. Marmoreringen er også gjort på vekselpanel mot nord. Foto: NIKU, 2022.

På brystningens L4 (hvit) har det vært malt fotlist i to perioder, ca. 23,5 cm fra nåværende gulv. Disse er synlige i avdekkingen av malt brystning (figur 26 og 27).

Malt brystning	Gjenskapes av dekorasjonsmaler med dokumentert erfaring. Utformingen av marmoreringen gjøres med avdekkingen som forelegg. Farger blandes på stedet ut med avdekkingen som forelegg. Males med linoljemaling.
Fotlist	Nåværende fotlist er sekundær. Den er høyere enn den opprinnelige, som er bevart i nordøstre hjørne. Sekundær fotlist fjernes forsiktig og erstattes med en kopi av den opprinnelige. I nordøstre hjørne bevares den opprinnelige lista. Males med linoljemaling. Blåsort/sort (NCS S 8505-B). Eventuelt beholdes den nåværende fotlista. Dette gir mindre skader i den dekkmalte brystningen. Males med linoljemaling. Blåsort/sort (NCS S 8505-B).
Vinduer	Males med linoljemaling. Hvit.
Dørgerikt	Nåværende dørgerikt er sekundær. Males som dør. Males med linoljemaling. Blågrønn (NCS S 6020-G10Y/7020-G10Y). Koden sjekkes av konservator før oppmaling.
Dørblad	Males med linoljemaling. Blågrønn (NCS S 6020-G10Y/7020-G10Y). Koden sjekkes av konservator før oppmaling.

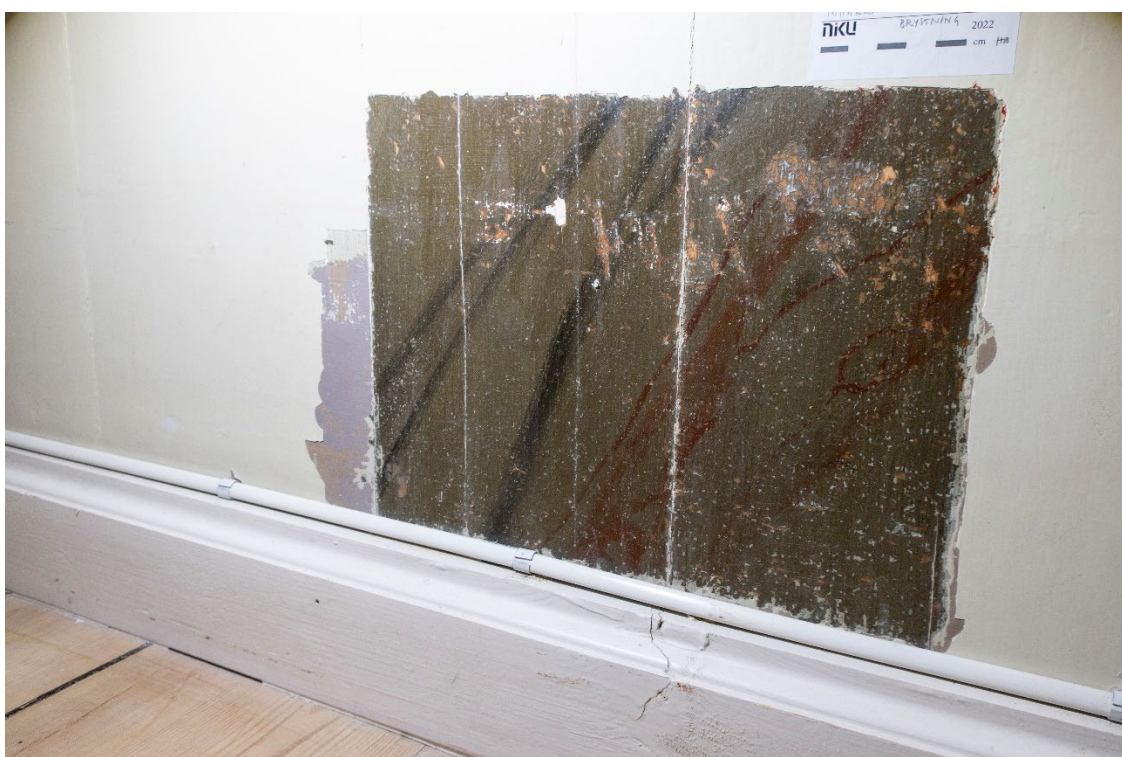
Figur 27 I samråd med oppdragsgiver ble det bestemt at et større felt av den marmorerte brystningen skulle avdekkes. Avdekkingen viste at malingslaget er skadet og at det tidligere er gjort kittinger på panelet. Foto: NIKU, 2022.

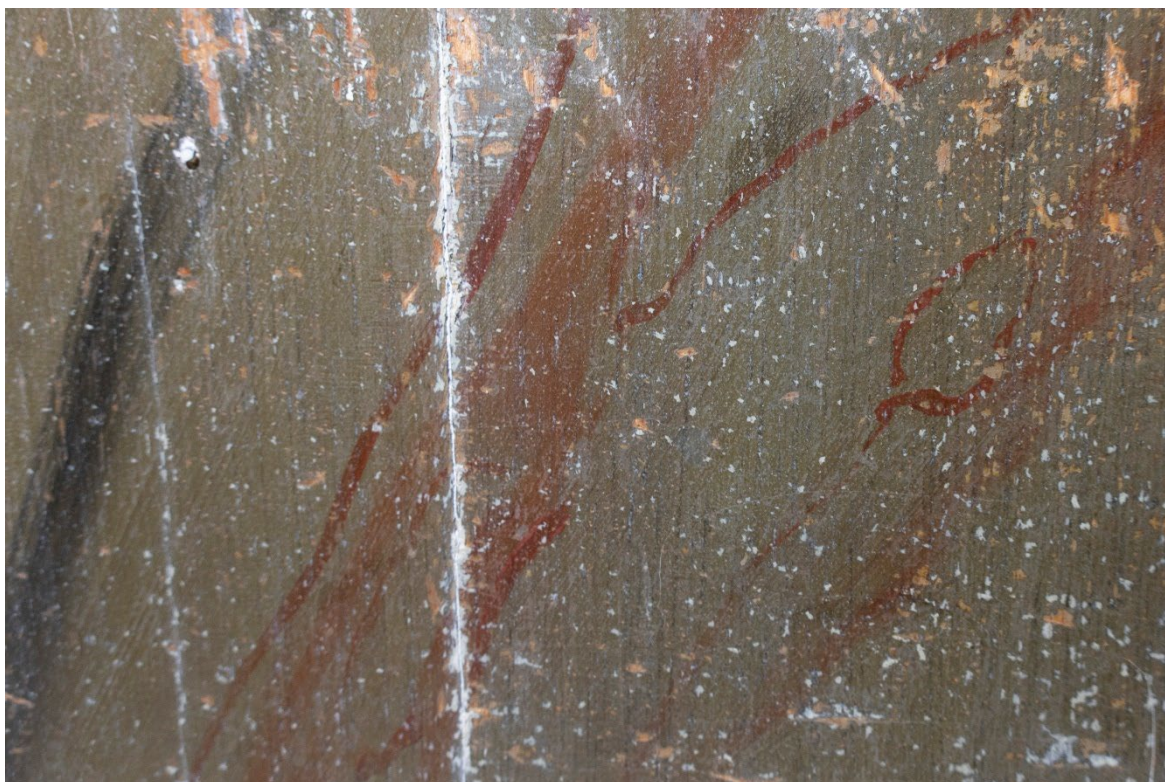
Figur 28 Store tegninger i sort og tynne tegninger i rødt. Den grågrønne bunnfargen har gulnet over tid. Dersom marmoreringen skal gjenskapes må fargene blandes med utgangspunkt i avdekkingen når den har stått eksponert over en lengre periode. Foto: NIKU, 2022.

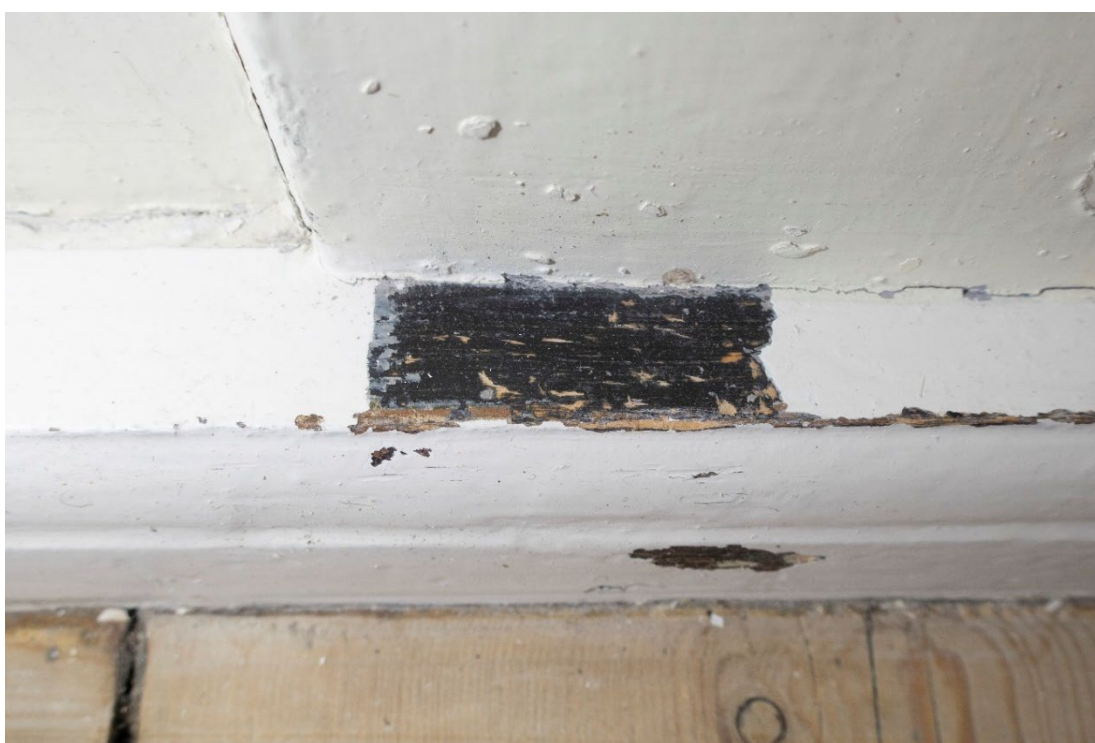
Foran brannmuren og på nordveggen mellom dør og brannmur, er opprinnelig, lav fotlist bevart (figur 29). På en senere plantegning kan man se at det i en periode sto et skap i denne delen av rommet, og fotlista har derfor få av de senere malingslagene.

Figur 29 Avdekning av opprinnelig farge på fotlist mellom brannmur og dør til dagligstuen. Det er ikke gjort en lagvis avdekking. Det første laget er en mørk blåsort, og er samme farge som L1 på løpelist og brystningslista. L2 er mørk brun. L3 er samme som L2 på dørgerikt. Etter dette er det hvite malingslag. Foto: NIKU, 2022.
