PROVIANTSKRIVERGÅRDEN BERGMANNSGATA 25, RØROS

Fargeundersøkelse av tidligere kammers og dagligstue i 1. etasje

Tittel Proviantskrivergården Bergmannsgata 25, Røros Fargeundersøkelse av tidligere kammers og dagligstue i 1. etasje	Rapporttype/nummer NIKU Rapport 170	Publiseringsdato [Publiseringsdato]
	Prosjektnummer 1022489	Sider 55
	Avdeling Konservering	Tilgjengelighet Åpen
Forfatter(e) Hulda Blix	ISSN 2703-7797 ISBN 978-82-8101-317-9	Oppdragstidspunkt / periode utført November 2022
Forsidebilde Lagvis avdekking på veggpanel i kammers. Foto: NIKU, 2022.

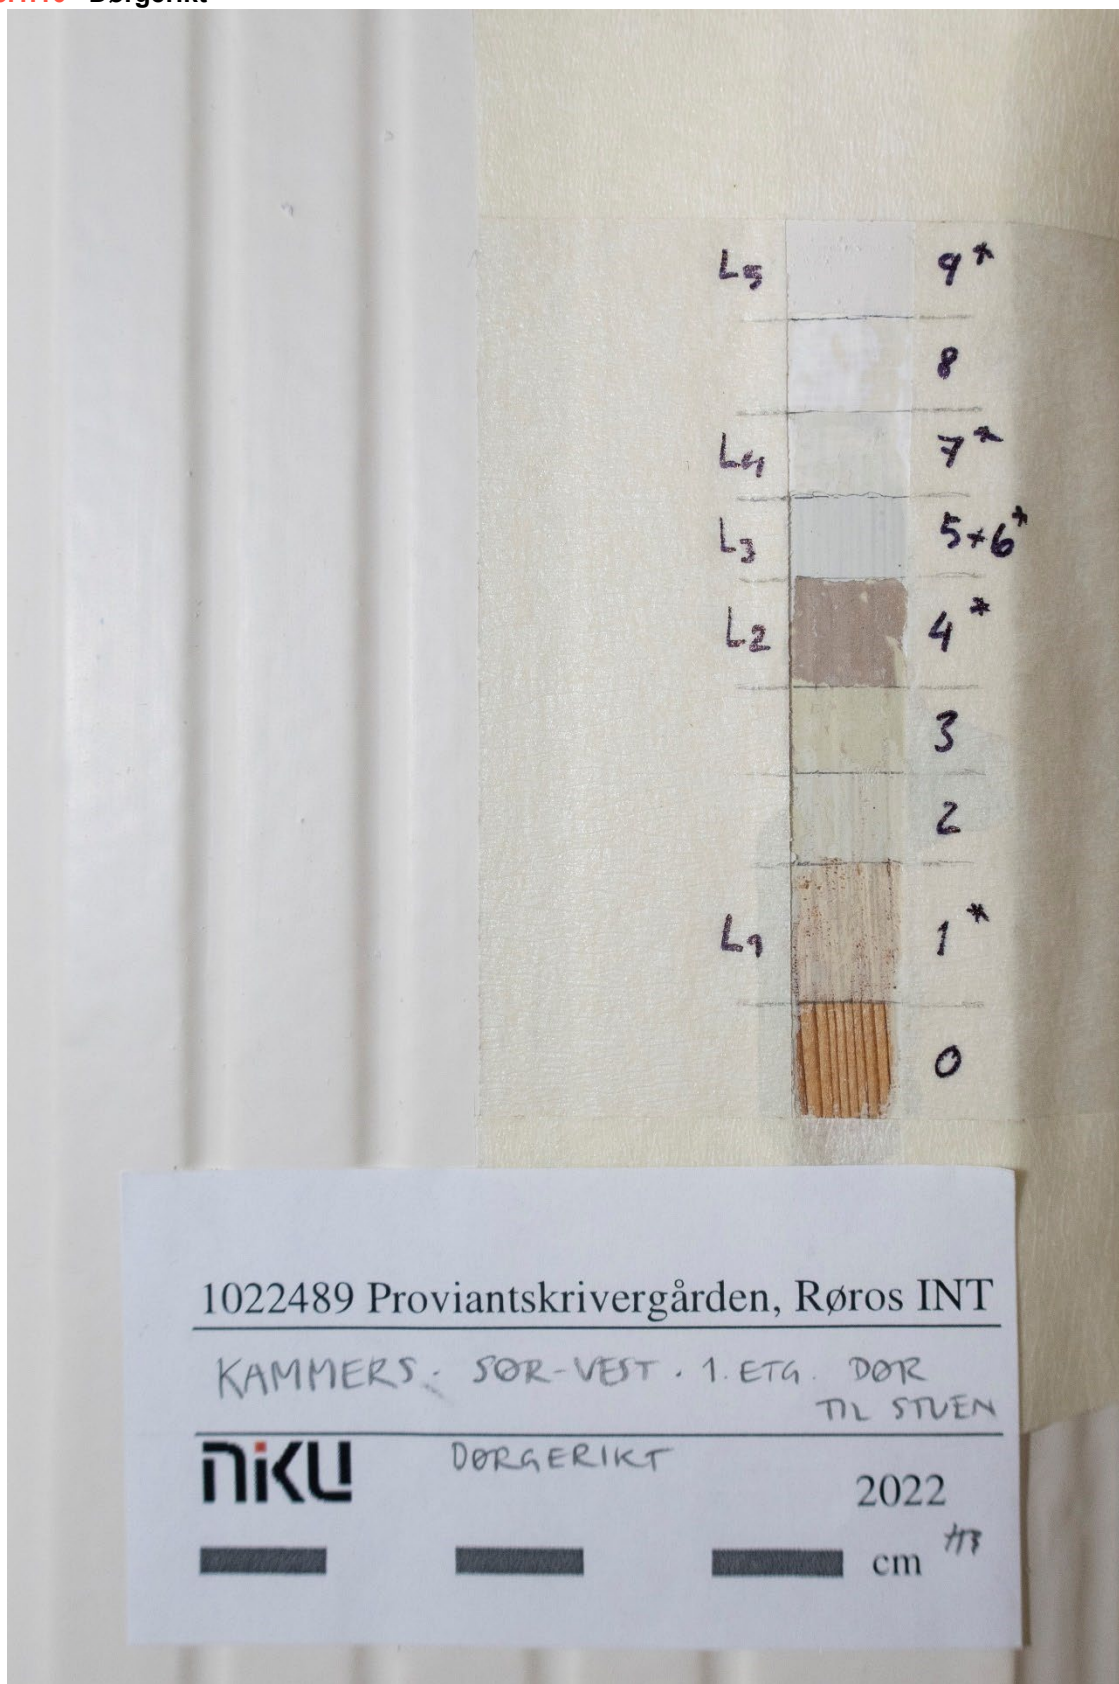
Figur 30 Lagvis avdekking på dørgerikten. Gerikta er senere enn dørbladet. Dette gjelder også dørhengslene som går bak gerikten. Gerikta og brannmurslisten har Luis-seize-preg, med riflede profiler. Foto: NIKU, 2022.

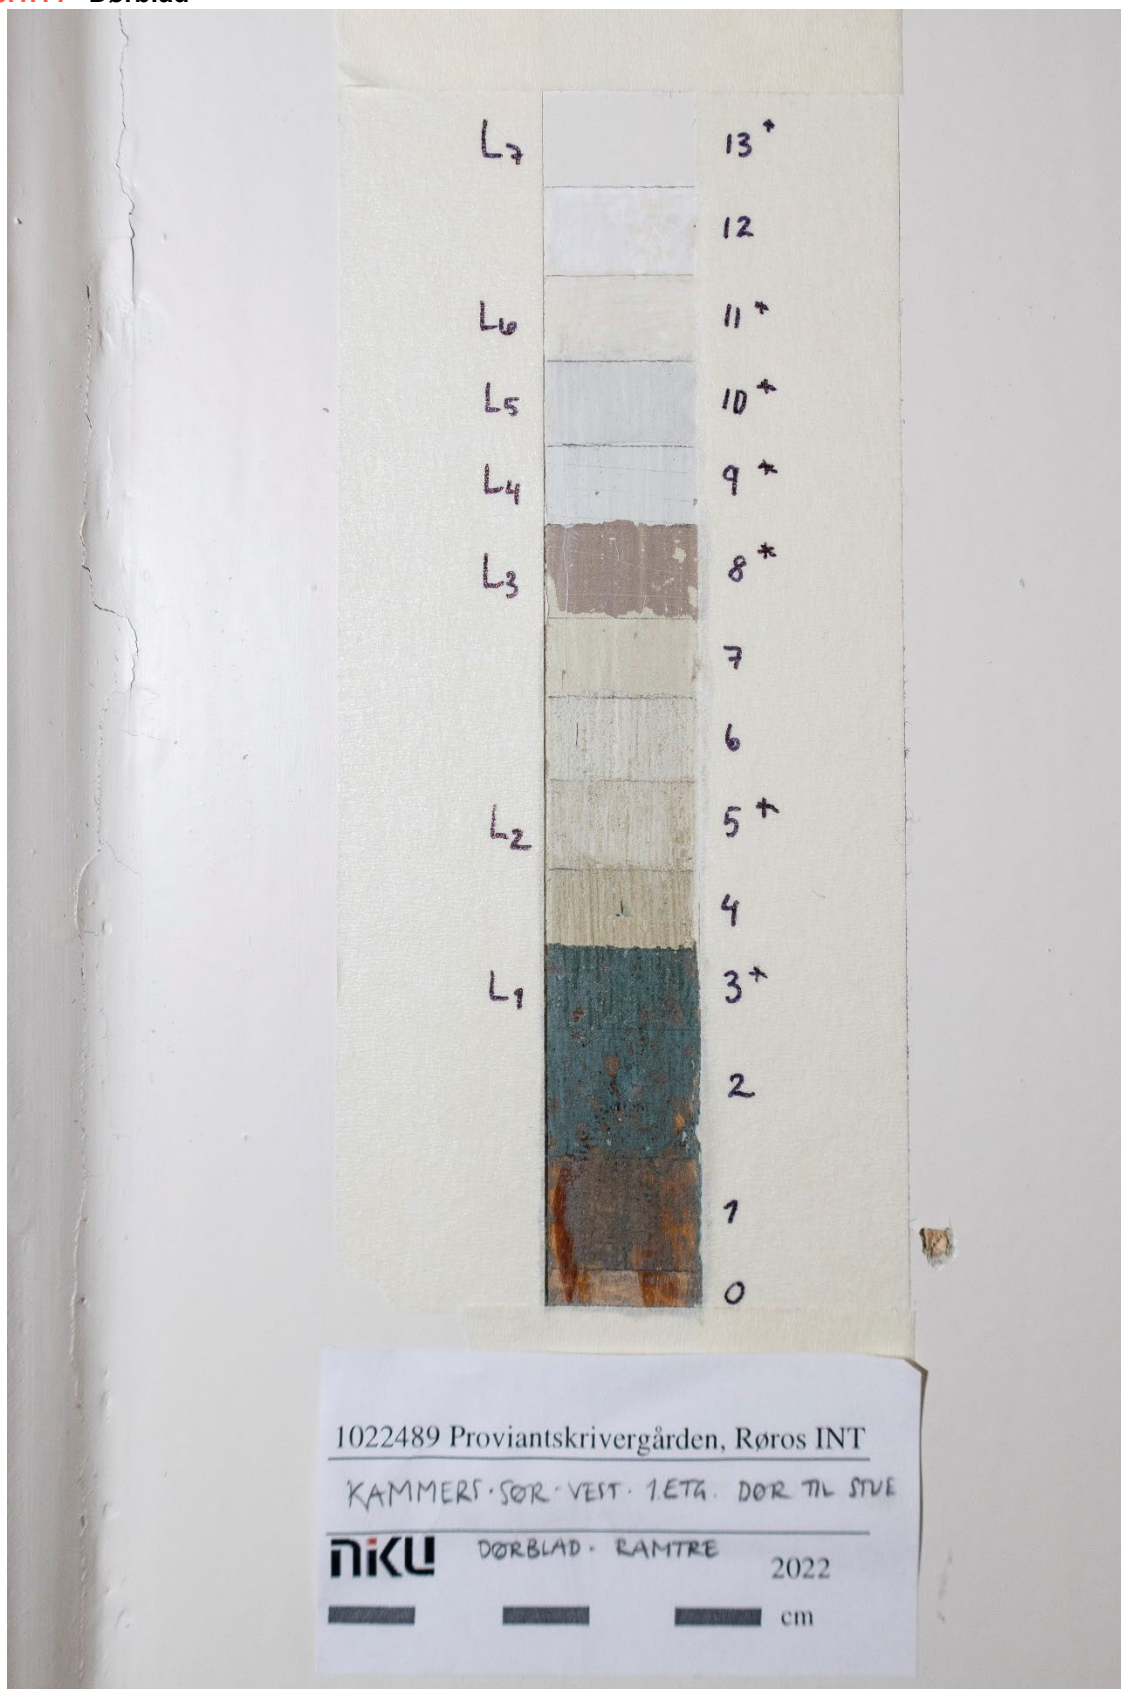
Figur 31 Lagvis avdekking på dørbladets ramtre. Foto: NIKU, 2022.

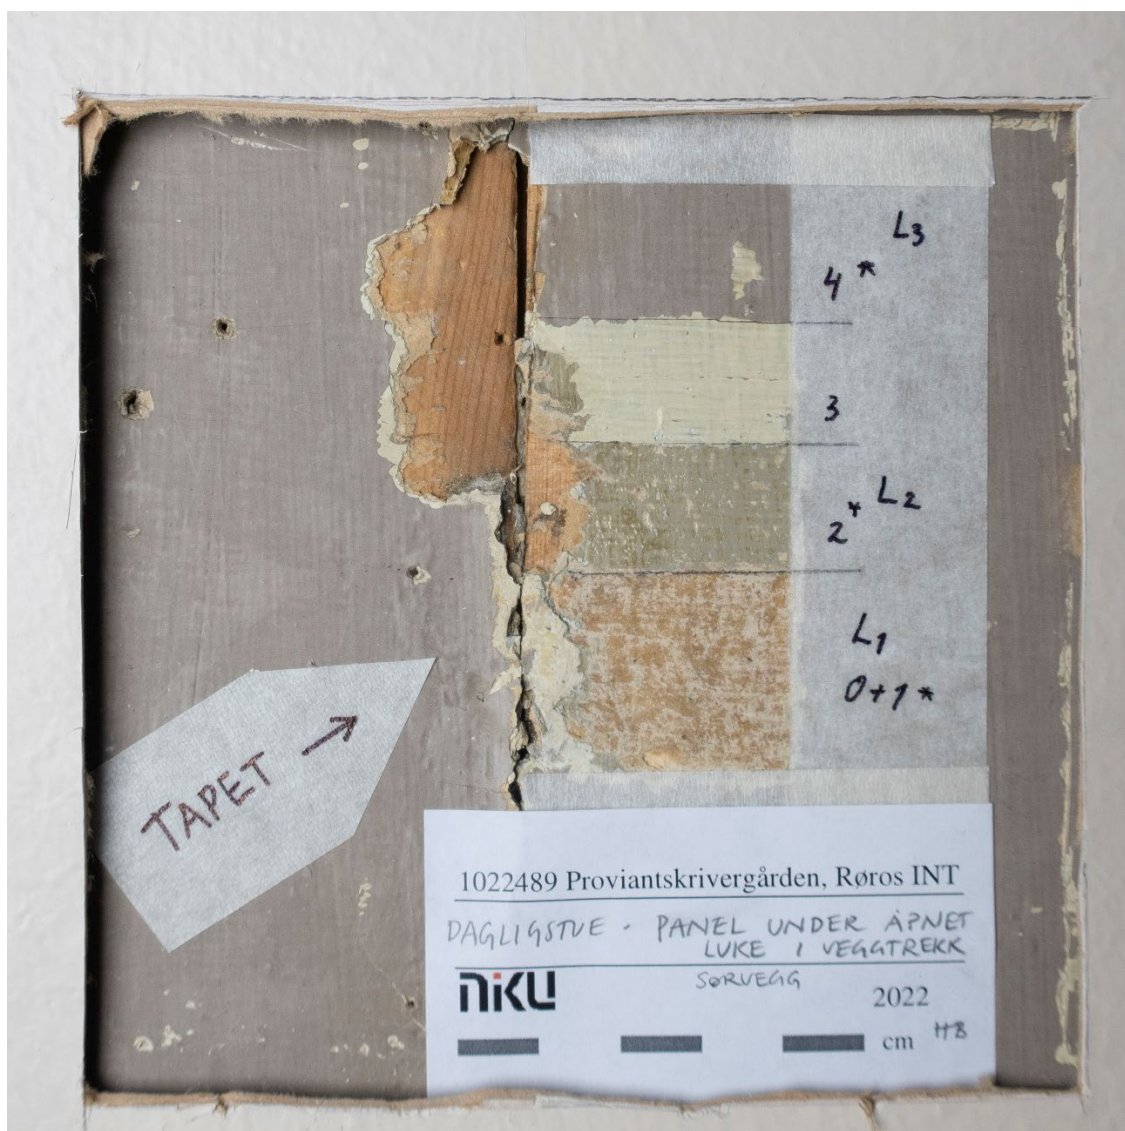
Figur 39. Lagvis avdekning på veggpanelet under sekundære plater. Første lag er en papirtapet, men det har ikke blitt observert mønster i det avdekkede feltet (30 x 25 mm). Tapetet kan også ha hatt limfargestrykk som ikke har vært mulig å avdekke. Ettersom åpningen er laget rett over fotlista er det mulig at de senere malingslagene er malte fotlister og/eller malt brystning, og ikke veggfargen. Foto: NIKU, 2022.

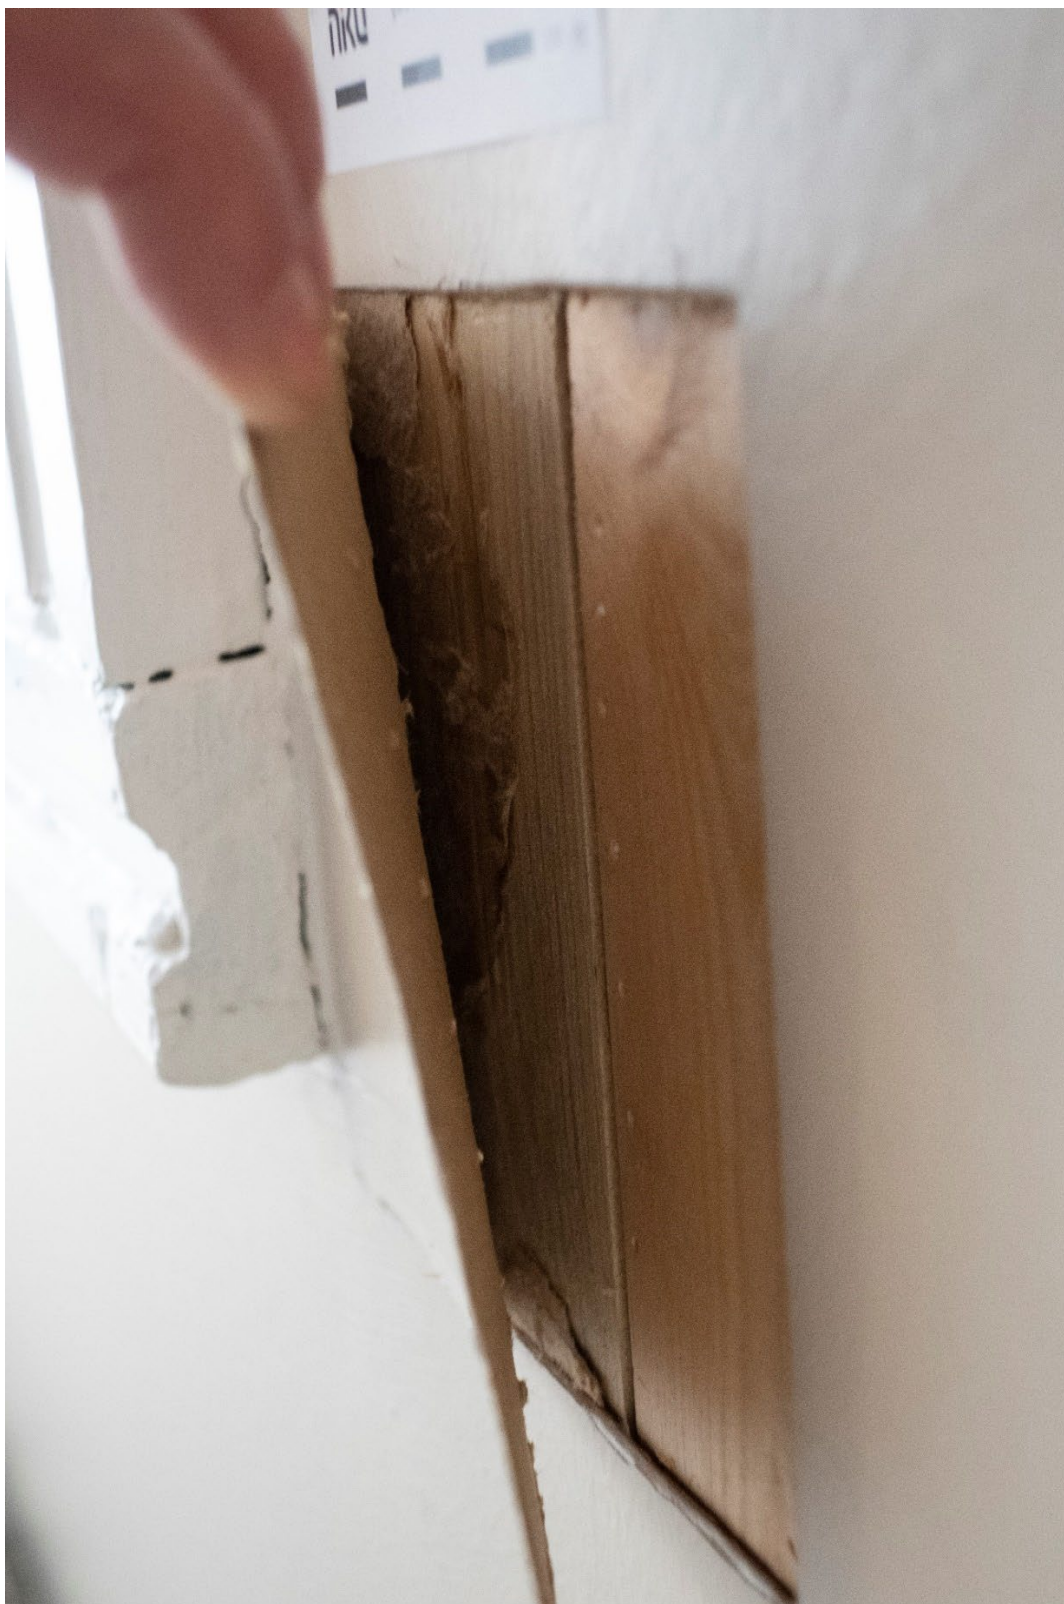
Figur 42 I åpningen på vestveggen ble det funnet sekundære veggbord. Disse er satt opp samtidig som platene ble montert, og det er ingen malingslag eller tapetlag på disse. Ifølge brev fra Riksantikvaren til tidligere eier Eli Høsøien ble det utført reparasjoner på utvendig panel mot gaten mellom 1948 og 1952. Panelet skal ha blitt skadet fra bombesplinter etter bombing i 1940.⁸ Foto: NIKU, 2022.

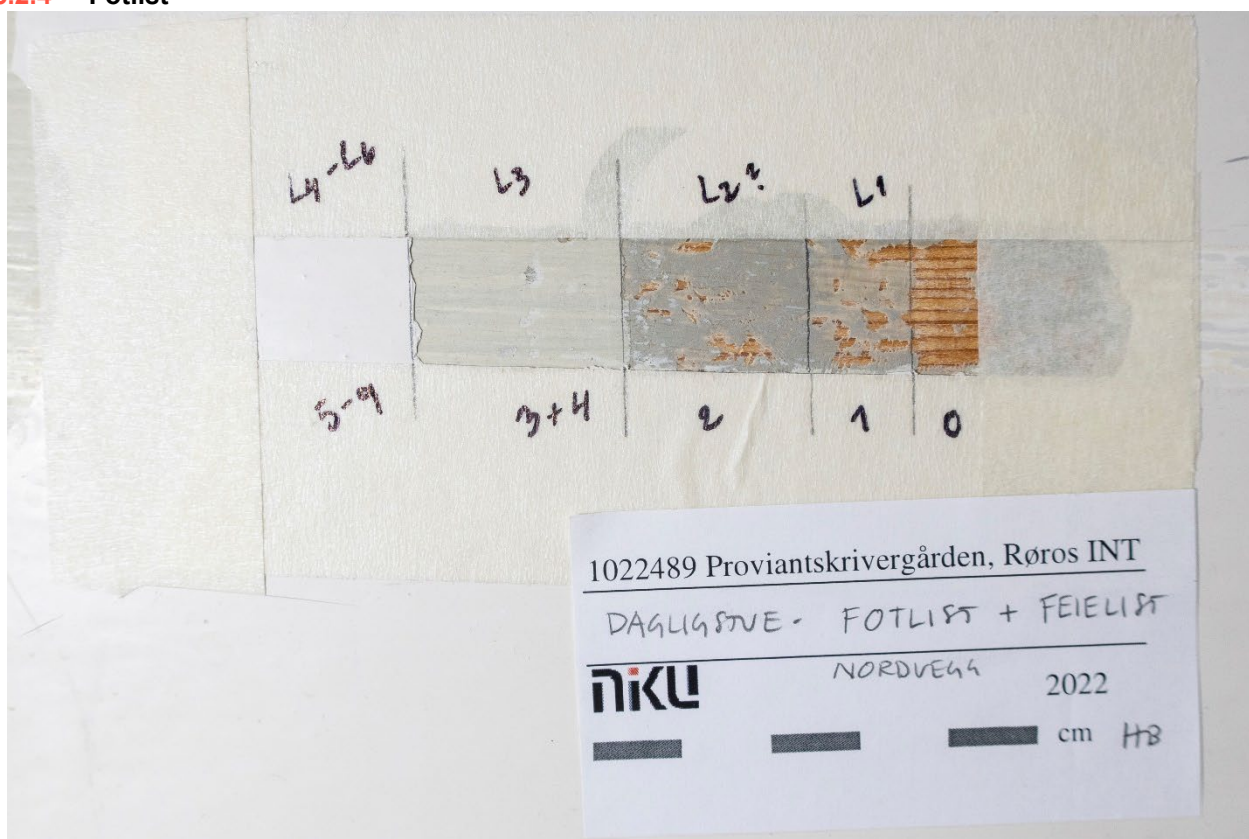
Figur 43 Lagvis avdekking på fronten av den høye fotlista. Foto: NIKU, 2022.

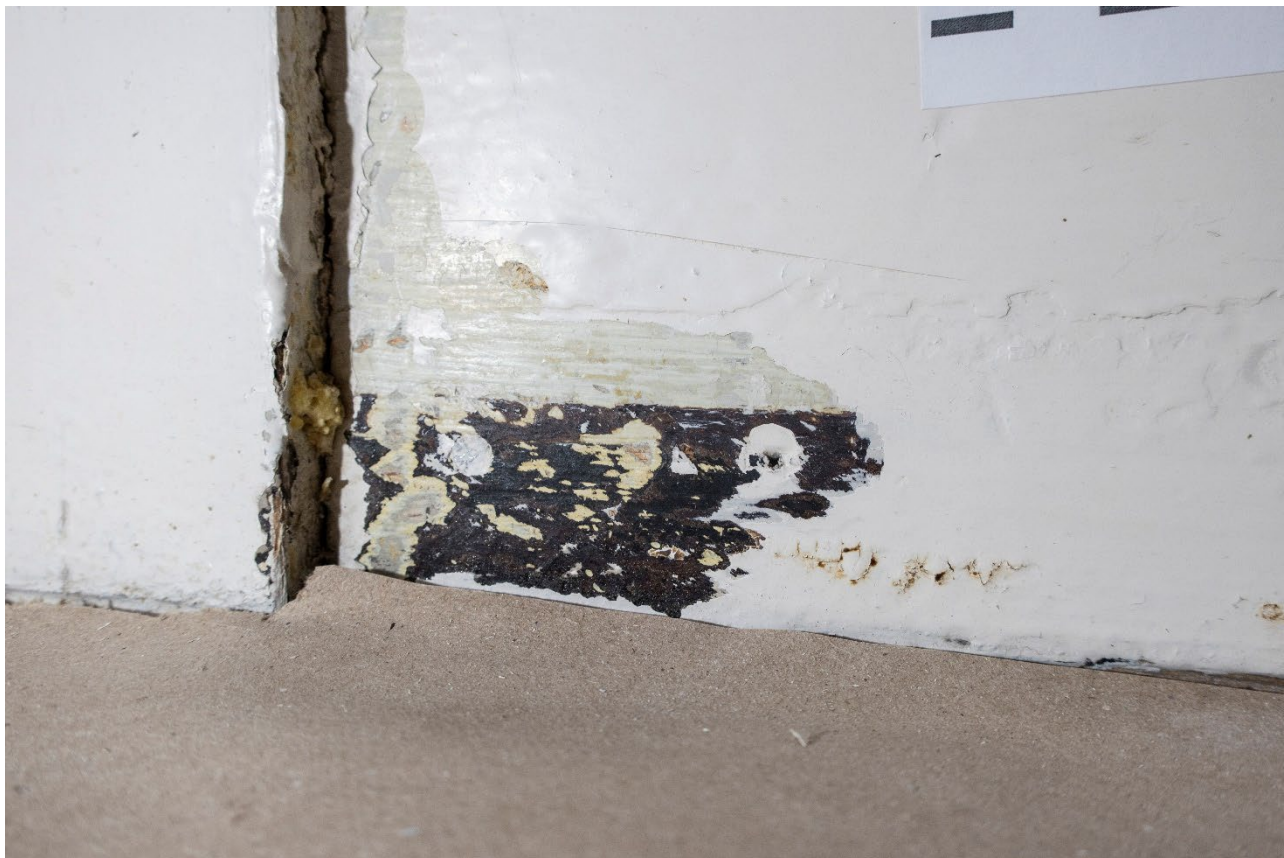
Figur 44 Avdekket malt feielist på fronten av fotlista. Feielista ble også malt ut på dørgerikta. Første malte feielist hører til lys grå fotlist (L3). Foto: NIKU, 2022.

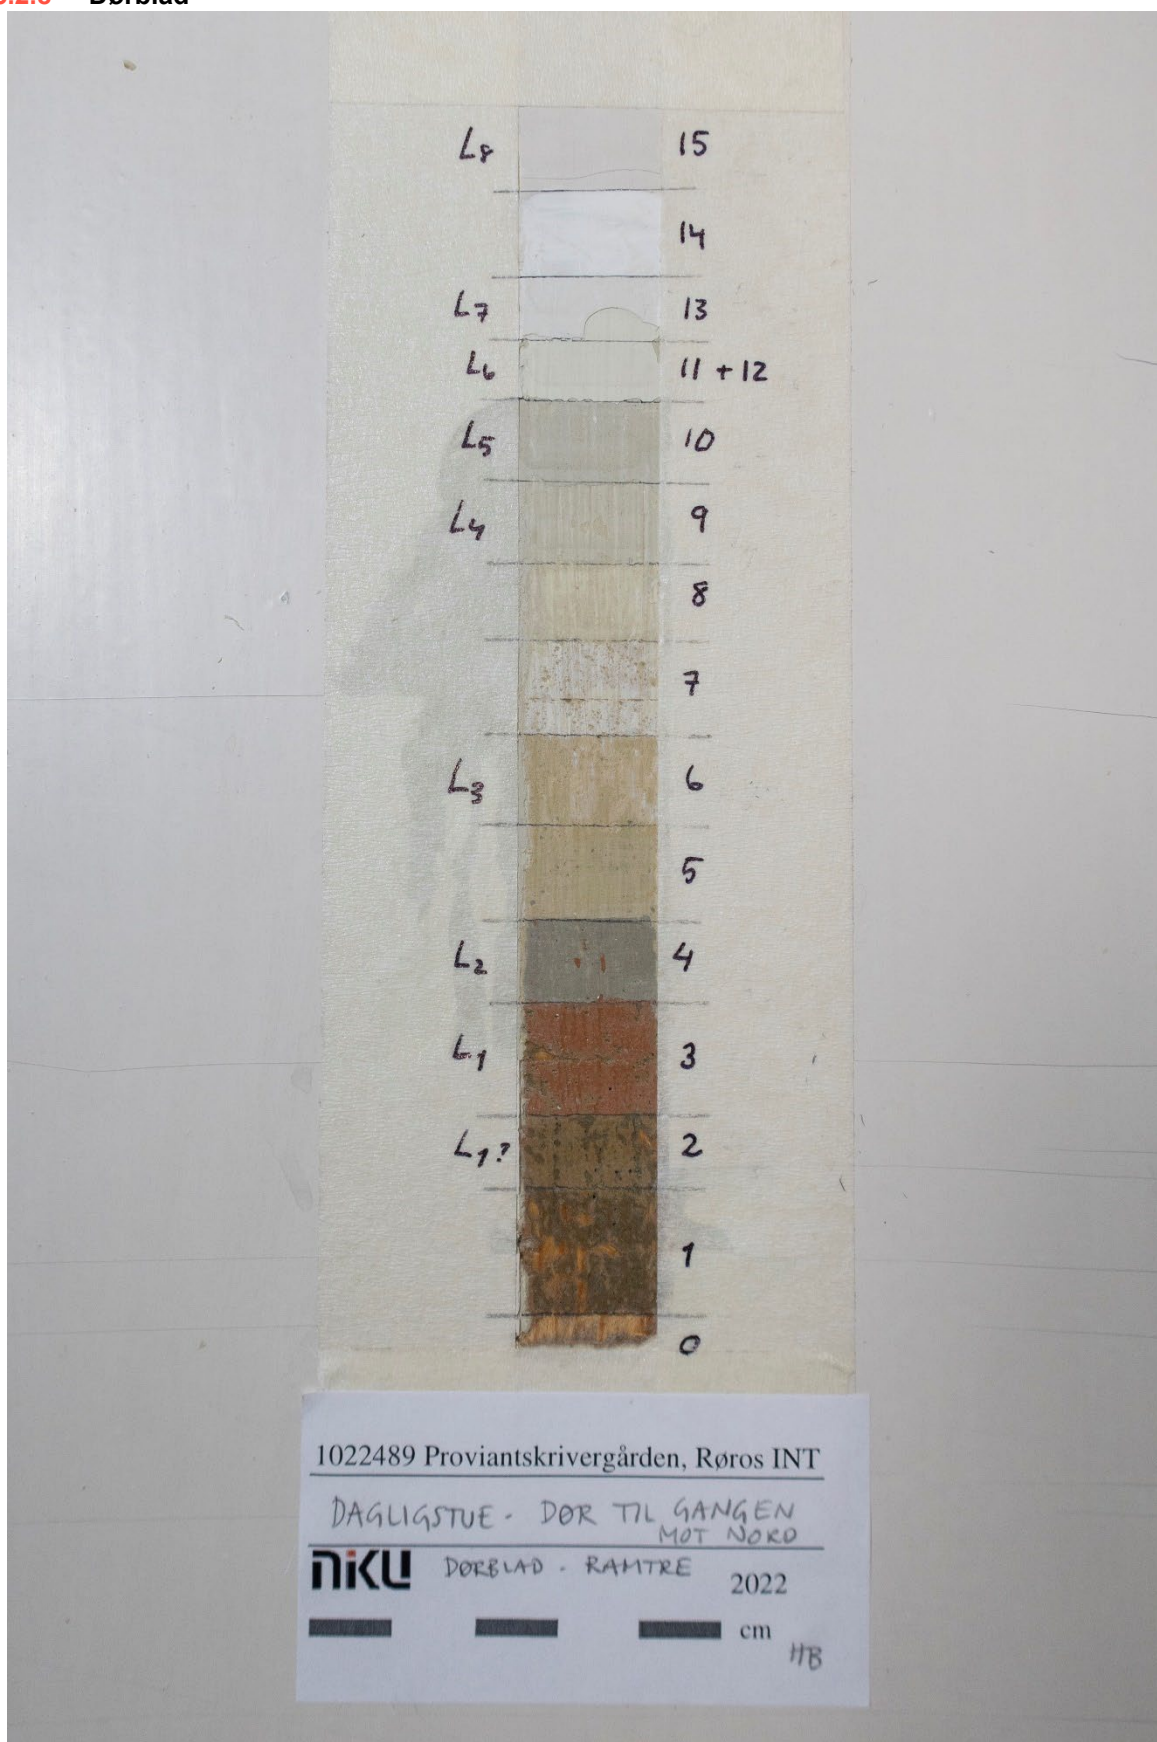
Figur 48 Lagvis avdekning på dørbladets ramtre. Det er ingen fargeforskjell på speil eller fris. De samme malingslagene er funnet på de to andre dørene i rommet. Lagene er også funnet på den eldste delen av dørkarmen. Foto: NIKU, 2022.
