AF 75 - TILSTANDSREGISTRERING AV MURALMALERIENE I BOTNE KIRKE

Holmestrand, Vestfold

| Tittel Af 75 - Tilstandsregistrering av muralmaleriene i Botne kirke Holmestrand, Vestfold | Rapporttype/nummer NIKU Rapport 324 | Publiseringsdato 30.01.2024 |

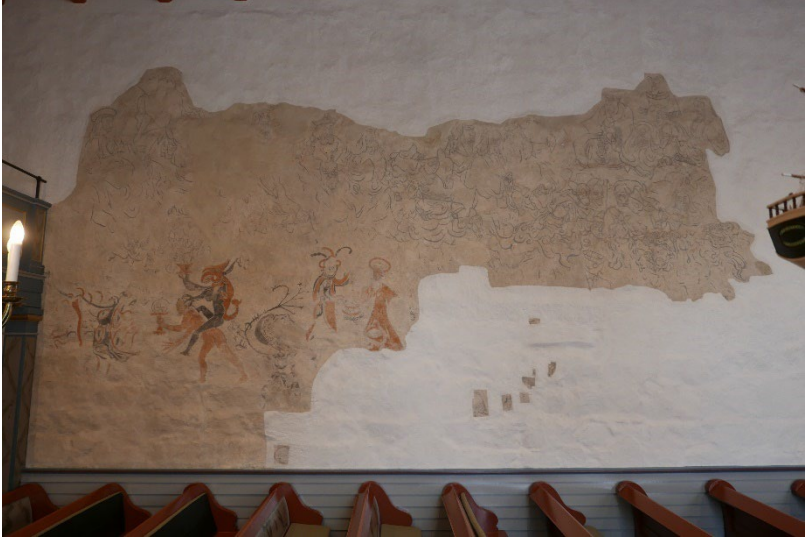
| Figur 1: Veggmaleri på nordveggen i skipet. Foto: NIKU | |

| Bevaringsgrad | Det opprinnelige veggmaleriet i nedre del antas å være sterkt restaurert, og muligens mistolket. Originale deler er muligens kun fragmentarisk bevart. Det øvre veggmaleriet, som tidligere er blitt datert til 1600-tallet, kan til dels være nymalt/nytolket. |
| Tilstandsbeskrivelse | Det er observert flere bom og sprekker over hele veggmaleriet, samt løse pussbiter i en nylig kittet setningssprekk. Lenger opp på veggen ser man flere klistermerker og piler, trolig gjenglemt fra siste restaurering. Veggmaleriet fremstår som et isolert fragment |

| Tiltaksbeskrivelse | Tilstandsvurdering for å avklare omfang av bom og setningsskader, samt autensitet av maleriene. Utvikling av restaureringskonsept med forslag for presentasjon av veggmalerifragmentet. NIKU anbefaler å utvide kalking av tilstøtende flater med pigmentert kalk. |

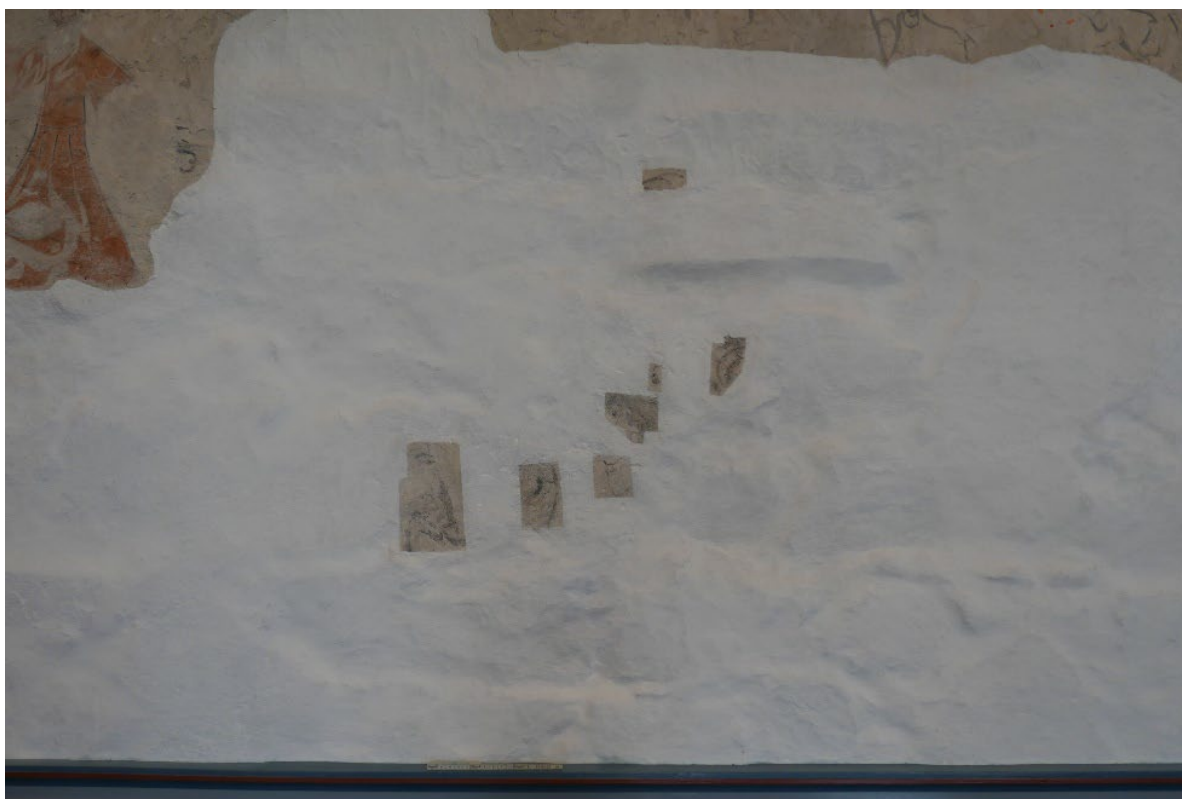
Figur 2: Detalj. Flere små felt med eldre puss og dekorstrek er unnlatt fra nykalking, og fremstår i dag isolert og fragmentarisk. Foto: NIKU

Kirkeinteriøret er nylig restaurert og de ensfargete veggoverflatene er nykalket. Rundt veggmaleriet på skipets nordvegg er det kalket inntil eldre puss med veggmaleriet. Dette gjør at veggmalerifeltet fremstår som et isolert fragment, og ikke som en integrert del av kirkerommet. Dette er svært uheldig.

NIKU anbefaler at veggmaleriene integreres i et rektangulært felt, der veggflatene rundt veggmaleriet tilpasses den eldre pussens farge. Det kan brukes pigmentert kalk.

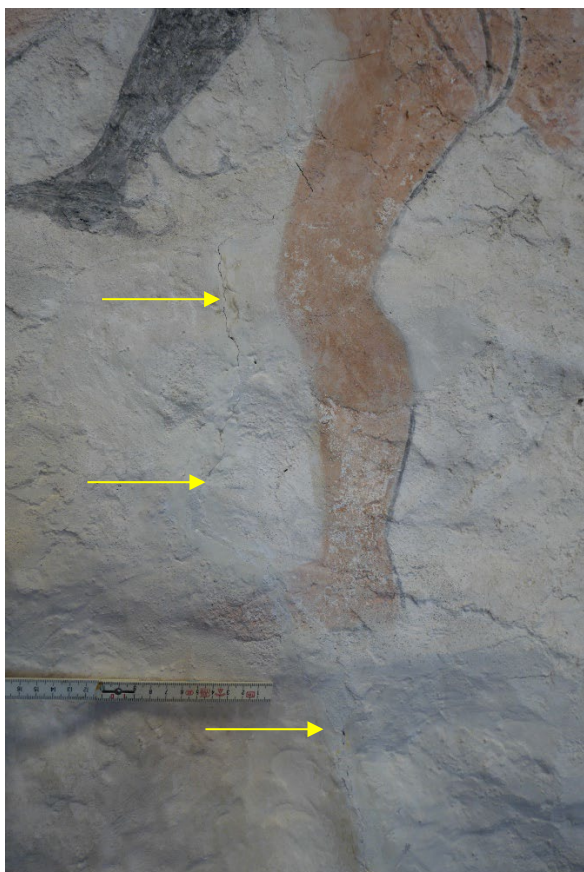
| Skadeårsak og konsekvens | Bompartier kan utvikle seg til utfall, særlig i forbindelse med en setningssprekk, som kan ser ut til å bevege seg. |

Figur 3: Detalj. Det er observert bom langs med den vertikale sprekken (piler). Foto: NIKU
