TA 2020/7 – SKJØTEGROP, MARINEN

Arkeologisk etterkontroll ifm. graving for skjøtegropp på Marinen,
Trondheim, Trøndelag

Tittel TA 2020/7 – Skjøtegrøp, marinen Arkeologisk etterkontroll ifm. graving for skjøtegrøp på Marinen, Trondheim, Trøndelag	Rapporttype/nummer NIKU Rapport 309	Publiseringsdato 30.01.2024
	Prosjektnummer 1021800	Sider Skriv inn antall sider
	Avdeling Arkeologi	Tilgjengelighet Åpen
Forfatter(e) Selfjord, Audun Berg	ISSN 2703-7797 ISBN 978-82-8101-456-5	Oppdragstidspunkt / periode utført April – juni 2020
	Forsidebilde Oversiktsbilde: Sjakt 1 ferdig gravd. Bilde tatt mot vest. 20200629_160114.jpg. Fotograf: Audun Selfjord.

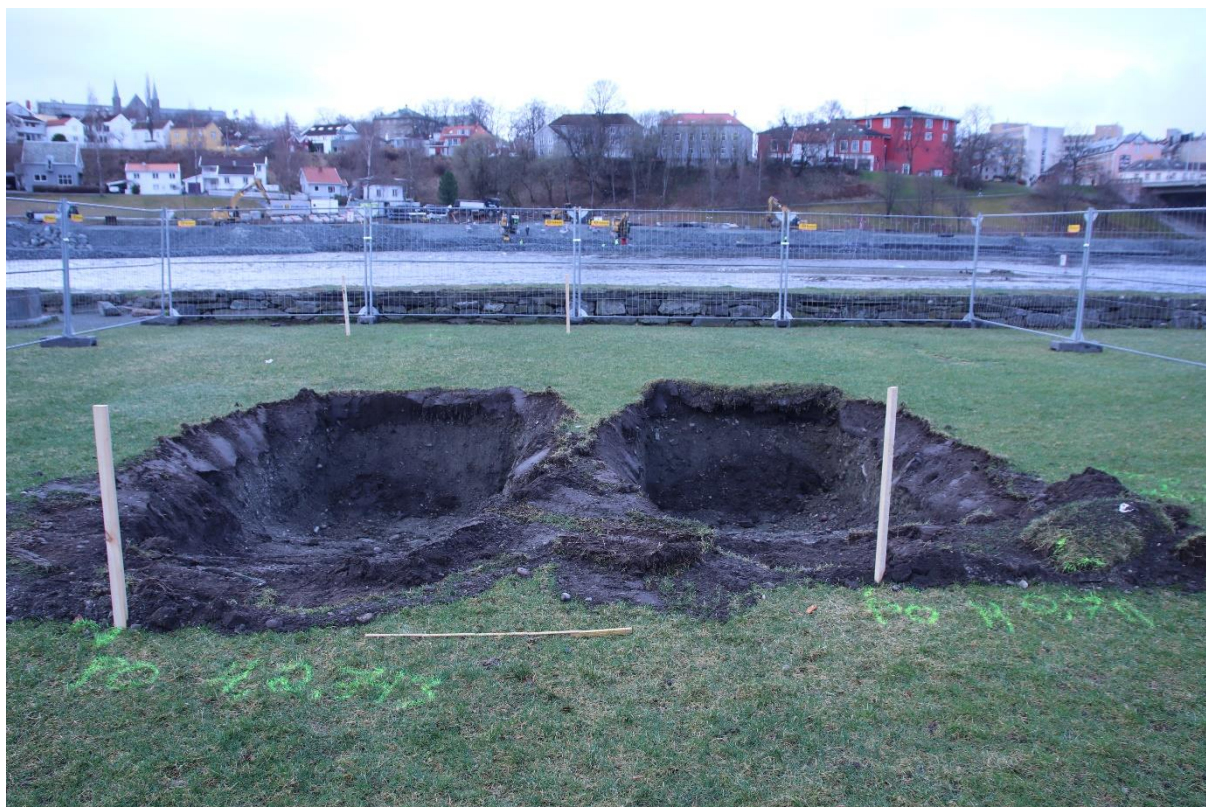
Første del av feltarbeidet ble gjennomført 24.04.2020. To groper hadde da blitt gravd på Marinen. Gropene var plassert ca. fire meter nord for steinmuren mot elva, sør for gangstien (se figur 2). Gropene var to meter brede. Tillatt bredde var 48 cm per hull. Riksantikvaren ble orientert om dette, og sendte epost til tiltakshaver 06.05.2020. Gropene var dypest i sør og skrånet oppover mot nord. Det var i hovedsak søndre profil og søndre del av vestre profil som ble undersøkt.

Figur 2: Grop 1 (til venstre i bildet) og grop 2 ferdig gravd. Målestokk 1 m. Bilde tatt mot sør.
IMG_6349.JPG

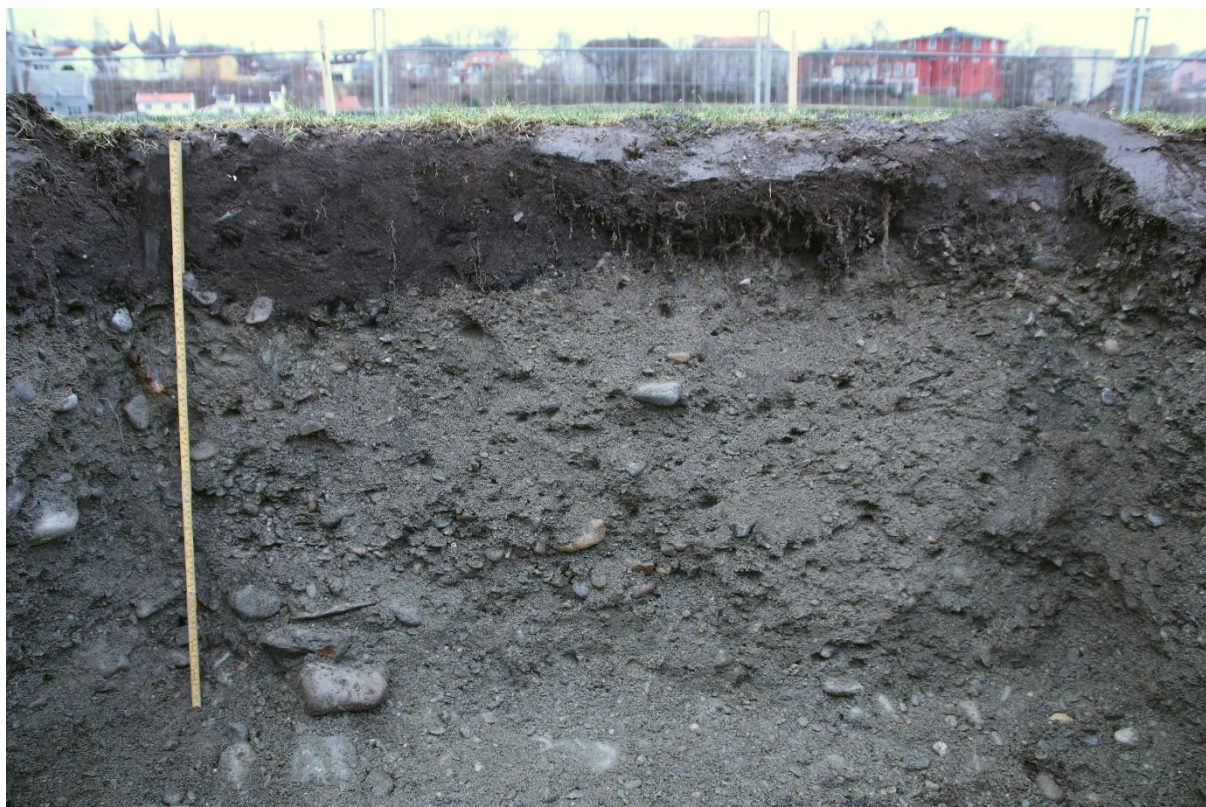
Grop 1 var orientert nord-sør, med lengde 4,6 meter, bredde 2-2,25 meter, med dybde 1 meter i sør, skrånende oppover mot nord hvor den til slutt var på samme nivå som dagens overflate. Gropas profiler ble rensert opp. Profilen mot sør ble dokumentert og beskrevet. Følgende lagdeling ble observert, fra toppen:

1. Torvlag. Mørk brun sandholdig jord med noe stein. En del små røtter. Torvlaget er mellom 20 og 28 cm tykt. Tykkest i øst. Det er spredte biter av tegl og noe plast nederst i laget.
2. Direkte under torvlaget er det et tynt kullholdig svart lag. Trekull og sand blandet. Dette laget er mellom 1 og 3 cm tykt. Laget strekker seg fra midt i søndre profil, og ca. 3 m langs østre profil. Kullet fra dette laget var for nytt til å kunne dateres ved C14-analyse, og er trolig fra de siste 50 år. Se figur 4.
3. Under kull-laget er det et gulbrunt sand- og gruslag, ca. 20 cm tykt. Framstår som påført masse.
4. Deretter kommer et 30 cm tykt grus- og steinlag. Framstår som elvegrus, med mye små runde steiner.
5. Nederst kommer et lag med samme gulbrune farge, men mer homogent sandlag. Det er en steinpakning her nederst, øst i profilen. Se figur 3.

Figur 3: Profil mot sør, grop 1. Målestokk 1 meter. Bilde tatt mot sør. IMG_6350.JPG

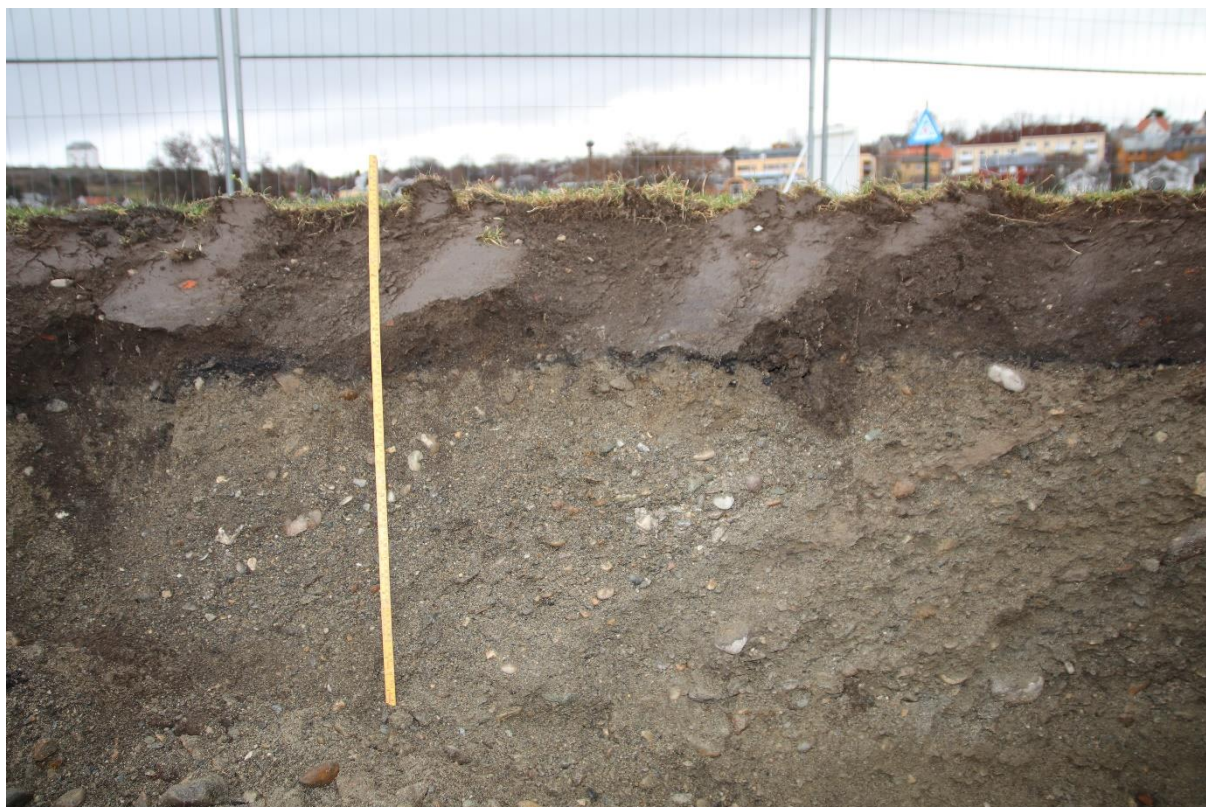
Figur 4: Profil mot øst i grop 1. Bildet viser det tynne kullholdige laget under matjorda. Bilde tatt mot øst. Målestokk 1 m. IMG_6365.JPG.

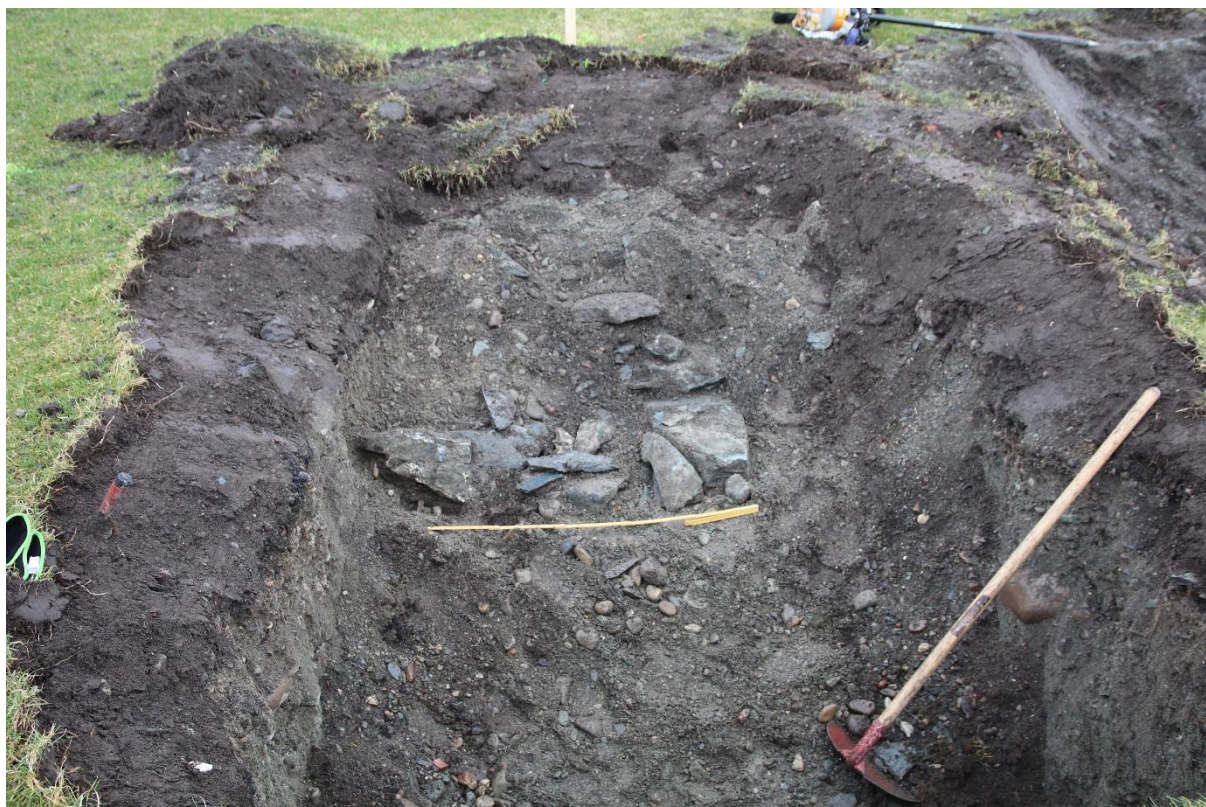
Grop 2 var orientert nord-sør. Lengde 4 meter. Bredde 2 meter. Kun 1,3 meter sør i gropa var gravd i en dybde på 1 meter. Ellers skrånet gropas bunn oppover mot nord. Grop 2 ble rensset opp. Omtrent midt i gropa var det en samling store steiner. To av dem var 50 cm lange. Flere var ca. 20 x 30 cm. Noen 50 x 40 cm. To av steinene lå oppå hverandre og dannet et «trinn». Steinene virket å ha en vinkel-form, de kom ut fra østre profil og gikk deretter nordover etter ca. 1 meter (se figur 5). Profilene på begge sider av steinpakningen ble undersøkt for kutt eller tegn til nedgraving, uten resultat. Enkelte spredte beinbiter, både brent og ubrent, lå løst i massene over steinene. Noen av steinene hadde blitt flyttet på av gravemaskinen.

Figur 5: Steinpakning midt i grop 2. Målestokk 1 m. Bilde tatt mot nord/nordøst. IMG_6374.JPG

Funn av tørrmur/steinpakninger tolkes som fundament til en eller flere av bygningene som har stått her i nyere tid. Steinkonstruksjonen i grop 2 er orientert øst-vest, og fortsetter nord-sør, og fremstår derfor som et hjørne. Største synlige steinhelle er 50 x 40 x 20 cm. Det ligger også store steinblokker i de oppgravde massene. Enkelte av disse steinene er tydelig bearbeidet og har huggspor. Det er store steinblokker i begge hauger med oppgravd masse, noe som kan tyde på at det har vært et slags fundament også i grop 1. Steinpakningen i sjakt 1 tolkes også som et fundament til en moderne bygning. Funn av hugd og tilvirket kleberstein i etterreformatoriske/moderne tørrmurer kan tyde på at man har hentet stein fra området rundt Nidarosdomen/Erkebispesgården. Murene ble kun delvis berørt av gravearbeidet, og ligger fortsatt på Marinen, under og ved høyspentkablene.

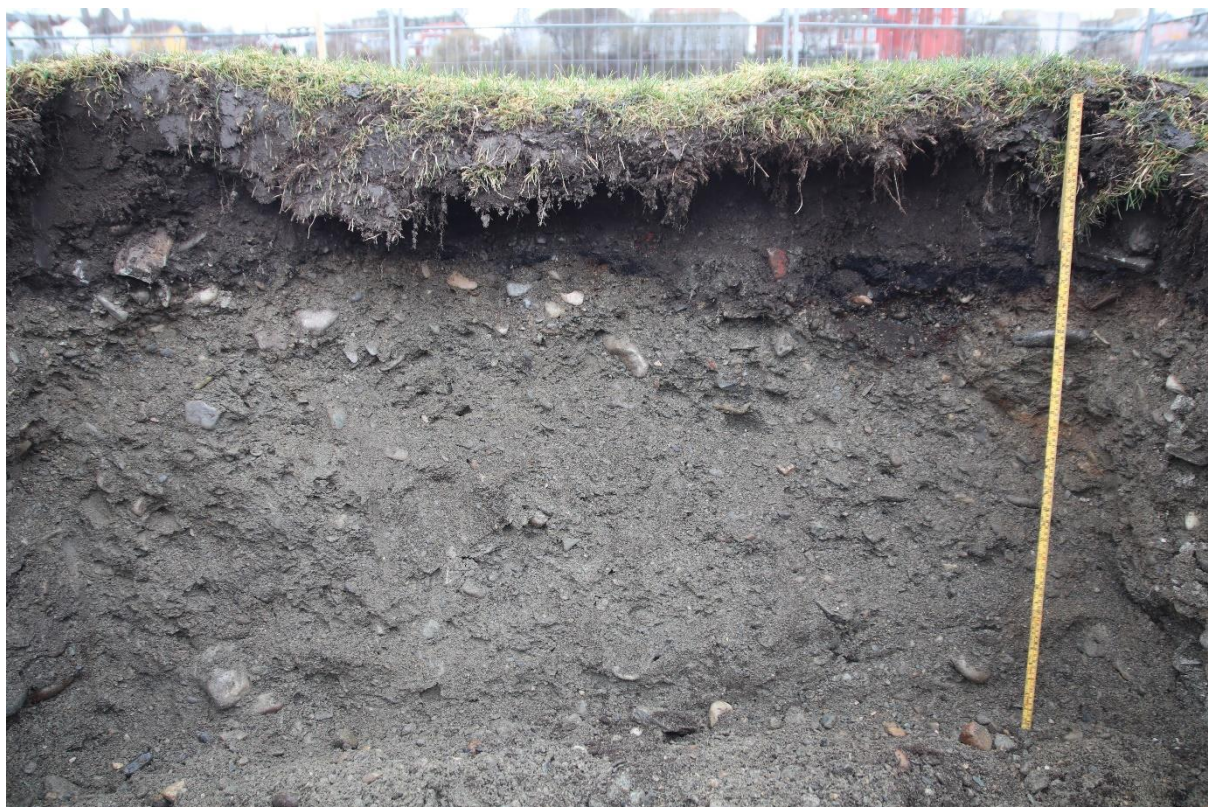
Beskrivelse, søndre profil, grop 2, fra toppen (se figur 6):

1. Torvlag, 25-30 cm tykt. Sandholdig mørk brun jord. Spredte biter av rødt tegl. Noe grus og småstein nederst i torvlaget.
2. Kull-lag/-sjikt. 2-5 cm tykt. I sørvestre hjørne er det en nedgravning som er en fortsettelse av dette kull-laget. Gropa inneholder én spiker og elvegrus. Rett vest for denne gropa er det et parti med tegl og grå sand. Dette ligger rett over kull-laget.
3. 25-30 cm med grus og gulbrun sand. Med mye stein, 5-10 cm i diameter. Spredte biter av tegl.
4. Grus- og sandlag. Grågult. Kun små steiner. 50-60 cm tykt. Ingen funn i dette laget. Framstår som naturlig undergrunn.

Figur 6: Søndre profil, grop 2. Målestokk 1 m. Bilde tatt mot sør. IMG_6375.JPG

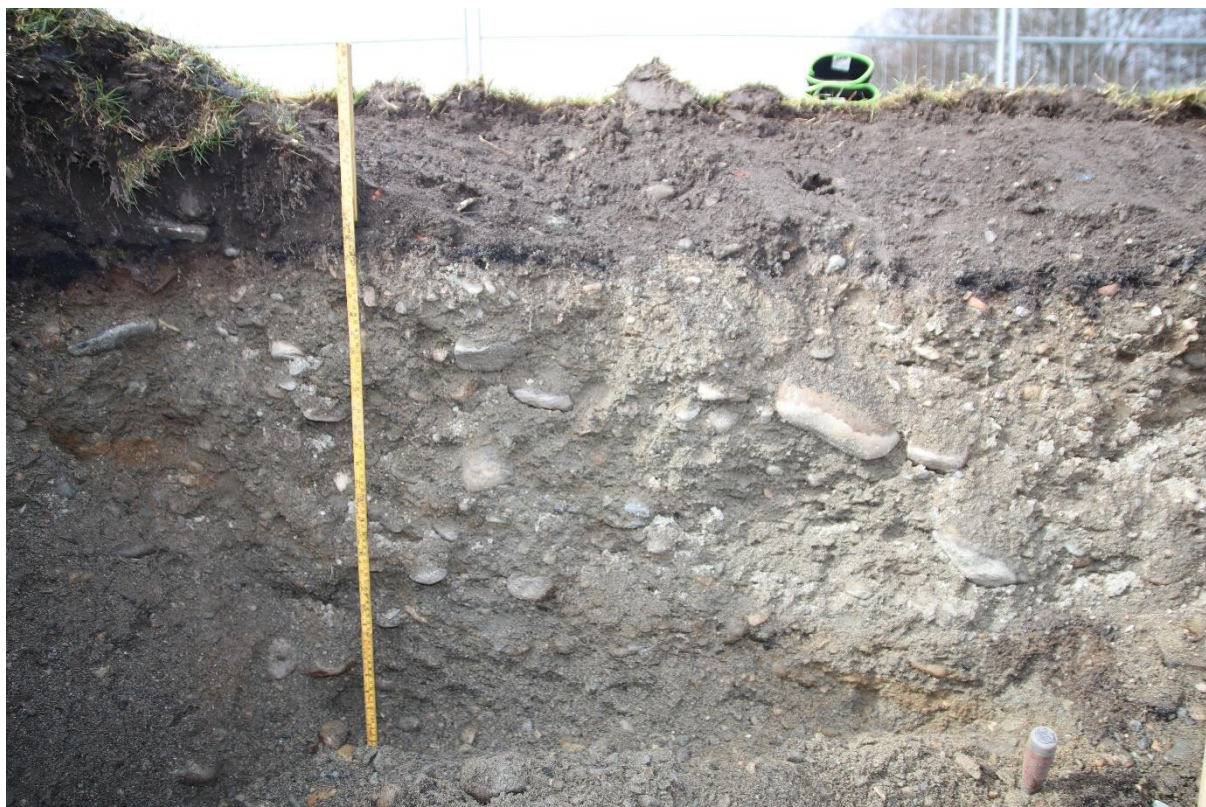
Beskrivelse, vestre profil, grop 2, fra toppen (se figur 7):

1. 30-40 cm med mørk brun torvjord, med glass, tegl, hvit «fine ware».
2. Kull-lag, 2-5 cm tykt.
3. Samme som lag 2 i søndre profil. Men, dette går dypere, opp mot 50 cm tykt. Mye stein.
4. Grus- og sandlag. Gulbrun farge enkelte steder. Trolig naturlig undergrunn.

Figur 7: Vestre profil, grop 2. Målestokk 1 m. Bilde tatt mot vest. IMG_6379.JPG

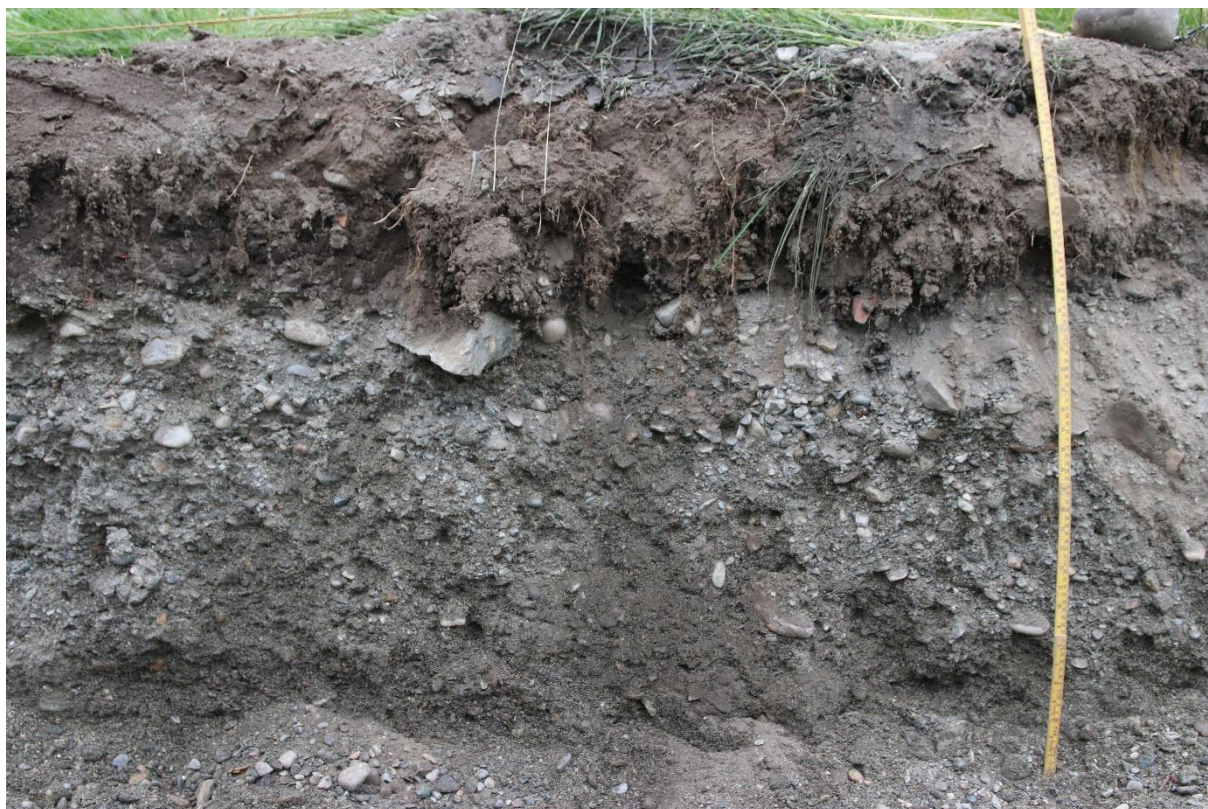
Østre profil, fra 0-2,5 meter: 30 cm med brun sandholdig jord. Spredte biter av tegl. Deretter 70 cm med elvegrus. Total dybde: 100 cm. Se figur 10.

Figur 10: Sjakt 1. Østre profil, fra 0 - ca. 2 meter. Bilde tatt mot øst. Målestokk 1 meter.

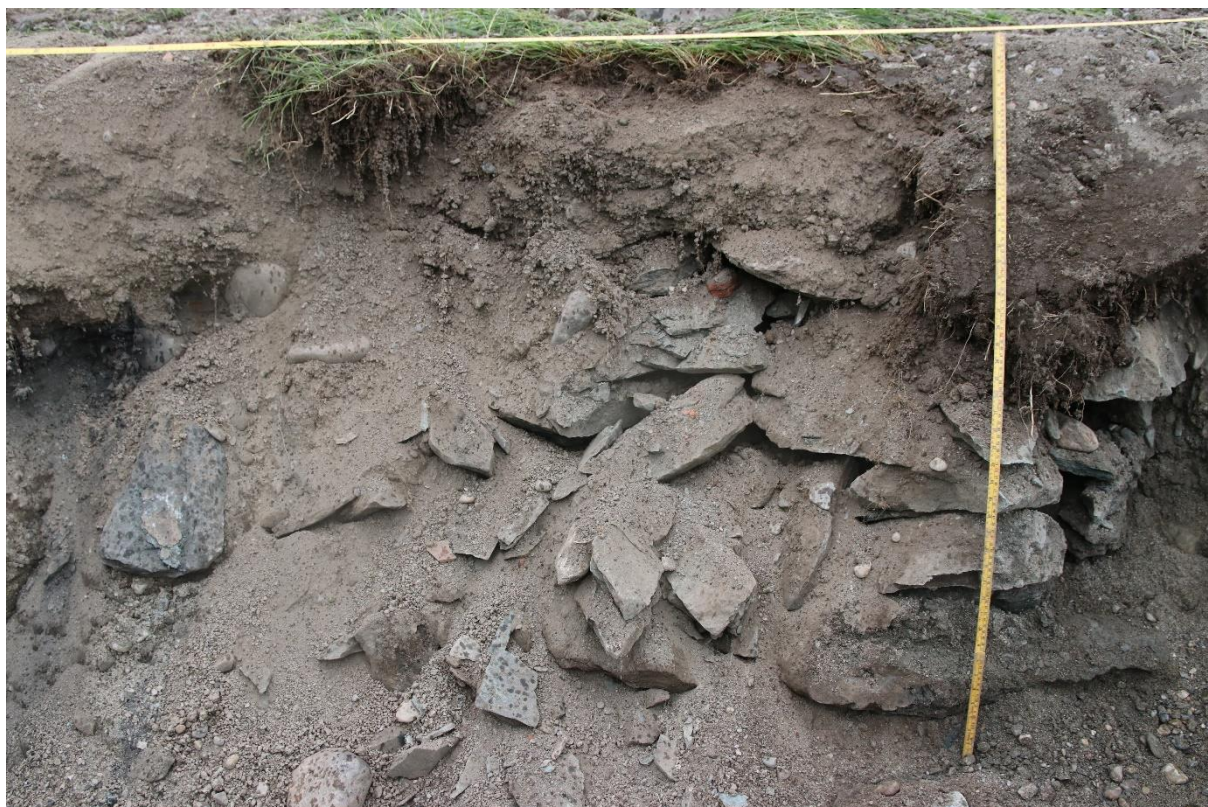
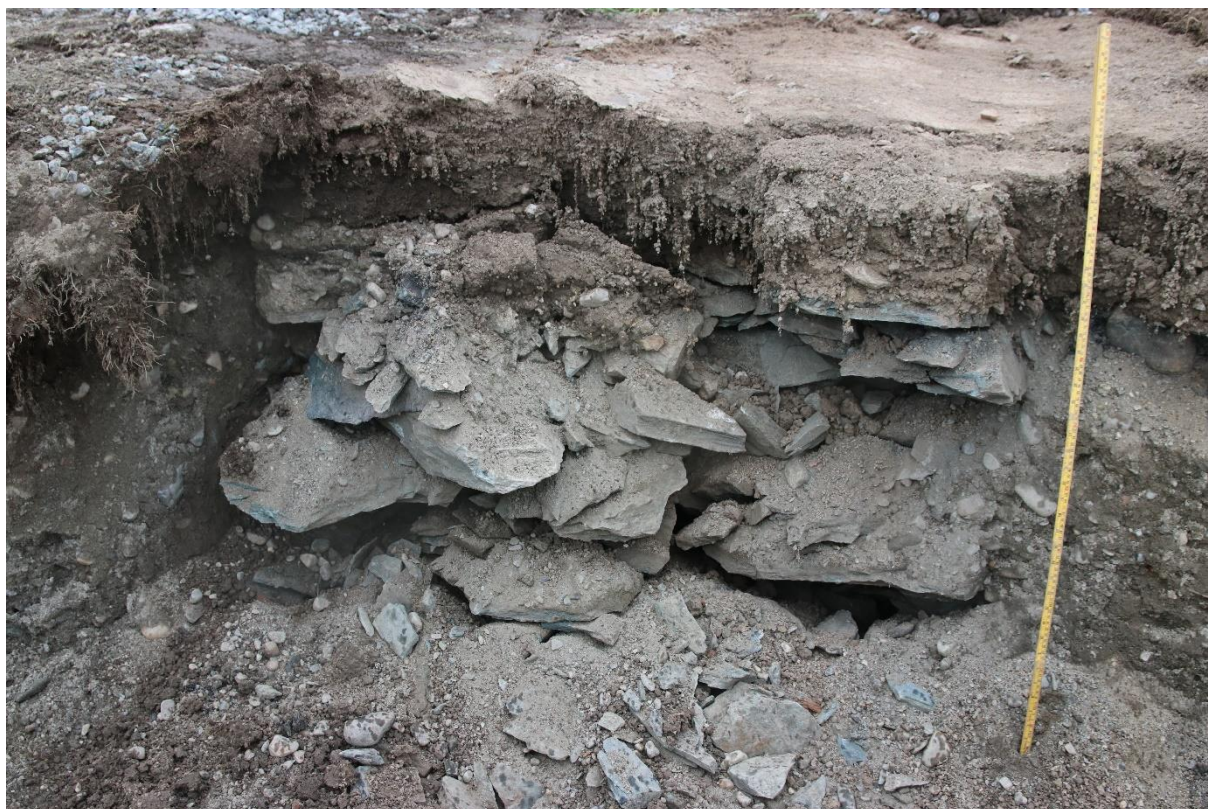
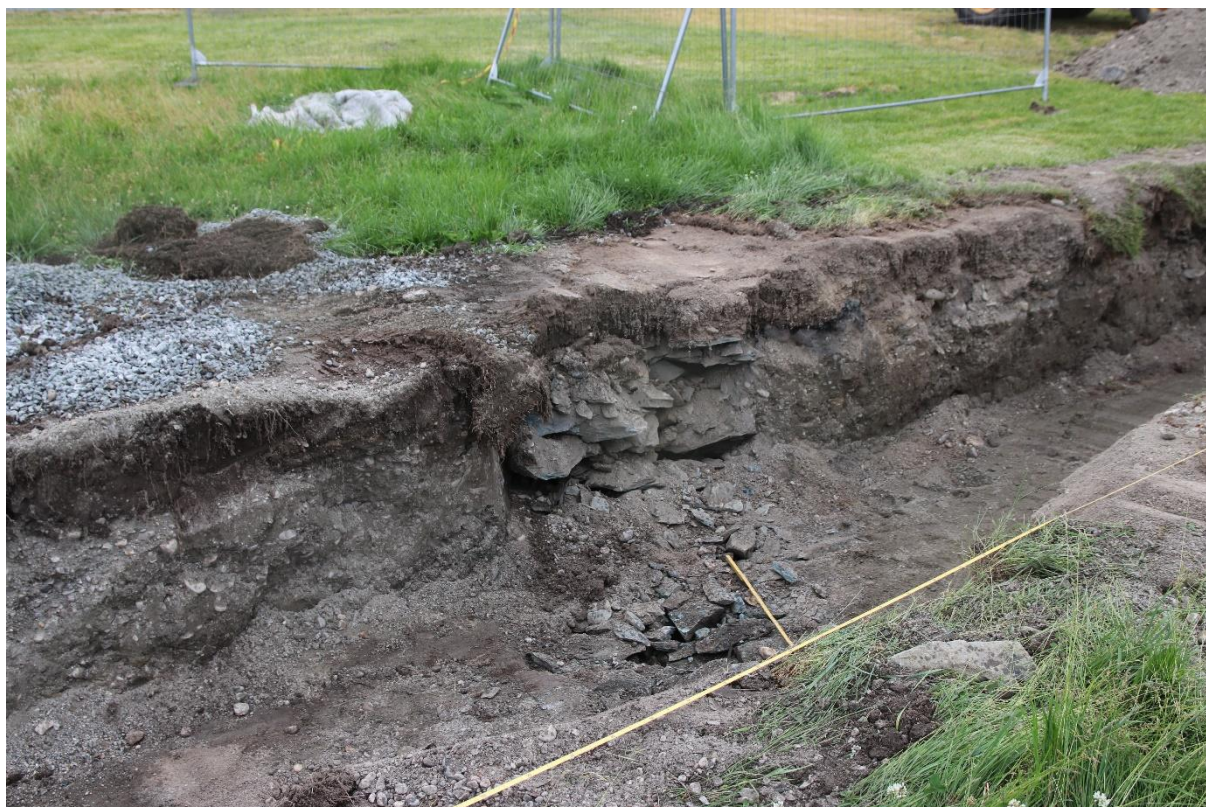
Fra 2,40 – 4,20 meter: Tydelig kutt. 1,0 – 1,5 m bredt steinfundament som er orientert ca. NV-SØ. Består av bruddstein/naturstein. Ingen funn. Noe leire er synlig i bunnen av sjakta, som fyll i kuttet/nedgravningen tilhørende steinkonstruksjonen. Steinpakningen fortsetter nedover, og er dypere enn én meter. Total dybde blir derfor ikke registrert. Se figur 11, 12 og 13.

Figur 11: Sjakt 1. Østre profil fra ca. 2,4 m. Bilde tatt mot øst. Målestokk 1 m. IMG_5734.JPG

Figur 12: Sjakt 1. Vestre profil fra ca. 2,4 m. Bilde tatt mot vest. Målestokk 1 m. IMG_5735.JPG

Figur 13: Steinpakning i sjakt 1. Bilde tatt mot nordvest.

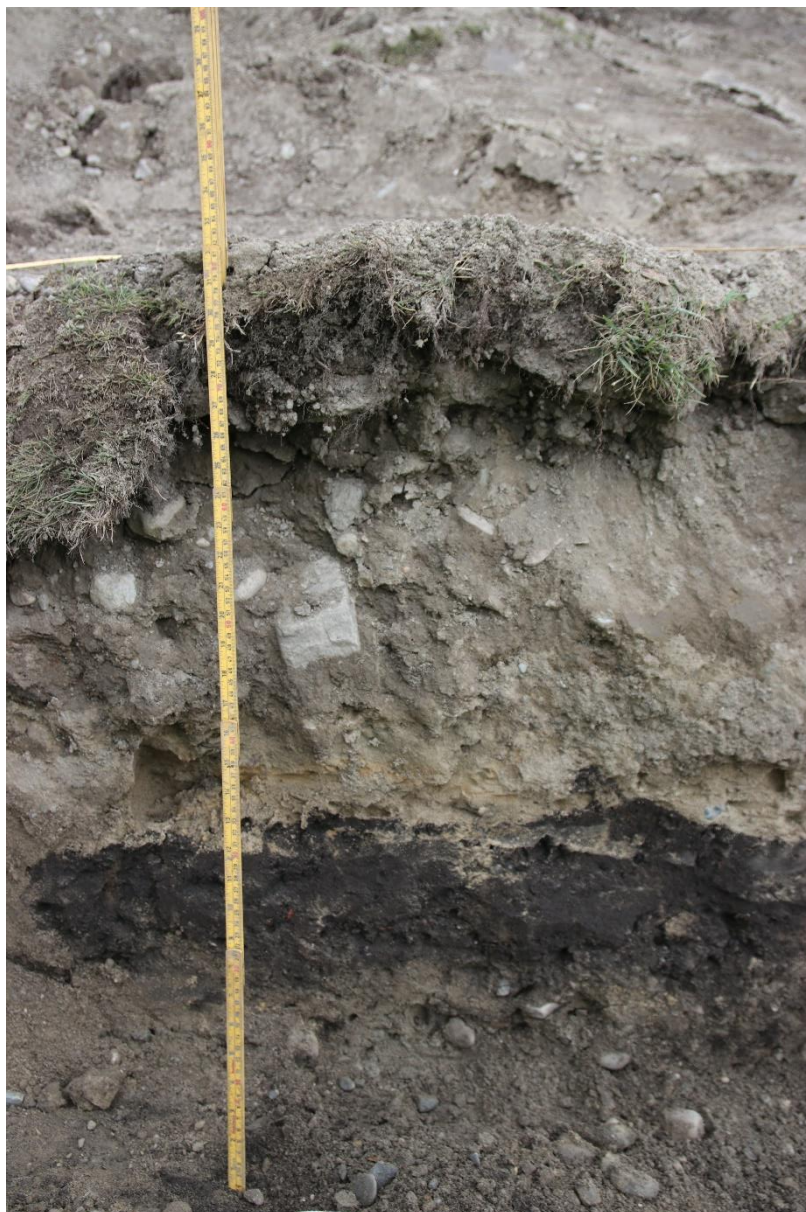
Figur 14: Skjøtegrop, profil mot øst i nordre del av grop. Målestokk 1 m. Bilde tatt mot øst.

Profil mot øst, 1 meter fra nordøstre hjørne (se figur 14):

1. 15 cm sandholdig jord. Meget tørt.
2. 25 cm gulgrå sandholdig jord. Noe stein. Meget tørt.
3. 10 cm meget finkornet gul silt. Virker som påførte masser.
4. 20 cm mørk brunsvart kull- og sandholdig jord. Noe klebrig og organisk. Noen få biter gult tegl observert. Noen få beinbiter. Dette laget ble i felt tolket som et etterreformatorisk brannlag. Det ble tatt ut og analysert en kullprøve fra laget. Denne ble datert til AD 1177 - 1280.
5. Brungrå sand og grus. Noe elvegrus.

Det homogene kull-laget i skjøtegroppas profiler tolkes som et brannlag. At en kullprøve fra kull-lag i østre profil nord i tiltaksområdet (sør for gangvei) har blitt datert til 11-1200-tall er noe overraskende, tatt i betraktning områdets lave beliggenhet, og tidligere negative undersøkelser i området. Basert på terrengmodeller kan dette stedet ha vært tørt land i denne perioden. Funn av gult tegl i samme lag som kullet ble hentet ut fra, kan tyde på at brannen har funnet sted i etterreformatorisk tid. Kanskje det dreier seg om treverk som har blitt hentet fra et annet sted for deretter å ha blitt brent på Marinen. Laget er tydelig stratifisert og ble observert over flere meter i østre profil lengst nord i tiltaksområdet. Kull-laget og prøveresultatet bør ses i sammenheng med informasjon fra det store oppgraderingsprosjektet på Marinen i 2022 (TA 2022/1, Halvorsen in prep). På grunn av middelalderdateringen av kull-laget bør videre graving i dette området følges opp av arkeolog.

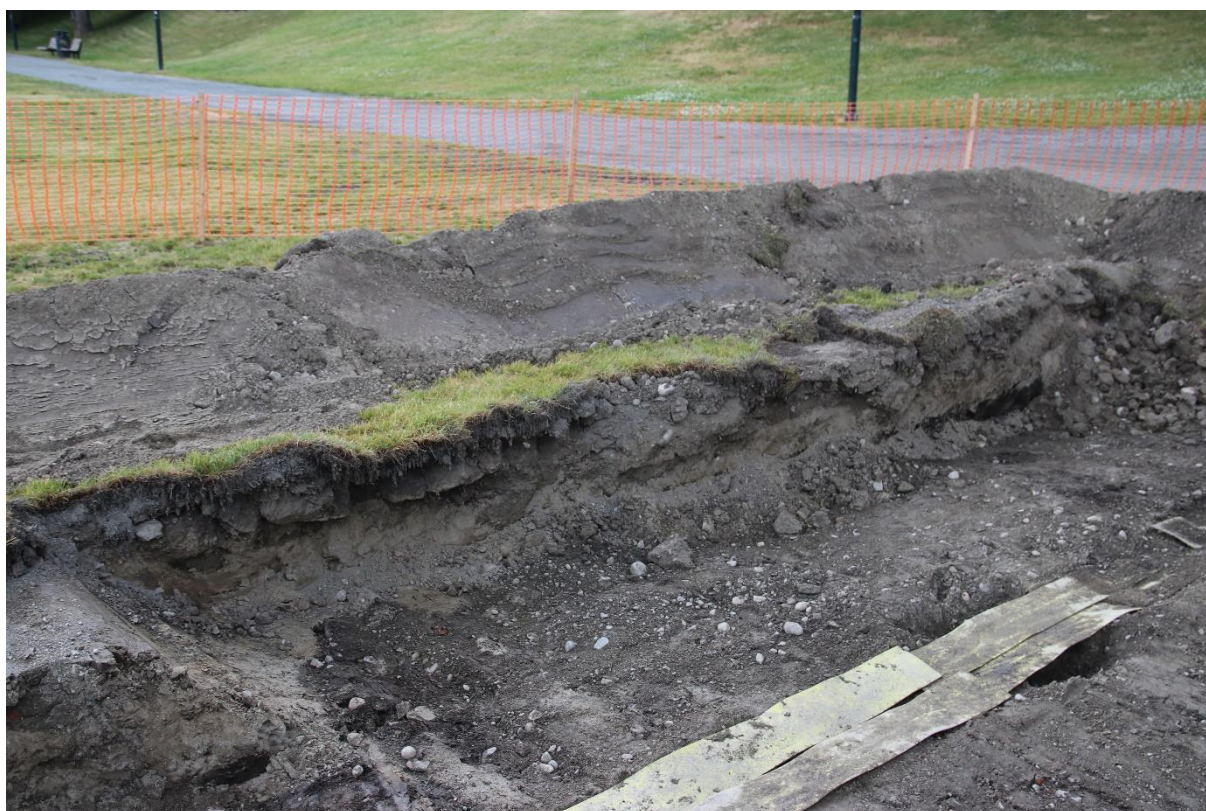
Lag 4 strekker seg 6 meter sørover, på begge sider av skjøtegrova (se figur 15). Laget er ikke synlig sør for dette, trolig fordi det var mye løsmasser oppetter profilkantene. Men, kanskje er det det samme laget som er synlig lengre sør, innmålt som lag 3 på 5,40 meter, målt fra sør.

Figur 15: Oversiktsbilde, vestre del av skjøtegrova. Brannlaget er synlig på begge sider av skjøtegrova, mot vest og øst.
