TA 2022/15 JOMFRUGATA 3, TRONDHEIM

Avklarende forundersøkelse og prøvegraving i bakgården

Tittel TA 2022/15 Jomfrugata 3, Trondheim Avklarende forundersøkelse og prøvegraving i bakgården	Rapporttype/nummer NIKU Rapport 239	Publiseringsdato 02.11.2023
	Prosjektnummer 1022362 og 1022477	Sider 13
	Avdeling Arkeologi	Tilgjengelighet Åpen
Forfatter(e) Chris McLees	ISSN 2703-7797 ISBN 978-82-8101-385-8	Oppdragstidspunkt / periode utført 31.08.2022 og 10.11.2022
	Forsidebilde Hull 1 ferdiggravd Da64007_006. C. McLees

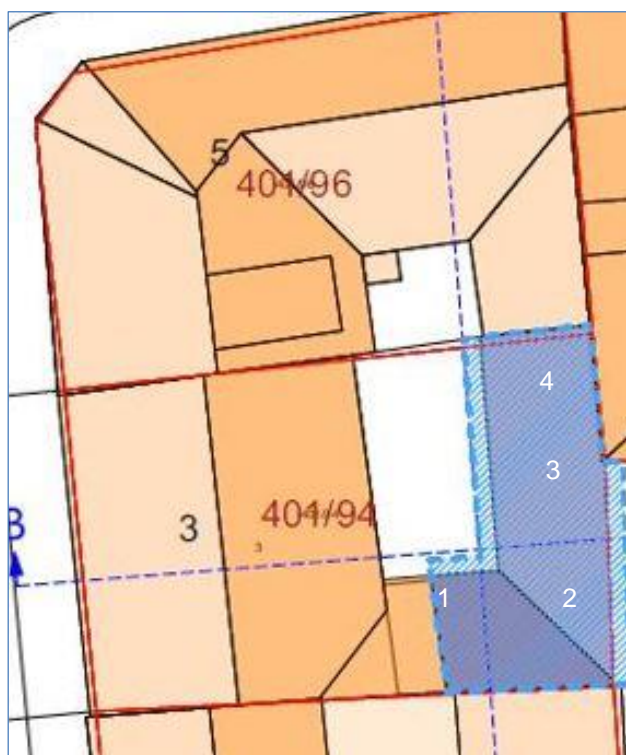
Figur 2. Hullenes plasseringer (1-4).

Det ble maskingravn 4 prøvehull i tiltaksområdet, samtlige ca. 1 m x 1 m i plan og ca. 0,30-0,40 m dype (figur 2, 3 og 4). Alle ble gravd i omrørte masser fylt med rivingsavfall; røde tegl, både hele og fragmenter, samt en del gule teglfragmenter, takteglfragmenter, stein, mørtel osv. I Hull 4 ble det påvist en teglkonstruksjon, muligens et skårsteinsfundament.

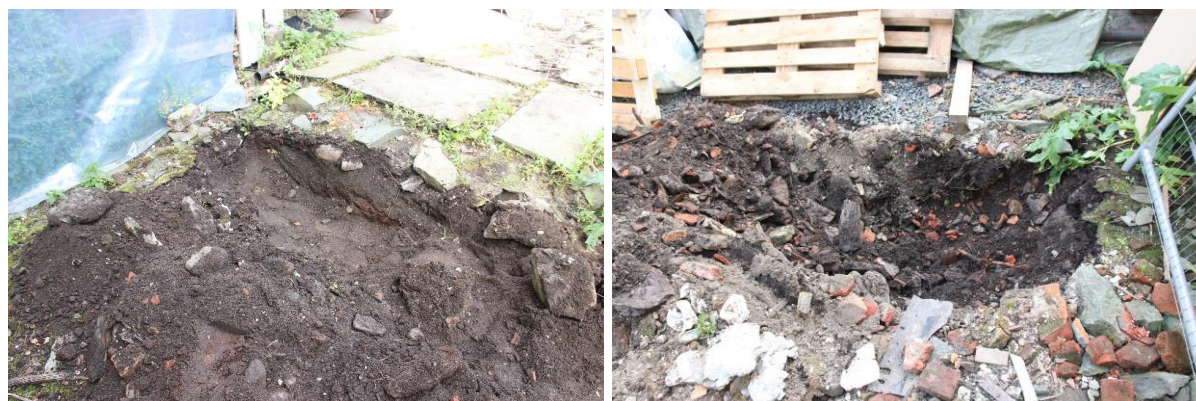
Det ble ikke påvist fredete kulturlag. Undersøkelsen viste at det lå en betydelig tykkelse og volum av omrørte bygningsavfall på hele området, men at det også var tegn til overgang til *in situ* nyere tids kulturlag i bunnen av hull 1, 3 og 4.

Figur 3. Hull 1 sett mot NV (venstre) og Hull 2 sett mot Ø. Da64007_001 og Da64007_002.

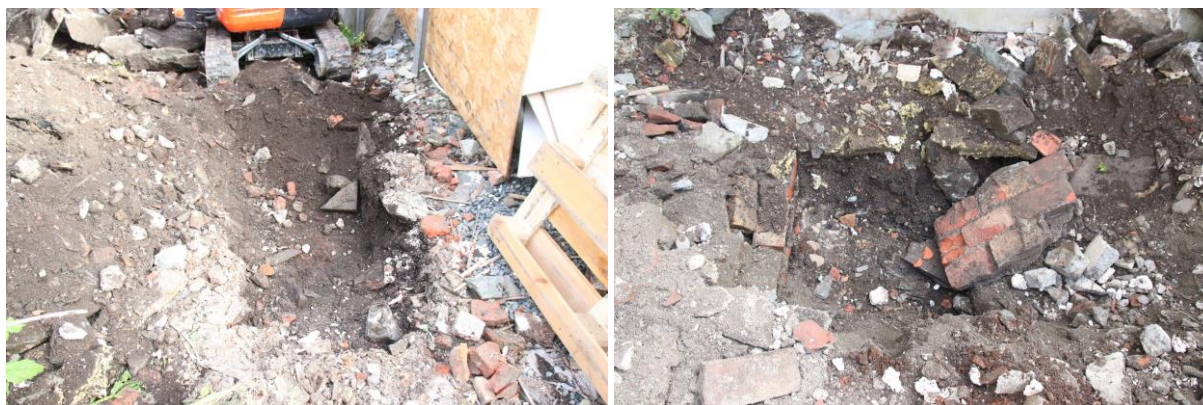
Figur 4. Hull 3 sett mot NØ (venstre) og Hull 4 sett mot Ø. Da64007_003 og Da64007_004.

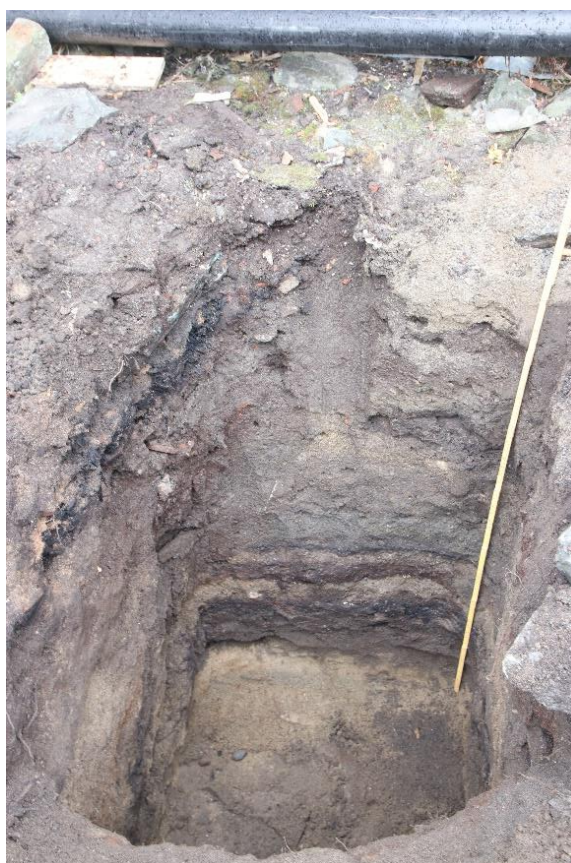
Hullet målte 1 m x 1,5 m x 1,5 m dypde (figur 5).

Figur 5. Hull 1 ferdiggravd. Sett mot V. Da64007_006.

Det ble gravd ned til undergrunnen, elvesand. Over sanden lå et ca. 0,20 m tykt lag bestående av grå silt-sand med trekullfragmenter, trolig et dyrkingslag. Det ble tatt ut en C14-prøve, men den ble ikke

sendt til analyse. Over dyringslaget lå en sekvens med intakte stratifiserte kulturlag i en samlet tykkelse av ca. 1,30 m. De laveste 0,30-0,40 m besto av brune organiske avsetninger, tynne trekullsjikt og minst to gruslag. Lagene inneholdt enkelte dyrebein samt røde og gule teglfragmenter. Over disse lå mer minerogene avsetninger med røde teglfragmenter, enkelte keramikkskår (rødgods og porselen) og et tykt brannlag i sør.

Forundersøkelsene i bakgården påviste tilstedeværelsen av intakte stratifiserte kulturlag på tiltaksområdet. Disse hadde en samlet tykkelse over undergrunn (elvesand) på ca. 1,50 m (Hull 1). De besto av omfattende omrørte rivingsmasser/bygningsavfall som lå over eldre avsetninger som har karakter av etterreformatoriske bakgårdsavsetninger tilknyttet bosetning her fra 1600-tallet av. Enkelte kan være fyllmasser i avfallsgrop og/eller kjeller (Hull 2 og 3). Dyrkingslaget som er påvist andre steder i nærområdet ble påvist i en tykkelse av ca. 0,30 m i bunnen av Hull 1. Dette var det eneste fredete kulturlag som ble påvist på stedet.

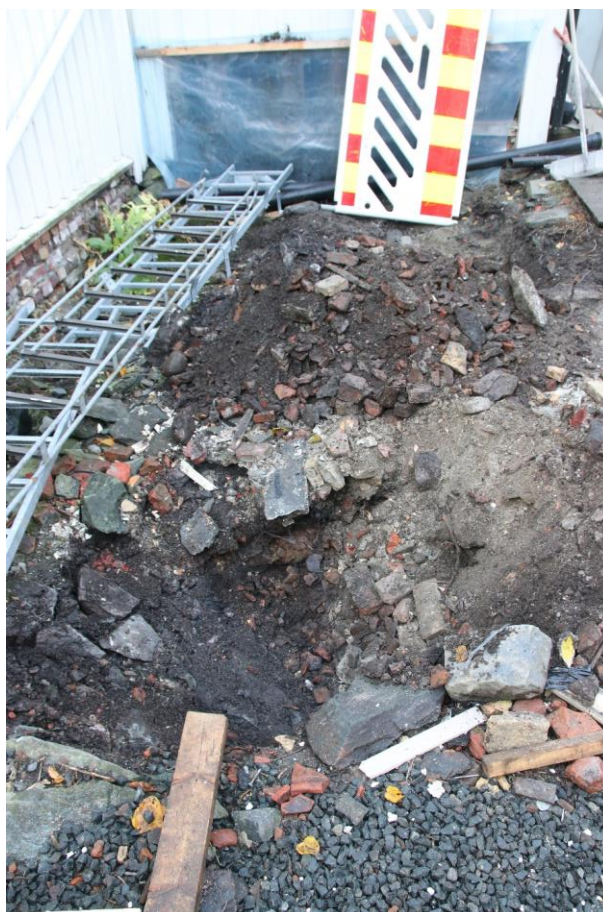
Målte 1 m x 1 m x 0,60 m dybde (figur 6).

Hullet inneholdt løst omrørt bygningavfall med røde og gule teglstein, teglflis og stein. Muligens fyllmasse i en trekjeller?

Figur 6. Hull 2. Sett mot S. Da64007_005.

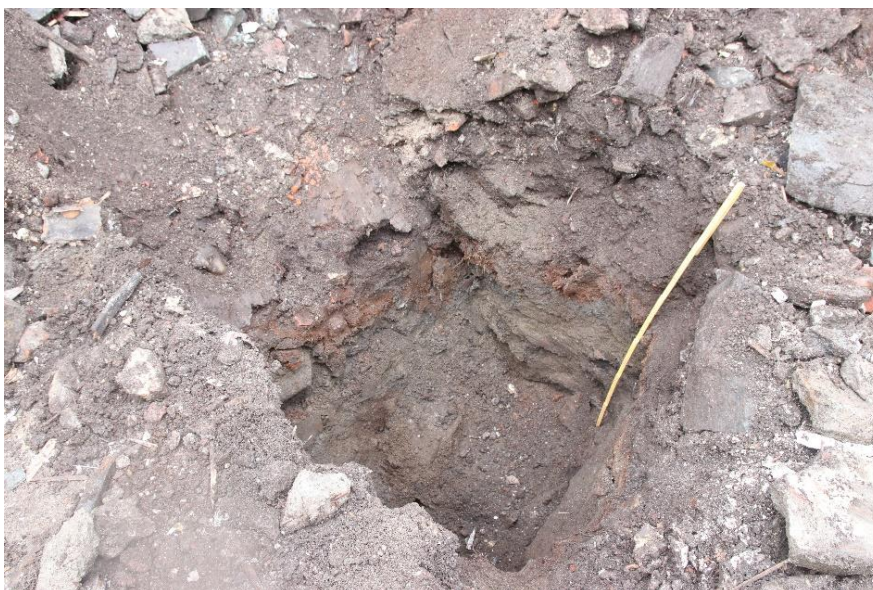
Hullet målte 1 m x 1,30 m x 1,20 m dybde (figur 7).

De øverste 0,30 m besto av løst bygningavfall (røde tegl og stein). Dette lå over en tykk homogen avsetning bestående av oransje-brunt mykt organisk materiale, muligens nedbrutt hår og/eller hud, som i sin tur lå over gråe silt-sand avsetninger. Mulig fyllmasse i en avfallsgrop?

Figur 7. Hull 3. Sett mot NØ. Da64007_007.
