STAVANGER DOMKIRKE – ETABLERING AV 5-ÅRIG MILJØOVERVÅKINGSPROGRAM

Bevaringsrapport, Stavanger Domkirke - resultater pr. august 2023

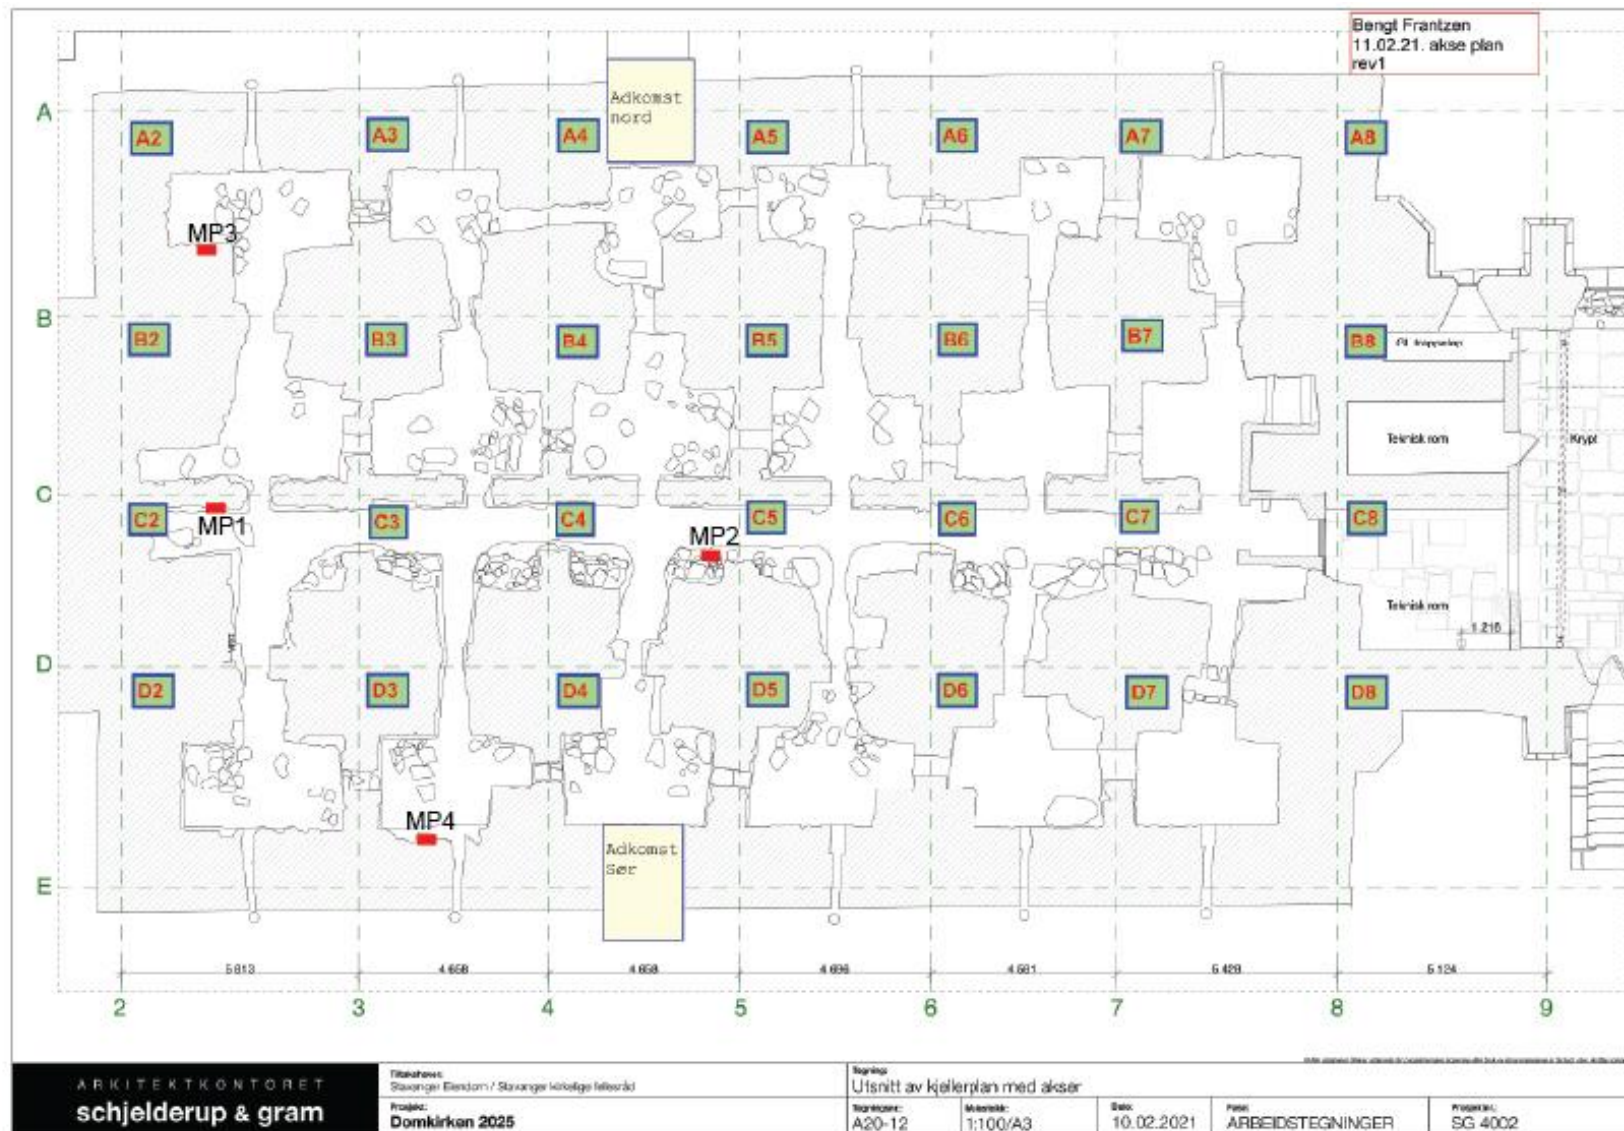
Figur 2: Akseplan over krypkjellerens kammerinndelinger, med miljøprofil (MP) markert i rød firkant. Kabler fra sensorer ble lagt i føringsrør i krypkjellerens midtgang frem til skap for datalogger plassert i «teknisk rom». Kamrenes benevnelse er merket øverst i venstre hjørne.

Lokasjonen til miljøprofilene som er instrumentert er under gulvet i domkirken. Det ene profilet er helt i den nordvestlige enden av kirken, mens det andre er midt inne i «krypkjelleren» (se Figur 32). I 2021 ble det instrumentert to ytterligere jordprofiler, en i det nordvestre hjørnet av domkirken, og en på langs domkirkens søndre vegg i skipet (se Figur 2 for plassering av disse).

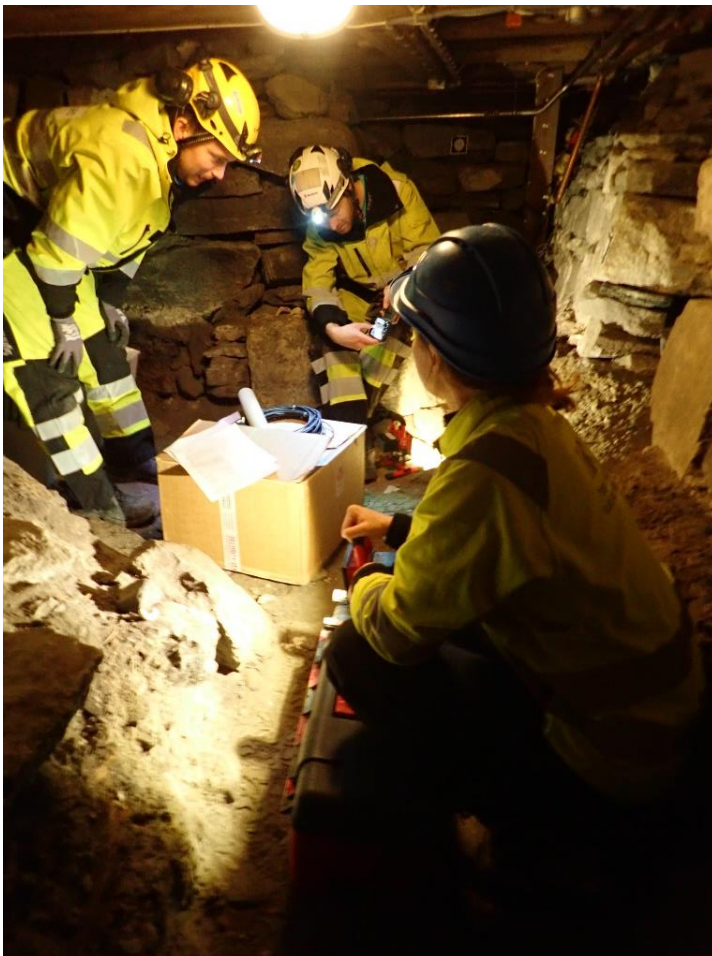
Figur 3: Miljøprofil 1 under installasjon av sensorer i vest krypkjellerens midtgang. Sett mot vest. Foto: Sf229351.

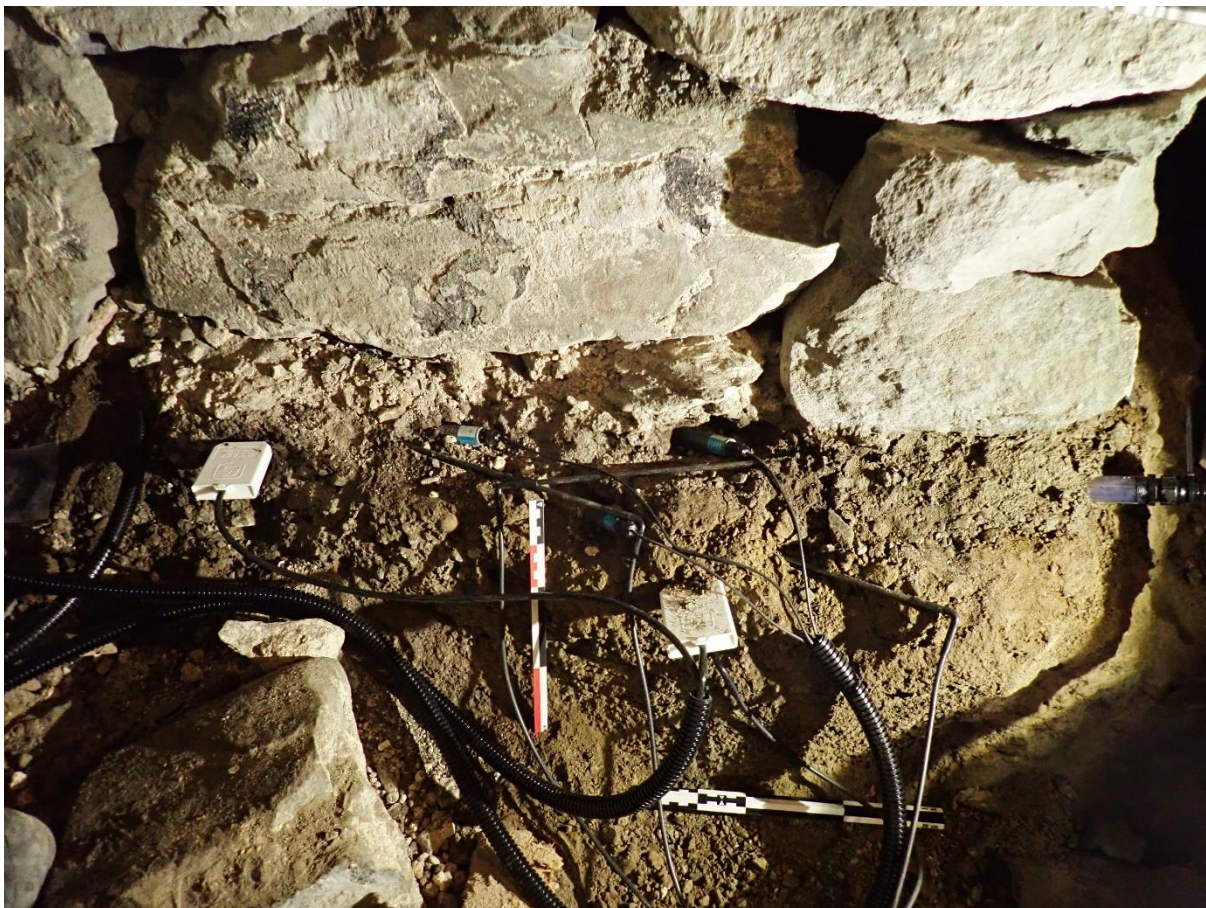
Figur 4: Målesensorer installert i miljøprofil 1. Sett mot nordvest. Foto: Sf223952.

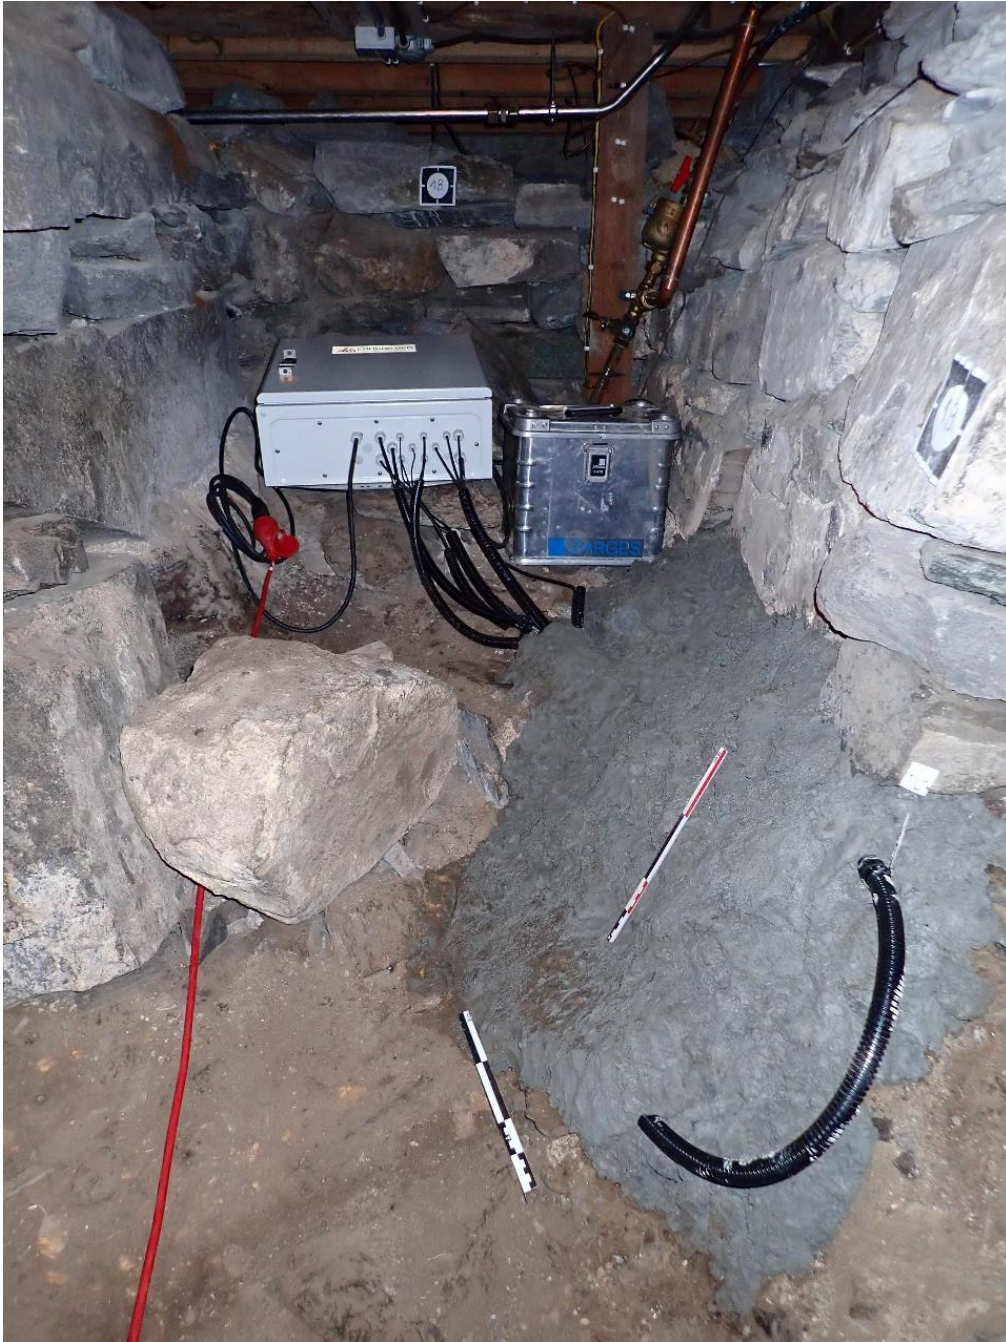
Figur 5: Miljøprofil 1 tildekket med leire etter ferdigstilt installasjon, samt ladbar batteripakke etablert som midlertidig strømforsyning. Sett mot vest. Foto: Sf223955.

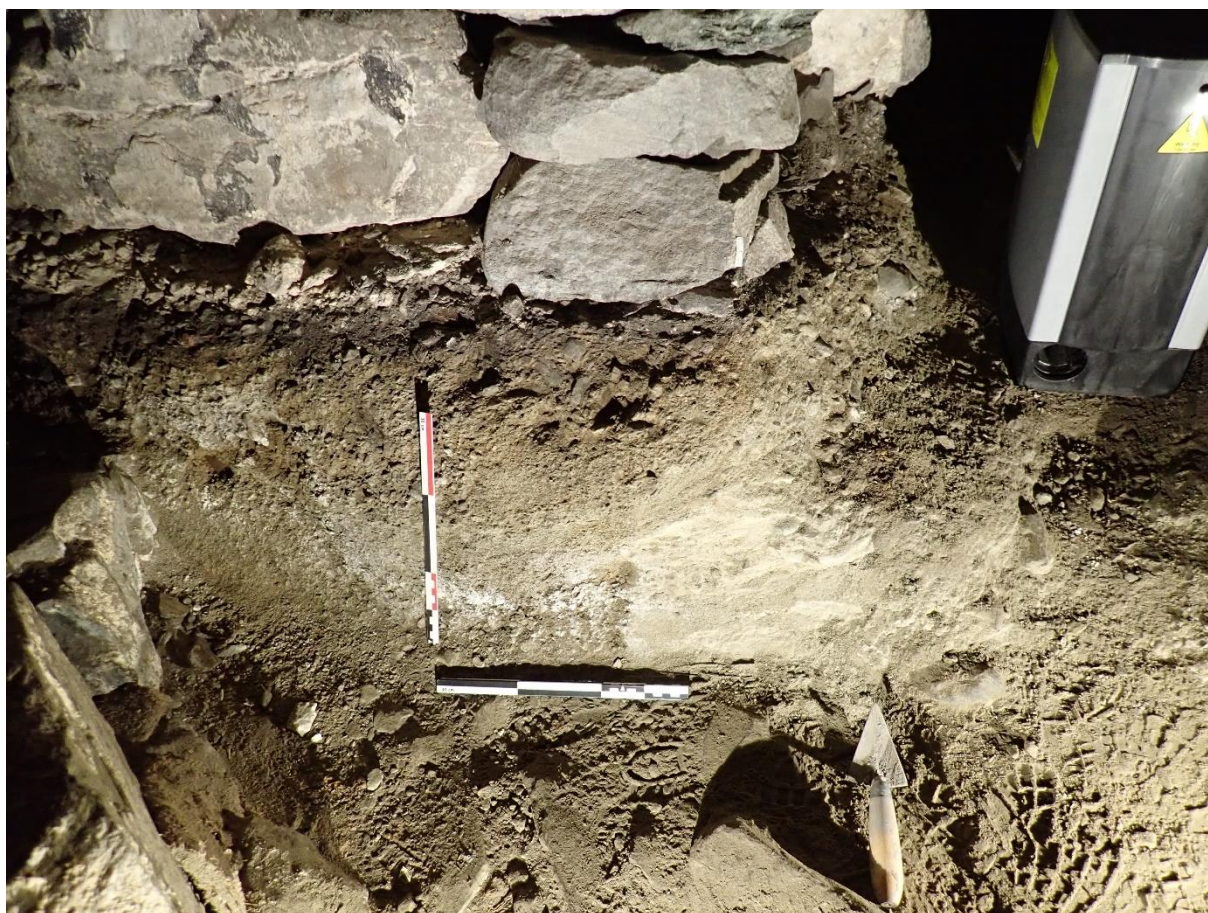
Figur 6: Miljøprofil 1 i kryptkellerens midtgang ferdig renset. Steinene i toppen er bunnen av tørrmur fra 1860-tallet. Sett mot nordvest. Foto: Sf223949.

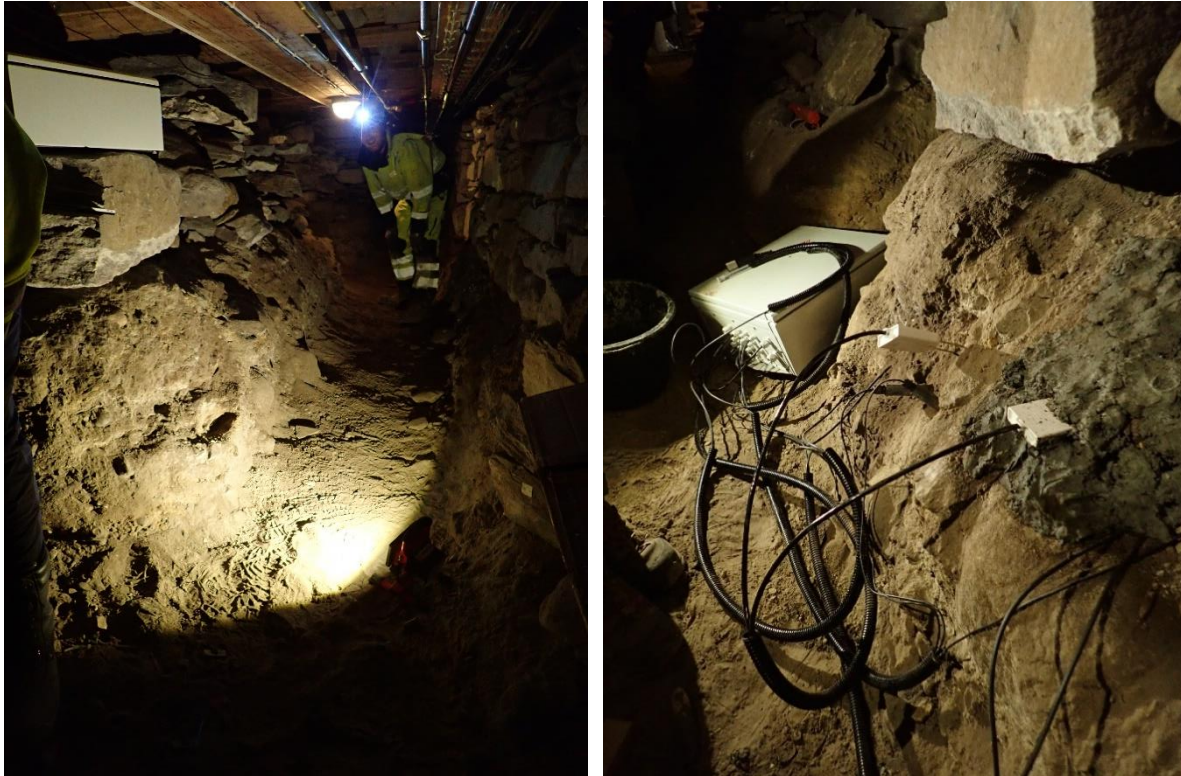
Figur 8: Tv.: Miljøprofil 2 før installasjon av sensorer. Sett mot nordvest. Foto: Sf223953. Th.: Sensorer installert i krypkjellerens midtgang mot øst, MP2. Sett mot sørøst. Foto: Sf223954.

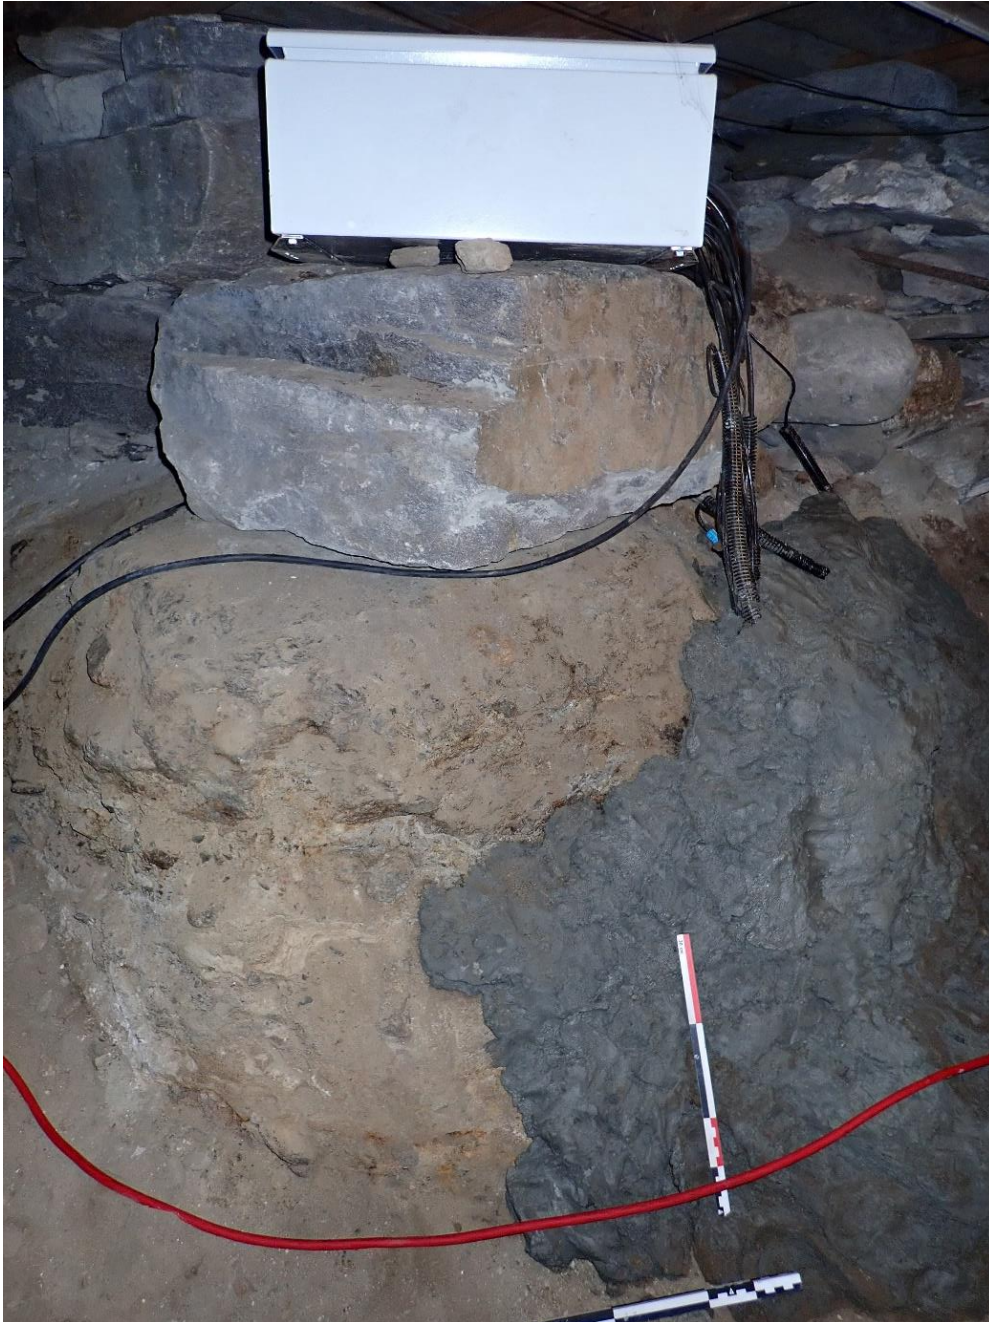
Figur 9: Miljøprofil 2 tildekket med leire etter ferdigstilt installasjon. Skap for datalogger ble plassert like over profilet fram til den skulle flyttes til «teknisk rom». Sett mot sørvest. Foto: Sf223956.

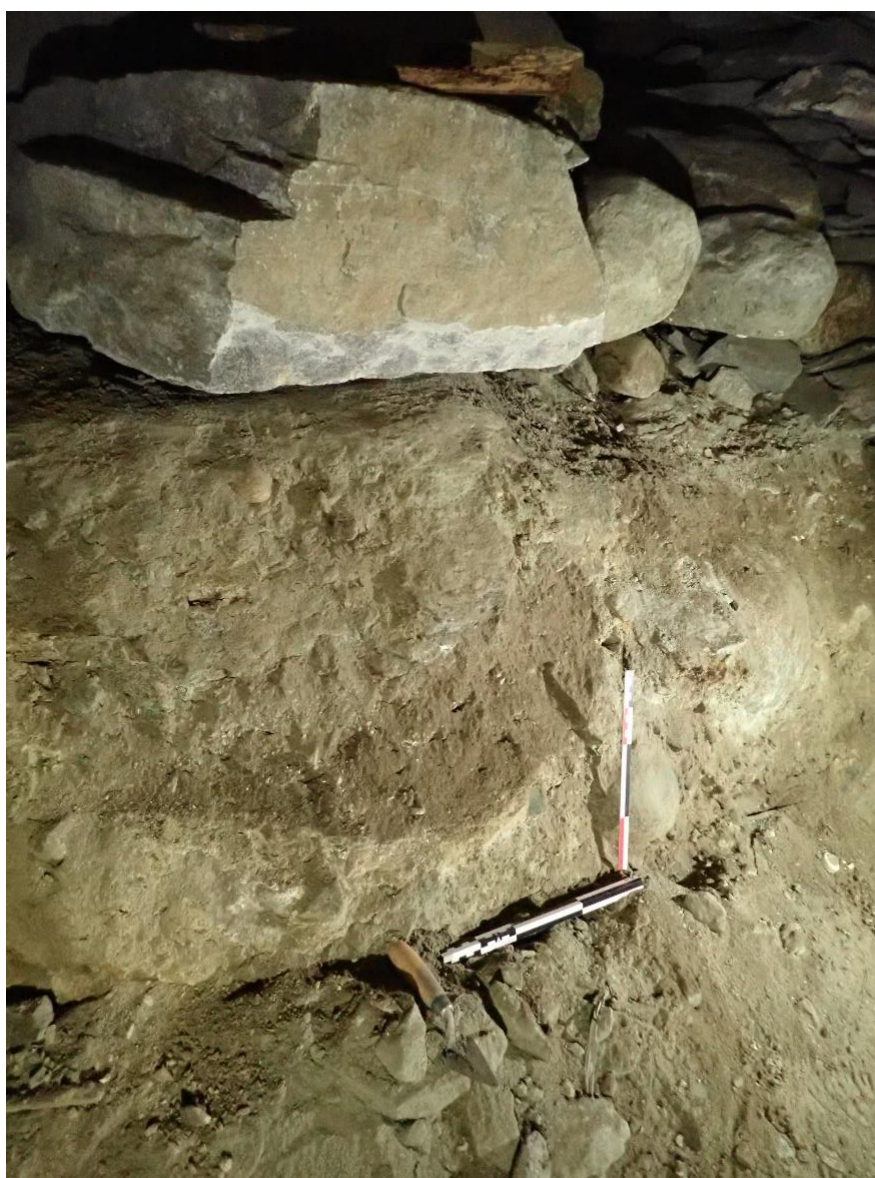
Figur 10: Miljøprofil 2 i krypkjellerens midtgang ferdig renset. Steinene i toppen er bunnen av tørrmur fra 1860-tallet. Sett mot sørvest. Foto: Sf223950.

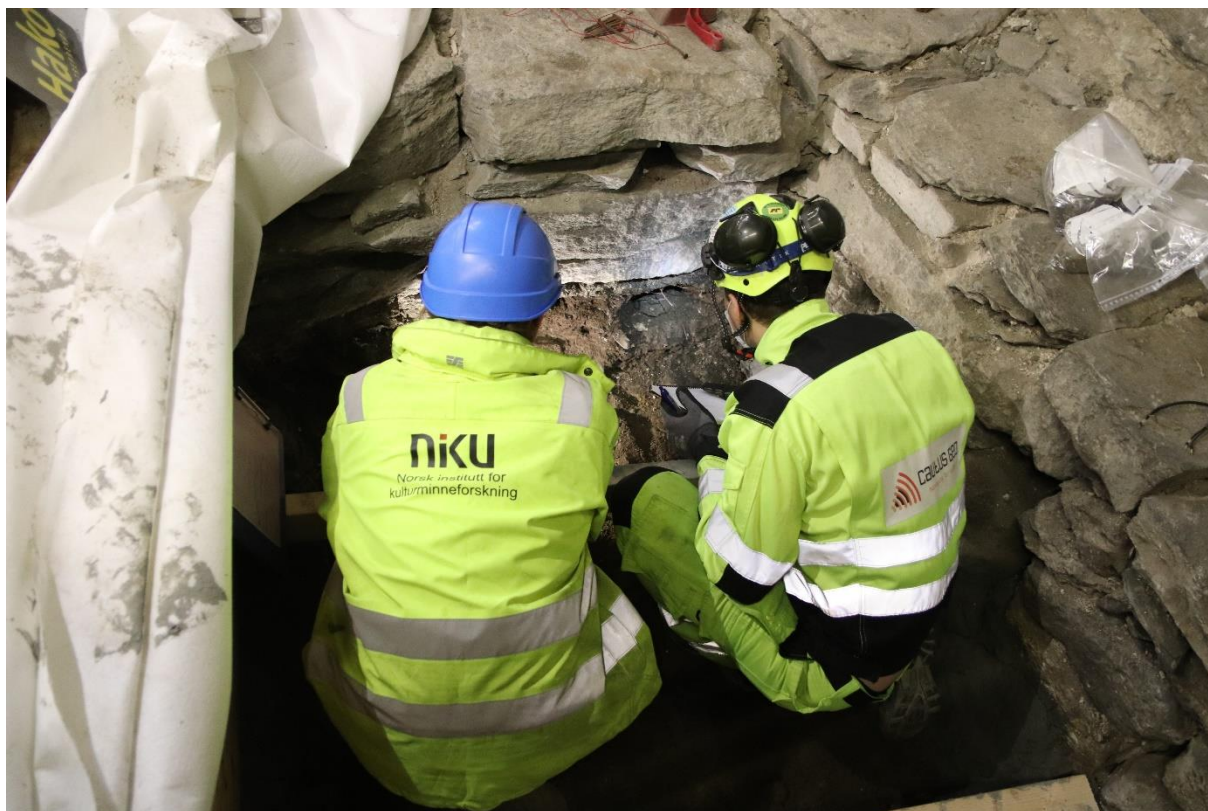
Figur 12: Miljøprofil 3 under installasjon av sensorer i kammer A2. Sett mot sør. Foto: Sf223946

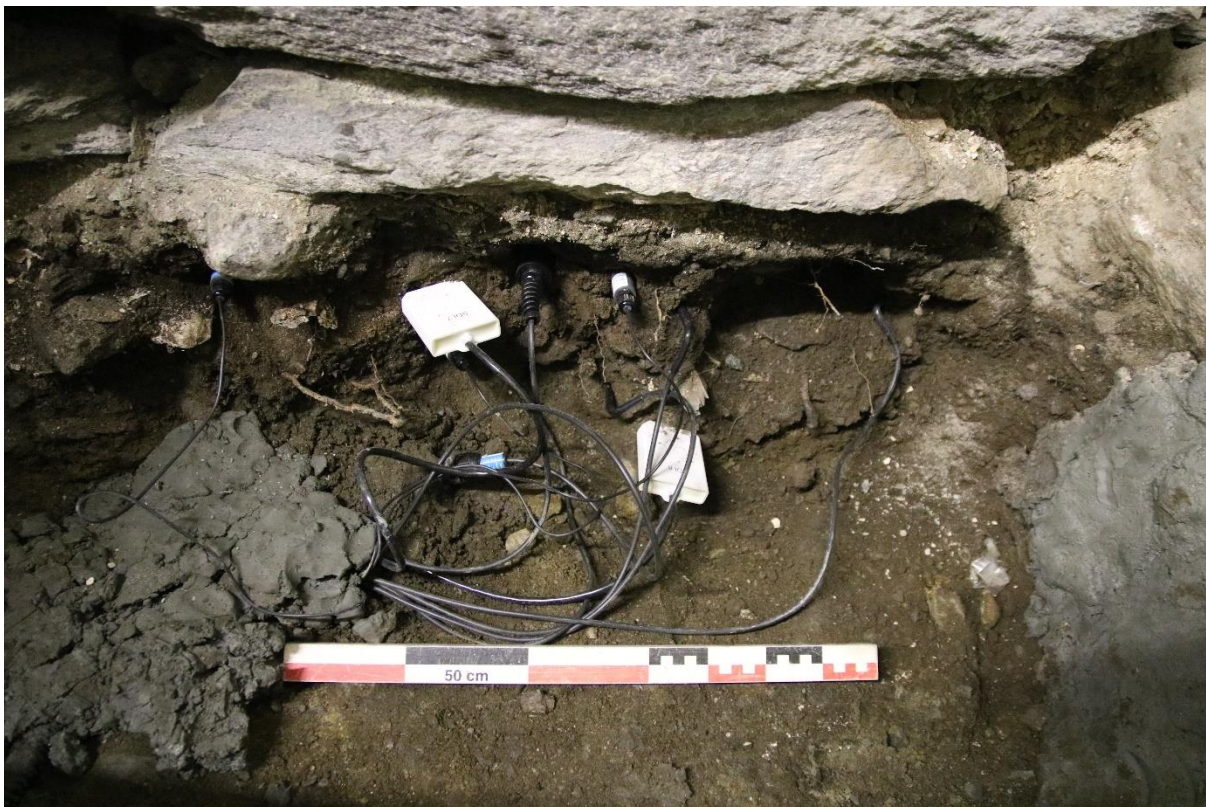
Figur 13: Målesensorer installert i miljøprofil 3. Sett mot sør. Foto: Sf223945.

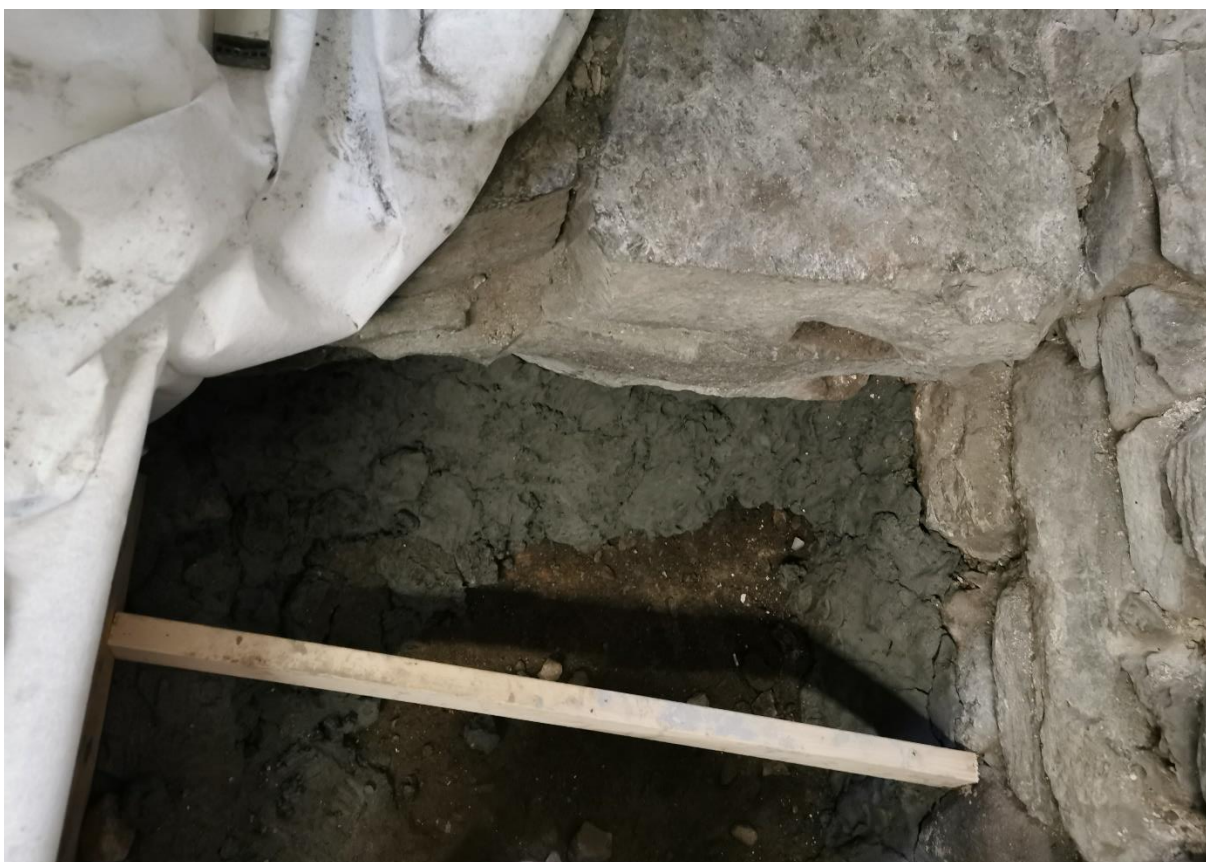
Figur 14: Miljøprofil 3 tildekket med leire etter ferdigstilt installasjon. Sett mot nordvest. Foto: Sf223947.

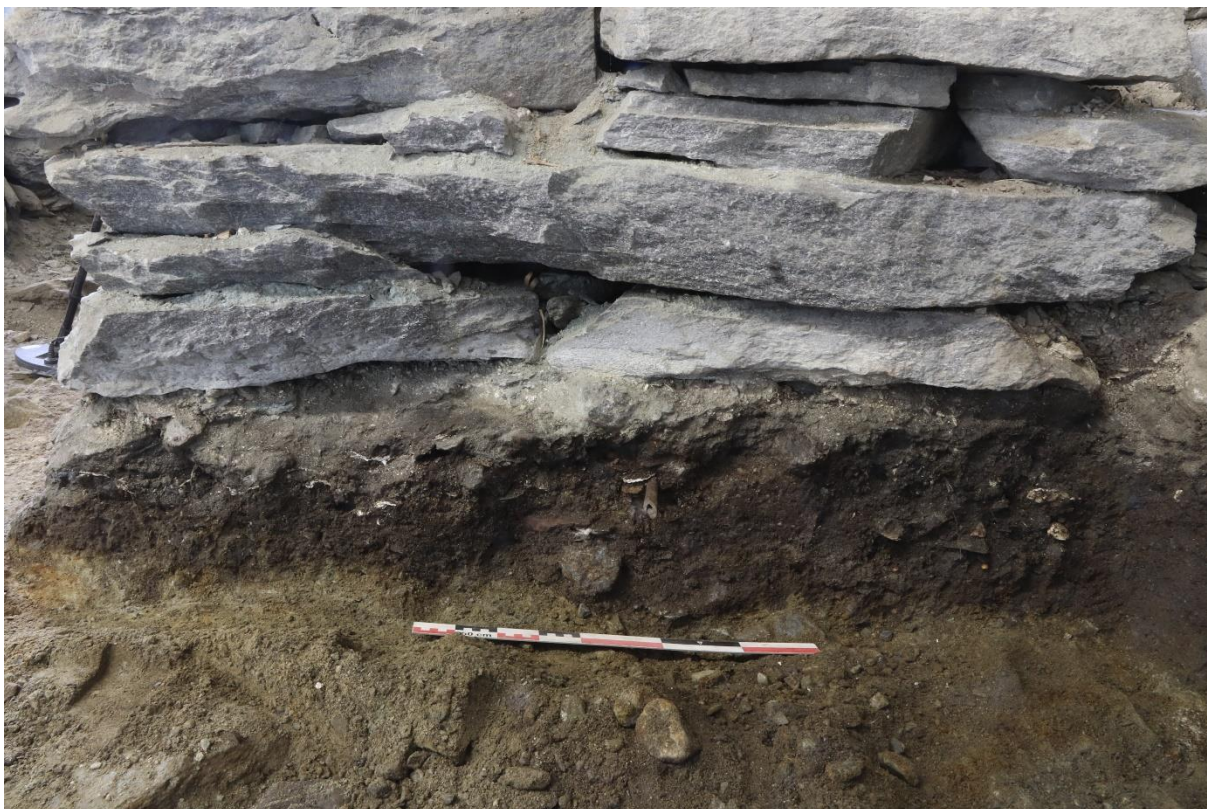
Figur 15: Miljøprofil 3 i kammer A2, C3949, ferdig renset. Steinene i toppen er bunnen av tørrmur fra 1860-tallet. Sett mot sørvest. Foto: Sf209448.

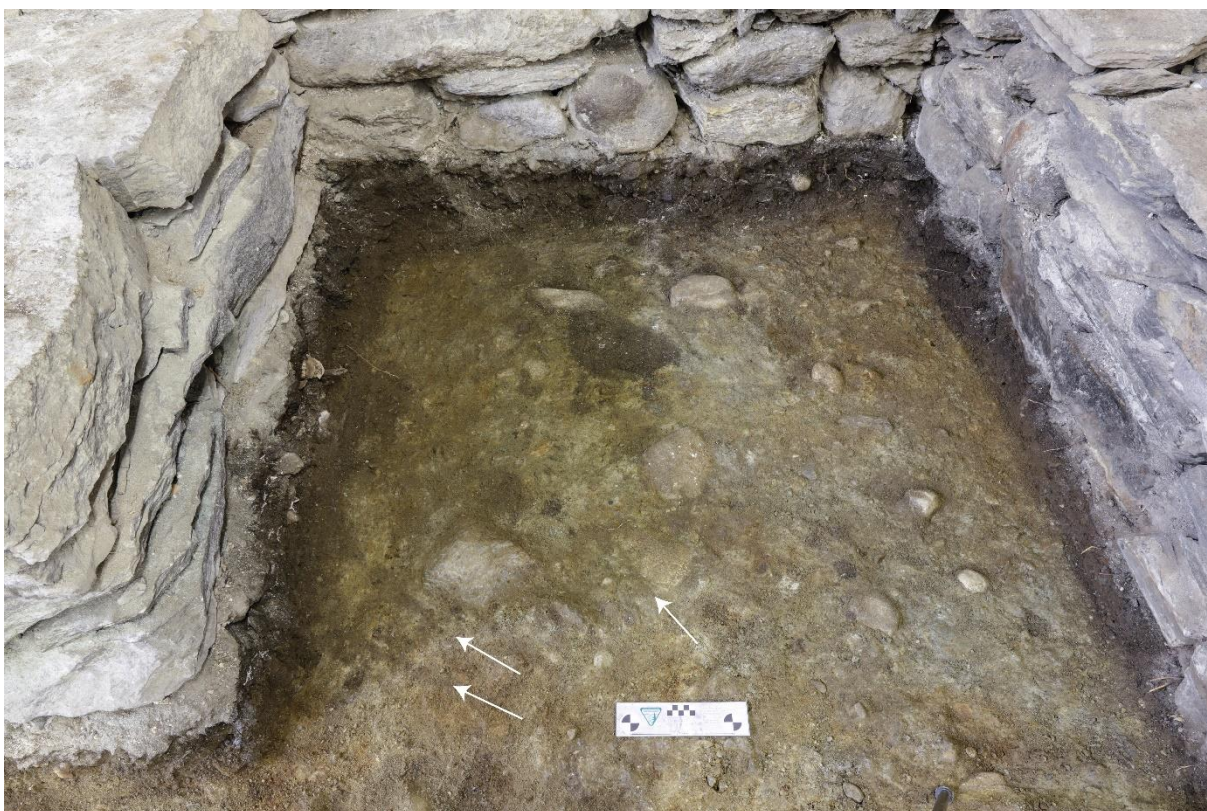
Figur 16: Renset undergrunn i kammer A2, med ardspor markert med pil. Miljøprofil 3 ble etablert i profilet til venstre på bildet. Sett mot nordvest. Foto: Sf210456.

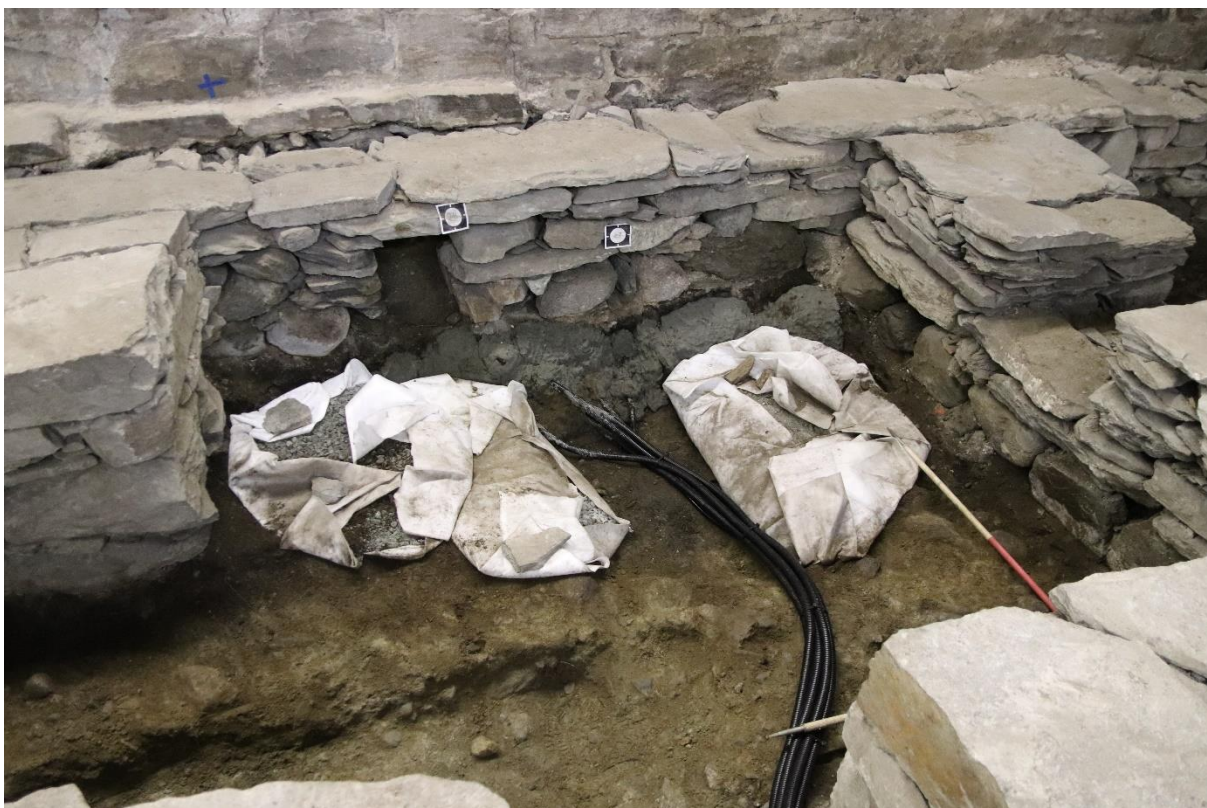
Figur 20: Miljøprofil 4 tildekket med leire etter ferdigstilt installasjon. Sett mot sør. Foto: Sf210417.

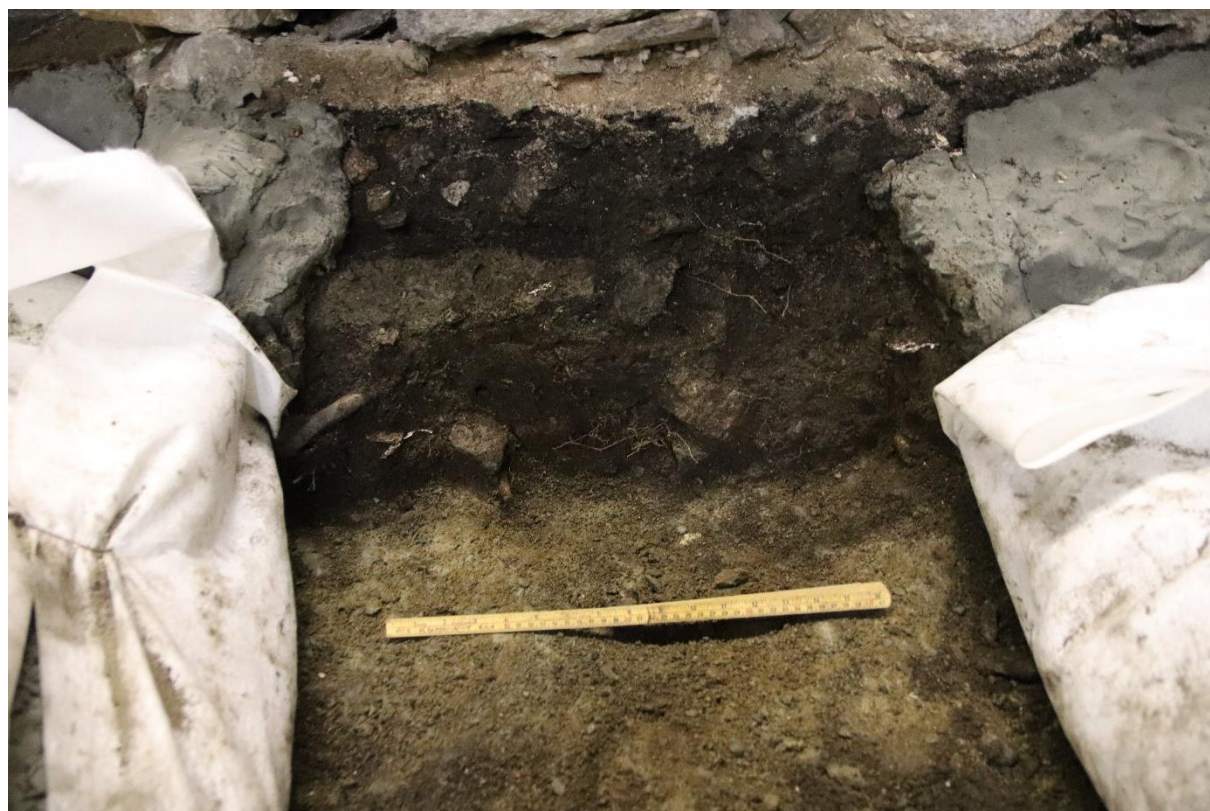
Figur 21: Miljøprofil 4 i kammer D3, C3949, ferdig renset. Sett mot sør. Foto: Sf210346.

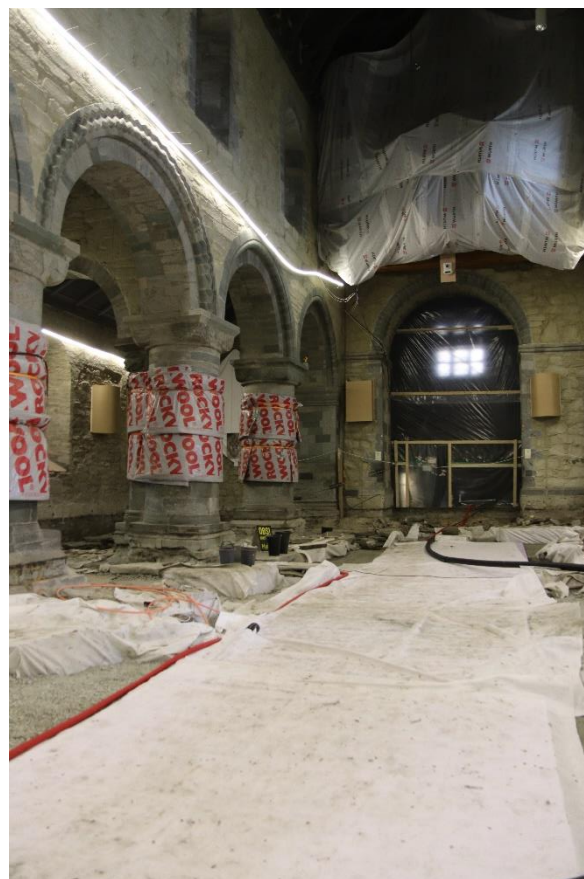
Figur 23: Tv.: Kabler fra sensorer legges i plastrør fra miljøprofil 4 og ut i midtgangen. Sett mot nord. Foto: Sf210366. Th.: Plastrør med kabler fra sensorer fra miljøprofil 4 er lagt i rødt føringsrør frem mot «teknisk rom». Sett mot vest. Foto: Sf210430.

Fra installerte sensorer ble kabler lagt i føringsrør i krypkjellerens midtgang (se Figur 23) og frem til «teknisk rom», hvor skapet for datalogger var montert og permanent strøm var etablert. Etter montering av sensorene ble profilet tildekket med ikke-marin leire (se Figur 19 og Figur 20) og kammeret ble fylt opp med tyngre masser som fundament for nytt betonggulv, som føringsrøret ble liggende i. Ved overvåkingspunkt ble også koblingsmodul for pH og redoks liggende igjen i oppfyllingsmassene.

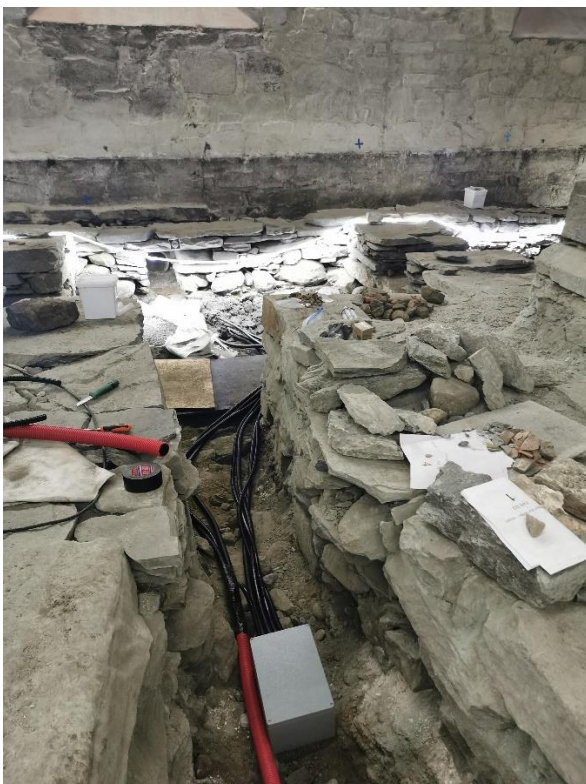
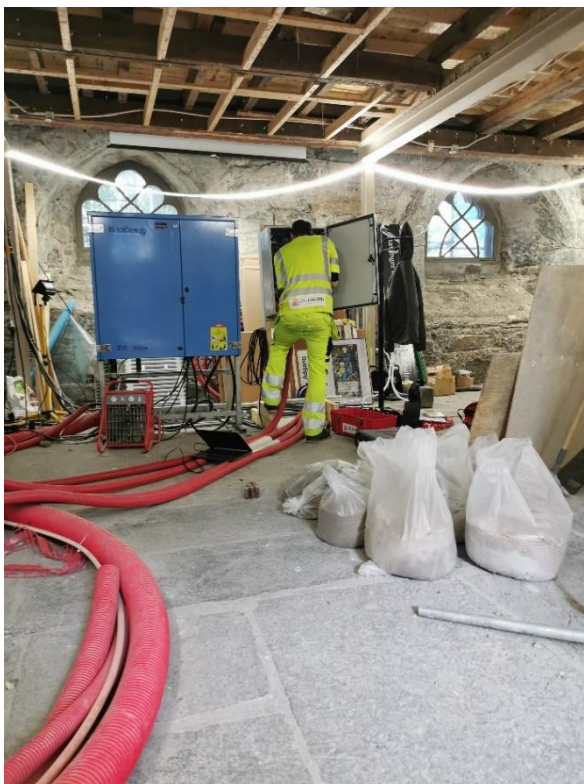
Figur 24: Tv.: Koblingsmodul for pH/redoks liggende nord for miljøprofil 4, ut mot krypkjellerens midtgang. Sett mot sør. Foto: NIKU. Th.: Skap for datalogger ved «teknisk rom» under koret i domkirka. Sett mot nordøst. Foto: Sf223957.

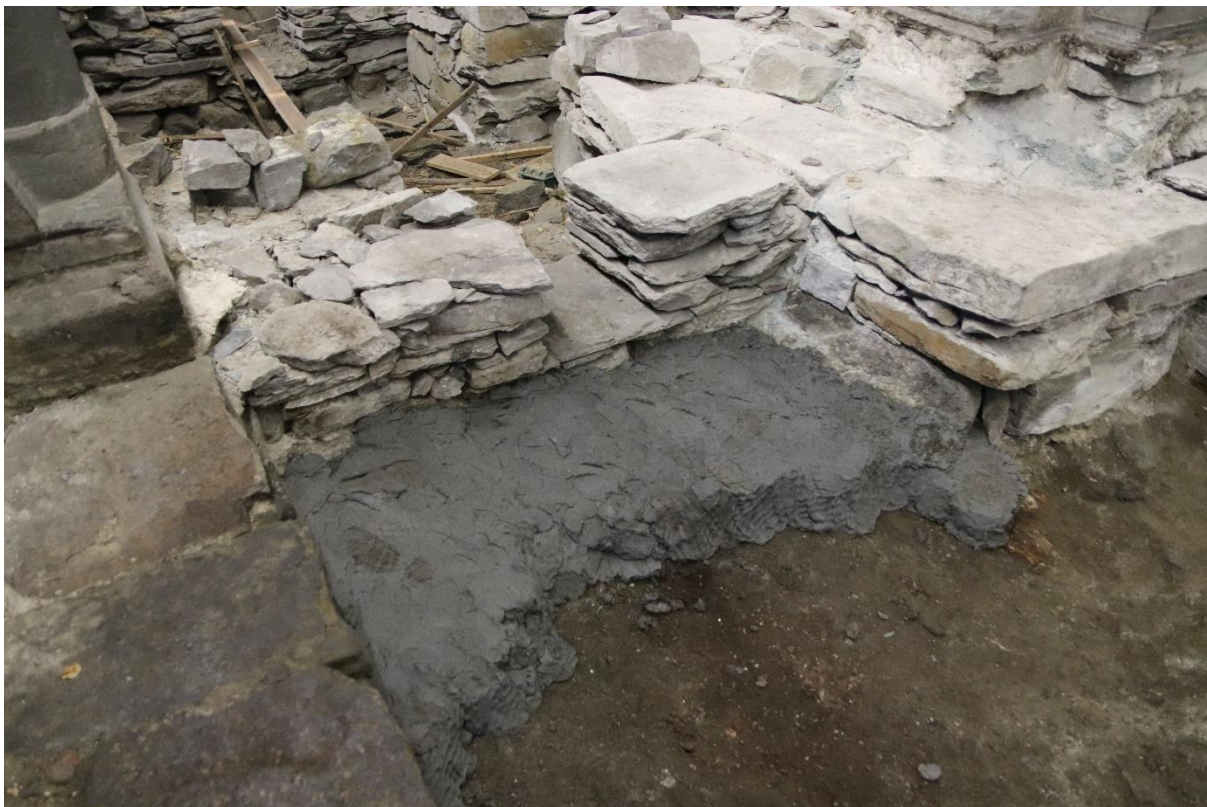
Figur 25: Første påført lag med ikke-marin leire i skipets midtre del, mot sør. Sett mot nord. Foto: Sf209195.

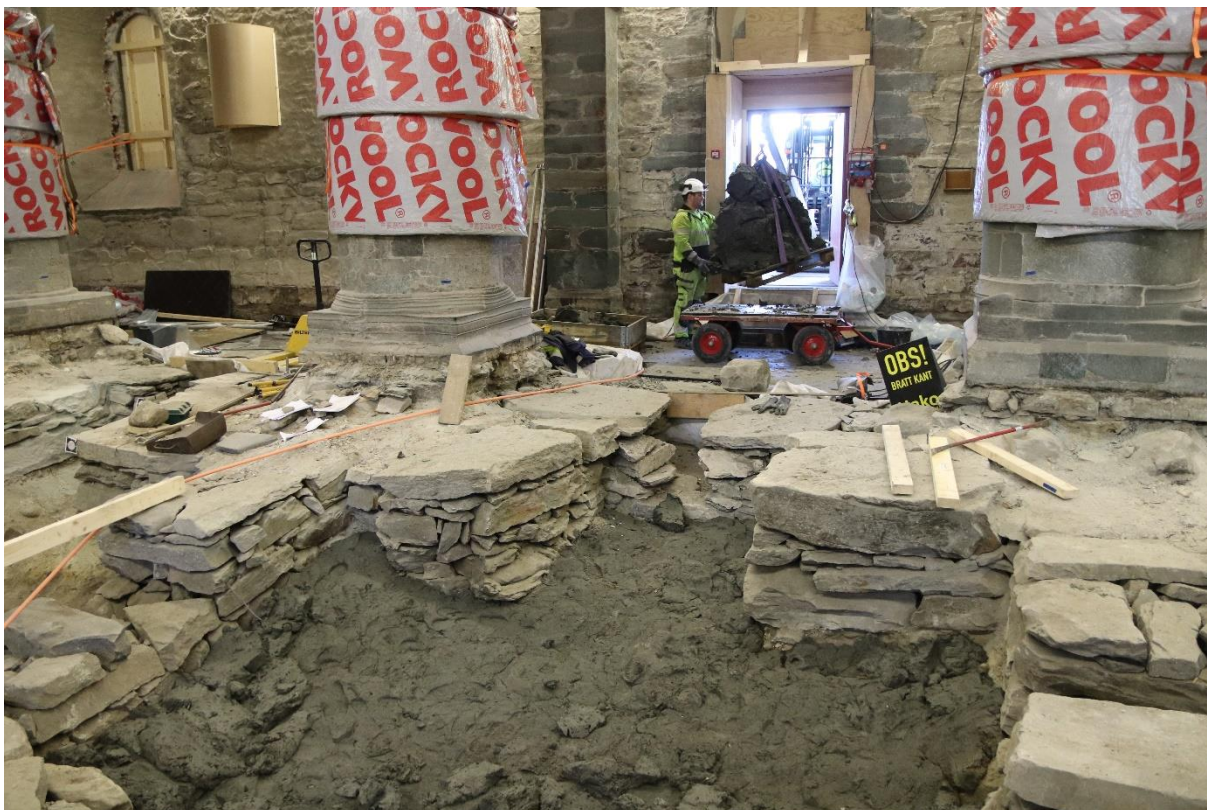
Figur 26: Et kammer fylt med ikke-marin leire, som fraktes inn på pall. Sett mot nord. Foto: Sf209628.

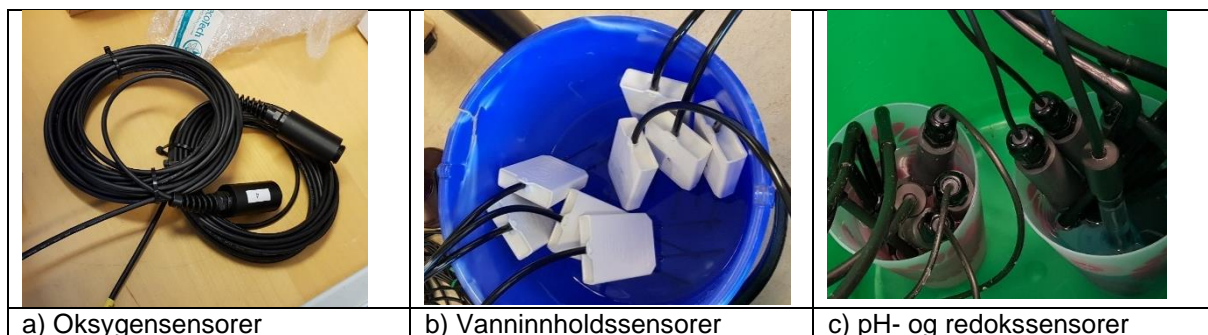
Figur 30: Bilder av sensorer som er installert i miljøprofilene under Stavanger domkirke. Foto: Cautus Geo AS.

Det følgende beskriver instrumenter installert for overvåking i profilvegg i Stavanger domkirke inkludert sensorer og datalogger. Hvert målesystem består av 2 stk. temperatur-, ledningsevne- og vanninnholdssensorer, 3 stk. pH-sensorer, 4 stk. redoksforholdssensorer, og 1 stk. oksygensensor, se Figur 30.

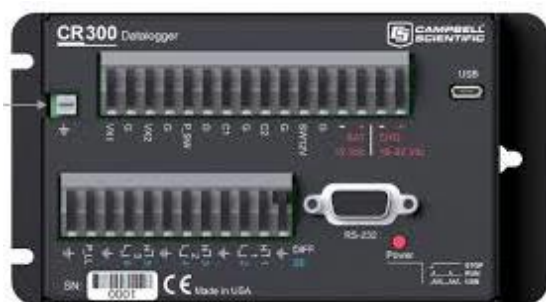
Figur 31: CR300 datalogger. Foto: Cautus Geo AS.

For integrering av de ovennevnte sensorene leverer vi datalogger av type CR300 fra Campbell Scientific, se Figur 31. CR300 er en industristandard logger med flere analoge og digitale sensorinnganger. Den er meget fleksibel og leveres med GSM modem for trådløs overføring av data. Den er liten i størrelse, men kraftig i ytelse og bruker liten strøm. På grunn av at det ikke var mulig å koble skapet til permanent strøm i den første fasen av denne installasjonen, så har begge loggerskap blitt levert med ekstern batteribank med 4 stk. 30 Ah batterier. Til sammen driftes systemer med 6 stk. 30 Ah batterier.

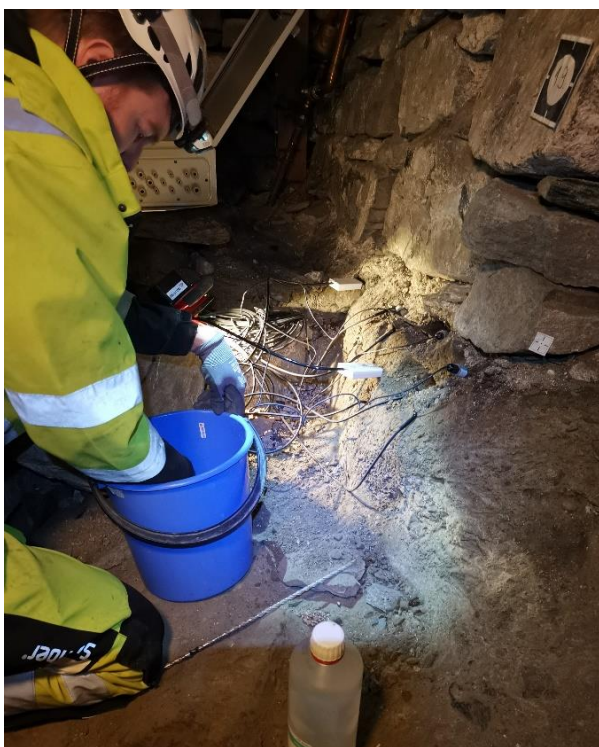
Figur 34: Installasjon av sensorer ved miljøprofil 1. Foto: Cautus Geo AS.

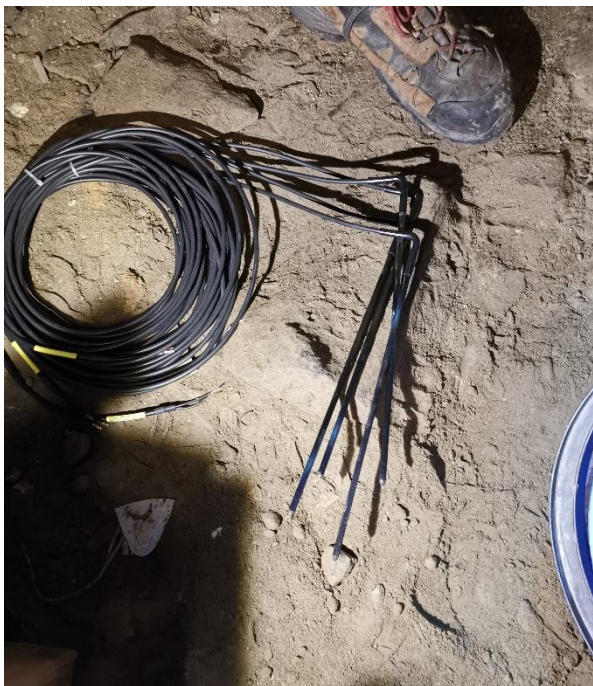
Figur 35: Elektroder for måling av reduksjonspotensiale. Foto: Cautus Geo AS.

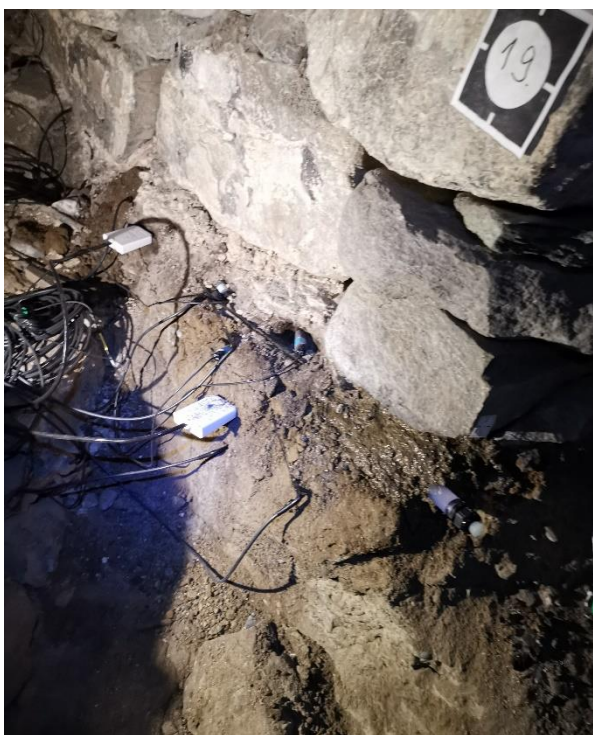
Figur 36: Sensorer installert i miljøprofil 1. Foto: Cautus Geo AS.
