STAVANGER DOMKIRKE – ETABLERING AV 5-ÅRIG MILJØOVERVÅKINGSPROGRAM

Bevaringsrapport, Stavanger Domkirke - resultater pr. august 2023

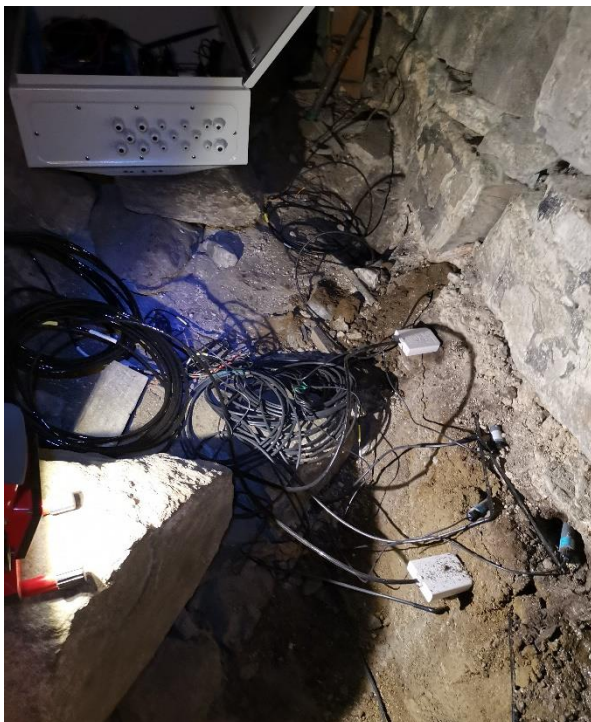
Figur 37: Installerte sensorer i miljøprofil 1, koblet til skap 1. Foto: Cautus Geo AS.

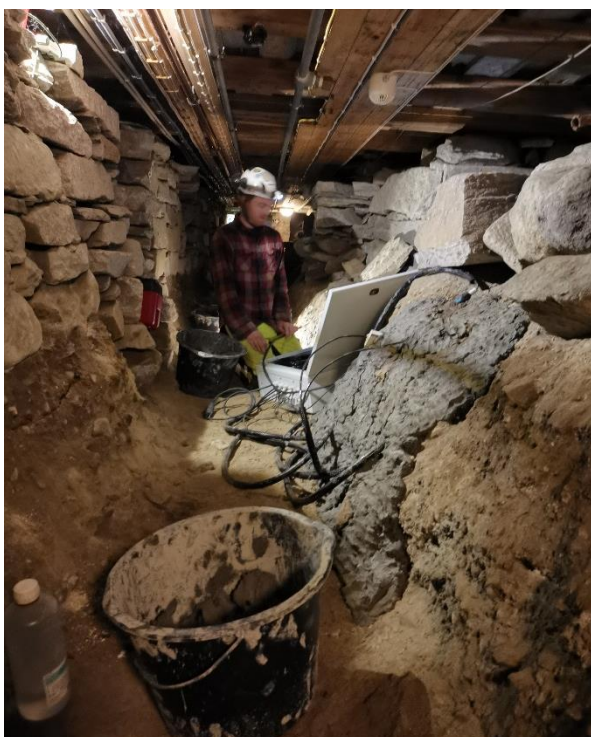
Figur 38: Tildekte sensorer ved miljøprofil 2. Foto: Cautus Geo AS.

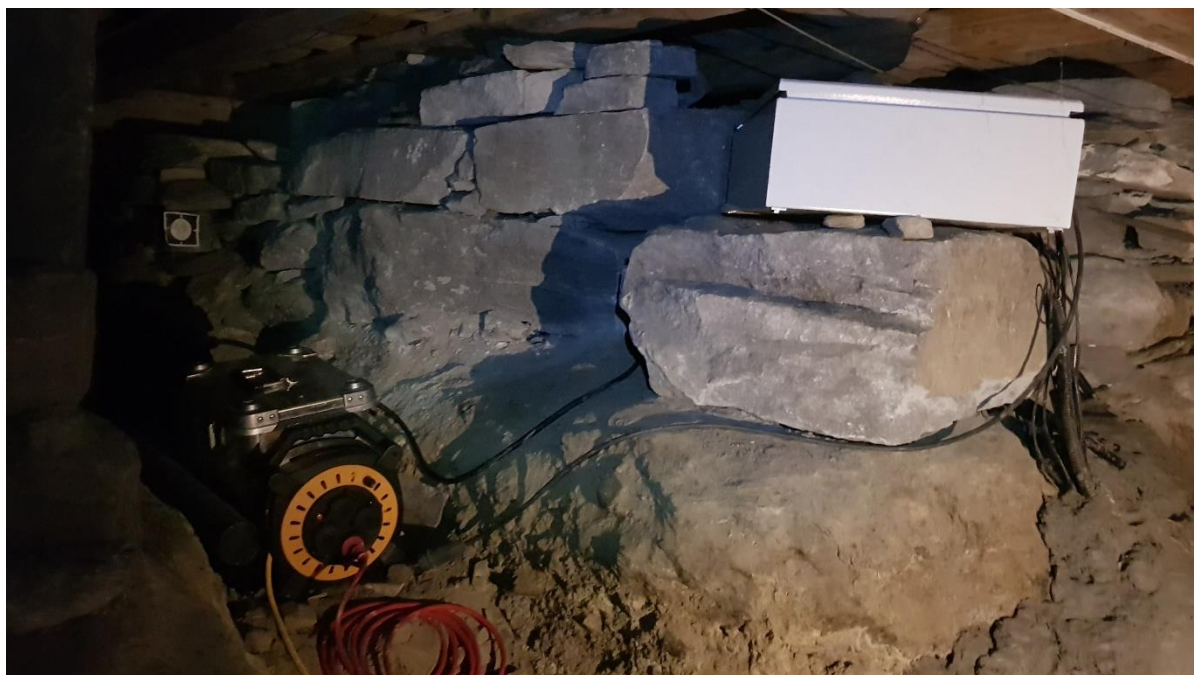
Figur 39: Måleskap ved miljøprofil 2 og batteripakke. Foto: Cautus Geo AS.

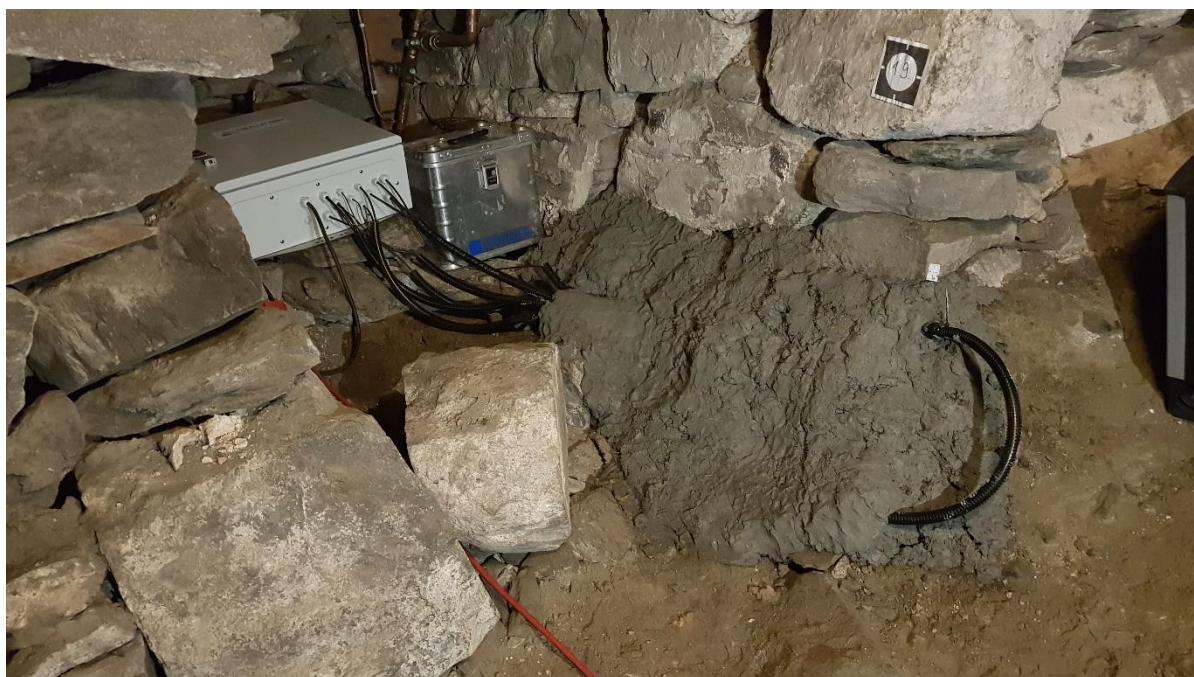
Figur 40: Ferdig installasjon miljøprofil 1. Foto: Cautus Geo AS.

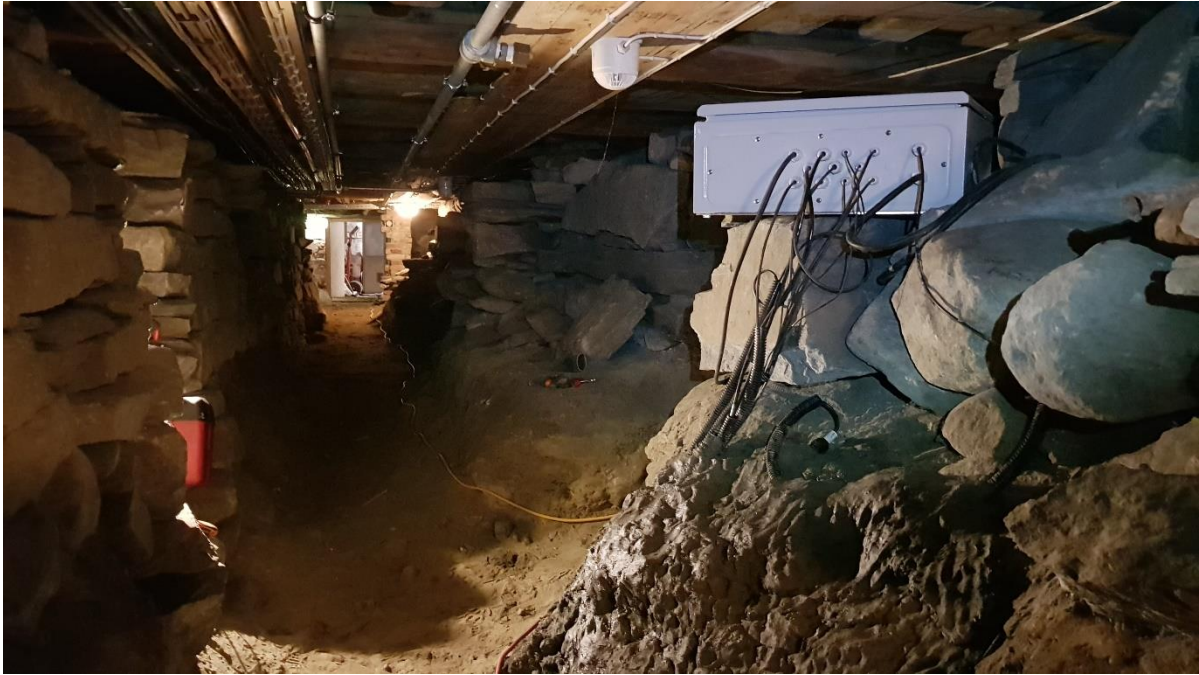
Figur 41: Ferdig installasjon miljøprofil 2. Foto: Cautus Geo AS.

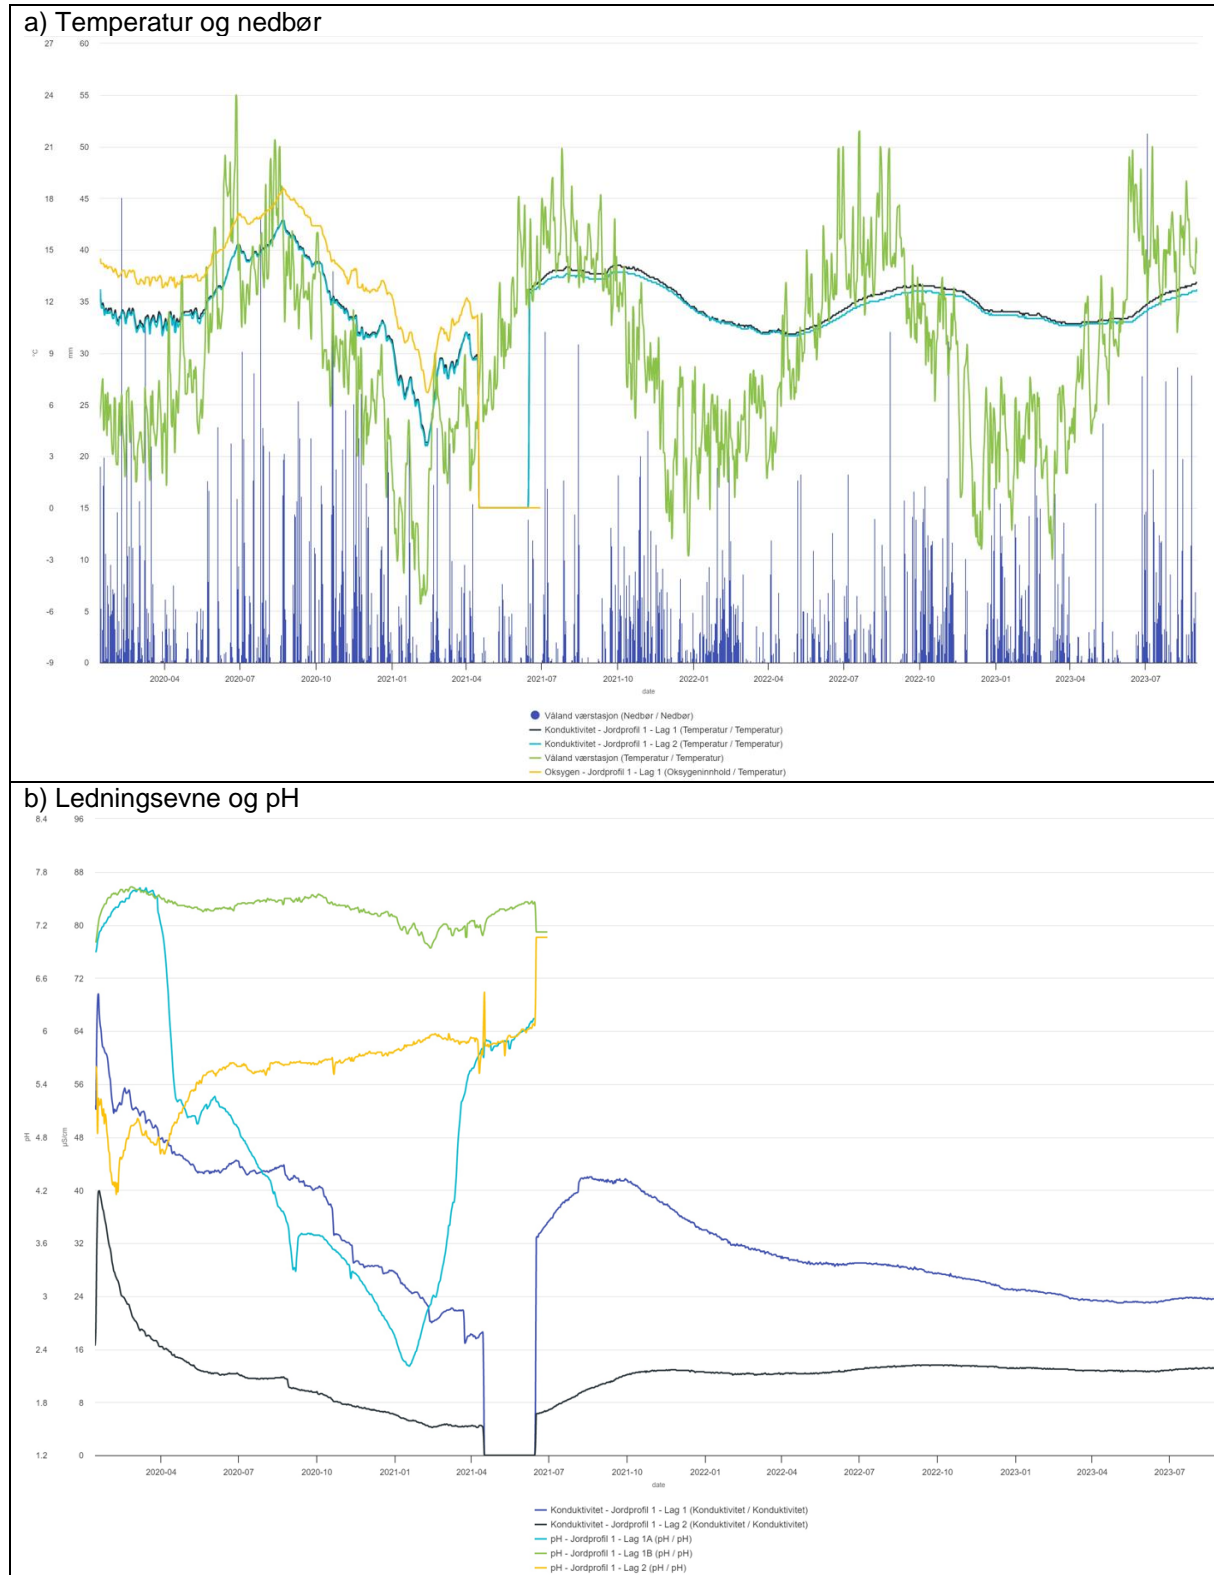
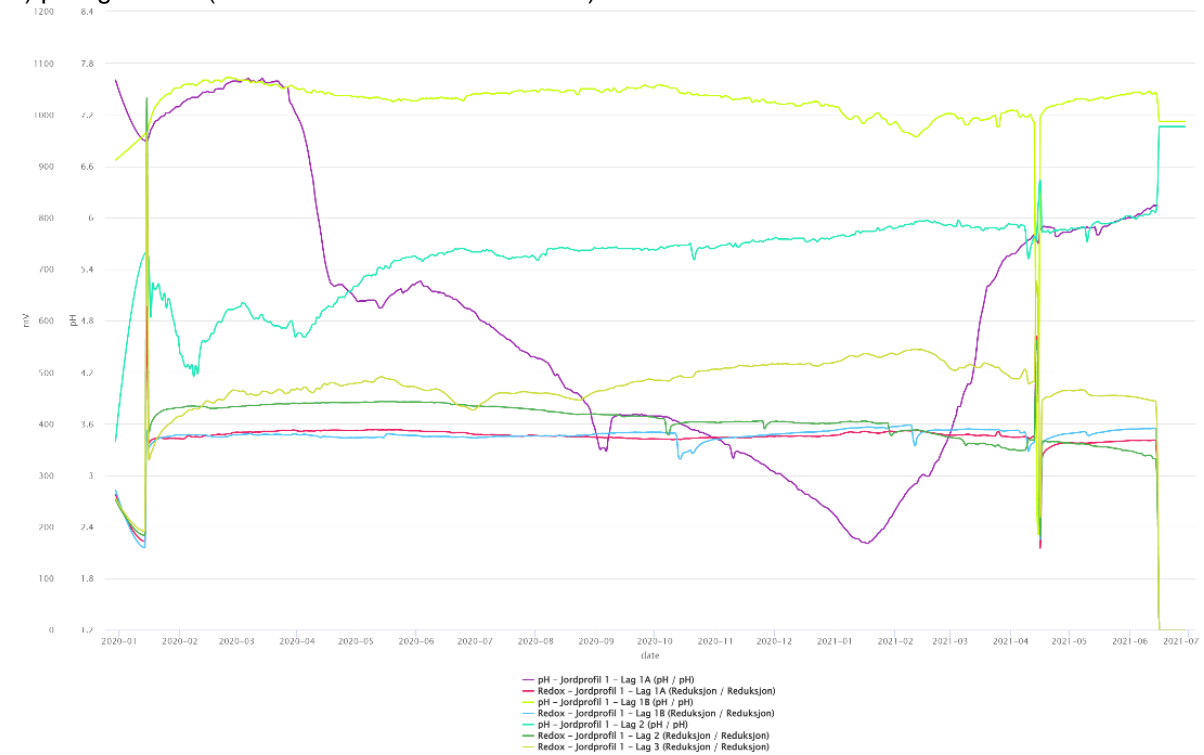
Figur 42: Plott fra online sensorer av miljøprofil 1 (skap 1).

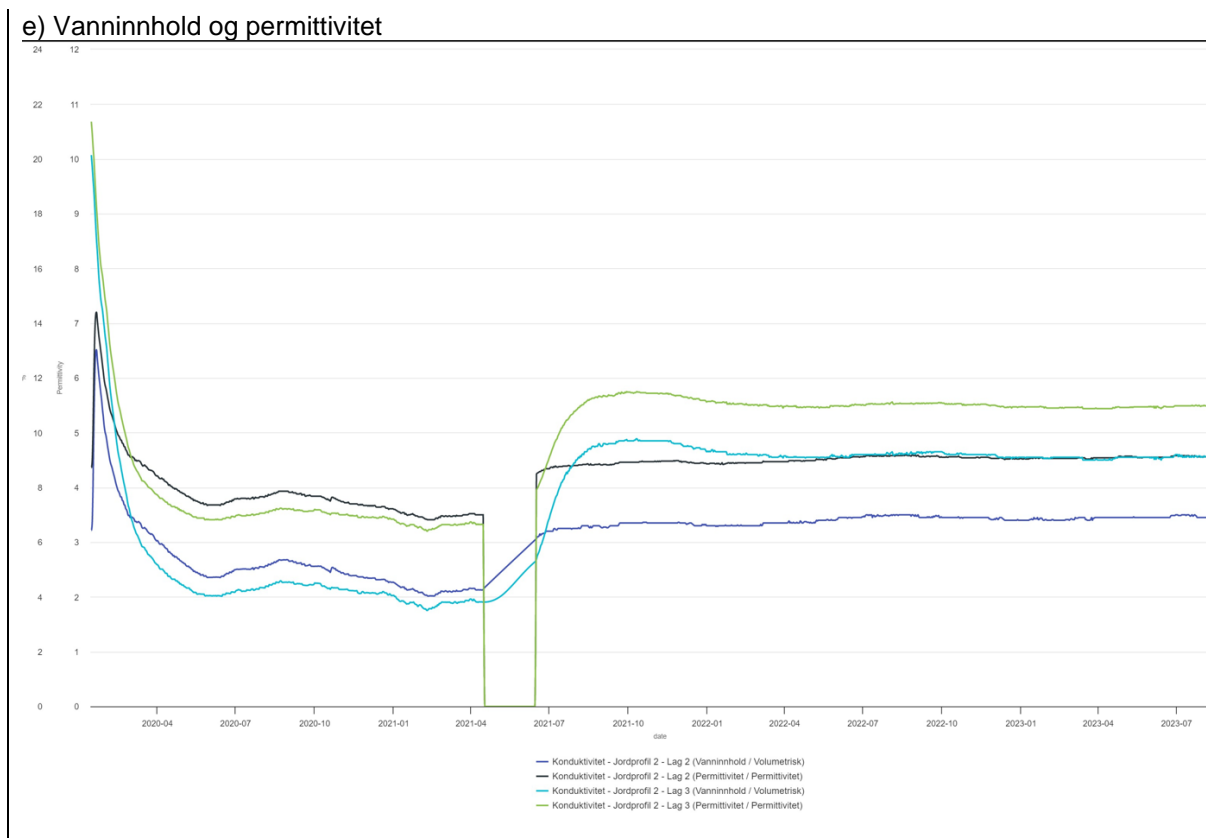
Figur 43: Plott fra online sensorer av miljøprofil 2 (skap 2).

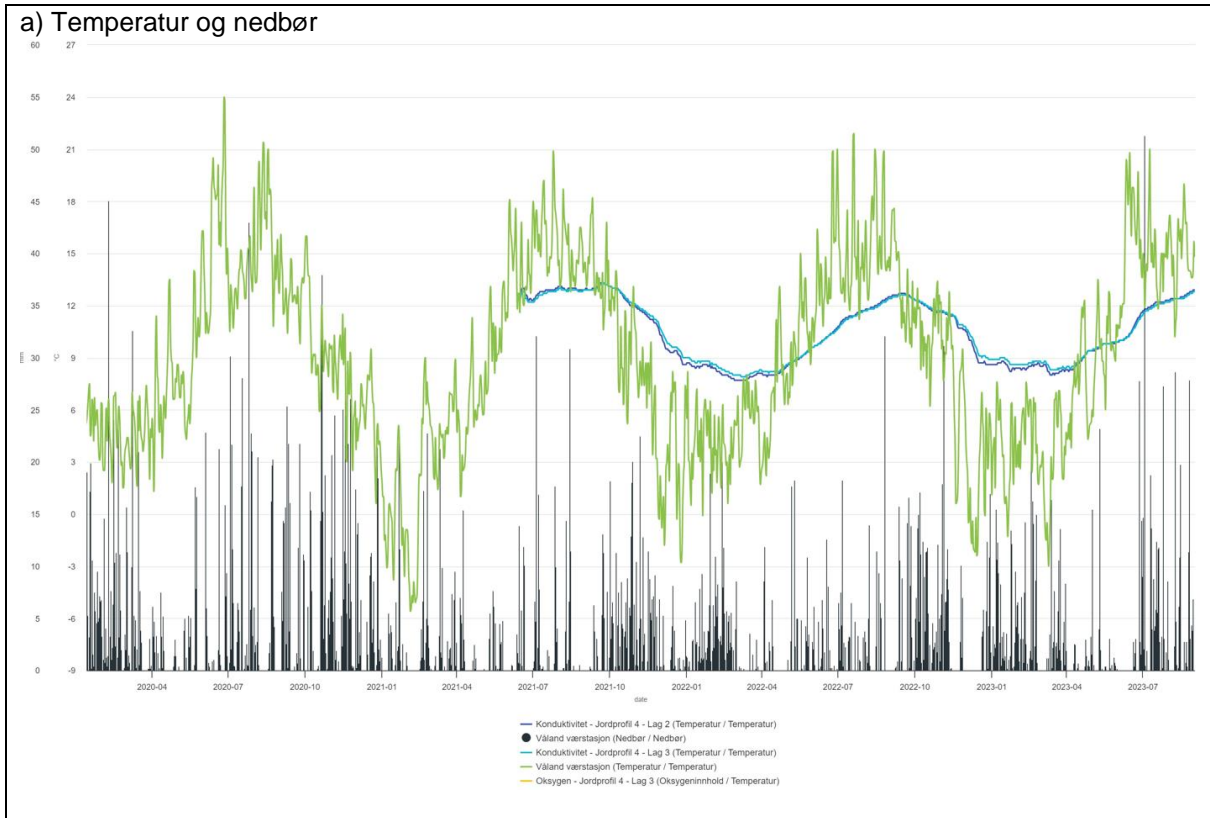
Figur 45: Plott fra online sensorer av miljøprofil 4 (skap 4).
