BRANNVAKTEN I KIRKERISTEN, KARL JOHANS GATE 11, OSLO

Fargeundersøkelse av vinduer

| Tittel Brannvakten i Kirkeristen, Karl Johans gate 11, Oslo Fargeundersøkelse av vinduer | Rapporttype/nummer NIKU Rapport 342 | Publiseringsdato 22.04.2024 |

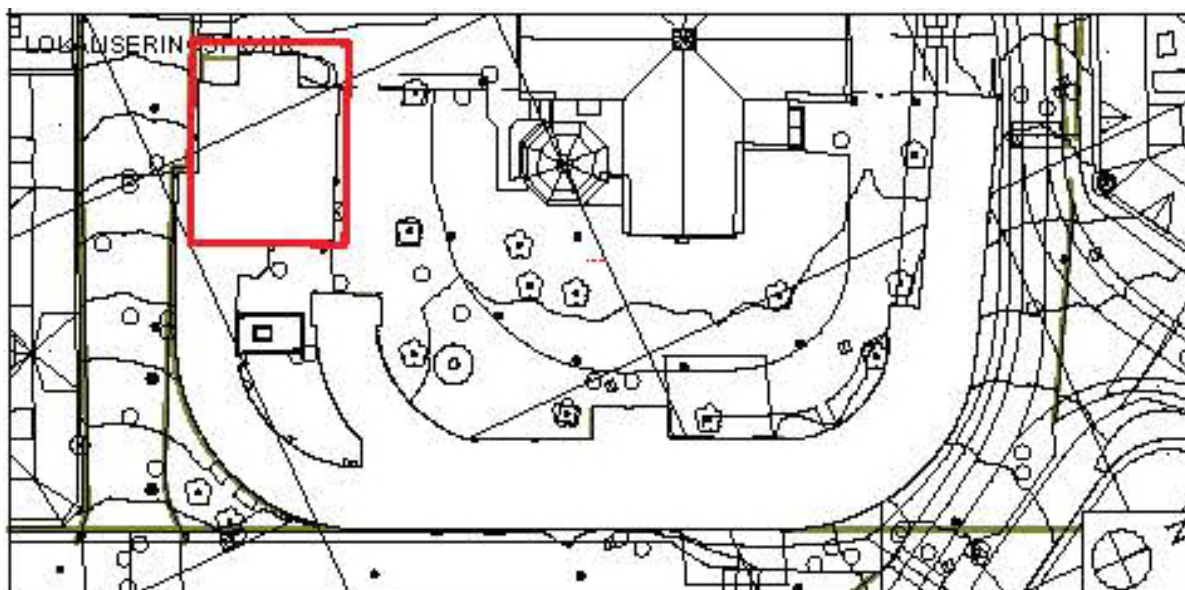
Figur 1 Brannvakt markert med rødt, og den korsformede bygningen er Oslo domkirke. Tegning: Arkitektskap for Kulturetaten, Oslo, 2023.

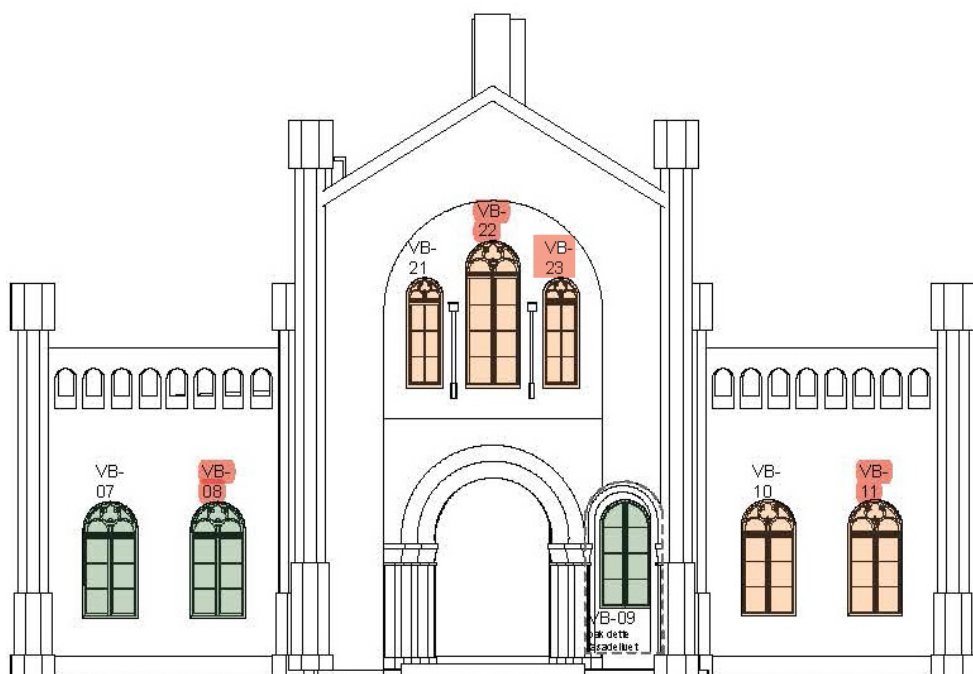
Figur 2. Fasade vest. Vinduer markert med rødt, VB08, VB11, VB 22 og VB23 er undersøkt. Utsnitt av tegning v/Arkitektskap for Kulturetaten, Oslo, 2023.

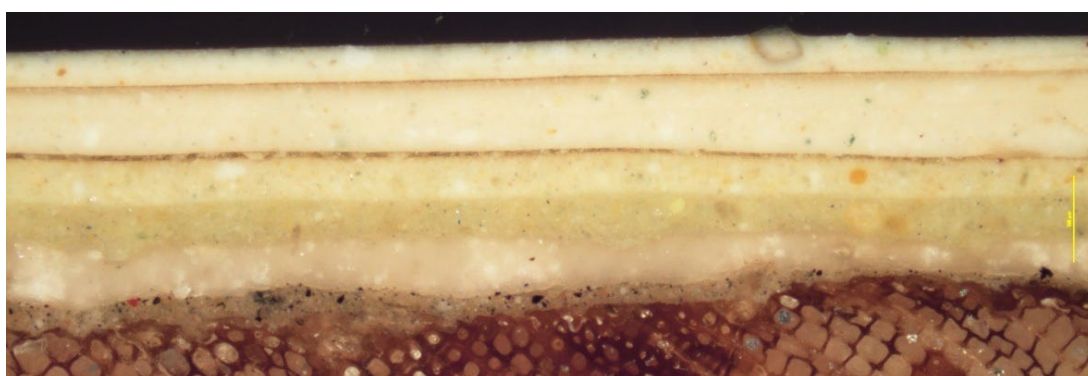
Figur 9 VB08 Gerikt, materialprøve 1 (delt), 10x. Med (delt) menes at materialprøven har delt seg i to pga dårlig vedheft mellom malingslagene. Det trengs derfor to foto for å vise malingens stratigrafi; nederste foto viser nedre del av prøven, med treverk nederst i bildet; øverste foto viser øvre del av prøven, med dagens malingslag øverst. Første overflatelag på gerikt (lyst grønnlig lag på nederste bilde) tilsvarer trolig nr. 9, L7 på karm.

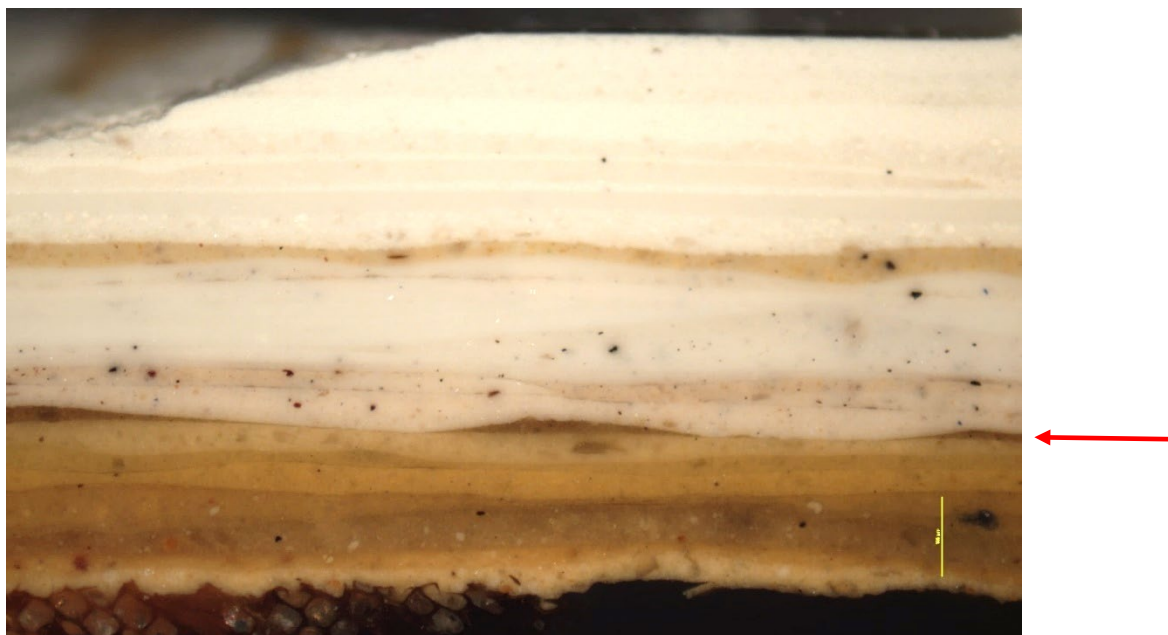
Figur 11 VB11 Gerikt, materialprøve 7, 10x. Ådring på L2 synes som mørke, slakke topper.

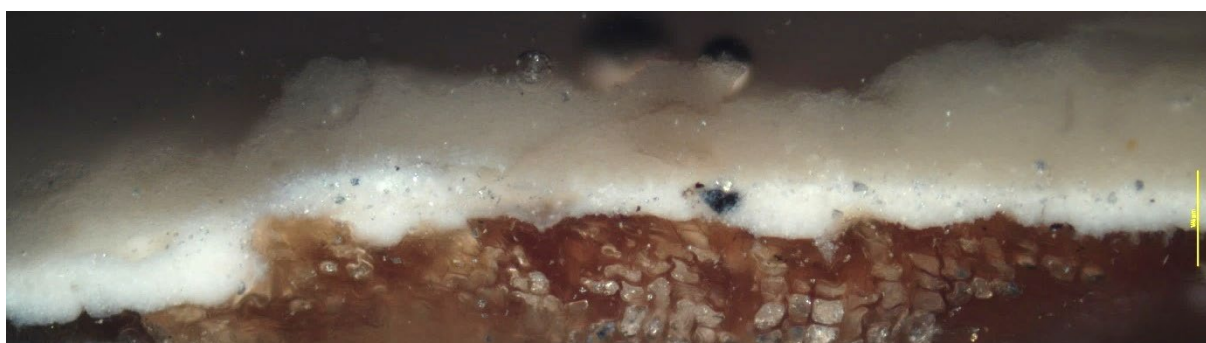
Varevindue er yngre enn geriktene. Det ser ut til at varevinduenes eldste overflate (hvit) tilsvarer nr. 12, L4 på på geriktene. Varevinduets lag er undersøkt med materialprøve og mikroskopi (figur 16).

Figur 13 VB11 Ramme varevindu, materialprøve 6 (delt), 10x.

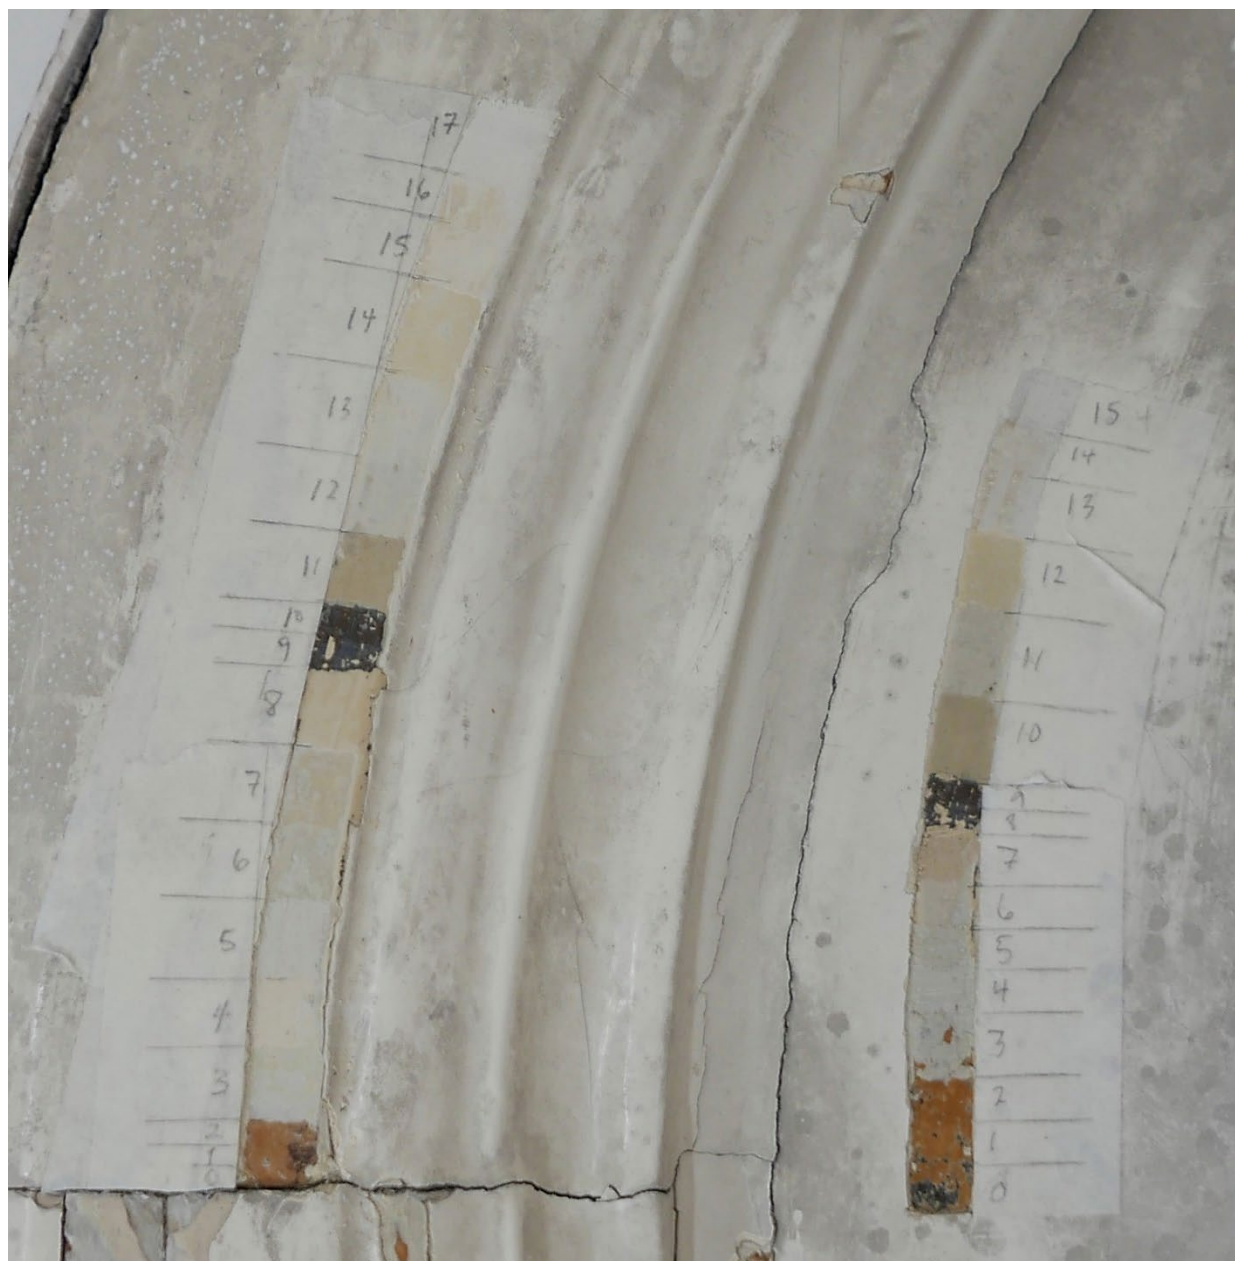
Gerikt og overstykke er undersøkt. Undersøkelsen viser at vindu VB23 først var malt gulbrunt både på innsiden - på gerikt og overstykke - og utvendig, på karm og staff. Rammen på yttervindu VB26 har også disse gulbrune eldste lagene (L1). Geriktene og overstykket males etterhvert hvite. Geriktene får gullstaffering, som på VB26.

Figur 14 Avdekking VB23 Gerikt og overstykke.

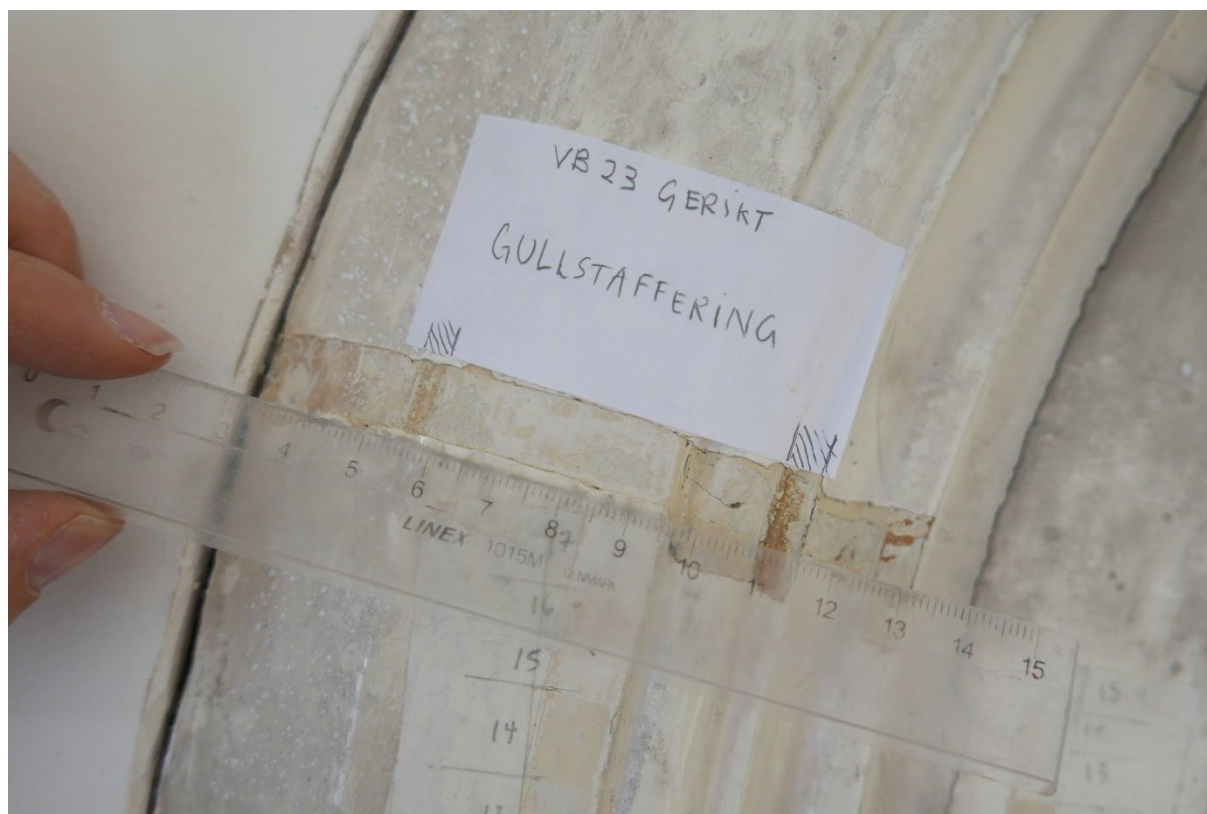
Figur 15 VB23 Utstrekning av gullstaffering på geriktene.

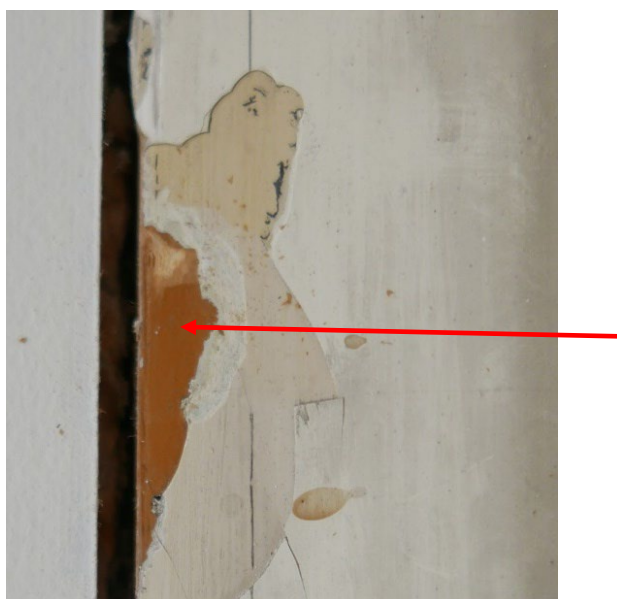
Figur 16 Eksponert opprinnelige malt gulbrun overflate på gerikt VB22.

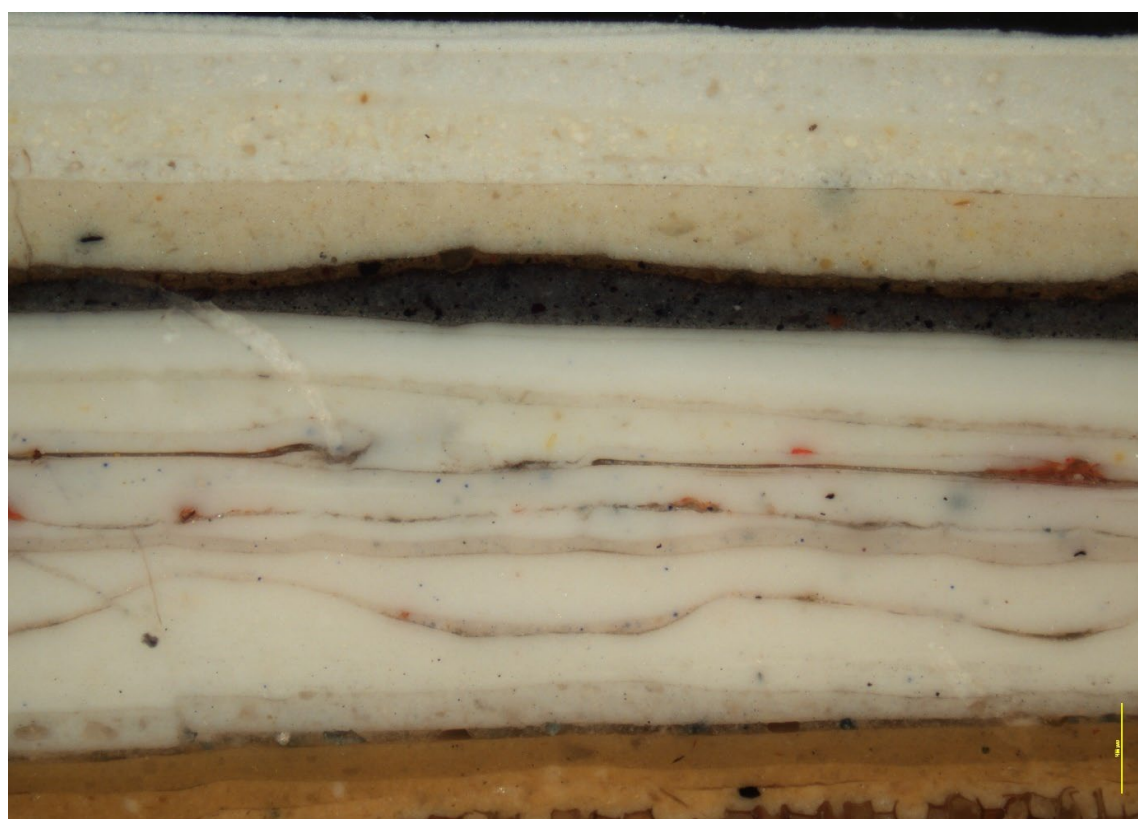
Figur 17 VB23 Gerikt, materialprøve 8, 10x. To oppmalinger med gulbrunt innerst.

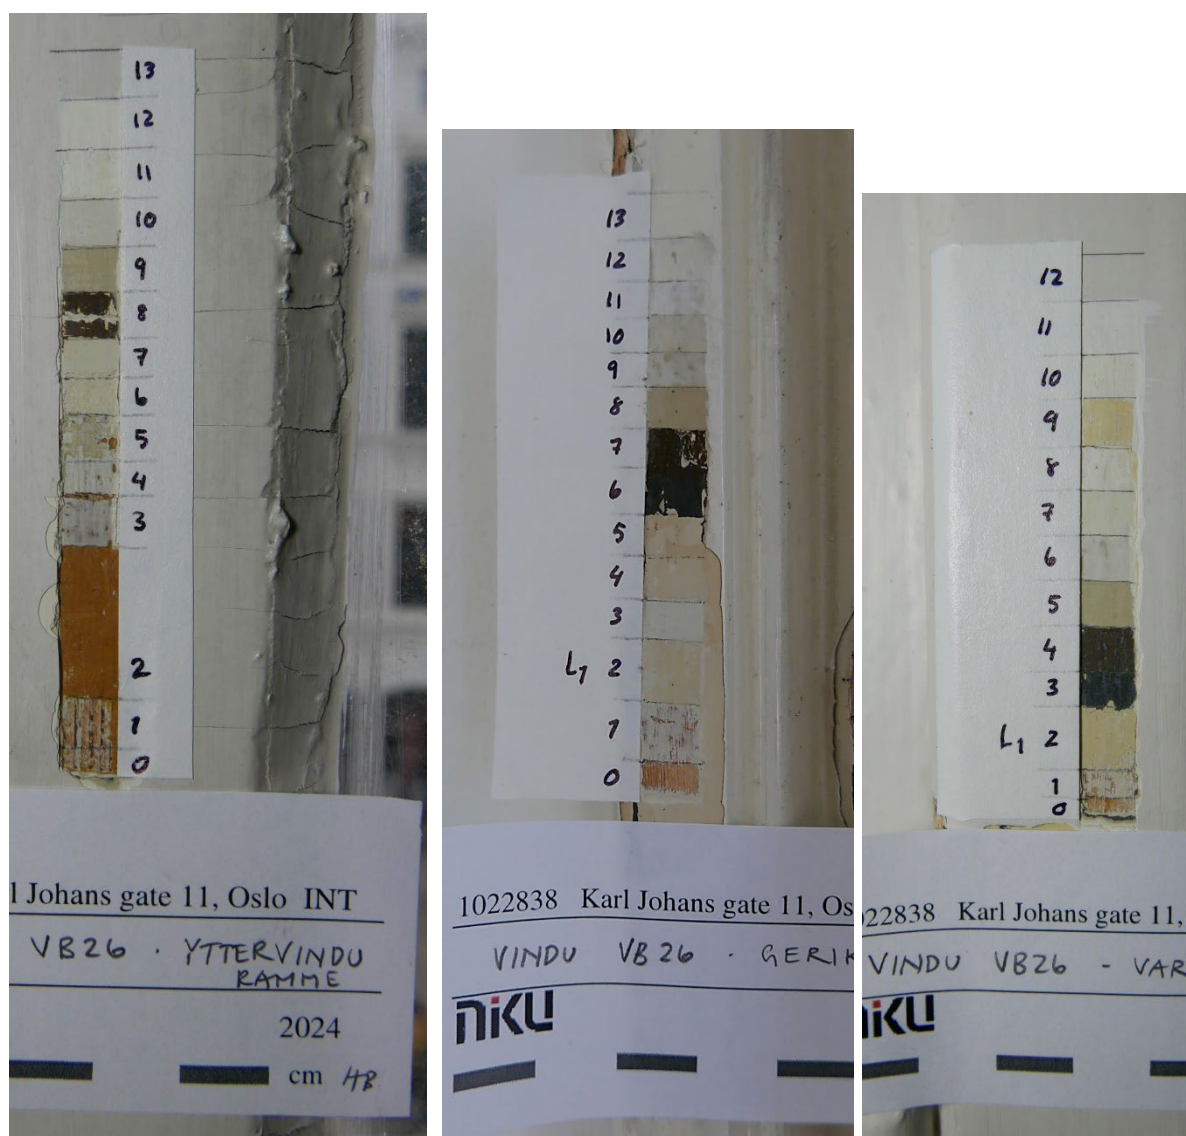
Gerikt, karm, varevindu og yttervindu er undersøkt. Ramme yttervindu og karm er de eldste undersøkte elementet på VB26. De var opprinnelig malt gulbrune, som VB23 (gerikt, karm og overstykke) og VB11 (gerikt og karm).

Geriktene er yngre. De ble først malt hvite, med gullstaffering som på gerikt VB23. Karm og ramme ble samtidig også malt hvite. Deretter ble det satt inn varevinduer, malt hvite.

Avdekkingen (figur 21, venstre bilde) viser samme malingslag som på gerikt og overstykke for VB23. Se tabell for disse, kap. 8.3.1, s. 22.

Figur 19 Avdekking VB26. Til venstre: ramme yttervindu, midten: gerikt og til høyre: ramme varevindu.

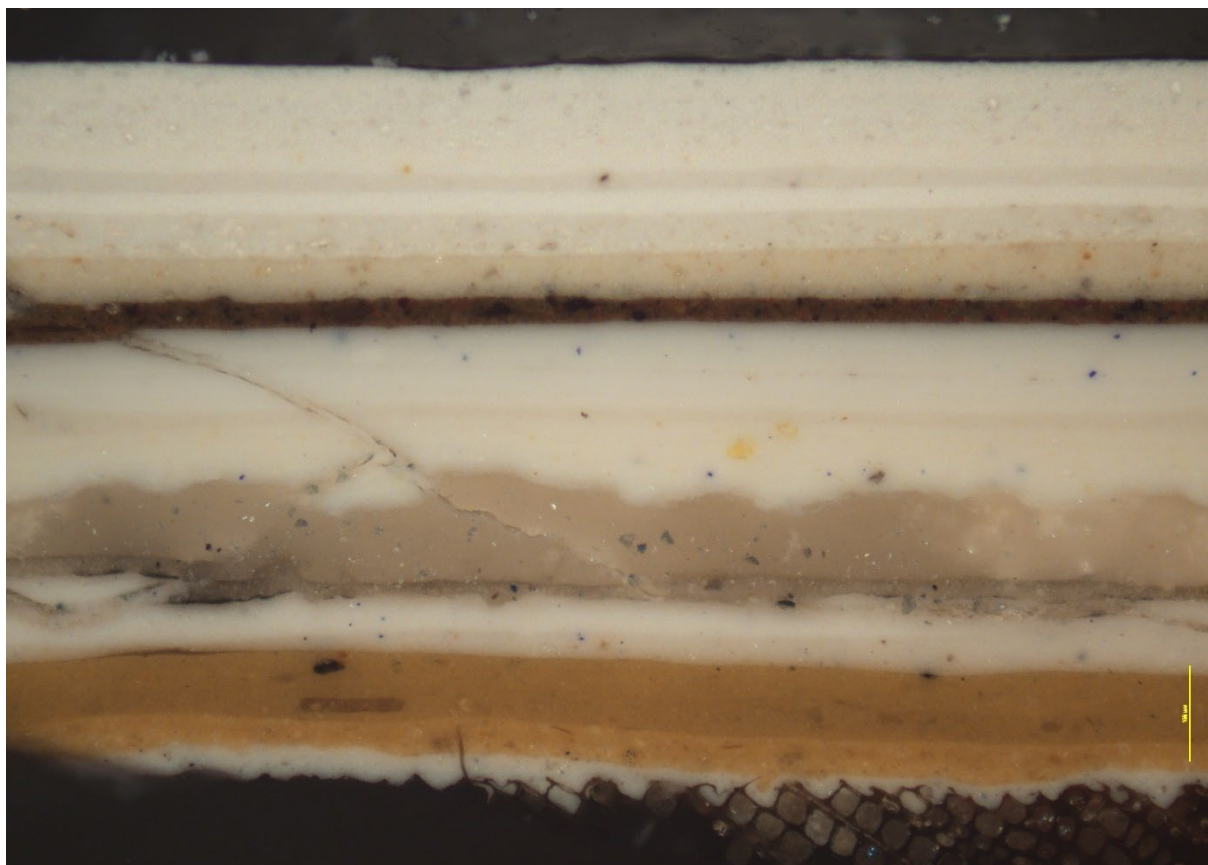
Figur 20 VB26 Yttervindu ramme, materialprøve 11, 10x.

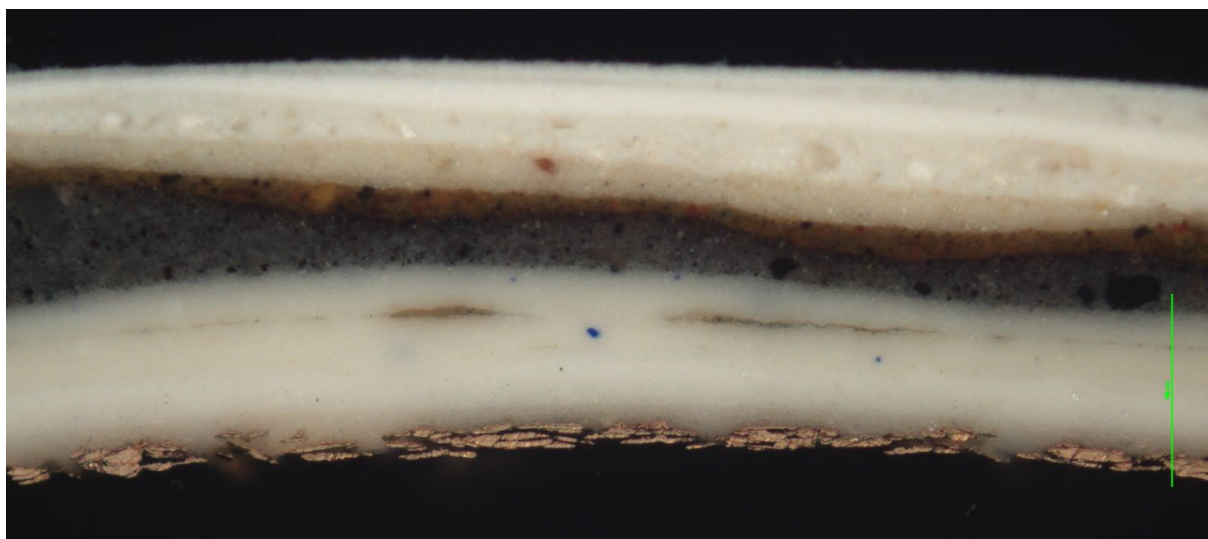
Figur 22 VB26 Gerikt staff, materialprøve 10 (delt), 20x.

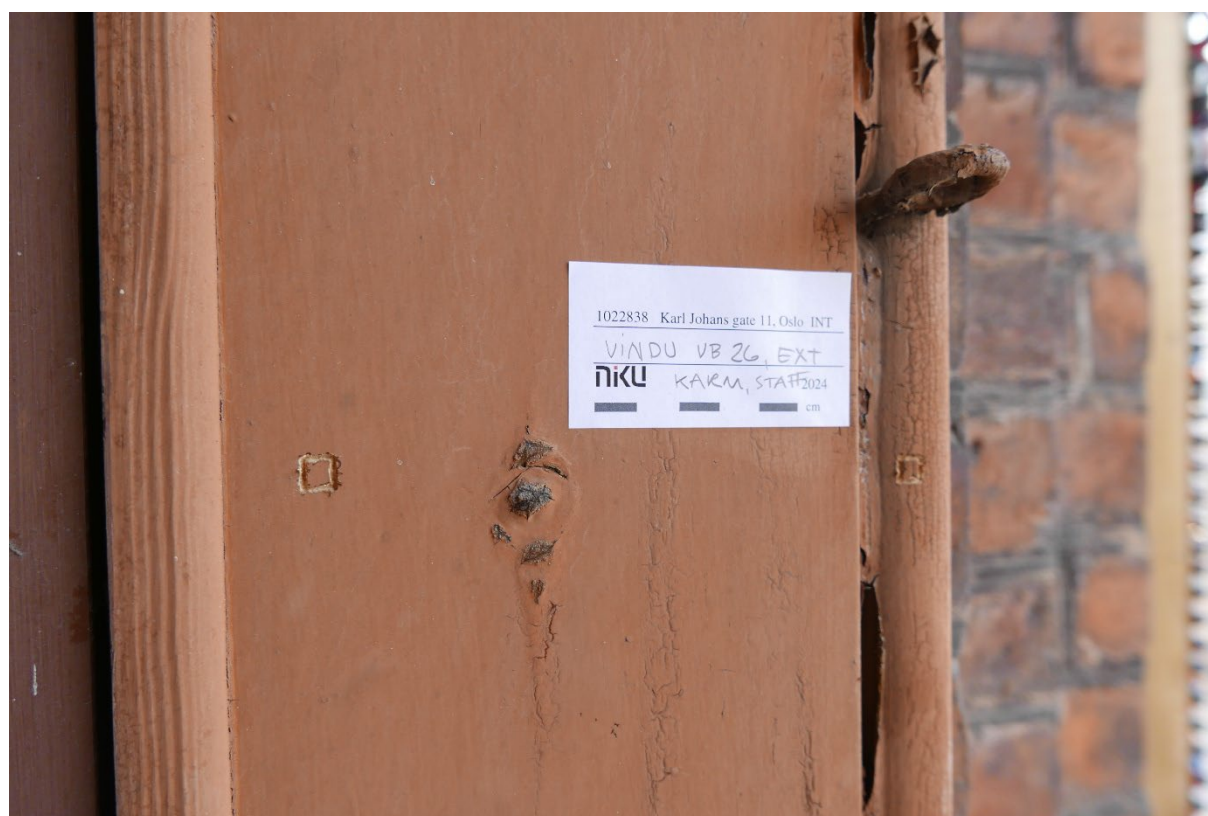
Det ser ut til at eksteriør og interiør har hatt samme gulbrune farge på vinduene i første periode. På de innvendige geriktene er det imidlertid lagt et lakklag over som gjør overflaten blankere og gir fargen mer dybde. Tilsvarende er ikke påvist på utsiden.

Figur 24 VB23. Eksteriør karm og staff. Uttaksted materialprøver.

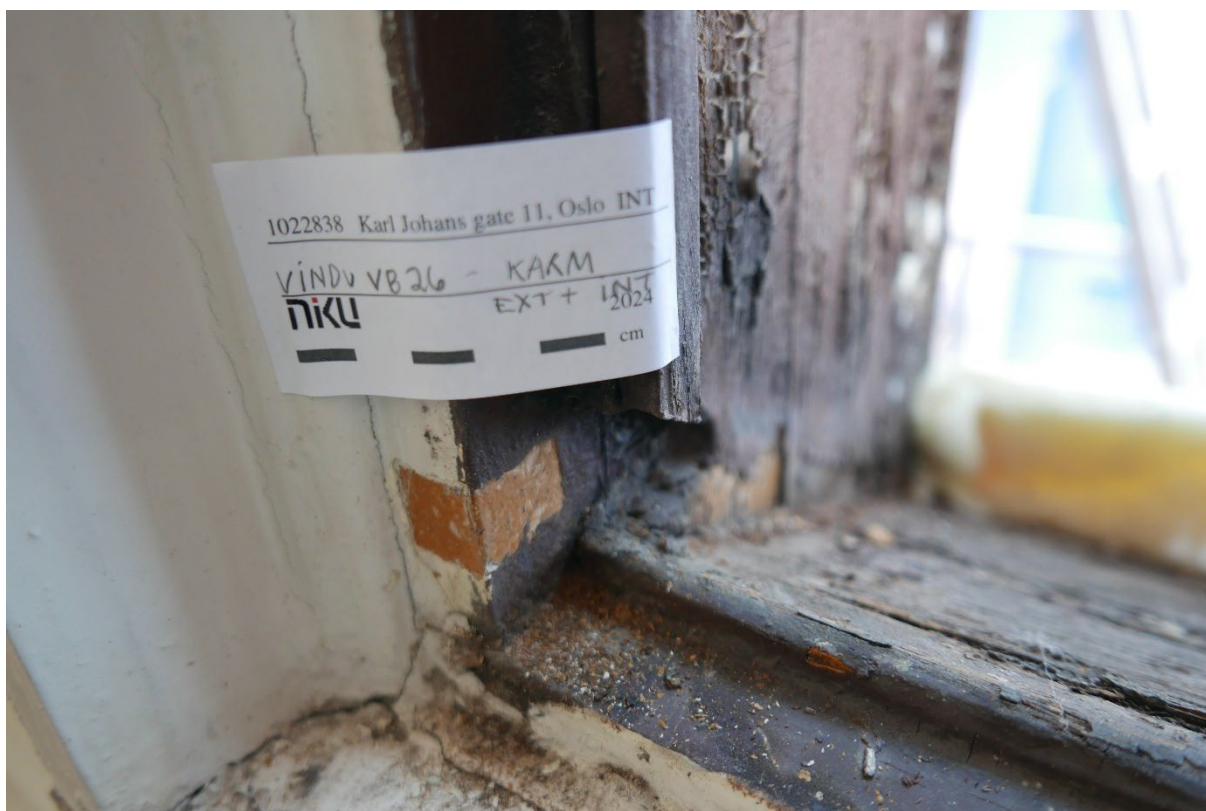
Figur 25 VB26. Avdekking av innerste lag i overgang inne og ute på karm.

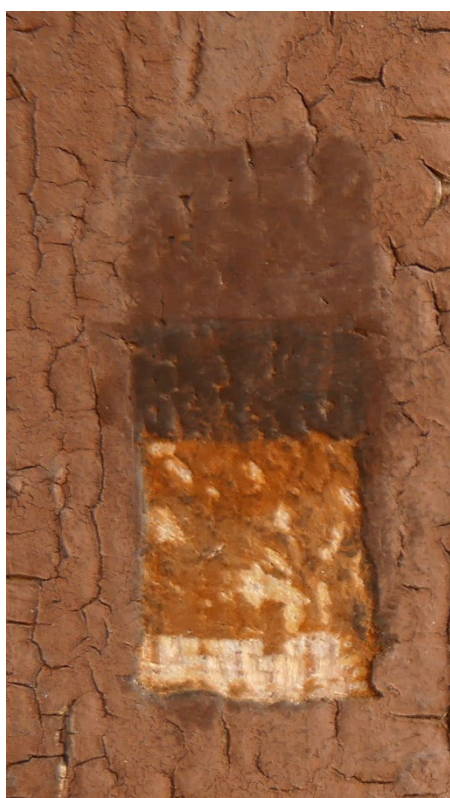
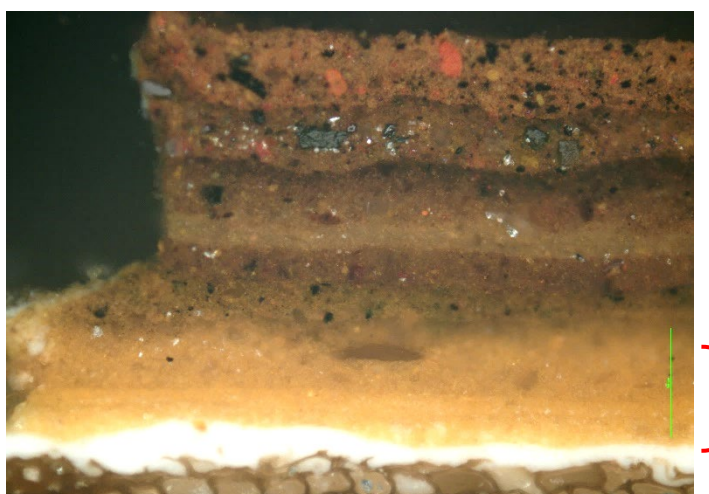
Figur 26 Til venstre: Avdekking i utvendig karm VB26. Til høyre: VB23 Karm eksteriør, materialprøve 13, 20x. To oppmalinger med gulbrunt innerst.
