# FARGEUNDERSØKELSE AV DEMONTERTE ELEMENTER FRA 1. ETASJE I TASKEN

Bf 248 Finnegården, Verdensarvstedet Bryggen i Bergen

<b>Tittel</b> Fargeundersøkelse av demonterte elementer fra 1. etasje i Tasken Bf 248 Finnegården, Verdensarvstedet Bryggen i Bergen	<b>Rapporttype/nummer</b> NIKU Rapport 352	<b>Publiseringsdato</b> 07.05.2024
	<b>Prosjektnummer</b> 1021191	<b>Sider</b> 22
	<b>Avdeling</b> Konservering	<b>Tilgjengelighet</b> Åpen
<b>Forfatter(e)</b> Olstad, Tone Marie	ISSN 2703-7797 ISBN 978-82-8101-501-2	<b>Oppdragstidspunkt / periode utført</b> 10. – 11.april
	<b>Forsidebilde</b> Vestveggen i 1. etg. i Tasken. Foto: NIKU, 2019.

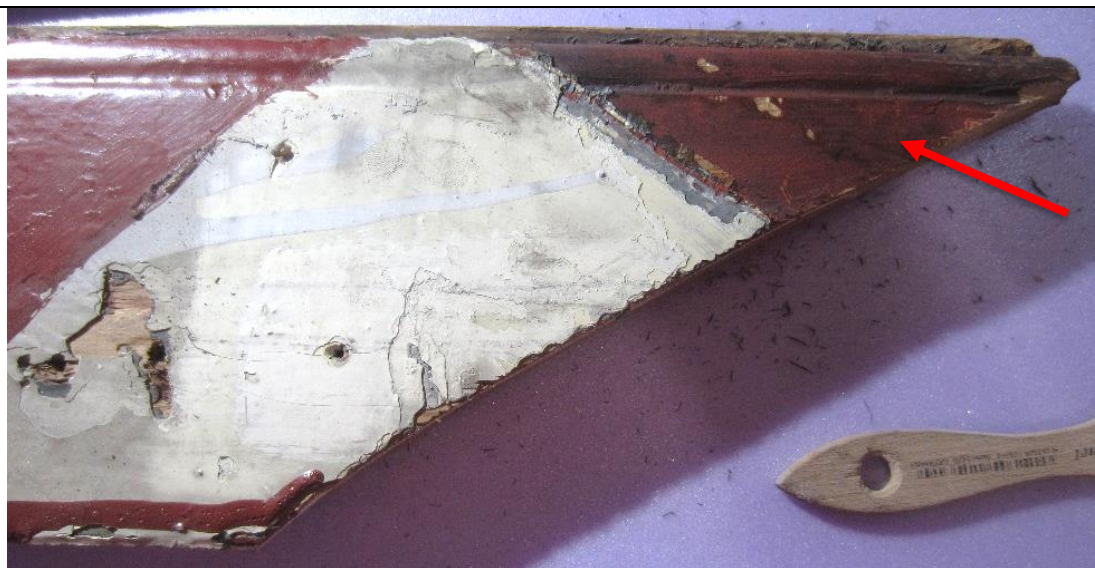
Den røde opprinnelige fargen sees uovermalt i en trekant helt til høyre oppe på panelbordet på dette bildet (rød pil).

Panelbordet er skåret skrått av etter at dette første malinglaget er påført. Deretter er bordet blitt montert og brukt med den røde fargen (lag 1), dekket til og malt med fargelag 2-10 (eller 11). Se farge-trapp nedenfor.

Deretter er bordet igjen gitt ny plassering og malt med lag 13 og 14. Denne siste plasseringen er sannsynligvis skjedd ved restaurering av Taskens første etasje i 1990-årene.

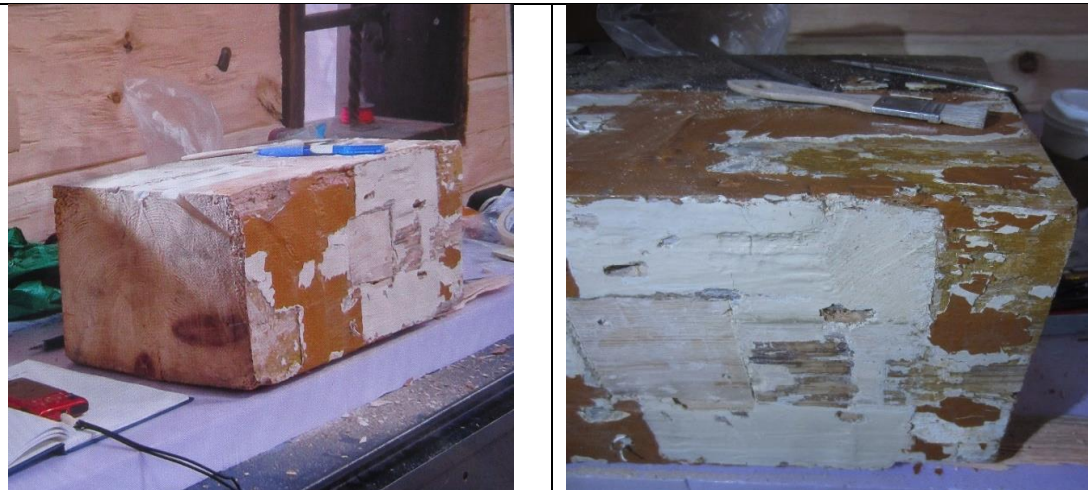
Delen var umerket. Det ble laget fargetrapp og kontrollert flere steder på oversiden av elementet (side A) og på den siden som sees på bildet til høyre (side B).

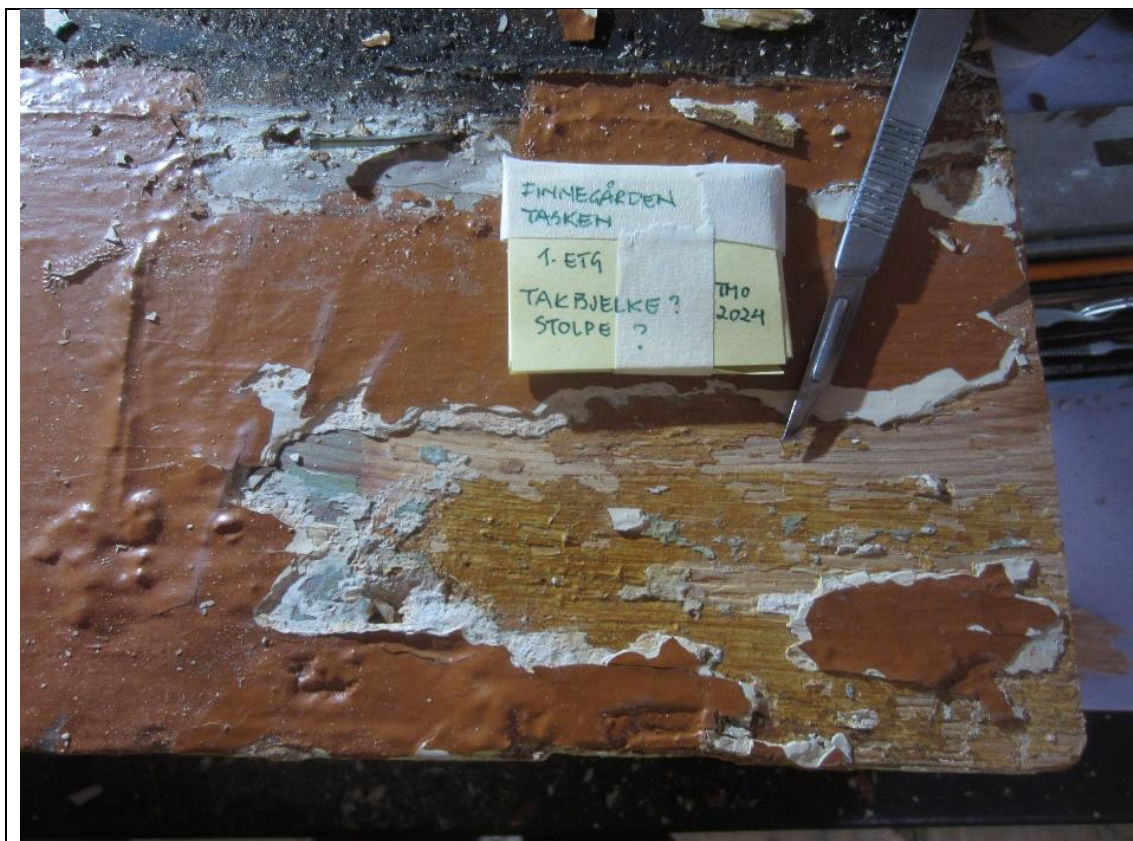
Plassering av uttaket av materialprøver fra side A er markert med kniven. Prøven delte seg ved uttak og ble støpt inn som to prøver; prøve 1 og prøve 2. Se tverrsnittene under.

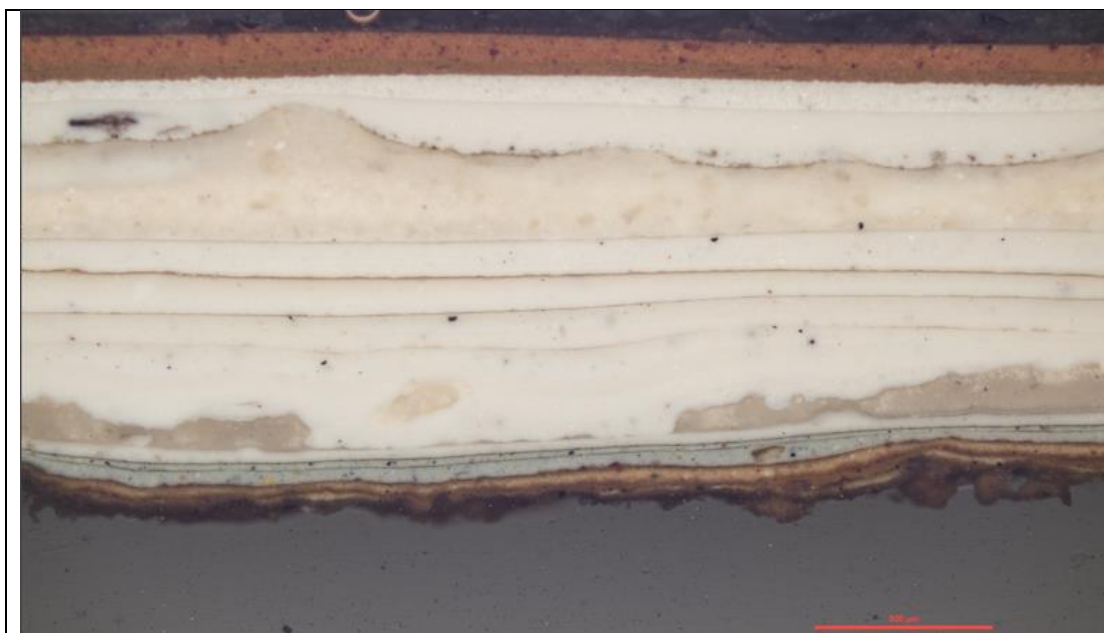
Tverrsnitt av materialprøve fra side A. Prøve 2. De eldste lagene er nederst.

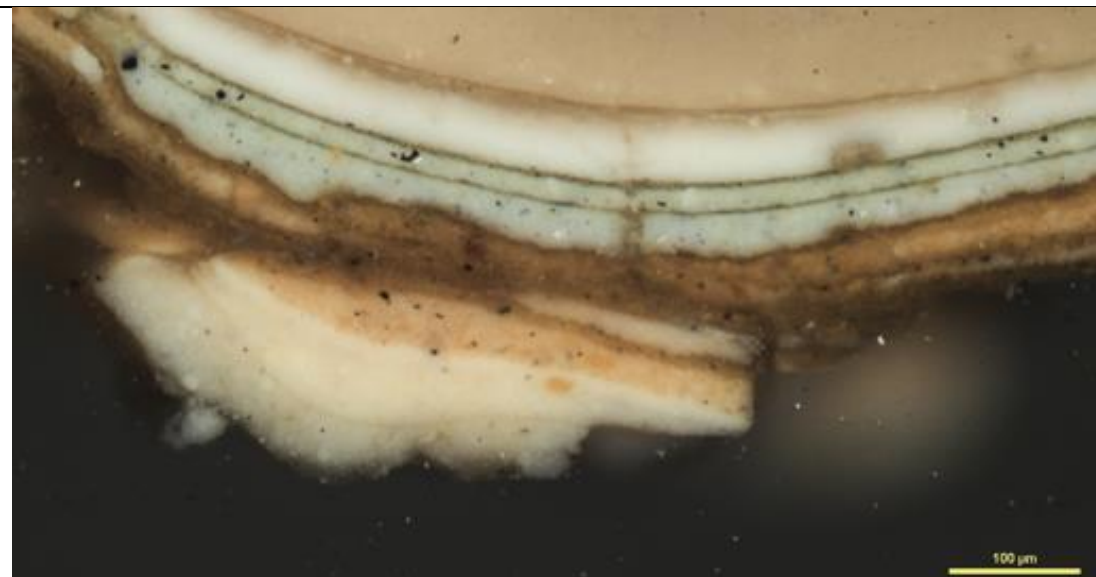
Tverrsnitt av materialprøve fra side A. Prøve 1. De eldste lagene er nederst. Hulda Blix sier blant annet dette om prøve 1:

«Prøven inneholder en liten bit av de (antatt) eldste malingslagene: to strøk sinkhvitt, ett strøk oker, et tynt lag mørkere oker (?). Lagoppbyggingen likner en ådring, men ingen tydelige lakklag.

Videre malingslag er bevart på resten av prøven og på prøve 2. Nederst et tynt, lyst lag. Deretter ett eller flere okerfargede lag, før blågrønt og mange hvite/lyse lag».

Hvit grunnning, ådringslaget og okerfargene sees nederst på prøven.

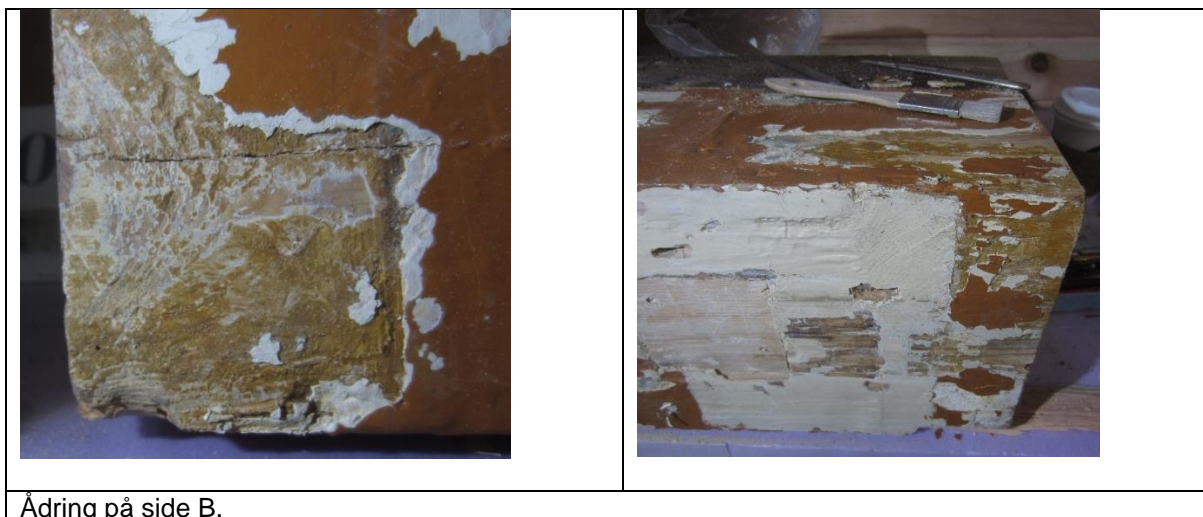
Ådring på side B.

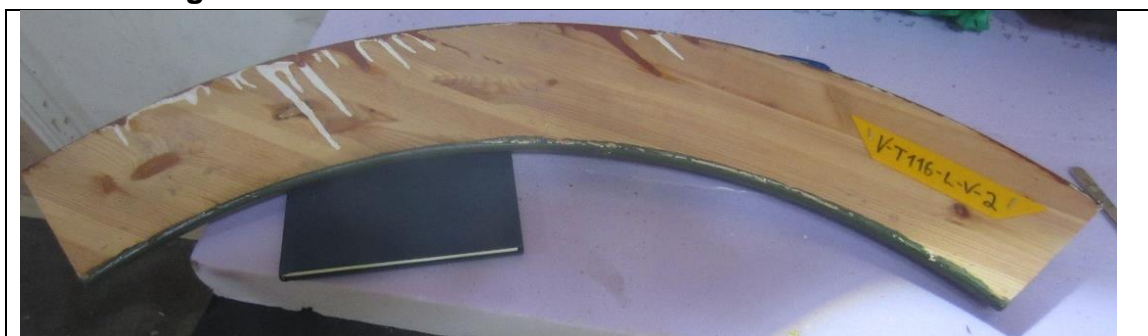
Gerikten limt sammen av flere elementer. Det er søl av hvit og rød maling på baksiden. Den røde er trolig samme farge som panelbordenes nåværende farge.

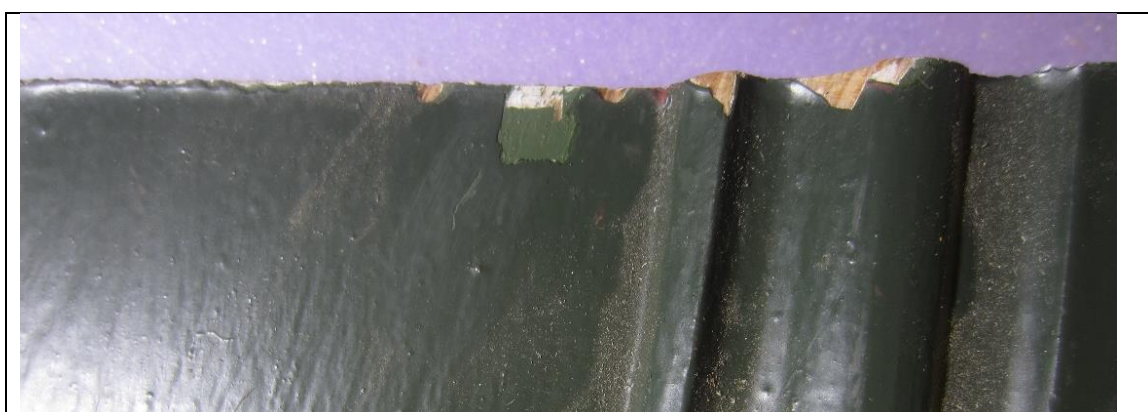
På gerikten ble det funnet tre malinglag. Bearbeiding og antall malinglag tyder på at gerikten er fra siste restaurering på 1990-tallet og uinteressant i denne sammenheng.

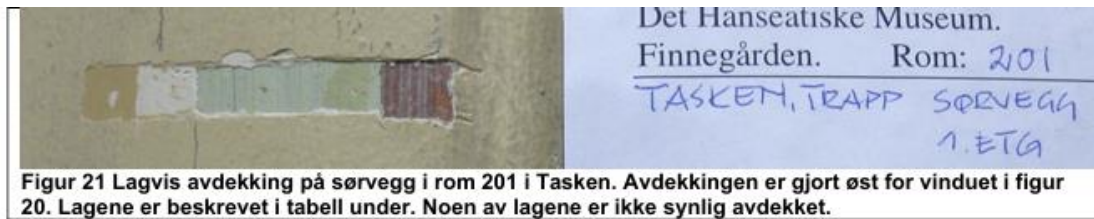
Figur 21 Lagvis avdekking på sørvegg i rom 201 i Tasken. Avdekkingen er gjort øst for vinduet i figur 20. Lagene er beskrevet i tabell under. Noen av lagene er ikke synlig avdekket.

0. Tre	
1. Rød. «Tørr», tydelige penselstrøk.	NCS S 3560-Y80 R. Koden er noe mørk.
2. Grå	NCS S 3502Y
3. Lys grønn/eplegrønn	NCS S 2020 G60Y
4. Lys grønn, mørker enn 3. «Sprettelag»	NCS S 3030 G70Y. Fargen er litt gulere enn koden
5. Lys grå, tynt lag. Grunning (Ikke synlig avdekket i fargetrapp)	
6. Gulhvitt, forholdsvis tykt lag	
7. Gul	NCSS 1030 Y30R/ 2040 Y 20R.
8. Gul, rødlig lag (Ikke synlig avdekket i fargetrapp)	NCS S 2030 Y30 R
9. Gul/Blek gulbeige. Nåværende. Laget er stoplet. Blank	NCSS 1515 Y30R

Den røde fargen ligger til høyre i fargetrappa. Legg merke til at lag 2 er grått, slik det er funnet også ved avdekking på de to løse panelbordene

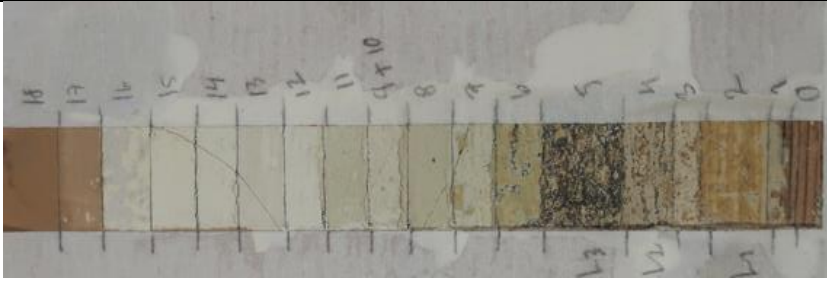
<p>Fargeprøve på himlingsbord. Opprinnelig farge er til høyre.</p>

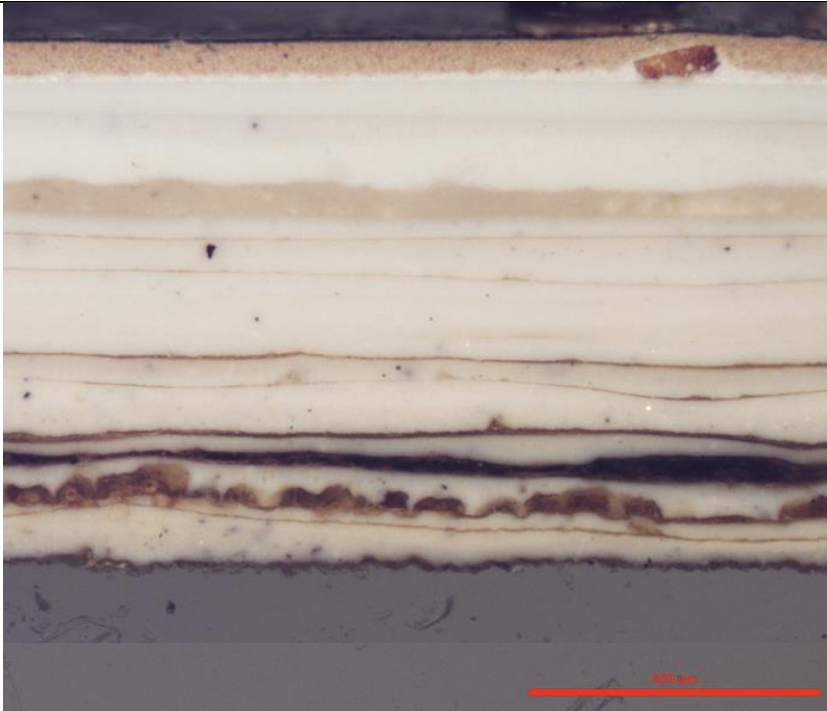
<p>Tverrsnitt av malinglag på panelbord 101-P.H.L1-30.1. Stratigrafien samsvarer med fargeprøve og viser at det hvite lag 1 (nederst) er forholdsvis tykt. Fra innerst (nederst) til ytterst (øverst) ser det ut til å ligge:  0. Rester av tre  1. Hvit  2. Okerfarget lag, tynt.  3. Hvit  4. Oker? Ujevn overflate (lag 2 i fargeprøve over?)</p> <p>Det må være lag her som ikke er funnet ved avdekkingen.</p>

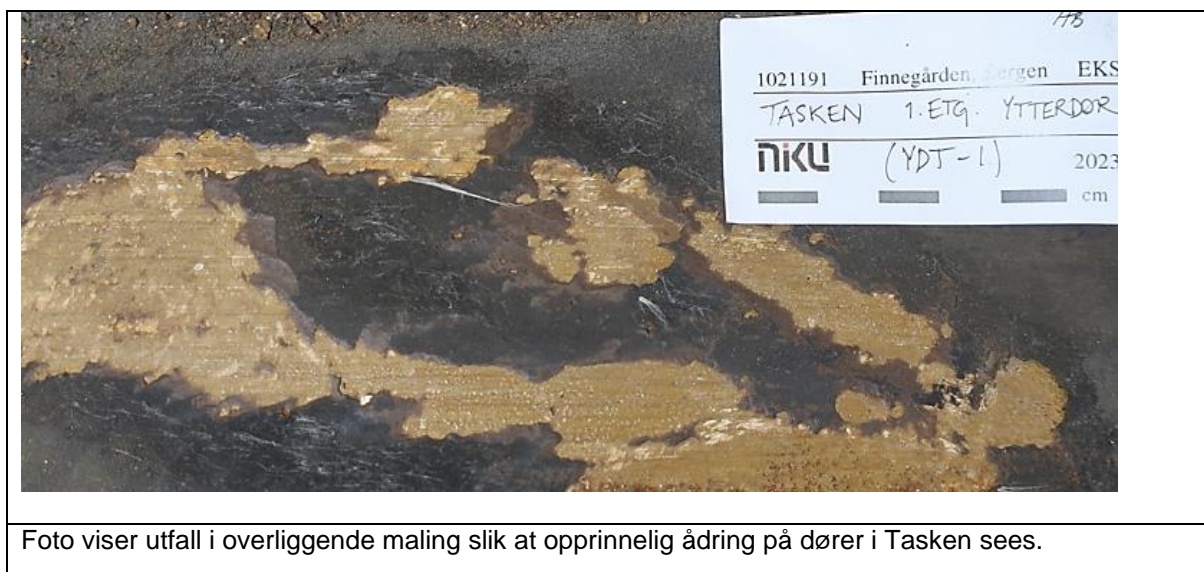
Ved undersøkelse i 2023 er det funnet ådring på dører (ytterside) og vinduer (ytterside). Denne ådringen er vurdert til å ha vært mørkere enn den som er funnet på drageren.<sup>6</sup>

Foto viser utfall i overliggende maling slik at opprinnelig ådring på dører i Tasken sees.

Funn av lignende ådring i eksteriøret, på vinduer og dører, sammen med funn av ådring på drager, kan være et argument for å ådre vinduer, dører og gerikter i interiøret. Men, det er ikke alltid slik at en dør som er ådret på utsiden er ådret på innsiden.

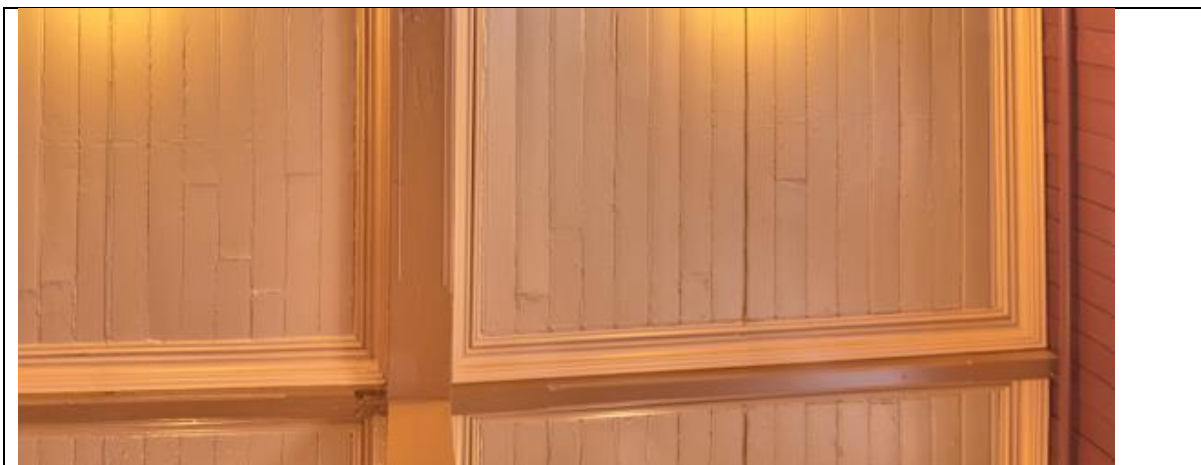
Utsnitt av foto av himling. Det er nærliggende å tro at himlingen har vært malt hvitt (lag 1), mens drager, bjelker, listverk og stolper har vært ådret som ådring på drager. Foto. b+b arkitekter as

Vurdert ut fra funn av ådring på drager er det nærliggende å tenke at alle «konstruktive» elementer er ådret, mens himlingsbord er malt hvitt. Dette er den tradisjonelle måten å male på. Taklist kan ha vært ådret eller hvit.
