Arkeologisk tilsyn ved tilkobling av VA-anlegg. Bergen kommune,
Hordaland 2016

SKOSTREDET 3-5

NIKU Oppdragsrapport 101/2016

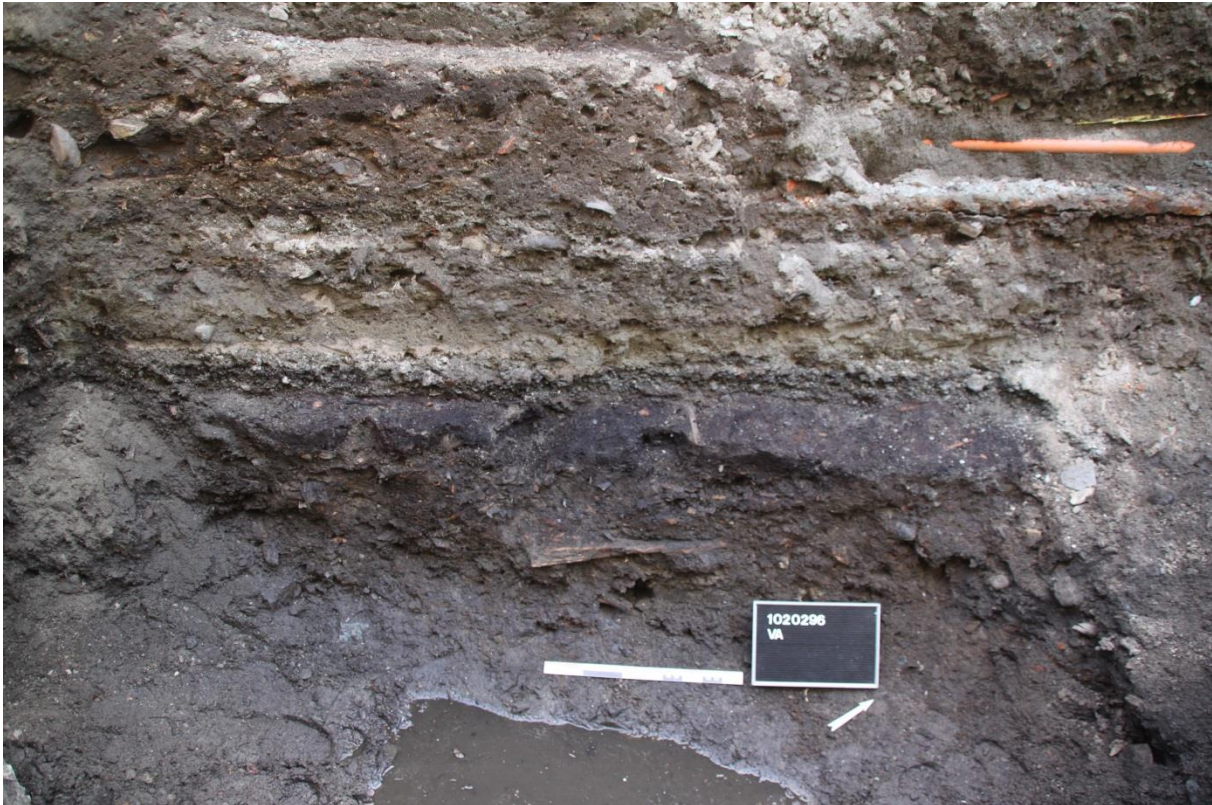
Figur 3: Profilvegg mot vest i grøft ved Skostredet 3-5. Det mørke etter-reformatoriske laget (kontekst 4) og det brungrå laget (kontekst 5) som inneholdt etter-reformatoriske keramikkskår. Kontekst 4 kan ses i profilen som et mer kompakt og mørkere lag, over det tjukke brungrå laget under (kontekst 5).

Kontekst 1 var ett brosteinsdekke i gaten fulgt av diverse fyll- og avrettingsmasser for vei, disse massene inneholdt noe omrota kulturlagsmasser. Under disse massene fulgte flere fyllmasser fra tidligere nedgraving av rør og kabler, disse massene er kalt **kontekst 2** i denne rapporten. **Kontekst 3** var et tynt gruslag, som kunne se ut til å være påført av vann. Deretter fulgte **kontekst 4** som er ett

brunt til brunsvart lag. Dette hadde noe flis i seg og ser ut til i hovedsak å bestå av nedbrutte organiske masser. I toppen av kontekst 4 hadde noe av grusen fra kontekst 3 blandet seg. **Kontekst 5** er ett grått til gråbrunt sandlag som inneholder mye oppknust tegl og noe trevirke. Innholdet i laget gjør at det blir tolket som et avfallslag, dette på bakgrunn av knuste teglbiter, keramikkskår og huggflis. I profilen ble det funnet 4 keramikkskår som er etter-reformatoriske. Dette laget har på bakgrunn av dette blitt tolket til å være etter-reformatorisk. Lenger ned enn disse 5 kontekstene ble det ikke gravd i denne arkeologiske undersøkelsen.

De undersøkte kontekstene inneholdt samlet sett veldig lite av organisk materiale, med unntak av kontekst 4. Denne konteksten består av nedbrutte organiske masser fra etter-reformatorisk tid. Konteksten er i umettet sone, med andre ord over grunnvannsnivå. På bakgrunn av bevaringsskalaen med Norsk standard for vurdering av kulturlag, kan dette laget plasseres et sted mellom A3 og A4. Noe som tilsier at tilstanden til kontekst 4 er middels god. Laget fremstår som forholdsvis fuktig, har en tydelig lukt av jord (ikke sulfider) og det er en viss motstand i laget (uttak av huggflis, tegl og keramikk).
