BERGEN DOMKIRKE, 2018:

Arkeologisk undersøkelse i forbindelse
med grøftegraving

Tittel Bergen domkirke, 2018: Arkeologisk undersøkelse i forbindelse med grøftegraving	Rapporttype/nummer NIKU Oppdragsrapport 102/2018	Publiseringsdato 31.01.2019
	Prosjektnummer 1021238	Oppdragstidspunkt Mest august 2018
	Forsidebilde Etterreformatorisk mur. Prejs, NIKU, 2018.	
Forfatter(e) Dell'Aitante, S. & Dunlop, A.R.	Sider 24	Tilgjengelighet Åpen
	Avdeling Arkeologi

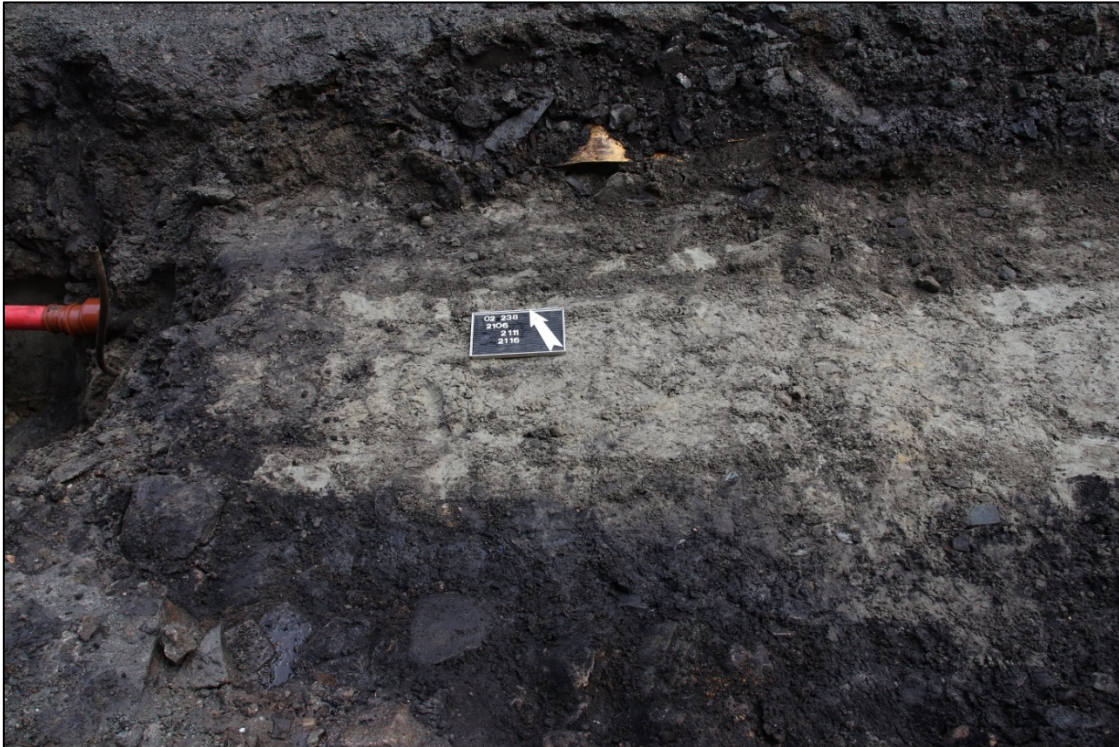
Figur 2. Moderne grøftetrase kontekst 2106 i lag 2111 (2031).

Kutt 2106: Langs den nordre profilen ble det avdekket et moderne kutt i lag 2031. Kuttet følger omtrent samme retning som feltsjakten og består av lysebrun sand. I bunnen av kuttet lå det et moderne vannrør (2012) som ble fjernet av anleggsarbeiderne.

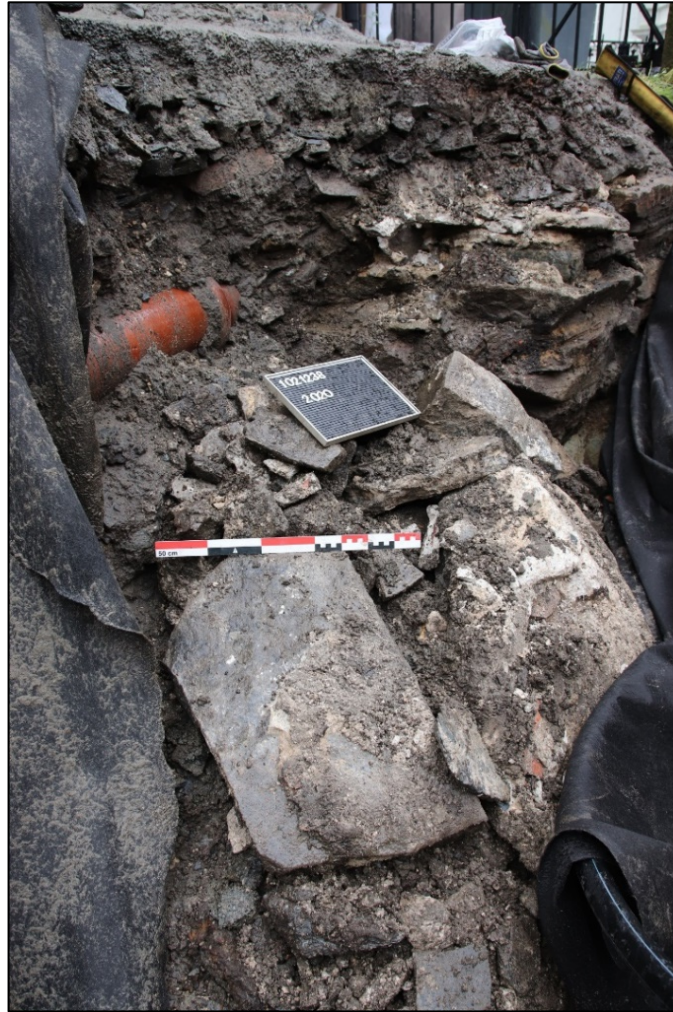
Den sørlige profilen av feltsjakten var flere meter dyp. Her fant vi blant annet rester av en mur. Selv om vi sørget for å dekke den med duk for å beskytte den mot uvær, kollapset deler av den som følge av nedbør. Det var ingen som oppholdt seg i sjakten da dette skjedde, og dokumentasjonsarbeidet (inkludert fotogrammetri og prøver) var allerede blitt utført. Kollapsen ble i etterkant dokumentert med bilder.

Figur 3. Mur 2020 har kollapset på grunn av uvær.

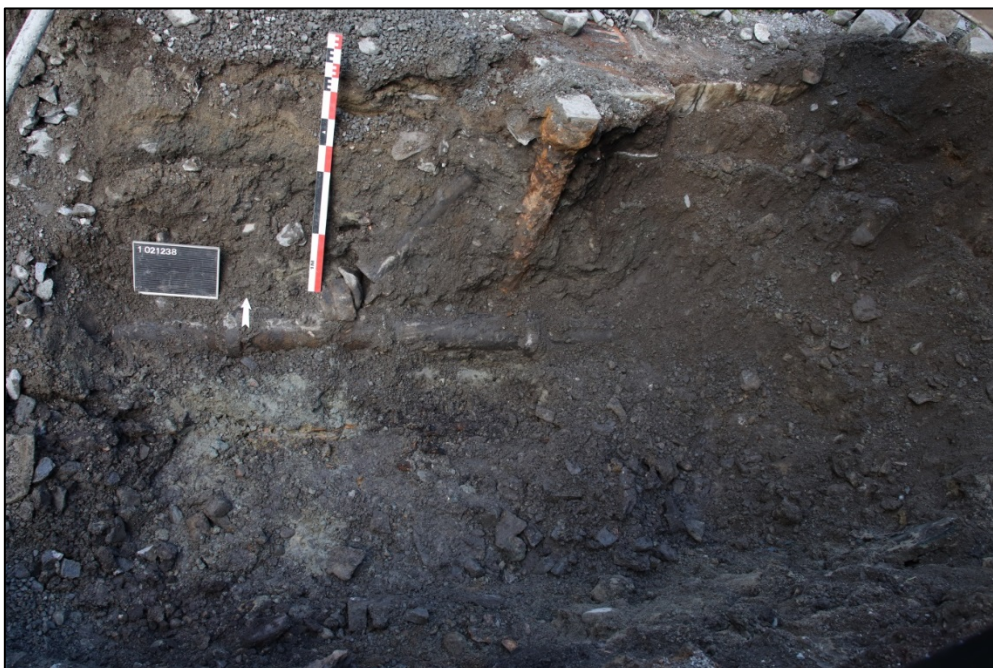
2012: Vannrør som lå i grøftetrase 2106.

Figur 4. Profil mot nord, rør 2012 er synlig.

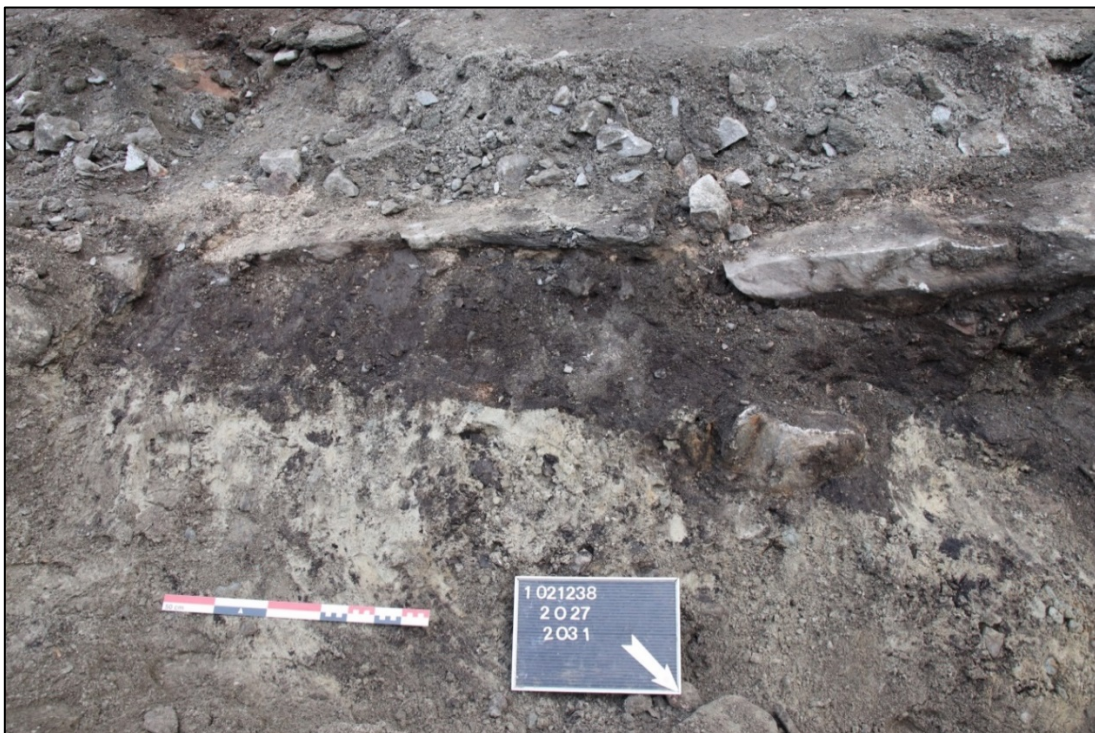
Fase 2 omfatter lag 2027 og mur 2020/2169. Fasen ble avdekket rett under de moderne toppmassene, og ligger omtrent 30 til 40 cm under asfalten. Sammensetningen i laget og funnspredningen tyder på at massene fra lag 2027 enten er redeponert fra et annet sted eller forstyrret som følge av anleggelse av muren i laget. Denne fasen er kun synlig langs feltets sørlige profil, hvor laget 2027 kutter den sterile undergrunnen (fase 5) omtrent 30 cm nord for muren i retning vest til øst.

Figur 6. Lag 2027 kutter lag 2031.

Stratigrafien i undersøkelsesområdet er enkel, selv om dateringer fra laget 2027 vil trolig måtte knyttes til et mulig redeponert lag med stor fare for omrotede masser fra forskjellige perioder. Det sterile undergrunnslaget 2031/2043/2111 ble allerede avdekket rett under de moderne massene innenfor porten. Den ble derfor først antatt å være et moderne gjenfyllingslag som kuttet lagene 2027 (som muren 2020/2169 er anlagt i), 2052/2084 og 2047. Ved videre graving viste det seg derimot at lag 2027 kutter lag 2031.

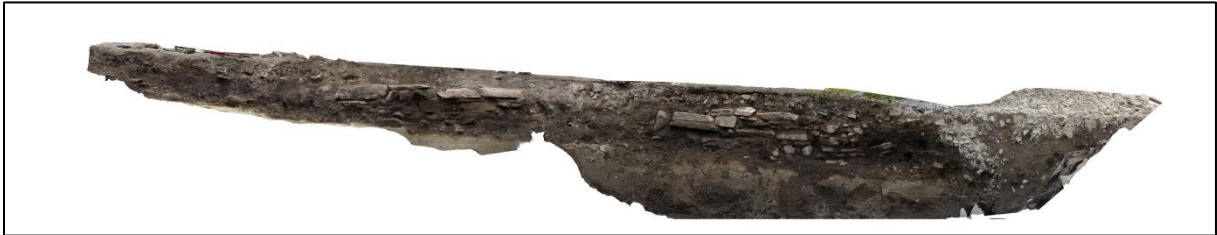
Innenfor porten, langs den sørlige profilen ble det avdekket en mur. Muren strekker seg fra avfallslaget/kutt for portpilar 2055 og er omtrent 7,5 meter lang. Den består hovedsakelig av lange, relativt flate gneissteiner, men andre mindre steiner har også blitt brukt. Det ble observert små mengder mørtel i seksjon 2169. Deler av muren har blitt fjernet i nyere tid (kutt 2038) for å anlegge et rør (2097). Muren ble derfor målt inn i to omganger med hver sitt kontekstnummer.

Figur 7. Ortofoto av profil mot sør.

Den vestlige delen av muren som ligger mellom lag 2055 og kuttet 2038 var ikke mulig å måle inn i plan og er derfor målt inn som linje. Denne seksjonen fikk kontekstnummer 2020, og er omtrent 2,9 meter lang. Kuttet 2038 er 1,9 meter bredt. Det er ingen synlige rester av muren i denne seksjonen. Den østlige delen av muren fikk kontekstnummer 2169 og er 2,7 meter lang.

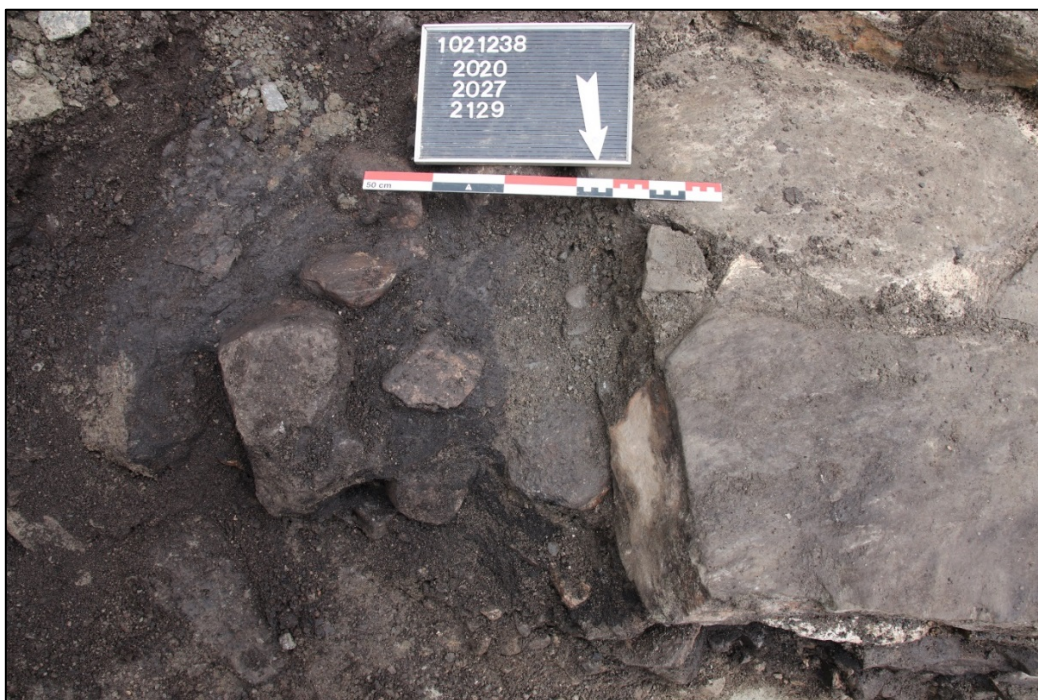
Feltet ble utvidet omtrent én meter sør for murens østre ende. Dette gjorde det mulig å avdekke murens hjørne. Det ville vært hensiktsmessig å følge muren mot sør for å kunne se om den var tilknyttet selve kirken, men dette området lå altfor langt utenfor undersøkelsesområdet. Etter utvidelsen ble det også avdekket et kutt (2129) i lag 2027, bare noen få centimeter øst for muren. Kuttet stammer fra anleggelsen av muren i lag 2027.

Figur 8. Kutt 2129 i lag 2027 for anleggelse av mur 2169. Hjørnet er avdekket.

Det ble først også antatt at laget 2027 ble brukt som gjenfyllingslag etter anleggelse av muren. Kuttet 2129, funnet rett øst for murens hjørne viser derimot at sistnevnte kutter lag 2027.

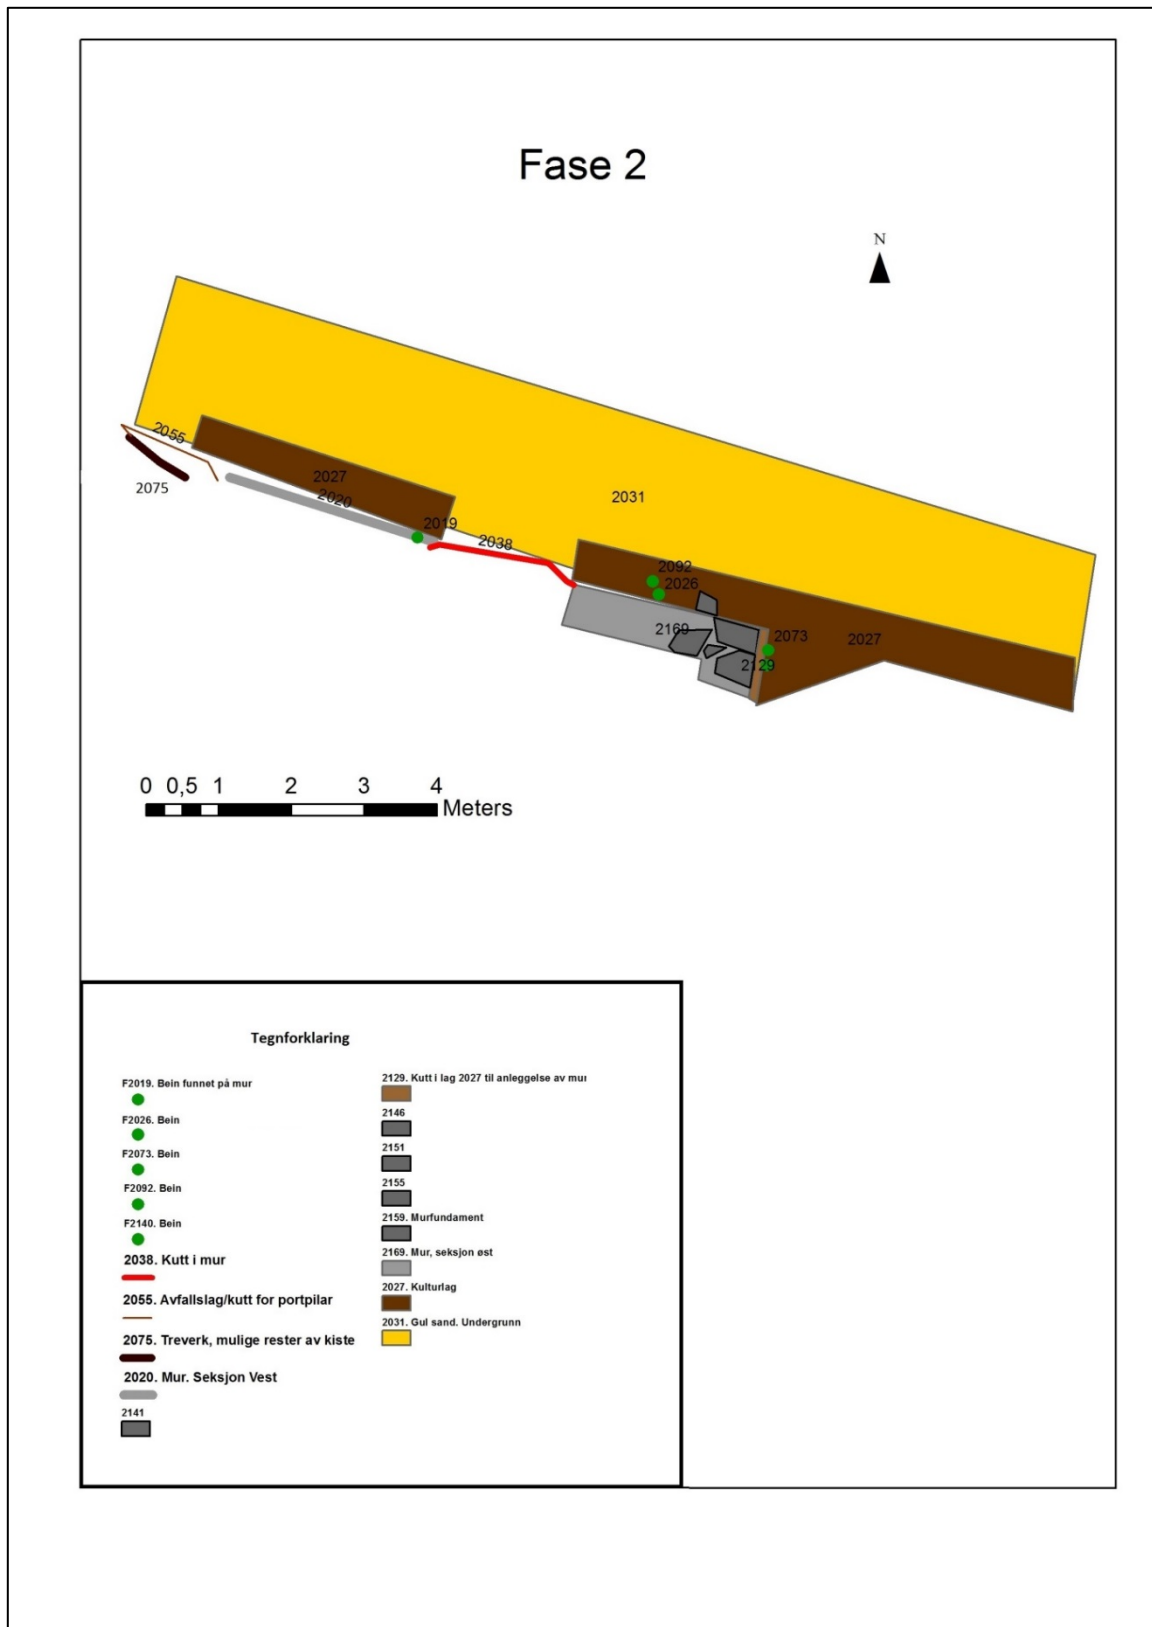
Det ble i alt funnet fem forekomster av bein i laget (se kart for Fase 2). Fire av dem (Intrasis ID-er 2026, 2073, 2092, 2140) ble funnet langs muren, mens én (2019) ble funnet oppå murseksjonen 2020. Beinene ble undersøkt av Katharina Lorvik: se tabellen med oversikt over beinene.

Figur 9. Oversikt over lag og strukturer i Fase 2.

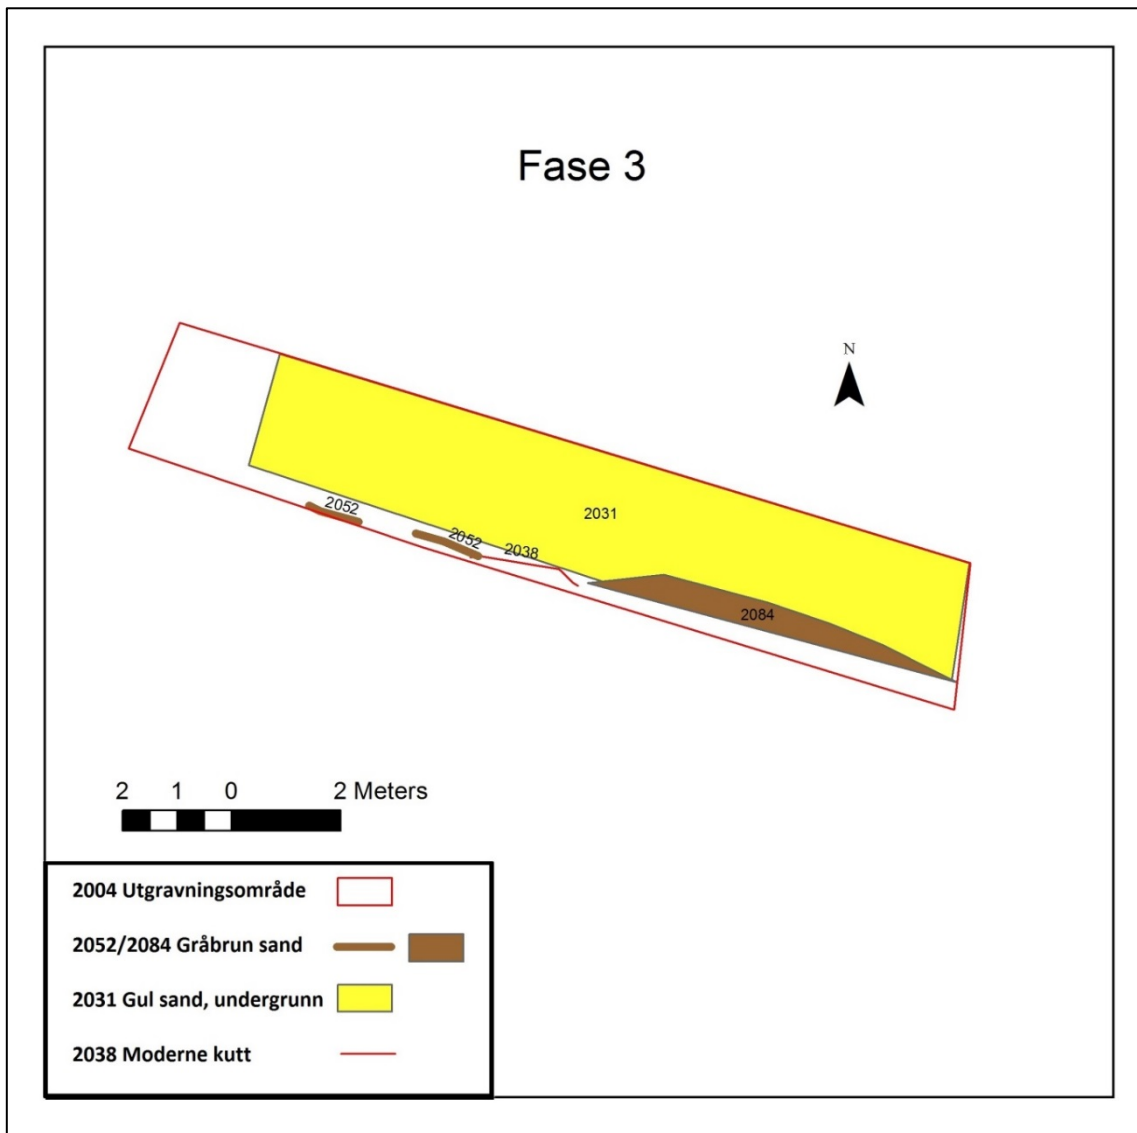
Figur 10. Oversikt over lag og strukturer i Fase 3.

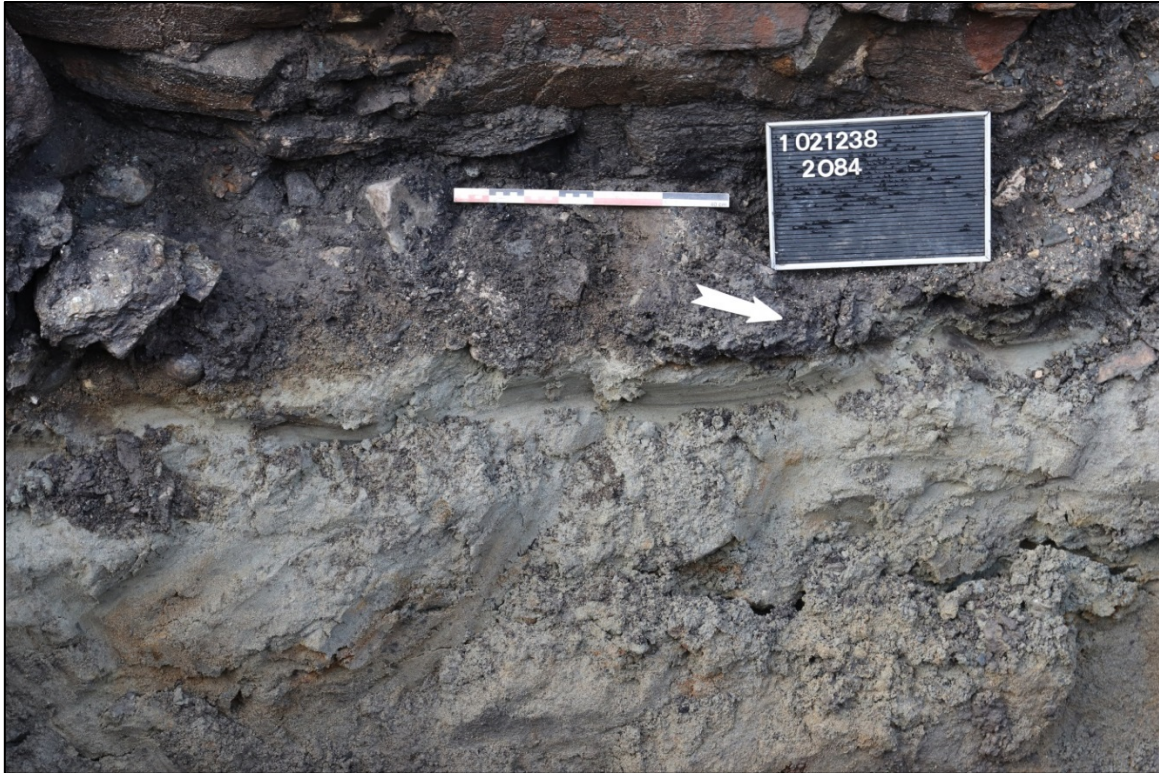
Lag 2052/2084: Gråbrun, løs jord som inneholder små steiner, grus og et par større steiner, samt små mengder organiske rester. Laget ble målt inn i to omganger, og har derfor fått to ulike kontekstnumre. Det ble først antatt å være et kulturlag, men det ble ikke funnet spor av menneskelig aktivitet, og sammensetningen er i stor grad av minerogen karakter.

Figur 11. Lag 2052/2084.

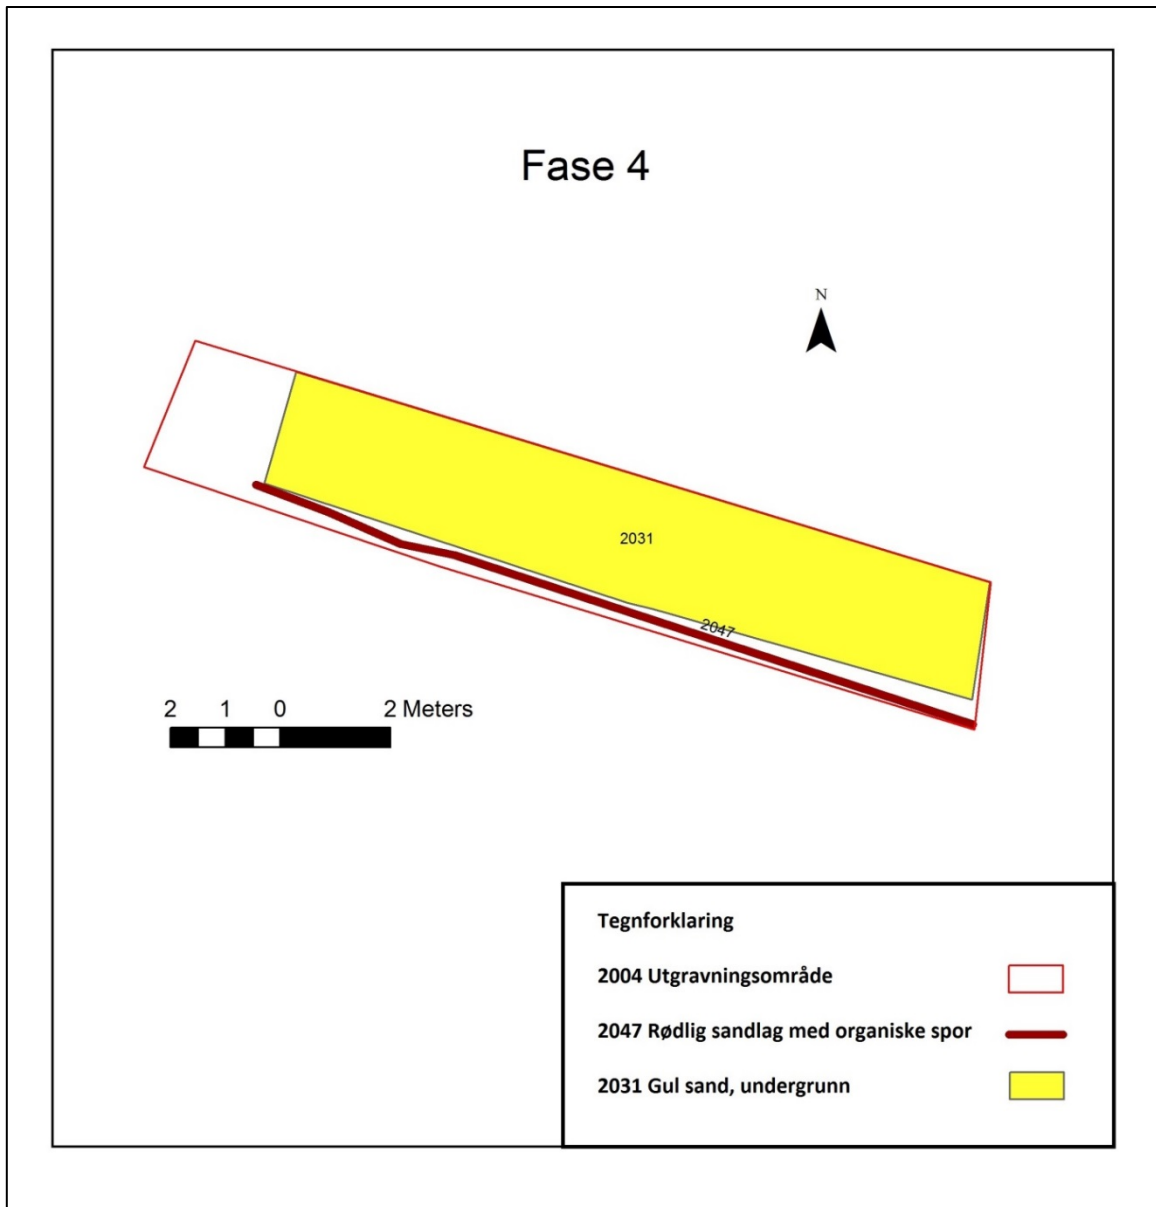
Figur 12. Oversikt over lag og strukturer i Fase 4.

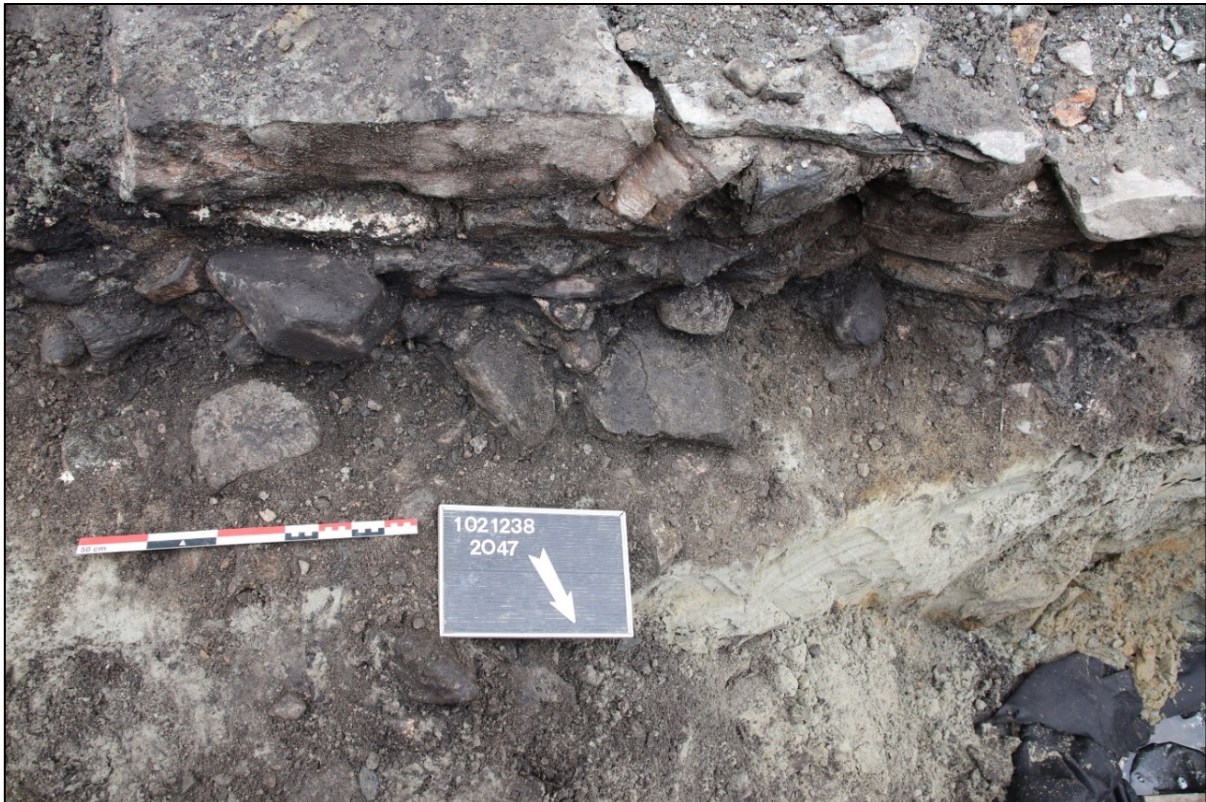
Lag 2047: Laget ligger direkte under lag 2052/2084. Rød/oransje sandlag som ser ut til å være det eldste organiske laget (trolig rester av torv/gress) over den naturlige undergrunnen. Laget er tynt og delvis sporadisk.

Figur 13. Lag 2047.
