BERGENHUS, BERGEN:

Arkeologisk tilsyn ved diverse gravearbeid.

Tittel Bergenhus, Bergen: Arkeologisk tilsyn ved diverse gravearbeid.	Rapporttype/nummer NIKU Oppdragsrapport 79/2015	Publiseringsdato 06.11.2015
	Prosjektnummer 1020432	Oppdragstidspunkt 5.-11. februar og 12.-13. mai 2015
	Forsidebilde Graving for fettavskillerhull. Foto: Magnussen, NIKU.	
Forfatter(e) Dunlop, A.R. & Anja R.S. Magnussen	Sider 14	Tilgjengelighet Åpen
	Avdeling Arkeologi

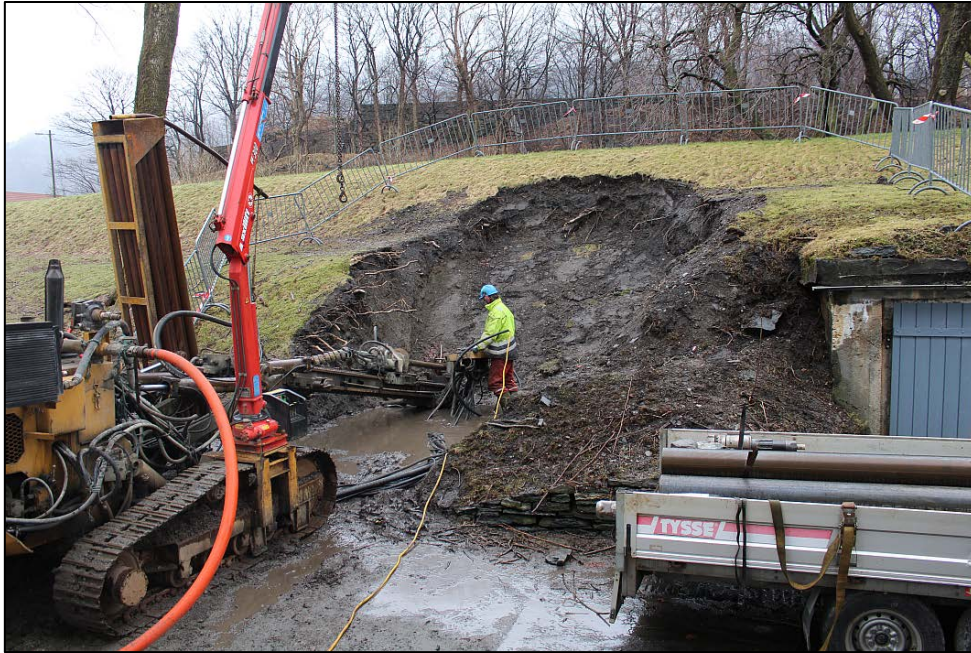
5. og 11. februar 2015 ble det gravd et stort hull i jordvullen på innsiden av festningsmuren nordvest for den Nordre Sortiporten og et hull nordøst for Ingeniørbygningen. Formålet med tiltaket var å føre strømkabler under vollen (Fig. 2). Hullet ble etablert for å plassere boreriggen. Deretter ble kablene lagt i rør som ble boret under festningsmuren. For mesteparten av strekket gikk rørene i fjell. Jordmassene som ble fjernet i denne prosessen var i hovedsak fra nyere og moderne tid, og det var en grøft med strømkabel som krysset området langs hullets sørvestre ende. Hullet på den andre siden av festningsmuren berørte bare gresstorv og fjell (Fig. 3). Dette hullet ble anlagt for å gjøre det mulig å få tak i endene til rørene.

Figur 2. Hullet for boreriggen på innsiden av festningsmuren (bildenr.: niku_ark_335300).

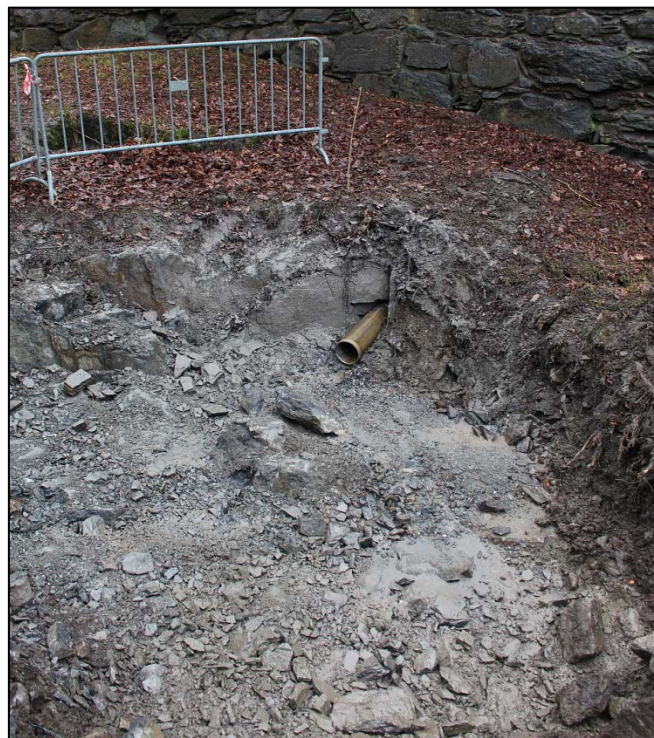
Figur 3. Hullet på festningsmurens nordøstre side (bildenr.: niku_ark_335299).

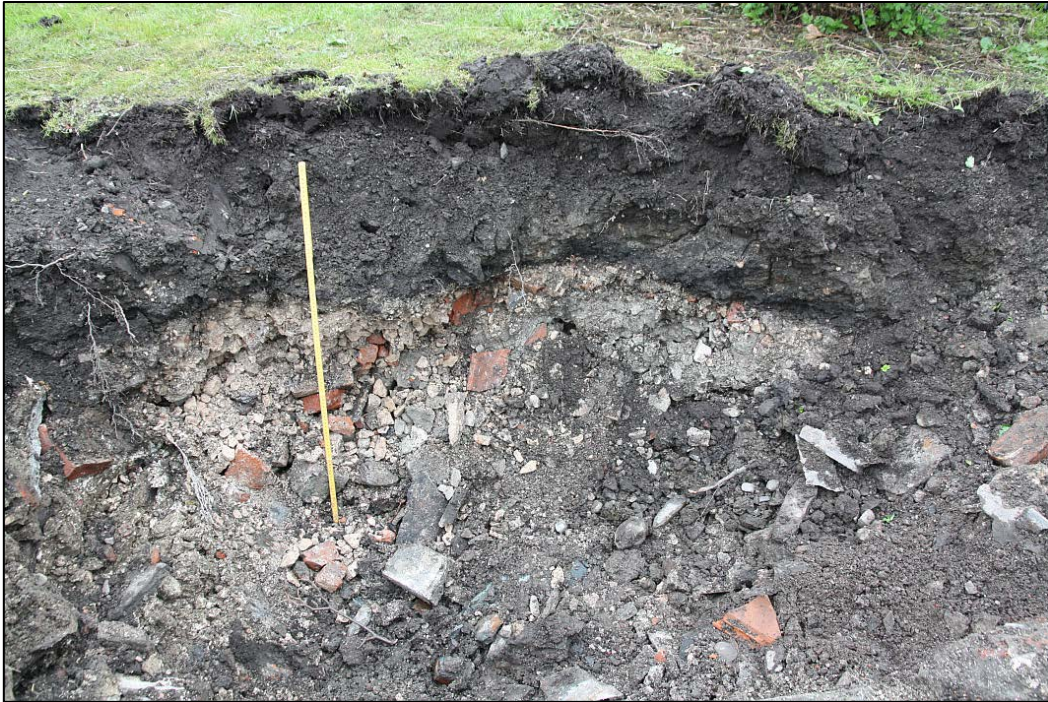
12.-13. mai 2015 ble det gravd et stort hull noen meter nordøst for Snekkerbrakken for å sette ned fettavskilleren. Under gresstorven kom det et forholdsvis tynt sjikt med aske, sot og trekull, en form for 'brannlag'. Brannlaget lå på toppen av et tykt lag med forholdsvis moderne rivningsmateriale brukt som fyllmasser (inkl. bl.a. noen blokker med støp eller betong samt ganske mye knust tegl; Fig. 5).

Figur 5. Gresstorv over 'brannlag' over moderne fyllmasser (bildenr.: niku_ark_335310).

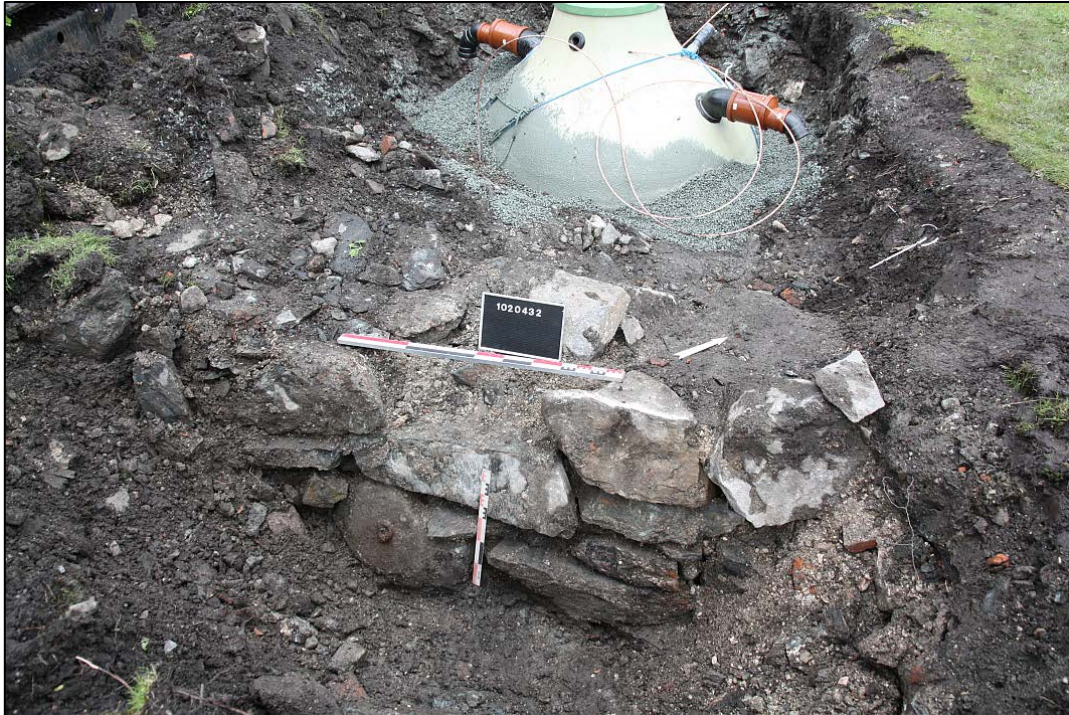
Disse fyllmassene lå over og rundt en nesten 1-m-bred og 1-m-høy steinmur, kalt kontekst 1 (Fig. 6) – som løp fra øst-nordøst mot vest-sørvest. Steinene var generelt ganske store, og murlivene var forholdsvis slette, men steinene var ikke lagt i gjennomgående sjikt og bindemiddel var ikke brukt. Rester av et metallstykke som var blitt boret på plass ble funnet på utsiden av én av de nederste steinene. Bunnen av muren var anlagt på lysegrå/-blålig finsand, tolket som en naturavsetning. (Laget kan skimtes så vidt i Fig. 6).

Bygningsekspert Ole Egil Eide ble tilkalt for å undersøke muren, og den ble erklært for å være fra 18- eller 1900-tallet. Det var ikke mulig å fastslå noen funksjon.

Figur 6. Steinmuren kontekst 1 (bildenr.: niku_ark_335316).

For å unngå fjerning av muren, ble fettavskilleren til slutt plassert litt lenger mot nordvest i forhold til den opprinnelig tenkte plasseringen. Dette foregikk uten konflikt med arkeologiske levninger.
