## «BRYGGEN MOV», AVSLUTTENDE RAPPORT, 2023:

Overvåking av kulturlag og setningsutvikling, og drift og vedlikehold av  
infiltrasjonsanlegg på Bryggen, Bergen kommune.

Tittel «Bryggen MOV», avsluttende rapport, 2023: Overvåking av kulturlag og setningsutvikling, og drift og vedlikehold av infiltrasjonsanlegg på Bryggen, Bergen kommune.	Rapporttype/nummer NIKU Rapport 243	Publiseringsdato 08.12.2023
	Prosjektnummer 1021555	Sider 72 (vedlegg i tillegg)
	Avdeling Arkeologi	Tilgjengelighet Åpen
Forfatter(e) Dunlop, A.R., Henninge, L.B., Soldal, J. & Hind, H.	ISSN 2703-7797 ISBN 978-82-8101-389-6	Oppdragstidspunkt / periode utført 2019-2023
	Forsidebilde Bryggen fra vannskorpen. Dunlop, NIKU.

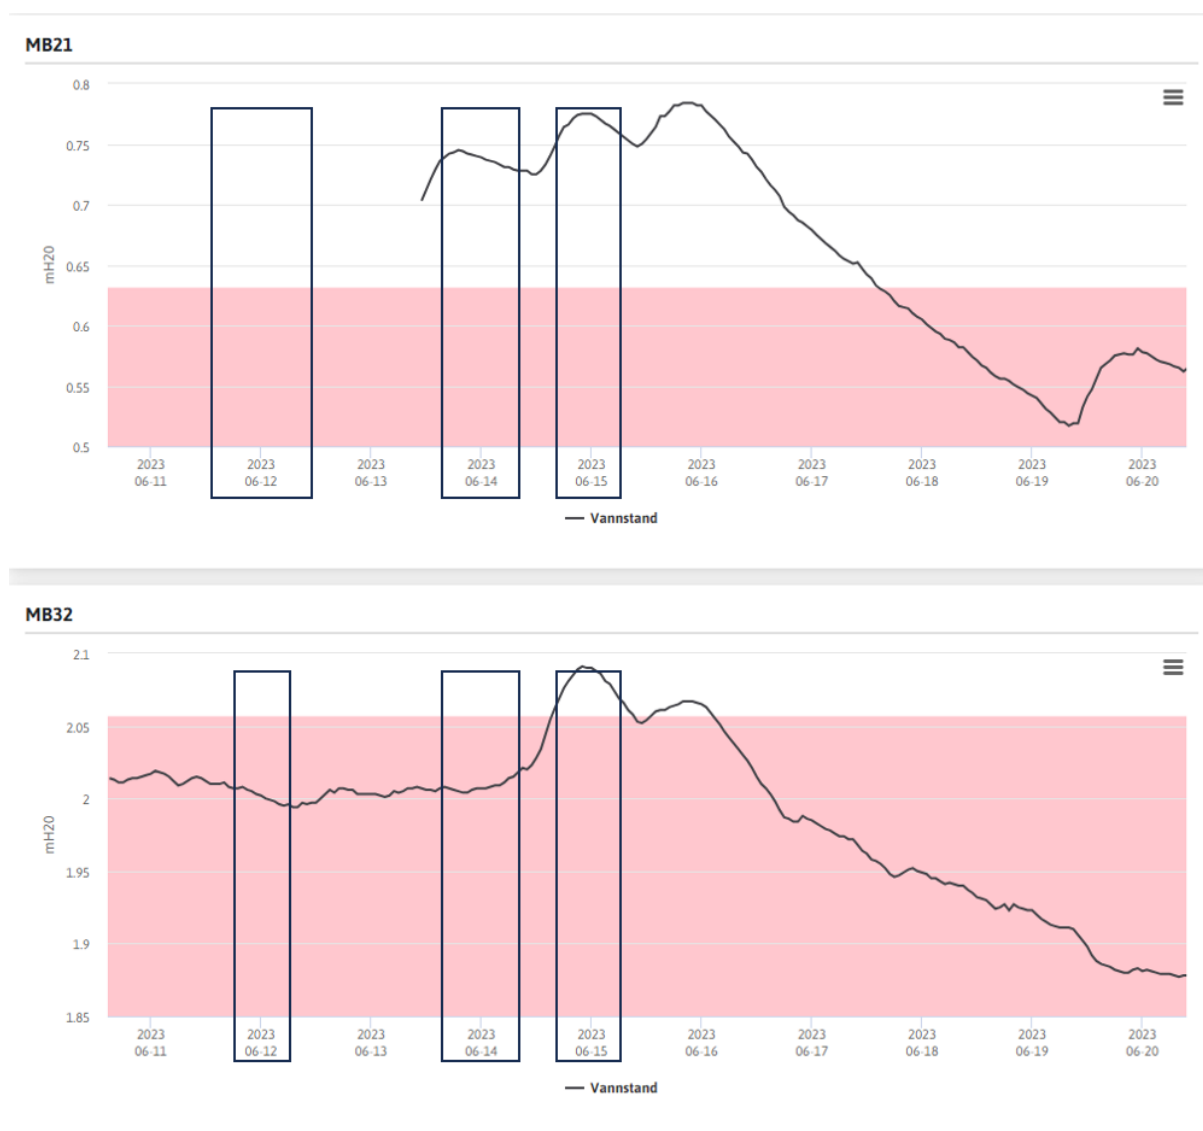
I MB32 ser en to tydelige økninger i grunnvannstand etter tilførsel av vann 14. og 15. juni, med ca. 1 dags forsinkelse i forhold til tilførselen. En ser ikke noen økning i grunnvannstanden etter testen 12. juni, dette kan være et resultat av at det ikke ble tilført nok vann. Etter at testperioden var ferdig, fortsatte vannstanden å synke.

**Figur 2-4. Overvåking i MB21 og MB32 i perioden før, under og etter tilførsel av vann til I/T-systemet. De tre testperiodene er markert med svart rektangel.**

Oppsummert er det bekreftet at I/T-systemet kan tilføre vann til grunnen og at det i utgangspunktet bare er å koble en ekstern vannkilde til systemet for å tilføre ekstra vann. Infiltrasjonskapasiteten er høyere enn 21 L/min og lavere enn 40 L/min. Det er en tydelig reaksjon i grunnvannet i flere miljøbrønner som følge av tilførselen av vann. Da en i flere brønner kan tydelig se økninger i grunnvannstanden på 5-10 cm i testperioden og at grunnvannstanden tydelig blir lavere i perioden etterpå. Da det ikke har vært nedbør i perioden må det ha vært tilførselen av vann som har ført til denne økningen i grunnvann.

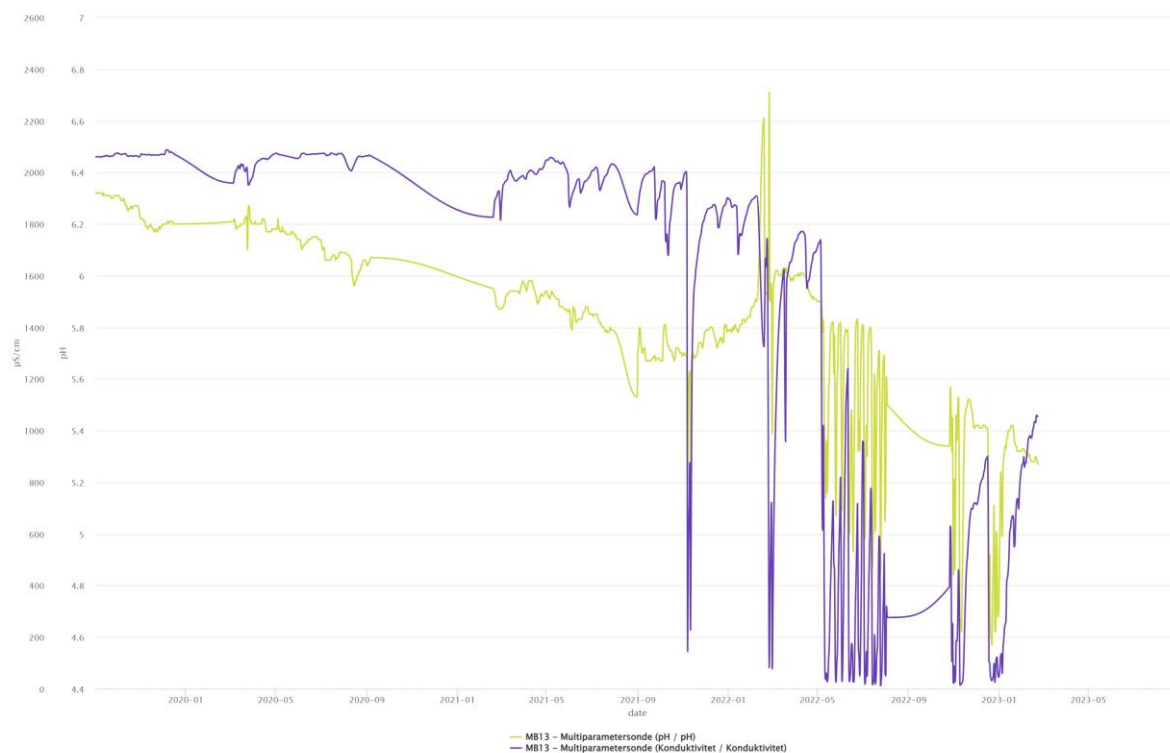
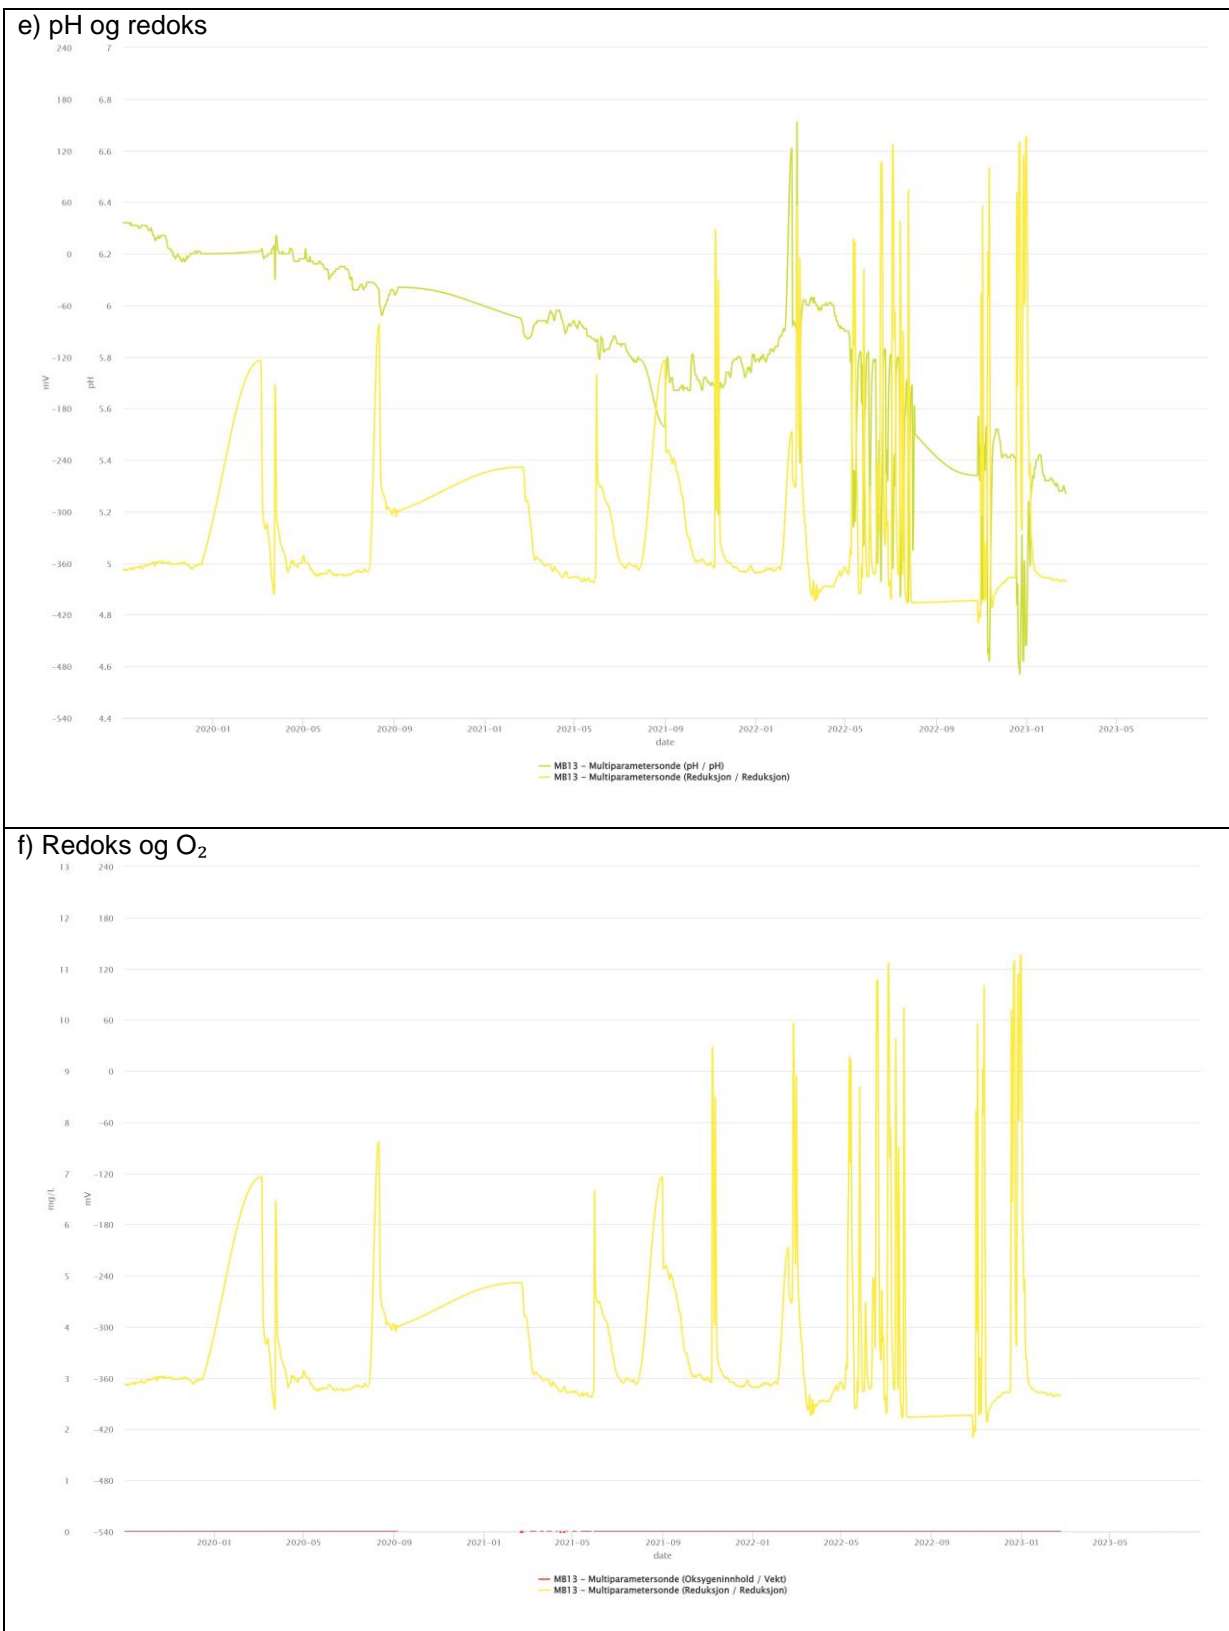
Målingene av ledningsevne var fra oppstart til slutten av juli 2021 stabilt på rundt  $1\,900\text{--}2\,050 \mu\text{S/cm}$ . Deretter viste sensoren svært ustabile målinger frem til den sluttet å fungere i mars 2023. Det er usikkert om dette skyldes reelle eller måletekniske forhold. Det kan muligens skyldes innlekking av overflatevann. Måleverdiene viser høyere ledningsevne enn for MB5. Dette kan tyde på høyere saltinnhold grunnet mer utlekking av mineraler fra grunnen. Verdiene er ikke veldig høye, men saltinnhold vil kunne være korrosivt på visse typer kulturlevninger.

Sensoren for redoks viser tilsvarende ustabilitet i de samme periodene som for ledningsevnen. Når ledningsevnen er lav, måles det høyere redoks-verdier. I de stabile periodene, er det reduktive forhold på ca.  $-360$  til  $-380 \text{ mV}$ . I periodene med lav ledningsevne, måles det også høye redoksverdier. Dette kan f.eks. skyldes innlekking av overflatevann. Oksygenmålingene viser stort sett fravær av oksygen i omtrent hele måleperioden. Det har kun vært noen små hendelser med påvisbare oksygenkonsentrasjoner; i starten av 2014, i juni 2015, og på slutten av februar 2022 (ca  $4,1 \text{ mg/l}$ ). Sensoren har ikke gitt data etter februar 2023; sonden ble da erstattet med en vannstandsmåler. Fraværet av oksygen er bra for bevaringsforholdene og korresponderer med lave redoksførhold.

Vanntemperaturen virker å ha vært forholdsvis stabil mellom  $11\text{--}12^\circ\text{C}$ , men målingene fra 2023 er noe avvikende. Temperaturer høyere enn  $10^\circ\text{C}$  er et tegn på at mikrobiell aktivitet kan være mulig; dette vil dermed kunne påvirke bevaringen av organisk materiale.

Figur 3-3. Sensordata fra MB13 i perioden 01.09.2019 til 01.09.2023.

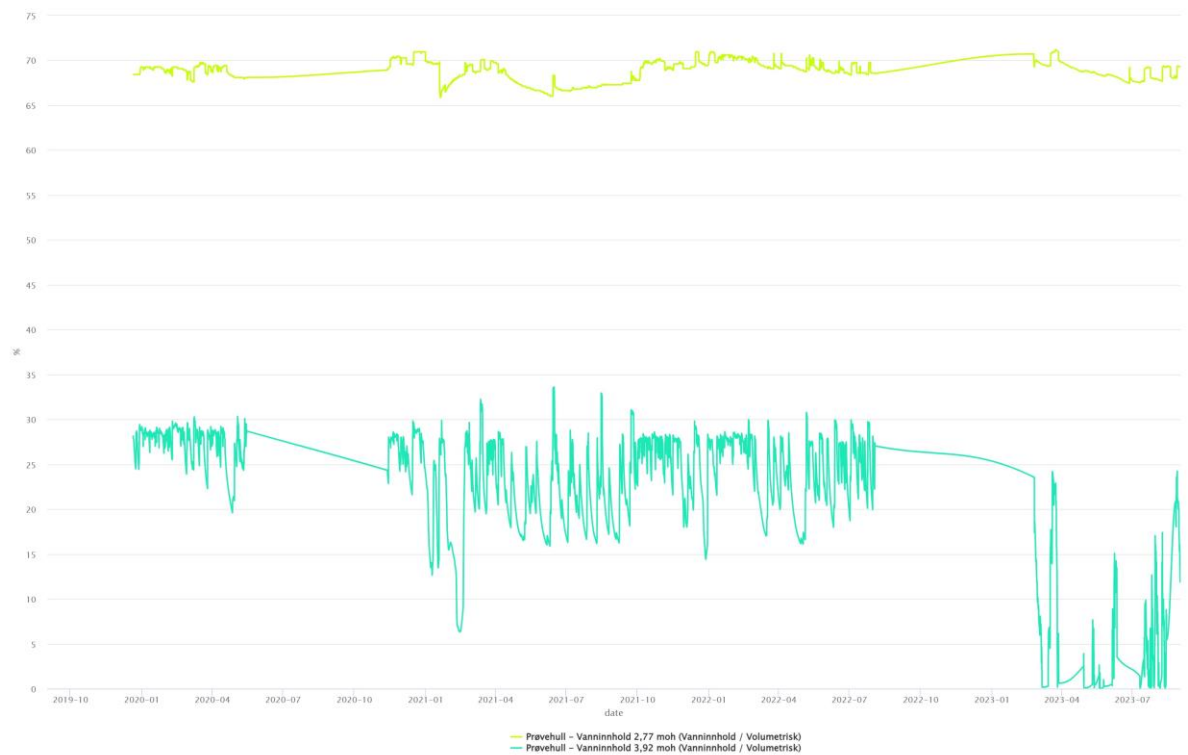
Oksygensensorene har hatt korte perioder innimellom da de ikke har fungert. Alle var i funksjon pr. 1. september 2023. Sensorene på 2,00 og 2,77 moh har stort sett vist oksygenfrie forhold. Det har vært noen få enkelthendelser der det har vært målt oksygen, men om dette er faktiske verdier eller måletekniske uteliggere, vites ikke. Sensorene på 2,31 og 2,50 moh har også vist lange perioder med oksygenfrie forhold. De har likevel langt flere episoder med innlekking av oksygen. Jo høyere opp i grunnen sensorene står, jo mer oksygen blir målt. Dette tyder på oksiderende forhold. Ved kun å se på de siste 14 dagene av måleperioden, ser det ut til å være gode bevaringsforhold ved 2,77 moh og dypere, se Tabell 3. De grunnere sensorene har tidvis relativt høye oksygenivåer. Ved å se et år tilbake i tid, har også sensorene på 2,31 og 2,50 moh tidvis høye oksygenkonsentrasjoner.

Figur 3-4. Sensordata fra jordprofil «Prøvehull».

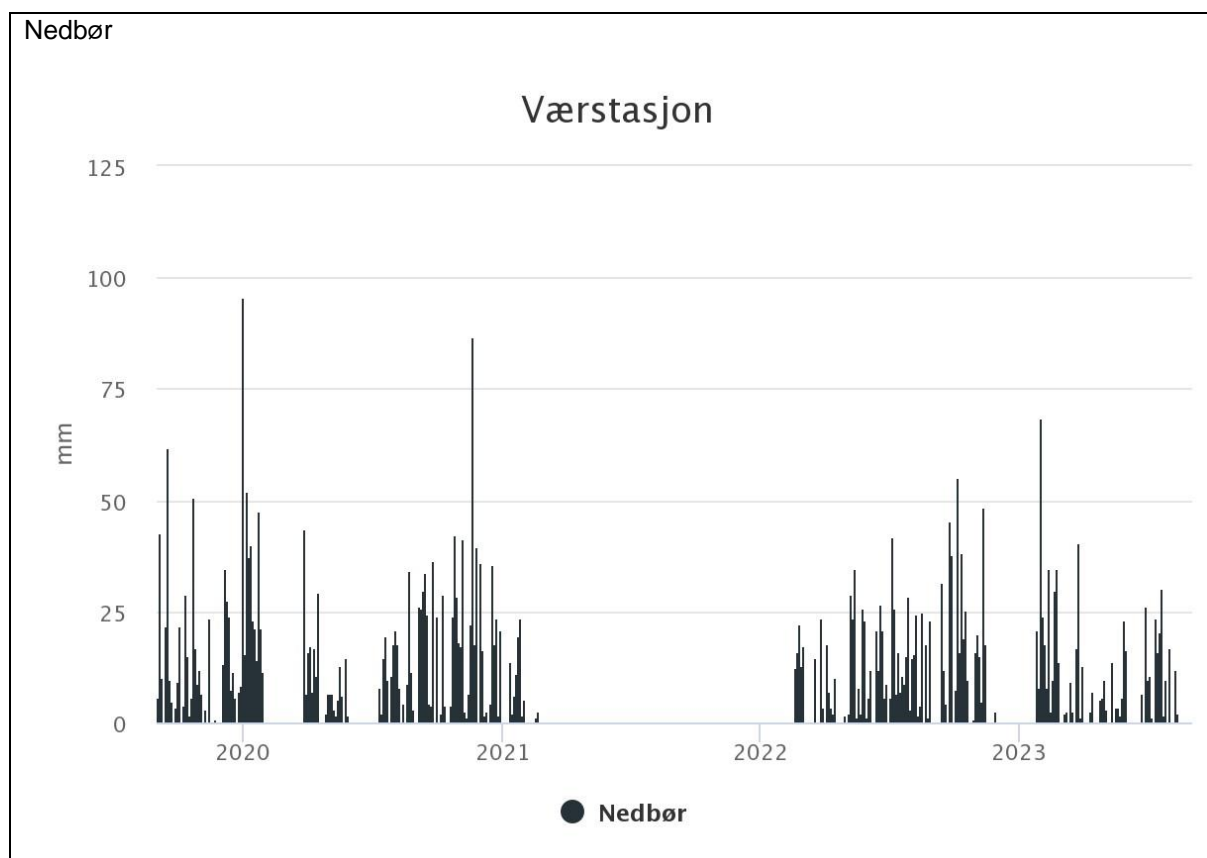
Figur 3-5 viser sensordata fra nedbørmåleren på taket til Bryggens Museum fra 01.09.2019 til 01.09.2023. Værstasjonen ble demontert i 2021 på grunn av bygningsarbeid og ble reetablert i februar 2022. Nedbørsmålingene følger normale årstidsvariasjoner. Fra og med august 2023 har nedbørsdataene hatt dårlig overlapp med Florida værstasjon og målingene ser underlig periodiske og lave ut. Vi vil derfor foreslå at man fremover forholder seg til meteorologiske data fra Florida værstasjon.

Figur 3-5. Sensordata fra nedbørmåler på taket til Bryggens Museum.

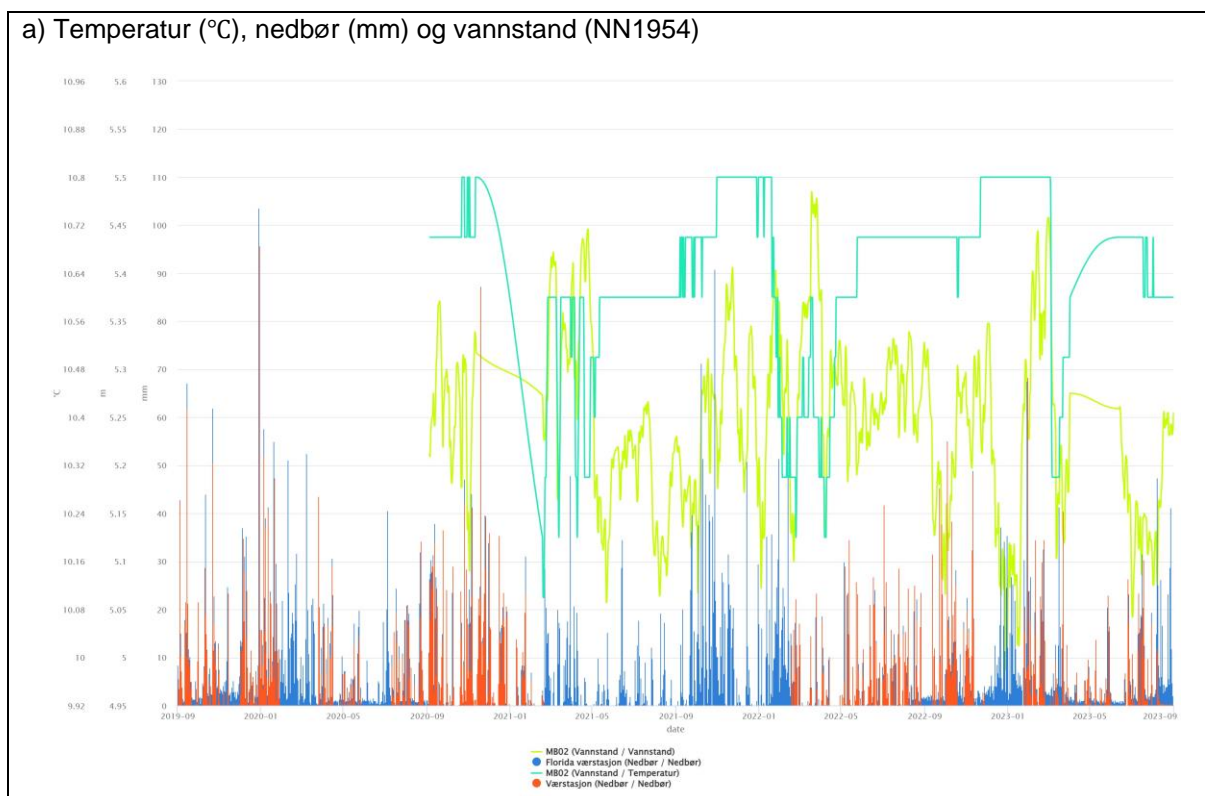
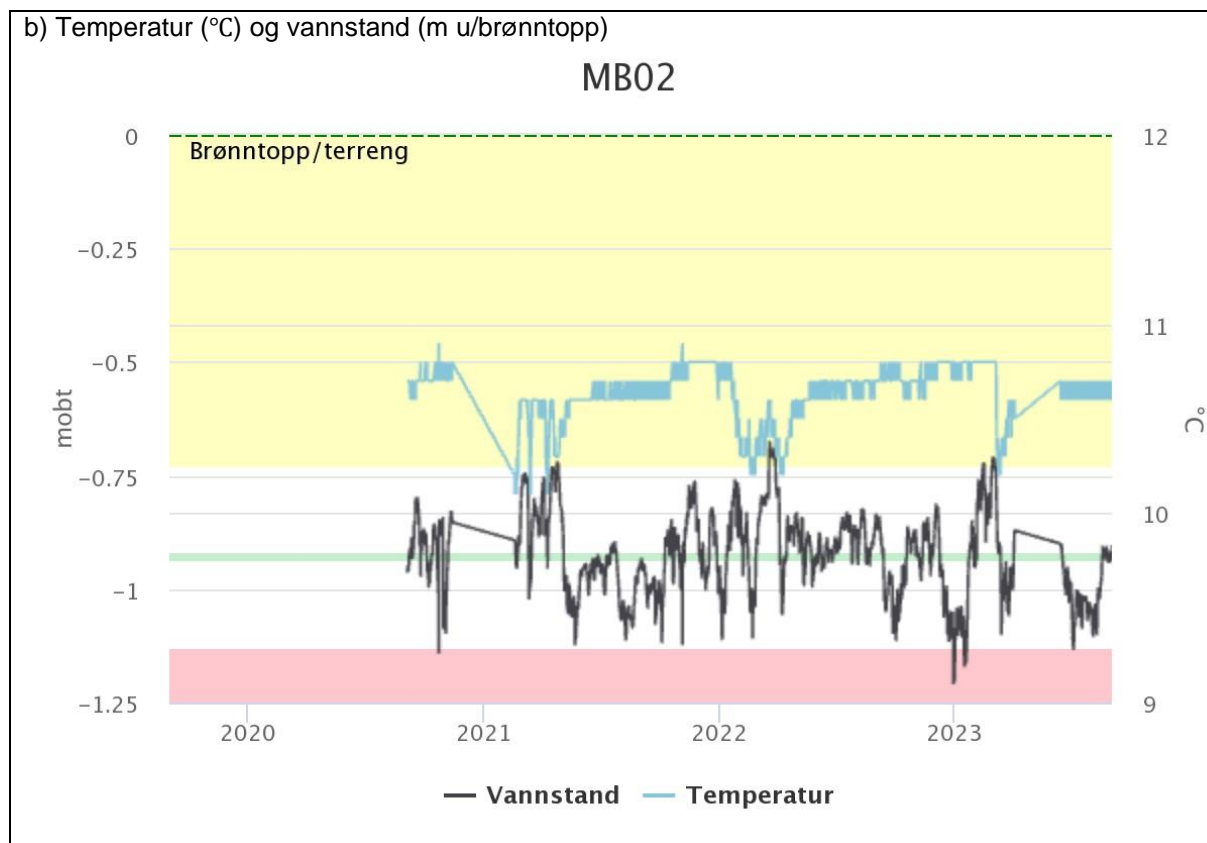
MB2 ligger i Svensgårdens passasje, et stykke nedenfor Bryggestredet. Ønsket grunnvannsnivå for MB2 er  $+1,25 \text{ m} \pm 0,20 \text{ m}$  (NN1954). Nivået har stort sett befunnet seg innenfor den ønskede sonen i hele rapporteringsperioden, som vist i Figur 3-7, og har ikke sunket under den nedre terskelverdien. Selve sensoren ligger på en dybde av 6,167 m under brønntopp/terreng. Vanntemperaturen varierer mellom 10-11°C i løpet av året.

Figur 3-7. Sensordata fra MB2 i perioden 01.09.2019 til 01.09.2023.

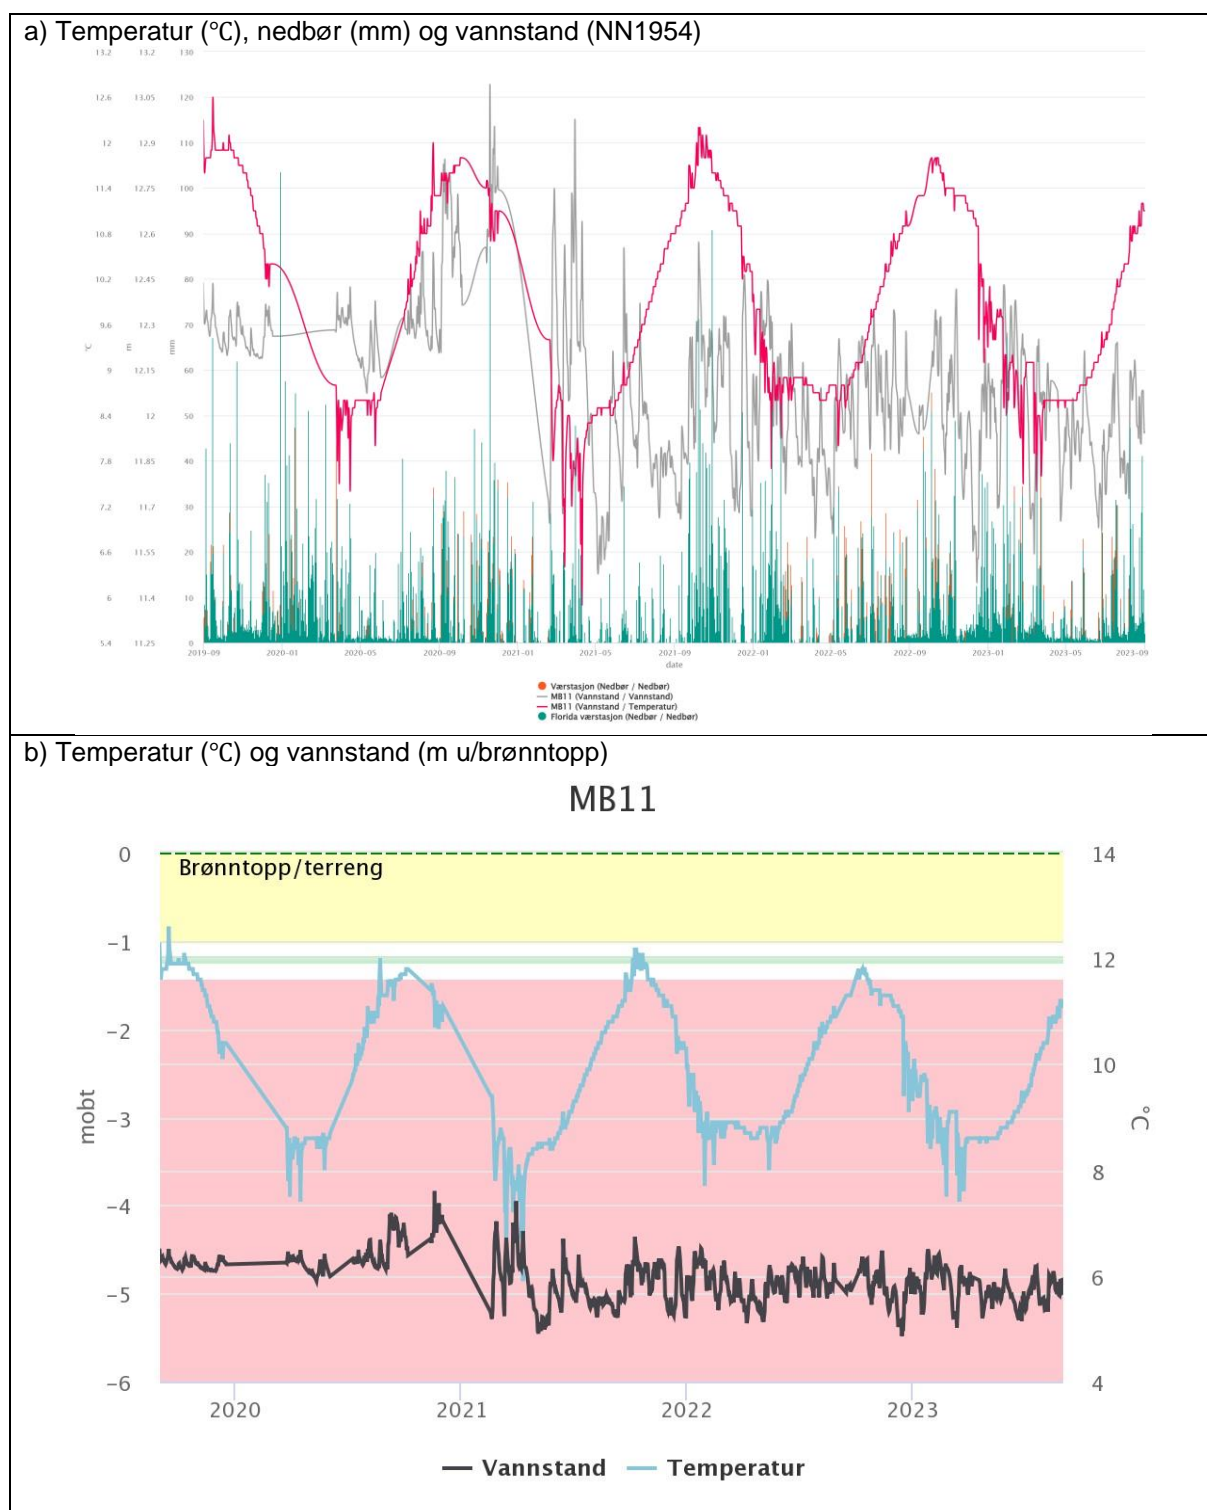
MB11 ligger i et område ovenfor Øvregaten, nærmere bestemt bak Øvregaten 19, og således er utenfor verdensarvstedet og ikke omfattet av I/T-systemet på Bryggen. Ønsket grunnvannsnivå for MB11 er +15,71 m ± 0,20 m (NN1954). Nivået har befunnet seg vel under nedre terskelverdi i hele rapporteringsperioden. Figur 3-10 viser sensordata. Temperaturen varierer mellom 8-12°C i løpet av året.

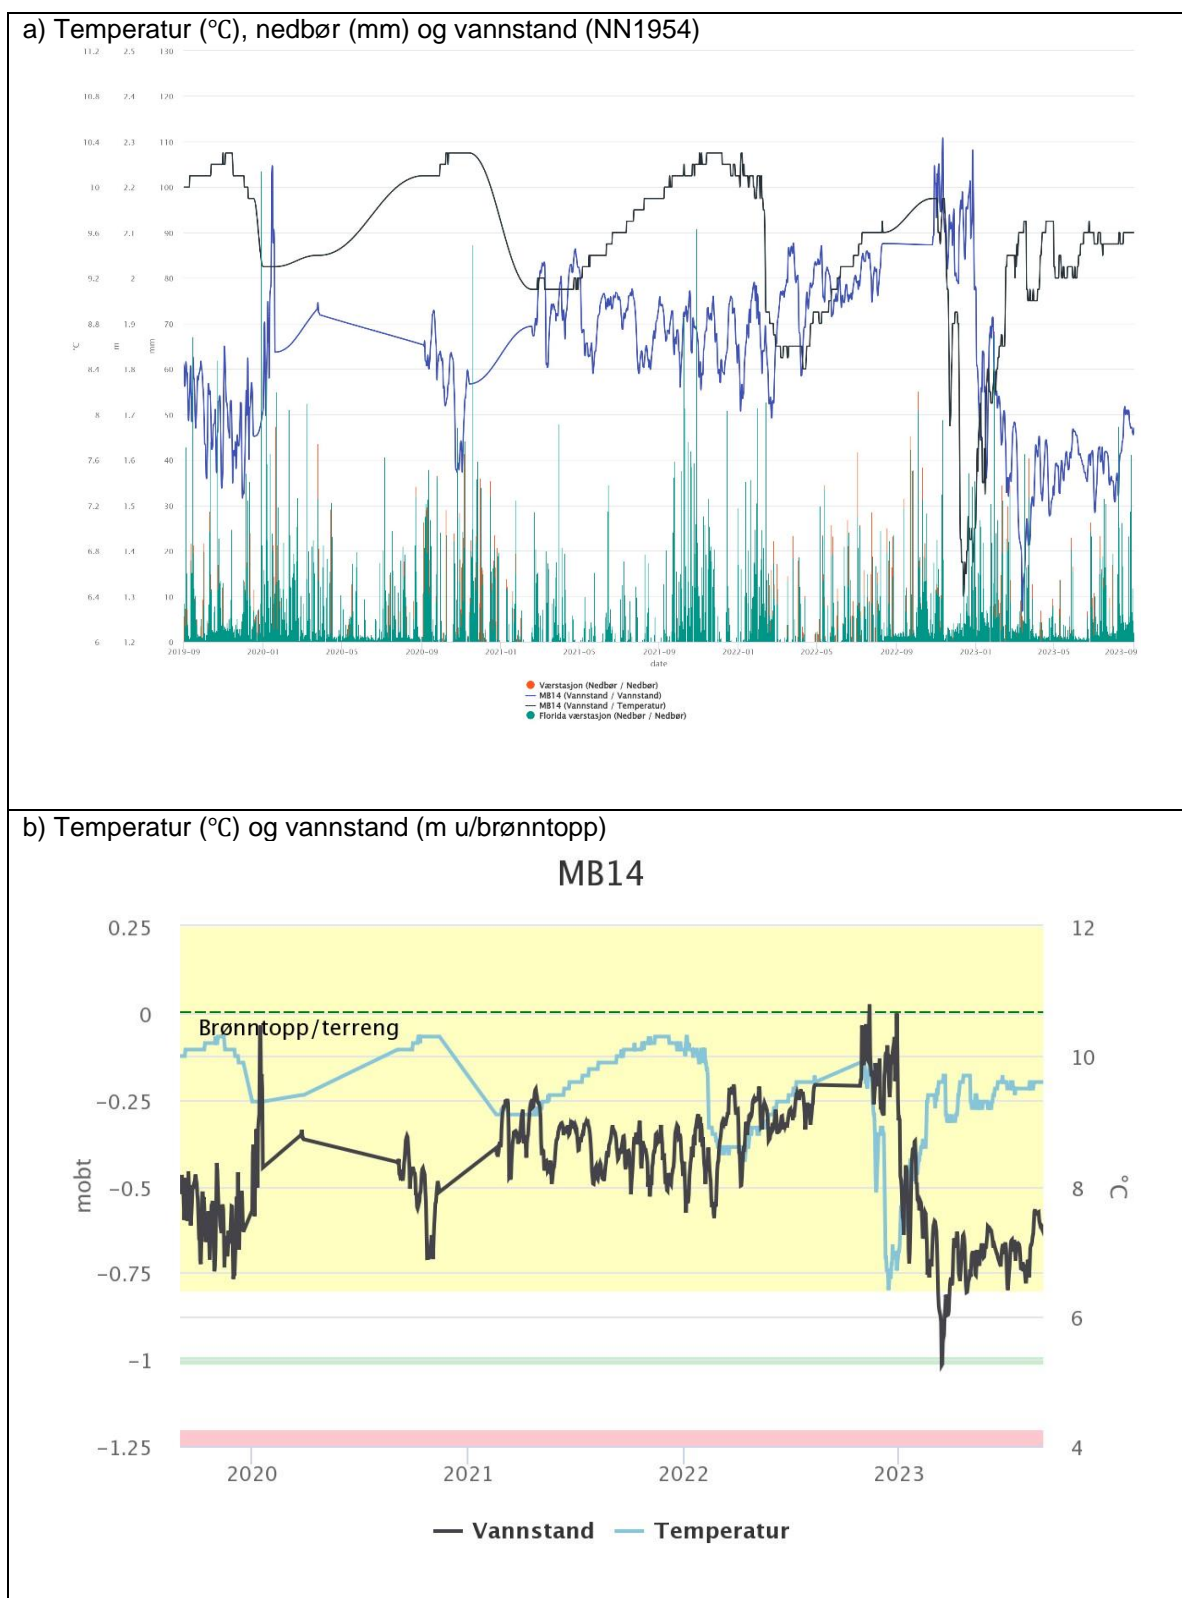
MB14 ligger øverst i den åpne plassen i Søndre Holmedalsgården. Ønsket grunnvannsnivå for MB14 er +1,28 m ± 0,20 m (NN1954). Nivået har med kun ett unntak, en periode i mars 2023, befunnet seg over øvre terskelverdi i hele rapporteringsperioden, se Figur 3-11. Temperaturen varierer mellom 6,5-10°C i løpet av året.

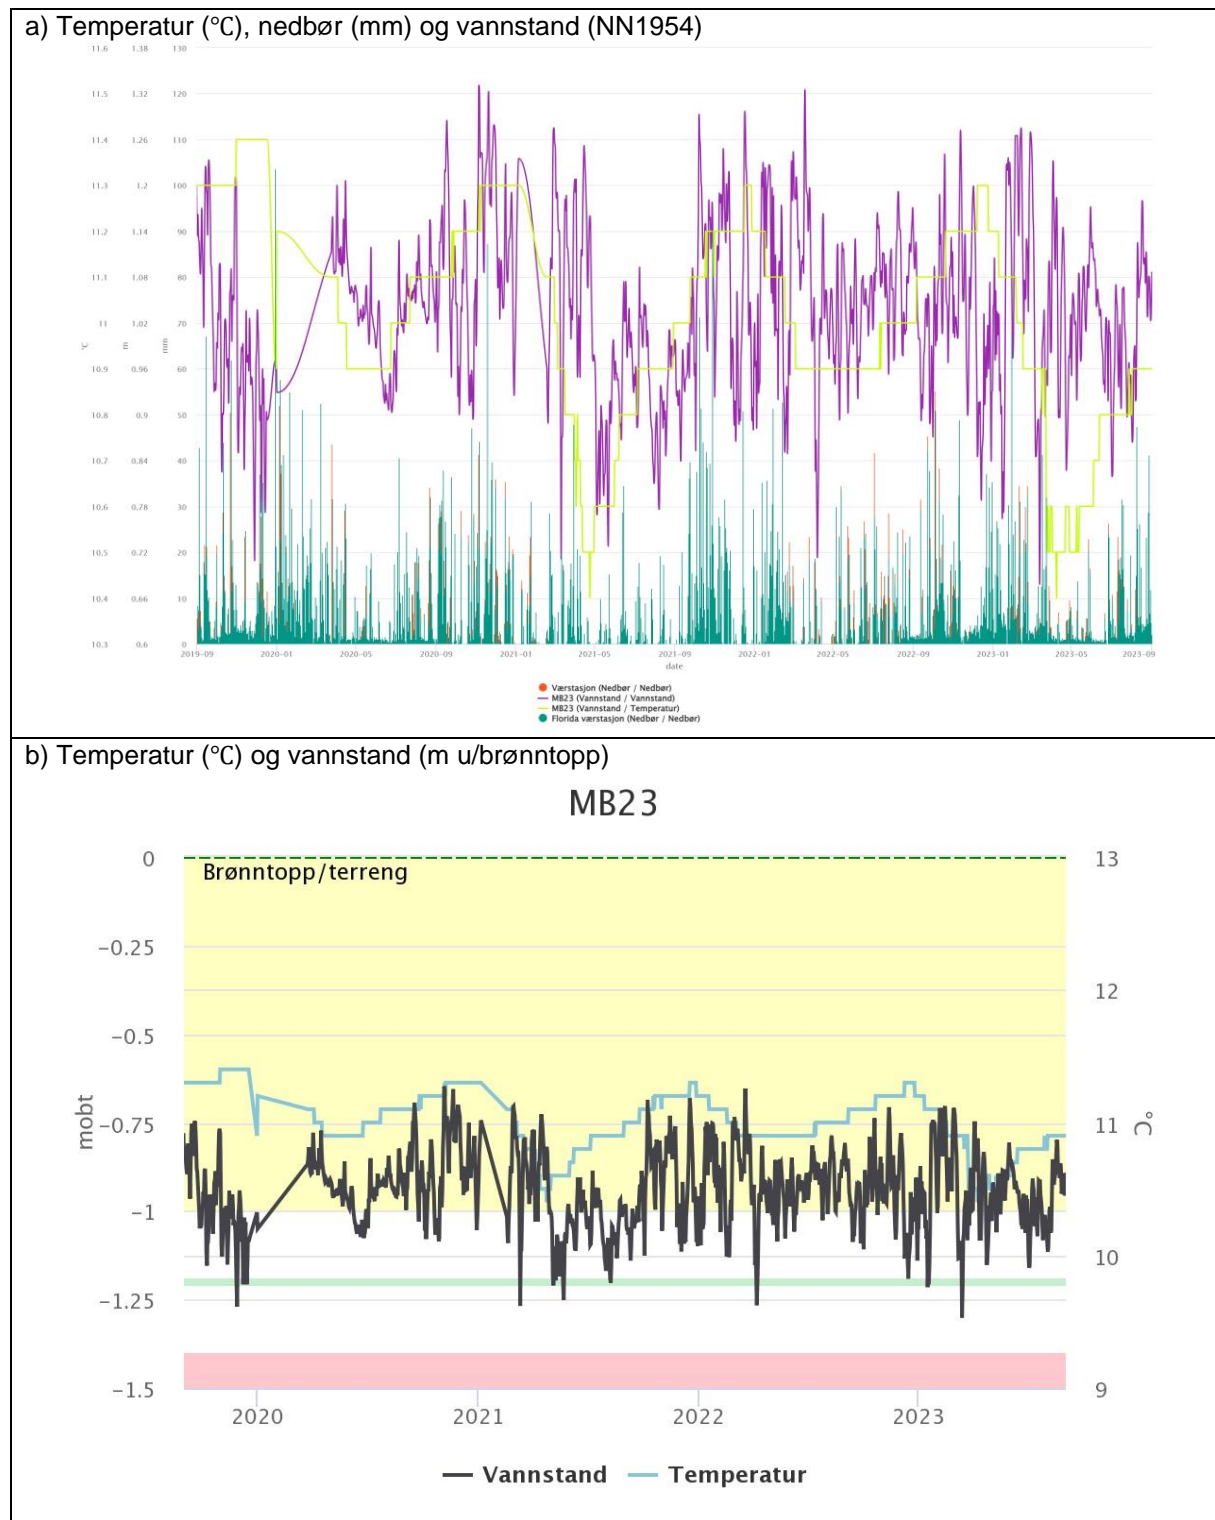
MB23 ligger i Enhjørningsgårdens passasje. Ønsket grunnvannsnivå for MB23 er  $+0,78 \text{ m} \pm 0,20 \text{ m}$  (NN1954). Nivået har stort sett befunnet seg over øvre terskelverdi i hele rapporteringsperioden. Figur 3-16 viser målinger. Temperaturen varierer mellom  $10,5\text{--}11,5^\circ\text{C}$  i løpet av året.

Figur 3-16. Sensordata fra MB23 i perioden 01.09.2019 til 01.09.2023.

I februar 2021 ble ytterligere to sensorer, MB40 og MB23, byttet ut, henholdsvis på grunn av et brått oppstått avvik fra peilede verdier og mangel på noen avlesning i det hele tatt. Disse ble reparert.

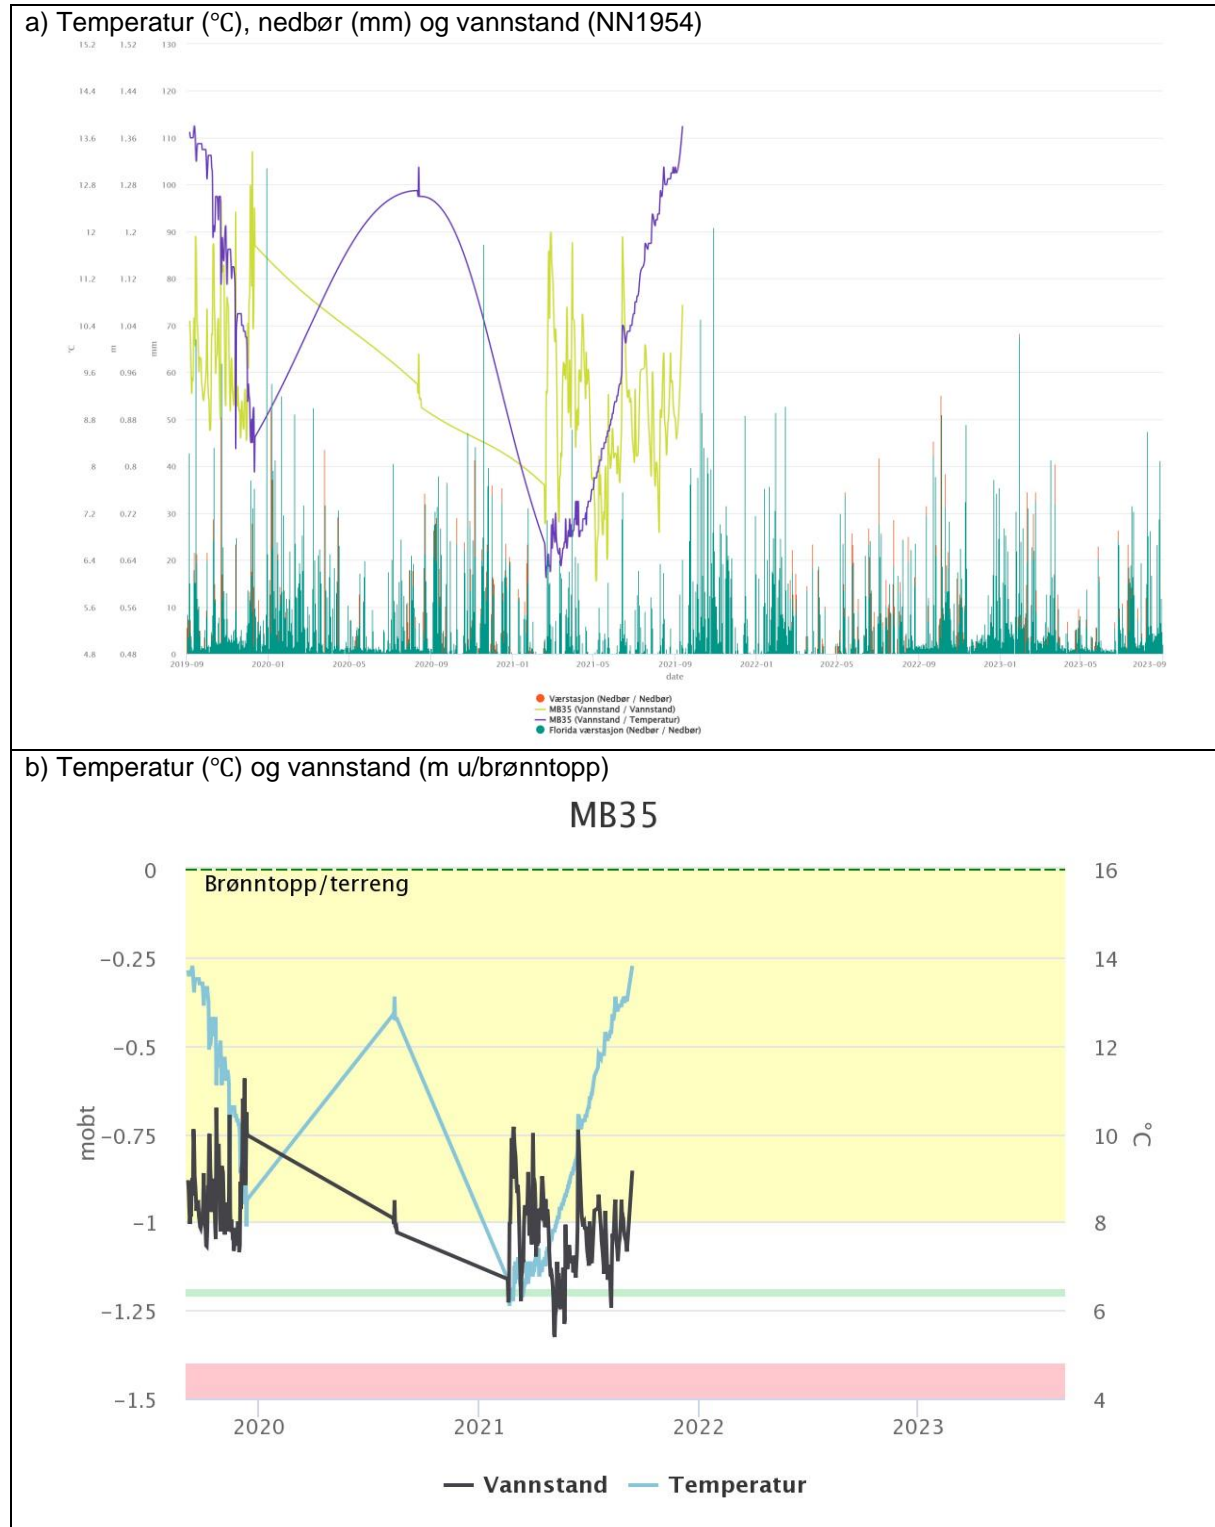
MB35 ligger i Finnegårdsgaten, utenfor det østre hjørne til Det Hanseatiske Museum, og således ligger den utenfor området omfattet av I/T-systemet. Ønsket grunnvannsnivå for MB35 er +0,73 m ± 0,20 m (NN1954). Nivået lå vanligvis over øvre terskelverdi i de delene av rapporteringsperioden med målinger, se Figur 3-19. Temperaturen varierte mellom ca. 6-14°C frem til sensoren gikk ut av drift.

Figur 3-19. Sensordata fra MB35 i perioden 01.09.2019 til 01.09.2023.

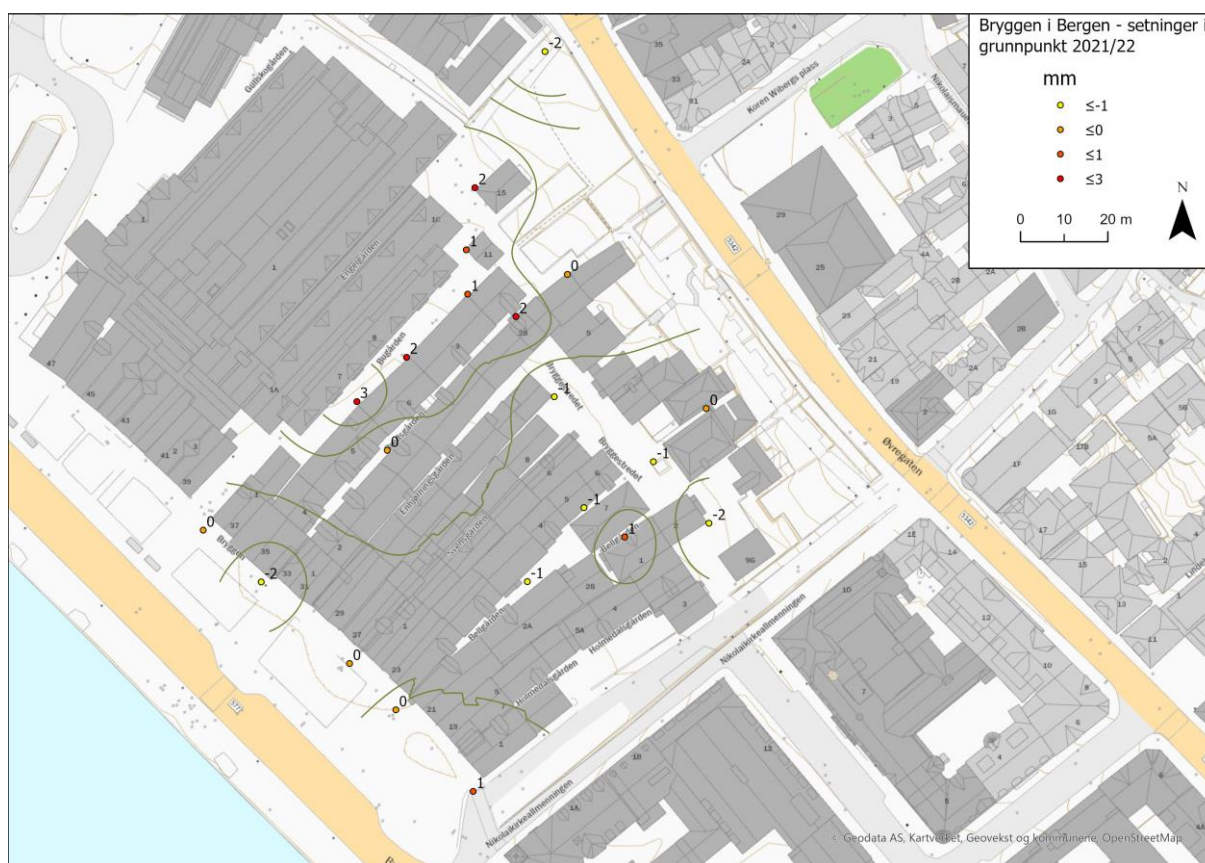
Det er imidlertid et punkt i Bellgården (S6) som skiller seg ut med en setning på -9 mm det siste året. Det er veldig trolig at dette skyldes at Stiftelsen Bryggen utførte gravearbeid i Jacobsfjordens frontbygninger fra tidlig i 2022. Målepunkt S6 er tatt ut av statistikken for gjennomsnittsmålinger for årene 2021/22 og 2022/23.

**Figur 3-24. Setningsmålinger av punkter på grunnen fra 2021 til 2022.**

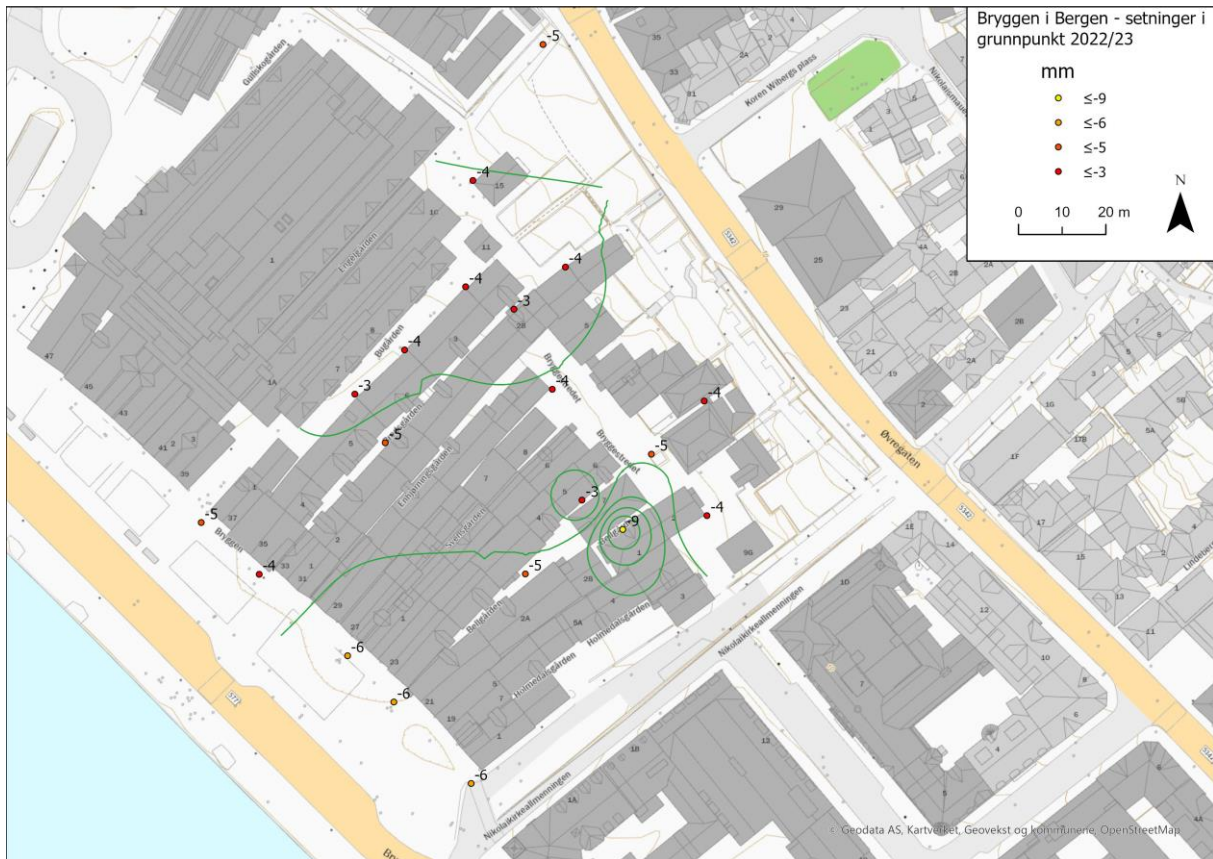
Generelt har gjennomsnittlig setning vært relativt jevn de siste fire årene, men for 2022/23 er det en nedadgående trend med større setninger i flere punkt; dette kan delvis skyldes akkumulerte endringer over tid som nå er fanget opp, og en bør være litt reservert mot å trekke for store konklusjoner basert på dette året alene. Imidlertid har det to år på rad vært større setninger i punkt S6 som en bør være oppmerksom på. En bør derfor fortsette setningsmålingene for å overvåke situasjonen.

Figur 3-25. Setningsmålinger av punkter på grunnen fra 2022 til 2023. Prøvepunkt S6 er tatt ut.

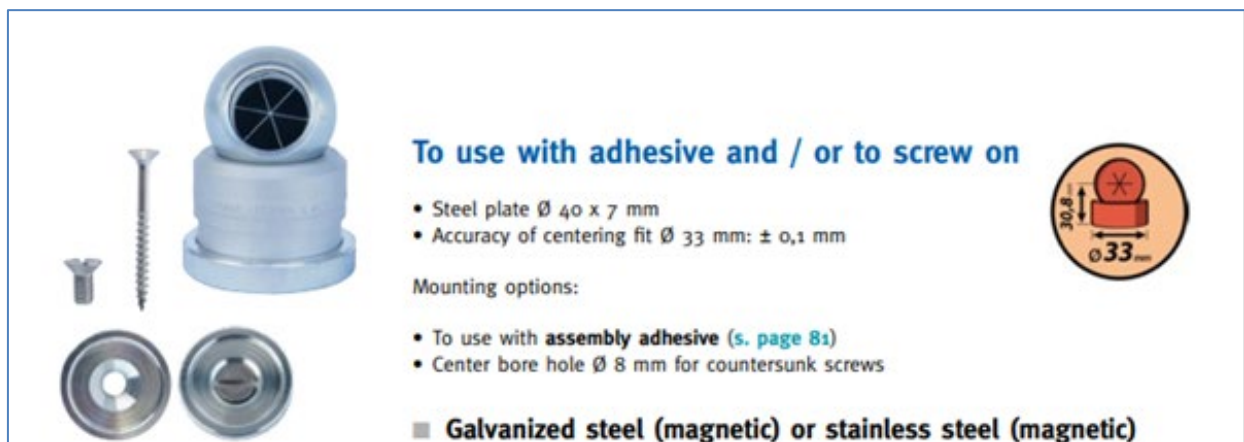
Beskrivelse av monoreringsprisme med plate som er montert i 2022

Fra 2022 er det monert nye dokkingsplater/brakett for monitoreringsprismer som skal erstatte de gamle skruene som er benyttet frem til i dag. Dvs. at årets måling inneholder både de nye og gamle punktene. Fra 2023 vil bare den nye type prismer bli benyttet. Dette vil øke nøyaktigheten for målingene i framtiden samtidig som at feilkilder utelukkes som et resultat av at samme type prismer blir benyttet. Punkter som er utilgjengelige og høyt oppe på bygningene må fortsatt framskjæres med vinkelmåling.

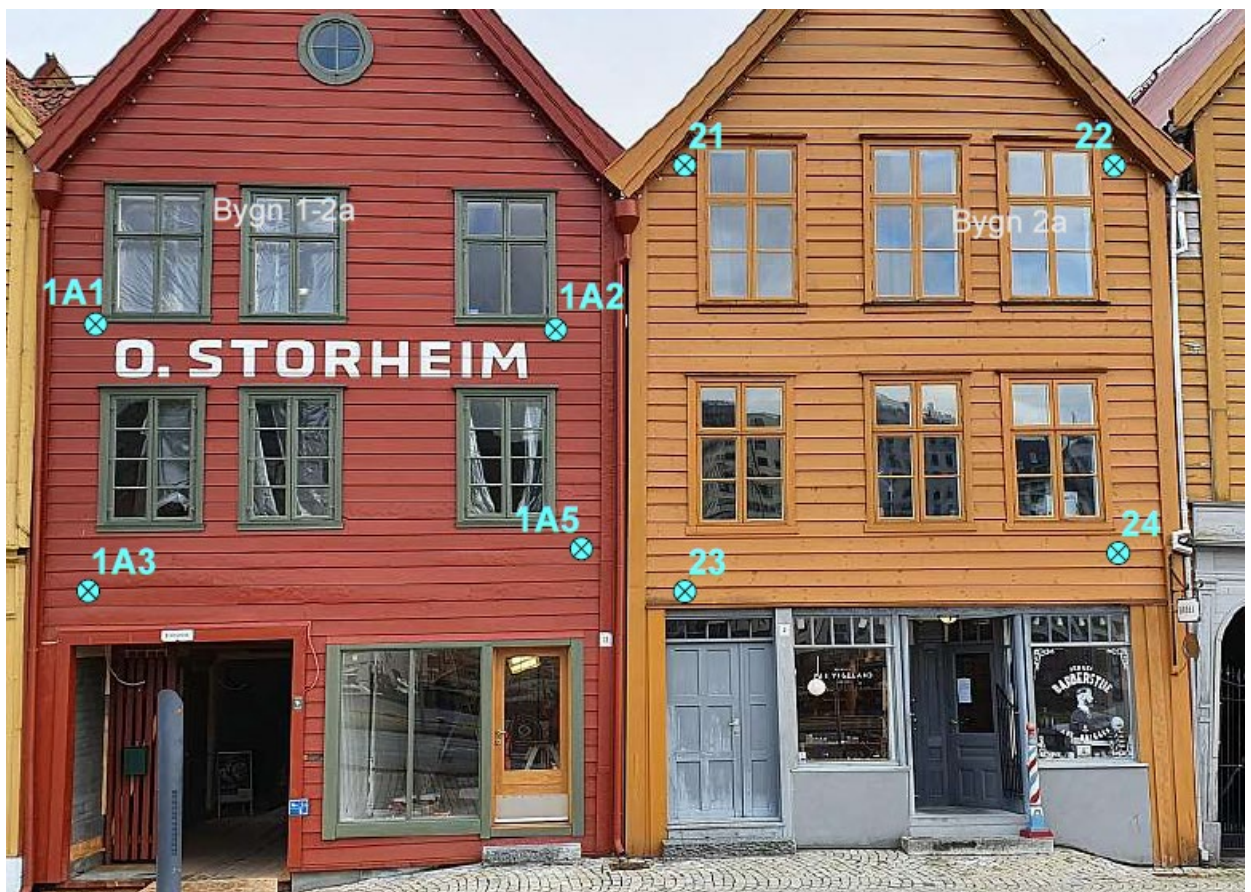
## 8. OVERSIKTSBILDER KONTROLLPUNKT

Viser punktenes plassering på fasade/bygningsdel.
