## «BRYGGEN MOV», AVSLUTTENDE RAPPORT, 2023:

Overvåking av kulturlag og setningsutvikling, og drift og vedlikehold av  
infiltrasjonsanlegg på Bryggen, Bergen kommune.

Tittel «Bryggen MOV», avsluttende rapport, 2023: Overvåking av kulturlag og setningsutvikling, og drift og vedlikehold av infiltrasjonsanlegg på Bryggen, Bergen kommune.	Rapporttype/nummer NIKU Rapport 243	Publiseringsdato 08.12.2023
	Prosjektnummer 1021555	Sider 72 (vedlegg i tillegg)
	Avdeling Arkeologi	Tilgjengelighet Åpen
Forfatter(e) Dunlop, A.R., Henninge, L.B., Soldal, J. & Hind, H.	ISSN 2703-7797 ISBN 978-82-8101-389-6	Oppdragstidspunkt / periode utført 2019-2023
	Forsidebilde Bryggen fra vannskorpen. Dunlop, NIKU.

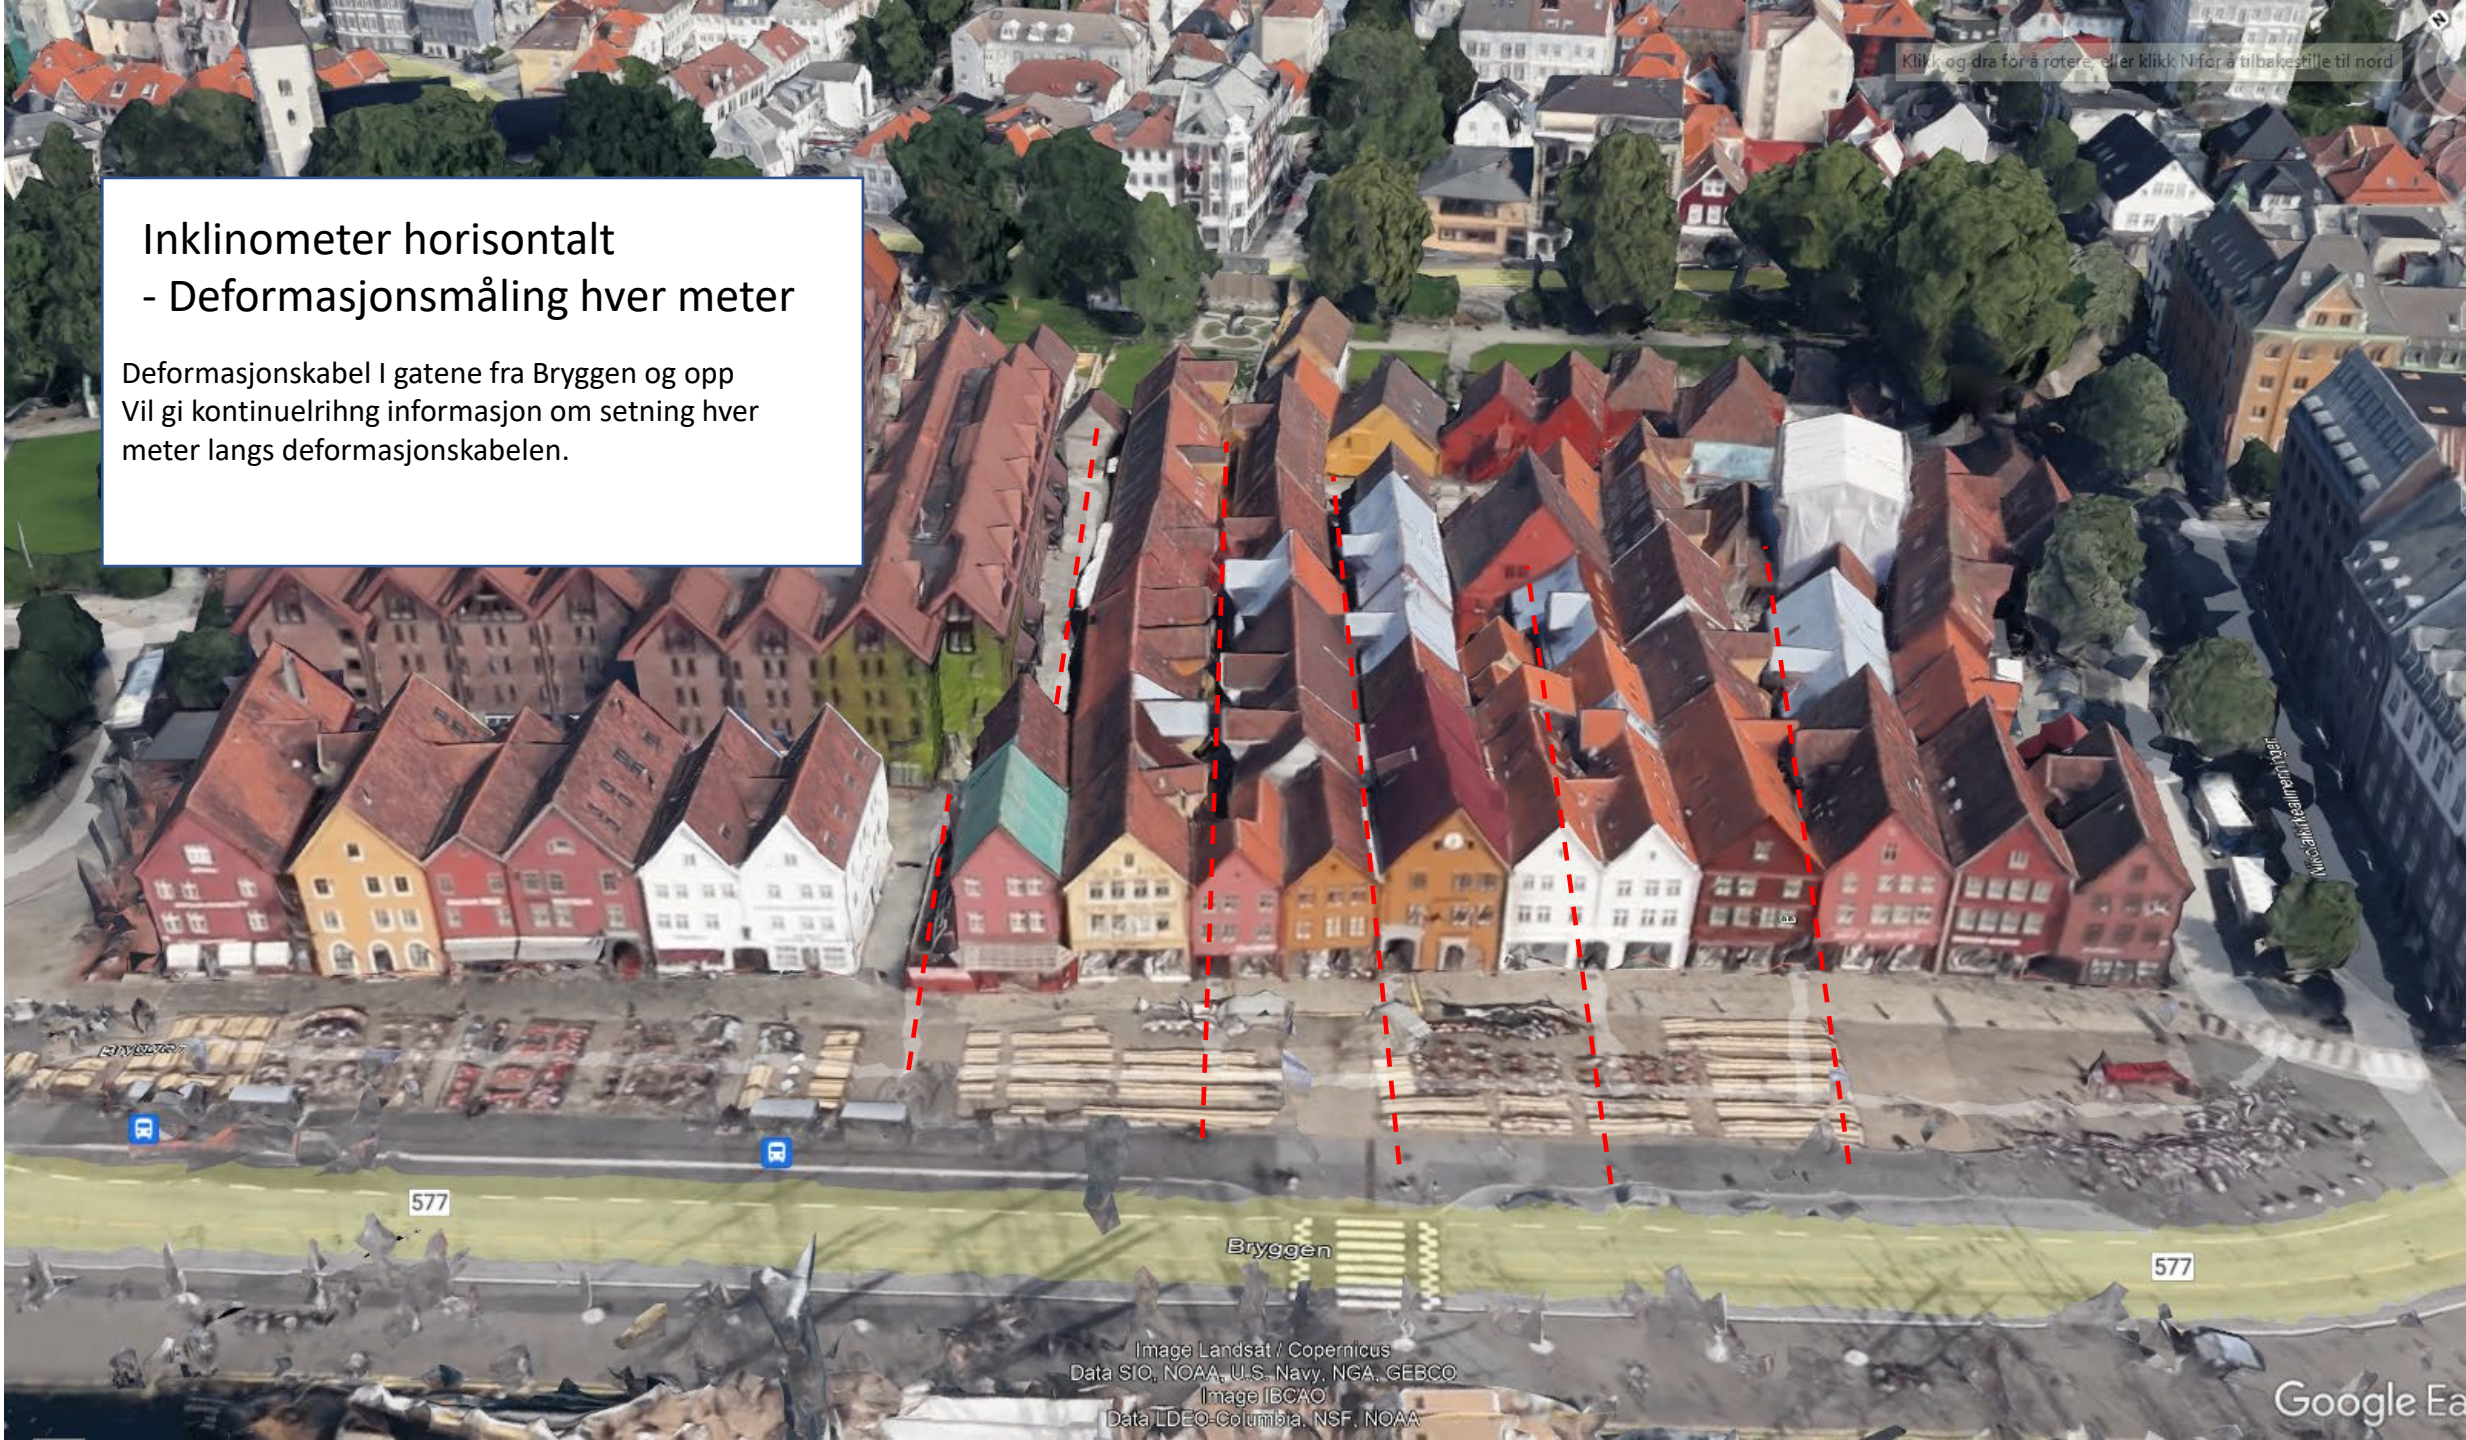
## Inklinometer horisontalt - Deformasjonsmåling hver meter

Deformasjonskabel i gatene fra Bryggen og opp  
Vil gi kontinuerlig informasjon om setning hver  
meter langs deformasjonskabelen.

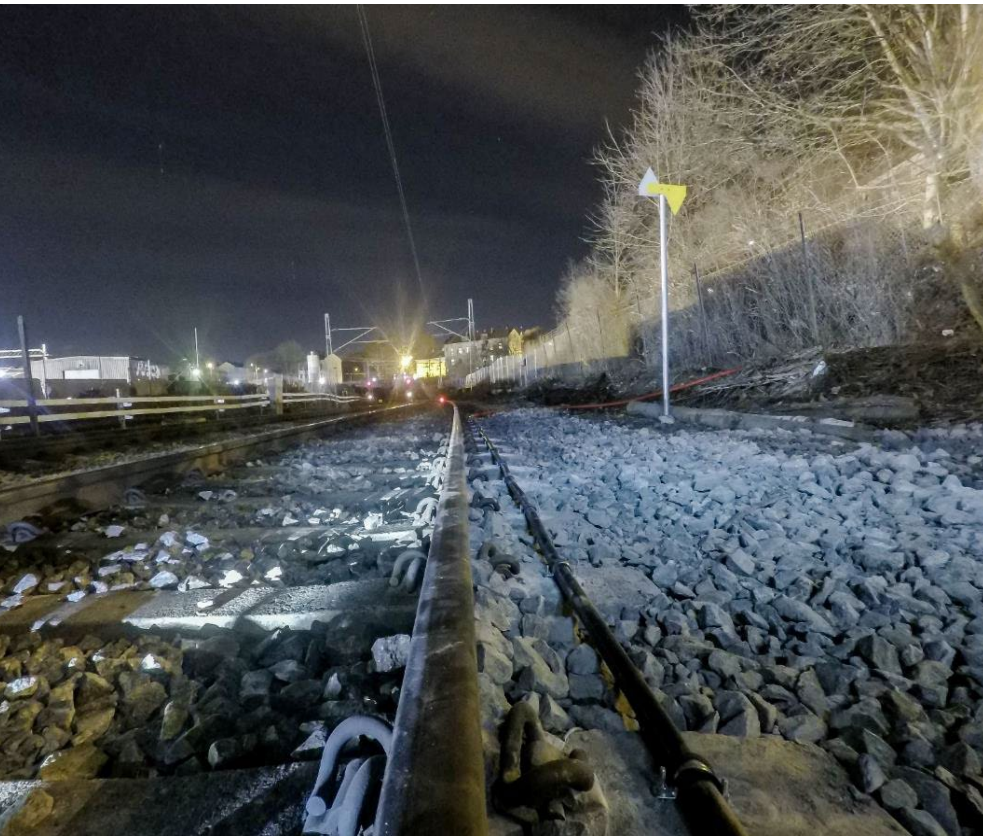
# Inklinometer horisontalt

- 1 meter mellom hvert målepunkt
- Veldig høy nøyaktighet
- Kan stå i ekstremt mange år
- 2D deformasjon (retning på deformasjo)

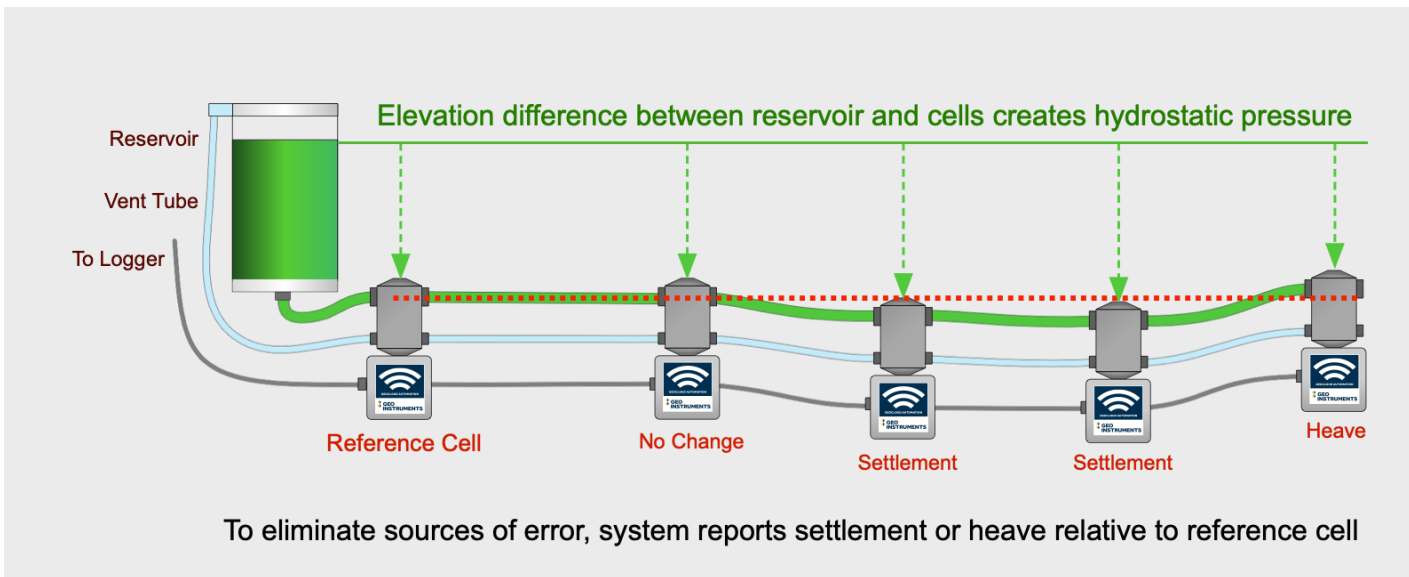
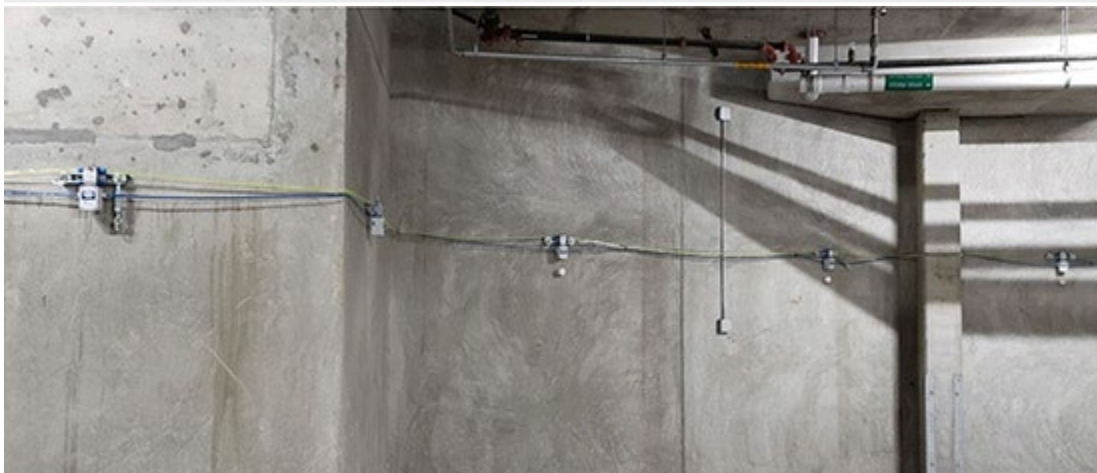
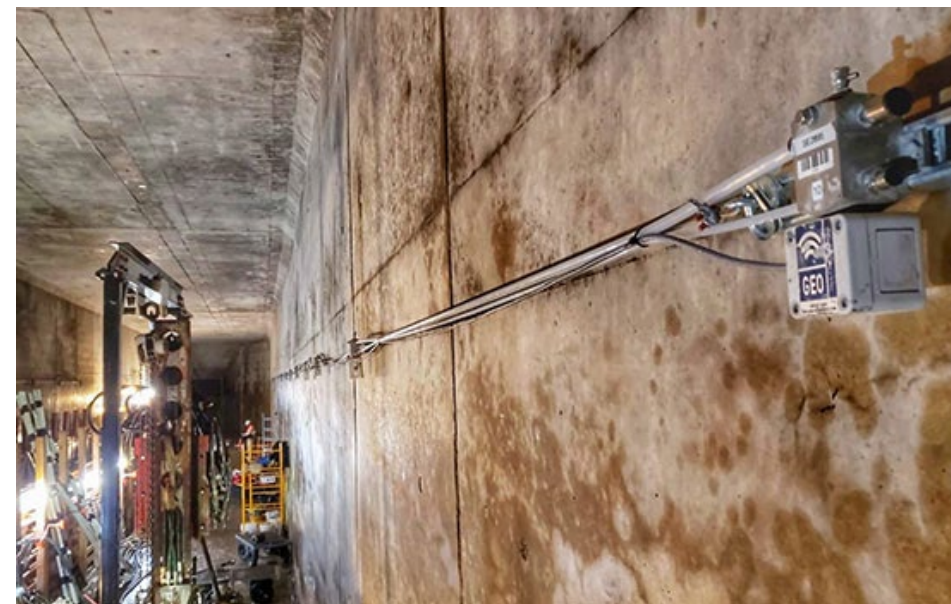
## Alternativ D

Vi har også brukt et system hvor en har et reservoat og slanger med glykol og hvor det måles trykk langs slangen. Dette kan regnes om til en høydeendring relativ til en referanse. Nøyaktig, men noe krevende installasjon og kanskje mindre egnet for Bryggen. Tar det med så du er kjent med muligheten. Dette systemet kan også stå i mange år.
