KNØSESMAUET 2, NORDNES, BERGEN:

Arkeologisk forundersøkelse.

Tittel Knøsesmauet 2, Nordnes, Bergen: Arkeologisk forundersøkelse.	Rapporttype/nummer NIKU Oppdragsrapport 149/2017	Publiseringsdato 30.11.2018
	Prosjektnummer 1021154	Oppdragstidspunkt Sent nov. 2017 og tidlig jan. 2018
	Forsidebilde Hull 1, situasjon. Dunlop, NIKU, 2017.	
Forfatter(e) Dunlop, A.R.	Sider 12	Tilgjengelighet Åpen
	Avdeling Arkeologi

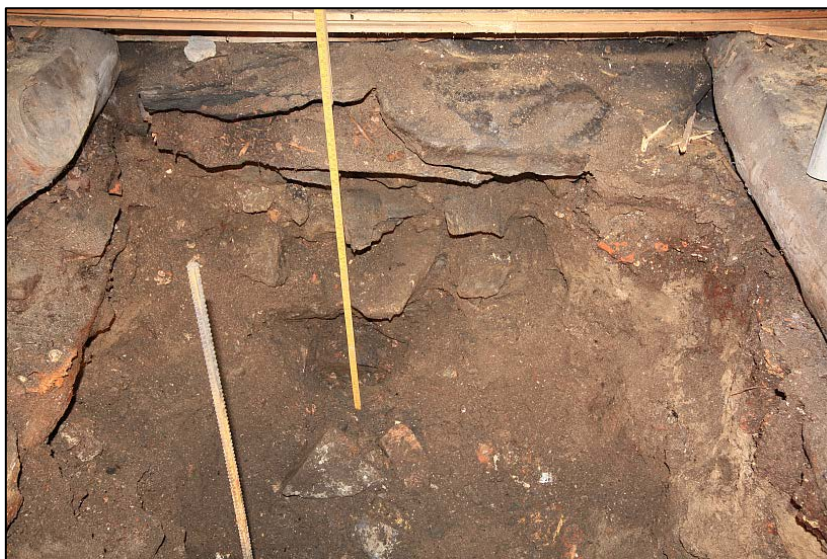
Figur 2. Fundamentet mot sørvest.
Foto: Dunlop, NIKU (Bf30026_NIKU_0008)

Fundamentet mot sørvest ble avdekket (se Figur 2). Tømmerveggen hviler på en form for sokkel av større, vannrette steiner, som i sin tur hviler på et fundament av mindre steiner lagt ganske uregelmessig. Det kan se ut til at dette fundamentet – som fortsatte helt ned til hullet sin bunn – ble oppført ved at man gravde seg inn i fundamenteringslaget fra sørvest, og at steinene ble plassert inn mot jordveggen som oppsto.

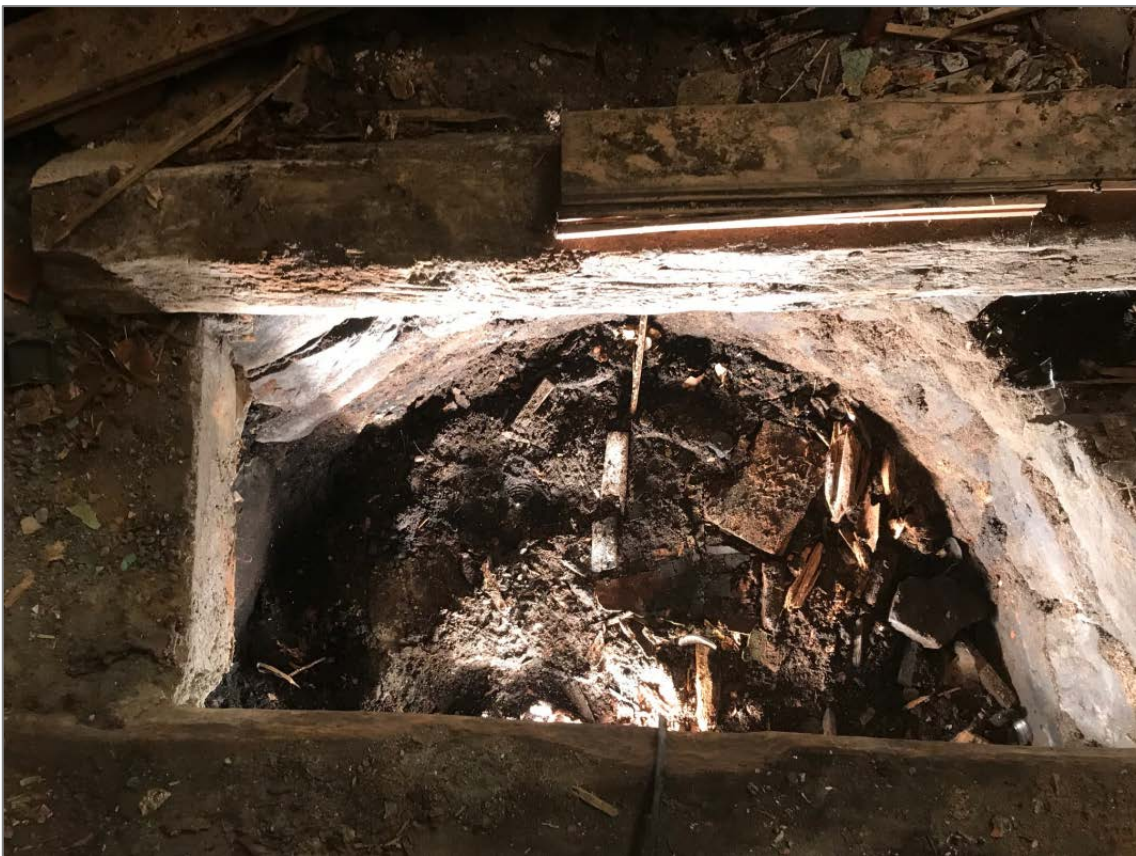
Figur 3. Brønnen. Foto: Bergli, 9. nov. 2018

4.1.2018 ble noen av gulvbjelkene midt i rommet fjernet. Og da kom det frem konturene til en bred brønn oppmurt med steiner! Sondring med en tommestokk viste at det var løse masser til en dybde av minst 50 cm; massene inneholdt bare nyere tids materiale. Brønnen ble tømt og fotografert av Bergli (se Figur 3) og konstruksjonen vil få lov å bli liggende.
