NIKU Rapport 16

Konservering av kirkeskip

Bønshes kirke, Hole kommune i Buskerud

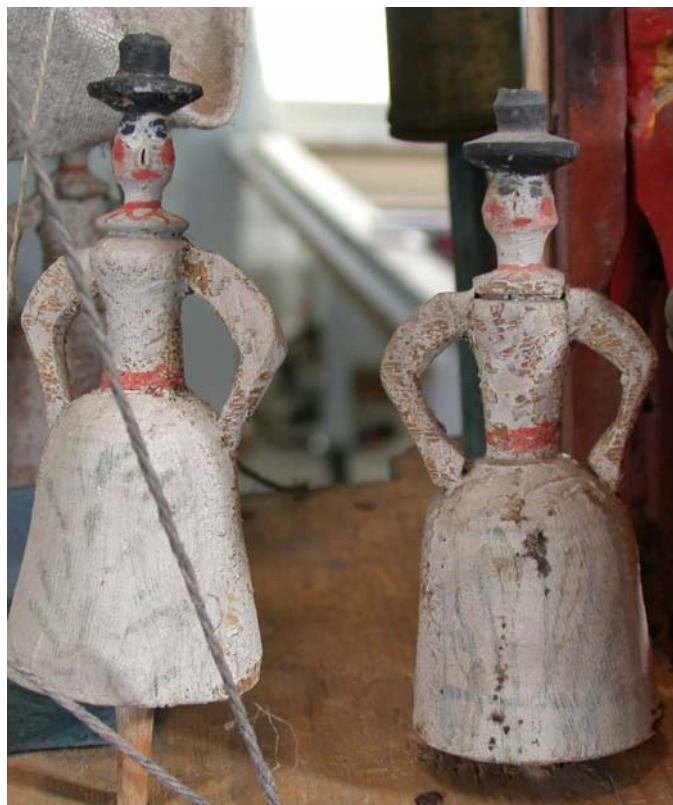
Kvinnelige passasjerer på akterdekket av Sant Nicolay. Foto Malou Genfors 2006

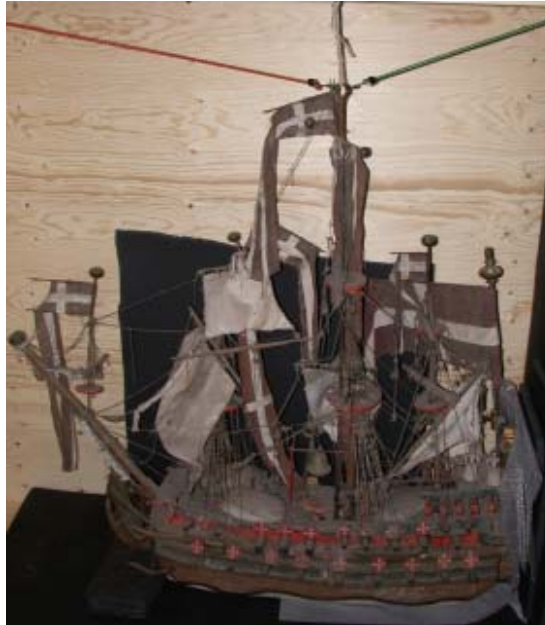
Fig. 4. - Skipet ble sikret med stropper i opphenget og støtdempende materiale under slik at det skulle være minst mulig belastning på skipet under transport. Foto Malou Genfors, 2005

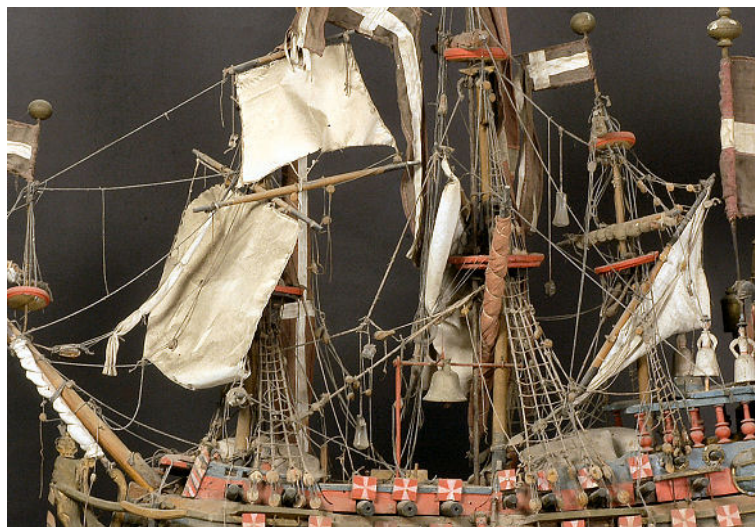
Fig. 7 - Glasslodd på store stangestag mellom stormast og fokkemast. Foto Malou Genfors 2006

Vimplene kan være senere utsmykking, da alle metallstengene sannsynligvis er av nyere opprinnelse. Noen av vimplene er også av forskjellig utførelse, både med tanke på materiale og håndverksmessig utføring.

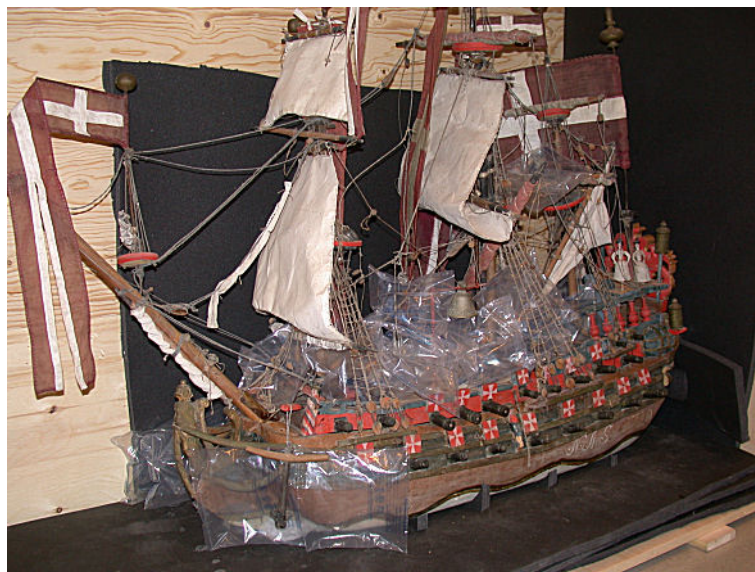
Fig.16 – Plastputer lagt på plass før kassen ble lukket og skipet fraktet til Bønsnes kirke. Foto Henrik Smith 2006

Skipet ble fraktet i samme spesialtilpasset kasse som den ble hentet i, hvor den var festet til taket samt godt polstret sideveis. I tillegg ble det benyttet plastputer mellom alle riggdeler som kunne bevege seg under transport. Ved montering av skipet ble de samme personene kontaktet som ved demontering.

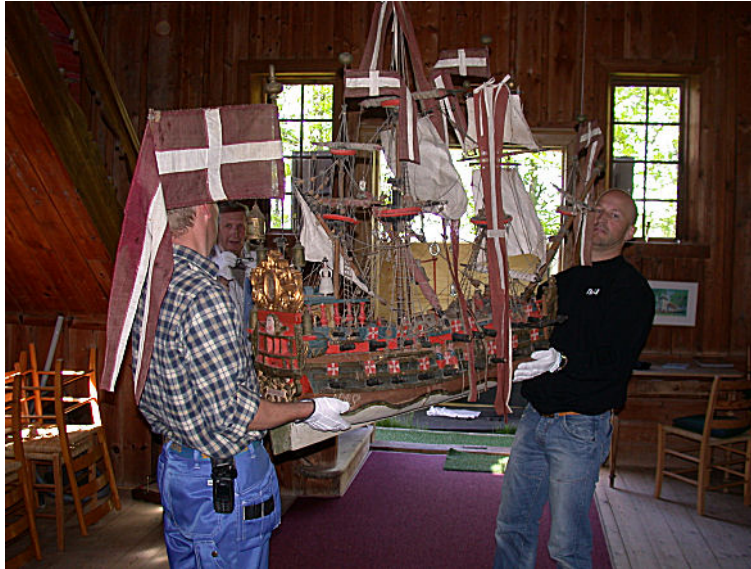
Fig.17 – Bæring av skipet fra transportkasse og inn i kirken. Foto Malou Genfors 2006

Skipet var, før demontering, montert i feil retning i kirken, dvs. at baugen pekte mot inngangsdøren, ikke mot alteret. Skipets takoppheng er gjennomgående og, så vidt NIKU vet, ikke mulig å endre på. I mange kirker er skipene hengt opp i et tauverk som kan senkes fra loftet ved demontering eller rengjøring. I Bønsnes kirke er skipet montert opp under taket ved hjelp av en støpejernskrok som er vridd slik at skipet kun kan monteres på en måte for å henge i riktig retning. Opphenget som er montert med gjennomgående fester i skipets bunn, måtte skrues på jernoppheng i taket. Dette var en ganske vanskelig prosess, noe som kan ha gjort at det ved montering sist gang ikke ble demontert da det ble hengt opp feil vei. Hvor lenge skipet har hengt feil vei er ikke notert noe sted, men det har sannsynligvis skjedd i forbindelse med reparasjon eller annet vedlikehold av skipet
