Alterskapet i Hadsel kirke

– et alterskap fra senmiddelalderen attribuert til Lekagruppen

Undersøkelser og behandling av alterskapet

Olstad, Tone M. 2008. Alterskapet fra senmiddelalderen i Hadsel kirke – et alterskap attribuert til Lekagruppen. - Undersøkelser og behandling av alterskapet. Oppmåling av fire skap i Lekagruppen. – NIKU Rapport 21: 1-83

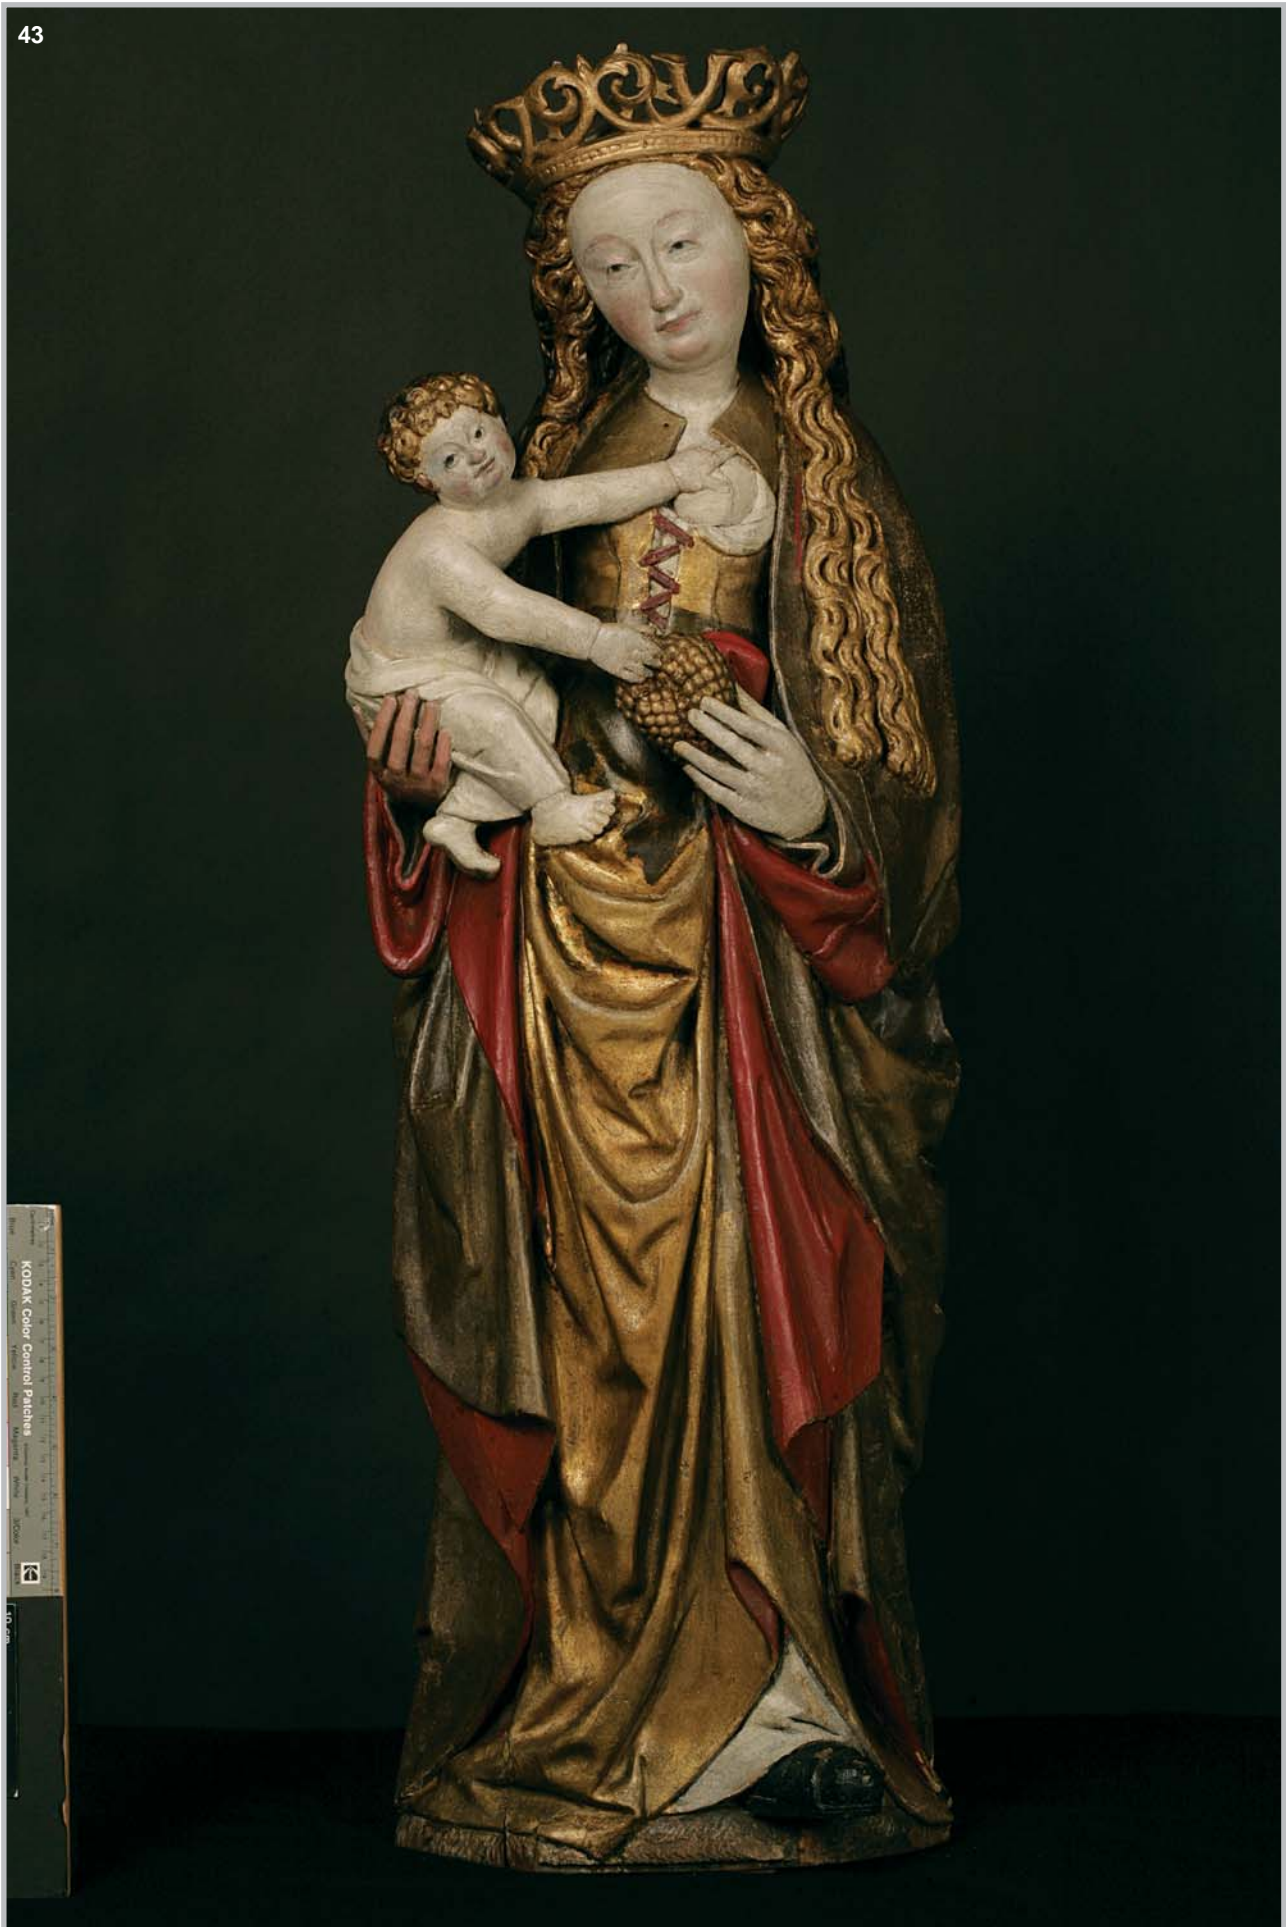
43

Midtskulpturen i alterskapet etter behandling. Skulpturen av Maria står i hovedsak med farger og overflater fra 1700-tallet. Tiden har endret overflater og farger: gullet på kjolen har vært klarere og det mørke feltet midt på kjolen har også fremstått som gullfarget metall. Dette mørke området er messing som har oksidert og mørknet. Marias kappe var skinnende sølvblank, men også sølvet er oksidert og har mistet både farge og glans. Den røde fargen og karnasjonen fremstår forholdsvis uendret. Se figur 2 side 6.

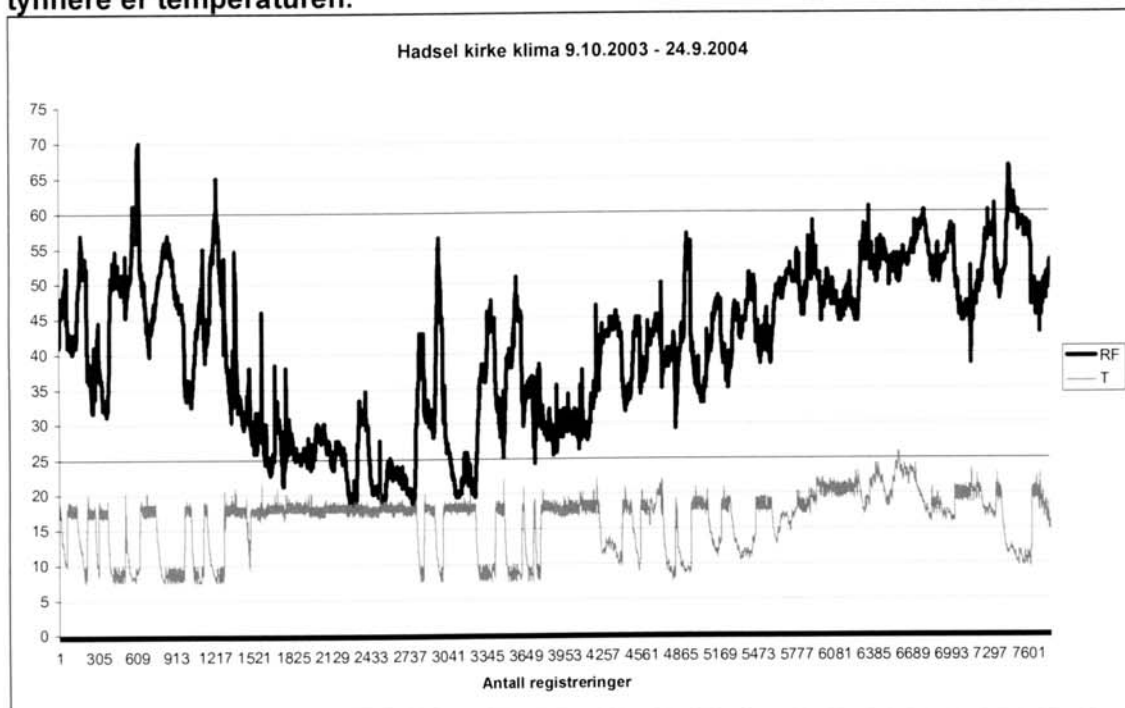
Fig.1a

RF og T kurvene for de to måleperiodene er i hovedtrekk like. Både T og RF fluktuierer. Særlig RF-kurven er typisk for en oppvarmet kirke ved at RF generelt er høyere i den perioden av året når kirken ikke varmes opp. T varierer i oppvarmingsperioden generelt mellom 10 og 20°C. Høyeste RF er ca 70% begge årene og laveste er i underkant av 20%. Sett i forhold til målinger gjort i andre kirker ville en forventet en høyere maximums RF.
