NIKU Rapport 26

## Før og etter

Overvåking av tilrettelagte kulturminner

Oslo, januar 2009

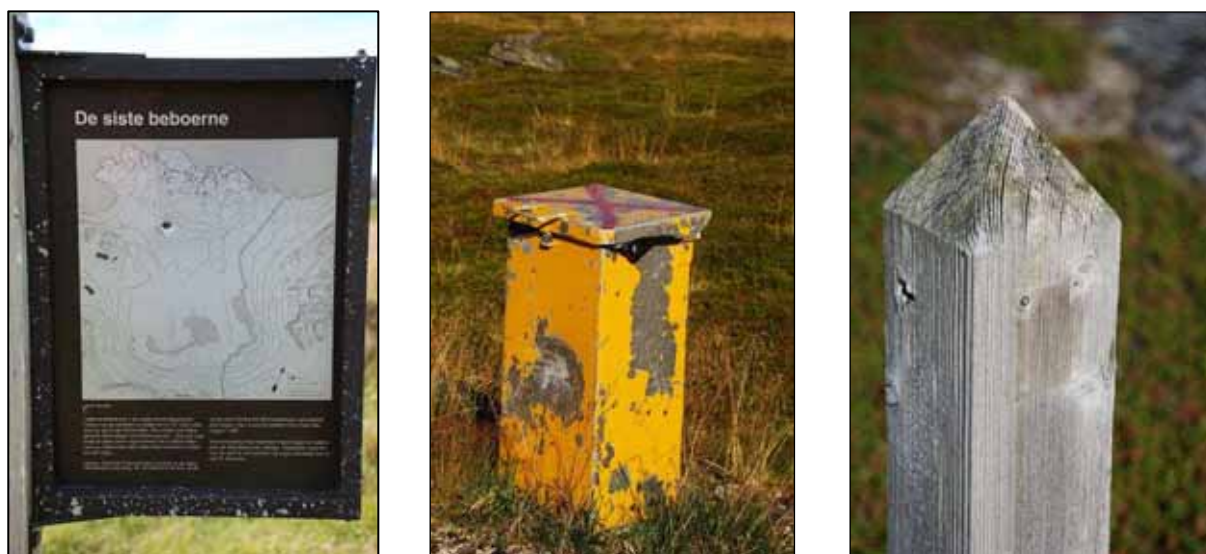
Det ble observert slitasje og skade på tilretteleggingstiltakene både i Selvika og i Kirkegårdsbukta. Pleksiglasset var sprukket både på hovedskiltet i Kirkegårdsbukta og i Selvika. Skiltet ved mangeromstufta (kulturminne 2) i Kirkegårdsbukta var inne til reparasjon. I Selvika ble det observert et kulehull i skiltet ved fellesgammetufta (kulturminne 79). To av fotefar vegviserstolpene i Selvika var dessuten dårlig vedlikeholdt. På den ene stolpen (ved kulturminne 63), manglet metallplaten med fotefarlogoen og på den andre (ved kulturminne 56-57) manglet en av festeskruene i platen, jf. figur 8.

Figur 8: Til venstre: skuddskade på skilt i Selvika. I midten: merker etter haglskudd på søppelboks i Selvika. Til høyre: fotefarmerket mangler på vegviserstolpe i Selvika. (foto til venstre: Alma Thuestad. Foto i midten og til høyre: Elin Rose Myrvoll 2007).

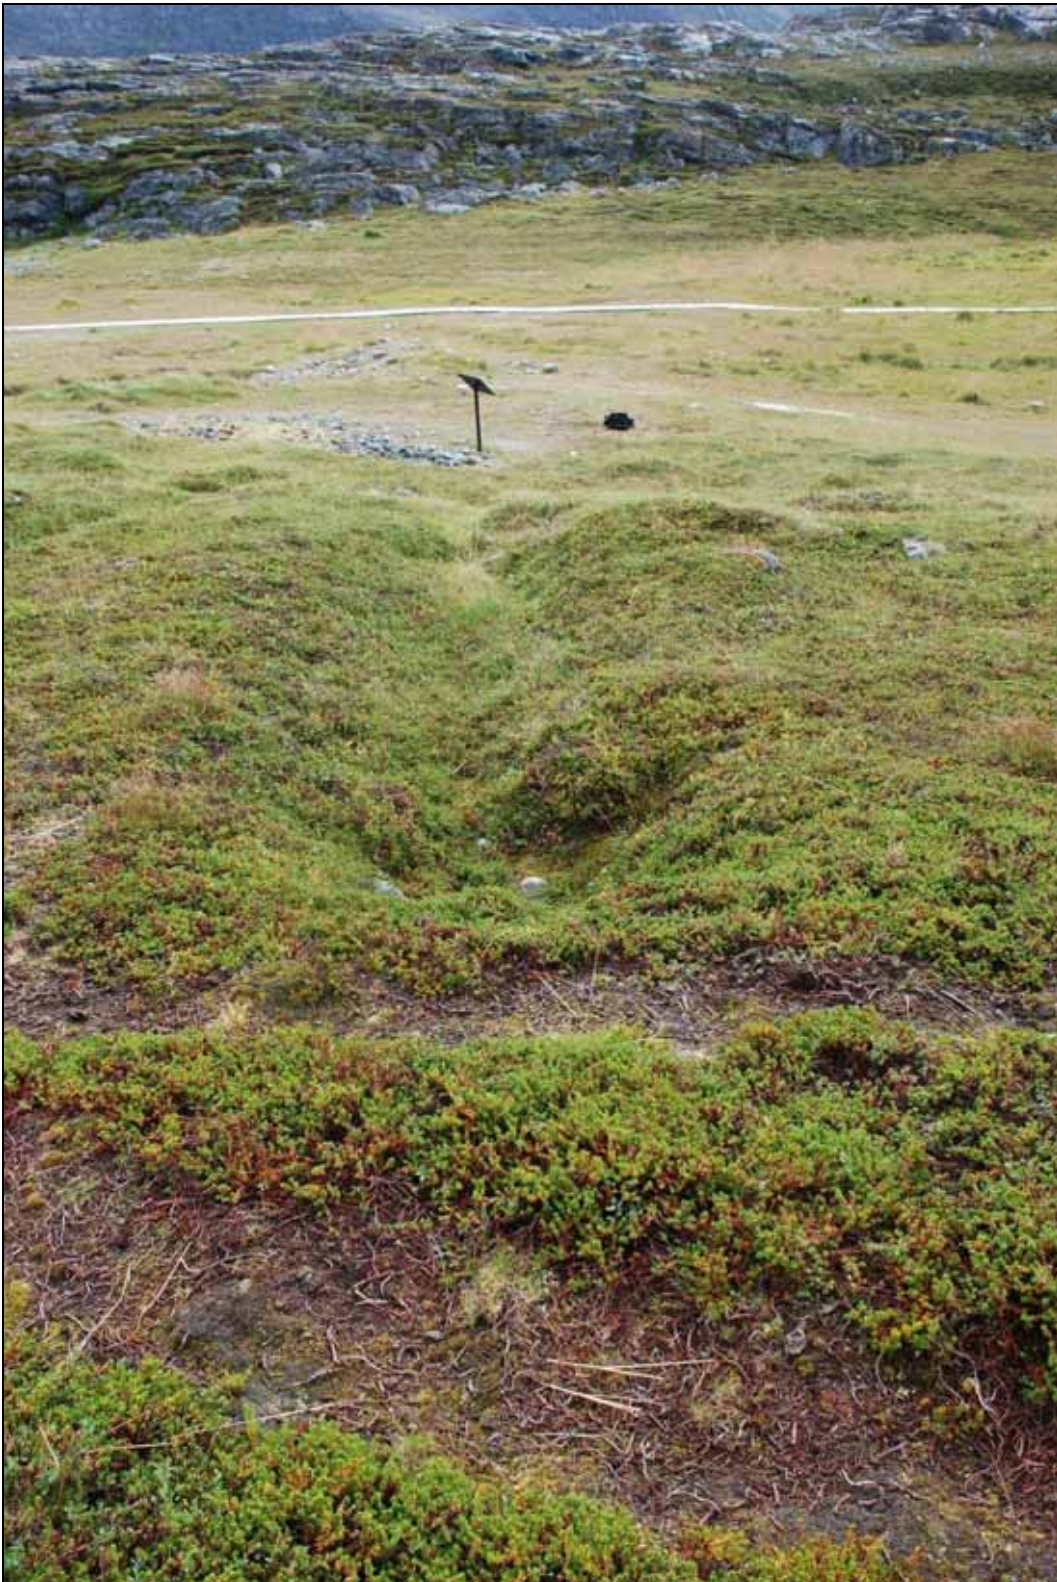
**Figur 14: Kulturminne 4. Slitasje (stier) i bakkant av nausttufta.**

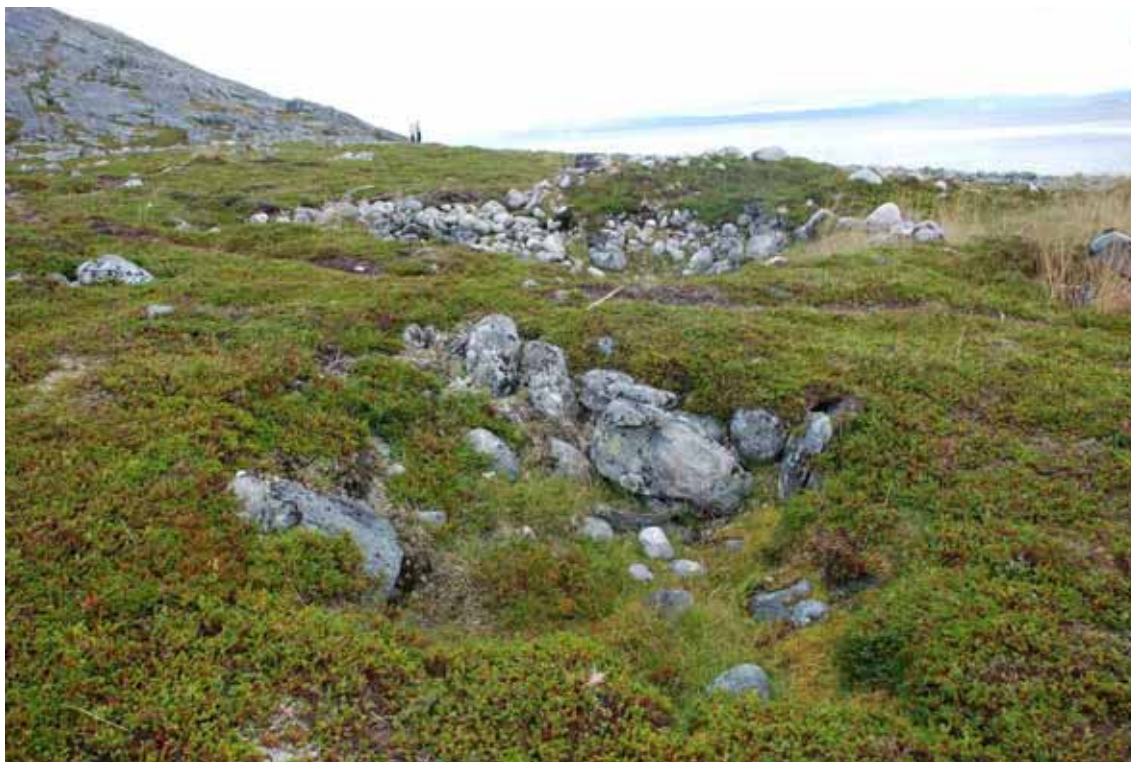
**Figur 27: Kulturminne 11. Skade (masseuttak) på hellegropas sikringsone.**

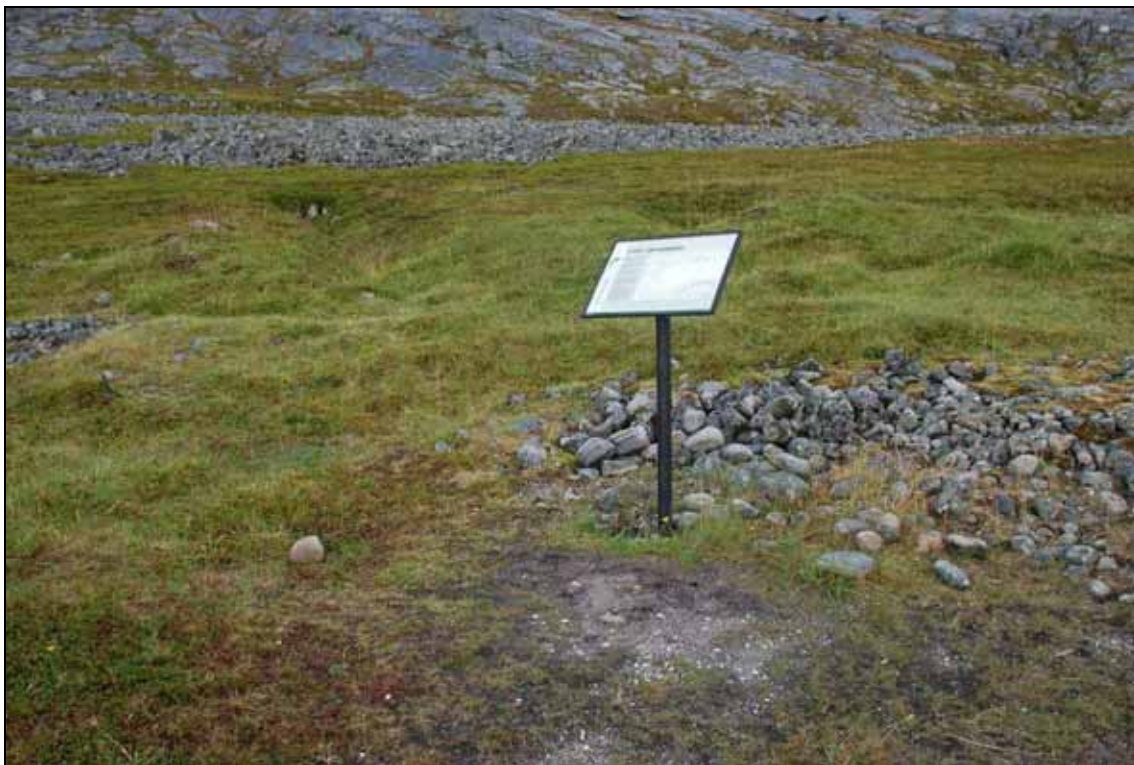
**Figur 56: Slitasje ved skilt.**

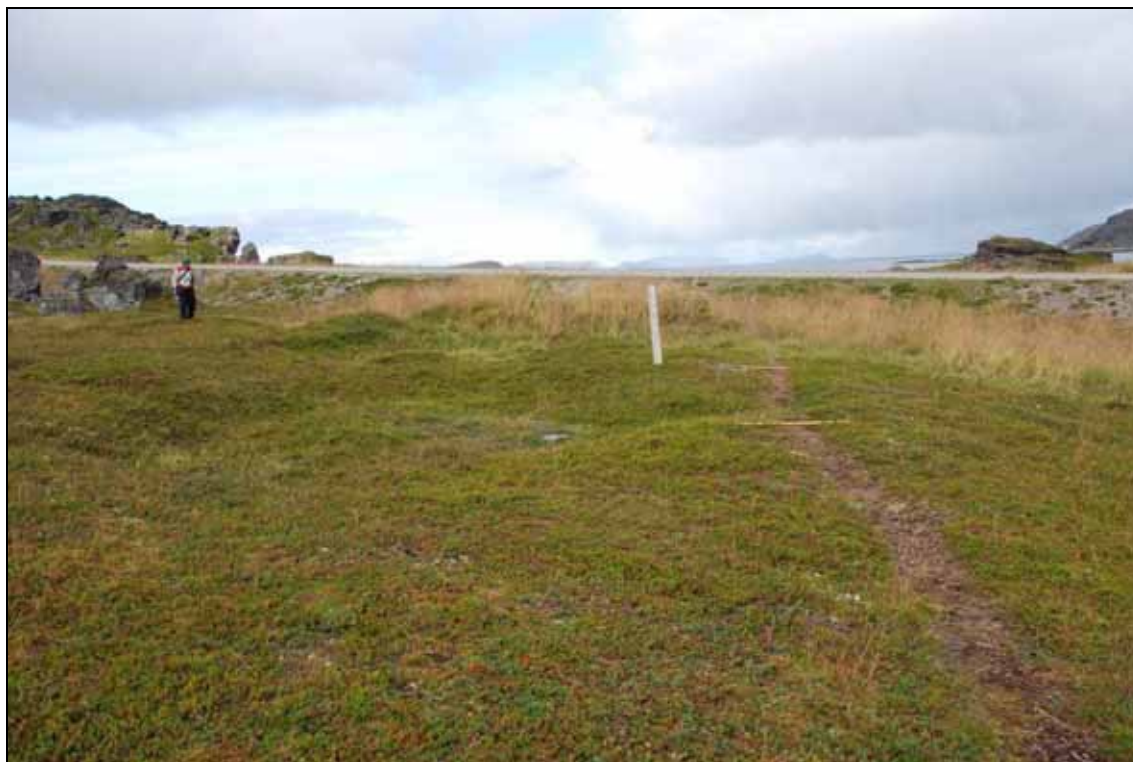
**Figur 64: Kulturminne 3. Slitasje (sti) over veggvoll. Fotefar vegviserstolpe på veggvoll.**

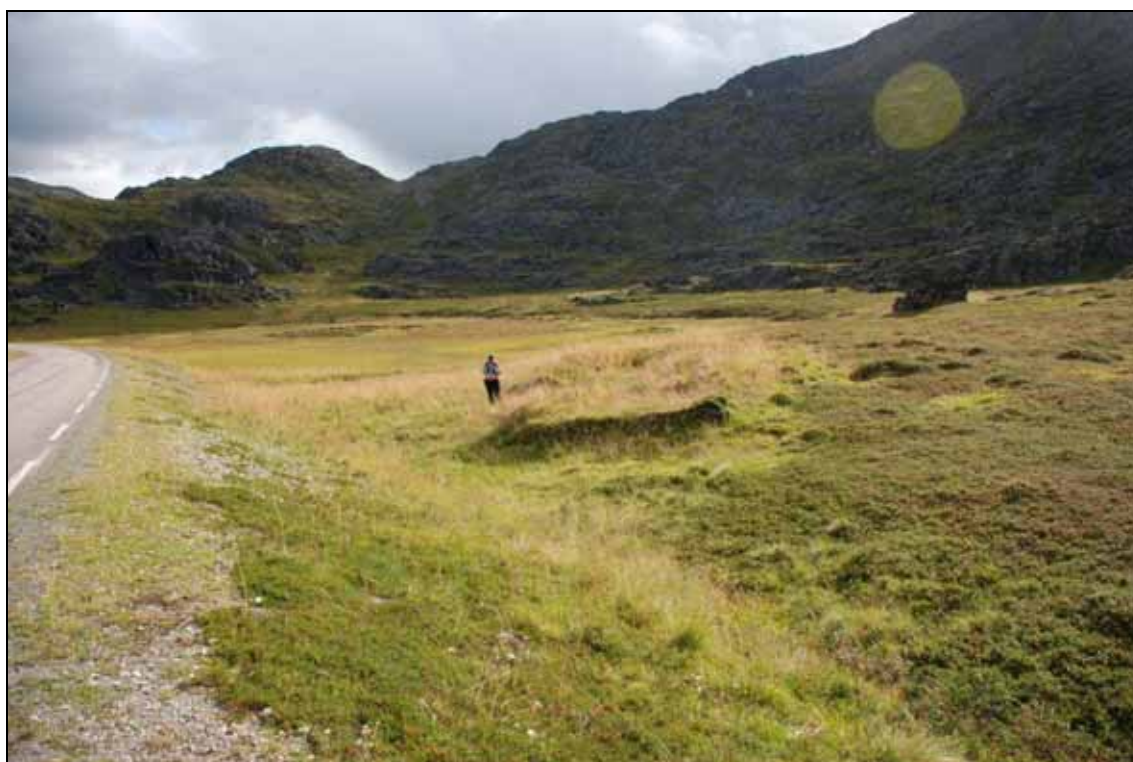
**Figur 65: Kulturminne 4. Sikringssonen er skadet av riksvegen.**

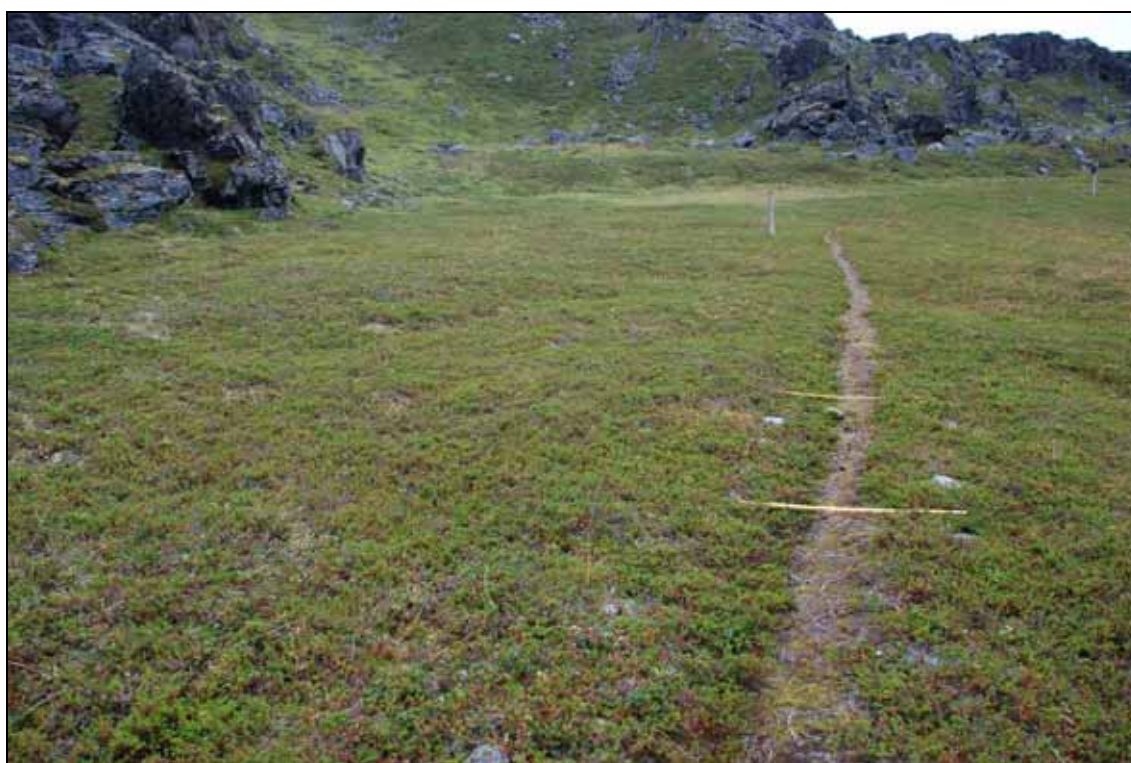
**Figur 98: Kulturminne 39. Tufta er skadet av fotefarsti.**

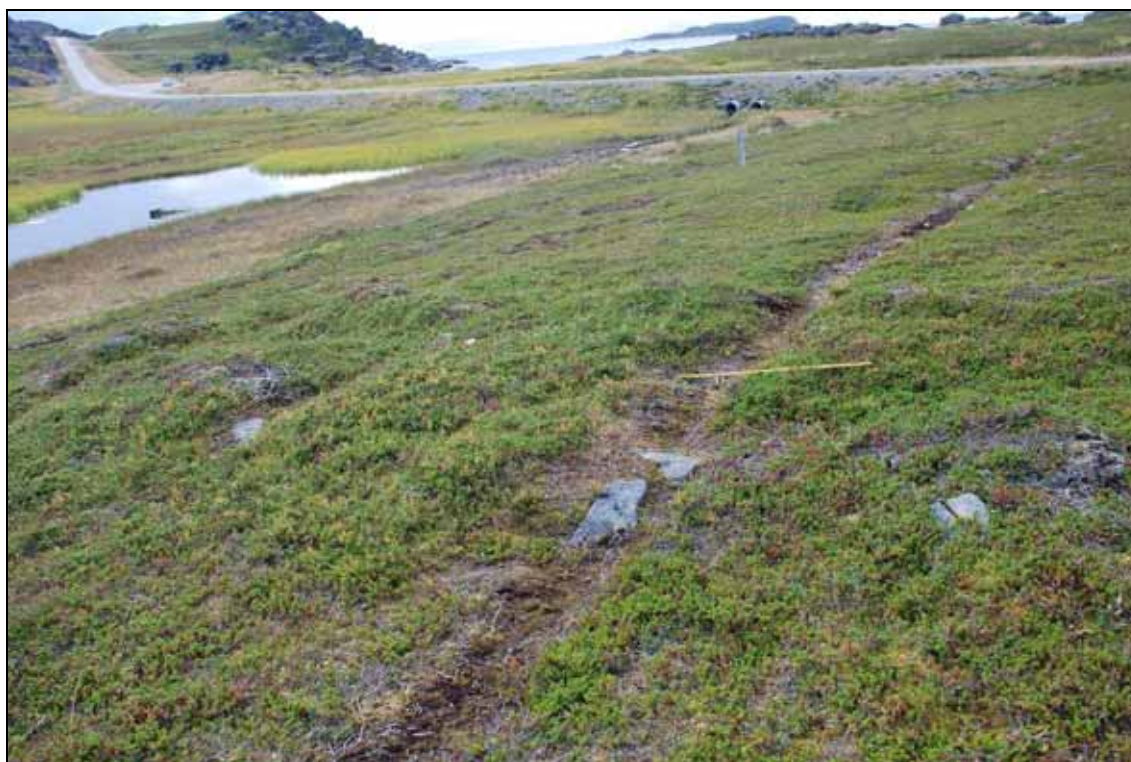
Figur 102: Kulturminne 42. Tufta er skadet av sti.

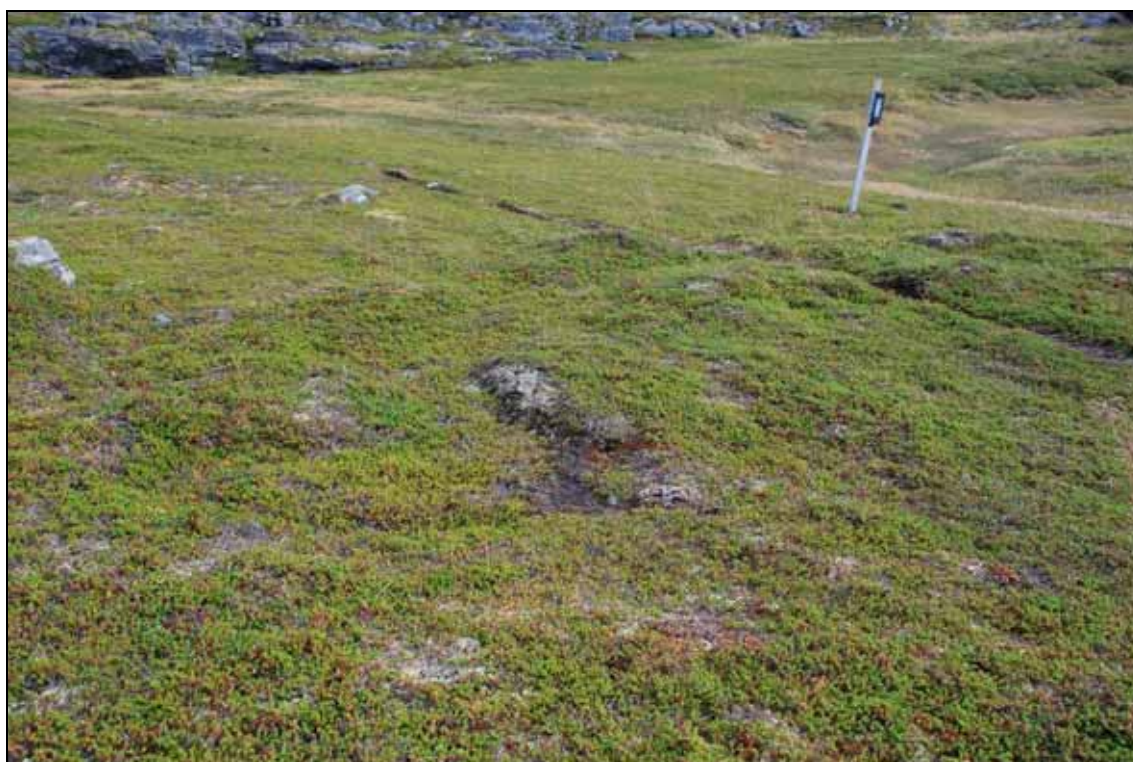
**Figur 104: Kulturminne 43. Tufta er skadet av sti vest i sikringssonen.**

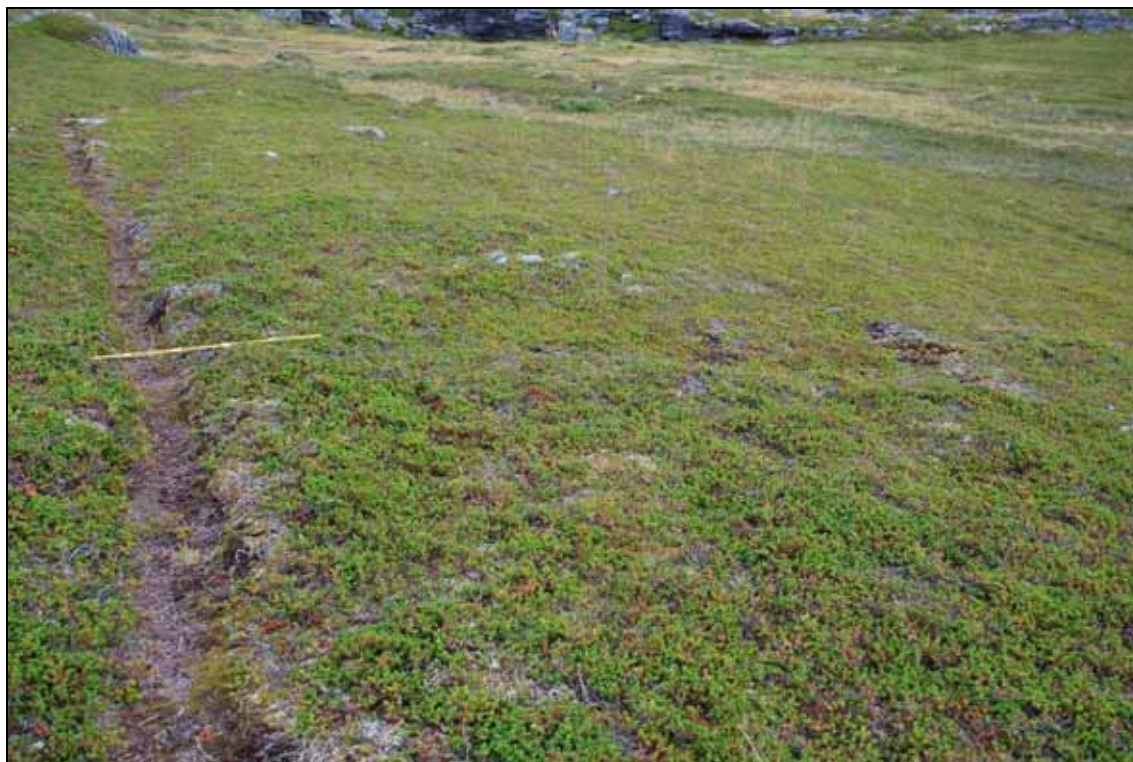
**Figur 109: Kulturminne 49. Tufta skades av sti i sikringssonen. En "røys" med merkesteiner til stien er lagret på kanten av tufta.**

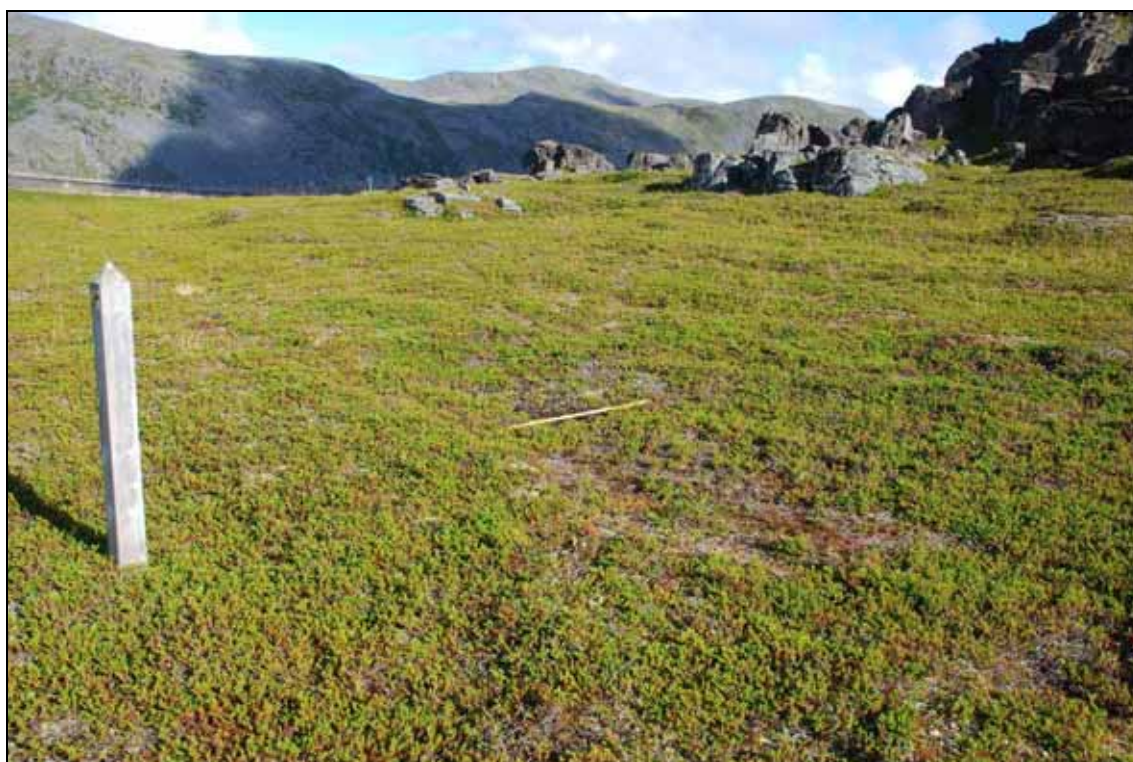
**Figur 112: Kulturminne 52. Det er et slitt parti inne i tufta. Fotefar vegviserstolpe skader sikringssonen. Sikringssonen i vest er skadet av sti.**

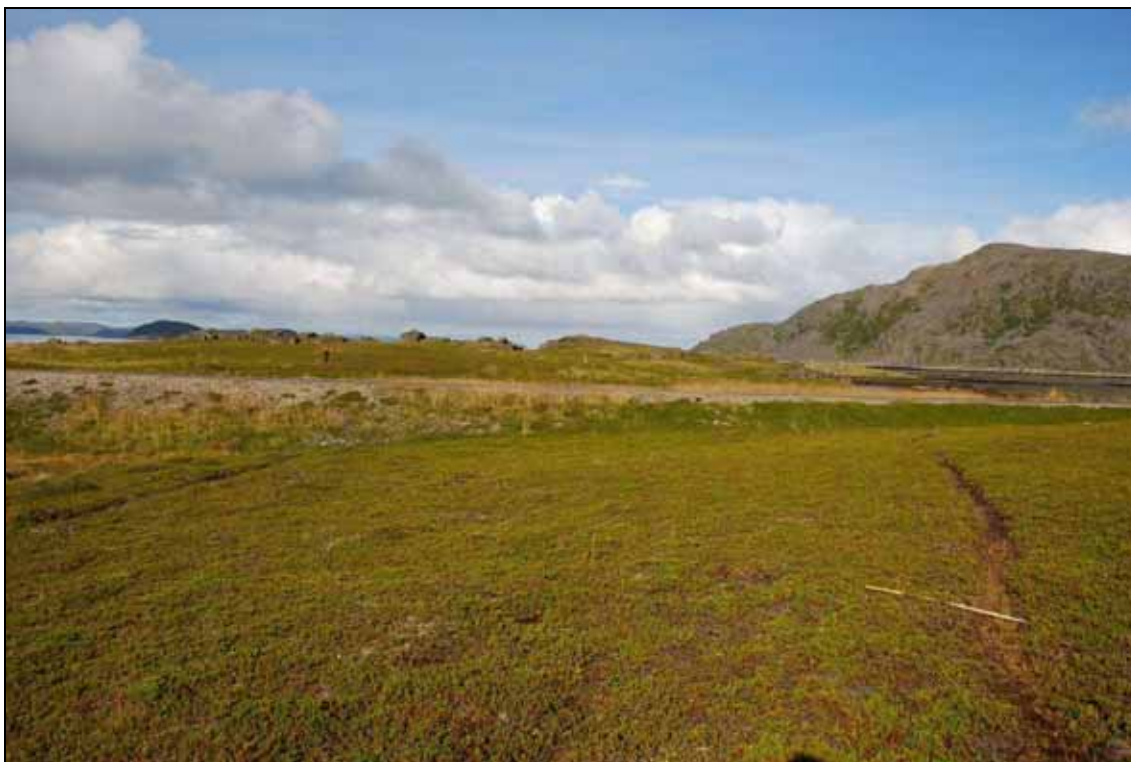
**Figur 115: Kulturminne 54. Skade (stier) i sikringssonen til tufta.**

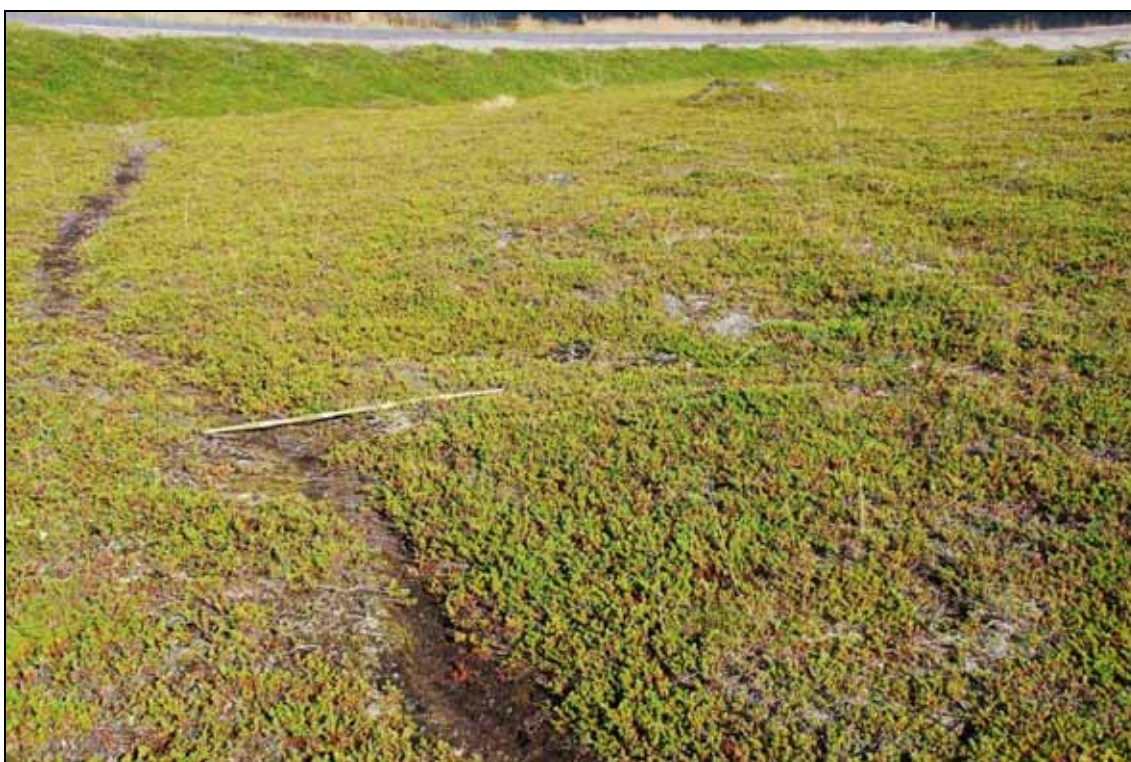
**Figur 116: Kulturminne 55. Skade (sti) på tuftas voll.**

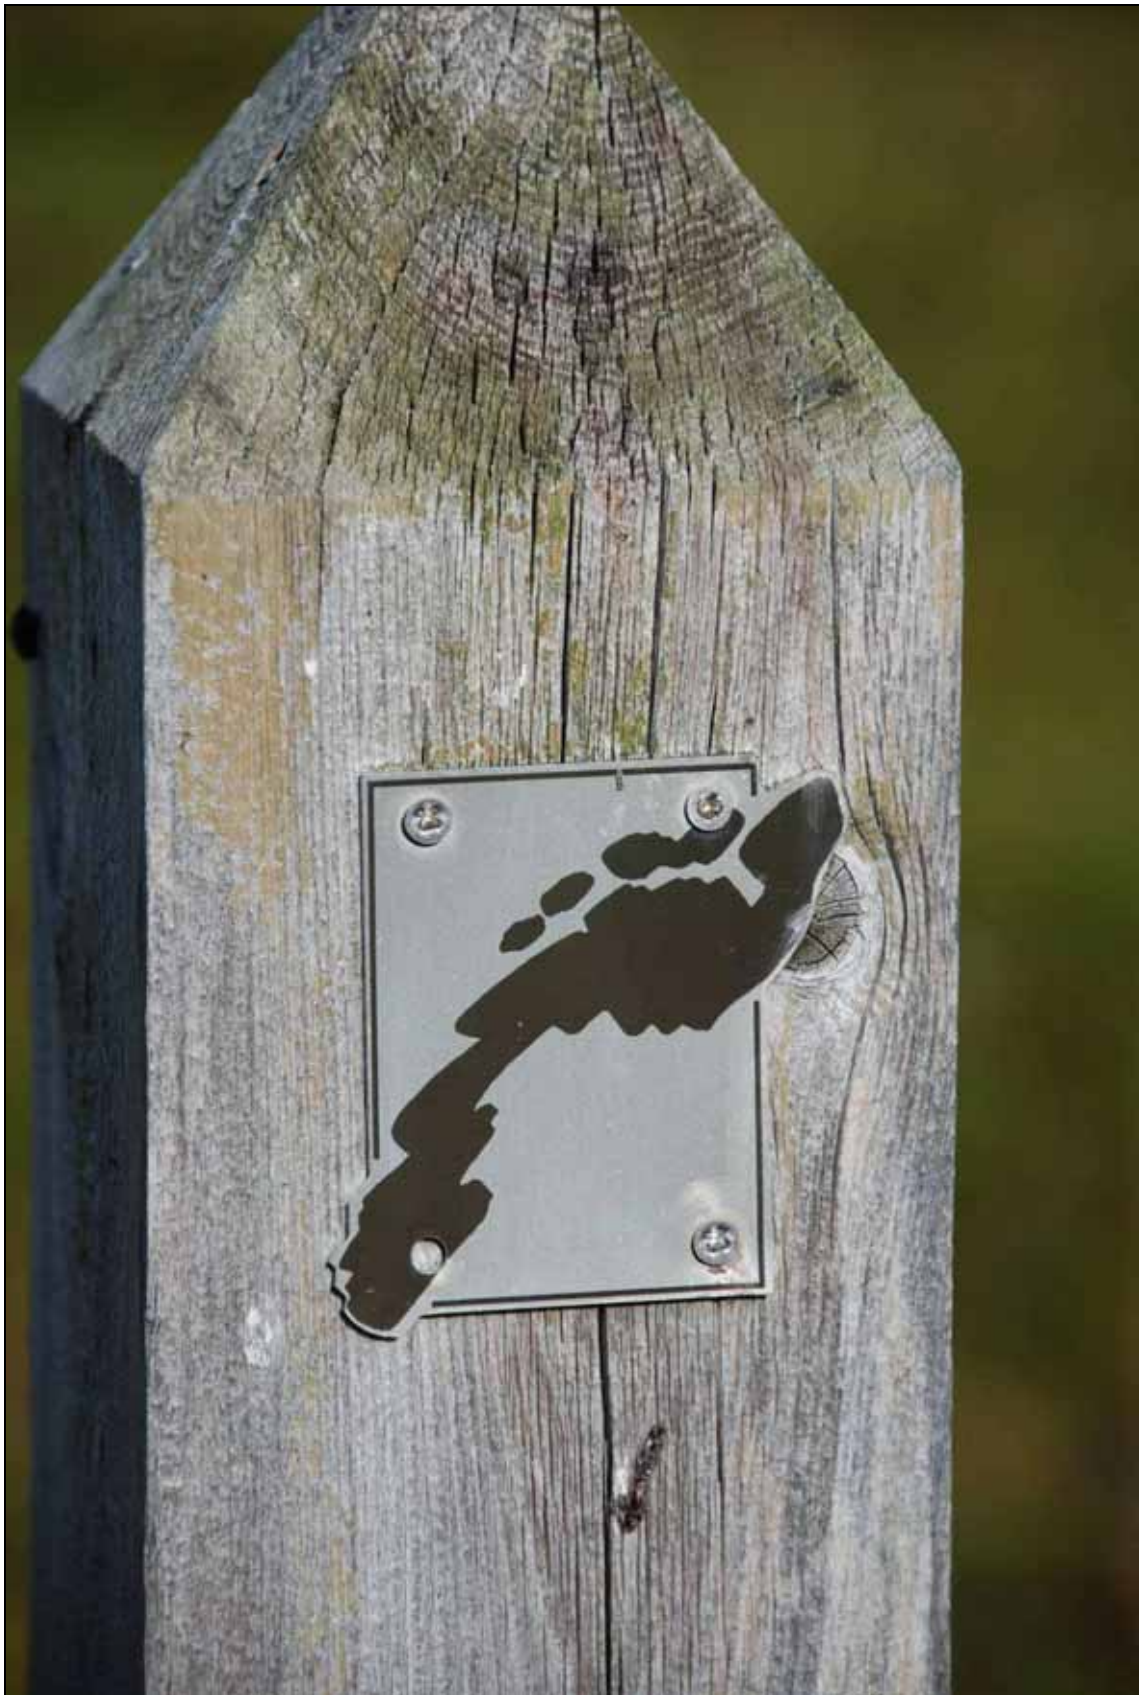
**Figur 148: Fotefar veiviserstolpe ved kulturminne 58 og 59.  
En skrue mangler.**

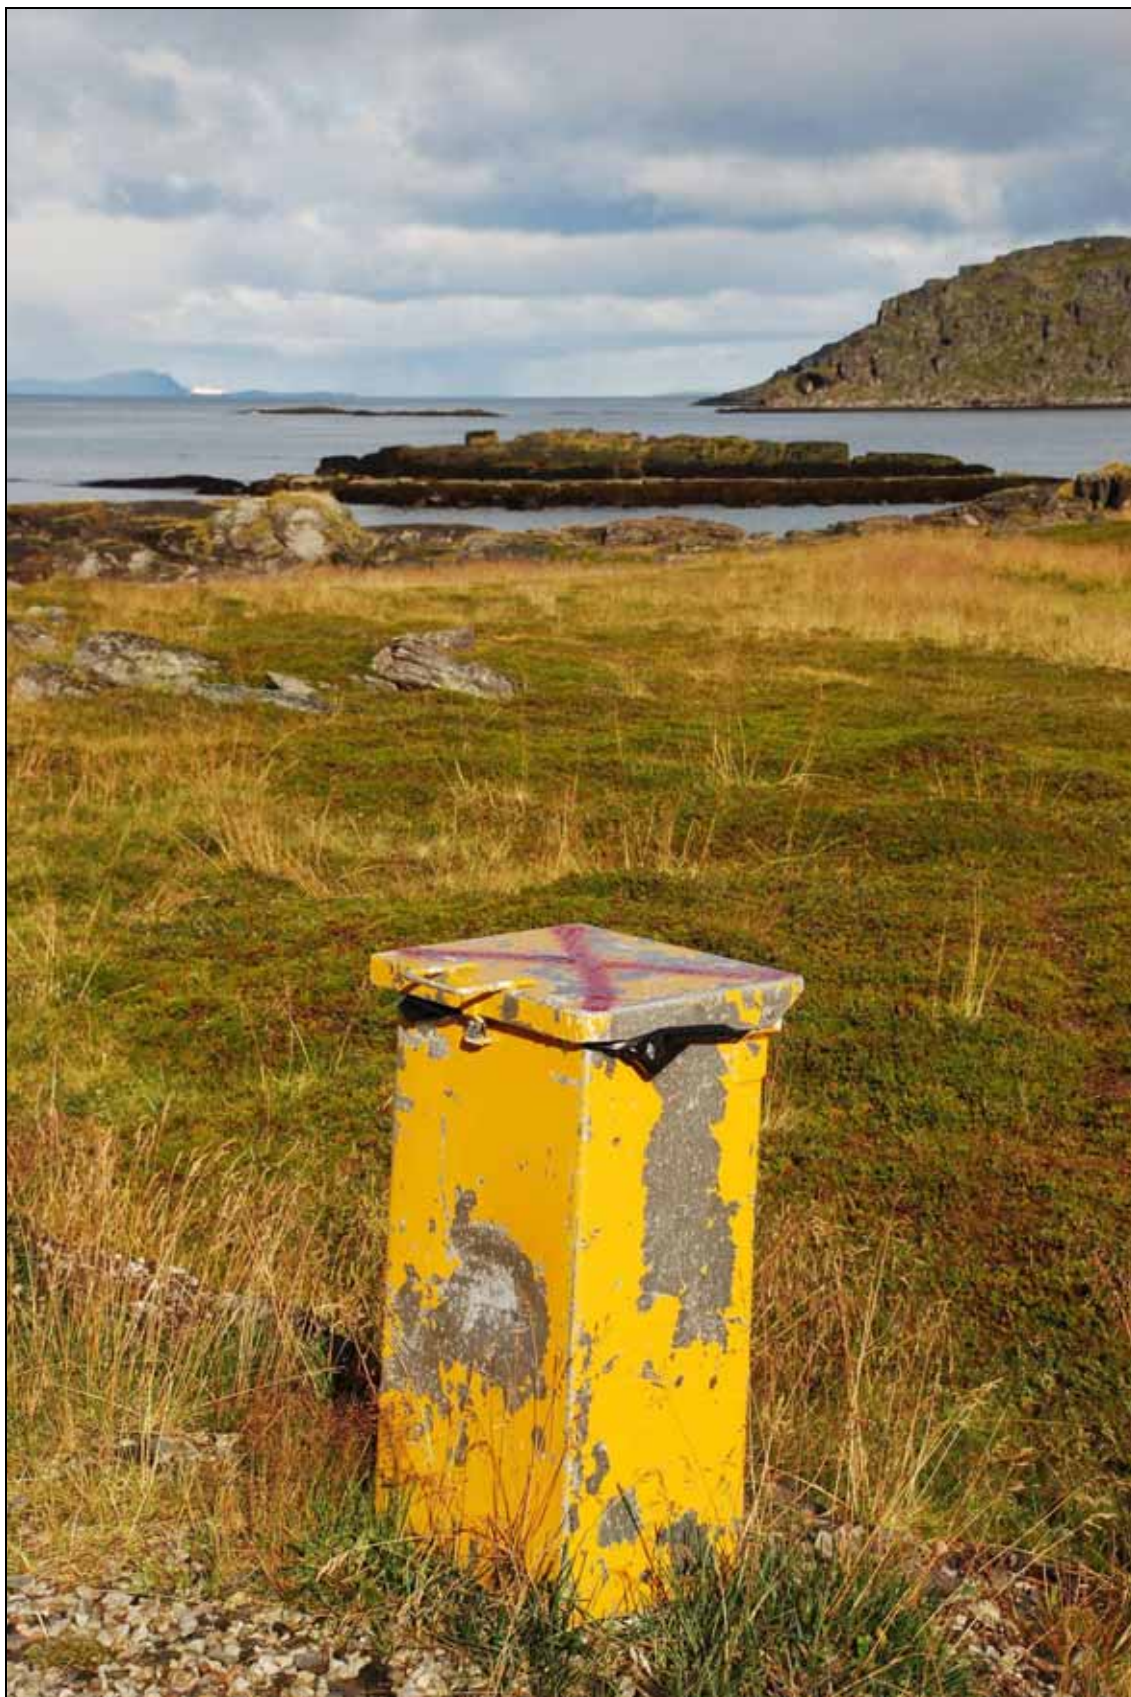
**Figur 150: Sjøppelboks ved rasteplass.**  
Sjøppelboksen ved rasteplass og hovedskilt har merker etter hagleskudd.
