Bevaring av samlingane ved fem statlege museer

Undersøkingar utført for Riksrevisjonen

Anne Bjørke

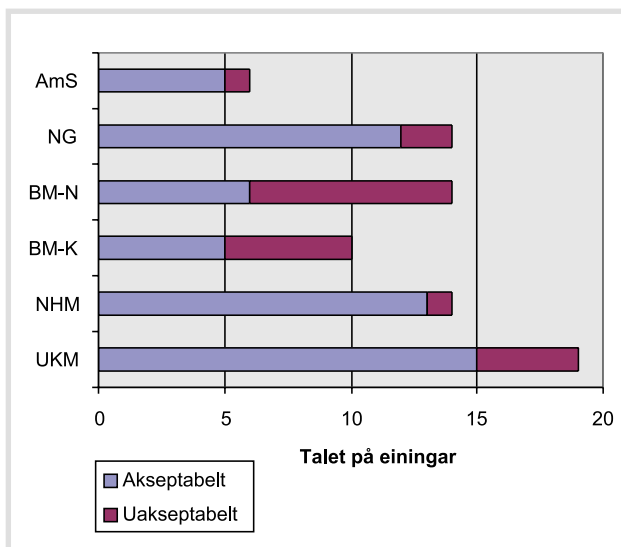
Figur 5 Vedlikehald av einingane

Fem av einingane vart vurdert til å ha uakseptabel isolasjonsevne.¹³ Vidare vart vedlikehaldet vurdert som uakseptabelt i heile 21 einingar, det vil seie 27,3% av alle einingane som undersøkinga omfatta (sjå figur 5). Døme på forhold som vart vurdert som uakseptable med tanke på vedlikehald er dårlege vindauge, lekkasjepunkt som ikkje er utbetra, skader som fører til at puss/støv fell ned på gjenstandar, hol i yttervegger og roteskader i treverk. Forholda ved Bergen Museum var alarmerande på dette punktet. Heile åtte av dei 14 einingane (57,1%) ved BM-N vart vurdert til å ha uakseptabelt vedlikehald. Det same gjaldt for 50% av einingane ved BM-K. Det ser ut til at vedlikehald av bygningane ved Bergen Museum, UiB, har vore eit nedprioritert område over lang tid. Ved UKM var det fire av 19 einingar (21,1%) der vedlikehaldet vart funne uakseptabelt. To av einingane låg ved Vikingskipshuset, medan dei to andre var fjernmagasin. Generelt sett var det mindre alvorlege manglar som vart registrert ved UKM enn ved dei to avdelingane ved BM.

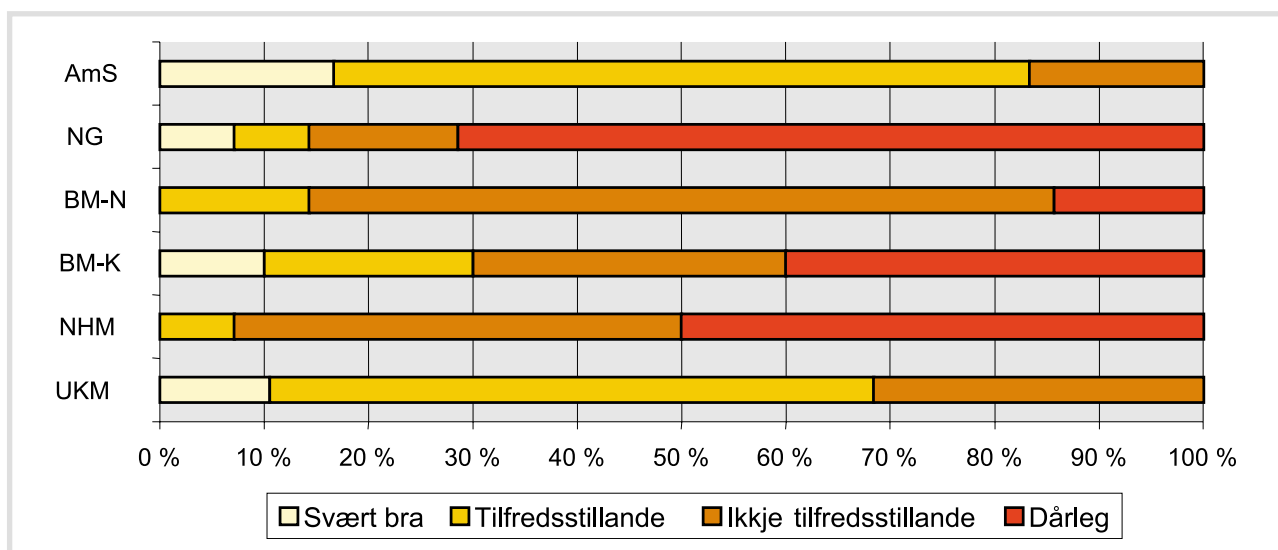
Figur 7 Generell vurdering av relativ fukt og temperatur

Resultata kan likevel tyde på at det står noko betre til ved AmS og UKM enn ved dei andre musea. Dei dårlegaste resultata fekk ein ved NG, NHM, BM-N og BM-K, slik figur 7 viser. Eit ugunstig klima kan føre til mange typar skader på gjenstandsmaterialet, som til dømes uttørring, sprekker, delaminering, åtak frå skadedyr og mugg/sopp. Både ved NG og NHM viste klimamålingar over lengre periodar at forholda i mange av einingane var lite gun-

stige for gjenstandsmaterialet. Både ved desse to institusjonane og ved AmS var det tilgang til bakgrunnsinformasjon som ga eit godt vurderingsgrunnlag. Ved UKM var det i ein del einingar gjort regelmessige målingar ved hjelp av thermohygrografar, noko som ga eit bra grunnlag for vurdering i desse einingane. Ved BM-K og spesielt ved BM-N hadde ein lite eller ikkje noko bakgrunnsinformasjon om klimaforholda.

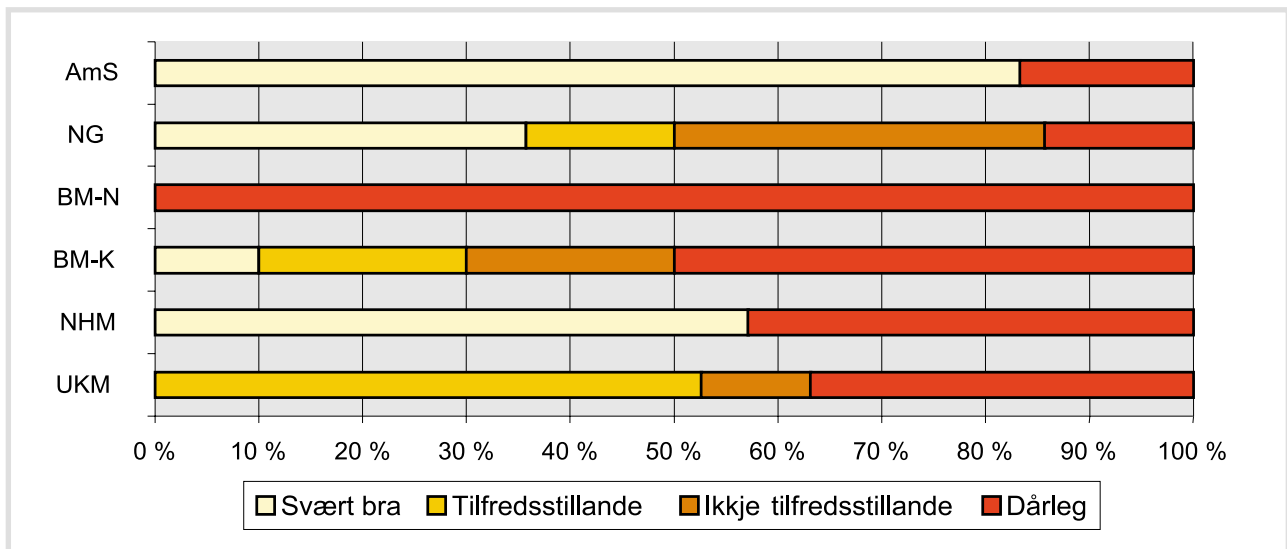
Figur 8 Registrering av relativ fukt (RF) og temperatur

Slik figur 8 syner, var det relativt mange einingar der det aldri vart gjort klimamålingar, noko som resulterte i vurderinga «dårlig». Dette gjaldt faktisk for heile 36 av dei 77 einingane (46,8%). Ved BM-N vart det ikkje gjort klimamålingar i nokon av dei 14 einingane og ved BM-K gjaldt det same for halvparten av dei 10 einingane. Ved

NHM fekk seks av einingane (42,9%) vurderinga «dårlig». I sju av 19 einingar (36,8%) ved UKM vart det heller ikkje gjort klimamålingar. Fire av desse einingane låg i Vikingskipshuset, samt tre utstillingar i Frederiksgate 2.

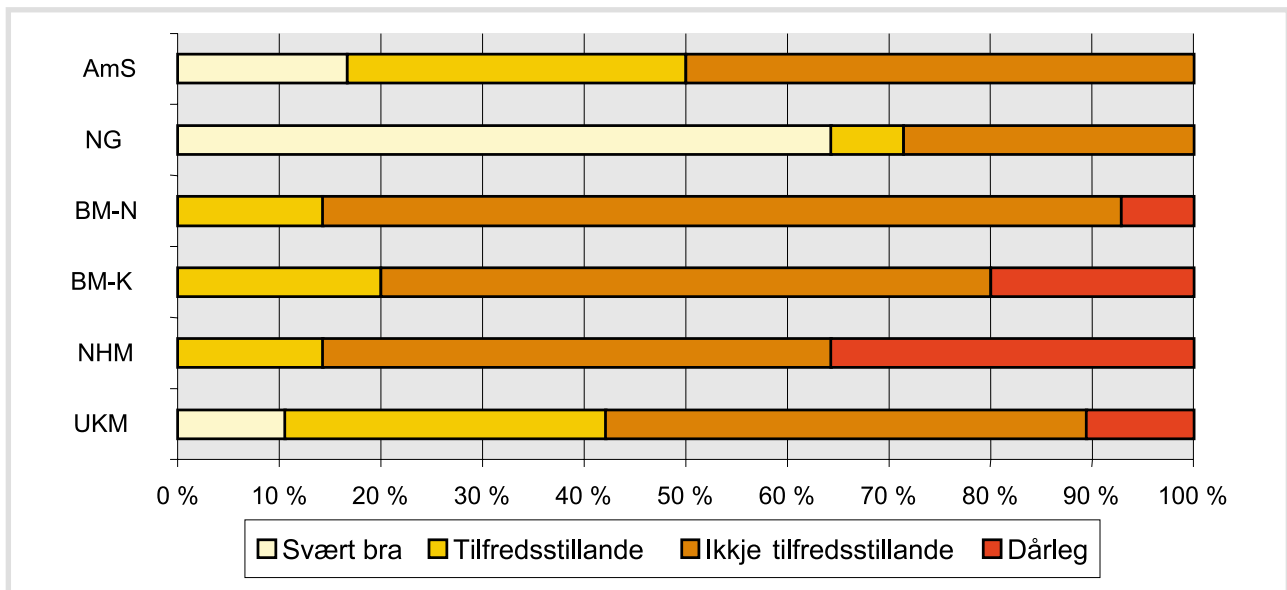
Figur 11 Utstillings- og magasininteriør

Dei næraste omgjevnadene til gjenstandsmaterialet kan ha ein nedbrytande effekt, men det kan også preservere materialet til ein viss grad. Forholda ved Nasjonalgalleriet var stort sett «svært bra» i utstillingseiningane og jamt over betre enn dei andre institusjonane på dette området. Det som trakk ned for mange av institusjonane var bruken av syrehaldig pakkemateriale, noko som generelt sett er frårådd brukt til langtidslagring av gjenstandar. Andre forhold som vart vurdert som lite gunstig, var til dømes gjenstandar som var lagra direkte på golv, util-

dekka gjenstandsmateriale og skadelege opphengsmetodar. I dei einingane ved AmS og NG som vart vurdert som «ikkje tilfredsstillende», kan ein seie at det i all hovudsak var pakkematerialet som vart sett på som lite heldig for gjenstandane, samt nokre tilfelle av utildekkte gjenstandar. Ved UKM var det, forutan bruken av syrehaldig pakkemateriale, i stor grad forholda ved Vikingskipshuset som trakk ned. Der var det mellom anna ein del av samlingane som fortsett stod pakka i same øskjene som det vart transportert til bygget i på 1930-talet. Dette er svært viktige gjenstandar som truleg er omgitt av materiale som har ein uheldig effekt. Sjå figur 11.

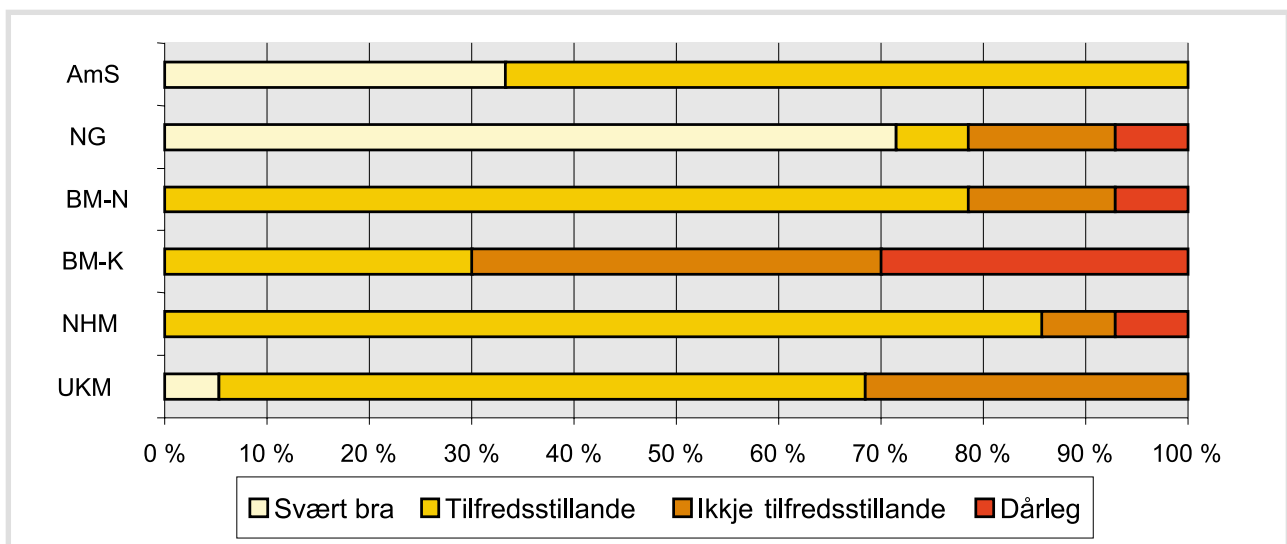
Figur 12 Reinhold

Reinholdet vart vurdert på bakgrunn av om samlingane i dei enkelte einingane bar preg av ueigna reinhaldsrutiner og kor vidt dei var støvete og skitne. Forholda var utan tvil minst gunstige ved BM-K, men det var òg ein del å utsetje i ein del av einingane ved BM-N og NHM. Ved UKM var det igjen forholda ved Vikingskipshuset og eit par av fjernmagasina som trakk ned totalinntrykket. Ved NG var det i all hovudsak einingane som inneheldt skulpturar som vart vurdert som «ikkje tilfredsstillende» og «dårlig», då den gjenstandsgruppa så ut til å vere eit nedprioritert område. Sjå figur 12.

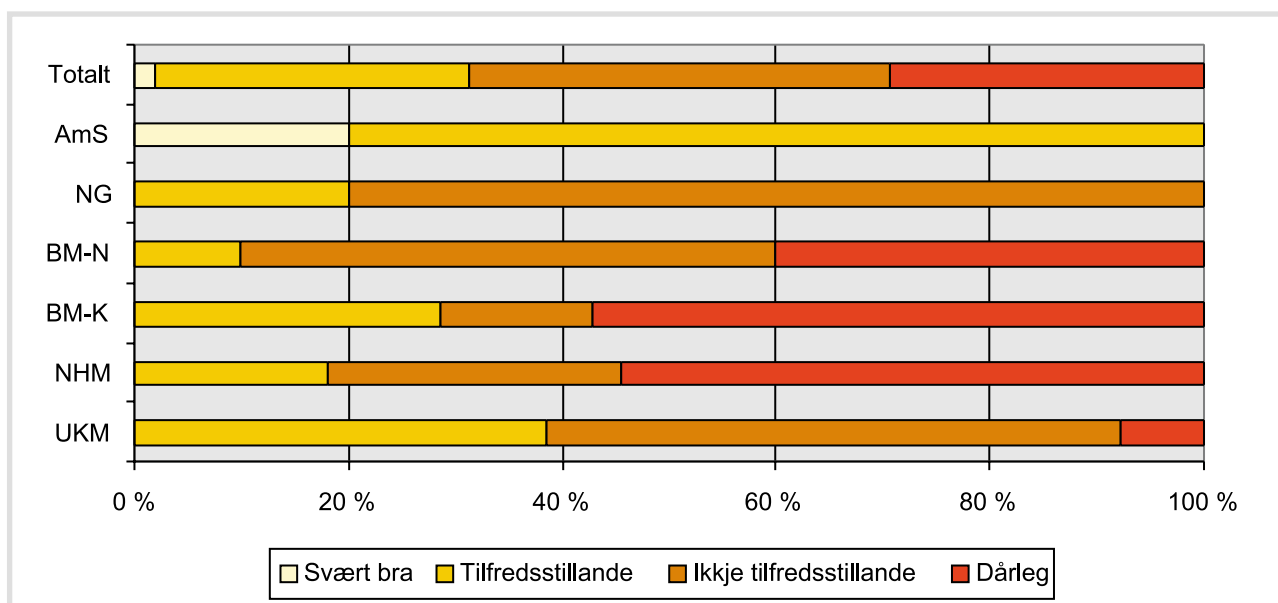
Figur 18 Totalvurdering av magasin

Det var berre ei av dei 51 magasineneiningane (2%) som vart vurdert som eit «svært bra» magasin: tørrmagasinet ved AmS. Slik figur 18 viser, var forholda ved AmS mykje betre enn ved dei andre musea. Det var rom for betringar også ved denne institusjonen, men det er snakk om langt mindre omfattande tiltak enn ved dei andre institusjonane. Ved NG var det i all hovudsak klimaforholda som trakk ned og gjorde at alle fire magasin i hovudbygninga vart vurdert som «ikkje tilfredsstillande».

Dei dårlegaste magasinforholda fann ein heilt klart ved dei to avdelingane ved BM, samt ved NHM. Ved sidan av generelt dårlege klimaforhold i mange av einingane, var det òg ein del andre forhold som var registrert som lite gunstige: bruk av loftsrom og andre uisolerte einingar til magasinering, gjennomgangstrafikk og vassførande rør som vil vere vanskeleg å sikre. Det er klart behov for omfattande tiltak for å oppnå ein akseptabel standard. Mange av magasinane ved UKM fekk også vurderinga «ikkje tilfredsstillande» eller «dårleg». Det var i hovudsak forholda ved Vikingskipshuset og fjernmagasina som trakk ned, men det var òg magasin i hovudbygningane i Frederiksgate som vart vurdert som «ikkje tilfredsstillande». Vikingskipshuset treng eit kraftig løft i forhold til utbeiring av lokala, samt gjennomgong og omorganisering av samlingane. Bygninga og dei ulike einingane gir, etter NIKU si vurdering, eit bra utgangspunkt for å kunne oppnå akseptable oppbevaringsforhold for samlingane.

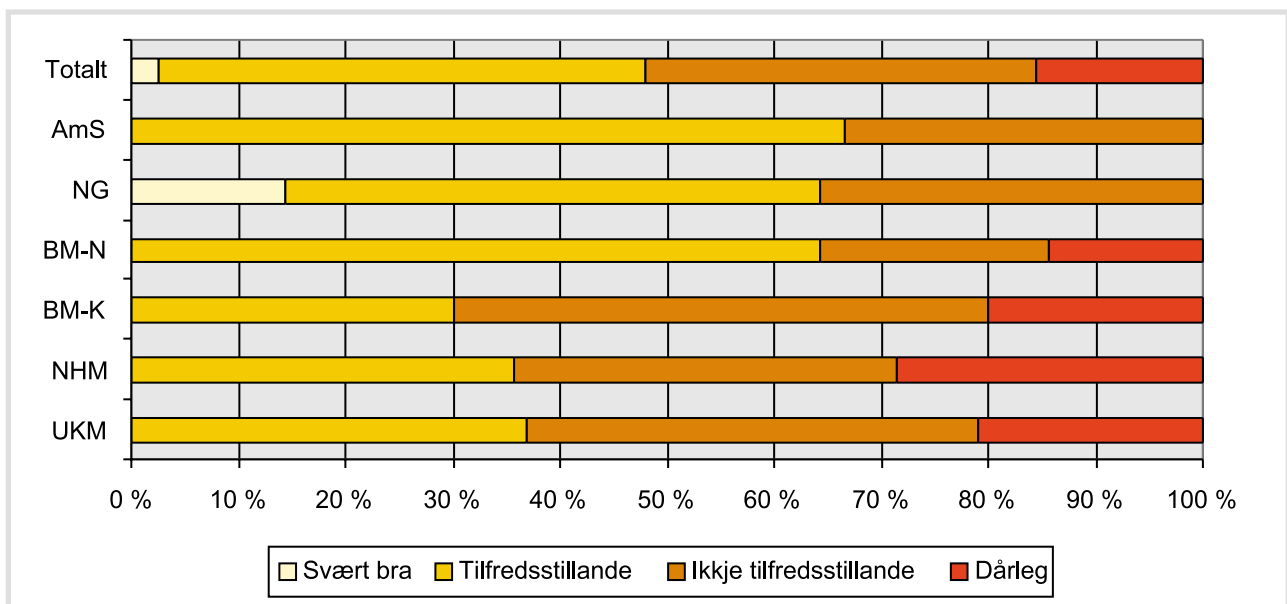
Figur 19 Vurdering av tilstanden på samlingane

I berre to av 77 einingar (2,6%) vart gjenstandsmaterialet vurdert å vere i «svært bra» tilstand. Samlingane vart vurdert å vere i betre stand ved NG, AmS og BM-N enn ved dei andre musea. I ein del tilfelle, spesielt ved BM-N, ser ein at materialet i ein god del av einingane endå ikkje viser teikn til omfattande skader til tross for dels svært lite gunstige oppbevaringsforhold.

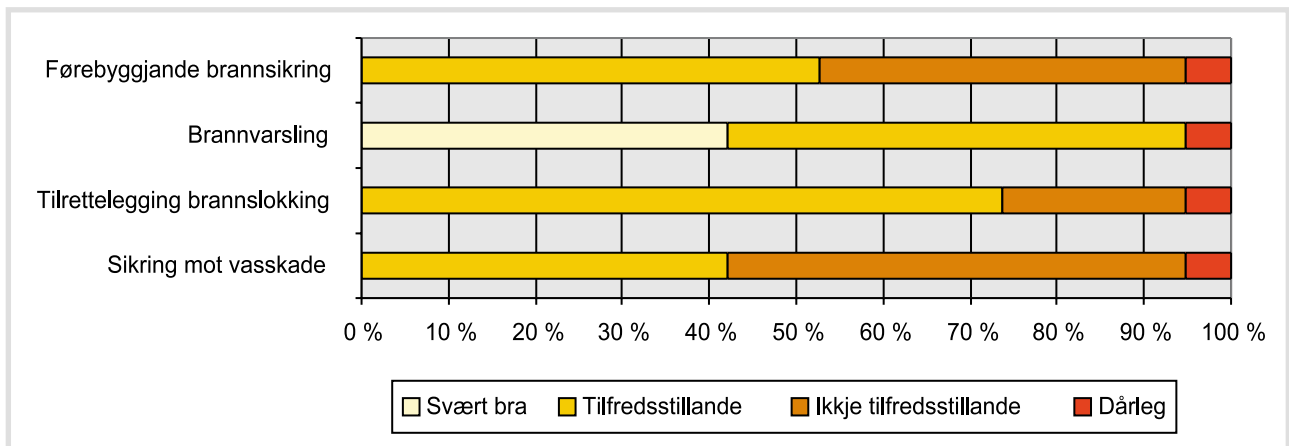
Figur 22 Sikring, UKM

Når det gjeld tiltak for å sikre samlingane mot vasskade, vart totalt åtte einingar vurdert som «tilfredsstillande», medan vurderinga «ikkje tilfredsstillande» vart gitt til 10 av einingane. Ei eining vart vurdert som «dårlig». Sjå figur 22 Sikring, UKM.

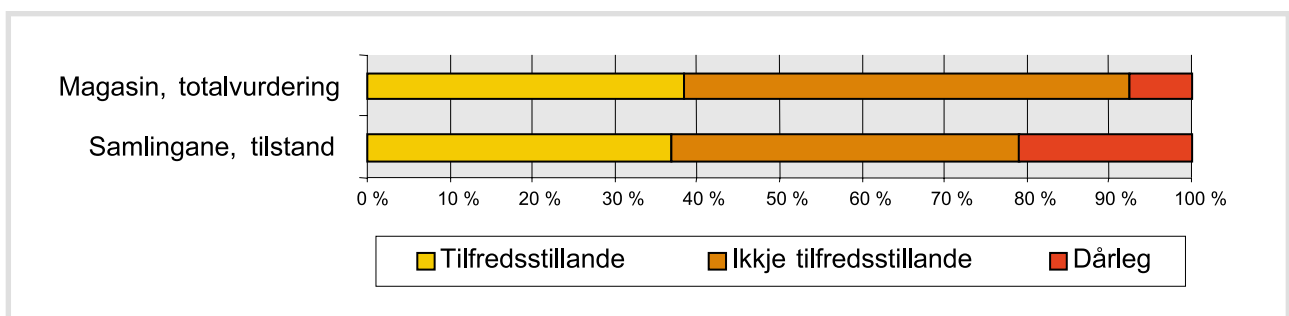
Figur 23 Generell vurdering, UKM

I sju einingar vart tilstanden på samlingane vurdert som «tilfredsstillande», samtidig som åtte einingar fekk vurderinga «ikkje tilfredsstillande». Tilstanden vart vurdert som «dårlig» i fire einingar. Sjå figur 23.

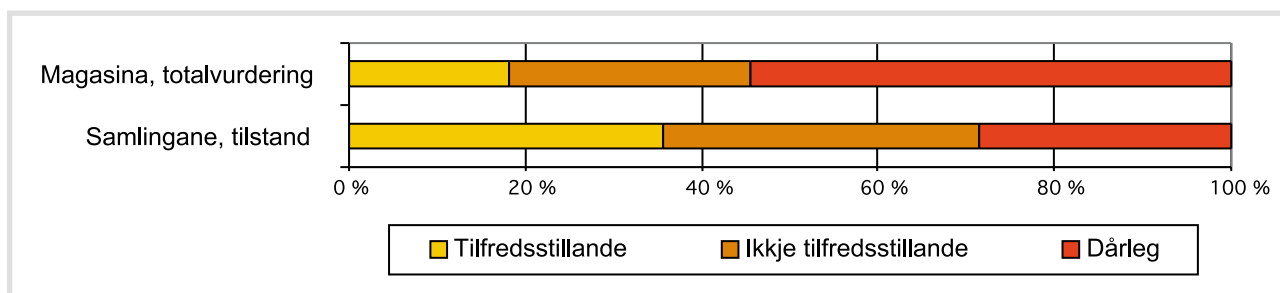
Figur 27 Generell vurdering, NHM

Tilstanden på gjenstandsmaterialet vart vurdert som «tilfredsstillande» i fem ulike einingar, medan fem einingar fekk vurderinga «ikkje tilfredsstillande». I dei øvrige fire einingane vart tilstanden på samlingane vurdert som «dårleg», då det var snakk om behov for omfattande konserveringstiltak. Sjå *figur 27*, neste side.

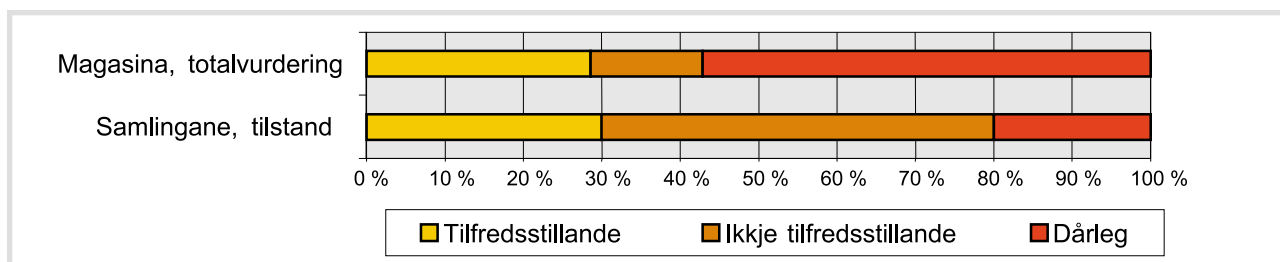
Figur 31 Generell vurdering, 3 BM-K

Tilstanden på samlingane vart vurdert som «tilfredsstillande» i tre av dei utvalde einingane. Samlingane i fem av einingane fekk vurderinga «ikkje tilfredsstillande», medan gjenstandsmaterialet i dei resterande to einingane vart vurdert som «dårlig». Sjå figur 31.

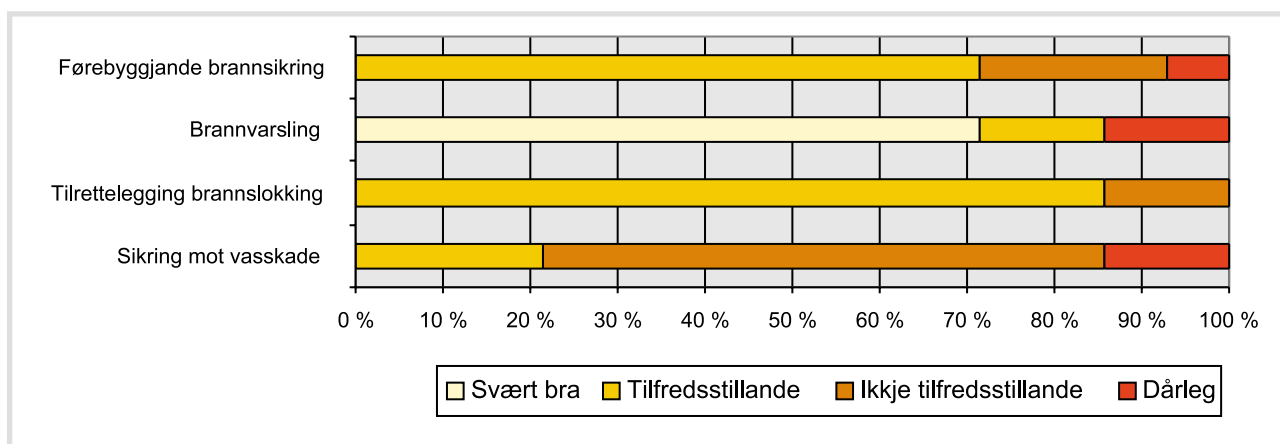
Figur 34 Sikring, BM-N

Sikring mot vasskade vart vurdert som «tilfredsstillande» i tre av 14 einingar og som «ikkje tilfredsstillande» i ni einingar. To einingar vart gitt vurderinga «dårleg» på dette området.

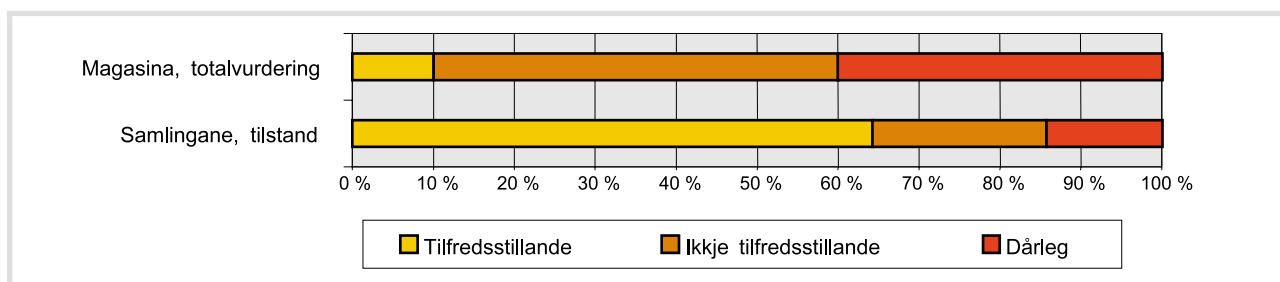
Figur 35 Generell vurdering BM-N

Totalvurderinga av magasinane (figur 35) resulterte i at eit av magasinane vart vurdert som «tilfredsstillande» og fem magasin som «ikkje tilfredsstillande». Dei fire øvrige magasinane vart vurdert som «dårlege» på dette punktet.

Tilstanden på samlingane vart vurdert som «tilfredsstillande» i heile ni av einingane, medan gjenstandsmaterialet i tre einingar fekk vurderinga «ikkje tilfredsstillande». Innhaldet i dei to resterande einingane vart vurdert som «dårleg».

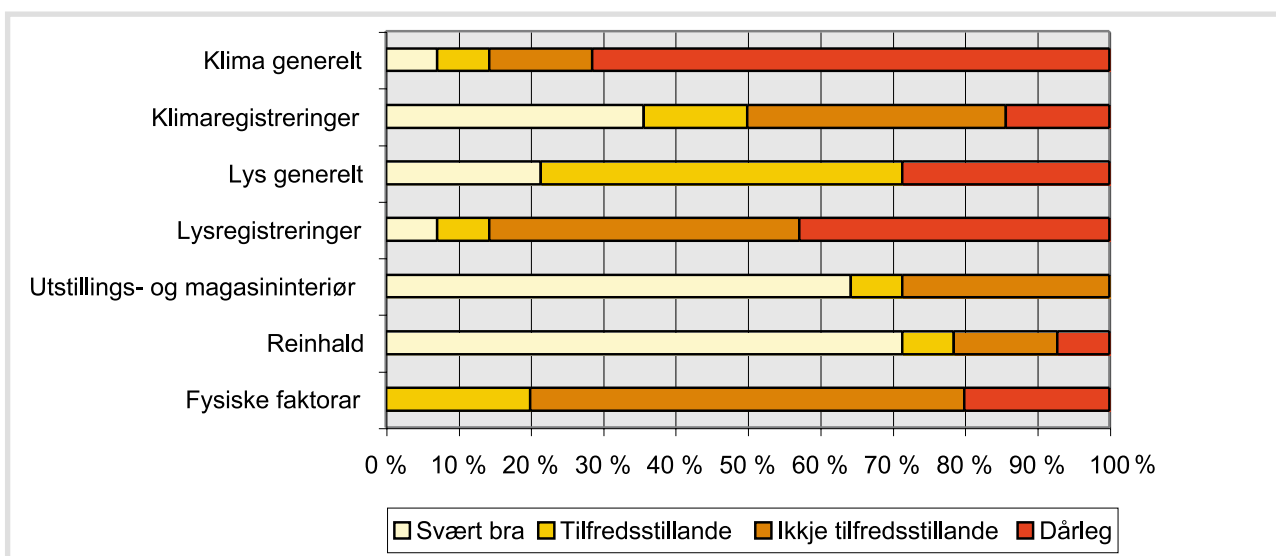
Figur 37 Generelle oppbevaringsforhold, Nasjonalgalleriet

Hovudintrykket etter feltarbeidet ved Nasjonalgalleriet er at ein har kome langt, innanfor dei fysiske rammene av hovudbygninga, innan bevaring av samlingane. Sjå *figur 37*. Det er ustabile klimaet er urovekkjande i eit langtidsperspektiv, spesielt med tanke på at undersøkingar indikerer at bygninga ikkje vil tole klimaregulering til det nivået gjenstandsmaterialet bør ha. Museet har brei kompetanse innan måleri- og papirkonservering, men det er påfallande at ein ikkje har kompetanse innan skulptur- og rammekonservering. Dei to hovudpunkta som må nemnast er dels svært høge lysverdiar og tilsynelatande nedprioritering av skulptursamlinga. Det siste området er tydeleg både i magasin og utstillingar, då delar av gjenstandsmaterialet har behov for reingjering og er i utilfredsstillande tilstand (sjå *foto 27*).

Klimaet vart vurdert som «svært bra» i ei temporær utstilling, der ekstratiltak var sett i gong etter krav frå eigar av innlånte verk. Vurderinga «tilfredsstillande» vart gitt i ei eining og «ikkje tilfredsstillande» i to einingar. Dei øvrige 10 einingane fekk vurderinga «dårleg» på dette

punktet. Når det gjaldt klimaregistrering, vart dataloggarar nytta til kontinuerlege målingar i fem av einingane, noko som førte til vurderinga «svært bra» med tanke på registrering av klimaet. To einingar vart vurdert som «tilfredsstillande», fem einingar som «ikkje tilfredsstillande» og dei to siste einingane som «dårleg» på dette punktet.

Halvparten av einingane vart vurdert som «tilfredsstillande» med tanke på lysverdiar. Vidare fekk tre ulike einingar vurderinga «svært bra» og fire einingar vart vurdert som «dårleg». Det var spesielt einingane med overlys der lysforholda var kritikkverdige. Når det gjaldt registrering av lysverdiar, vart ei eining vurdert som «svært bra», medan vurderinga «tilfredsstillande» vart gitt til ei eining. Seks av einingane vart vurdert som «ikkje tilfredsstillande» og seks som «dårleg».

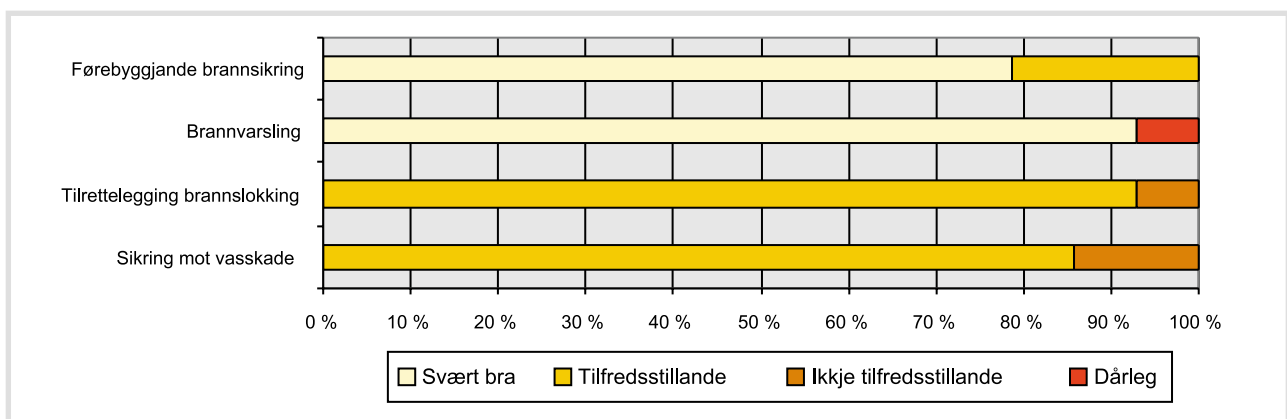
Figur 38 Sikring, Nasjonalgalleriet

Tiltak for å sikre mot vasskade vart vurdert som «tilfredsstillande» i 12 einingar og som «ikkje tilfredsstillande» i to einingar.

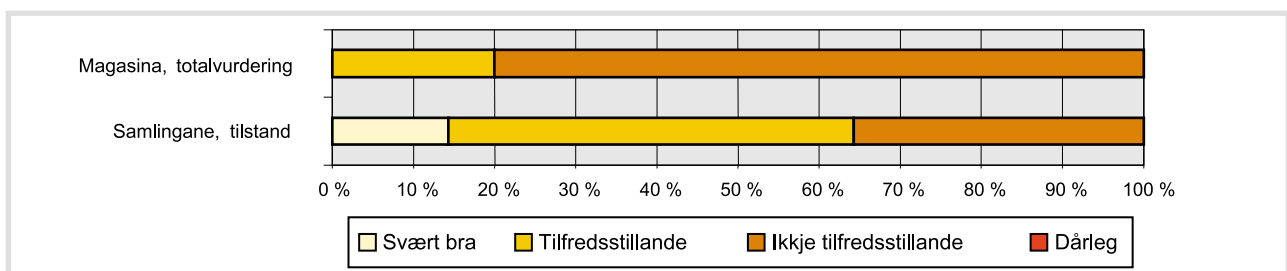
Figur 39 Generell vurdering, Nasjonalgalleriet

Totalvurdering av magasin vart vurdert som «tilfredsstillande» i eininga i fjernmagasinet og som «ikkje tilfredsstillande» i dei fire magasin i hovudbygginga.

Vurderinga av tilstanden på gjenstandsmaterialet i einingane resulterte i at samlingane i to einingar vart vurdert som «svært bra» og samlingane i sju einingar som «tilfredsstillande». Gjenstandsmaterialet i dei øvrige fem einingane fekk vurderinga «ikkje tilfredsstillande». Sjå figur 39.

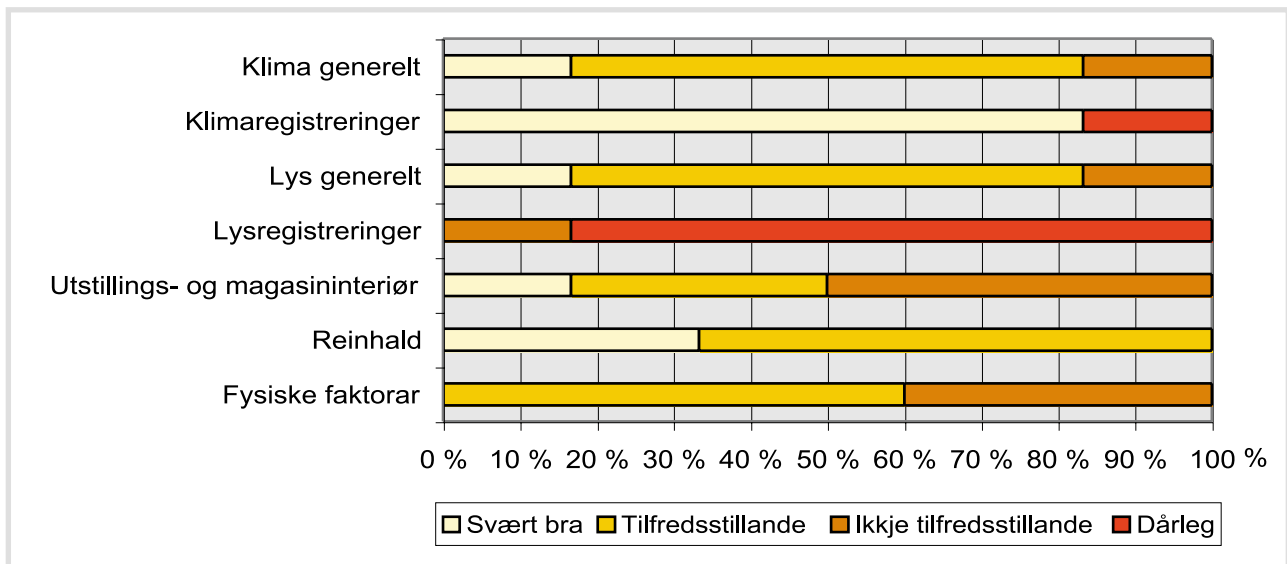
Figur 41 Generelle oppbevaringsforhold, AmS

Klimaet vart vurdert som «svært bra» i ei eining og som «tilfredsstillande» i fire einingar. I ei eining vart vurderinga «ikkje tilfredsstillande» gitt. Klimaregistrering vart vurdert som «svært bra» i fem einingar. I den siste eininga var det ingen form for registrering av klima og vurderinga «dårleg» vart difor gitt.

Lysverdiane vart vurdert som «svært bra» i ei eining og som «tilfredsstillande» i fire einingar. Utstillinga, fekk vurderinga «ikkje tilfredsstillande». Det vart berre gjort sporadiske målingar av lysverdiar i utstillinga, noko som gjorde at den eininga vart registrert som «ikkje tilfredsstillande» og dei andre einingane som «dårleg».

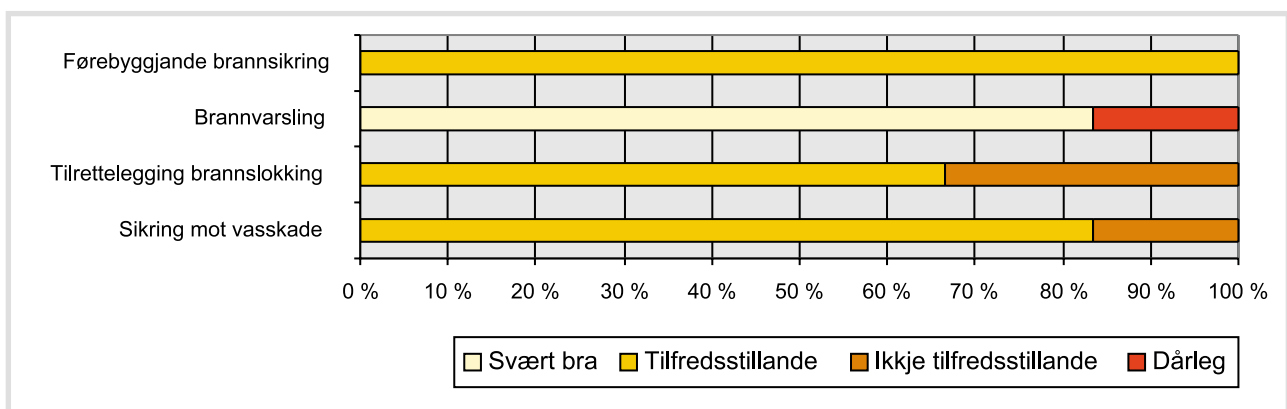
Figur 42 Sikring, AmS

Sikring mot vasskade vart vurdert som «tilfredsstillande» i fem av seks einingar, medan den siste eininga fekk vurderinga «ikkje tilfredsstillande».

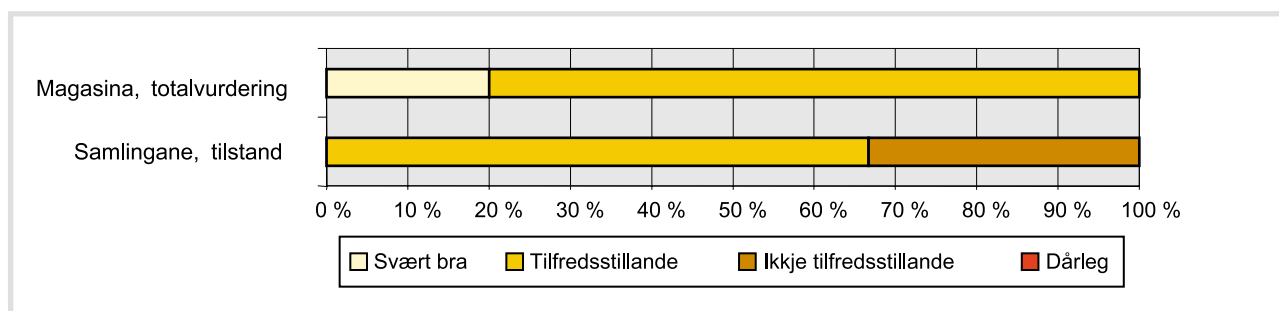
Figur 43 Generell vurdering, AmS

Tilstanden av samlingane vart vurdert som «tilfredsstillande» i fire einingar, medan to einingar fekk vurderinga «ikkje tilfredsstillande». Sjå figur 43, neste side.
