RØNTGENUNDERSØKELSE AV TREKONSTRUKSJONER

A 284 Urnes stavkyrkje, Luster

NIKU Oppdragsrapport 64/2018

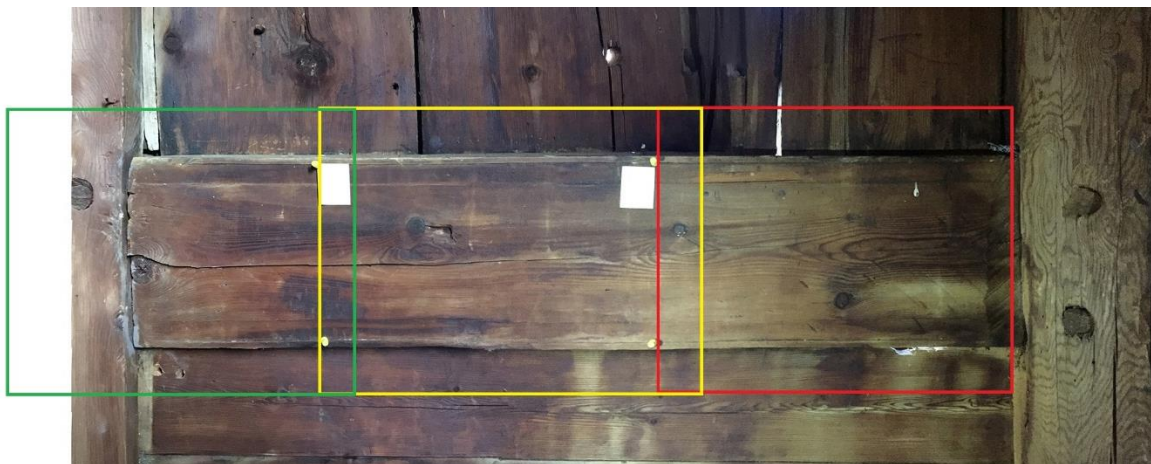
Figur 5. Firkantene markerer røntgenfilmens plassering på midtromssvilla inne i kirken. Hjørnestav mot sørvest på høyre kant i bildet; en av fire mellomstaver på sørsiden ses på venstre kant i bildet. Foto: NIKU

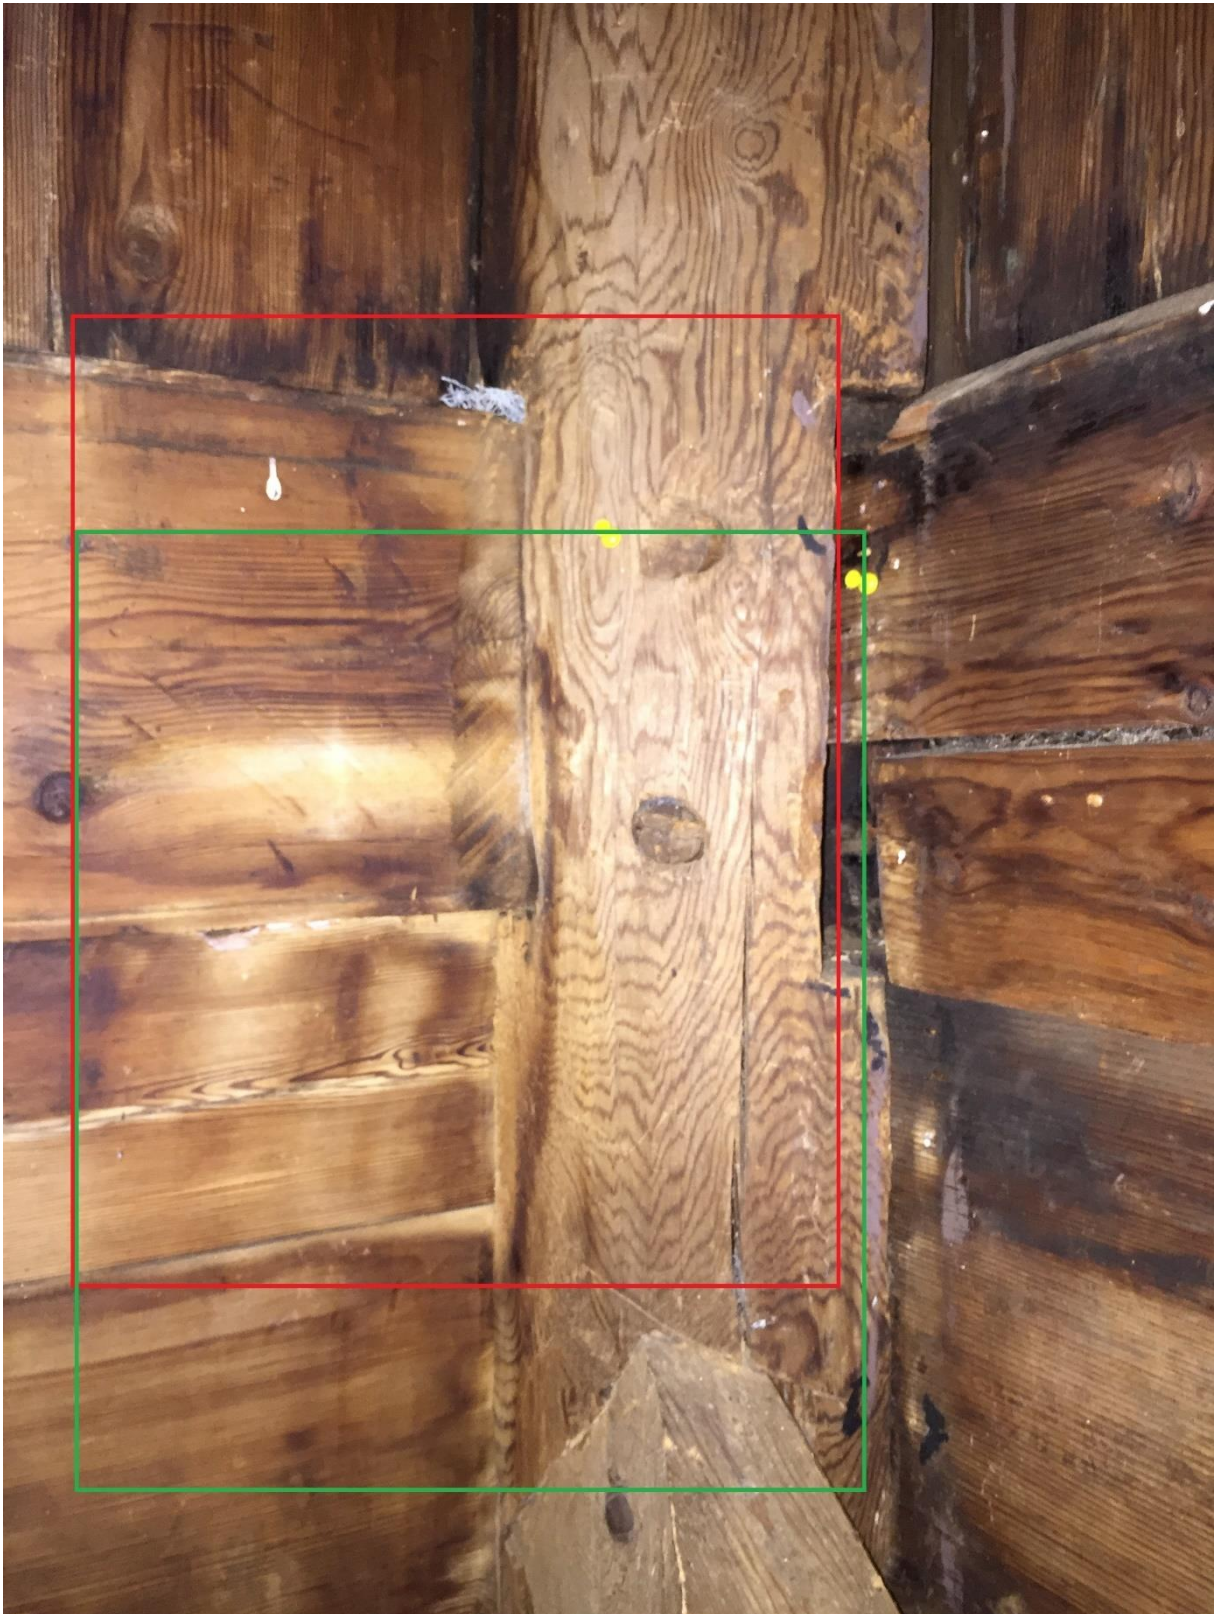
Figur 10. SV stav med inntappede midtromssviller. Firkantene markerer røntgenfilmens plassering på staven, rød svarer til figur 12, grønn til figur 13 (de gule prikkene er NIKUs tegnestifter, brukt til å feste røntgenfilmen til veggen.) Foto: NIKU

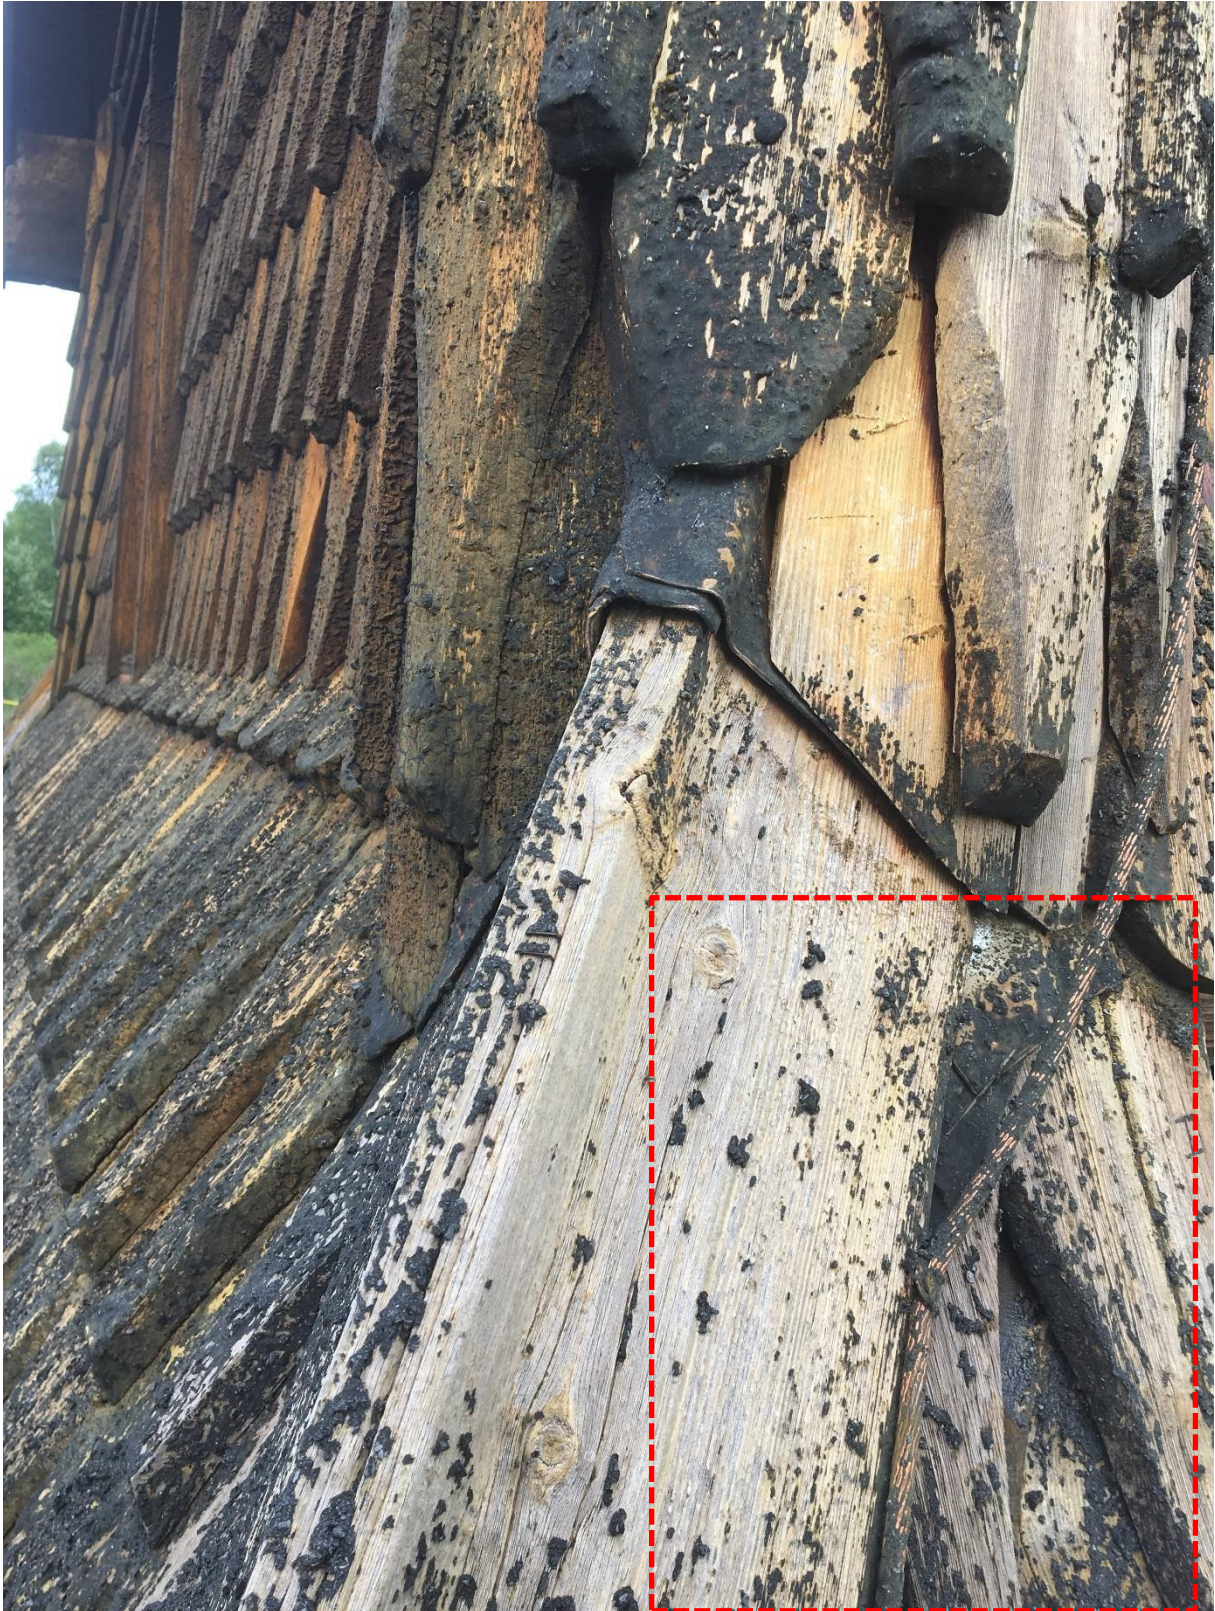
Figur 11. Firkanter i rødt markerer omtrentlig opptakenes fokusområde på utsiden, på V-siden av omgangstakets SV-re møne. Foto: NIKU
