# FRESKOMALERIET I DET GAMLE KOMMUNEHUSET I LAKSEVÅG – TILSTANDSVURDERING OG RÅDGIVING

Laksevåg, Bergen, Hordaland

Tittel Freskomaleriet i det gamle kommunehuset i Laksevåg – Tilstandsvurdering og rådgiving Laksevåg, Bergen, Hordaland	Rapporttype/nummer NIKU Oppdragsrapport 06/2017	Publiseringsdato 20.01.2017
	Prosjektnummer 1020997	Oppdragstidspunkt Januar 2017
	Forsidebilde Detalj fra Bjørn Tvedts freskomaleri i den tidligere kommunestyresalen i Laksevåg. Foto: NIKU/ Kaun 2017	
Forfatter(e) Susanne Kaun	Sider 13	Tilgjengelighet Åpen
	Avdeling Konservering

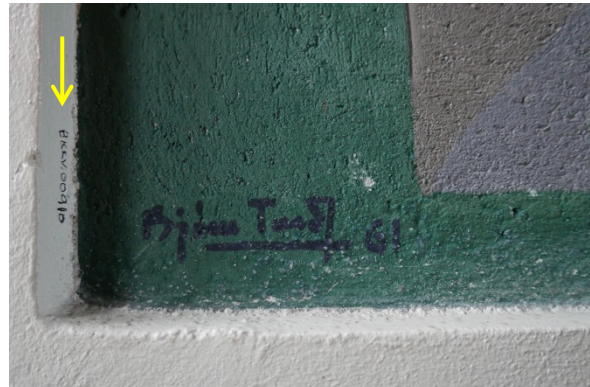
Figur 3: Kunstnerens signatur i det nedre venstre hjørnet. Kunstverkets registreringsnummer er plassert på kanten til venstre for signaturen (pil). Foto: NIKU 2017

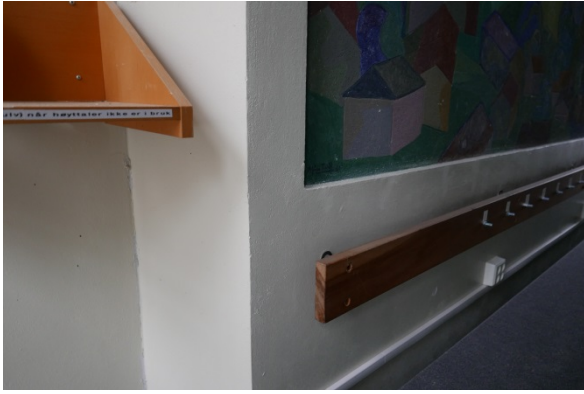
Figur 4: Veggmaleriet er plassert på en utspring, og selve veggmaleriet ligger dypere enn den omrammende veggoverflaten. Foto: NIKU 2017

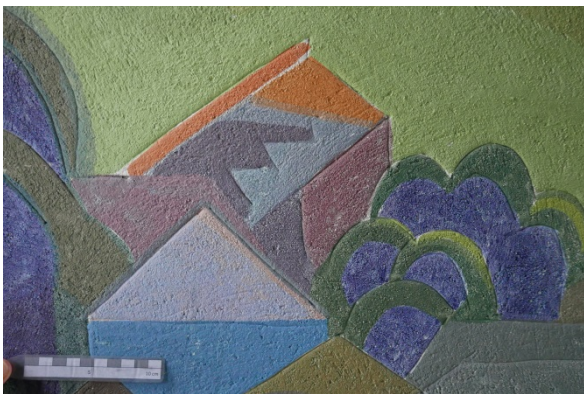
Figur 6: Detalj fra veggmaleriet. I sidelys ser man tydelig innrissingene fra arbeidsprosessen. Foto: NIKU 2017

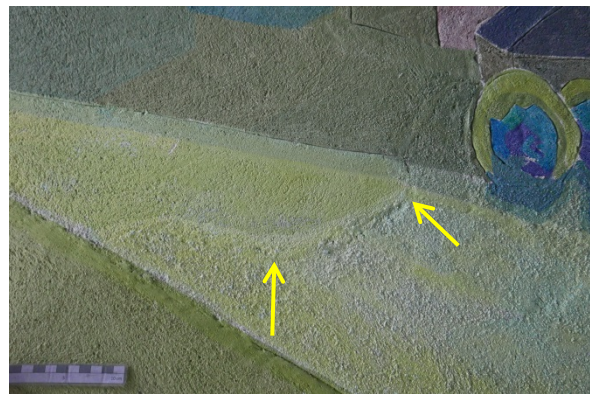
Figur 7: Detalj fra veggmaleriet. Pilene viser en dagsverksgrense. Foto: NIKU 2017
