## A34 ENEBAKK KIRKE

Tilstandsregistrering av løst og fast inventar

Tittel A34 Enebakk kirke Tilstandsregistrering av løst og fast inventar	Rapporttype/nummer NIKU Oppdragsrapport 27/2017	Publiseringsdato 17.03.2017
	Prosjektnummer 1021005	Oppdragstidspunkt Februar 2017
	Forsidebilde Kalkmalerier fra middelalderen i kirkens kor. NIKU CSp	
Forfatter(e) Christina Spaarschuh, Nina Jernæs, Susanne Kaun	Sider 10 + vedlegg	Tilgjengelighet Åpen
	Avdeling Konservering

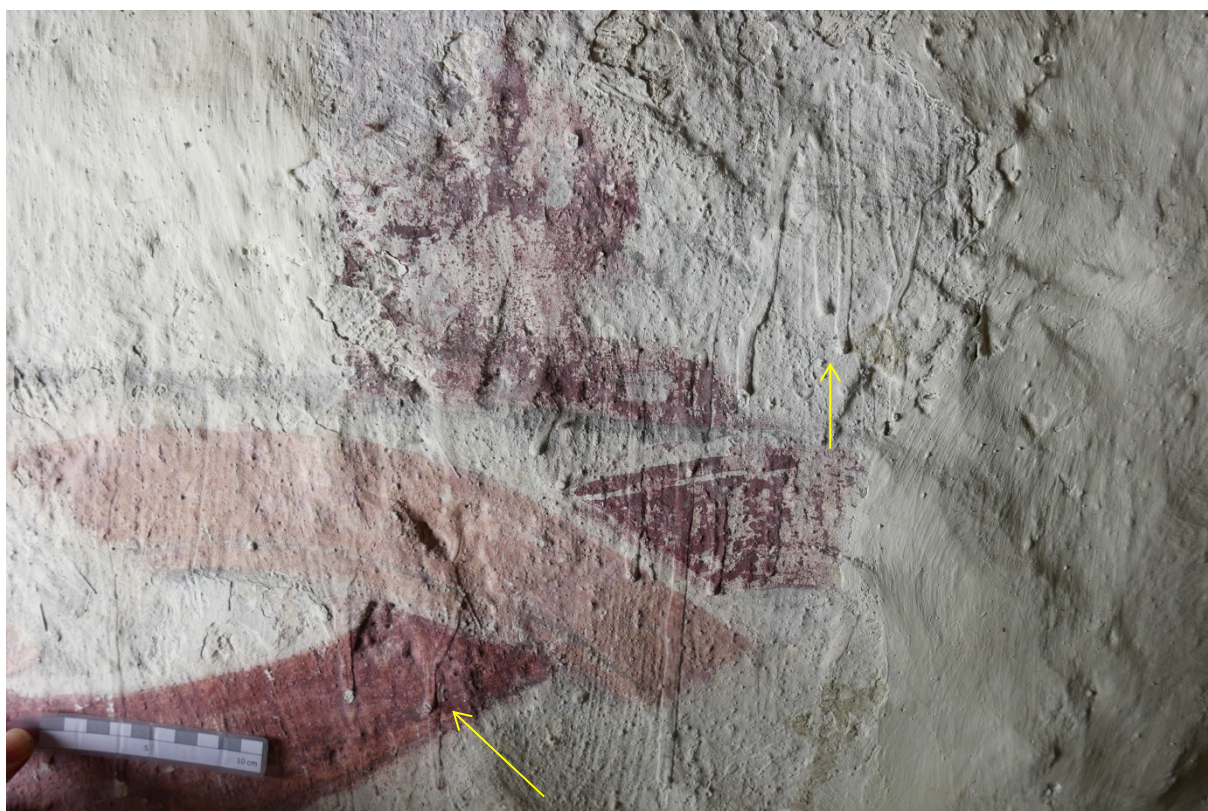
Figur 14: Detalj på sørvegg: slemmingen er grov påført og har tydelige penselstrøk og tykke rennespor (piler).

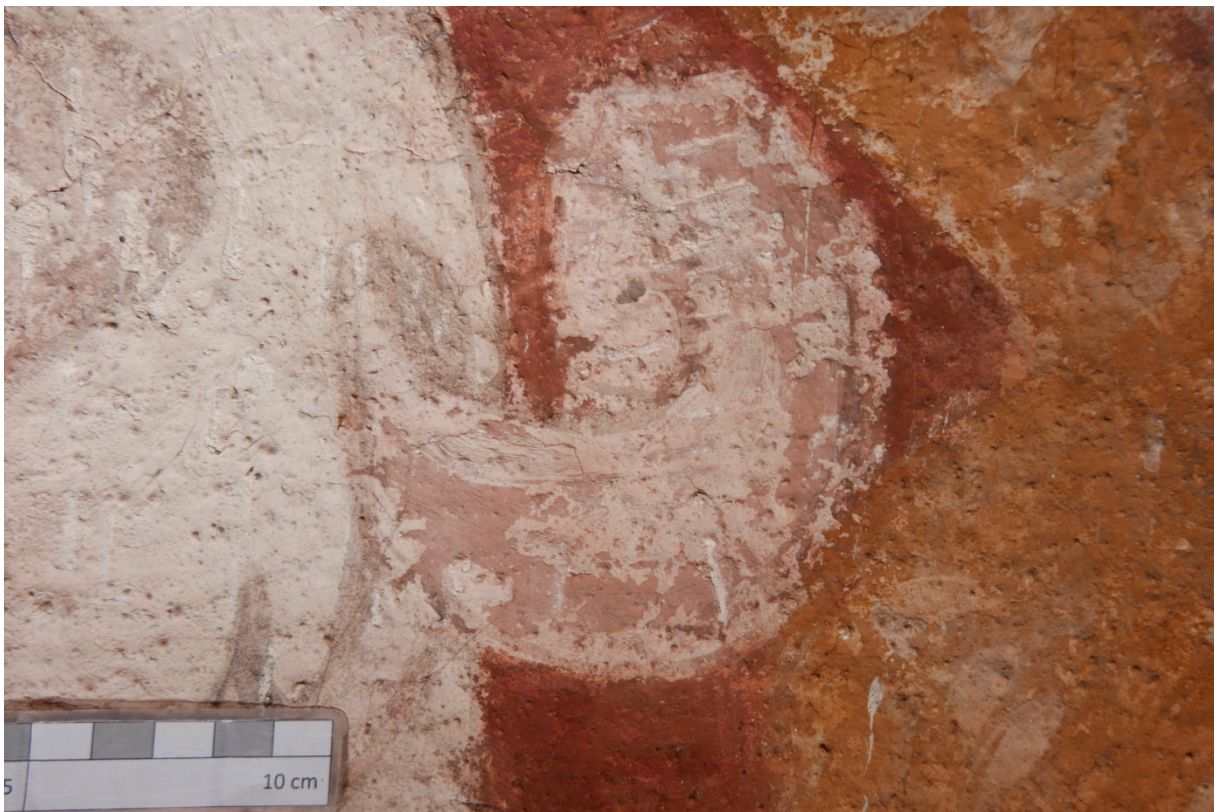
Figur 15: Detalj på vestvegg. Malingslagene er nedslitt med mange avskallinger i malingslaget.

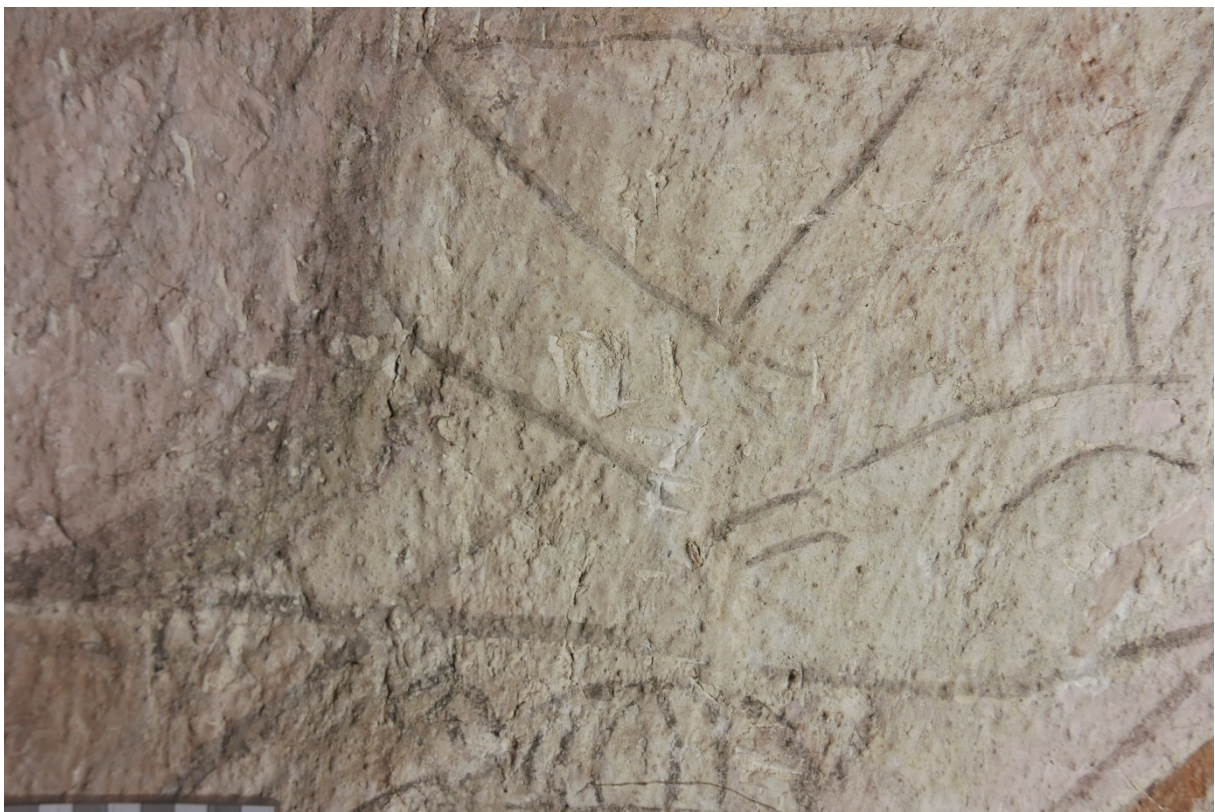
Figur 16: detalj på sørvegg. Hakk i slemmingslaget etter avdekkingen.

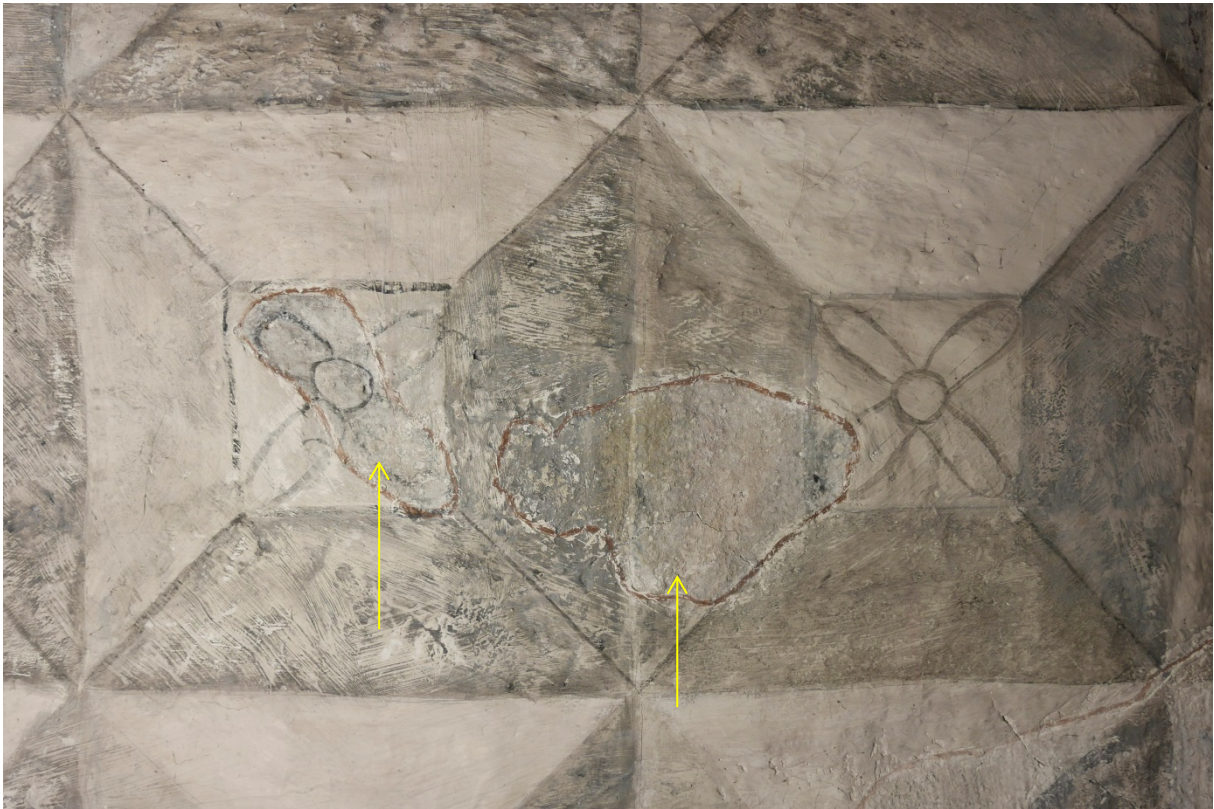
Figur 17: Detalj på sørveggen nedre del. Store områder i nedre veggdel er rekonstruert, og originale fragmenter er merket med en krum omramming (piler).

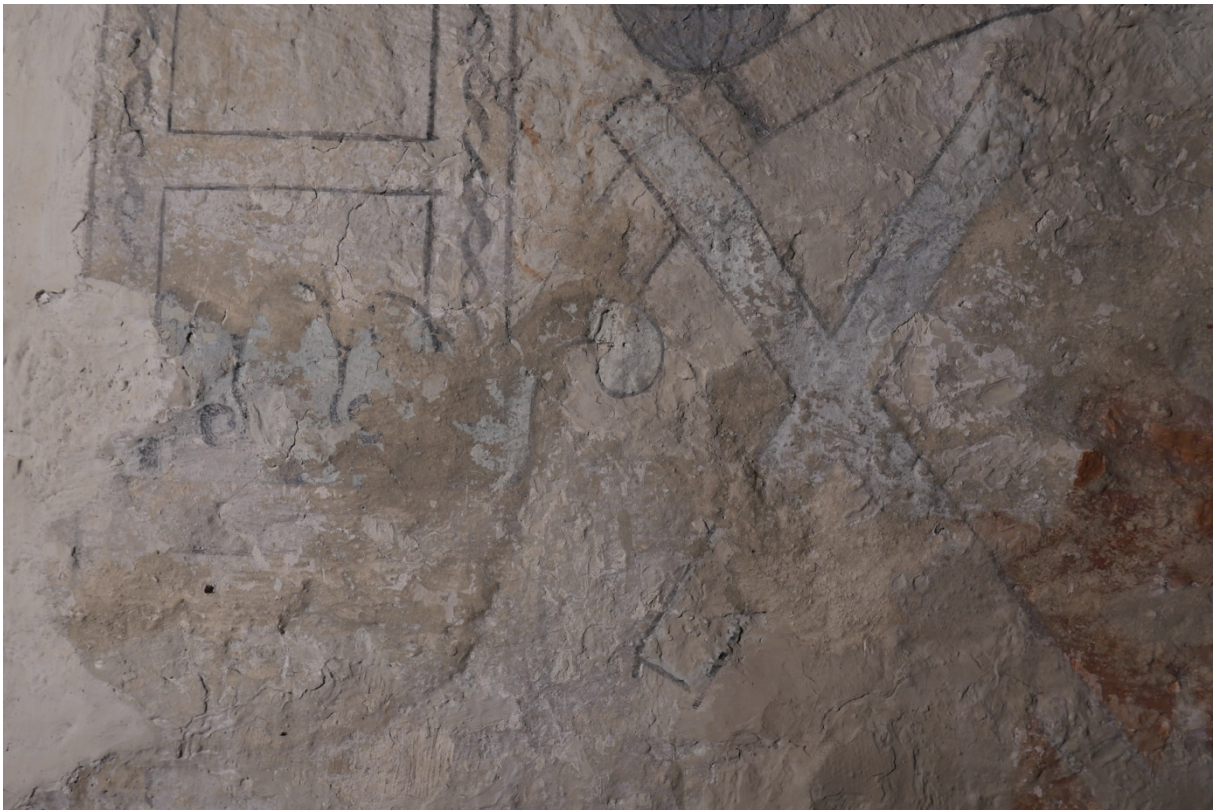
**Figur 17:** Detalj fra nordvegg, nedenfor galleriet. Område med løs maling og oppskallinger.

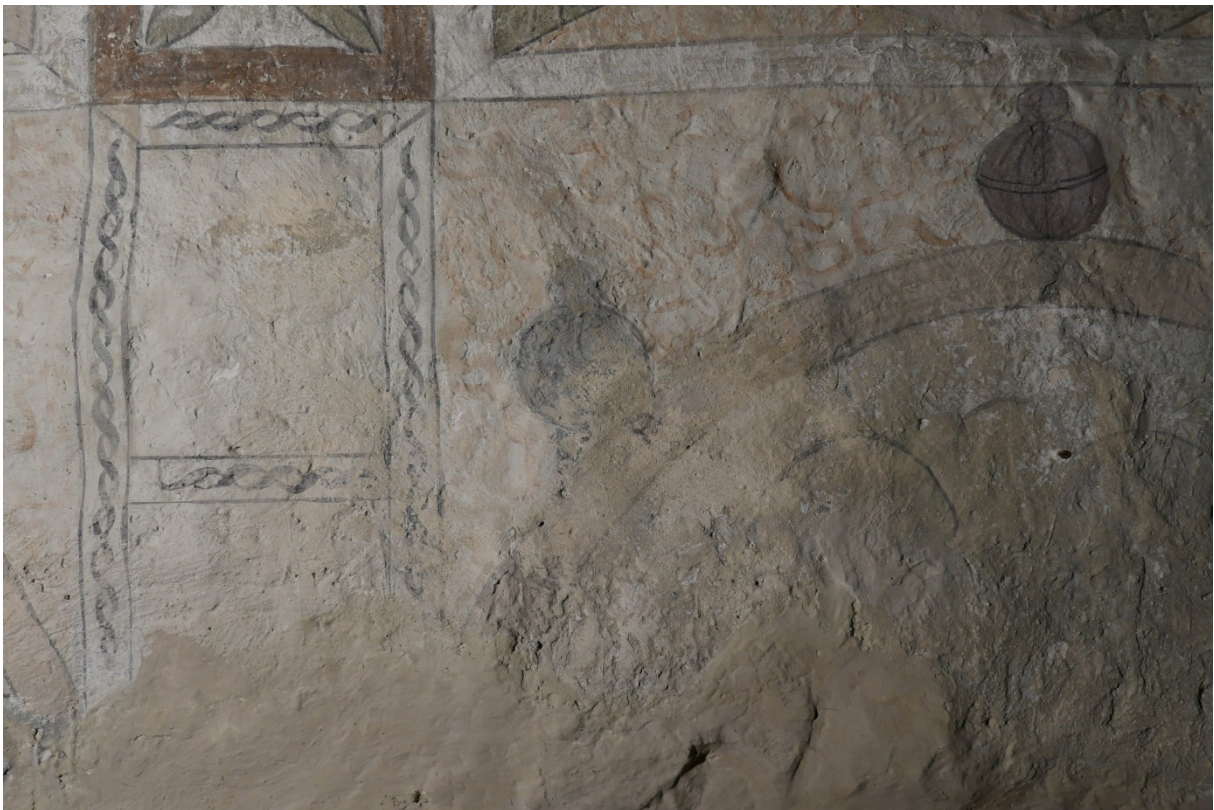
**Figur 18:** Detalj fra nordvegg, nedenfor galleriet. Område med løs maling og oppskallinger.

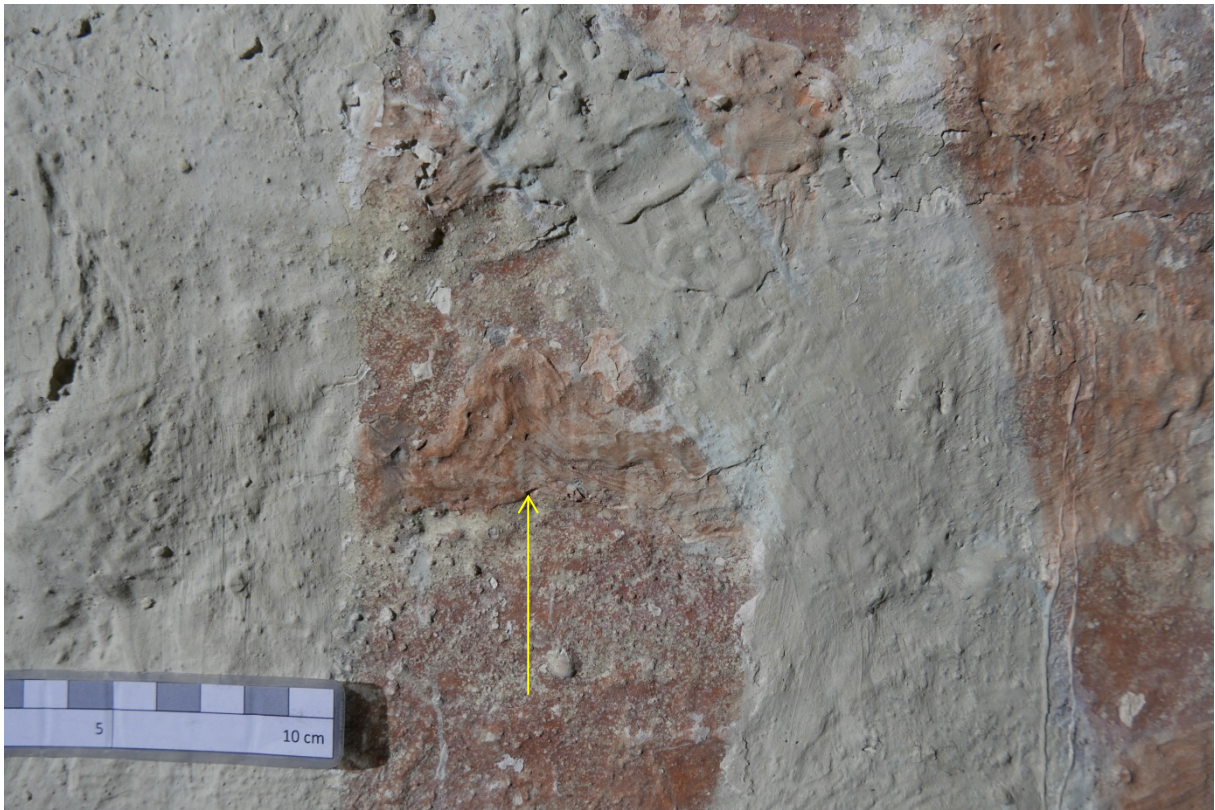
**Figur 21:** Detalj fra nordvegg, nedenfor galleriet. En tidligere kitting er retusjert med rød lasur (pil).

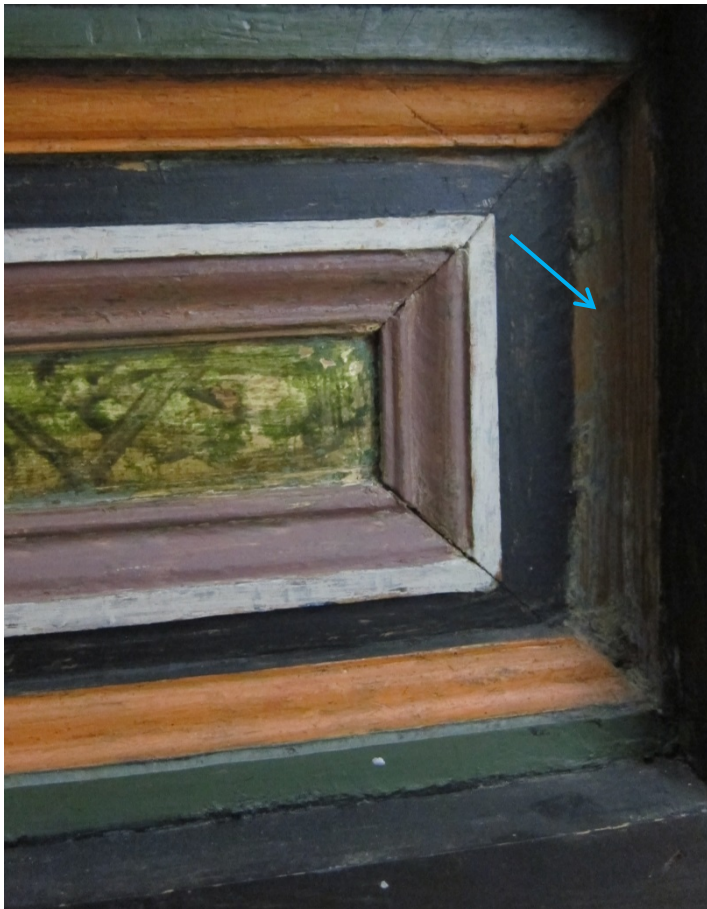
Fig. 4 Detalj fra alterbordets nordside. Det mangler en list i omrammingen til høyre (liggende felt nederst på alterbordet, blå pil). Foto viser utsnitt markert i fig. 3.

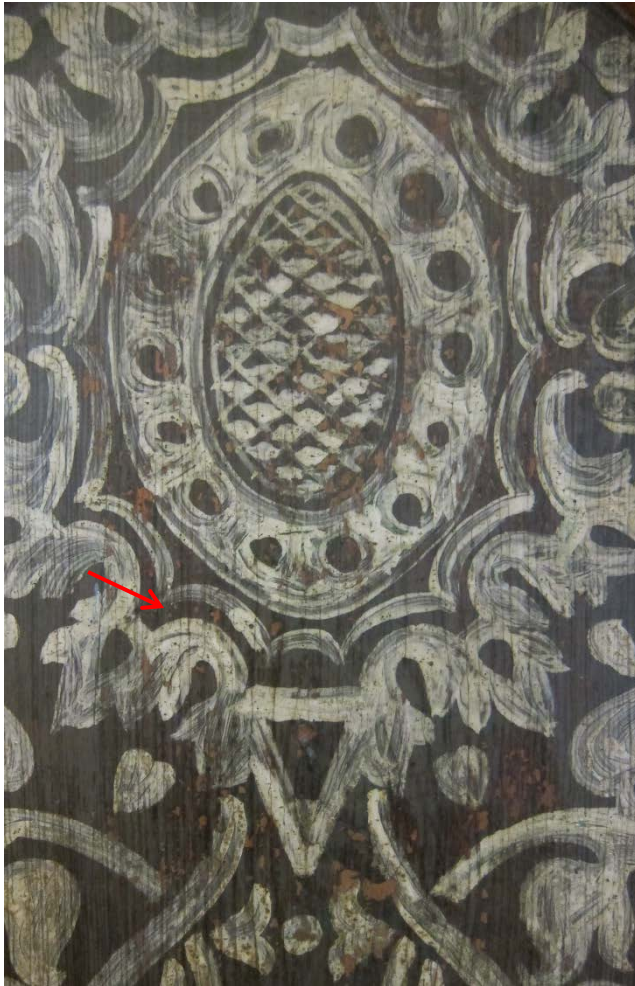
Fig. 9 Detalj av front, alterbord. Slitt maling i fylling nr. 4 fra venstre (rød pil).

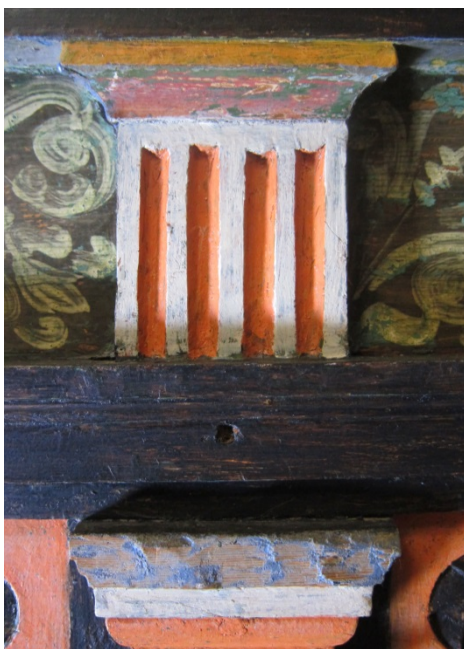
- Mekanisk slitasje langs utsatte kanter som øverste profilerte list.
- Øverste profilerte avslutning på midtre pilaster har kun enkelte rester av maling bevart og viser ellers treverket under (Fig. 10).
- En del rester av sekundær grønn maling i avskallingene, men også oppå dagens malingsoverflater (Fig. 11).

Fig. 10 Detalj søndre side av alterbord. Øverste profilerte avslutning på midtre pilaster. Kun rester av tidligere bemaling er bevart.

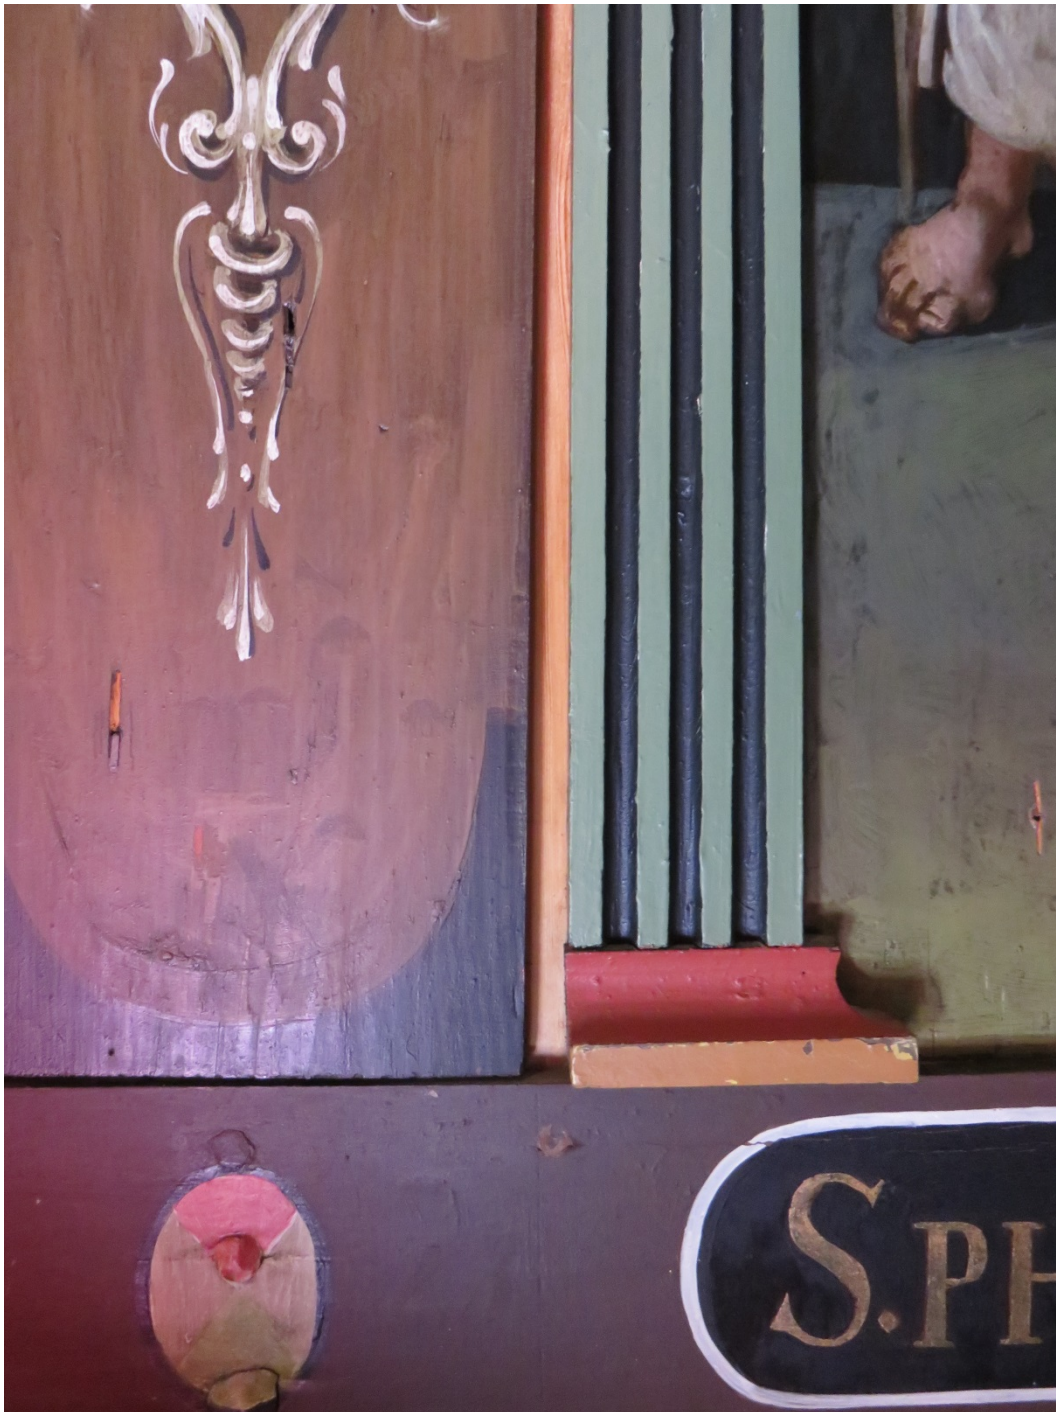
Figur 5 Eksempel på forskyvninger i trappevengen, her vises mellomrom til venstre for fylling nr. 5

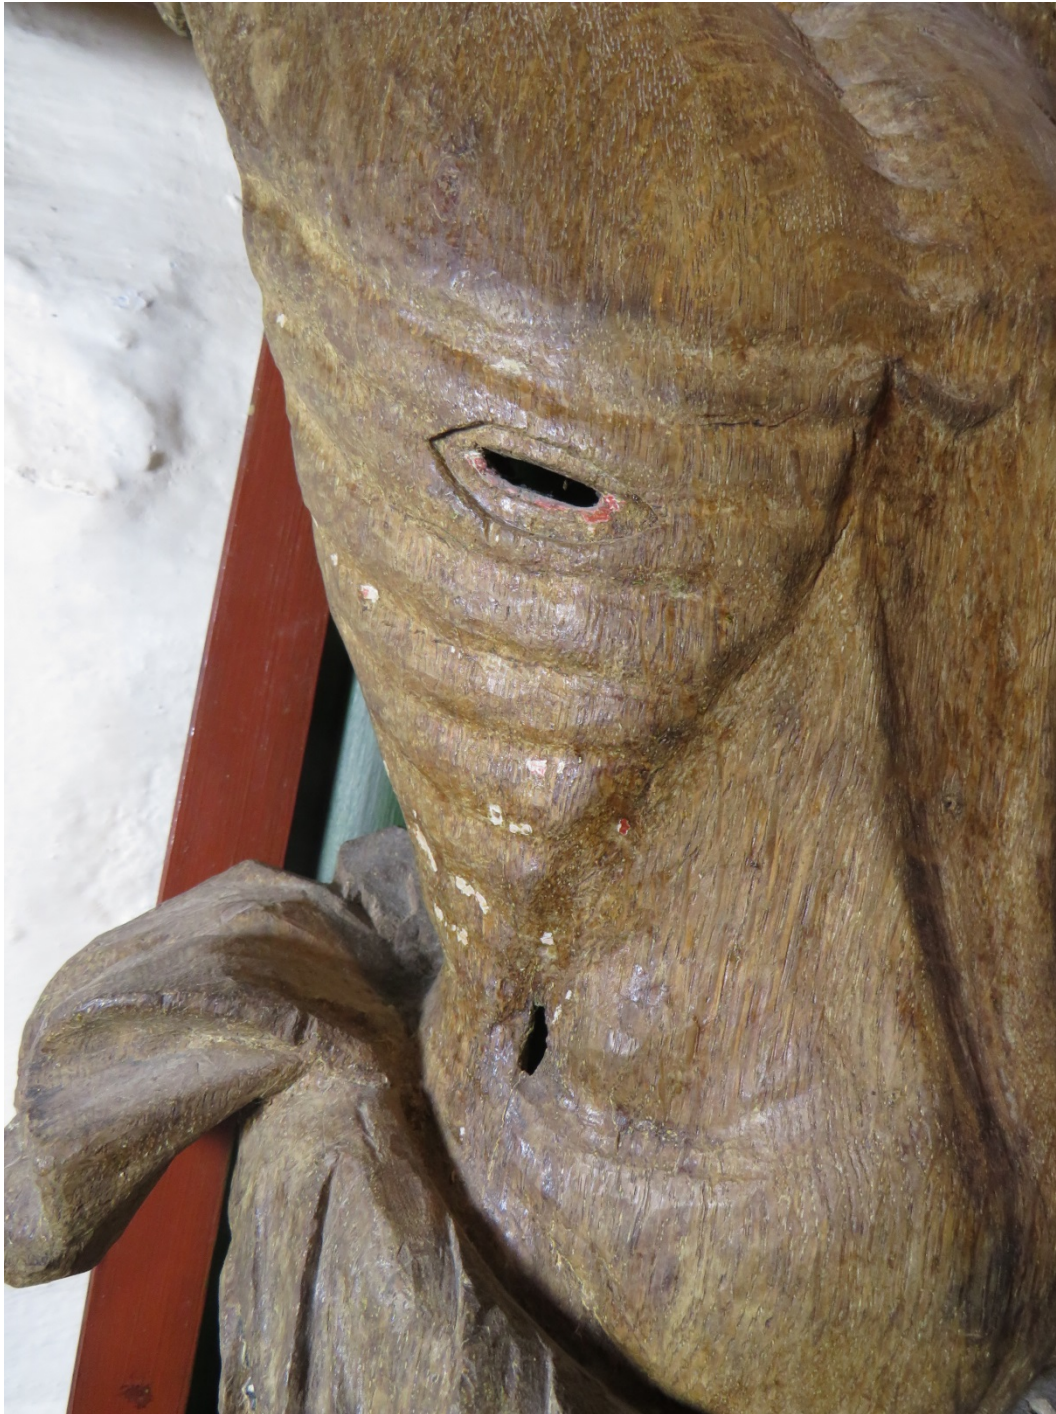
Figur 4 Detaljopptak av Kristus' lancesår/ muligens to lancesår med rester av maling i begge.

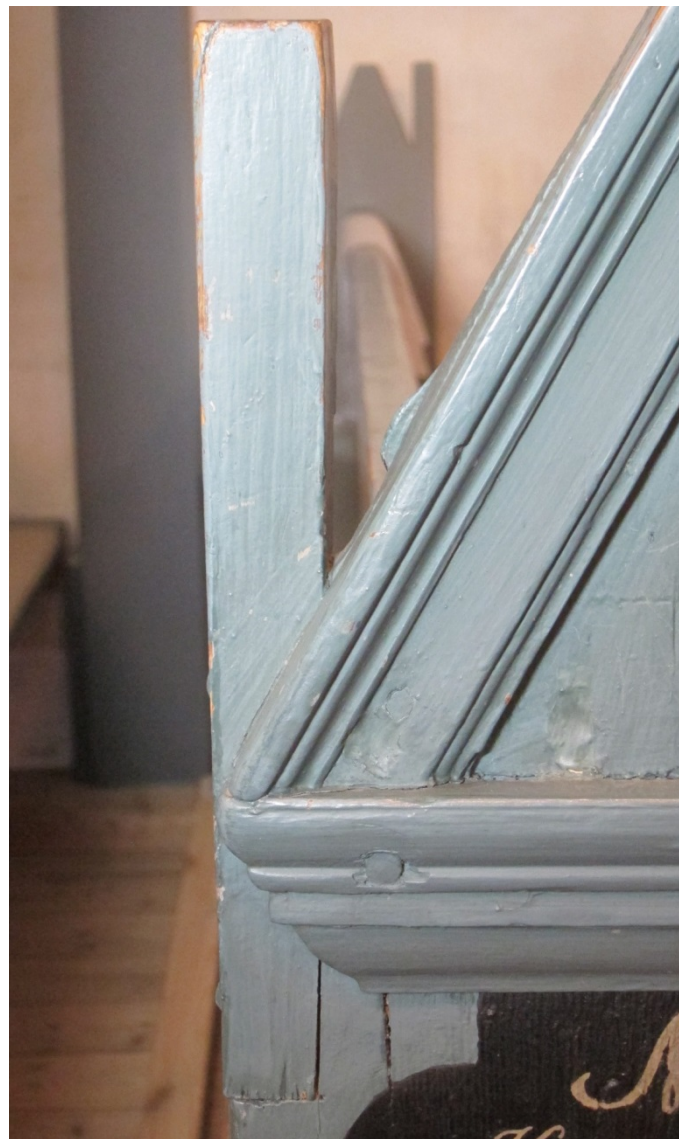
Fig 34 Detalj benkevange nr 14 nord. Spir er fornyet og festet med nagler.

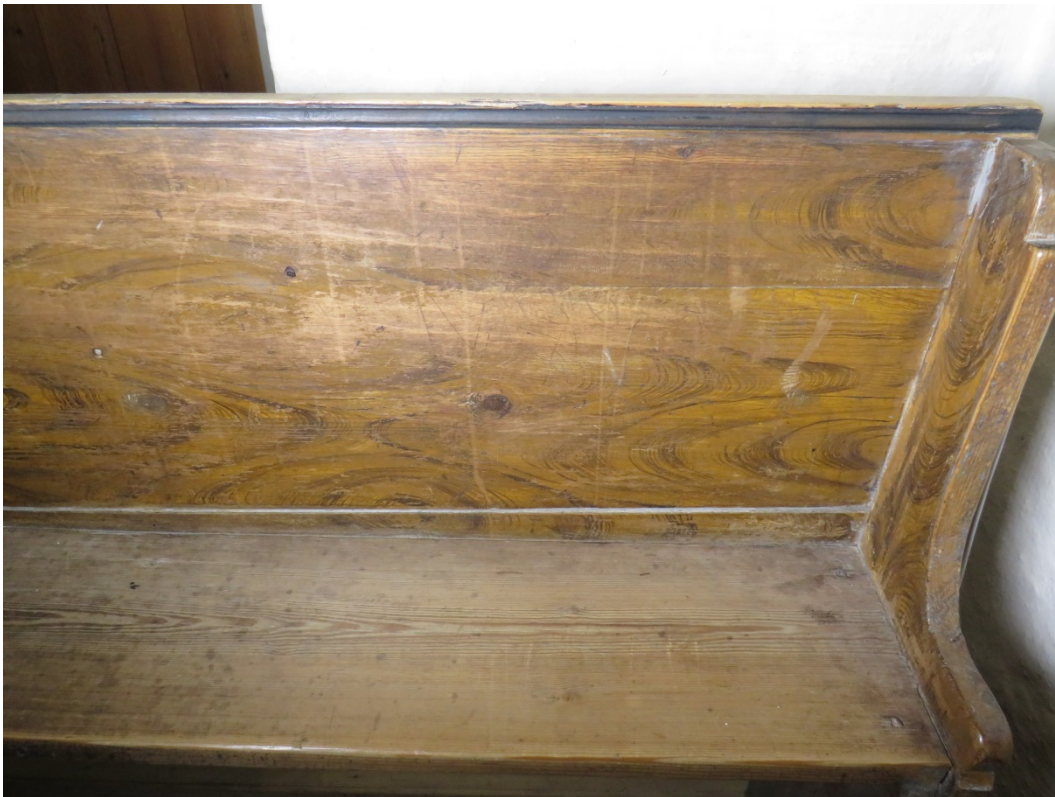
**Figur 4** Klokkerbenkens sitteplass med bruksslitasje synlig.

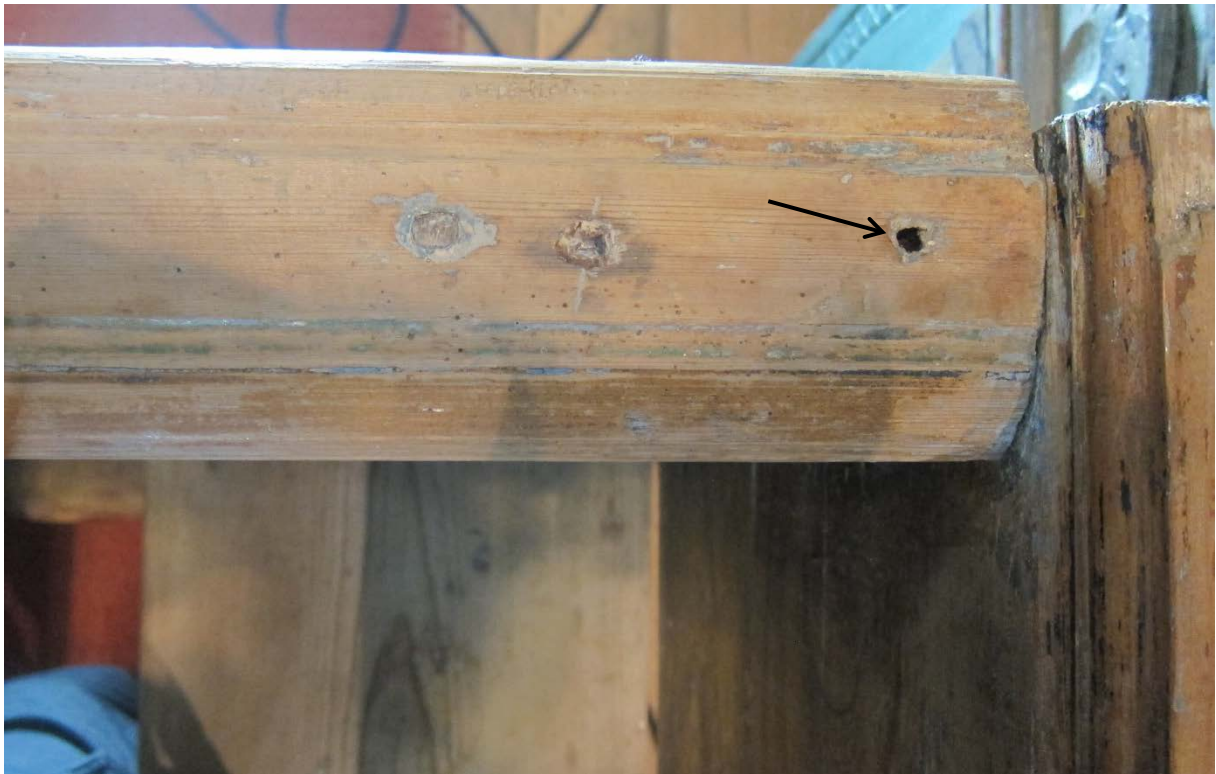
Figur 5 Venstre armlene sett ovenfra. Bildet viser et av to steder der det mangler en plugg (svart pil).

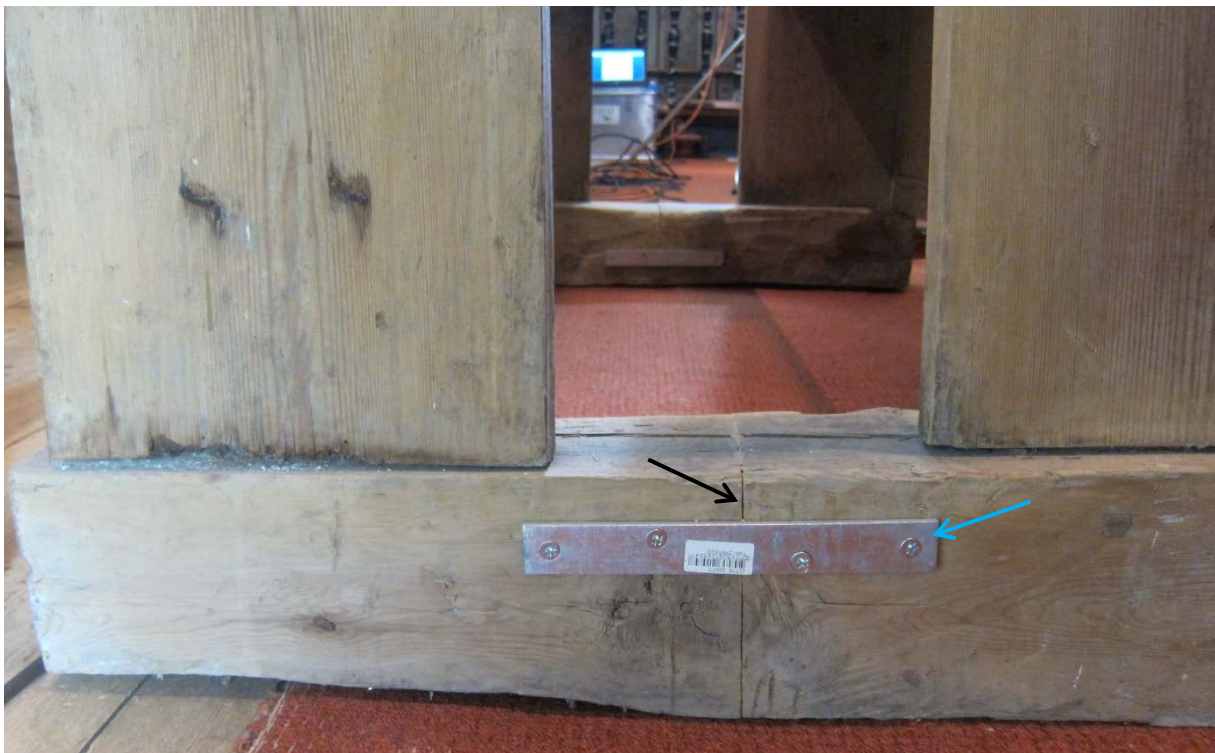
Fig. 9 Beina har blitt saget gjennom på et tidspunkt (svart pil). Stålbreslag ble montert på innsiden til senere sammenføring (blå pil).

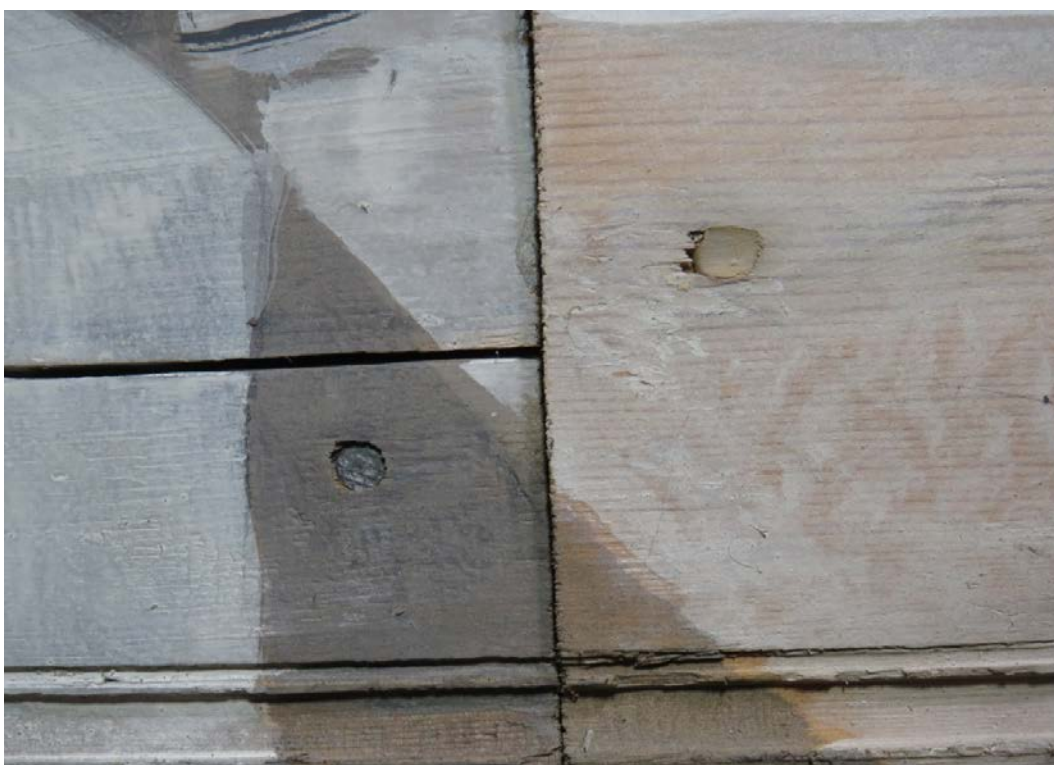
Figur 2 Felt 1, eksempel på moderne spiker i ny komplettering av trebord, kittet skruerull i lyst område til høyre
