A 317 NORDDAL KIRKE

Undersøkelser av middelalder-alterskapet med tilhørende 1600-tallsramme. Hovedrapport

Tittel A 317 NORDDAL KIRKE Undersøkelser av middelalder-alterskapet med tilhørende 1600-tallsramme. Hovedrapport	Rapporttype/nummer NIKU Oppdragsrapport 87/2017	Publiseringsdato 01.07.2018
	Prosjektnummer 1021121	Oppdragstidspunkt Juni 2017 – juli 2018
	Forsidebilde Altertavla i Norddal kirke. Foto NIKU 2016	
Forfatter(e) Tone M. Olstad, Christina Spaarschuh, Christine Løvda	Sider 76	Tilgjengelighet Åpen
	Avdeling Konservering

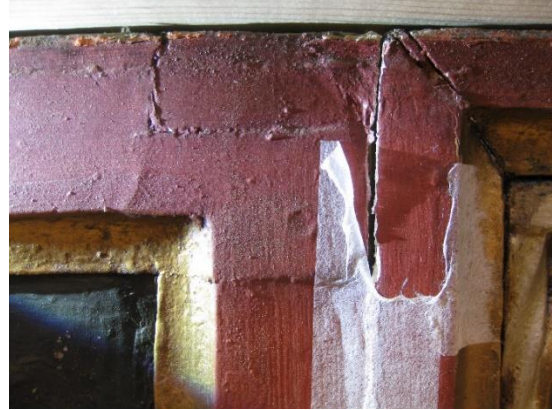
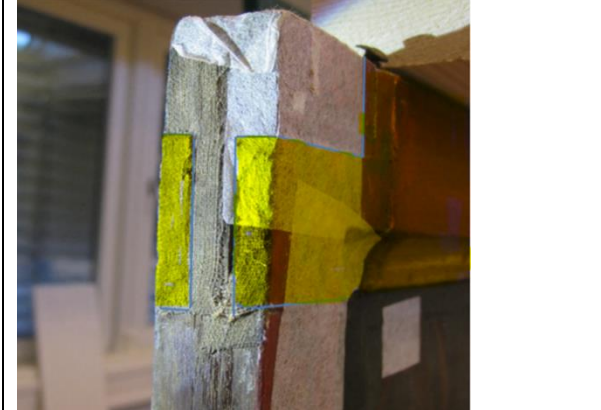
<p>Betrakters venstre dør, høyre hjørnekonstruksjon. Her sees hvorledes det liggende ramtreet griper om det stående ramtreet og pluggen som går tvers gjennom konstruksjonen.</p>	<p>Den gule markeringen viser hvorledes det liggende ramtreet griper om det stående ramtreet. Legg merke til det finvevede lerretet. Det er ikke noe som tyder på at dette ikke er originalt.</p>

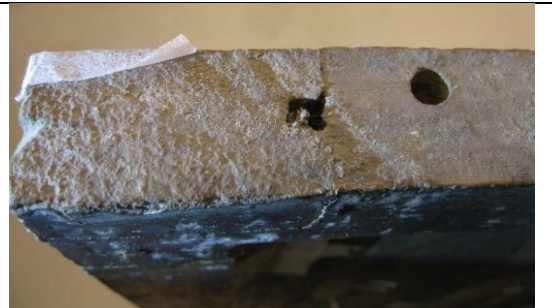
<p>Oversiden av ramtreet. Her ser vi at nota for fyllingen er høvlet gjennomgående. Dette er en rasjonell måte å jobbe på. Sideramtrærne kunne dimensjoneres og nota kunne høvles ut av lengder som deretter ble kuttet i riktig lengde tilpasset alterskapets dørhøyde. Det kan se ut som om oversiden er bearbeidet etter sammenføring. Dette kan være gjort umiddelbart for å utjevne eventuelle skjevheter i sammenføyningen.</p>

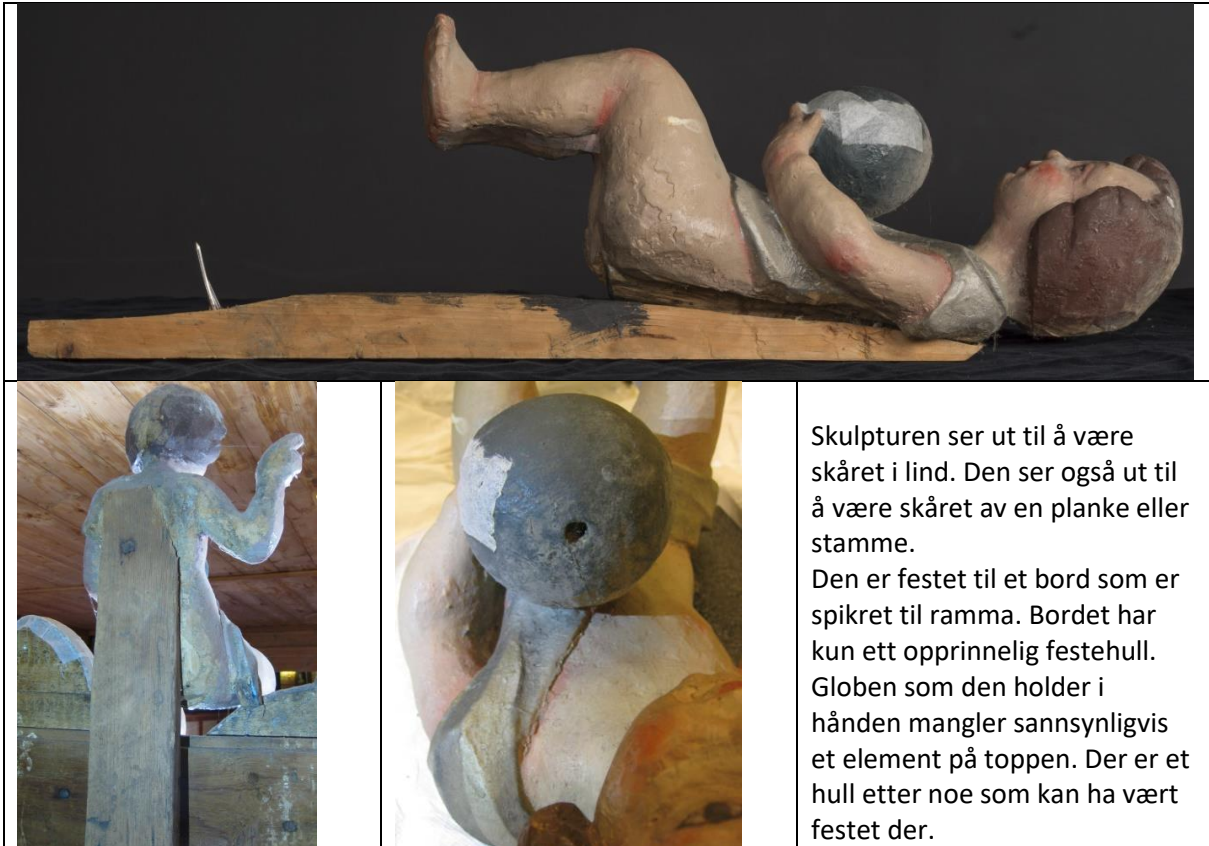
Den er festet til et bord som er spikret til ramma. Bordet har kun ett opprinnelig festehull. Globen som den holder i hånden mangler sannsynligvis et element på toppen. Der er et hull etter noe som kan ha vært festet der.

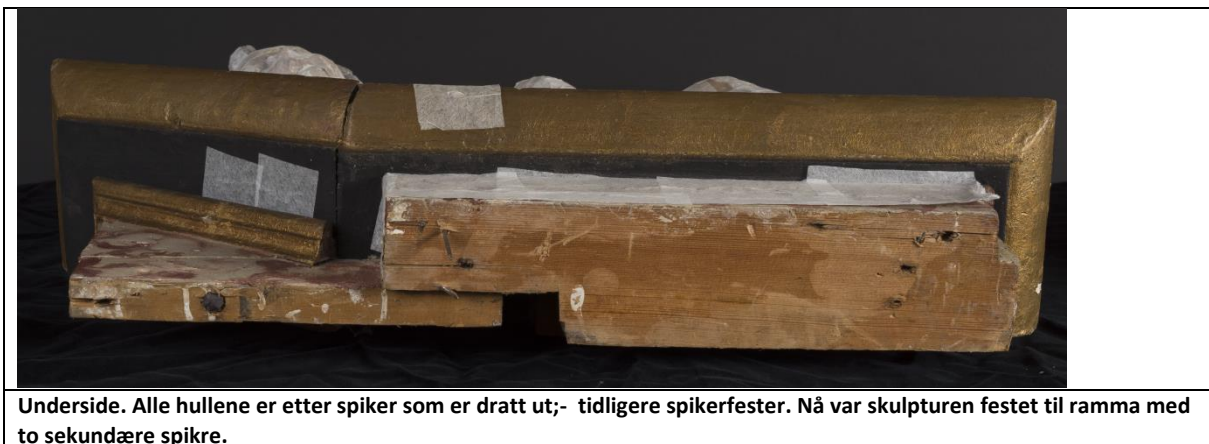
Underside. Alle hullene er etter spiker som er dratt ut;- tidligere spikerfester. Nå var skulpturen festet til ramma med to sekundære spikre.

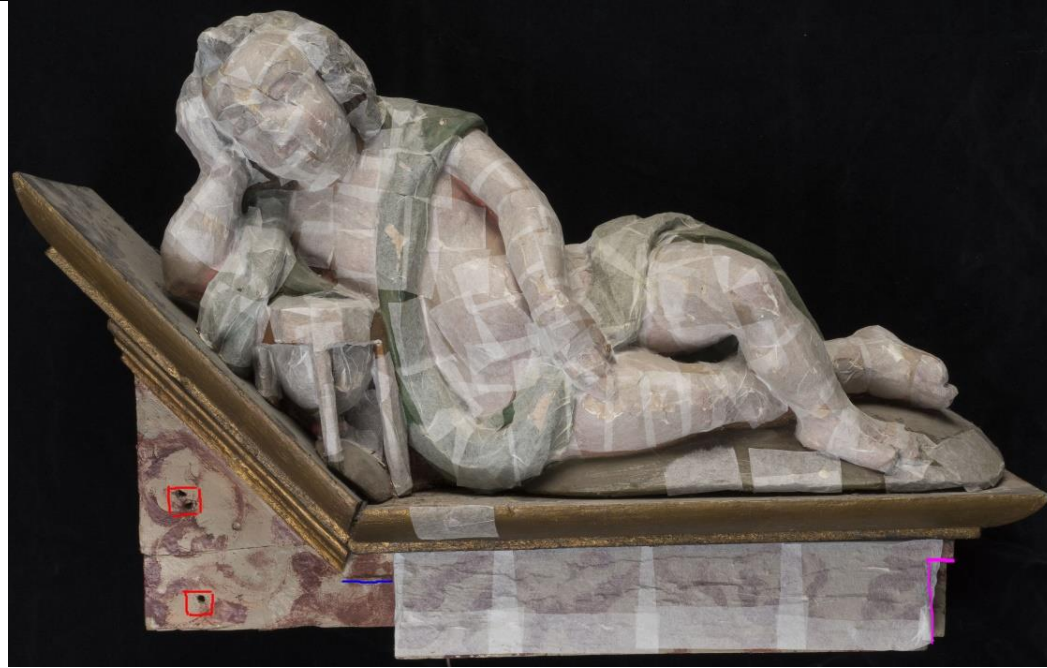
Forside med forsidebeskyttelse. Røde markeringer viser spikerhull som ikke er i bruk og som kan ha festet midtdekoren. Dette feltet er satt sammen av to bord som er spikret sammen. Blå markering viser spor i malingen som kan tyde på at den profilerte, skrå lista kan ha har fortsatt horisontalt. Den rosa markeringen viser et «hakk» inn i sokkelen som går cirka 3 cm innover i sokkelen.

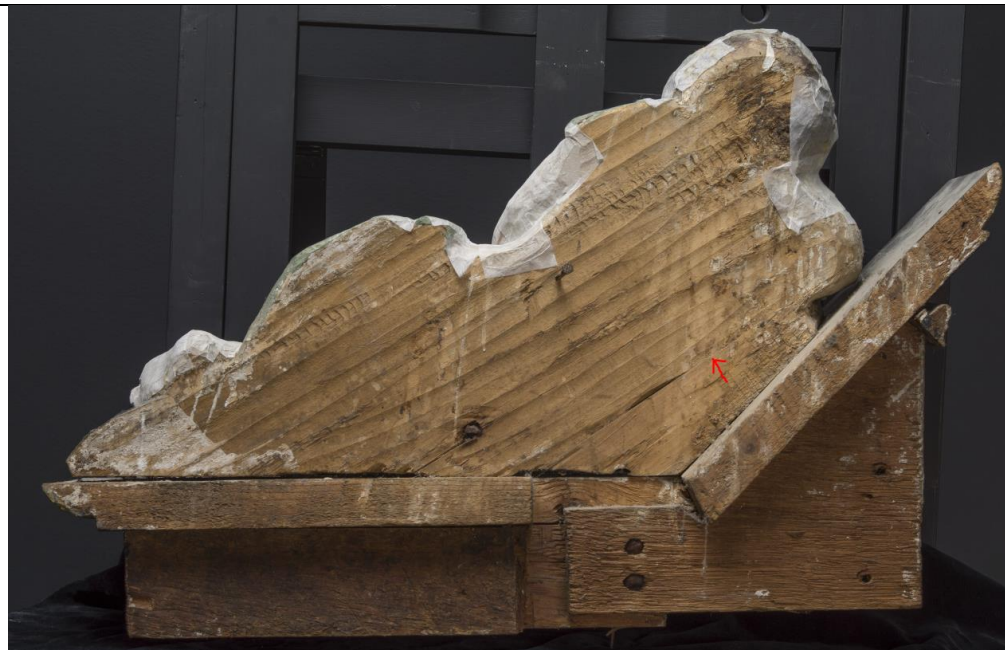
Baksiden av skulpturen med timeglass. Den røde pila viser hvor de to emnene som skulpturen er skåret ut av er limt sammen til ett emne. Skulpturen er forholdsvis grovt høvlet av på baksiden.

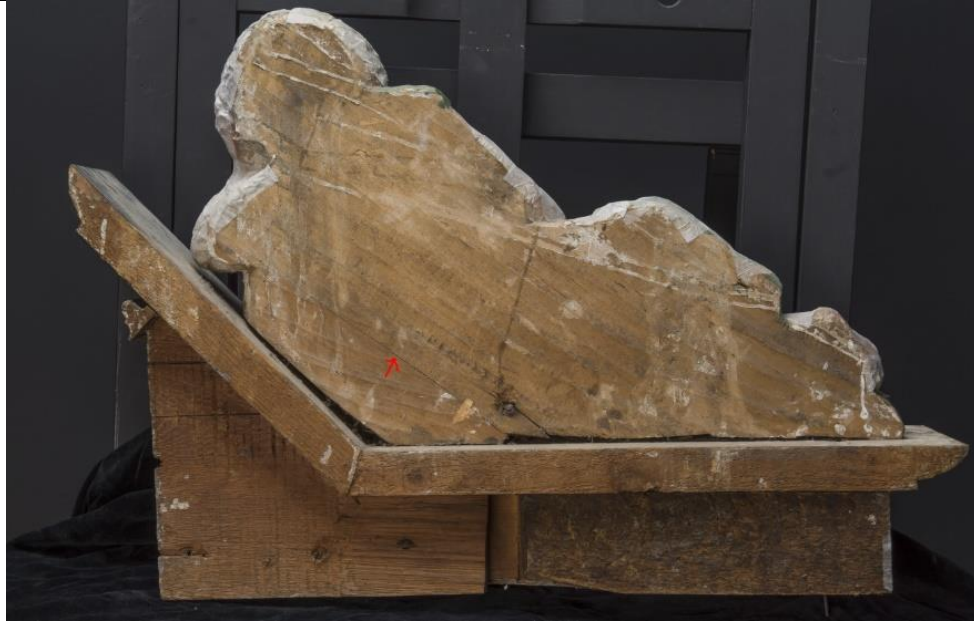
Baksiden av skulpturen. Den røde pila viser hvor de to plankene i skulpturen er limt sammen til ett emne.

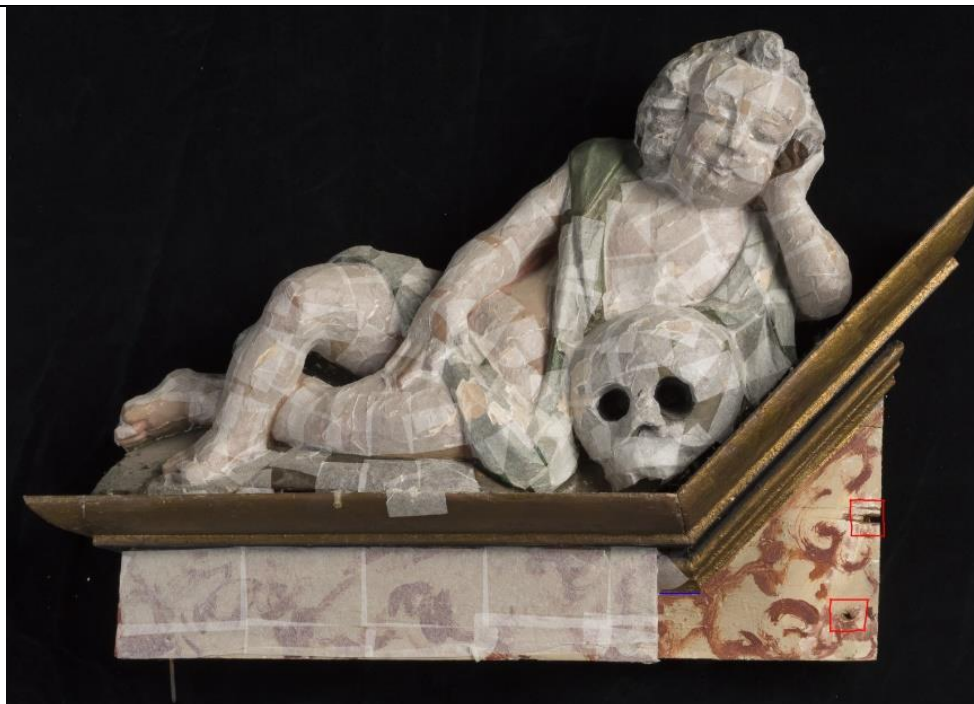
Forside med forsidebeskyttelse . Legg merke til at den profilerte lista på sokkelen fortsetter horisontalt (markert med blå strek). Spikerhull er markert med rødt.

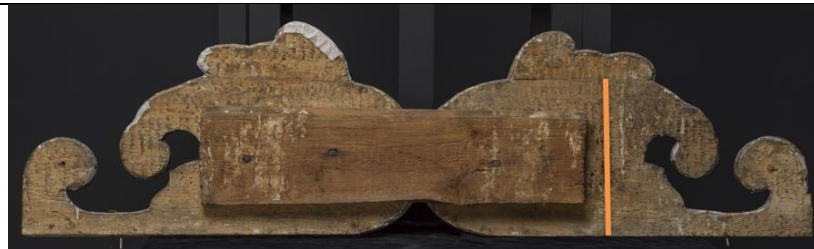
De er festet sammen med ett bord. Konstruksjonen er stabil når den er festet til ramma. Den okergule streken markerer bredden på hovedbordet.

Baksiden på de utskårne ornamentene har grove sag-spor etter oppgangssag. Sagsporene på det påspikrete bordet på baksiden er mindre grove. Den høvlede nota på toppen av bordet er laget med meget skarpt verktøy. Kan dette være en sekundær forsterkning? Spikrene som fester bordet er gjennomgående og sees på forsiden.

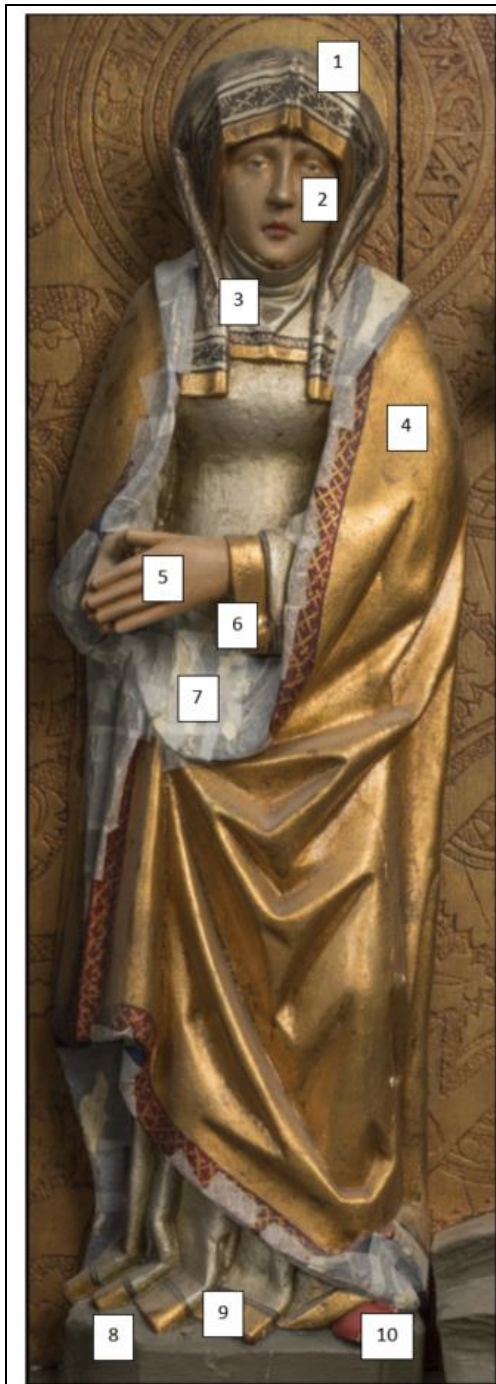
6.2.1 Skulptur: Maria

1. Hodelin. Sølv eller zwischgold med gullkant i samme bredde som dagens. En sort opprinnelig dekor med kantborder som tilsvarer den nåværende dekoren er det ikke funnet spor etter.
2. Karnasjonen er blek. Rundt øynene ser den ut til å være mer rosa, og det er malt øyeblikk. Modelleringer utover det er ikke undersøkt. Hendene er bleke som ansiktet. Det er ikke undersøkt om neglene er markert.
3. Sølv (?) med gullkant som i dag. Dekor ikke funnet
4. Marias kappe. Gull på rød bolus. Polert. Den opprinnelige dekoren står uovermalt nede på Marias venstre side.
5. Se 2
6. Foret i kjoleermene. Blå. Asuritt.
7. Foret i kappen. Blå. Asuritt
8. Sokkelen. Grønn
9. Foret i kjolen. Rødt.
10. Sko. Rød med rød lasur.
11. Kjole. Trolig gullfarget (zwischgold). Kjolen kan ha hatt et rødt mønster. Det er funnet rød lasur. Kjolen har gullkant i bredde med dagens. Det er ikke funnet noen sort strek.

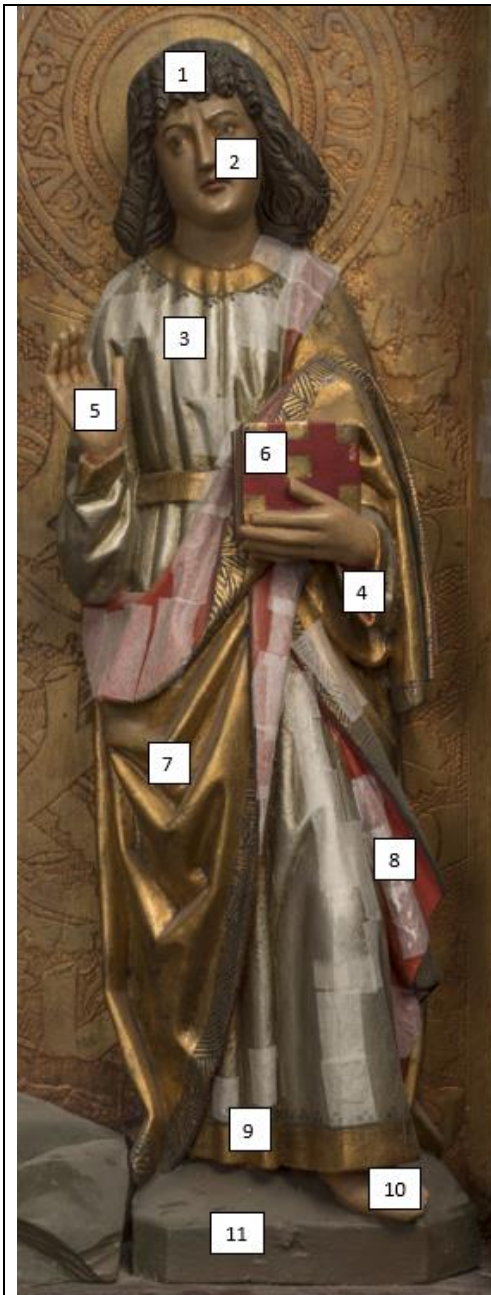
6.2.2 Skulptur: Johannes

1. Hår. Gulbrunt fargelag.
2. Karnasjon. Karnasjonen er blek. Ser ut til å være samme type karnasjon som på Maria. Rundt øynene ser den ut til å være mer rosa, og det er malt øyenkontur. Modelleringer utover det er ikke undersøkt. Hendene er bleke som ansiktet. Det er ikke undersøkt om neglene er markert.

3. Kjortel. Det er funnet metall med grønn lasur ved den nåværende gullkanten ved kjortelens halsåpning. Vi tror dette har vært del av en kantdekor. Metallet er vurdert til å være zwischgold.

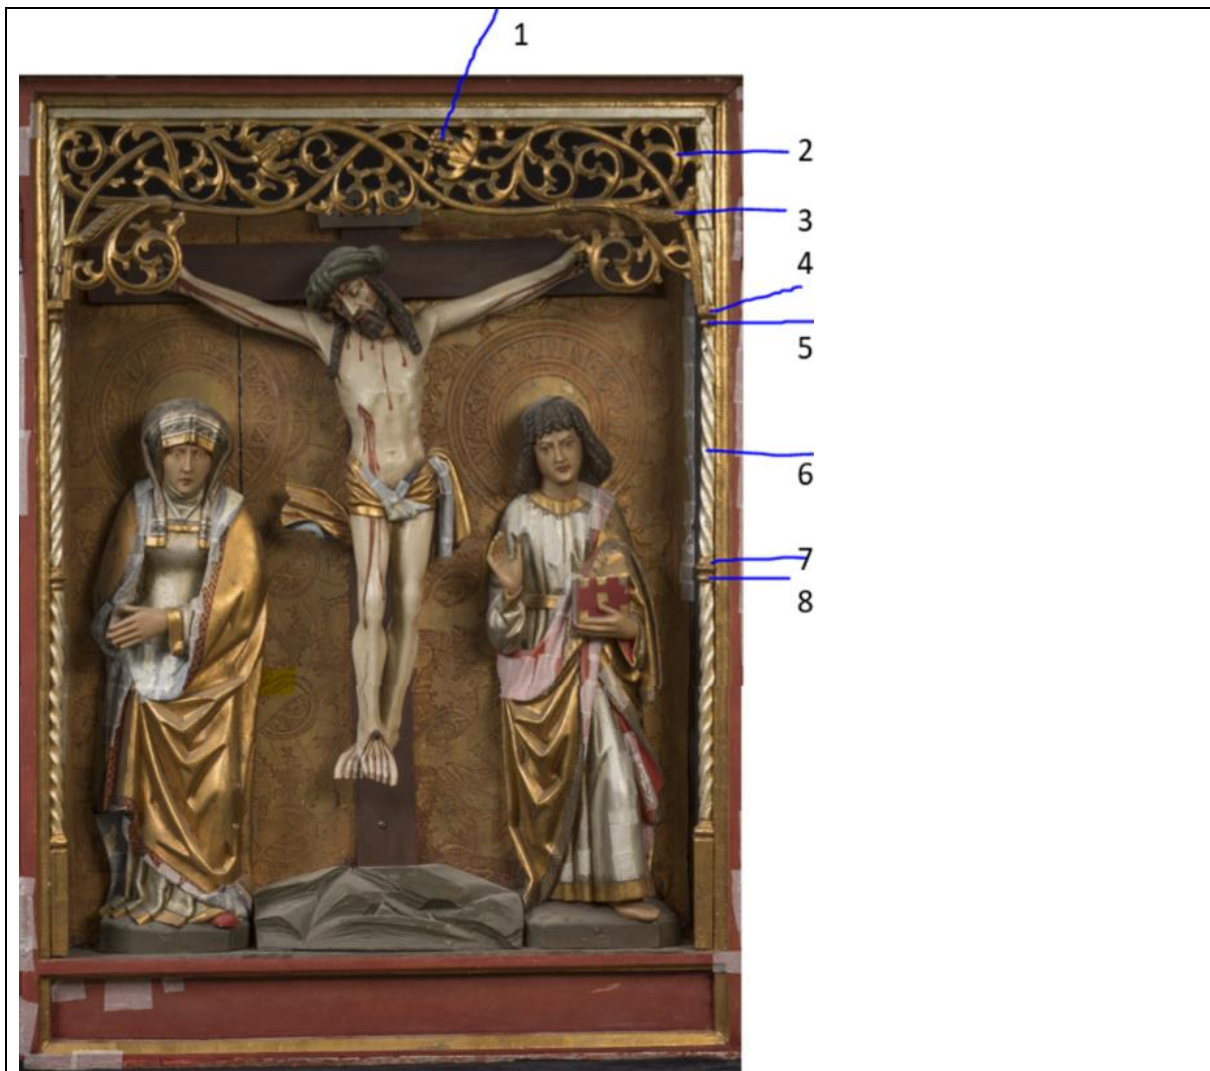
6.2.4 Korpus; arkitekturelementer

Masverk	Masverket har vært forgyllt med polergull. Frukt og blomster har opprinnelig hatt rød lasur. (Dette er funnet på punkt 1 og 3.) Masverket er undersøkt også på andre punkter for å bekrefte funnene.
Søyle, øvre del, ved masverk	Øvre del av søylen har vært forgyllt med gull.
Kapitel, øverste	Kapitelet: Øvre del (4) kan ha vært forgyllt med zwischgold, nedre del har vært malt med asuritt (5).
Snodd søyleskaft, øvre og nedre del	Søyleskaftet har vært belagt med sølv påført grønn lasur (6). Den grønne fargen står uovermalt på baksiden.
Profil midt på søyle	Øvre del har vært blå (7), nedre del har vært forgyllt med zwischgold (8).
Søylebase	Gull med blått i profilen på kapitelet
Sidevegger	Sideveggene har opprinnelig hatt metall. Vanskelig å avgjøre hva

det er.
Bakvegg	På hvit grundering og rød bolus ligger det polert gull. Bakveggen er dekket av siselert/innskåret dekor. Dekoren dekker hele bakveggen, bortsett fra de områdene som er dekket av skulpturene. Det er ikke malte frynser i nedre kant på bakveggen. Det er spart ut for dekor og gull bak skulpturene og Golgata
Skråstilt topp/himmel	Denne har opprinnelig vært som sideveggene. Zwischgold
Bunn	Denne er ikke undersøkt. Det er sannsynlig at den opprinnelig har vært umalt.
Sidekanter	De har opprinnelig vært røde. Dette er samme farge som finnes uovermalt på dørenes ramtrær.
Profiler, nå gull	De har opprinnelig vært blå. De er blå på uovermalte områder og i skader. På utseende vurdert til å være asuritt.
Felt under hovedåpning i korpus	Feltet har opprinnelig vært rødt. Dette er samme farge som finnes uovermalt på dørenes ramtrær. Vi har ikke kunnet finne ut hvorledes profilene rundt feltet har vært eller om det har vært skrift i feltet opprinnelig.

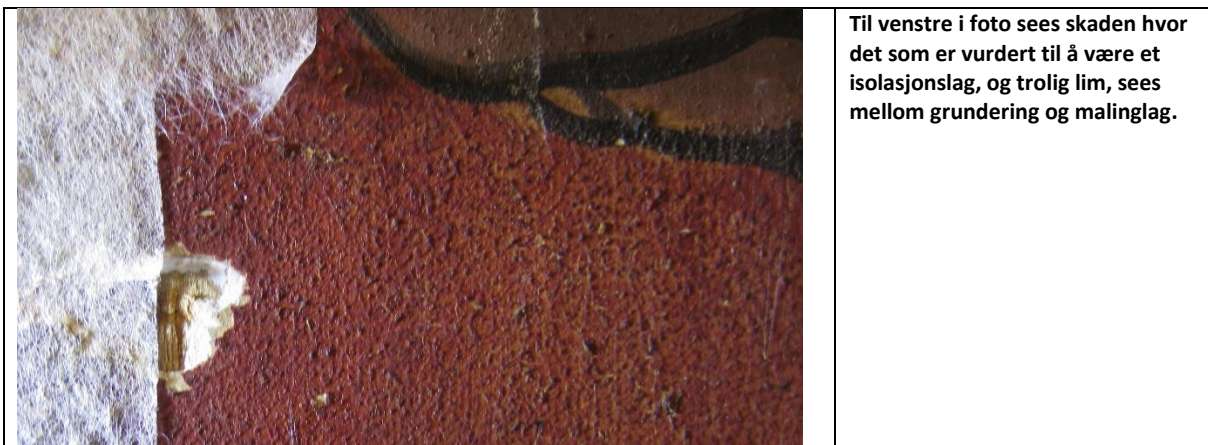
Man ville forvente at treverket var isolert før grunderingen er påført. I en skade på Magdalena-maleriet, i rødt område nedenfor salvekrukken, sees et lag på treverket ved betraktning gjennom mikroskop som usikkert kan sies å være et limlag på treverket. I samme skade sees en gulig farge på den hvite grunderingen. Det er usikkert om dette er et generelt isolasjonslag eller om det er en del av undermalingen for den røde kappen. Betraktning i mikroskop viser at dette observerte isolasjonslaget, sannsynligvis et limlag. Det gjenstår å se om det ligger under hele maleriet.

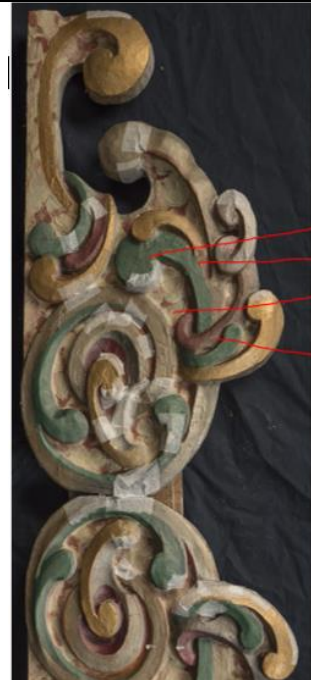
Øvre, midtre element på rammen Fundne opprinnelige fargelag.

1. Marmorering, meget lik den nåværende.
2. Sannsynligvis gullfarget. Det er ikke mulig å se noen lasur, men den kan være bleket bort før overmaling.
3. Mørk lasur. Ikke mulig å definere fargen
4. Mørk lasur. Ikke mulig å definere fargen

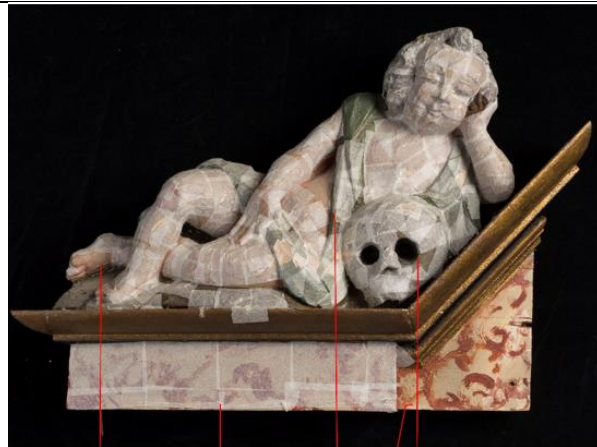
Venstre toppskulptur. Fundne opprinnelige fargelag

1. Draperi: Grønn lasur på metall (sølv og slagmetall?) Samme oppbygning som på motsatt engel.
2. Fot: Det er ikke funnet noe lag som kan være den opprinnelige karnasjonen
3. Hodeskallen kan ha vært grå (mørk)
- 4 og 5. Området som i dag er marmorert var sannsynligvis også marmorert opprinnelig. Denne marmoreringen var tilnærmet lik den vi ser i dag, gråhvit/beige med røde marmoreringsårer (samme som på motsatt engel). Denne overflaten/ malingen er ikke så oljerik som den nåværende marmoreringen.

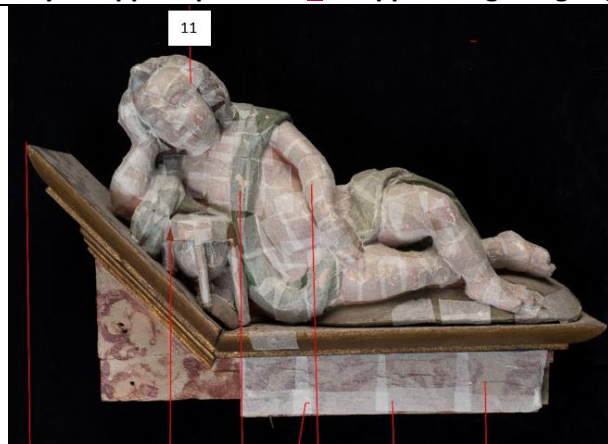
Høyre toppskulptur. Fundne opprinnelige fargelag

12 13 10 6 9 8 7

- 6,7,8. Base: Området som i dag er marmorert var også marmorert opprinnelig. Trolig var denne marmoreringen tilnærmet lik som den vi ser i dag, gråhvit med røde marmoreringsårer.
9. Arm: Det er ikke funnet noe lag som kan være den opprinnelige karnasjonen
10. Draperi. Grønn lasur på metall (sølv og slagmetall?) Samme oppbygning som på motsatt engel.
11. Hår: Mørk brunt
12. Sannsynligvis gullfarget
13. Timeglass: Kan ha vært kobber- og gullfarget

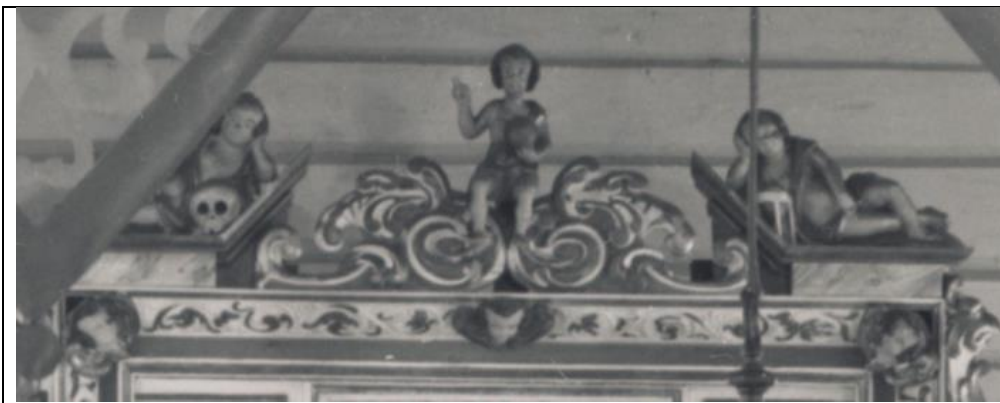
Detalj av øvre del av omrammingen. Det er funnet hvitt og rosa/brunfiolett på enkelte av elementene som her ser henholdsvis hvite og mørke ut.

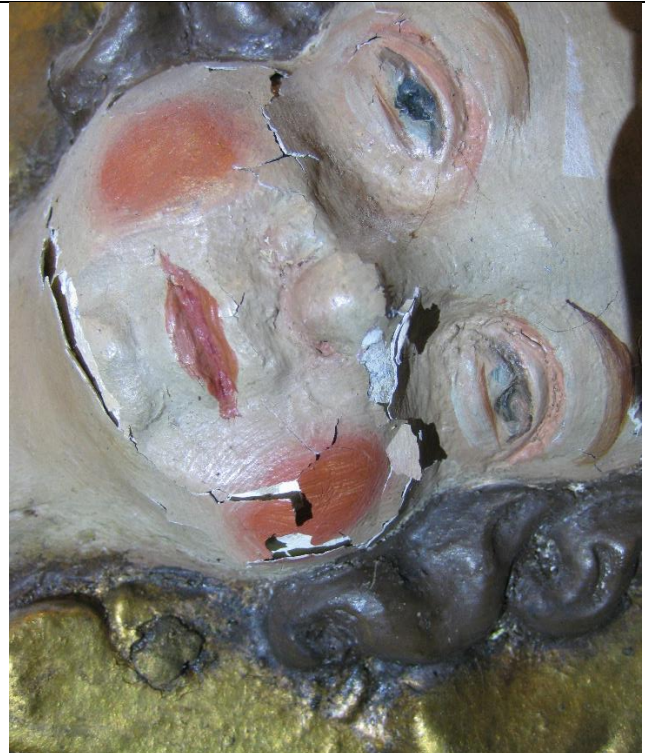
Sentral engel på ramme, betrakters høyre side

De mest omfattende skadene er på skulpturene, hvor de største skadene er i områder med karnasjonsfarge. Det er sprekker inn til underliggende maling, grundering eller treverk, store områder hvor malingen er falt av og store områder med løs maling, eller takformede oppskallinger.

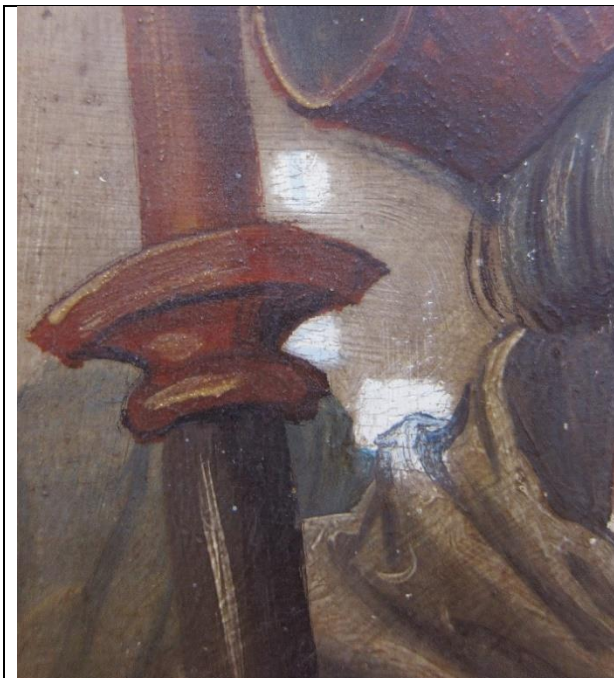
Detalj av fløydørens innside med St. Martinus som motiv. Testing av fennissfjerner ved bruk av gel i små områder. De tre testene i bildet viser den originale lyse bakgrunnsfargen og litt av biskopens krage.
