A 317 NORDDAL KIRKE

Undersøkelser av middelalder-alterskapet med tilhørende 1600-tallsramme.

Tittel A 317 Norddal kirke Undersøkelser av middelalder-alterskapet med tilhørende 1600-tallsramme.	Rapporttype/nummer NIKU Oppdragsrapport 87B/ 2017	Publiseringsdato 01.07.2018
	Prosjektnummer Skriv her	Oppdragstidspunkt Medio juni 2017- juli 2018
	Forsidebilde Høyre toppskulptur på tavla med forsidebeskyttelse. Foto NIKU 2017	
Forfatter(e) Tone M. Olstad, Christina Spaarschuh, Christine Løvdal	Sider 200	Tilgjengelighet Åpen
	Avdeling Konservering

Røntgenundersøkelse av 1600-talls ramme

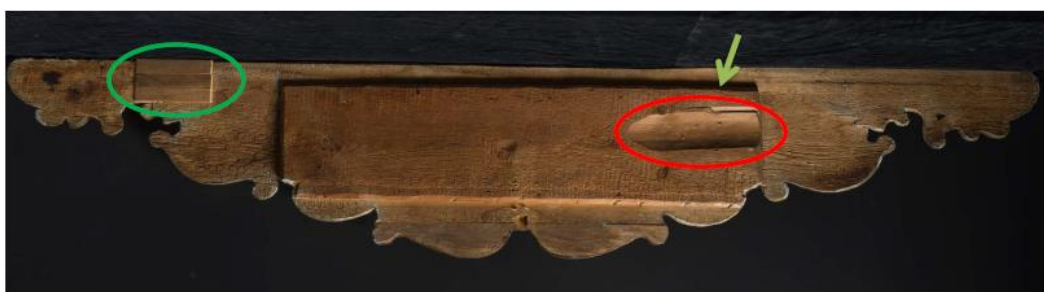
Figur 2 Foto. Bakside av nedre del av 1600-talls ramme. En plate er festet bakpå rammen med utskåren dekor (gul pil). På rammens høyre side er det en fordypning eller hull der platen har mindre dybde (rød ellipse). Reparasjon, trolig 1922. (grøn ellipse).

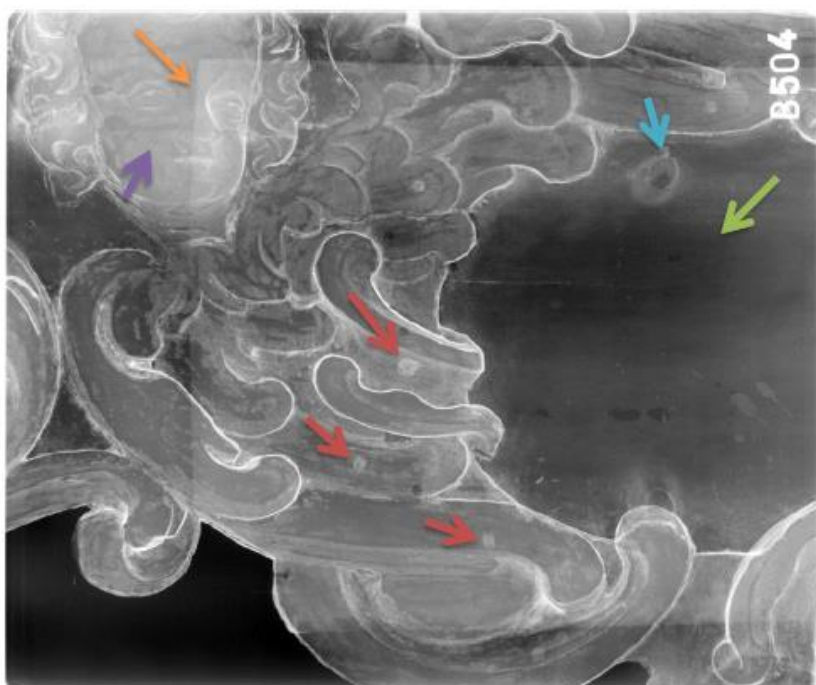
Figur 4 Røntgenbilde B504. Detalj av venstre del av «skriffelt». Omrissene til platen festet bakpå de utskårne elementene er synlig i røntgenbildet (gul pil). Se figur 2 for bilde av bakside av hele nedre rammeelement. Hull i platen vises gjennom lavere absorpsjon og derfor mørkere område (grøn pil). Det er spikre /nagler som fester platen til den utskårne rammen med bruskekor (røde piler). I platen ble det satt inn plugger der det var kvister (blå pil). I engels ansikt ser man mye bevart maling under nåværende overflate (fiolett pil)

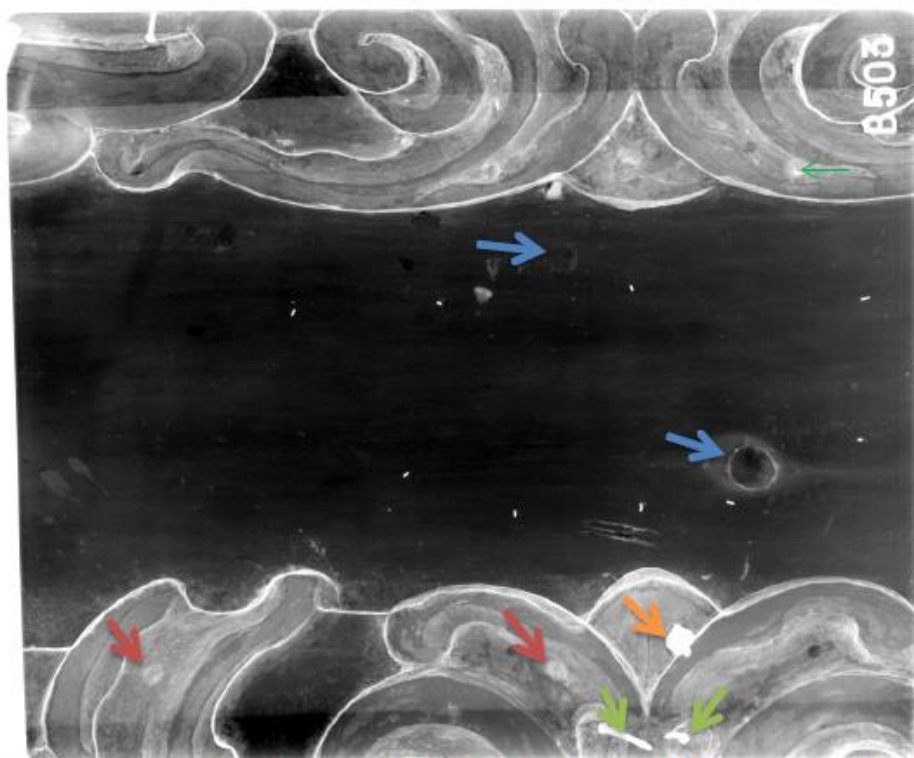
Figur 6 Røntgenbilde B503. Detalj av midtre del av «skriffelt». I røntgenbildet ser vi en metallnagle (gul pil) og gamle rustne spikre (røde piler) som fester platen til rammen. Vi ser også to plugger som er satt inn der det var kvister (blå piler). Spikre av nye dato har delvis høyere absorpsjon (grønne piler).

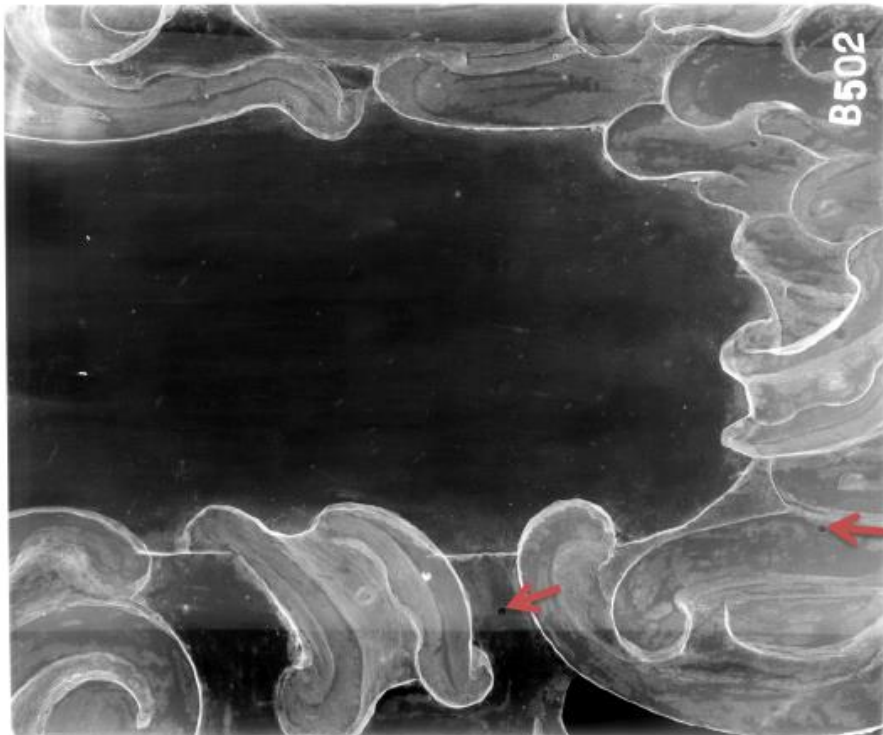
Figur 8 Røntgenbilde B502. Detalj av høyre del av «skriffeltet». Røde piler peker på små hull (svarte i røntgenbildet) ulike steder på bruskelementene.

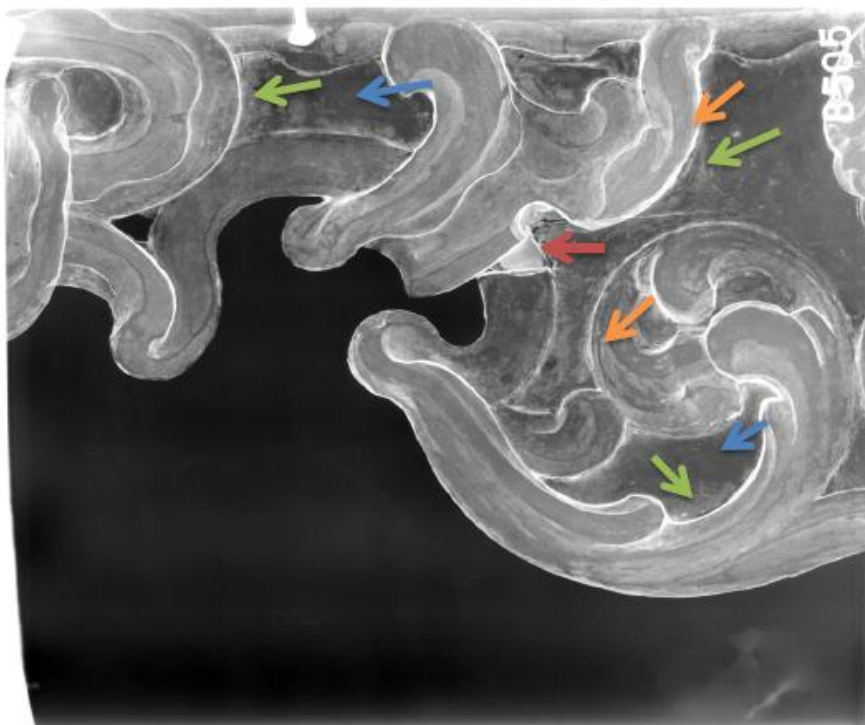
Figur 10 Røntgenbilde B505. Detalj av bruskelementer til venstre for «skriftfeltet». Røntgenopptakene gjør rester av underliggende maling synlig (grønne piler peker på eksempler), som nå er dekket av overmalingen av 1922. Høy absorpsjon av røntgenstråler i større deler av bruskene kan tyde på at det er bevart underliggende malingslag i disse områdene (gule piler). Den underliggende bevarte malingen kan inneholde blyholdig pigment (blyhvit) eller bladmetall. Rød pil peker på et lite av ukjent grunn høyabsorberende område (kitt?). Blå piler peker på områder som er i dag marmorert. Lav røntgenabsorpsjon i disse områder tyder på at denne overflaten ikke inneholder blyholdig pigment.

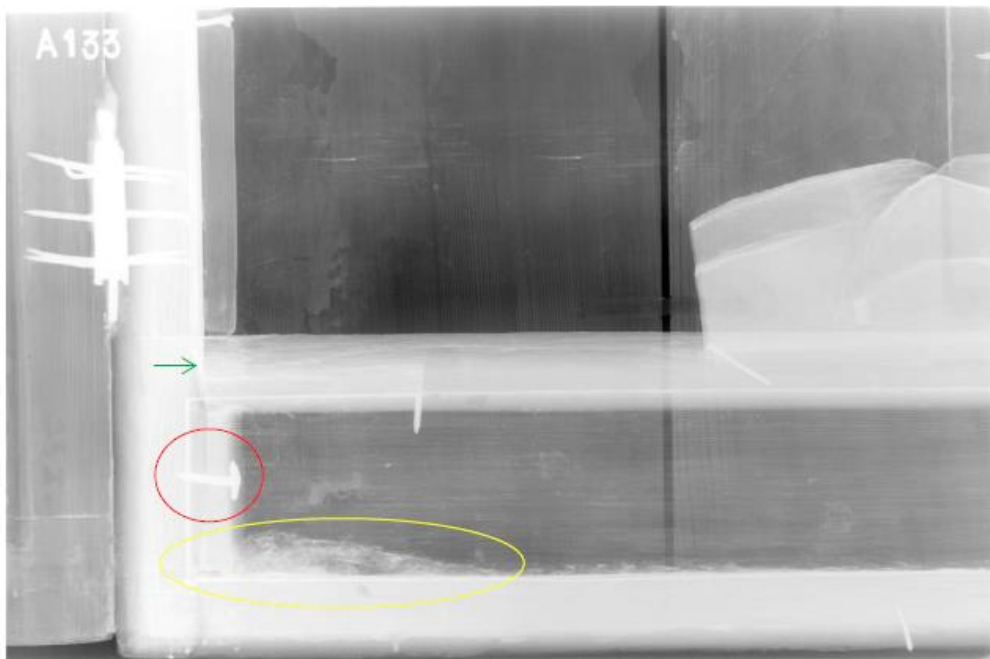
Figur 2 Røntgenbilde A133. Detalj av venstre del av liggende felt nede på alterskapets korpus. Røntgenbildet viser ingen rester etter skrift i tidligere, i dag overmalte malingslag. Imidlertid ser vi detaljer på konstruksjonen av denne delen av skapet. Det horisontale bordet som er bunnplaten for skulpturene, er felt inn i siden på hel ved (grøn pil). Vi ser en jernnagel (rød sirkel) som ikke er synlig med det blotte øye. Jernnagelen er slått inn fra høyre til venstre inn i korpsets venstre sidebord, og fester sannsynligvis det liggende feltet til sidebordet. Under jernnagelen inne i kassen under bunnplaten for skulpturene ser vi en oppsamling av noe som absorberer røntgenstråling i større grad enn området over og til høyre (gul ellipse). Dette kan muligens være en opphopning av avflasket blyholdig maling som kan ha fallet ned gjennom slissen mellom bakvegg og bunnplate for skulpturene.

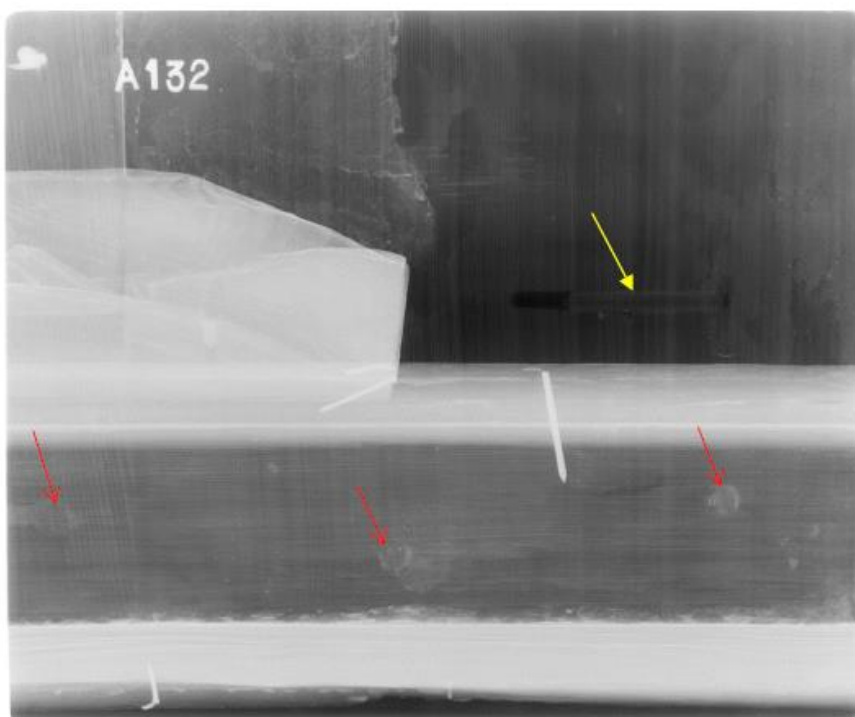
Figur 4 Røntgenbilde A132. Detalj av høyre del av liggende felt nede på alterskapets korpus. Røntgenbildet viser rester etter skrift i tidligere, i dag overmalte malingslag. Røde piler peker på plugger. Gul pil peker på tapp i skjot mellom to bord i bakplaten.

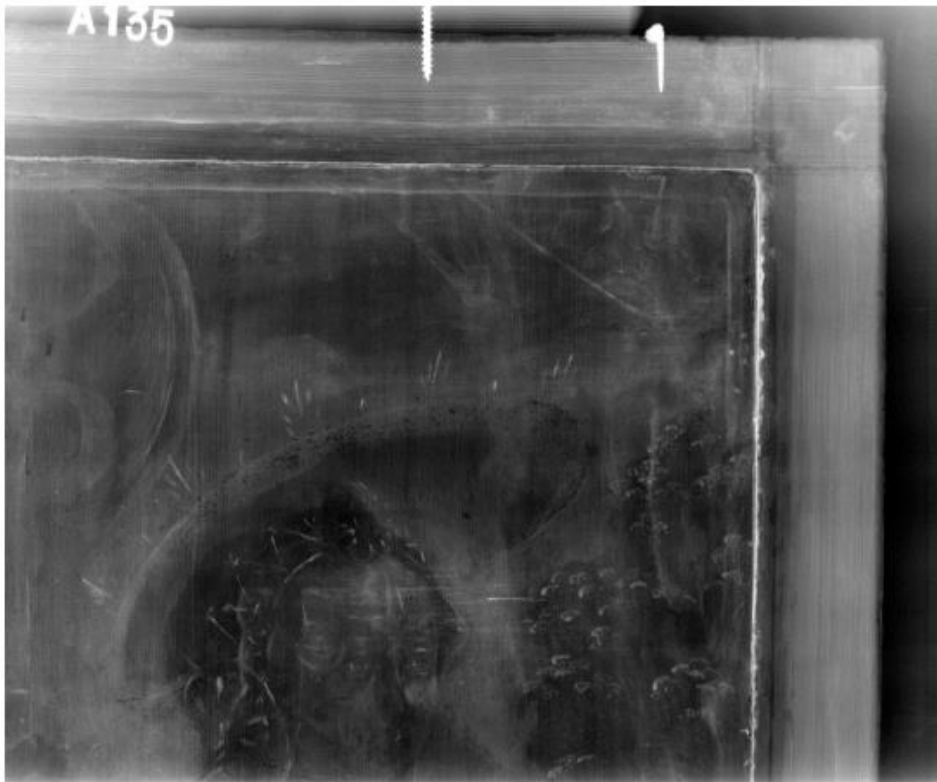
Figur 7 Røntgenbilde A135. Detalj av høyre fløyddør i åpen posisjon. Bildet viser sammenføyningen i øvre høyre hjørne, og deler av motivene på fløyddørens innside og utside. Motivene ligger i røntgenbildet opp på hverandre, slik at vi ser ansiktet til St. Olav med bredbremmet (krone) og hellebard, samt Maria Magdalena prydet av et rikt dekorert hodeplagg på utsiden av samme fløyddør.

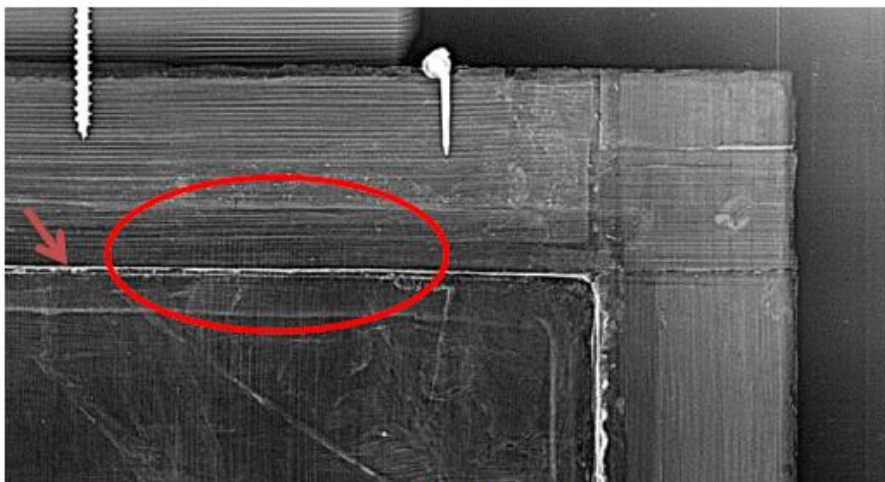
Figur 8 Detalj av røntgenbilde A135 bearbejdet med filter. Bildet viser sammenføyningen på fløyddørens ramme. Dessuten ser vi i området med rød ellipse at panelet med maleriene rekker et godt stykke inn under rammens profilert indre kant. Panelets stående trestruktur fortsetter under pynterammens kant (rød pil).

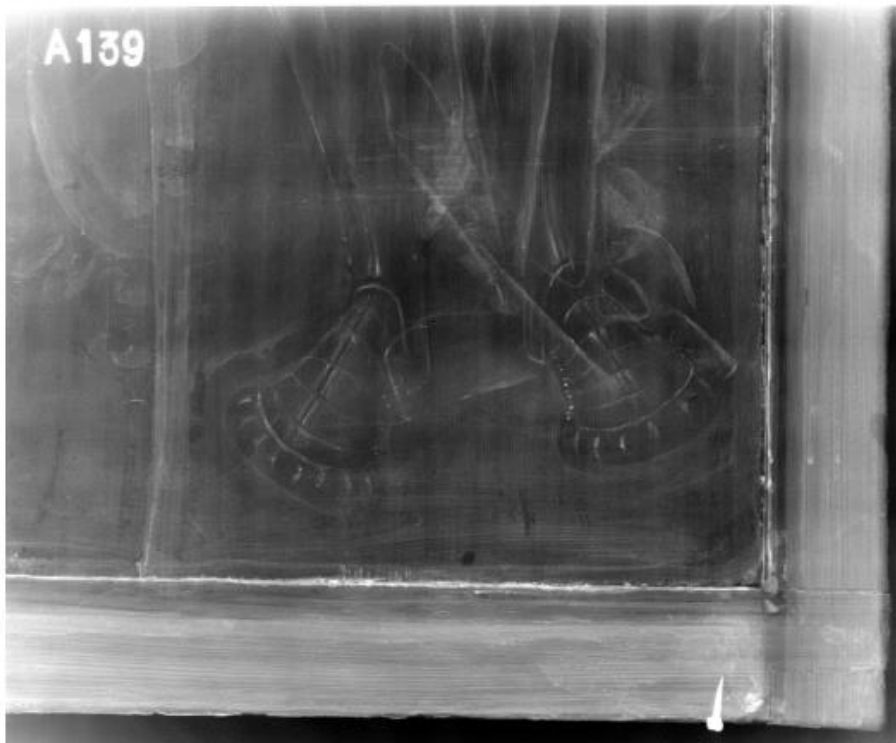
Figur 12 Røntgenbilde. Detalj av høyre fløydør. Nedre høyre hjørne viser samme type sammenføyning som øvre høyre hjørne (figur 7).

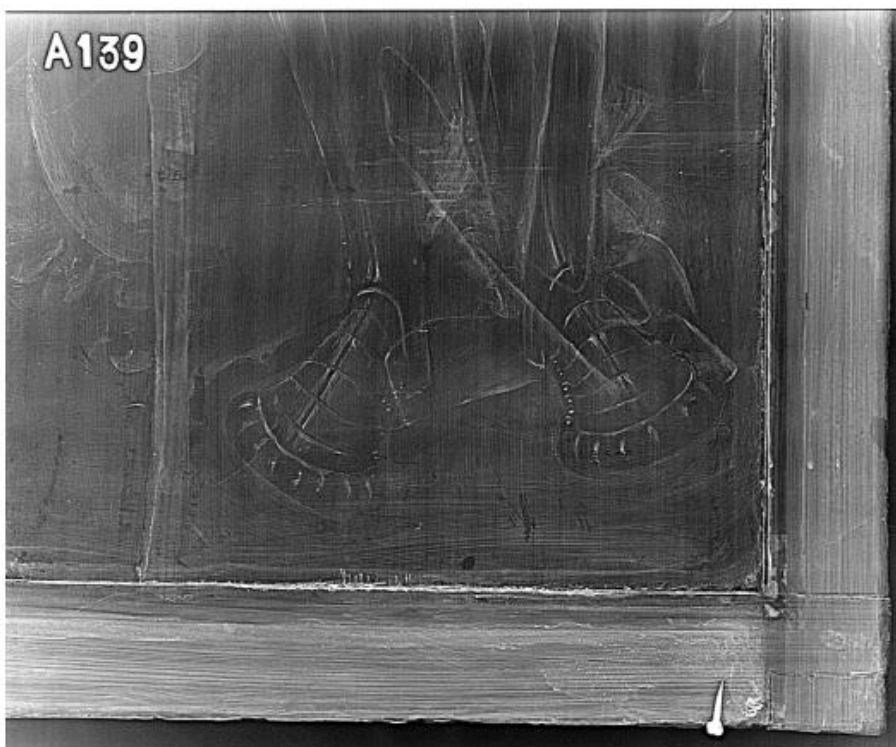
Figur 13 Røntgenbilde A139 bearbeidet med filter. Detalj av høyre fløydør. Nedre høyre hjørne viser samme type sammenføyning som øvre høyre hjørne (figur 7).

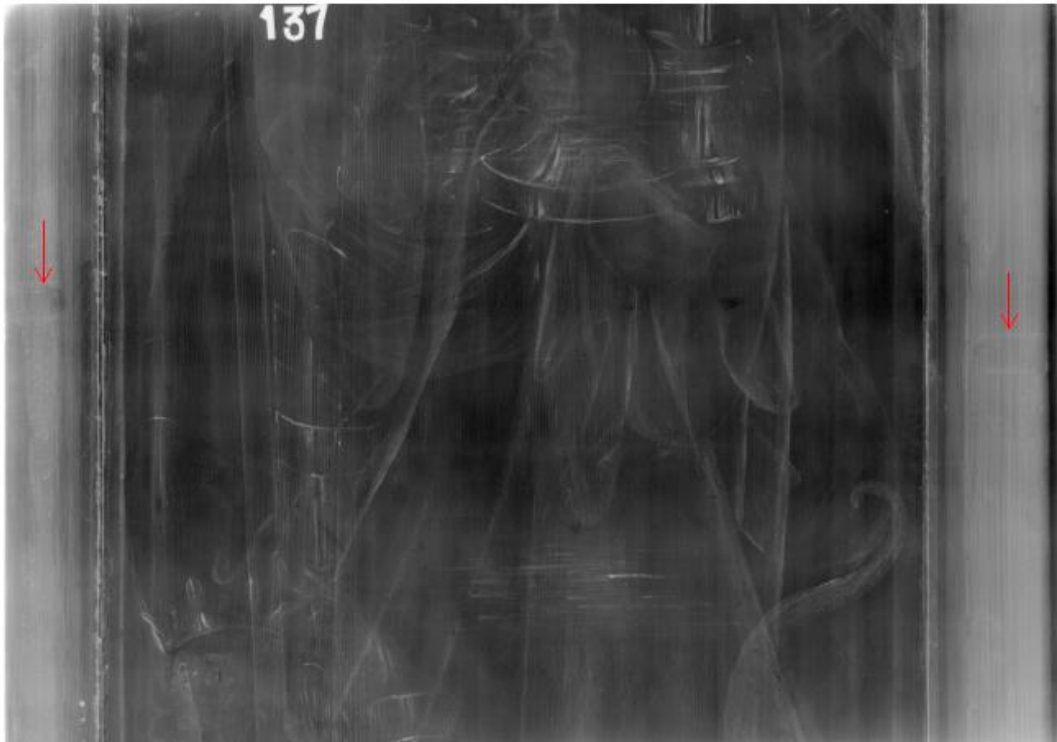
Figur 16 Røntgenbilde A137. I ramtreet kan vi se en rund tapp på hver side. Det er uvisst hvilken funksjon tappene hadde.

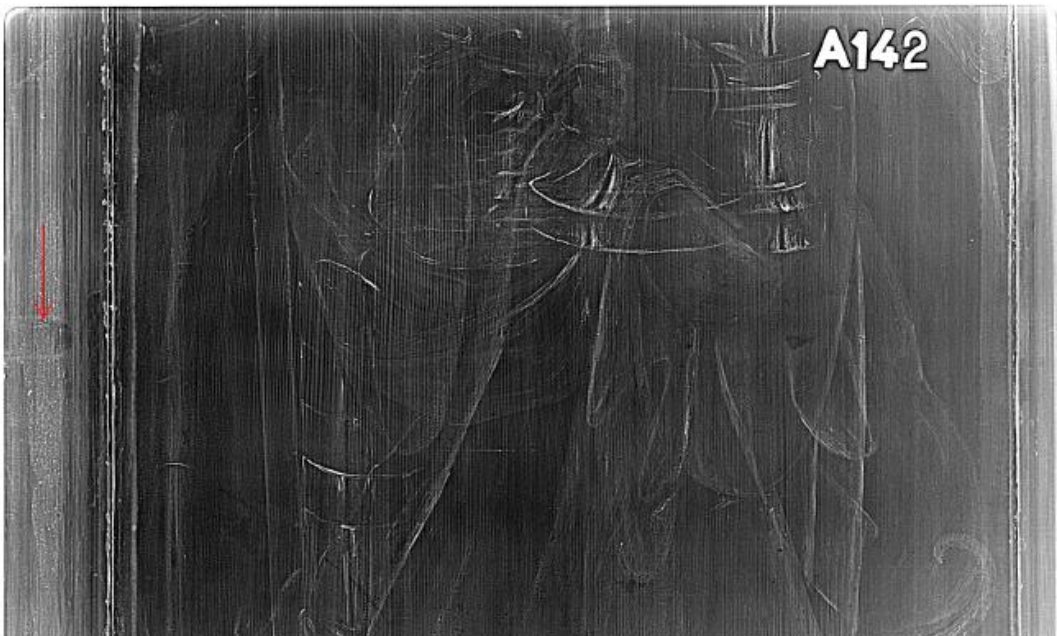
Figur 17 Røntgenbilde bearbejdet med filter. Tappen på venstre side er bedre synlig.

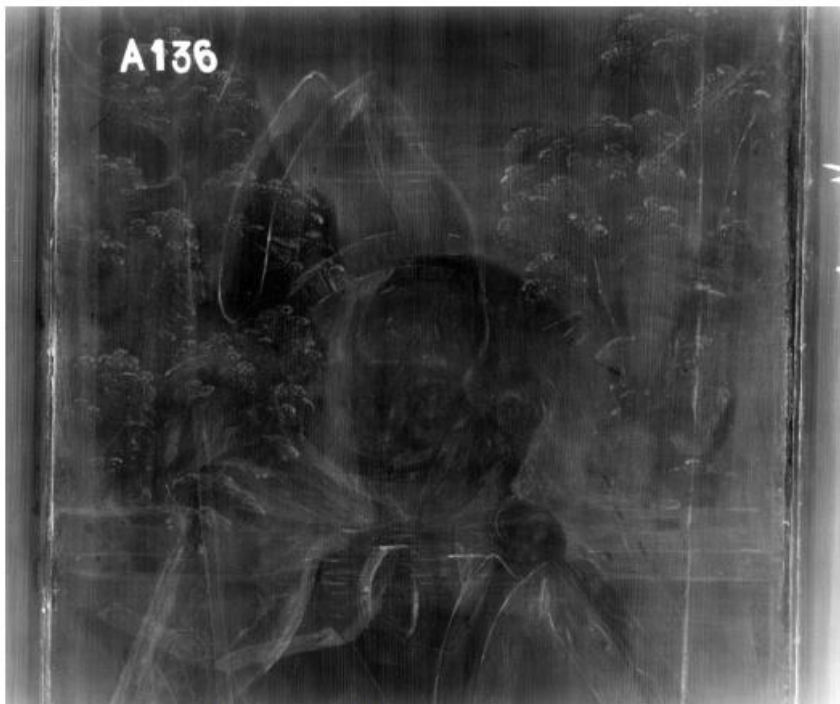
Figur 20 Røntgenbilde A 136. Detalj av øvre del av venstre fløydør. Motivene på fløydørens inn- og utside ligger i røntgenbildet opp på hverandre, slik at vi ser omrissene til både St. Maternus og St. Margaretas ansikt i røntgenopptaket. Det påfallende at de malte ansiktene absorberer i liten grad røntgenstråling. Hudfarge iblandet mye blyhvitt ville man forvente en høy absorpsjon av røntgenstråling. En slik karakteristisk høy absorpsjon ser vi kun i høylys for eksempel på biskopshatten, St. Maternus kappe, stavene, etc.

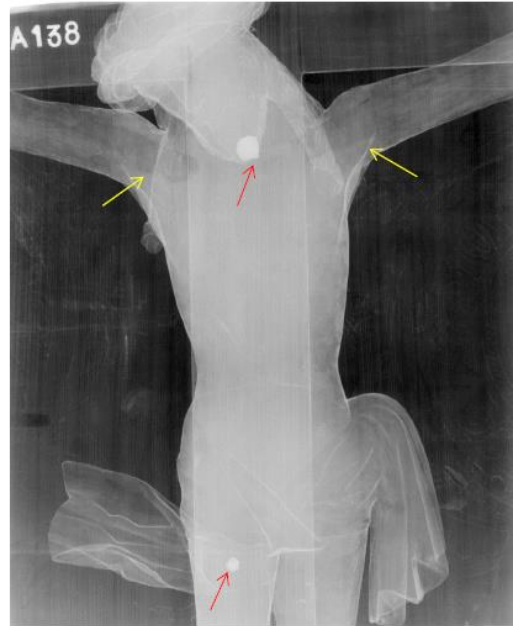
Figur 23 Røntgenbilde A138. Krusifikset er festet til korset ved bruk av en kraftig jernnagel mellom skuldrene og en mindre som fester høyre delen av lendeledet på Kristus høyre lår. Avlange mørke områder i Kristus armer kan skyldes tapper som føyer sammen armer og kropp og færre lag med overmaling på baksiden av armene.

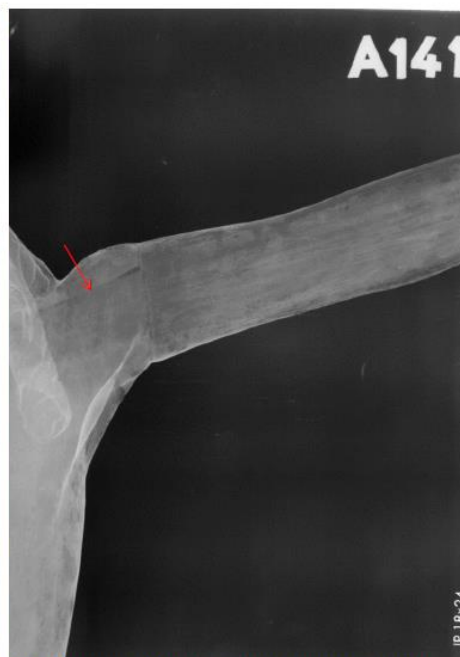
Figur 25 Røntgenbilde. Årringenes retning i det mørke området på skulderen tyder på at armen er festet til kroppen gjennom en tapp som er felt inn skulderen. Den røde pilen peker på tappen.

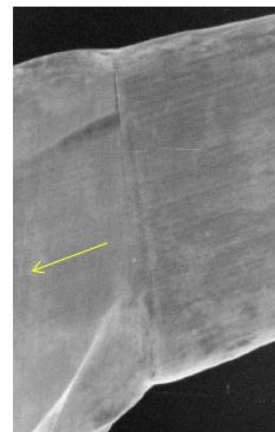
Figur 26 Detalj av røntgenbilde A14. I det mørke området er vedretningen den samme som i den innføyde armen.

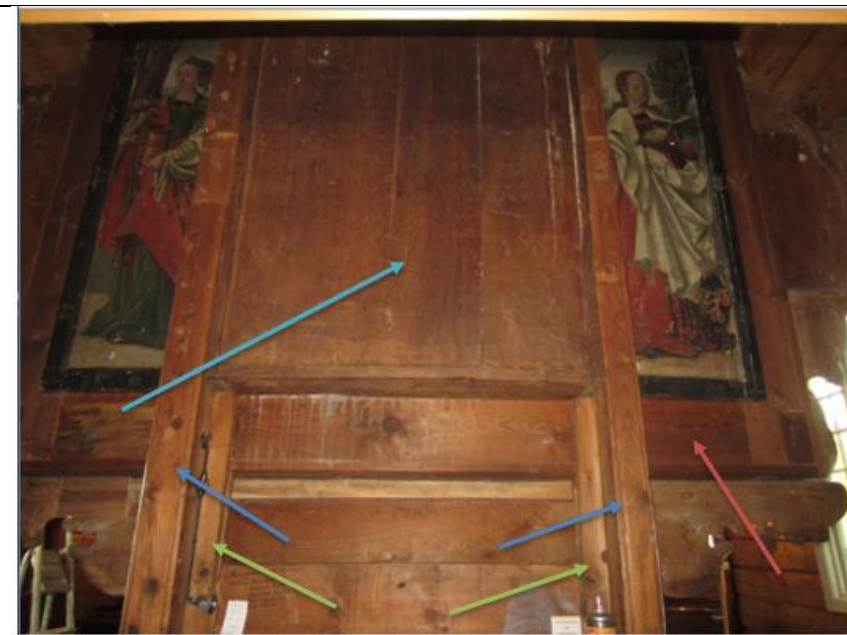
Baksiden av alterskapet som viser stenderne som holder altertavla.
Turkis pil: Baksiden av korpus i alterskapet.
Rød pil: Baksiden av 1600-tallsramma.
Blå piler: To stendere som holder altertavla.
Grønne piler: Avtrappet del av stenderverket som holder henholdsvis 1600-talls-ramme og alterskapet.

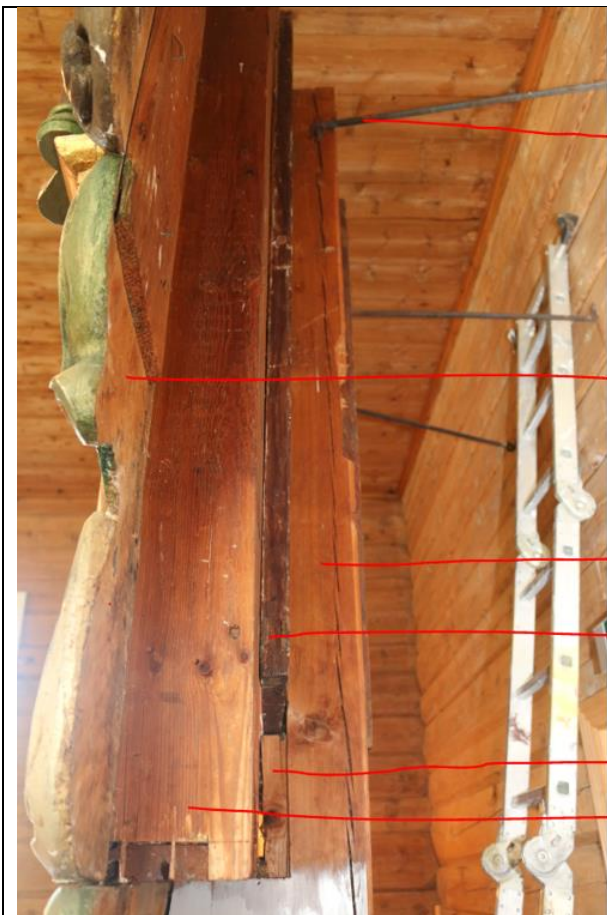
Konstruksjonen sett fra syd. Bakveggen, til høyre i bildet, er øst

1. Metall-kroker som holde hele altertavlen i veggen og i lodd. Det er tre slike.
2. Dette er baksiden av vingene på ramma.
3. Dette er stendere som bærer 1600-tallsramma og alterskapet.
4. Dette er sidekanten på fløydøra
5. Kilen som holder fløydøra.
6. Dette er selve 1600-tallsramma

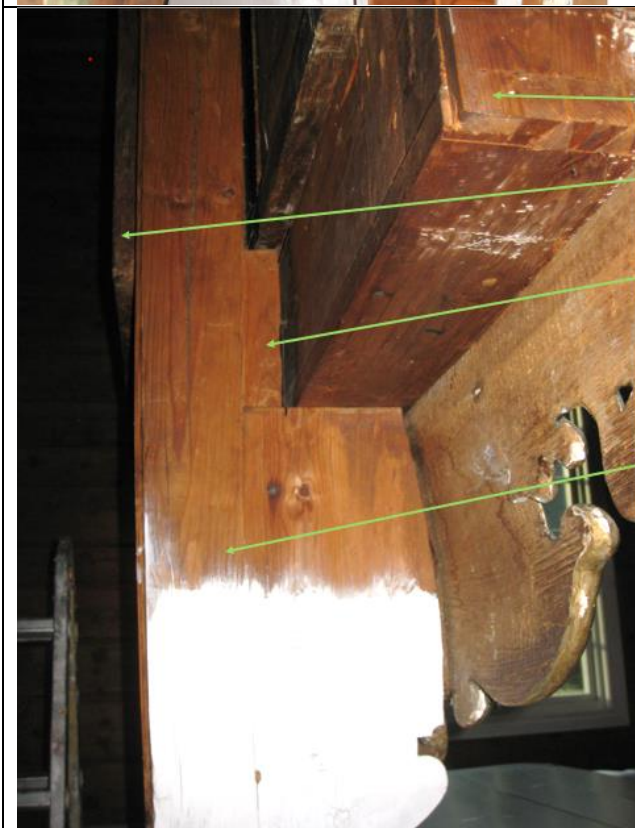
Altartavlas bakside sett fra vest.

1. Pila viser 1600-tallsramma
2. Pila viser korpus i alterskapet
3. Pila viser kilen. Ramma er spikret i denne og et tilsvarende på firkantstokken syd for denne, samt i to tilsvarende kiler/avstandstykker oppe på stenderne.
4. Firkantstokk og konstruksjon som bærer 1600-tallsramme og alterskap

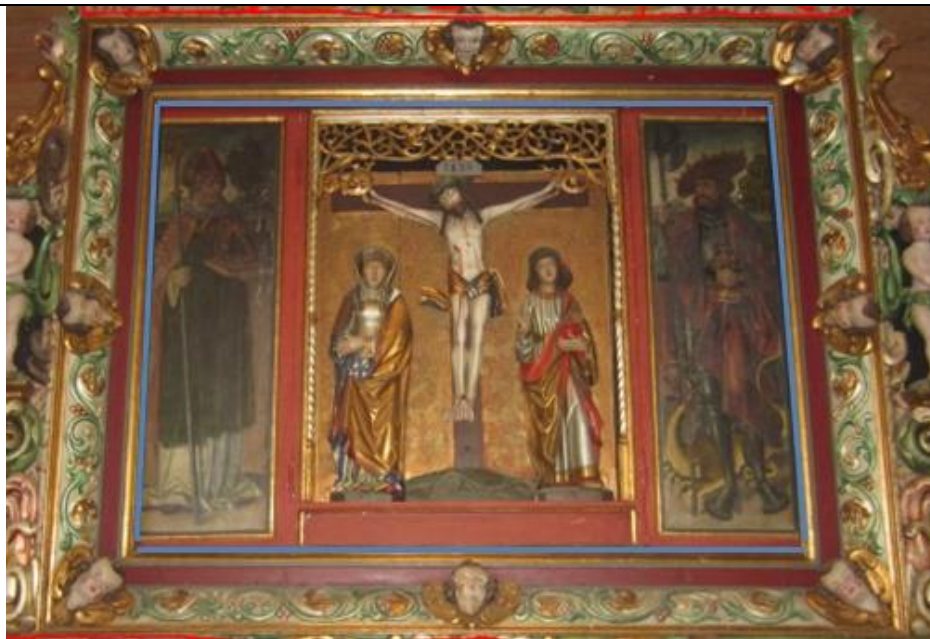
De blå linjene viser omrisset av alterskapet som først er satt på plass. Deretter er ramma satt mot alterskapet og stenderne som bærer det hele. Ramme og skap er ikke spikret eller skrudd sammen. Ramma er spikret til stenderne på baksiden.

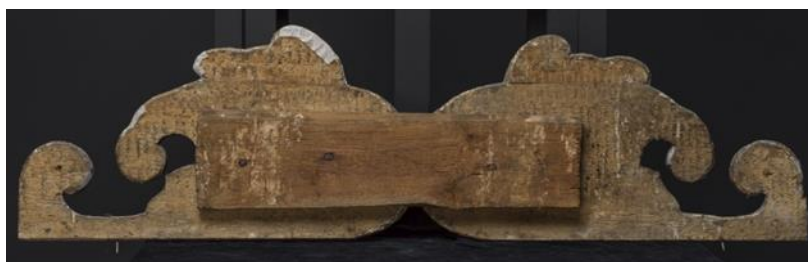
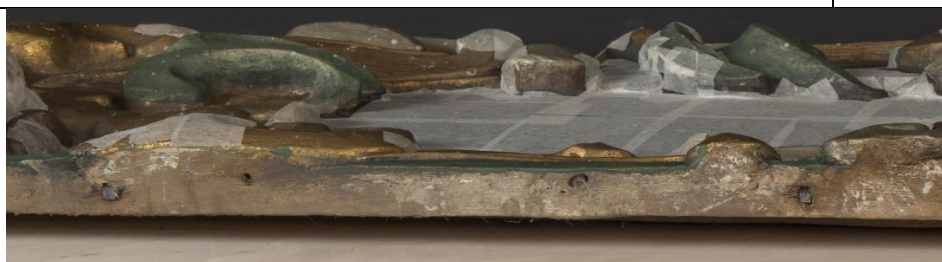
Detalj fra element 4 sin overside hvor to avfilte spikre er vist.

Demontering av element 4: Dette elementet så ikke ut å være demontert tidligere. De opprinnelige metallnaglene måtte files over for å kunne demontere elementet med minst mulig skade i polykromien.

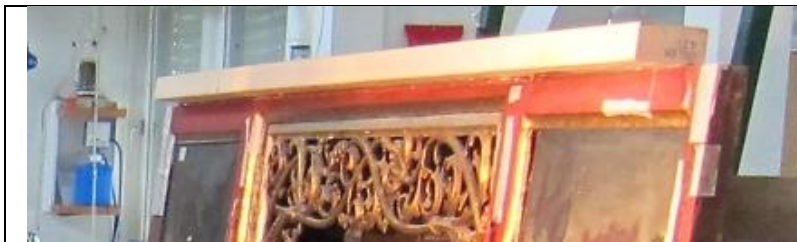
Labanken ble skrudd med to skruer i korpus og to i hver dør for å stabilisere konstruksjonen.

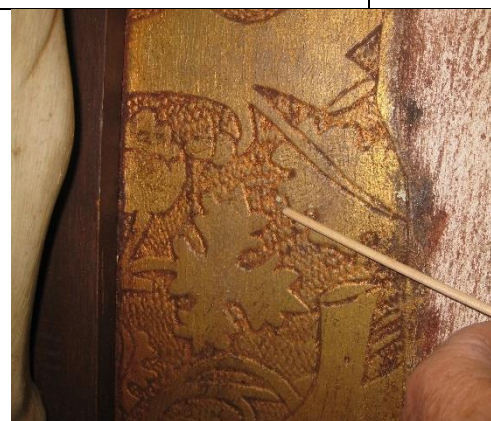
Tabell nr 1, bakvegg høyre del, nede

Foto viser området hvor det er tatt flere stikkprøver

Periode	Lag nr	Beskrivelse	Type lag	Kommentar
Overmaling III. 1922. Nåværende overflate	9	Brungul lasur	Lasur	Trolig olje
Overmaling III. 1922. Nåværende overflate	8	Gull/slagmetall		
Overmaling III. 1922.	7	Brunt	Under maling? Dekkende lag.	Trolig oljemaling
Overmaling	6	Gul	Tynt lag	Kan det bare være misfarging?
Overmaling II	5	Hvit	Usikkert om grunning eller topplag	Oljemaling, funnet flere steder
Overmaling I	4	Lys grå	Usikkert om grunning eller topplag	Oljemaling, funnet flere steder
Opprinnelig	3	Gull	Original	
Opprinnelig	2	Rød	Bolus	
Opprinnelig	1	Hvit	Grundering	<i>Ikke videre undersøkt</i>
	0	Tre

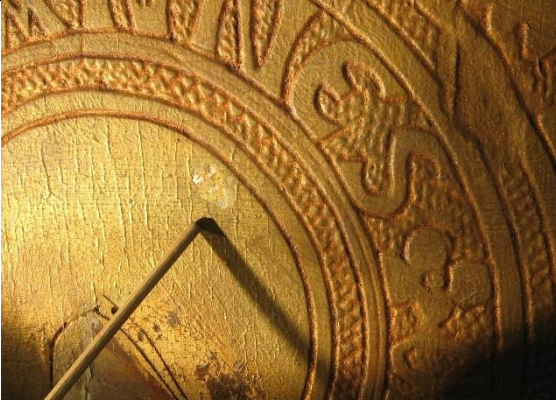
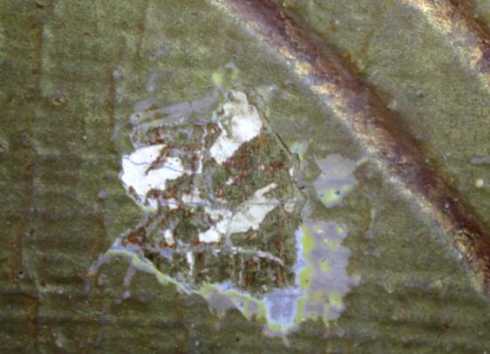
Tabell nr 2, bakvegg høyre del, oppe

Periode	Lag nr	Beskrivelse	Type lag	Kommentar	
Overmaling III. 1922. Nåværende overflate	9	Brungul lasur	Lasur	Trolig olje	
Overmaling III. 1922. Nåværende overflate	8	Gull/slagmetall			
Overmaling III. 1922?	7	Beige	Undermaling? Dekkende lag	Trolig oljemaling	
	6	Gul	Tynt lag	Dette er et lag	
Overmaling II	5	Hvit	Topplag	Oljemaling, funnet flere steder	
Overmaling I	4	Lys grå	Topplag	Oljemaling, funnet flere steder	
Opprinnelig	3	Gull	Original	Ikke videre	
Opprinnelig	2	Rød	Bolus		
Opprinnelig	1	Hvit	Grundering	<i>Ikke videre undersøkt</i>	
	0	Tre

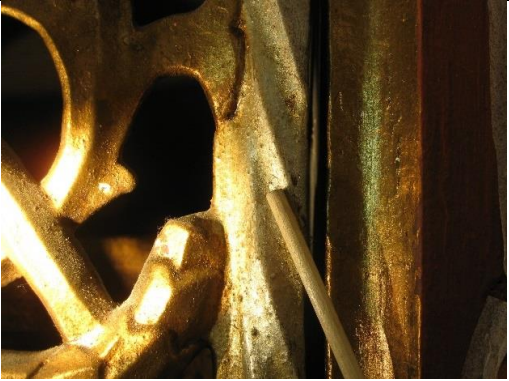
Tabell nr 6, snodd søyle til høyre for masverk

Venstre: Undersøkellessted markert med pinne		
Periode	Lag nr	Beskrivelse	Type lag	Kommentar	
Overmaling III. 1922. Nåværende overflate	11	Lasur	Lasur/ferniss	Trolig olje	
Overmaling III. 1922. Nåværende overflate	10	Sølvfarget metall		Usikker på om dette er sølv	
?	9	Rødt	Tynt lag		
?	8	Hvit	Usikkert om grunning eller topplag	Oljemaling, funnet flere steder	
Usikkert om Overmaling III. 1922 eller del av overmaling II	7	Gull			
Usikkert om Overmaling III. 1922 eller del av overmaling II	6	Gul	Usikkert om grunning eller topplag	Oljemaling, funnet flere steder	
Overmaling II	5	Hvit			
Overmaling I	4	Lys grå			
Opprinnelig	3	Gull	Original		
Opprinnelig	2	Rød	Bolus		
Opprinnelig	1	Hvit	Grundering	<i>Ikke videre undersøkt</i>	
	0	Tre

Her ligger det flere lag enn forventet. Dette er funnet flere steder på øvre del av søyla. Lag 7,8 og 9 er uventede.

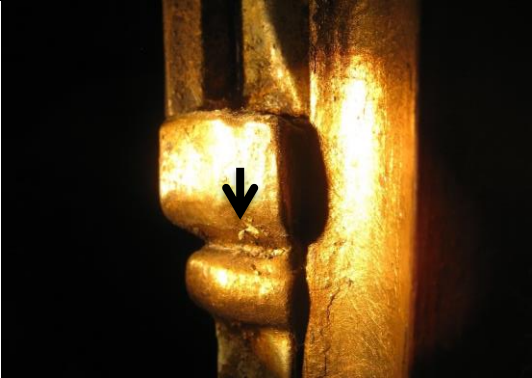
Tabell nr 7, kapitel øverst på snodd søyle til høyre i korpus				
Snitt nr.:		Navn: TMO		Sist oppdatert: 021017

Venstre: Undersøkellessted markert med pil		
Periode	Lag nr	Beskrivelse	Type lag	Kommentar
Overmaling III. 1922. Nåværende overflate	11	Lasur	Lasur/ferniss	Trolig olje
Overmaling III. 1922. Nåværende overflate	10	Slagmetall/gull		
Overmaling III. 1922?	9	Rødbrun	Gullgrunn	Usikkert, men farger over del av laget under
Usikkert om Overmaling III. 1922 eller del av overmaling II	6	Gul		Dette laget har vi sett flere steder
Overmaling II	5	Hvit		
Overmaling I	4	Lys grå	Veldig tynt lag	
Opprinnelig	3	Metall/sølv?	Original	Veldig ødelagt. Dette kan være zwischgold
Opprinnelig	2	Rød	Bolus	
Opprinnelig	1	Hvit	Grundering	<i>Ikke videre undersøkt</i>
	0	Tre

Fargelagene er funnet flere steder på samme kapitel

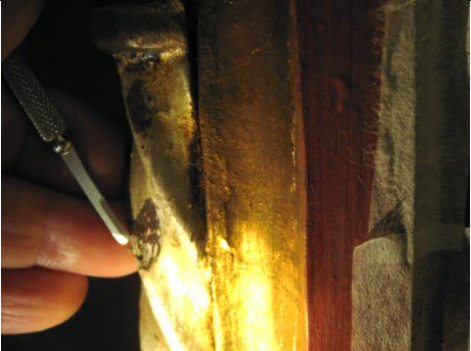
Tabell nr 9 del, snodd søyle til høyre i korpus, midtre del				
Snitt nr.:		Navn: TMO		Sist oppdatert: 021017

Kniven markerer tidligere skade hvor prøven er tatt		
Periode	Lag nr	Beskrivelse	Type lag	Kommentar
Overmaling III. 1922. Nåværende overflate	8	Lasur	Lasur/ferniss	Trolig olje
Overmaling III. 1922. Nåværende overflate	7	Sølvfarget metall		
Overmaling III. 1922.		Rød		Trolig underlag for gull
?	6	Hvit*		Forholdsvis tykt lag
Usikkert om Overmaling III. 1922 eller del av overmaling II	5	Gul		Dette laget har vi sett flere steder
Overmaling II	4	Hvit		
Overmaling I	3	Grå	Veldig tynt lag	
Opprinnelig	2	Grønn	lasur	
Opprinnelig		Sølvfarget metall	sølv	Okysdert der det ikke er dekket
Opprinnelig	1	Hvit	Grundering	<i>Ikke videre undersøkt</i>
	0	Tre

Under dette laget er det på den øvre delen av søyla funnet gull. Det er ikke funnet her. Se Tabell nr 6, snodd søyle til høyre for masverk

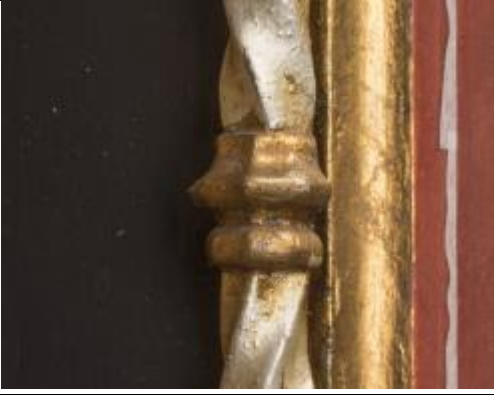
Tabell nr 11 del, profilering midt på søyle, nedre del				
Snitt nr.:		Navn: TMO		Sist oppdatert: 021017

Periode	Lag nr	Beskrivelse	Type lag	Kommentar
Overmaling III. 1922. Nåværende overflate	11	Lasur	Lasur/ferniss	Trolig olje
Overmaling III. 1922. Nåværende overflate	10	Slagmetall/gull		
Overmaling III	9	Rødbrun	Gullgrunn	Usikkert, men farger over del av laget under
Usikkert om Overmaling III. 1922 eller del av overmaling II	6	Gul		Dette laget har vi sett flere steder
Overmaling II	5	Hvit		
Overmaling I	4	Grå	Veldig tynt lag	
Opprinnelig	3	Gråsort lag. Metall/sølv? Litt skinn av gull på toppen	Original*	Veldig ødelagt. Trolig zwischgold
Opprinnelig	2	Rød	Bolus	
Opprinnelig	1	Hvit	Grundering	
	0	Tre

*Zwischgoldet ligner på overflater jeg har sett ellers. Det er ikke mulig å undersøke med mikroskop nedre del av søylen. Fronten på sidekantene ser ut til å ha de samme fargelagene som på ramtrærne på dørene (ses til høyre i foto)

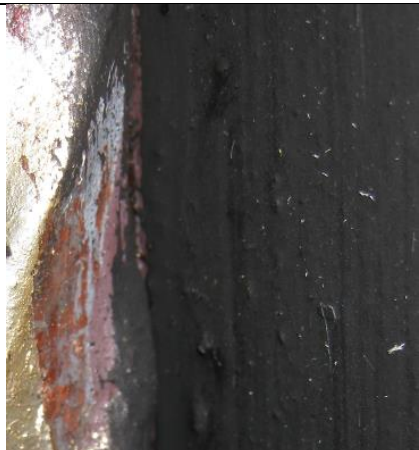
Tabell nr. 15: Malinglagene på sidevegger og himling

<p>Sideveggenes nåværende sorte og underliggende rosa og grå er sølt inn på baksiden av søylene og sees flere steder: På bildet er søylefronten til venstre i bildet og sideveggen til høyre.</p>			
Periode	Lag nr	Beskrivelse	Type lag	Kommentar	
Overmaling III. 1922. Nåværende overflate	7	Sort lag			
Overmaling som trolig tilhører overmaling II	6	Lilla/rosa (?)lag		Denne fargen skifter enten fra sted til sted, eller det er både et grårosa og et mørkere grårosa /burgunder lag	
Overmaling II	5	Hvitt lag			
Overmaling I	4	Lysegrått lag	Overflate		
Opprinnelig	3	Gult bladmetall	Forgylling	Opprinnelig. Zwischgold: gull øverst, sølv under	
Opprinnelig	2	Rødt lag	Bolus		
Opprinnelig	1	Hvitt lag	Grundering

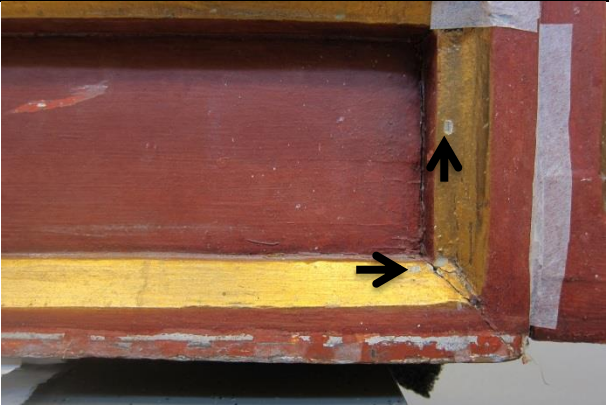
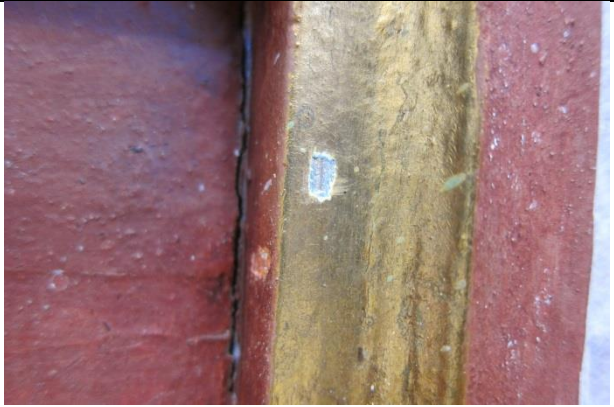
Tabell nr. 16: Avfaset kant rund liggende felt under korpusåpningen

Periode	Lag nr	Beskrivelse	Type lag	Kommentar
Overmaling III. 1922. Nåværende overflate	5	Brunlig lasur?		
Overmaling III. 1922. Nåværende overflate	4	Gult bladmetall	Forgylling	
Usikkert om Overmaling III. 1922 eller del av overmaling II	3	Gult lag		
Overmaling II	2	Hvit lag		
Overmaling I	1	Lysegrått lag		
	-			Opprinnelig lag ikke funnet
	0	tre

Det er usikkert hvorledes den avfasete kanten som nå er gull, har vært malt opprinnelig. Hulkilen på sidene trenger ikke å ha hatt samme fargen som den avfasete kanten i bunnen.

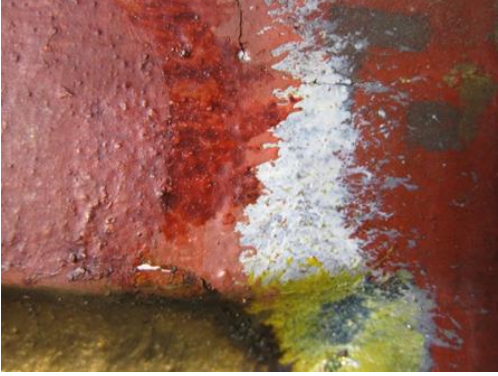
Tabell nr.17: Ramtre til høyre fløyddør i øvre, høyre hjørne.				
Snitt nr.:		Navn: TMO		Sist oppdatert: 20.4.2018

Foto viser fargelagene slik de sees på høyre fløyddør, høyre øvre hjørne. Det opprinnelige fargelaget med dekor til høyre i bildet		
Periode	Lag nr	Beskrivelse	Type lag	Kommentar
Overmaling III. 1922. Nåværende overflate	7	Rød	Overflate	Dette laget er usikkert om er Erdmann. Varierer over flaten.
Overmaling III. 1922. Nåværende overflate	6	Dyp rød laserende farge	Lasur	samtidig som lag 5
Overmaling III. 1922. Nåværende overflate	5	Skarp rød (laksefarget?)	Undermaling for lag 6	
Usikkert om Overmaling III. 1922 eller del av overmaling II		Gul	Den gule er trolig undermaling for et metall-lag.	Den skarpe gule fargen i profilen ligger på/sammen med lag 4 hvit og under lag 5.
Overmaling II	4	Hvit		
Overmaling I	3	Lys grå		Synlig nede på kanten av ramtre på venstre dør (betrakters venstre)

Opprinnelig	2	Rød med metalldekor		
Opprinnelig	1	Hvitt lag	Grundering	
	0	Tre

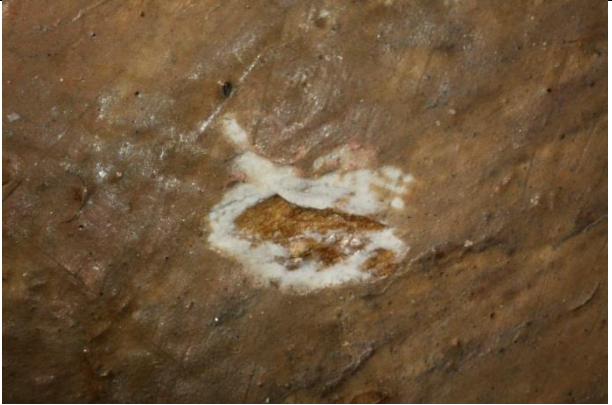
Tabell 1: Ansikt, venstre kinn
(i skrape)

Periode	Lag nr	Beskrivelse	Type lag	Kommentar
Overmaling III. 1922. Nåværende overflate	4	Brunlig lasur	Overflate	
Overmaling III. 1922. Nåværende overflate	3	Lyst hudfarget lag	Overflate	
				Opprinnelig polykromi ikke synlig i undersøkelsesområdet
Opprinnelig?	1	Hvitt lag	Grundering	
	0	tre

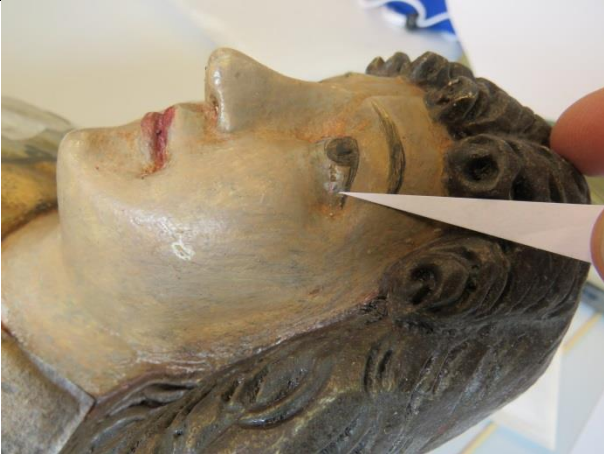
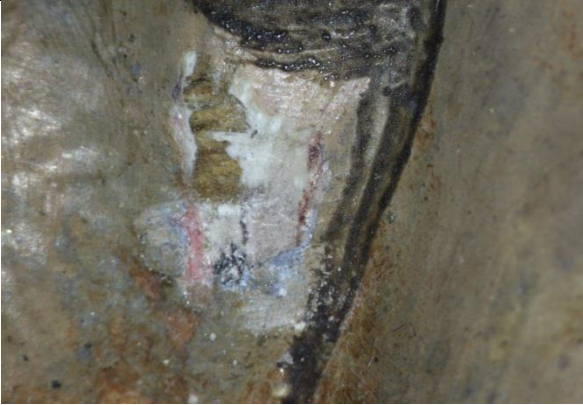
Tabell 2: Ansikt, venstre øyet
I tidligere avdekkingsprøve i øyeviken

Periode	Lag nr	Beskrivelse	Type lag	Kommentar	
Overmaling III. 1922. Nåværende overflate	7	Brun strek	Øyets konturlinje. Nåværende overflate.		
Overmaling III. 1922. Nåværende overflate	6	Brunlig lasur	Patineringslag, utjevningsslag. Nåværende overflate.		
Overmaling III. 1922. Nåværende overflate	5	Tynt lyst hudfarget lag	Nåværende overflate?	Ligger på lysegrått lag. Enkelt fine sorte pigmentkorn synlig.	
Overmaling I	4	Lysegrått lag	Overflate?	Det er rester av dette laget synlig mange steder under øverste lag, men ikke gjennomgående alle steder.	
		Veldig tynt brunt lag	Limlag?		
Opprinnelig	3c	Rosa lag		Kun under øyet nærme øyeviken. Kontur?	
Opprinnelig	3a/b	Sort strek/brunlig rød strek	Konturlinje øye nede/konturlinje øyelokk	Samtidig?	
Opprinnelig	2	Kjølig hudfarget lag		Tynt lag. Fine sorte og røde korn.	
Opprinnelig	1	Hvitt lag	Grundering

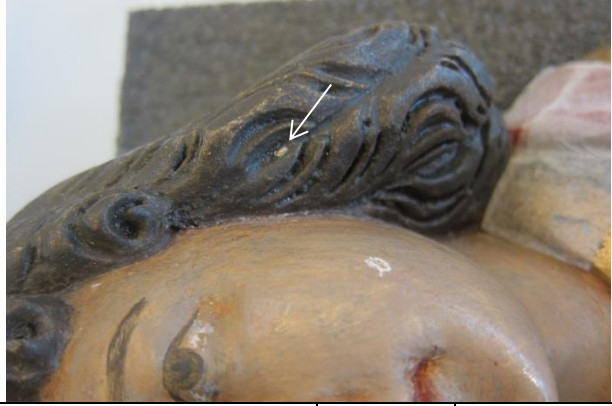
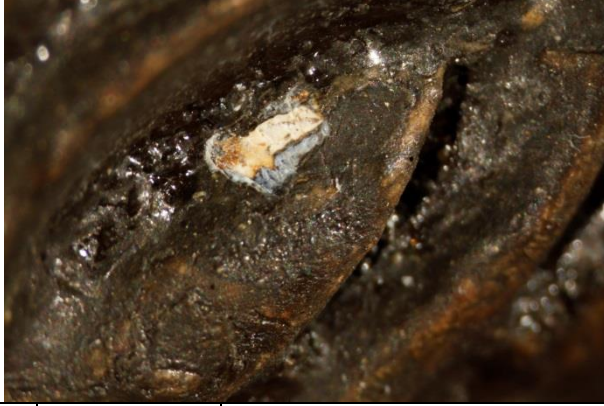
Tabell 3: Hår, i krøllene under tinningen, Johannes venstre side

Periode	Lag nr	Beskrivelse	Type lag	Kommentar	
Overmaling III. 1922. Nåværende overflate	5	Mørkebrunt lag	Overflate		
Overmaling I	3	Lysegrått lag	Overflate		
Opprinnelig	2	gulbrunt lag	Overflate		
Opprinnelig	1	Hvitt lag	Grundering		
	0

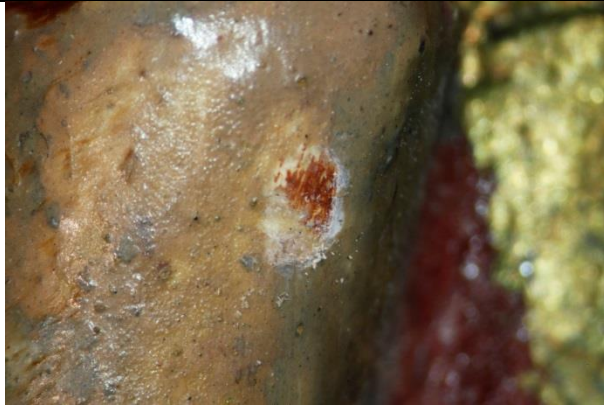
Tabell 4: Negl på venstre tommel

Periode	Lag nr	Beskrivelse	Type lag	Kommentar	
Overmaling III. 1922. Nåværende overflate	4	Hudfarget lag	Overflate	Tynt og mørkere enn opprinnelig hudfarge	
Overmaling I	3	Lysegrått lag	Overflate	Kun rester	
?	2	Rødt tynt lag	Overflate?	???	
Opprinnelig?	1	Hvitt lag	Grundering		
	0

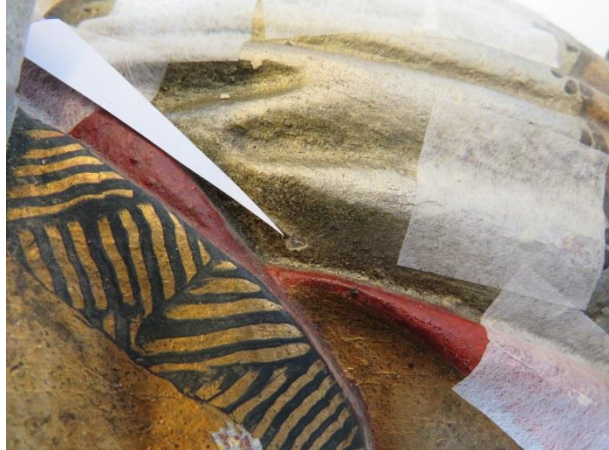
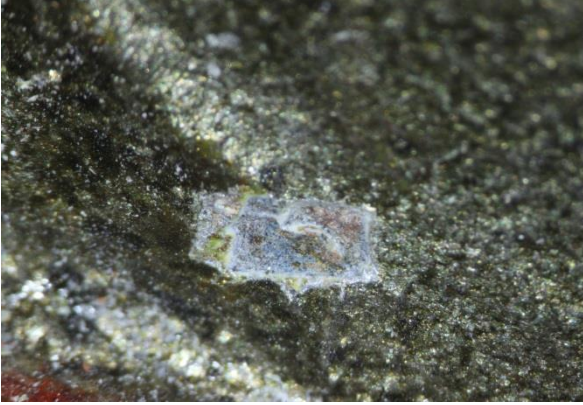
Tabell 5: Kjortel utside på brystet venstre side
Ny avdekkingsprøve

Periode	Lag nr	Beskrivelse	Type lag	Kommentar	
Overmaling III. 1922. Nåværende overflate	11	Gulbrunlasur	Overflate		
Overmaling III. 1922. Nåværende overflate	10	Bladmetall slagmetall eller sølv	Overflate		
Overmaling III. 1922.	9	Rødt laserende lag	Olje til forgylling		
Overmaling	8	bladgull	Overflate		
Overmaling	7	Lysegult lag	Veldig tynt olje til forgylling?		
Overmaling II	6	Hvitt lag	Grundering	Snitt: Mange lag som ikke kan tolkes i mikroskop. Må være brettet opp på hverandre, derfor gjentakelse av gull og rødt. Se snitt.	
	?	Blått?			
	?	Gull?			
	?	Rødt?			
	?	Gull?			
Overmaling I	4	Lysegrått lag?	Overflate		
Opprinnelig	3	Bladgull	Overflate		
Opprinnelig	2	Rødt lag?		Ser ikke klart i mikroskopet. Ta snitt?	
Opprinnelig	1	Hvitt tykt lag?	Grundering	Finkornet	
	0

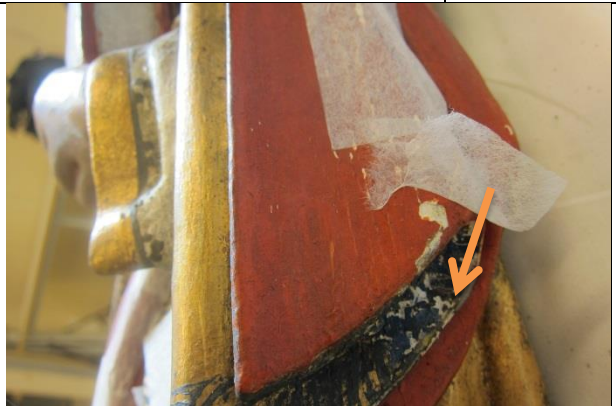
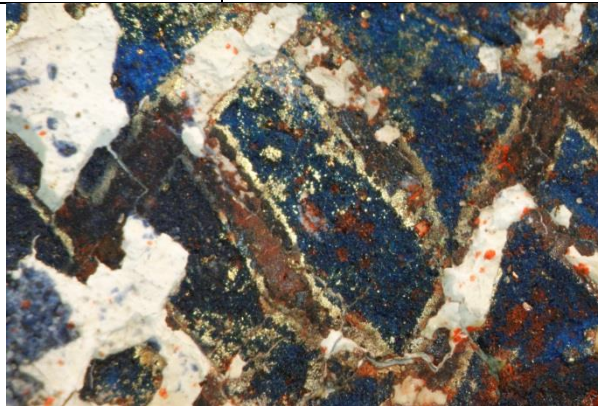
Tabell 9: Kappe utside
folder over venstre arm, på kanten

Periode	Lag nr	Beskrivelse	Type lag	Kommentar	
		Blått lag	Retusj		
	5	?			
	4	?			
	3	Gull	Overflate	Kun mønster eller over det hele?	
Opprinnelig?	2	Rødt lag	Bolus		
Opprinnelig?	1	Hvitt lag	Grundering		
	0

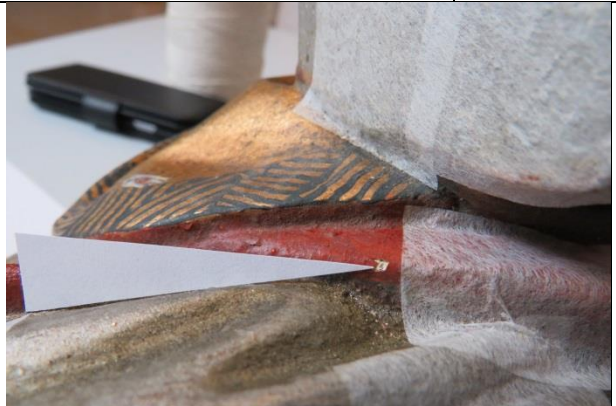
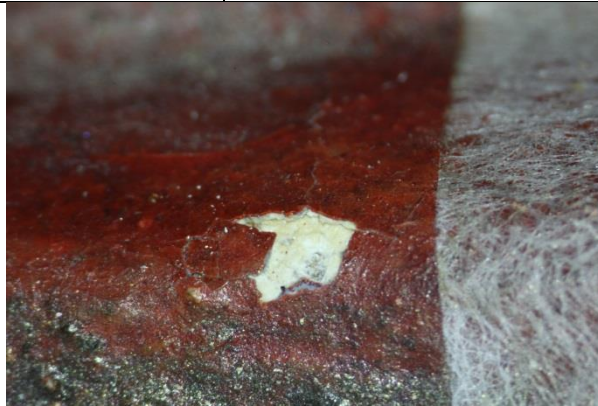
Tabell 10: Kappe innside
i oppskallende maling /avskalling rett over bok

Periode	Lag nr	Beskrivelse	Type lag	Kommentar	
Overmaling III. 1922. Nåværende overflate	5	Rødt lag	Nåværende overflate		
Overmaling I	4	Lysegrått lag	Overflate		
	3	Mørkerødt lag	Overflate		
Opprinnelig	2	Rødt lag			
Opprinnelig	1	Hvitt tykt lag	Grundering		
		Tre
