A 317 NORDDAL KIRKE

Undersøkelser av middelalder-alterskapet med tilhørende 1600-tallsramme.

Tittel A 317 Norddal kirke Undersøkelser av middelalder-alterskapet med tilhørende 1600-tallsramme.	Rapporttype/nummer NIKU Oppdragsrapport 87B/ 2017	Publiseringsdato 01.07.2018
	Prosjektnummer Skriv her	Oppdragstidspunkt Medio juni 2017- juli 2018
	Forsidebilde Høyre toppskulptur på tavla med forsidebeskyttelse. Foto NIKU 2017	
Forfatter(e) Tone M. Olstad, Christina Spaarschuh, Christine Løvdal	Sider 200	Tilgjengelighet Åpen
	Avdeling Konservering

Røntgenundersøkelse av 1600-talls ramme

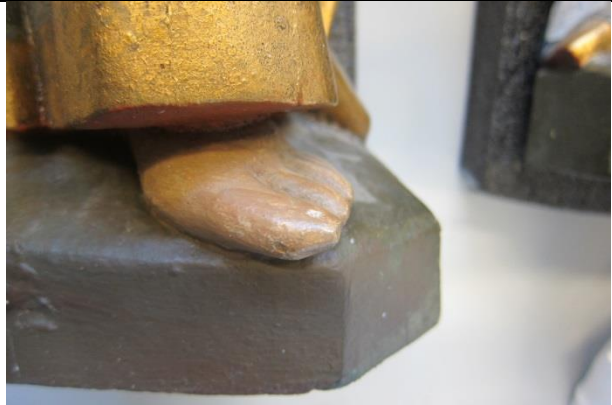
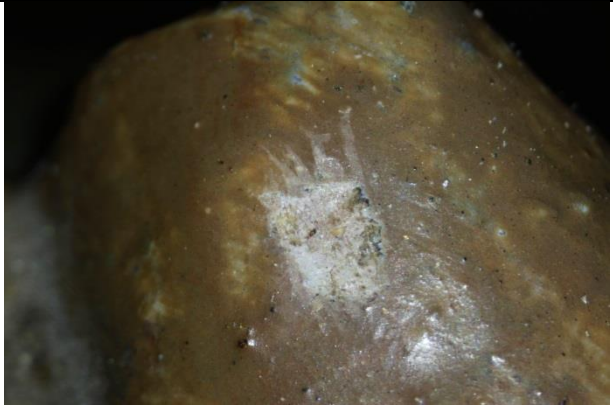
Tabell nr. 14: Johannes høyre fot, på stortå

Periode	Lag nr	Beskrivelse	Type lag	Kommentar	
Overmaling III. 1922. Nåværende overflate	5	Hudfarge	Nå værende overflate		
Overmaling II	4	Hvitt lag			
Overmaling I	3	Lysegrått lag			
Opprinnelig	2	Blek hudfarge	Overflate	Sorte, blå og røde pigmentkorn	
Opprinnelig	1	Hvitt lag	Grundering		
	0

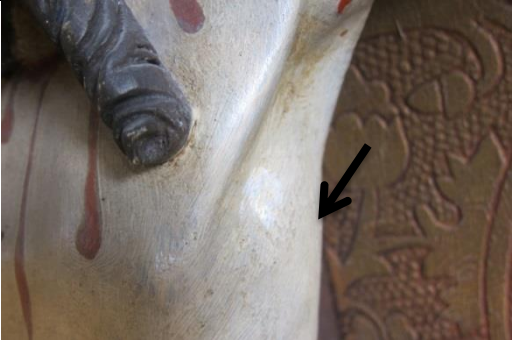
Tabell nr.3: Karnasjon under venstre armhule i tidligere avdekkingsprøve				
Snitt nr.:		Navn: CSp		Sist oppdatert: 29.8.2017

Periode	Lag nr	Beskrivelse	Type lag	Kommentar
Overmaling III. 1922. Nåværende overflate	4	Brunlig lasur	Overflate?	
Overmaling III. 1922. Nåværende overflate	3	Hvitt lag		
Overmaling I	2	Lysegrått lag		Blå pigmentkorn
		Gult transparent lag	Limlag?	
Opprinnelig	1	Hvitt lag	Grundering	
	0

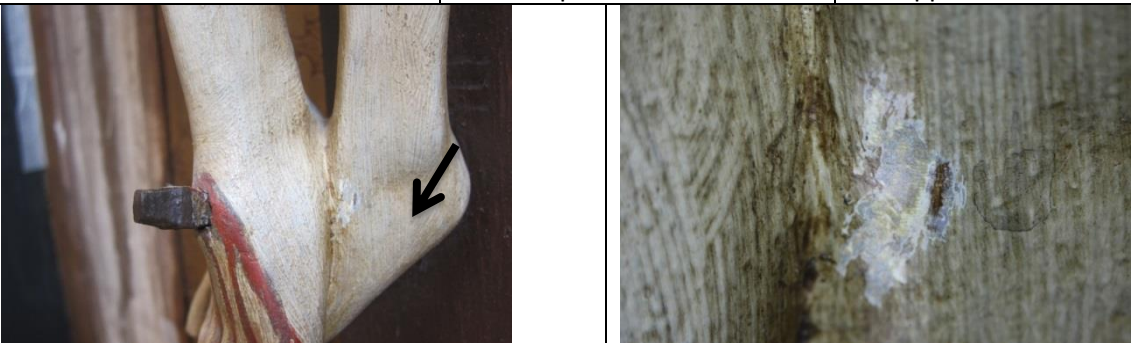
Tabell nr. 4: Karnasjon på venstre fot i tidligere avdekkingsprøve				
Snitt nr.:		Navn: CSp		Sist oppdatert: 29.8.2017

Periode	Lag nr	Beskrivelse	Type lag	Kommentar
Overmaling III. 1922. Nåværende overflate	5	Tyn brun lasur	Nåværende overflate	Brunere i fordypninger, penselstrøk synlig
Overmaling III. 1922.	4	Hvitt lag	Grundering	
Overmaling I	3	Lysegrått lag		Blå pigmentkorn synlig
	2	Gult transparent lag	Limlag?	Eller rester av skrapet ned karnasjon?
Opprinnelig	1b	Hvitt lag	Grundering	
Opprinnelig	1a	Grått lag?	Grundering ?

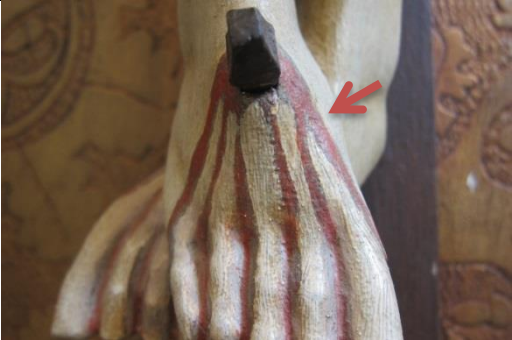
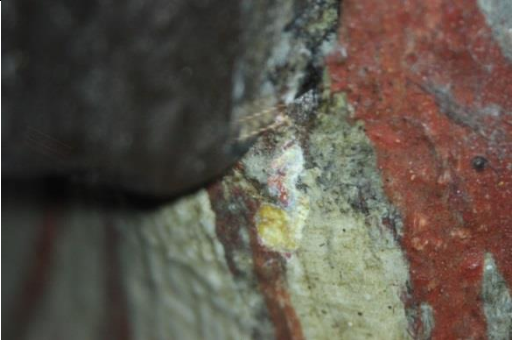
Tabell nr.5: Karnasjon på høyre fot, I avskalling rett under nagle				
Snitt nr.:		Navn: CSp		Sist oppdatert: 29.8.2017

Periode	Lag nr	Beskrivelse	Type lag	Kommentar
Overmaling III. 1922. Nåværende overflate	7	Rød lag	Blodrenn, nåværende overflate	
Overmaling III. 1922. Nåværende overflate	6	Tyn brun lasur	Nåværende overflate	Brunere i fordypninger, penselstrøk synlig
Overmaling III. 1922.	5	Hvitt lag	Grundering	
	4	Rødt lag	Blodrenn	
Overmaling I	3	Lysegrått lag	Overflate	Blå pigmentkorn synlig
	2	Gult transparent lag	Limlag?	Eller rester av skrapet ned karnasjon? Ser her mest ut som et limlag.
Opprinnelig	1	Hvitt lag	grundering

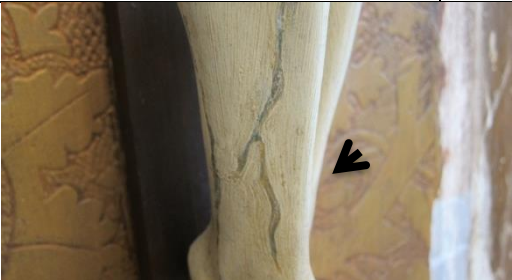
Tabell nr.6: karnasjon/ blodåre på høyre bein				
Snitt nr.:		Navn: CSp		Sist oppdatert: 29.8.2017

Periode	Lag nr	Beskrivelse	Type lag	Kommentar
Overmaling III. 1922. Nåværende overflate	5	Brun lasur	Nåværende overflate	
Overmaling III. 1922.	4	Hvitt lag		
Overmaling I	3	Lysegrått lag?		
Opprinnelig?	2	Blått lag	Blodåre, sparet ut og derfor nåværende overflate	Blå pigmentkorn ligner de man kan se i de andre områdene undersøkt.
Opprinnelig	1	Lyst lag	Hudfarge?

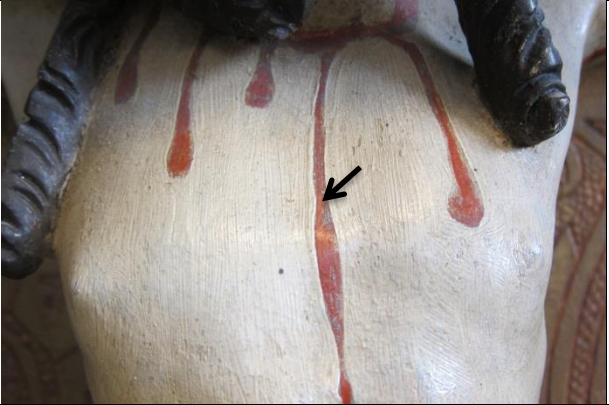
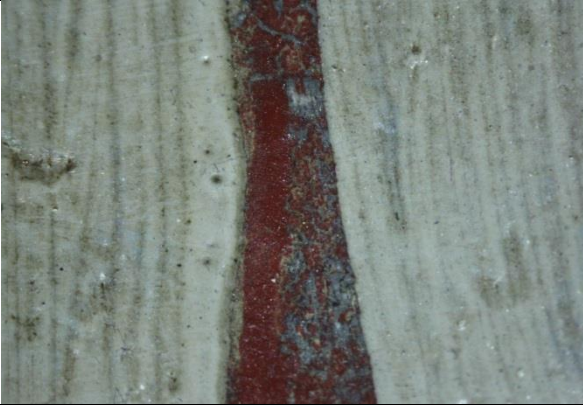
Tabell nr.7: karnasjon, lengste blodrenn på brystet

Periode	Lag nr	Beskrivelse	Type lag	Kommentar	
Overmaling III. 1922. Nåværende overflate	6	Brunlig lasur	Nåværende overflate		
Overmaling III. 1922. Nåværende overflate	5	Hvitt lag	Overflate		
Overmaling III. 1922. Nåværende overflate	4	Rødt lag?	Noe av blodrennet trukket opp?		
Overmaling I	3	Lysegrått lag??	Overflate		
Opprinnelig?	2	rødt lag	Blodrenn, sparet ut derfor nåværende overflate	Blå pigmentkorn ligner de man kan se i de andre områdene undersøkt.	
Opprinnelig?	1	Lyst lag	Hudfarge?

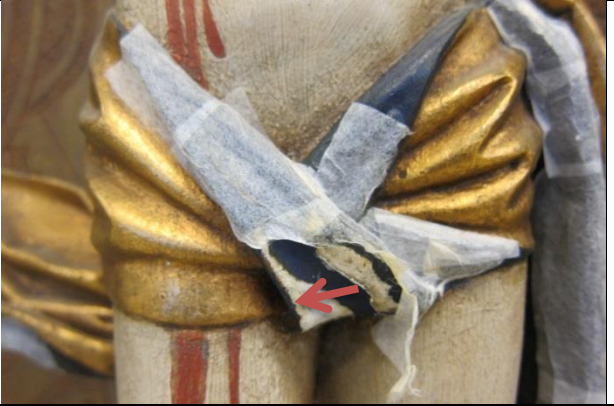
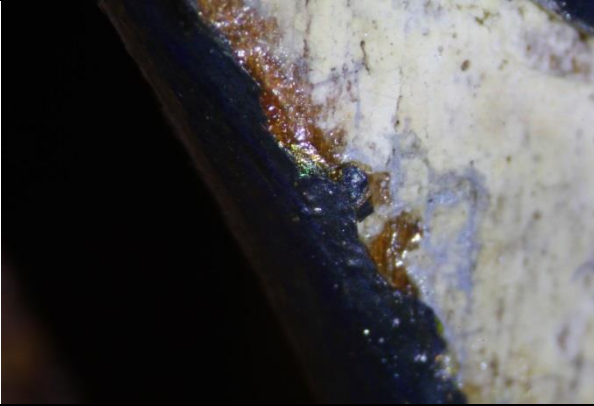
Tabell nr. 8: Lendeklede innside, i skrittet

Periode	Lag nr	Beskrivelse	Type lag	Kommentar	
		?			
Opprinnelig	3	Grønn lasur			
Opprinnelig	2	Bladgull			
				Ingen bolus synlig i det undersøkte området	
Opprinnelig	1	Hvitt lag	Grundering		
Opprinnelig	0	Treverk

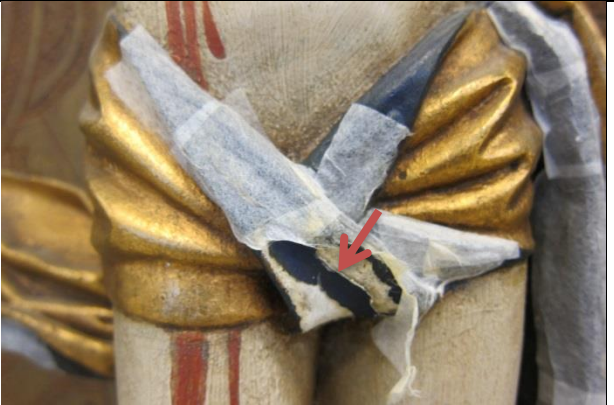
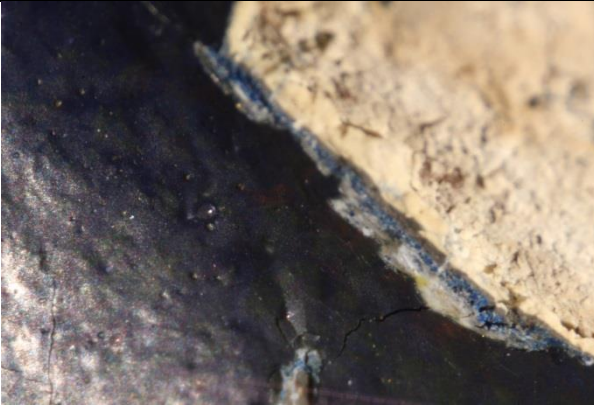
Tabell nr.9: Lendeklede innside, i skrittet

I område med avflassende maling

Periode	Lag nr	Beskrivelse	Type lag	Kommentar	
Overmaling III. 1922. Nåværende overflate		Mørkeblått lag			
Overmaling		Gult transparent lag		Litt usikker	
Overmaling		Hvitt lag			
Opprinnelig	3	Tynt mørkeblått lag		Store pigmentkorn av intens mørkeblå farge: Asuritt?	
Opprinnelig	2	Mørkegrått lag			
Opprinnelig	1	Hvitt lag			
Opprinnelig	0	Tre

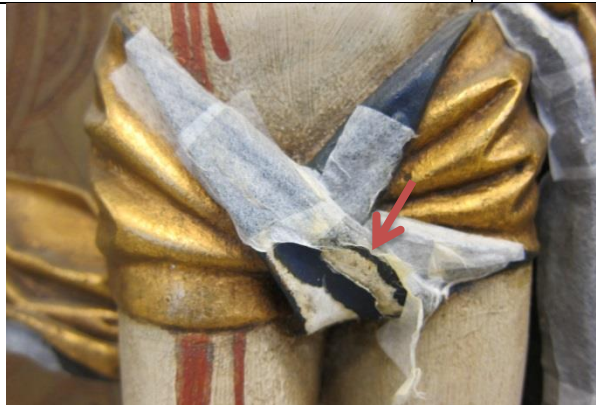
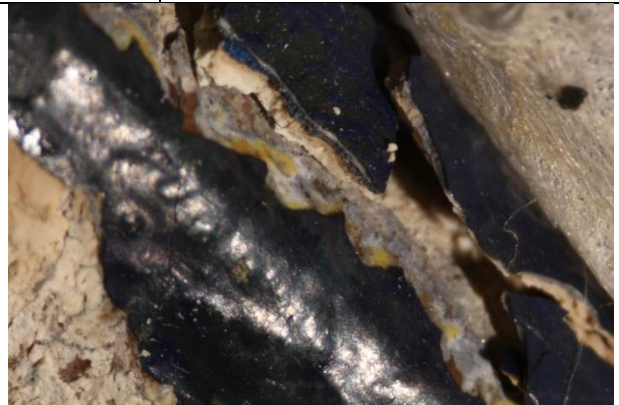
Tabell nr. 10: Lendeklede innside, i skrittet
I område med avflassende maling

Periode	Lag nr	Beskrivelse	Type lag	Kommentar
Overmaling III. 1922. Nåværende overflate	8	Brunlig lasur	Patineringslag	
Overmaling III. 1922. Nåværende overflate	7	Mørkeblått lag		
Overmaling	6	Gult transparent lag		
Overmaling II	5	Hvitt lag		Litt usikker
Overmaling I	4	Tynt lysegrått lag?		
Opprinnelig	3	Tynt mørkeblått lag		Store pigmentkorn av intens mørkeblå farge: Asuritt?
Opprinnelig	2	Mørkegrått lag		Grundering
Opprinnelig	1	Hvitt lag tykt		Grundering
Opprinnelig	0	Tre

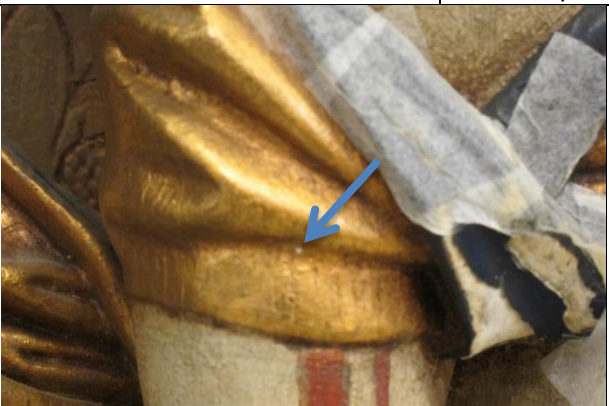
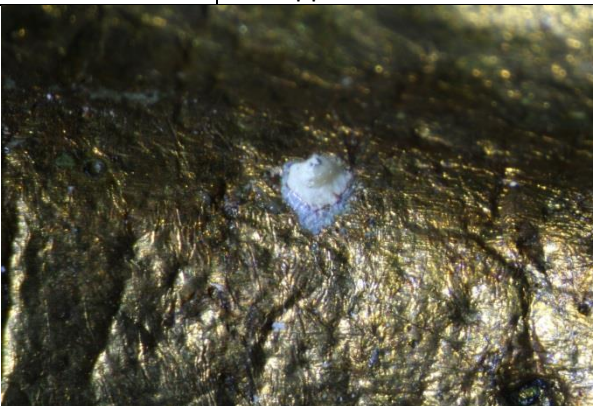
Tabell nr. 11: Lendeklede utside, over høyre bein, i foldedybden
Laget kikkeshull med skalpell

Periode	Lag nr	Beskrivelse	Type lag	Kommentar	
Overmaling III. 1922. Nåværende overflate	7	Lasur?	Patineringslag		
Overmaling III. 1922. Nåværende overflate	6	Bladmetall			
Overmaling	5	Tynt transparent lag?	Olje til forylling?		
				Er det flere lag her? Forstørrelsen er ikke stor nok for å kunne skille mellom flere lag.	
Overmaling I	4	Lysegrått lag	Overflate	Grått overmalingslag?	
Opprinnelig	3	Gyllent bladmetall	Overflate		
Opprinnelig	2	Rødt lag	Bolus		
Opprinnelig	1	Hvitt lag tykt	Grundering		
	0

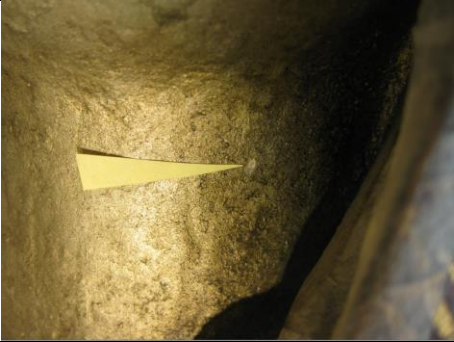
Tabell 1 Kjole, Ny avdekkingsprøve overkropp, høyre side				
Snitt nr.:		Navn: TMO		Sist oppdatert: 20.8.2017

Periode	Lag nr	Beskrivelse	Type lag	Kommentar
Overmaling III. 1922. Nåværende overflate	4	Lasur, gulbrun	Overflate	Lagt på og tørket av.
Overmaling III. 1922. Nåværende overflate	3	Metallfolie, sølvfarget. Usikkert om det er sølv	Overflate	Oljeforgylling
Overmaling III?	2	Gulaktig laserende lag	Gullgrunn	
	1	Hvit	Grundering	Voksaktig, olje. Tykk
Opprinnelig	0	Tre

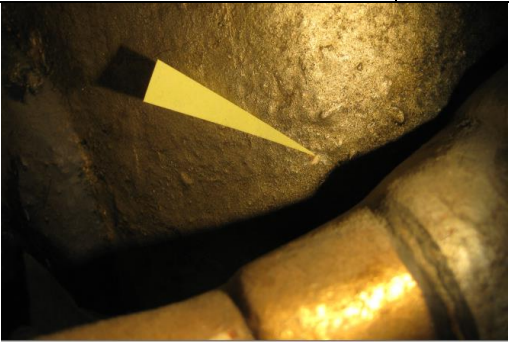
Tabell 2 Kjole, Ny avdekkingsprøve på magen bak hendene				
Snitt nr.:		Navn: TMO		Sist oppdatert: 20.8.2017

Periode	Lag nr	Beskrivelse	Type lag	Kommentar
Overmaling III. 1922. Nåværende overflate	4	Lasur, gulbrun	Overflate	Lagt på og tørket av.
Overmaling III. 1922. Nåværende overflate	3	Metallfolie, sølvfarget	Overflate	Usikkert om det er sølv. Oljeforgylling, finner ikke gullgrunn
Overmaling	2	Rødbrun, lyst	?	Farge som bolus, men dette er trolig ikke bolus. Ligger som rester- ikke på hele flaten. Slitt lag
Opprinnelig	1	Hvit		Tykk grundering, oljemettet i overflaten
Opprinnelig	0			Tre, vet ikke om det ligger noe mellom grundering og tre

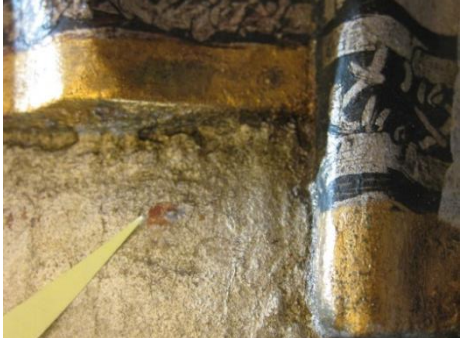
Tabell 3 Kjole, Tidligere avdekkingsprøve på brystet, høyre side				
Snitt nr.:		Navn: TMO		Sist oppdatert: 20.8.2017

Periode	Lag nr	Beskrivelse	Type lag	Kommentar
Overmaling III. 1922. Nåværende overflate	6	Lasur, gulbrun	Overflate	Lagt på og tørket av.
Overmaling III. 1922. Nåværende overflate	5	Metallfolie, sølvfarget	Overflate	Usikkert om det er sølv. Oljeforgylling, finner ikke gullgrunn
Overmaling I	4	Lys grå	Overflate	
Overmaling	3	Hvit, ett sort korn		
Opprinnelig	2	Rødbrun, lys		Her ser fargen ut som bolus.
Opprinnelig	1	Hvit		Grundering
Opprinnelig	0	Tre

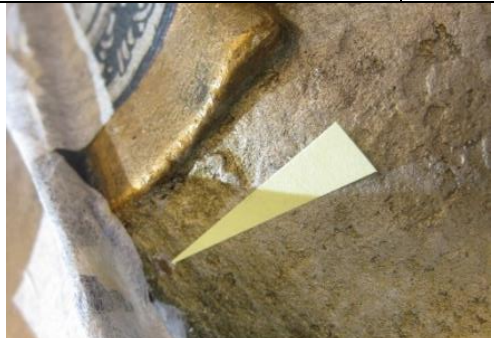
Tabell 4 Kjole, på brystet Ny avdekkingsprøve, venstre side				
Snitt nr.:		Navn: TMO		Sist oppdatert: 20.8.2017

Periode	Lag nr	Beskrivelse	Type lag	Kommentar
Overmaling III. 1922. Nåværende overflate		Lasur, gulbrun	Overflate	Lagt på og tørket av.
Overmaling III. 1922. Nåværende overflate		Metallfolie, sølvfarget	Overflate	Usikkert om det er sølv. Oljeforgylling, finner ikke gullgrunn
		Metall-lag,	?	Sølv? blått/mørkt i overflaten. Sølvfarget i kanten/under
		Ferniss? Olje?		
Opprinnelig		Gull		Delvis med rød lasur?
		Ikke videre undersøkt

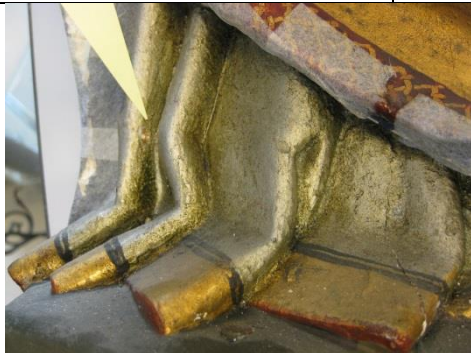
Tabell 5 kjole

Periode	Lag nr	Beskrivelse	Type lag	Kommentar
Overmaling III. 1922. Nåværende overflate	10	Lasur, gulbrun	Overflate	Lagt på og tørket av.
Overmaling III. 1922. Nåværende overflate	9	Metallfolie, sølvfarget.	Overflate	Usikkert om det er sølv. Oljeforgylling,
Overmaling III. 1922. Nåværende farge.	8	Mørkt, brunlig lag		Gullgrunn, olje
	7	Rød, rødbrun*		Avslitt lag. Noen steder er det helt borte, andre steder ligger den tykt. Det ser ut til at de underliggende lagene er skrappt før dette laget er lagt på. Dette laget og laget kan være det samme- usikkert. Ligner det som ligger som Erdmanns gullgrunn på kappa
Overmaling II	6	Hvitt	Overflate?	Oljemaling
Overmaling I	5	Grå, lys	Overflate?	Oljemaling
	4	Grå, mellomgrå med sorte pigmentkorn	Overflate	Oljemaling. Dette tror jeg er den grå vi har sett flere steder
Opprinnelig	3	Rødbrun		Bolus
Opprinnelig	2	Grundering		Tykt lagt, usikkert om det er flere markerte lag

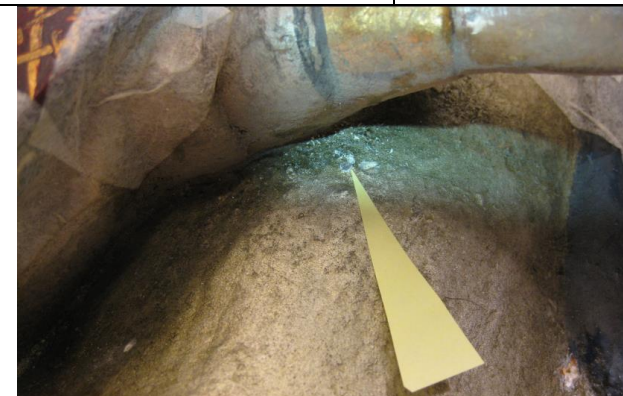
Ny avdekking på magen, under armen, ved 2

Periode	Lag nr	Beskrivelse	Type lag	Kommentar
Overmaling III. 1922. Nåværende overflate	10	Lasur, gulbrun	Overflate	Lagt på og tørket av.
Overmaling III. 1922. Nåværende overflate	9	Metallfolie, sølvfarget. Usikkert om det er sølv	Overflate	Oljeforgylling,
Overmaling	8	Hvit	Overflate?	Oljemaling Mer gulig enn laget under. 7 og 8 kan være ett lag
Overmaling	7	Hvit	Overflate?	Oljemaling
Overmaling I	6	Lys grå med sorte pigmentkorn	Overflate?	Dette laget er sett i flere avdekkingsprøver
Opprinnelig	5	Rød, dyp transparent	Overflate	lasur
Opprinnelig	4	Gulig høyrød	Undermaling?	Undermaling for lasur? Er disse to lagene dekorlag på opprinnelig metall. Det ser veldig ut som en middelalderstruktur. Kun bevart i minimale område. Hele overflaten må ha vært helt nedbrutt, eller skrappt før oppmaling. Dette kan ha skjedde før Erdmanns oppmaling. Før det grå laget med sorte pigmentkorn er påført.
Opprinnelig	2	Metall-lag? Grått		Nedbrutt. Jeg tror dette kan være nedbrutt sølvfarget metall-lag

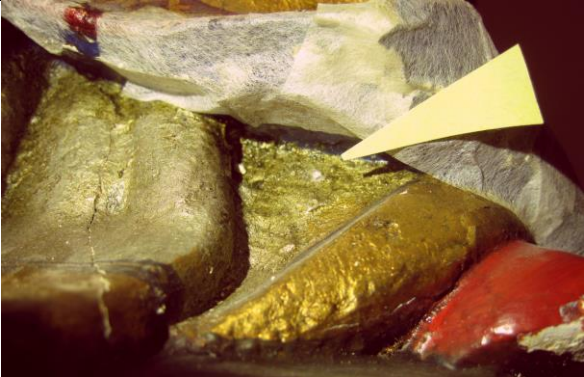
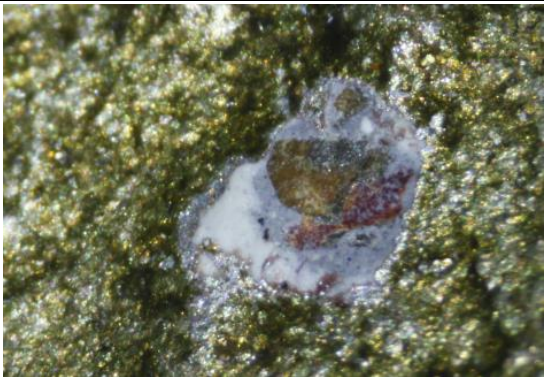
Tabell 6b kjole
Ny avdekking nede i front

Periode	Lag nr	Beskrivelse	Type lag	Kommentar
Overmaling III. 1922. Nåværende overflate	10	Lasur, gulbrun	Overflate	Lagt på og tørket av.
Overmaling III. 1922. Nåværende overflate	9	Metallfolie, sølvfarget. Usikkert om det er sølv	Overflate	Oljeforgylling,
	8	Blekt rødbrunt lag	?	Tørrere og tynnere enn tilsvarende rødbrunt lag funnet under metallfolien (Erdmann) andre steder. (Avslitt lag. Noen steder er det helt borte, andre steder ligger den tykt. Det ser ut til at de underliggende lagene er skrappt før dette laget er lagt på. Dette laget og laget kan være det samme- usikkert. Ligner det som ligger som Erdmanns gullgrunn på kappa)
	7	Hvitt	Overflate	Oljemaling
Overmaling I	6	Grå, mellomgrå med sorte pigmentkorn	Overflate	Oljemaling. Dette tror jeg er den grå vi har sett flere steder
Opprinnelig	5	rød	Overflate	Lasur
	4	Gull med sølv under	Underlag for lasur	zwischen gold

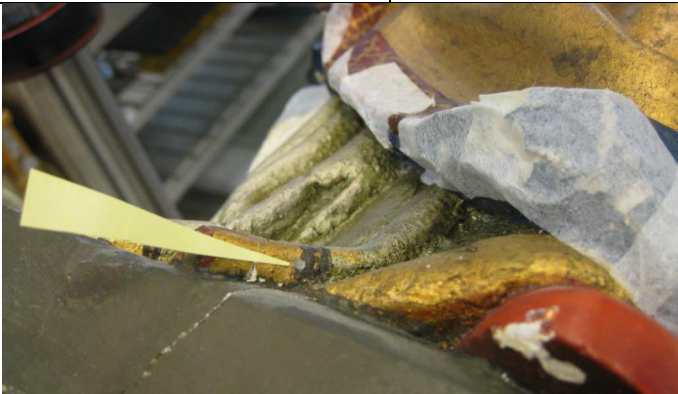
Tabell 7 kjole, gullkant ned, sorte streker
Ny avdekking nede på høyre side

Periode	Lag nr	Beskrivelse	Type lag	Kommentar	
Overmaling III. 1922. Nåværende overflate	9	Lasur, gulbrun	Overflate	Lagt på og tørket av.	
		Sort/brun	Overflate	Streker	
Overmaling III. 1922. Nåværende overflate	8	Metallfolie, sølvfarget. Usikkert om det er sølv	Overflate	Oljeforgylling,	
Overmaling II?	7	Hvitt	Overflate?	Oljemaling	
Overmaling I	6	Grå, lys	Overflate?	Oljemaling	
	5	Grå, mellomgrå med sortepigmentkorn	Overflate	Oljemaling. Dette tror jeg er den grå vi har sett flere steder	
Opprinnelig lag	4	Gull	Overflate		
Opprinnelig lag	3	Rødbrun		bolus	
Opprinnelig lag	2	Grundering		Tykt lagt, usikkert om det er flere markerte lag	
	1	Grått? lag		Overflaten på treet	
	0	Treverk

Kjolen, kommentarer: Den rødbrune som er knyttet til sekundært metal-lag ser ut til å ligge i flekker. Den sees flere steder under nåværende «sølvoverflate». Noen steder ser det ut til å ligge et blålig lag på denne røde. Kan dette være sølv som er oksidert? Det er usikkert om det hvite laget som oppfører seg som olje er Erdmanns grunderingslag. Det ser ut som om Erdmann bare fjernet det som er løst og lagt farget gullgrunn for sølvet direkte på det underlaget? Det er forskjellige malinglag/struktur fra sted til sted, - skyldes at overflaten er skrappt før oppmaling. Kjolen har opprinnelig vært metall, sannsynligvis sølv- eller det er brukt zwischgold? (oro di meta). Det kan ha vært dekor på metallet ref. funn av rød lasur med rød antatt undermaling. Deretter er kjolen overmalt med grått og deretter med hvitt. Det er sannsynlig at det ene hvite laget er Erdmanns grunning. Deretter er det lagt på nytt sølv på gullgrunn og sølvet er lasert. Lagene er så ødelagt at det er ikke mulig å si med sikkerhet hvorledes strukturen har vært.

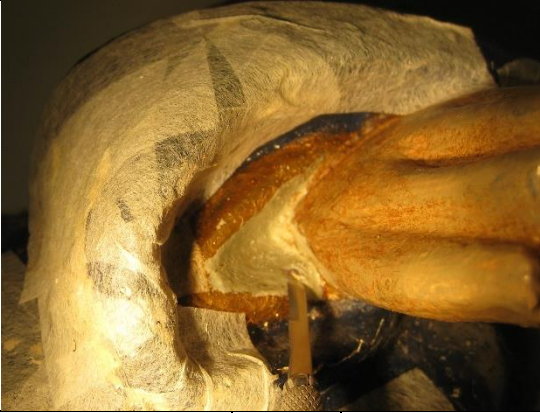
Tabell 9 Kjole, for i ermet, Ny avdekkingsprøve, venstre side				
Snitt nr.:		Navn: TMO		Sist oppdatert: 02.10.2017

Periode	Lag nr	Beskrivelse	Type lag	Kommentar
Overmaling III. 1922. Nåværende overflate	8	Ferniss/ufarget lag	Overflate	Lagt på og tørket av.
Overmaling III. 1922. Nåværende overflate	7	Lys gråbeige	Overflate	Oljemaling- Fet farge
Overmaling III?	6	Gull/slagmetall		Fra ermekanten
Overmaling II	5	Hvit	Overflate?	
Overmaling I	4	Lys grå		
?	3	Mørkt lag Blå		Ikke mulig å definere fargen. Dette sees som blå pigmentpartikler på høyre erme.
Opprinnelig	2	Rød		Bolus eller fargelag?
Opprinnelig	1	Gulhvit		Grundering. Som er mettet opp i toppsjiktet. <i>Ikke undersøkt videre</i>
Opprinnelig	0	Treverk

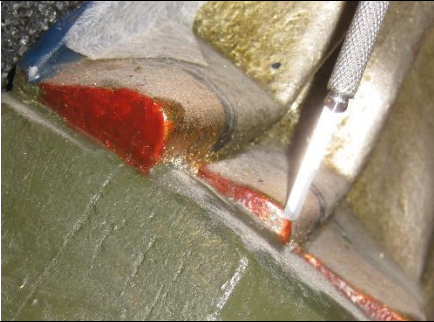
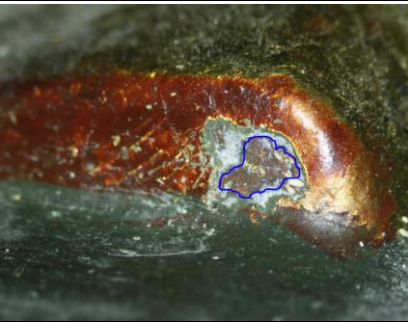
Tabell 10 Kjole, for i nedre kant av kjole. Ny avdekkingsprøve, høyre side				
Snitt nr.:		Navn: TMO		Sist oppdatert: 02.10.2017

Den røde opprinnelige lasuren ligger innenfor den påtegnede blå streken på fotografiet.
Periode	Lag nr	Beskrivelse	Type lag	Kommentar
Overmaling III. 1922. Nåværende overflate	10	Rød	Lasur	
Overmaling III. 1922. Nåværende overflate	9	Gullfarget		slagmetall
Overmaling III. 1922.	8	Grønn, fargen varierer over flaten	Overflate	Olje
	7	Grønn	Usikkert lag	
Overmaling II	6	Hvit		
Overmaling I	5	Lys grå		Dette er det laget som finnes flere steder
Opprinnelig	4	Rød	Lasur	Ligger på gullet
Opprinnelig	3	Gull		Kun minimale rester gull eller zwischgold
Opprinnelig	2	Rød	Bolus	Tett lag / dekkende forholdsvis mørk.
Opprinnelig	1	Grundering		Ikke undersøkt videre
Opprinnelig	0	Treverk

Like ved dette undersøkelsespunktet finner jeg den grønne opprinnelige fargen på sokkelen, når jeg følger denne fargen mot gullkanten på kjolen ser det ut til å være det samme laget, men fargen endres noe.

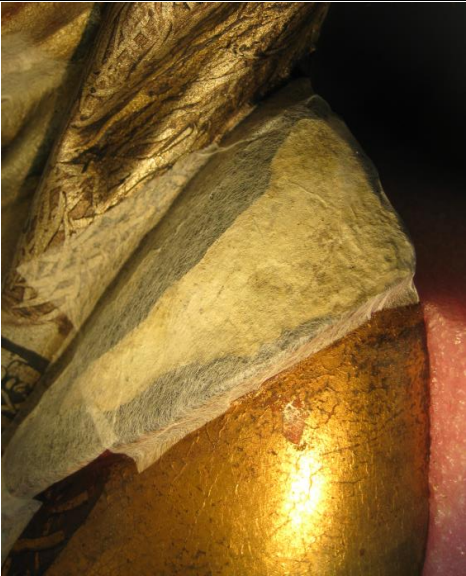
Tabell 11 Kappe .Tidligere avdekkingsprøve, høyre skulder

Periode	Lag nr	Beskrivelse	Type lag	Kommentar	
Overmaling III. 1922. Nåværende overflate	7	Ferniss	Overflate	Ferniss eller voks (voksferniss?)	
Overmaling III. 1922. Nåværende overflate	6	Metallfolie, Gullfarget.	Overflate	Oljeforgylling, små grønne partikler. slagmetall?	
Overmaling III. 1922. Nåværende overflate	5	Brunlig. Ser rødbrun ut fordi den er transparent og underliggende lag sees gjennom	Gullgrunn	Kjennes voksaktig. Gullgrunn	
Opprinnelig	4	Gull		Små rester	
Opprinnelig	3	Mørk rød bolus		Slitt, varierende tykkelse, trolig avdekkingskader	
Overmaling	2	Grundering		Hvit	
Opprinnelig	1	Grundering		Gulhvit	
Opprinnelig	0	Treverk		Dette laget fliser seg opp og er vurdert til å være treverk, selv om det ser grått ut.

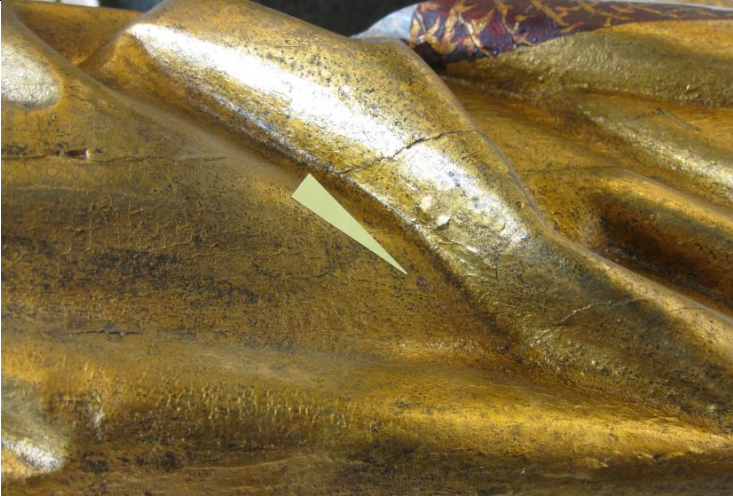
Tabell 12 Kappe.Ny avdekkingsprøve. Høyre side, mellom kne og arm

Periode	Lag nr	Beskrivelse	Type lag	Kommentar	
Overmaling III. 1922. Nåværende overflate	7	Ferniss	Overflate	Ferniss eller voks (voksferniss?)	
Overmaling III. 1922. Nåværende overflate	6	Metallfolie, Gullfarget.	Overflate	Oljeforgylling, små grønne partikler . slagmetall?	
	5	Brunlig. Ser rødbrun ut fordi den er transparent og underliggende lag sees gjennom	Gullgrunn	Kjennes voksaktig. Gullgrunn	
Opprinnelig	4	Gull		Små rester	
Opprinnelig	3	Mørk rød bolus		Slitt, varierende tykkelse, trolig avdekkingskader	
Opprinnelig	2	Grundering		Hvit	
Opprinnelig	1	Grundering		Hvit	
Opprinnelig	0	Treverk		Dette laget fliser seg opp og er vurdert til å være treverk, selv om det ser grått ut.

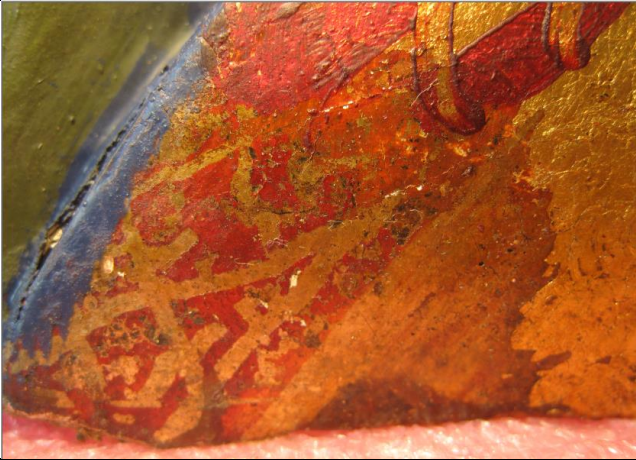
Tabell 13 Kappe
Uovermalt område. Høyre side, nede på kappen.

Periode	Lag nr	Beskrivelse	Type lag	Kommentar	
Overmaling III. 1922. Nåværende overflate	8	Ferniss	Overflate	Ferniss eller voks (voksferniss?)	
Overmaling III. 1922. Nåværende overflate	7	Metallfolie, Gullfarget.	Overflate	Oljeforgylling, små grønne partikler . slagmetall?	
	6	Brunlig. Ser rødbrun ut fordi den er transparent og underliggende lag sees gjennom	Gullgrunn	Kjennes voksaktig. Gullgrunn	
		Klar rød laserende farge som bord på yttersiden av kappekanten. *	Overflate		
Opprinnelig	5	Gull	Overflate	Små rester	
Opprinnelig	4	Grått		Kan gullet være sølv med gull? Og har spaltet seg mellom sølvet og gullet	
Opprinnelig	3	Mørk rød bolus		Slitt, varierende tykkelse, trolig avdekkingskader	
Opprinnelig	2	Grundering		Hvit	
Opprinnelig	1	Grundering		Hvit	
Opprinnelig	0	Treverk		Dette laget fliser seg opp og er vurdert til å være treverk, selv om det ser grått ut.

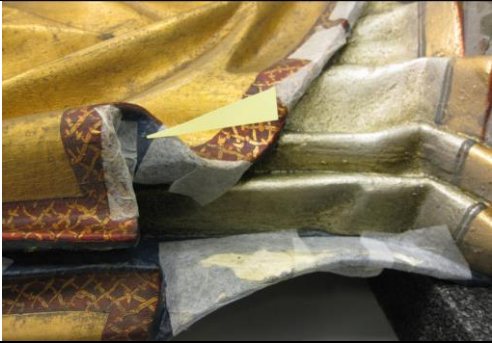
Tabell 15 Kappe, for, nede på front
Ny avdekkingsprøve

Periode	Lag nr	Beskrivelse	Type lag	Kommentar
Overmaling III. 1922. Nåværende overflate	6	Blå	Overflate	Oljemaling
	5	Hvit		Oljemaling
	4	Mørk blå? grå?		Klarer ikke å definere laget
Opprinnelig	3	Blå	Overflate	Asuritt?
Opprinnelig	2	Mørk grå	Undermaling	
Opprinnelig	1	Hvit	Grundering	
Opprinnelig	0	Tre

Lagene er slitt i overflaten. Ser ut som det er skrappt? Slipt? Kappen ser ut til å ha to oppmalinger. Den opprinnelige og Erdmanns. Det må bety at noe er fjernet?

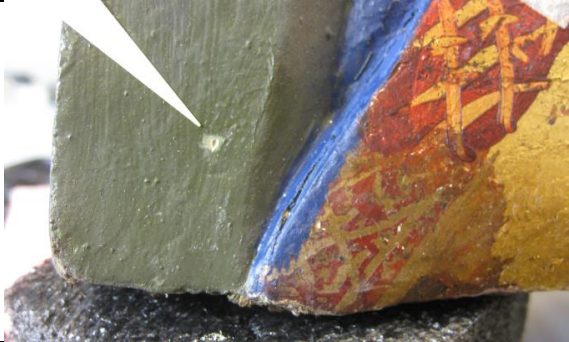
Tabell 16 Sokkel
Ny avdekking, høyre side

Periode	Lag nr	Beskrivelse	Type lag	Kommentar
Overmaling III. 1922. Nåværende overflate	5	Grønn, fargen varierer over flaten	Overflate	Olje
Opprinnelig?	4	Grønn	Overflate	Lyse partikler i det grønne laget
	3	Lys grå?	?	Usikkert lag

Opprinnelig	2	Gul	Limdrenking/ olje på grundering?	Ser ut som et isolasjonslag
Opprinnelig	1	Grundering		Forholdsvis tynt grunderingslag.
Opprinnelig	0	Treverk

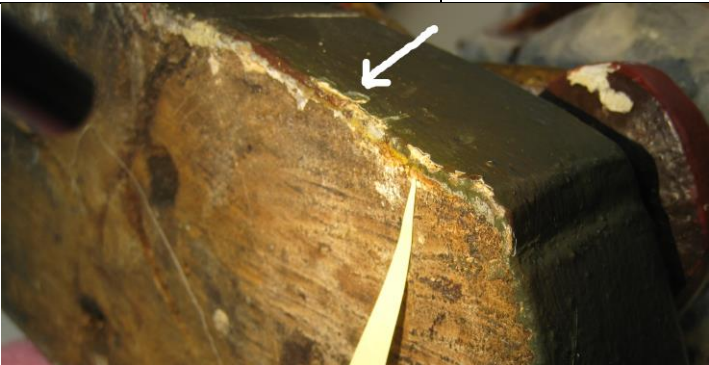
Ny avdekking, høyre side front på kanten nede. Tabellsted er markert med hvit tegnet pil. Annen informasjon er funnet på sted markert med pil på kanten.

Periode	Lag nr	Beskrivelse	Type lag	Kommentar	
Overmaling. 1922. Nåværende farge	8	Grønn, fargen varierer over flaten*	Overflate	Olje	
Overmaling	7	Lys grå, tynt.	?	Det ligger et beige lag på kanten som kan være dette laget.	
Overmaling	6	Skarpt gult lag	?	Laget er funnet på kanten under sokkelen	
Overmaling	5	Lys blå, grå	?	Definert overflate	
Opprinnelig	4	Grønn, brunaktig i deler av overflaten		Kan være kobbergrønn (verdigris)	
Opprinnelig	3	Grå, lys			
Opprinnelig	2	Gul	Isolasjonsl ag?	Limdrenking/olje på grundering? Ser ut som et isolasjonslag	
Opprinnelig	1	Grundering		Forholdsvis tynt grunderingslag.	
opprinnelig	0	Treverk

*på denne ligger det et rødt lag som er søl fra oppmaling av bunnen i skapet

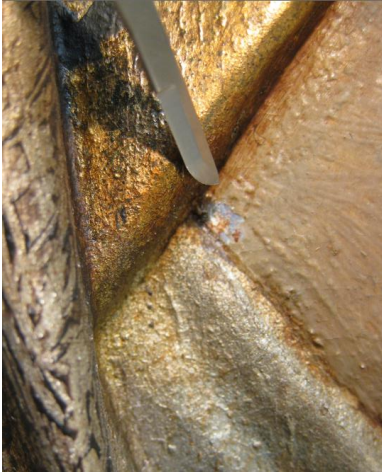
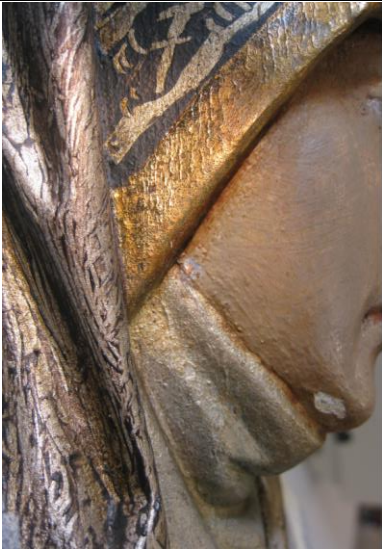
Tabell 19 Karnasjon, mot halsduk, venstre side og i skade på hake
Eksisterende avdekkingsprøve

Begge områdene er undersøkt	
Periode	Lag nr	Beskrivelse	Type lag	Kommentar	
Overmaling III. 1922. Nåværende overflate	9	Lasur, gulbrun	Overflate	Lagt på og tørket av.	
Overmaling III. 1922. Nåværende overflate	8	Karnasjon	Undermaling for lasur	Olje?	
Overmaling	7	Gul grønnlig		Funnet flere steder på altertavlen	
Overmaling	6	Hvit			
Overmaling	5	Gråblå/grå			
	4	Grå		Trolig smuss	
Opprinnelig	3	Karnasjon	overflate		
Opprinnelig	2	Mørk rød	Bolus	Avdekkingsfeltet ligger i kanten mot metall	
Opprinnelig	1	Grundering			
Opprinnelig		Ikke videre undersøkt

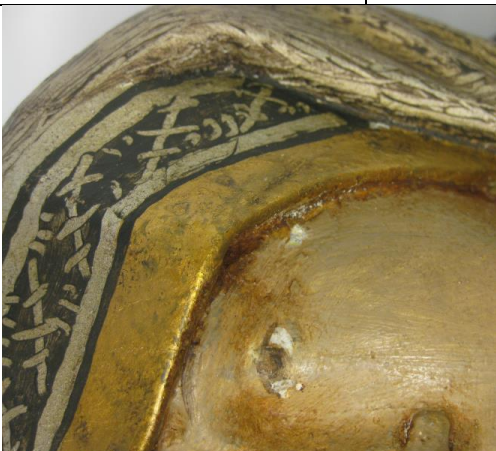
Tabell 20 Karnasjon, mellom øyet og hodelin, høyre side
Eksisterende avdekkingsprøve

Periode	Lag nr	Beskrivelse	Type lag	Kommentar	
Overmaling III. 1922. Nåværende overflate	8	Lasur, gulbrun	Overflate	Lagt på og tørket av.	
Overmaling III. 1922. Nåværende overflate	7	Karnasjon	Undermaling /overflate	Olje?	
	6	Lys gul, grønnlig		Oljemaling. Ligner malinglag synlig på kanten mot baksiden av skulpturen og ned på sokkelen.	
Overmaling II	5	Hvit		Oljemaling	
Overmaling I	4	Lys grå/hvit		Oljemaling. Ser ut som det laget som er funnet flere steder	
	3	Lys grå, mørkere enn laget over		Smuss?	
Opprinnelig	2	Karnasjon, blek			
Opprinnelig	1	Hvit	Grundering, oljemettet på overflaten		
Opprinnelig	0	Tre

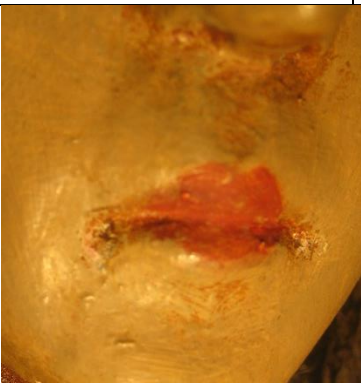
Tabell 21 Karnasjon, ved munn, venstre munnvik
Eksisterende avdekkingsprøve

Periode	Lag nr	Beskrivelse	Type lag	Kommentar
Overmaling. 1922. Nåværende farge	9	Lasur, gulbrun	Overflate	Lagt på og tørket av. Ligger tettere i munnviken
Overmaling. 1922. Nåværende farge	8	Karnasjon	Undermaling/overflate	Olje?
	7	Karnasjon		
Overmaling II	5	Hvit		Oljemaling
Overmaling I	4	Lys grå, mørkere enn laget over		Ser ut som det laget som er funnet flere steder
	3	Nærmest grått tynt lag	Smuss	
Opprinnelig	2	Karnasjon, blek		Veldig tynt lag
Opprinnelig	1	Hvit	Grundering, oljemettet på overflaten	<i>Ikke sjekket videre etter dette laget</i>
Opprinnelig	0	Tre

I den høyre munnviken ser det ut til å være avdekket før det er malt opp. NIKU har ikke rørt dette området.

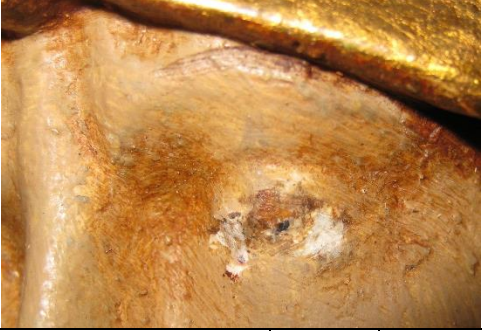
Tabell 22 Karnasjon, høyre øye Eksisterende avdekkingsprøve				
Snitt nr.:		Navn: TMO		Sist oppdatert: 02.10.2017

Periode	Lag nr	Beskrivelse	Type lag	Kommentar
Overmaling III. 1922. Nåværende overflate	8	Lasur, gulbrun	Overflate	Lagt på og tørket av. Ligger tettere i munnviken
Overmaling III. 1922. Nåværende overflate	7	Karnasjon	Undermaling/overflate	Olje?
Overmaling II	5	Hvit		Oljemaling
Overmaling I	3	Lys grå, mørkere enn laget over		Ser ut som det laget som er funnet flere steder
Opprinnelig	2	Karnasjon, blek	På denne ligger det rester av brun kontur under øyet og sort over øyet	Her er karnasjonen blek eller rosa
Opprinnelig	1	Hvit	Grundering, oljemettet på overflaten	<i>Ikke sjekket videre etter dette laget</i>
Opprinnelig	0	Tre

Det har vært store skader i malinglaget før siste oppmaling. Er malinglaget skrappt før oppmaling?

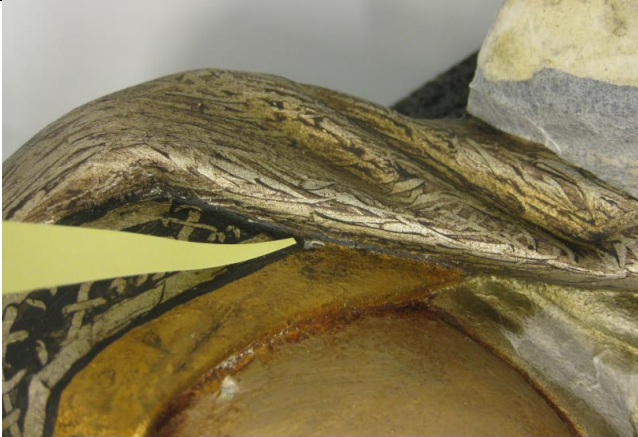
Tabell 24 hodelin, overgang «gullkant» sølv, høyre side.
Ny avdekkingsprøve

Periode	Lag nr	Beskrivelse	Type lag	Kommentar	
Overmaling III. 1922. Nåværende overflate	8	Lasur, gulbrun	Overflate	Lagt på og tørket av.	
Overmaling III. 1922. Nåværende overflate	7	Gullfarget metall	Overflate	Slagmetall? Små grønne partikler kan tyde på oljegrunn og kobber i metalfolien	
Overmaling II	6	Hvit		Oljemaling. Dette laget er funnet flere steder på skulpturen	
Overmaling I	5	Lys grå, mørkere enn laget over		Ser ut som det laget som er funnet flere steder	
	4	Hvit		?	
Opprinnelig	3	Grått/metall-lag sølv? Gull under nåværende gullkant*		Det må i alle fall være to gulltyper- eller det kan være sølv og gull.	
Opprinnelig	2	Rødbrun		Bolus	
Opprinnelig	1	Hvit	Grundering, oljemettet på overflaten		
Opprinnelig	0	Tre

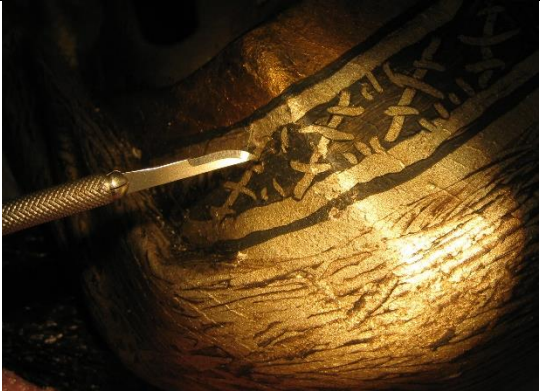
Tabell 25 hodelin, «sølv», høyre side.
Ny avdekkingsprøve

Periode	Lag nr	Beskrivelse	Type lag	Kommentar	
Overmaling III. 1922. Nåværende overflate	6	Lasur, gulbrun	Overflate	Lagt på og tørket av.	
Overmaling III. 1922. Nåværende overflate	5	Gullfarget metall	Overflate	Slagmetall? Små grønne partikler kan tyde på oljegrunn og kobber i metalfolien	
På dette stadiet må deler av underliggende lag være fjernet. De ligger ikke som hele lag.					
Overmaling	4	Lys grå, mørkere enn laget over		Litt usikker på hvorledes det grå og hvite ligger i forhold til hverandre. Laget under har vært slitt når disse to lagene er lagt på Ser ut som det laget som er funnet flere steder	
Overmaling	3	Hvit			
Opprinnelig	2	Sort-mørkgrå/metall-lag sølv? Gull under nåværende gullkant		Det må i alle fall være to gulltyper- eller det kan være sølv og gull.	
Opprinnelig		Rødbrun		Bolus	
Opprinnelig	1	Hvit	Grunderingen er ikke videre undersøkt

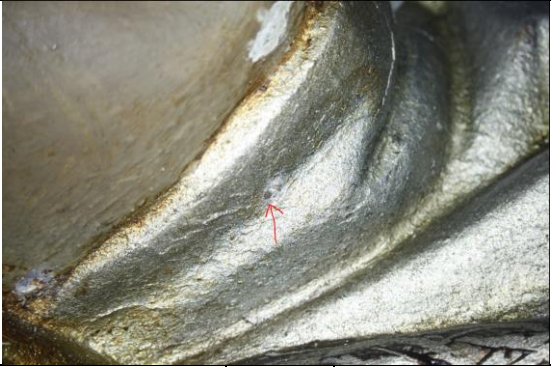
Tabell 26 Hakelapp, «sølv», venstre side. Ny avdekkingsprøve				
Snitt nr.:		Navn: TMO		Sist oppdatert: 17.04.2018

Periode	Lag nr	Beskrivelse	Type lag	Kommentar
Overmaling III. 1922. Nåværende overflate	8	Lasur, gulbrun	Overflate	Lagt på og tørket av.
Overmaling III. 1922. Nåværende overflate	4	sølvfarget metall	Overflate	Slagmetall? Små grønne partikler kan tyde på oljegrunn og kobber i metalfolien
	7	Mørkgrått lag.		Metall? Ligner det mørke laget som sees gjennom og under nåværendelag i folder på kappa
	6	Rødbrun		Oljemaling. Forstår ikke hva dette er, trolig et underlag for neste lag
	5	Sur gul	Underlag for metall?	Oljemaling
Overmaling II	4	Hvit		
Overmaling I		Lys grå, mørkere enn laget over		Ser ut som det laget som er funnet flere steder
Opprinnelig	3	Sort-mørkgrå/metall-lag sølv? Gull under nåværende gullkant		Det må i alle fall være to gulltyper- eller det kan være sølv og gull.
Opprinnelig	2	Rødbrun		Bolus

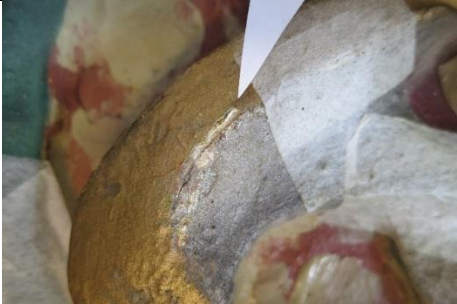
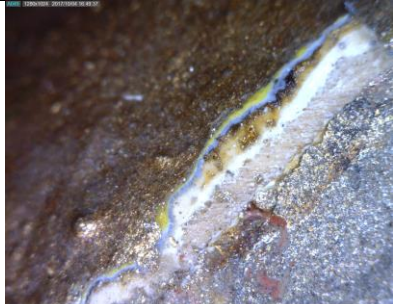
Tabell nr. 1: Gullakantus, venstre del, mot midten				
Snitt nr.:		Navn: CL		Sist oppdatert: 18.10.17

Undersøkelse markert med hvit pil		Undersøkt med Dino-Lite x50		
Periode	Lag nr	Beskrivelse	Type lag	Kommentar
Overmaling III. 1922. Nåværende overflate	10	Brun	Lasur	Nåværende overflate
	9	Gull	Tynt lag. Maling? (eller folie?)	
	8	Sølv	Maling?	
	7	Gul	Transparent	Olje til forgylling?
Overmaling II	6	Hvit		
Overmaling I	5	Lys grå/Gråblå		
Opprinnelig	4	Rødbrun	Lasur	
	3	Gull/sølvfarget?	Metallfolie? Slagmetall?	
	2	Lys brun	Transparent	Olje til forgylling?
Opprinnelig	1	Hvit	Grundering	
	0	Tre

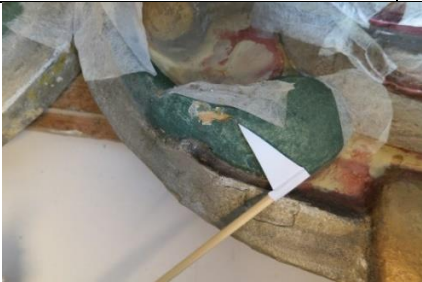
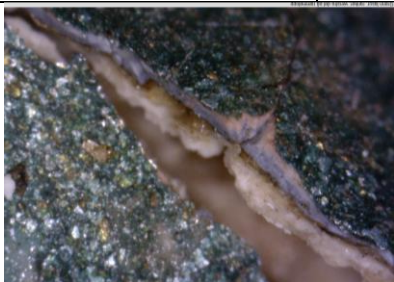
Tabell nr. 2: Grønn akantus, venstre del mot midten				
Snitt nr.:		Navn: CL		Sist oppdatert: 18.10.17

Undersøkelse markert med hvit pil		Undersøkt med Dino-Lite x50		
Periode	Lag nr	Beskrivelse	Type lag	Kommentar
Overmaling III. 1922. Nåværende overflate	8	Grønn lasur	Lasur	Nåværende overflate
	7	Sølv og/eller gull	Maling (eller folie?)	
Overmaling II	6	Rosa		
Overmaling I	5	Lys grå/Gråblå		
Opprinnelig	4	Rødbrun?	Lasur?	Usikkert vanskelig å tolke
Opprinnelig	3	Gullfarget	Metallfolie?	Usikkert vanskelig å tolke
Opprinnelig	2	Brungult	Transparent	Olje til forgylling?
Opprinnelig	1	Hvit	Grundering	
	0	Tre

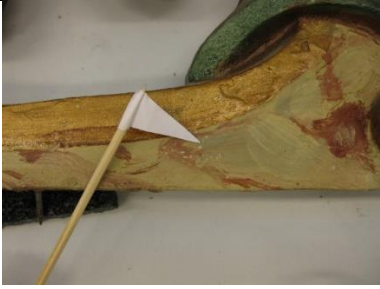
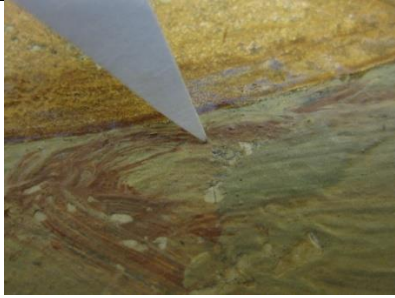
Tabell nr. 3: Marmorert område, venstre del, nederst				
Snitt nr.:		Navn: CL		Sist oppdatert: 18.10.17

Undersøkelse markert med hvit pil		Undersøkelse markert med hvit pil		
Periode	Lag nr	Beskrivelse	Type lag	Kommentar
Overmaling III. 1922. Nåværende overflate	5	Rødt	Marmoreringsårer	Nåværende overflate
	4	Gråhvit (med noe grønt)	Marmoreringslag (grønt er vått-i-vått i dette laget. Skitten pensel ved påføring?)	
Overmaling II	3	Hvit		
Overmaling I	2	Lys grå/Gråblå		
			Kan ha vært marmorering opprinnelig	Opprinnelig fargelag ikke funnet
Opprinnelig	1	Hvit	Grundering	
	0	Tre

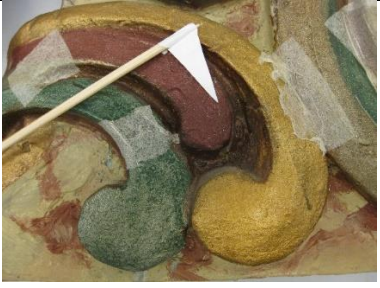
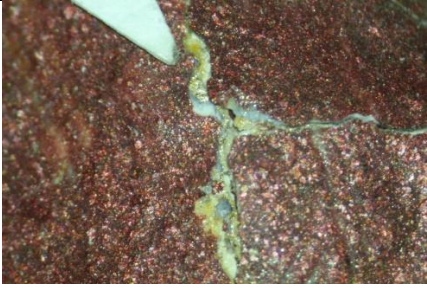
Tabell nr. 4: Rød akantus, venstre del, nederst. I skade				
Snitt nr.:		Navn: CL		Sist oppdatert: 18.10.17

Undersøkelse markert med hvit pil		Undersøkelse markert med hvit pil		
Periode	Lag nr	Beskrivelse	Type lag	Kommentar
Overmaling III. 1922. Nåværende overflate	7	Rød	Lasur	Nåværende overflate
	6	Gull/sølvfarget?	Maling? (eller Metallfolie)	
	5	Gul	Transparent	Olje til forgylling?
Overmaling II	4	Hvit		
Overmaling I	3	Lys grå/Gråblå		
Opprinnelig?	2	Gullfarget	Metallfolie/ eller er det lasur på sølv/annet metall? Usikkert	
Opprinnelig?	1	Hvit	Grundering	
	0	Tre

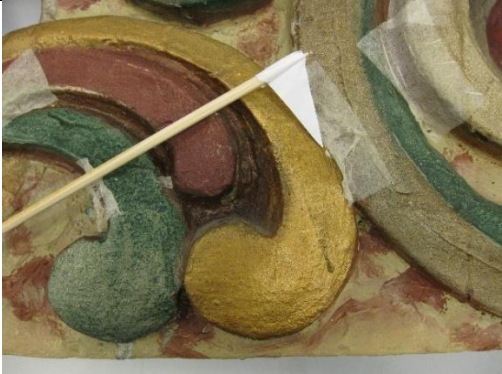
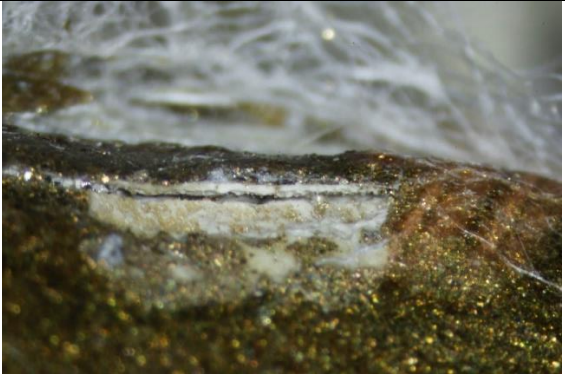
Tabell nr. 5: Akantus gull, venstre del, nederst

Undersøkelse markert med hvit pil				
Periode	Lag nr	Beskrivelse	Type lag	Kommentar
Overmaling III. 1922. Nåværende overflate	4	Brun	Lasur?	Nåværende overflate (noen steder gull rett på grundering – skadet overflate før påføring av gull).
	3	Gull	Maling? (folie?)	
Overmaling I	2	Lys grå/Gråblå		(Overmaling II ikke funnet)
				Opprinnelig lag ikke funnet
Opprinnelig?	1	Hvit	Grundering	
	0	Tre

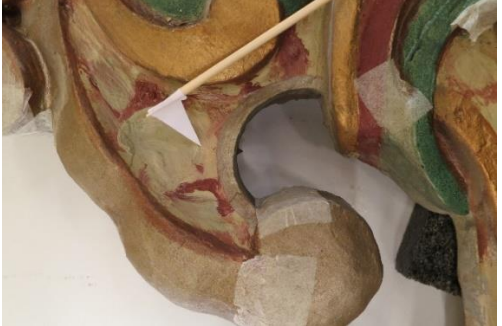
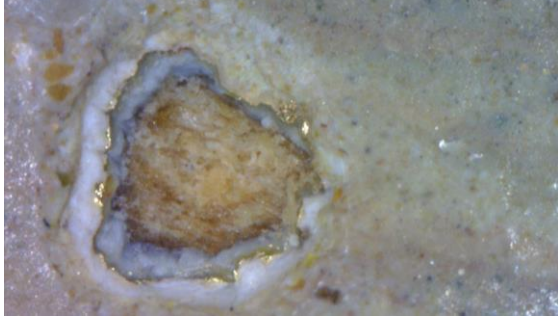
Tabell nr. 6: Marmorert område, venstre del, øverst

Undersøkelse markert med hvit pil				
Undersøkelse med Dino-Lite x200				
Periode	Lag nr	Beskrivelse	Type lag	Kommentar
Overmaling III. 1922. Nåværende overflate	6	Rødt	Marmoreringsårer	Nåværende overflate*
	5	Gråhvit	Marmoreringslag	Nåværende overflate
Overmaling II	4	Hvit		
	3	Gullfarget	Maling? (folie?)	Fra sideliggende område?
Overmaling I	2	Lys grå/Gråblå		
				Opprinnelig farge ikke funnet
				Grundering ikke funnet
	1	Brunt tynt lag	Lim?	
	0	Tre

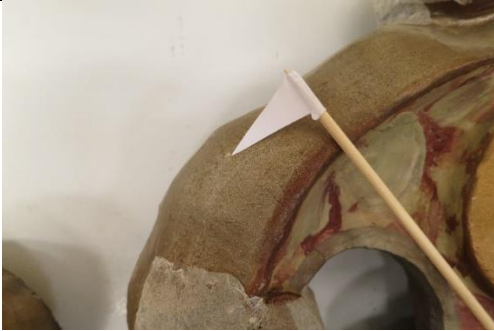
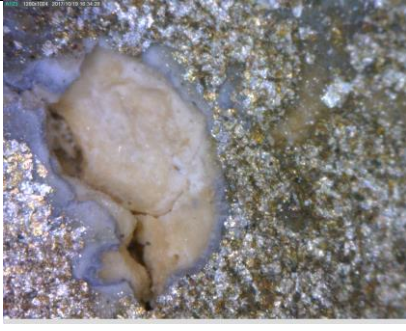
Tabell nr. 7: Stor gull volutt, venstre del, øverst. I skade				
Snitt nr.:		Navn: CL		Sist oppdatert: 19.10.17

Undersøkelse markert med hvit pil		Undersøkelse med Dino-Lite x 200		
Periode	Lag nr	Beskrivelse	Type lag	Kommentar
Overmaling III. 1922. Nåværende overflate	5	Brun (gull)	Lasur?	Tynt lag
	4	Sølv		Ser ut til å være sølvmaling
Overmaling II	3	Hvit		
Overmaling I	2	Lys grå/Gråblå		
				Opprinnelig farge ikke funnet
Opprinnelig?	1	Hvit	Grundering	
	0	Tre

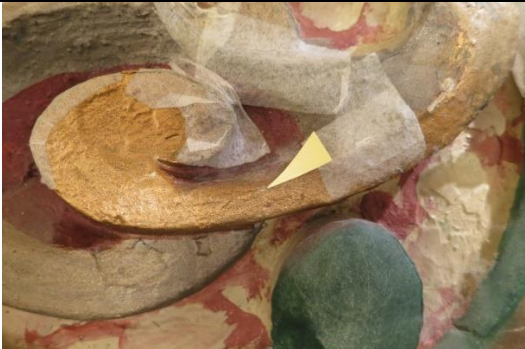
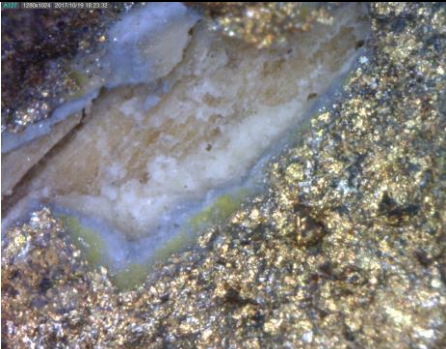
Tabell nr. 8: Akantus gull, venstre del, midten, I skade				
Snitt nr.:		Navn: CL		Sist oppdatert: 19.10.17

Undersøkelse markert med gul pil		Undersøkelse Dino-Lite x200		
Periode	Lag nr	Beskrivelse	Type lag	Kommentar
Overmaling III. 1922. Nåværende overflate	7	Brun	Lasur	Nåværende overflate
	6	Gull	Maling, trolig folie	
	5	Gul	Transparent	Olje til forgylling?
Overmaling II	4	Hvit		
Overmaling I	3	Lys grå/Gråblå		
				Opprinnelig lag ikke funnet
	2	Grå?	Transparent	
Opprinnelig?	1	Hvit	Grundering	
	0	Tre

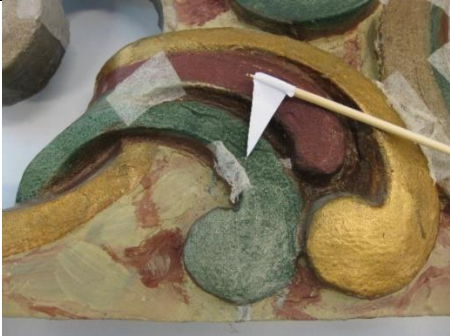
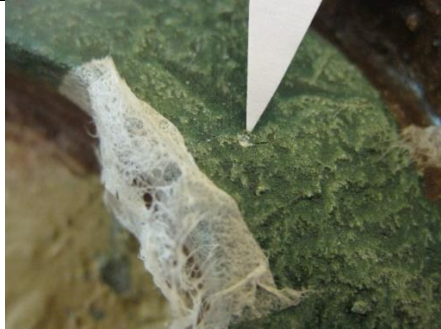
Tabell nr. 9: Grønn volutt, venstre del				
Snitt nr.:		Navn: C. L.		Sist oppdatert: 13.02.18

Undersøkelse markert med hvit pil		Undersøkelse markert med hvit pil		
Periode	Lag nr	Beskrivelse	Type lag	Kommentar
Overmaling III. 1922. Nåværende overflate	6	Grønn	Lasur	Nåværende overflate
	5	Sølv	Maling? (folie?)	
Overmaling II	4	Hvit		
Overmaling I	3	Lys grå /Gråblå		
				Opprinnelig overflate ikke funnet
	2	Brun	Transparent. Tynt lag	
Opprinnelig?	1	Hvit	Grundering	
	0	Tre

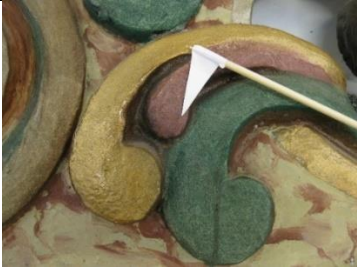
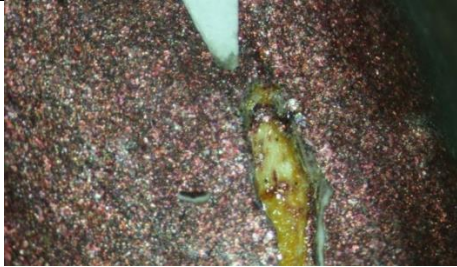
Tabell nr. 10: Rød akantus, høyre del, I skade				
Snitt nr.:		Navn: C.		Sist oppdatert: 13.02.18

Undersøkelse markert med hvit pil		Undersøkelse markert med hvit pil		
Periode	Lag nr	Beskrivelse	Type lag	Kommentar
Overmaling III. 1922. Nåværende overflate	7	Rød lasur	Lasur, overflate	Usikkert om lag 6 er maling eller folie
	6	Slagmetall	Undermaling	
	5	Gul	Transparent	Olje til forgylling?
Overmaling II	4	Hvit		
				Ingen gråblå funnet
Opprinnelig	3	Gull	Metallfolie?	
	2	Gult	Transparent	Olje til forgylling
	1	Hvit	Grundering	
	0	Tre		
Tabell nr. 11: Marmorert, venstre del, midten				
Snitt nr.:		Navn: CL		Sist oppdatert: 13.02.18

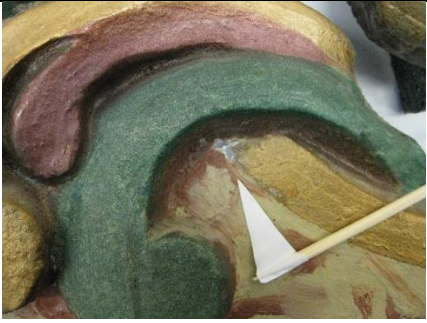
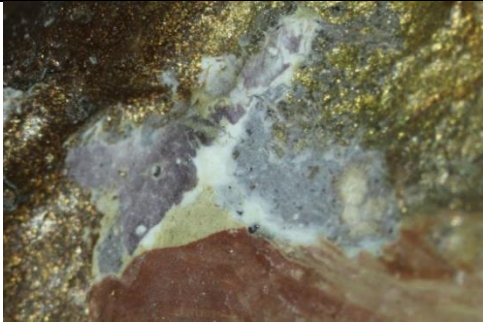
Tabell nr. 13: Marmorert område nedre del, høyre del				
Snitt nr.:		Navn: CL		Sist oppdatert: 19.02.18

Undersøkelse markert med hvit pil		Bildet illustrerer lilla over hvitt og gråblå fargelag		
Periode	Lag nr	Beskrivelse	Type lag	Kommentar
Overmaling III. 1922. Nåværende overflate	6	Rød	Marmoreringsårer	Nåværende overflate
	5	Gråhvit	Marmorering	
Overmaling III	4	Lilla		
Overmaling II	3	Hvit		
Overmaling I	2	Gråblå		
				Opprinnelig lag ikke funnet
	1	Hvit	Grundering	
	0	Tre

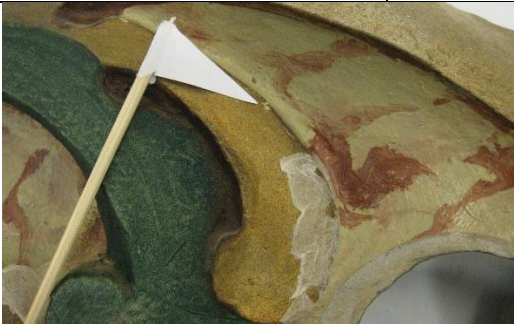
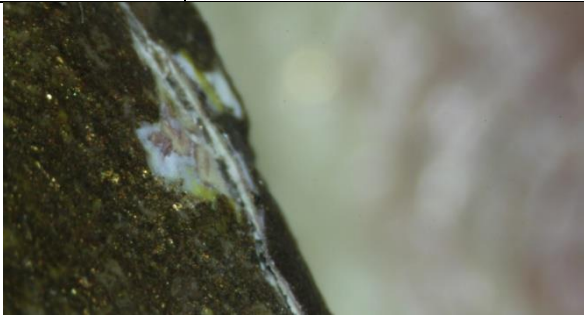
Tabell nr. 14: Gull volutt, høyre del.I skade				
Snitt nr.:		Navn: CL		Sist oppdatert: 19.02.18

Undersøkelse markert med hvit pil				
Periode	Lag nr	Beskrivelse	Type lag	Kommentar
Overmaling III. 1922. Nåværende overflate	8	Brun	Lasur	Nåværende overflate. Lag 6 og 7 er maling eller folie. Rart at det er to metall-lag
	7	Gull	Underlag for lasur	
	6	Sølv	?	
	5	Gul	Transparent	
Overmaling II	4	Hvit		
				Overmaling I ikke funnet
Opprinnelig	3	Rød	Lasur?	Usikkert om det er sølv fra sideliggende områder

Opprinnelig	2	Sølv /Gull?	Metallfolie	Sannsynligvis slagmetall
Opprinnelig	1	Hvit	Grundering	
	0	Tre

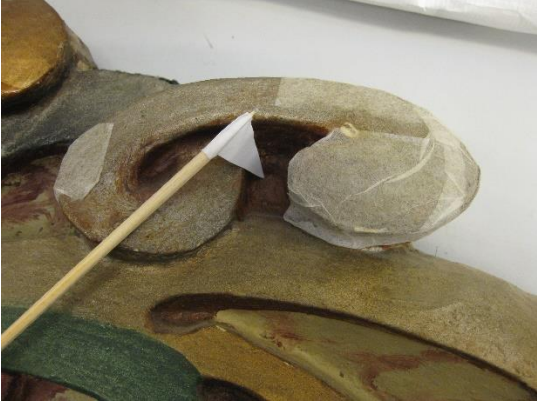
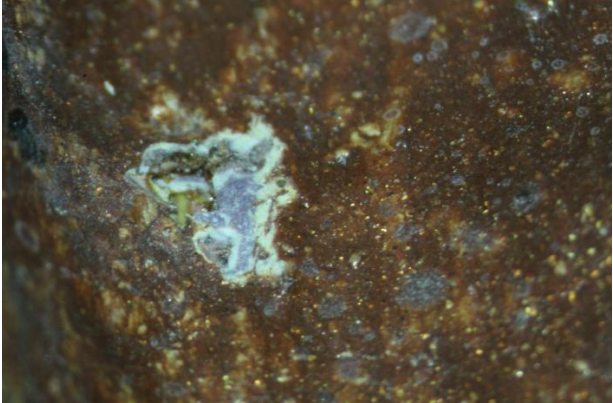
Tabell nr. 15: Brunrød i mellomrom, i volutt, høyre del

Undersøkelse markert med hvit pil		Lilla under dagens overflate		
Periode	Lag nr	Beskrivelse	Type lag	Kommentar
Overmaling III. 1922. Nåværende overflate		Brunrød	Lasur	Nåværende overflate
		«Gull»	Trolig maling – ikke folie	
Overmaling II		Hvit		Usikkert
Overmaling		Lilla
