A 317 NORDDAL KIRKE

Undersøkelser av middelalder-alterskapet med tilhørende 1600-tallsramme.

Tittel A 317 Norddal kirke Undersøkelser av middelalder-alterskapet med tilhørende 1600-tallsramme.	Rapporttype/nummer NIKU Oppdragsrapport 87B/ 2017	Publiseringsdato 01.07.2018
	Prosjektnummer Skriv her	Oppdragstidspunkt Medio juni 2017- juli 2018
	Forsidebilde Høyre toppskulptur på tavla med forsidebeskyttelse. Foto NIKU 2017	
Forfatter(e) Tone M. Olstad, Christina Spaarschuh, Christine Løvdal	Sider 200	Tilgjengelighet Åpen
	Avdeling Konservering

Røntgenundersøkelse av 1600-talls ramme

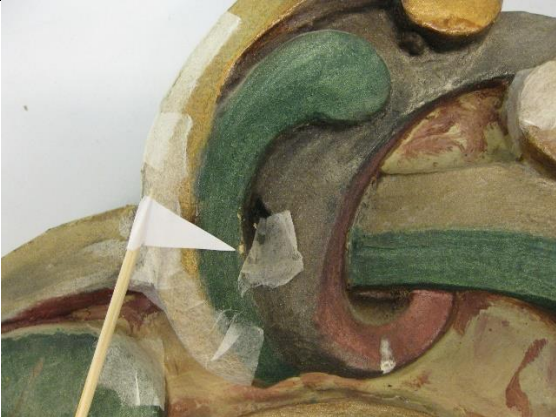
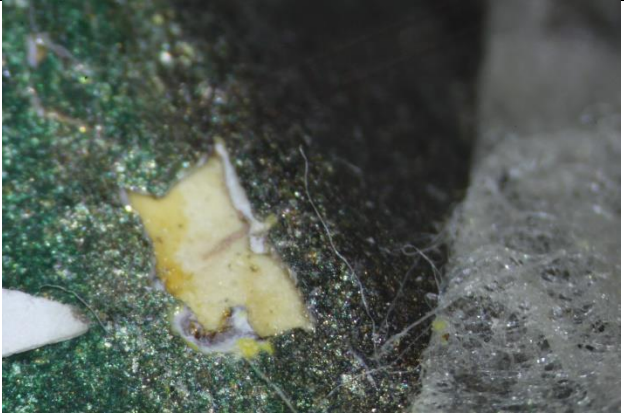
Tabell nr. 16: Grønn volutt, høyre del, øverst. I avskalling

Undersøkelse markert med hvit pil					
Periode	Lag nr	Beskrivelse	Type lag	Kommentar	
Overmaling III. 1922. Nåværende overflate	9	Grønn	Lasur	Nåværende overflate	
	8	Sølv (og eller gull?)	Maling (folie?)		
	7	Gul	Transparent	Olje til forgylling	
Overmaling II	6	Hvit			
Overmaling I	5	Gråblå			
Opprinnelig?	4	Rød	Lasur?		
Opprinnelig?	3	Gull	Metallfolie?		
	2	Gulbrun	Transparent	Olje til forgylling	
	1	Hvit	Grundering		
	0	Tre

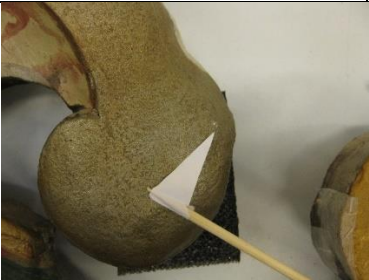
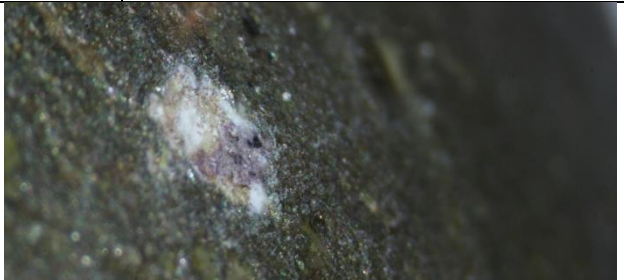
Tabell nr. 17: Stor volutt i gull, høyre del

Undersøkelser markert med hvit pil					
Periode	Lag nr	Beskrivelse	Type lag	Kommentar	
Overmaling III. 1922. Nåværende overflate	8	Brun (gull?)	Lasur (eller maling?)	Nåværende overflate	
	7	Sølv	Maling (folie?)		
	6	Gul	Transparent	Olje til forgylling?	
Overmaling I	5	Hvit			
				Gråblå ikke funnet	
Opprinnelig?	4	Rosa/rød	Lasur?	Nedbrutt rød lasur på metall?

3	Metall (vanskelig å se)		
	2	Brungul	Transparent	Olje til forgylling?
	1	Hvit	Grundering	
	0	Tre

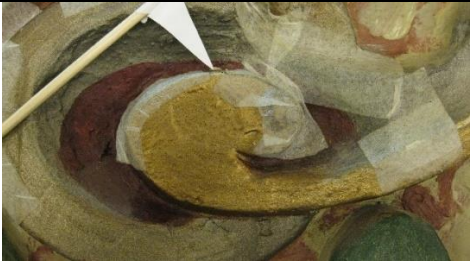
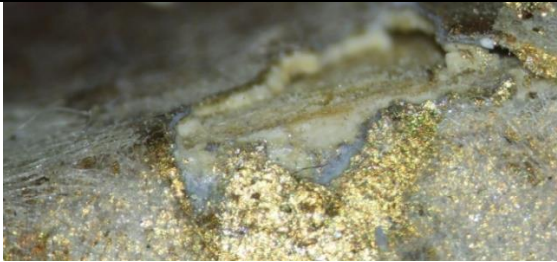
Tabell nr. 18: Gull akantus, venstre del, midten. I avskalling

Undersøkelse markert med hvit pil					
Periode	Lag nr	Beskrivelse	Type lag	Kommentar	
Overmaling III. 1922. Nåværende overflate	8	Brun	Lasur	Nåværende overflate	
	7	Gull	Maling (folie?)		
	6	Sølv	Maling (folie?)		
Overmaling II	5	Hvit			
Overmaling I	4	Gråblå			
Opprinnelig	3	Gullfarge	Metallfolie		
	2	Brun	Transparent		
	1	Hvit	Grundering		
	0	Tre

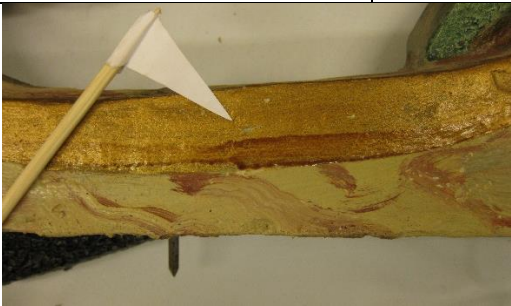
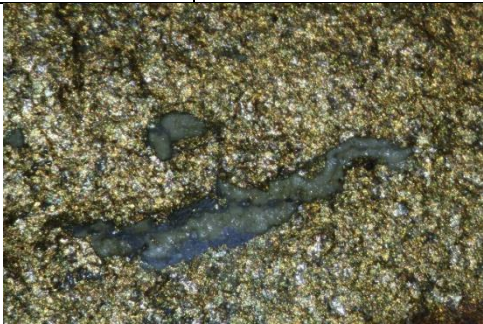
Tabell nr. 19: Stor volutt i gull, venstre del I krakelering

Undersøkelse markert med hvit pil					
Periode	Lag nr	Beskrivelse	Type lag	Kommentar	
Overmaling III. 1922. Nåværende overflate	5	Brun	Lasur	Nåværende overflate, (merker etter rennende maling se foto)	
	4	Gull	Maling		
	3	Sølv	"		
Overmaling I	2	Gråblå			
				Ingen opprinnelig overflate funnet

1	Hvit	Grundering	
	0	Tre

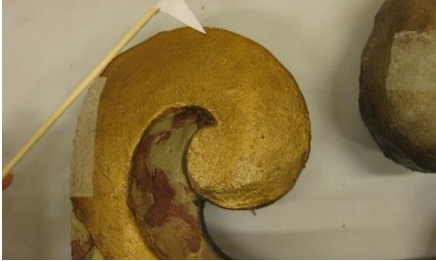
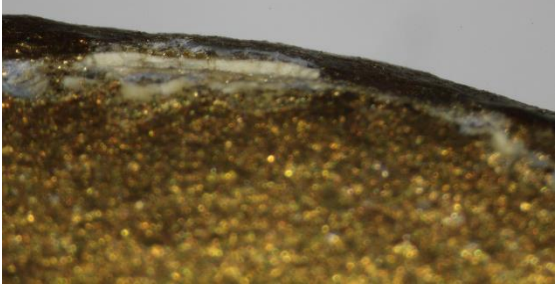
I skade

Undersøkelse markert med hvit pil				
Periode	Lag nr	Beskrivelse	Type lag	Kommentar
Overmaling III. 1922. Nåværende overflate	9	Brun	Lasur	Nåværende overflate
	8	Gull	Maling	
	7	Sølv	Maling	
Overmaling II	6	Hvit		
Overmaling I	5	Gråblå		
Opprinnelig	4	Mørk	Lasur? usikkert	
Opprinnelig	3	Gull	Metallfolie?	
	2	Brungul	transparent	Olje til forgylling
	1	Hvit	Grundering	
	0	Tre

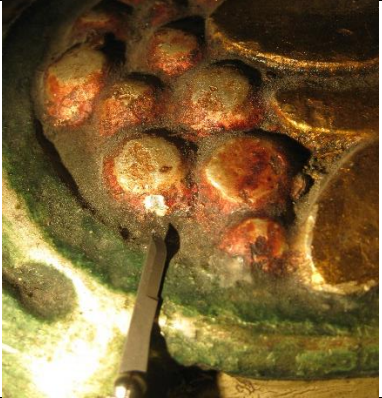
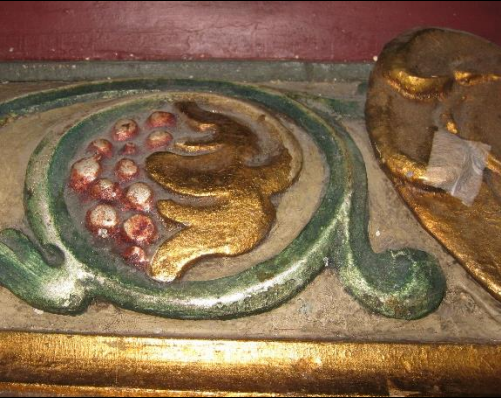
Tabell nr.1: Rød drueklase til venstre for og nærmest midthodet. Ytterst mot område som er grønt i dag

Periode	Lag nr	Beskrivelse	Type lag	Kommentar	
Overmaling III. 1922.	8	Rød lasur	Oljebasert lasur		
Overmaling III. 1922.	7	Gult metall	Slagmetall?		
Overmaling III. 1922.	6	Fargeløst lagt	Gullgrunn		
Overmaling II	5	Hvit			
Overmaling I	4	Grå	Grått lag med tydelige sorte pigmentkorn	Dette er det grå laget som er funnet «over alt»	
Original	3	Grønn	Lasur*		
Original	2	Sølvfarget metall		Litt usikker på om dette er sølv eller gullfarget	
Original	1	Gulaktig hvit	Grundering	Trolig mettet med oljegrund	
Original				Ikke videre undersøkt

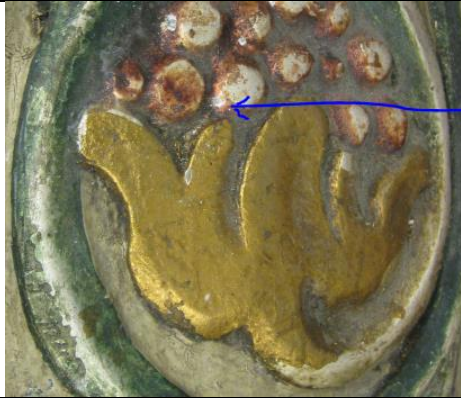
Periode	Lag nr	Beskrivelse	Type lag	Kommentar
Overmaling III. 1922.	10	Rød lasur	Oljebasert lasur	
Overmaling III. 1922.	9	Gult metall	Slagmetall?	
Overmaling III. 1922.	8	Fargeløst lagt	Gullgrunn	
Overmaling II?	7	Hvit		
Overmaling II?	6	Gull		
Overmaling II	5	Hvit		
Overmaling I	4	Grå	Grått lag med tydelige sorte pigmentkorn	Dette er det grå laget som er funnet «over alt»
Original	3	Grønn	Lasur*	
Original	2	Sølvfarget metall		Litt usikker på om dette er sølv eller gullfarget
Original	1	Gulaktig hvit	Grundering	Trolig mettet med oljegrunn
				Ikke videre undersøkt

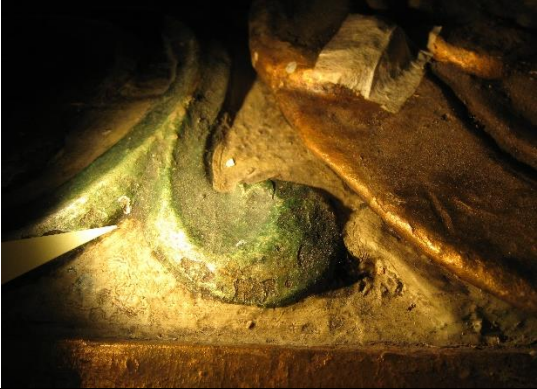
- Tabell nr3: Stilk rød drueklase til venstre for og nærmest midthodet.

Periode	Lag nr	Beskrivelse	Type lag	Kommentar
Overmaling III. 1922.	9	Grønn lasur	Oljebasert lasur	
Overmaling III. 1922.	8	Gult metall	Slagmetall?	
Overmaling III. 1922.	7	Brunt transparent lag	Gullgrunn	
Overmaling II	6	Hvit		
Overmaling I	5	Grå	Grått lag med tydelige sorte pigmentkorn	Dette er det grå laget som er funnet «over alt»
Opprinnelig	4	Grønn	Lasur*	
Opprinnelig	3	Sølvfarget metall		Litt usikker på om dette er sølv eller gullfarget
Opprinnelig	2	Gulaktig hvit	Grundering	Trolig mettet med oljegrund
Opprinnelig	1	Hvit	Grundering	
Opprinnelig	0	Tre

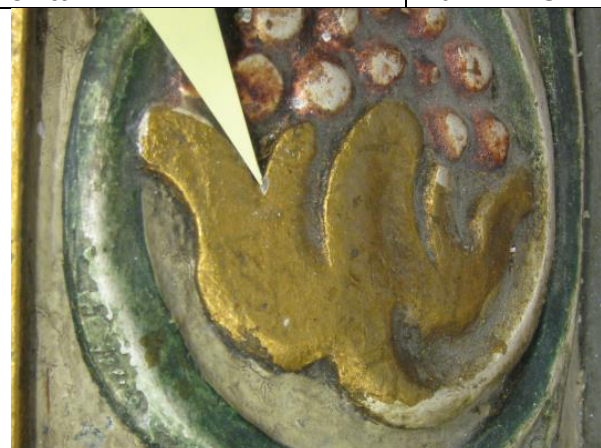
- Tabell nr4: Gull begerblad for rød drueklase til venstre for og nærmest midthodet.

Periode	Lag nr	Beskrivelse	Type lag	Kommentar
Overmaling III. 1922.	9	Llasur	Oljebasert lasur	
Overmaling III. 1922.	8	Gult metall	Slagmetall?	
Overmaling III. 1922.	7	Grønnlig gul	Gullgrunn	
Overmaling II	6	Hvit		
Overmaling I	5	Grå	Grått lag med tydelige sorte pigmentkorn	Dette er det grå laget som er funnet «over alt»
Opprinnelig	4	Gullfarget metall		Litt usikker på om dette er sølv eller gullfarget
Opprinnelig	3	Gullgrunn	Usikkert lag	
Opprinnelig		Rød		
Opprinnelig	2	Gulaktig hvit	Grundering	Trolig mettet med oljegrund
Opprinnelig	1	Hvit	Grundering	
Opprinnelig	0	Tre

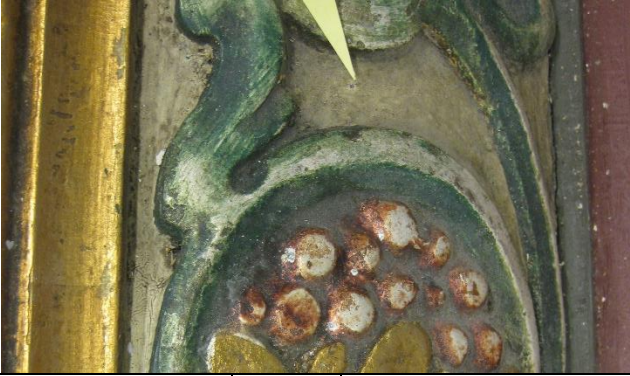
- Tabell nr 5: Bakgrunn for den skårne dekoren.

Periode	Lag nr	Beskrivelse	Type lag	Kommentar	
Overmaling III. 1922.	9	Lasur	Oljebasert lasur		
Overmaling III. 1922.	8	Beige	Oljemaling	Tydelige gule pigmenter. Kan dette være to lag?	
Overmaling III. 1922?	7	Udefinert brunaktig lag	Kan det være smuss? Trolig ikke, dette ser ut som et villet lag.		
Overmaling II	6	Hvit			
MANGLER	5	Grå	Grått lag med tydelige sorte pigmentkorn	Dette er det grå laget som er funnet «over alt»	
Opprinnelig	4	Sort	Tynt lag		
Opprinnelig	3	Gulaktig hvit	Grundering		
Opprinnelig	2	Hvit	Grundering		
Opprinnelig	1	Tre

Lagene sees bak midthodet nede på ramma. Lag 7 Udefinert brunaktig lag ligger som en lasur på lag 6.

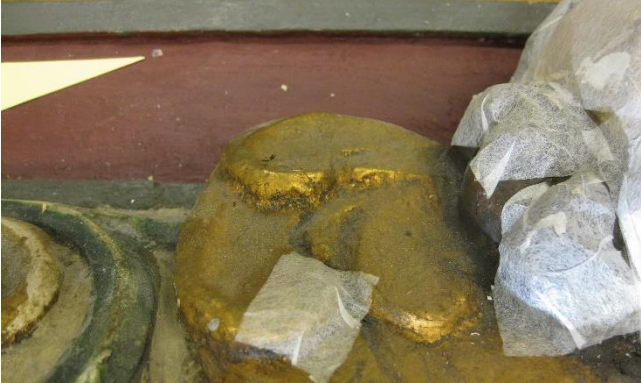
- Tabell nr 5: Rødt felt på ramma, til venstre for midthodet

Periode	Lag nr	Beskrivelse	Type lag	Kommentar
Overmaling III. 1922.	9	Rød		
Overmaling III. 1922.	8	Hvit	Oljemaling	
Overmaling II?	7	Brunaktig lag		Kan dette være det Christine kaller lilla?
Overmaling II	6	Hvit		
Overmaling I	5	Grå	Grått lag med tydelige sorte pigmentkorn	Dette er det grå laget som er funnet «over alt»
Opprinnelig	5	Rosa; blekrød		
	4	Rød		Ligner dagens røde farge
Opprinnelig	3	Gulaktig hvit	Grundering	
Opprinnelig	2	Hvit	Grundering	
Opprinnelig	1	Tre

Den rosa og den røde ser ut til å tilhøre samme oppmaling. Kan det ha vært marmorert?

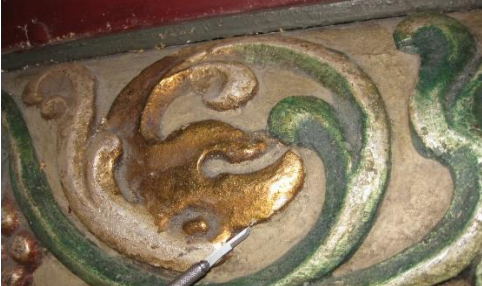
- Tabell nr 9a: Grotesk maske, til venstre for bær, til venstre for midthodet nede

Periode	Lag nr	Beskrivelse	Type lag	Kommentar
Overmaling III. 1922.	11	lasur		
Overmaling III. 1922.	10	Gult metall		
Overmaling III. 1922.	9	Røddlig brun	Gullgrunn	Tynt lag
Overmaling III. 1922.	8	Gul		.
	7	Hvit		
	6	Grå		Dette er det grå laget som er funnet «over alt»
Opprinnelig	5	Gull		Ser ut om ekte gull, ville 1600-tallet brukt det?

Opprinnelig	4	Rød		
Opprinnelig	3	Gulaktig hvit	Grundering	
Opprinnelig	2	Hvit	Grundering	
Opprinnelig	1	Tre

Det er funnet sort på kanten som tilhører gull , lag 5 , dvs bakgrunnen har vært sort sammen med dette laget.

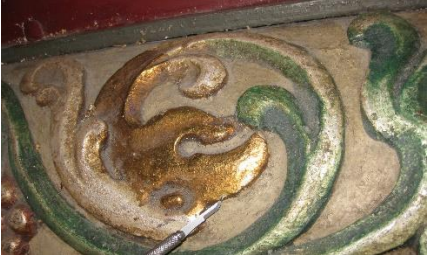
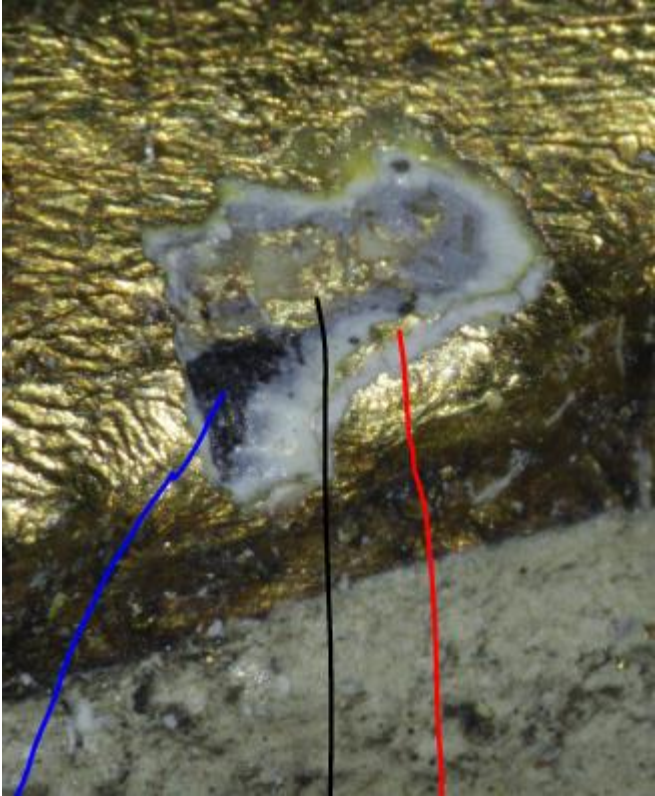
<ul style="list-style-type: none"> Tabell nr 9b: Grotesk maske, til venstre for bær, til venstre for midthodet nede, mot kanten 				
Snitt nr.:	Navn: TMO		Sist oppdatert: 15.10.17

<p>Bildet til høyre: Den blå streken markerer den sorte opprinnelige bakgrunnsfargen som er malt opp mot det opprinnelige gullet, markert med sort strek. Den røde streken markerer gull, lag 8 i tabellen nedenfor</p>				
Periode	Lag nr	Beskrivelse	Type lag	Kommentar
Overmaling III. 1922.	12	lasur		
Overmaling III. 1922.	11	Gult metall		
Overmaling III. 1922.	10	Rødlig brun	Gullgrunn	Tynt lag, usikkert
Overmaling?	9	Hvit		
OvermalingII?	8	Gult metall		
Overmaling II	7	Hvit		
Overmaling I	6	Grå	Grått lag med tydelige sorte pigmentkorn	Dette er det grå laget som er funnet «over alt»
Opprinnelig	5	Gull		
Opprinnelig	4	Rød		
Opprinnelig	3	Gulaktig hvit	Grundering	
Opprinnelig	2	Hvit	Grundering	
Opprinnelig	1	Tre

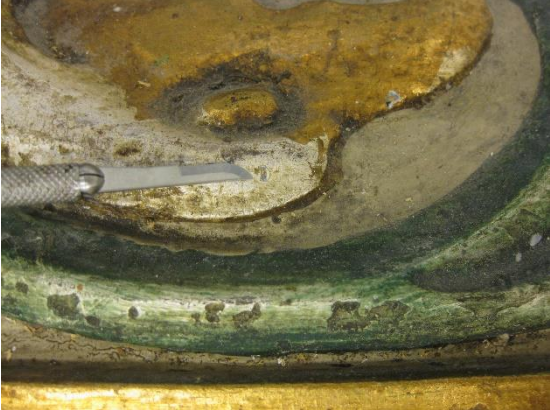
Tabell nr 10: Grotesk maske, til venstre for bær, til venstre for midthodet nede, sølv oppe på hodet

Periode	Lag nr	Beskrivelse	Type lag	Kommentar	
Overmaling III. 1922.	12	Lasur		Bleket, ser ut til å ha vært gulere	
Overmaling III. 1922.	11	Sølvfarget metall		Korroderet, trolig sølv	
Overmaling III. 1922.	10	Brun	Gullgrunn	Tynt lag, usikkert	
Overmaling II?.	8	Gult metall			
Overmaling II	7	Hvit			
Overmaling I	6	Grå	Grått lag med tydelige sorte pigmentkorn	Dette er det grå laget som er funnet «over alt»	
Opprinnelig	5	Gull			
Opprinnelig	4	Rød			
Opprinnelig	3	Gulaktig hvit	Grundering		
Opprinnelig	2	Hvit	Grundering		
Opprinnelig	1	Tre

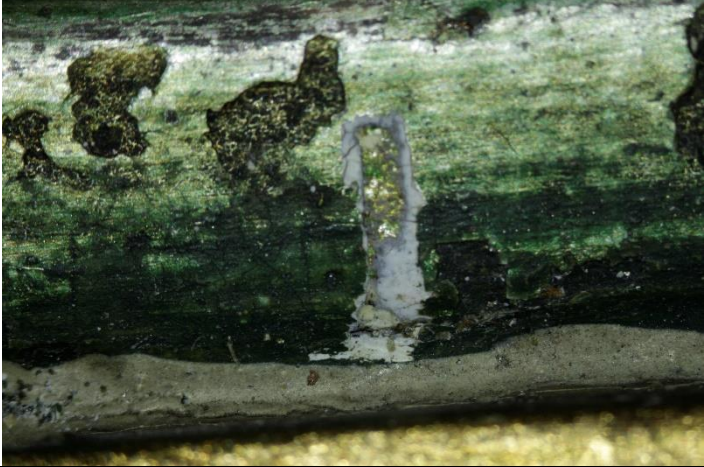
Tabell nr 10: Grønn ranke under grotesk maske, til venstre for bær, til venstre for midthodet nede,

Periode	Lag nr	Beskrivelse	Type lag	Kommentar	
Overmaling III. 1922.	9	Grønn Lasur		Bleket, ser ut til å ha vært gulere	
Overmaling III. 1922.	8	Sølvfarget metall		Korrodert, trolig sølv	
Overmaling III. 1922.		?	Gullgrunn	Tynt lag, usikkert	
Overmaling II	8	Hvit		Før 1914, foto?	
Overmaling I	6	Grå	Grått lag med tydelige sorte pigmentkorn	Dette er det grå laget som er funnet «over alt»	
Opprinnelig	5	Grønn lasur		Bleket	
Opprinnelig	4	Gull			
Opprinnelig	3	Gulaktig hvit	Grundering		
Opprinnelig	2	Hvit	Grundering		
Opprinnelig	1	Tre

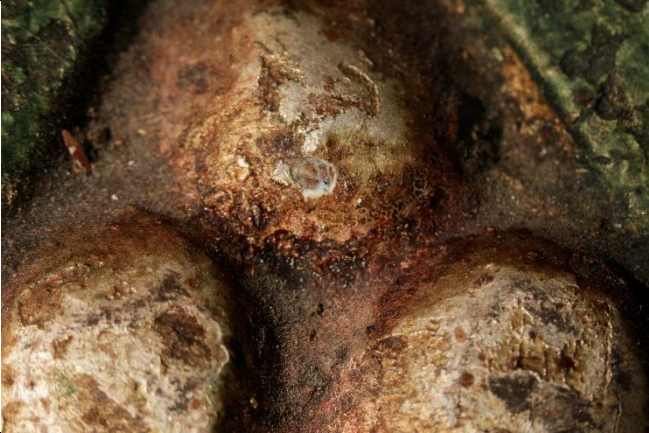
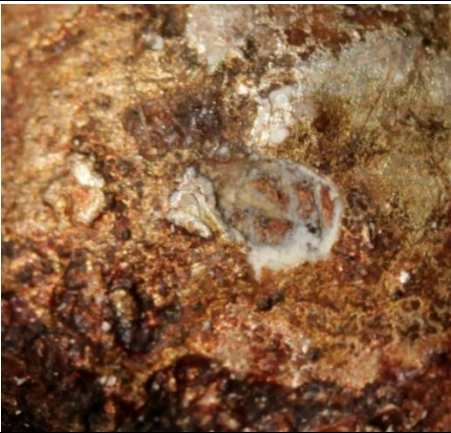
Tabell nr 11: Røde bær, til venstre for grotesk maske, til venstre for bær, til venstre for midthodet nede

Periode	Lag nr	Beskrivelse	Type lag	Kommentar	
Overmaling III. 1922.	9	Rød Lasur		Bleket, ser ut til å ha vært gulere	
Overmaling III. 1922.	8	Sølvfarget metall		Korrodert, trolig sølv	
Overmaling III. 1922.		?	Gullgrunn	Tynt lag, usikkert	
Overmaling II	8	Hvit			
Overmaling I	6	Grå	Grått lag med tydelige sorte pigmentkorn	Dette er det grå laget som er funnet «over alt»	
Opprinnelig	5	Rød lasur		Bleket, misfarget	
Opprinnelig	4	Gull			
Opprinnelig	3	Gulaktig hvit	Grundering		
Opprinnelig	2	Hvit	Grundering		
Opprinnelig	1	Tre

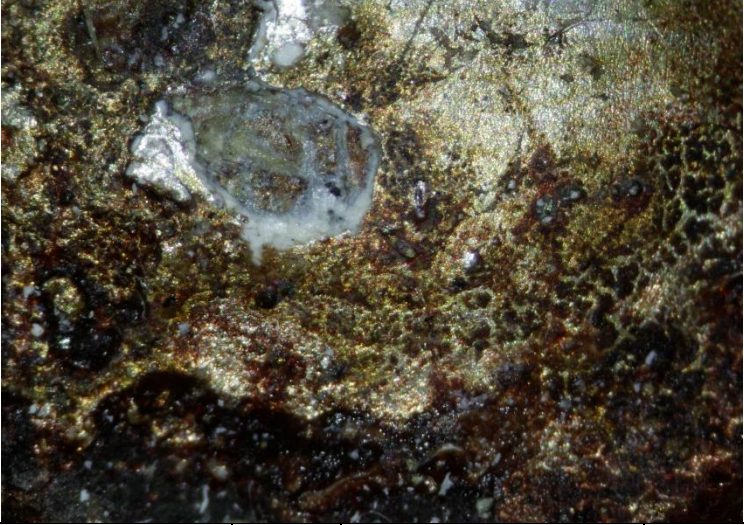
Tabell nr 12: Perlerad/frukt til venstre til venstre for midthodet nede

Periode	Lag nr	Beskrivelse	Type lag	Kommentar	
Overmaling III. 1922.	9	Rød Lasur		Bleket, ser ut til å ha vært gulere	
Overmaling III. 1922.	8	Sølvfarget metall		Korrodert, trolig sølv	
Overmaling II?		hvit			
Overmaling II?		gull			
Overmaling II	8	Hvit		Før 1914, foto?	
Overmaling I	6	Grå	Grått lag med tydelige sorte pigmentkorn	Dette er det grå laget som er funnet «over alt»	
Opprinnelig	5	Rød lasur			
Opprinnelig	4	Gull			
Opprinnelig	3	Gulaktig hvit	Grundering		
Opprinnelig	2	Hvit	Grundering		
Opprinnelig	1	Tre

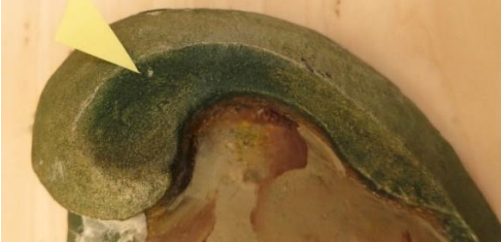
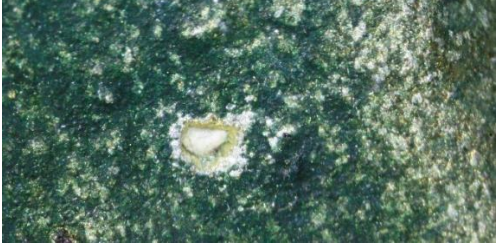
1. Tabell nr. 1: Grønn akantus, helt til høyre på rammen

Undersøkelse markert med gul pil					
Periode	Lag nr	Beskrivelse	Type lag	Kommentar	
Overmaling III. 1922. Nåværende overflate	7	Grønn	Lasur		
	6	Sølv (annet metall?)	Maling?		
Overmaling II?	5	Gullfarget			
Overmaling II?	4	Gul	Transparent	Olje til forgylling	
Overmalinglag I er ikke funnet					
Opprinnelig	3	Grønn	Lasur		
	2	Sølv/gull?	Metallfolie		
Opprinnelig	1	Hvit	Grundering		
Opprinnelig		Tre

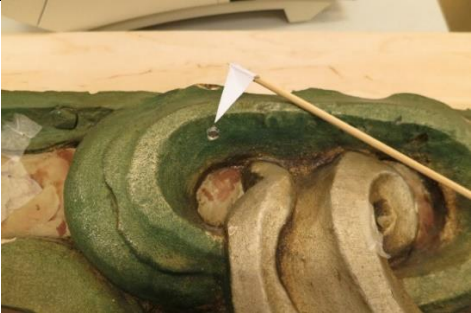
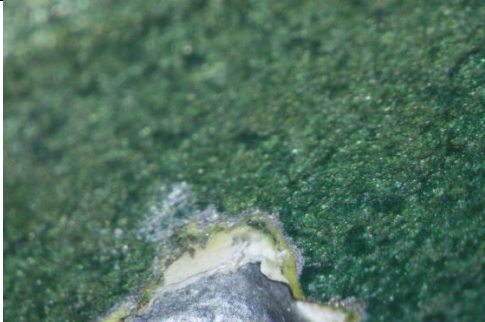
Tabell nr. 2: Grønt område, høyre del, ende. I skade etter spiker

Undersøkelse markert med hvit pil					
Periode	Lag nr	Beskrivelse	Type lag	Kommentar	
Overmaling III. 1922. Nåværende overflate	7	Grønn	Lasur		
	6	Sølv?	Maling?		
	5	Gul	Transparent	Olje til forgylling?	
Overmalinglag I er ikke funnet					
Opprinnelig	4	Grønn	Lasur		
Opprinnelig	3	Sølv	Metallfolie?		
Opprinnelig	2	Brungul	Transparent	Olje til forgylling?	
Opprinnelig	1	Hvit	Grundering		
Opprinnelig	0	Tre

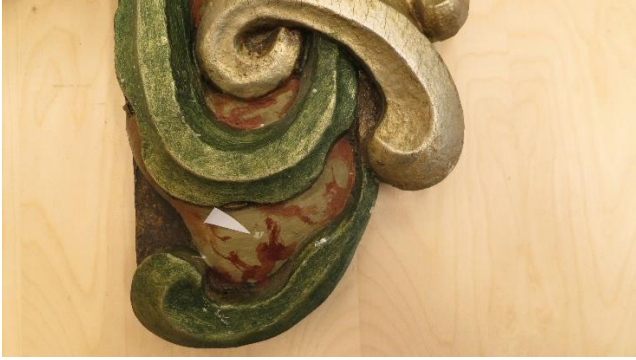
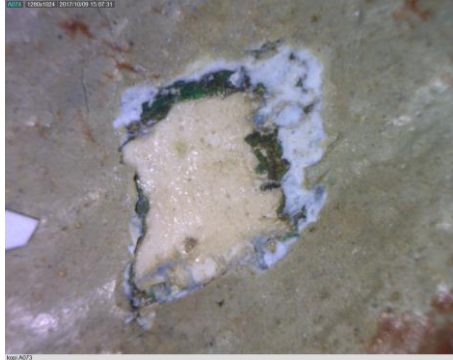
2. Tabell nr. 3: Marmorert område, venstre ende

Undersøkelse markert med hvit pil		Dino-Lite x200		
Periode	Lag nr	Beskrivelse	Type lag	Kommentar
Overmaling III. 1922. Nåværende overflate	7	Rødbrun	Marmoreringsårer	
Overmaling III. 1922	6	Gråhvitt lag	Marmoreringslag	
Overmaling II	5	Hvit		
Overmaling I	4	Gråblå		
Opprinnelig	3	Grønn	Lasur	
Opprinnelig	2	Sølv	Metallfolie?	
Opprinnelig	1	Hvit	Grundering	
Opprinnelig	0	Tre

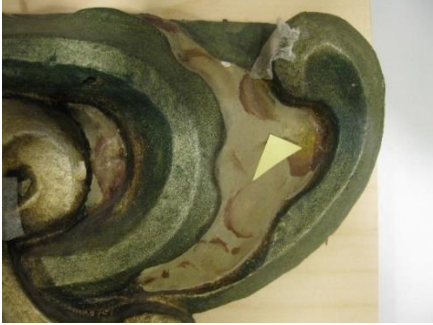
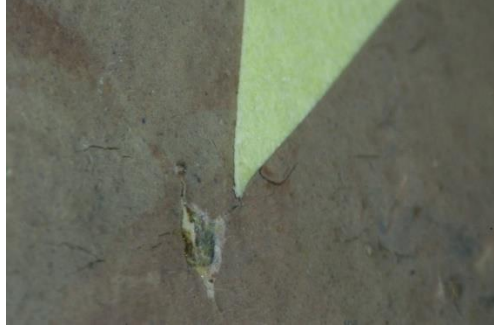
Tabell nr. 4: Marmorert område, på høyre ende. I skade

Undersøkelse markert med gul pil				
Periode	Lag nr	Beskrivelse	Type lag	Kommentar
Overmaling III. 1922. Nåværende overflate	6	Rød	Marmoreringsårer	
Overmaling III. 1922. Nåværende overflate	5	Gråhvit	Marmoreringslag	Nåværende overflate. Synlige blå, røde og hvite pigmenter i mikroskop (2.5)
Overmalinglag II?	4	Gul	Transparent	Fra sideliggende område?
Overmaling lag I er ikke funnet

Opprinnelig	3	Grønn	Lasur	Kun enkelte steder, fargeøyer under nåværende lag
Opprinnelig	2	Sølv/gull?	Metallfolie	Trolig slagmetall
Opprinnelig	1	Hvit	Grundering	
Opprinnelig	0	Tre

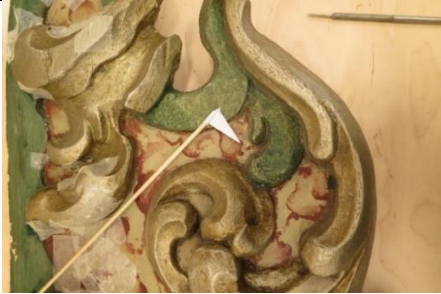
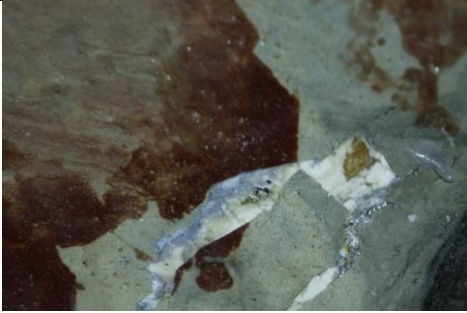
Tabell nr. 5: Marmorert område, høyre del, ved grønn ranke. I avskalling

Undersøkelse markert med hvit pil				
Periode	Lag nr	Beskrivelse	Type lag	Kommentar
Overmaling III. 1922. Nåværende overflate	8	Rød	Marmoreringsårer	
Overmaling III. 1922.	7	Gråhvit	Marmoreringslag	
	6	Sølv	Metallfolie	Trolig fra sideliggende forgylt område
Overmaling II?	5	Gul	Transparent	"
Overmaling II	4	Hvit		
Overmaling I	3	Gråblå		
Opprinnelig	2	Gråhvit	Marmoreringslag?	
Opprinnelig	1	Hvit	Grundering	
Opprinnelig	0	Tre

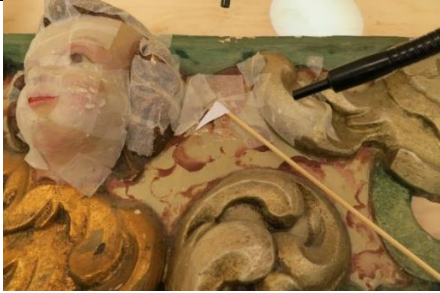
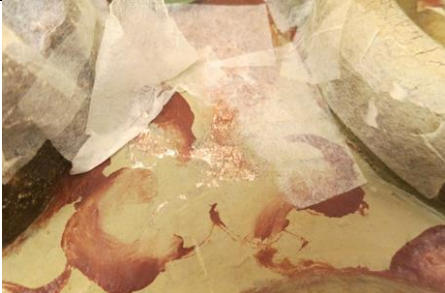
Tabell nr. 6: Marmorert område, høyre del, ved siden av engelens hode. I skade

Undersøkelse markert med pil					
Periode	Lag nr	Beskrivelse	Type lag	Kommentar	
Overmaling III. 1922. Nåværende overflate	7	Rød	Marmoreringsårer		
Overmaling III 1922. Nåværende overflate	6	Gråhvit	Marmoreringslag		
Overmaling II	5	Hvit			
Overmaling I	4	Gråblå			
Opprinnelig?	3	Rød	Marmoreringsårer		
Opprinnelig?	2	Gråhvit	Marmoreringslag		
Opprinnelig	1	Hvit	Grundering		
Opprinnelig	0	Tre

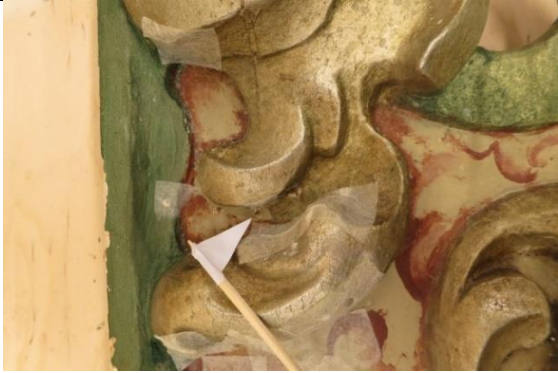
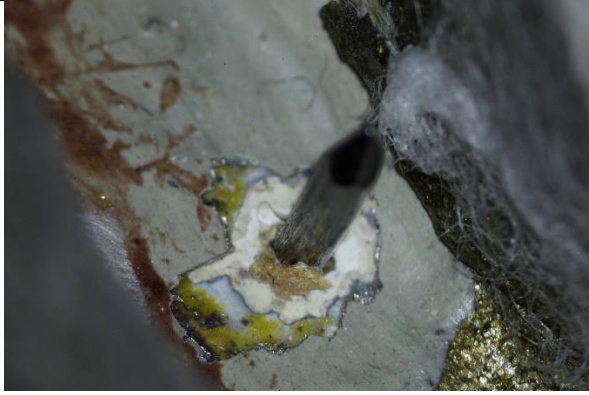
Tabell nr. 7: Marmorert område, høyre del, øverst mellom sølvranker. I skade fra spiker

Undersøkelse markert med hvit pil					
Periode	Lag nr	Beskrivelse	Type lag	Kommentar	
Overmaling III. 1922. Nåværende overflate	11	Rød	Marmoreringsårer		
Overmaling III Nåværende overflate	10	Gråhvit	Marmoreringslag		
Overmaling II?	9	Lilla			
	8	Brun	Lasur? Tynt lag	Er dette fra sideliggende område?

Overmaling II?	7	Sølv?	Maling? Metallfolie?	”
Overmaling II?	6	Gul	Transparent	“
Overmaling II	5	Hvit		
Overmaling I	4	Gråblå		
Opprinnelig	3	Rød	Marmoreringsårer?	
Opprinnelig	2	Gråhvit	Marmoreringslag?	
	1	Hvit	Grundering	
	0	Tre

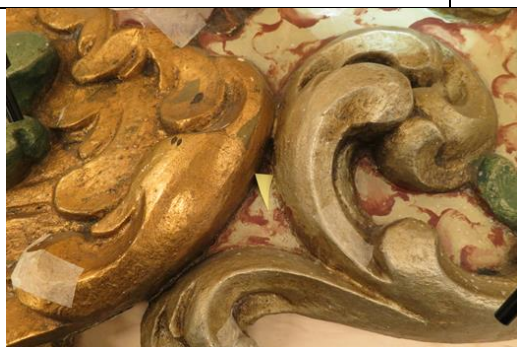
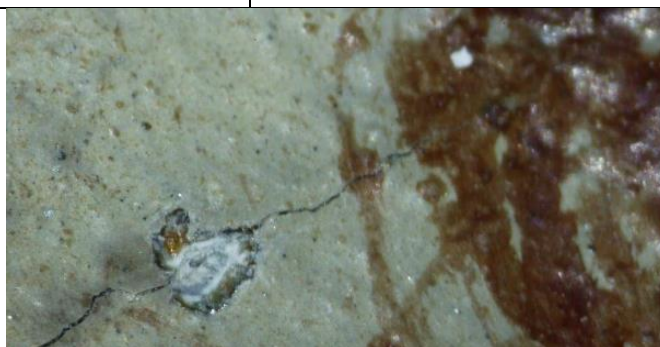
Periode	Lag nr	Beskrivelse	Type lag	Kommentar
Overmaling III. 1922 Nåværende overflate	8	Rød	Marmoreringsårer	
Overmaling III Nåværende overflate	7	Gråhvit	Marmoreringslag	
	6	Brun	Lasur	Er dette fra sideliggende område?
	5	Sølv	Metallfolie	Er dette fra sideliggende område?
Overmaling II	4	Hvit		
Overmaling I	3	Gråblå		
Opprinnelig?	2	Gråhvit?	Marmorering?	
Opprinnelig	1	Hvit	Grundering	
Opprinnelig	0	Tre

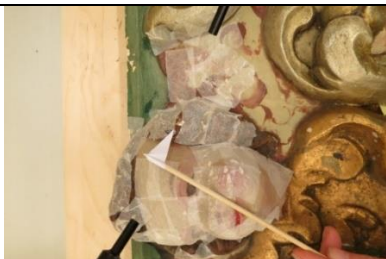
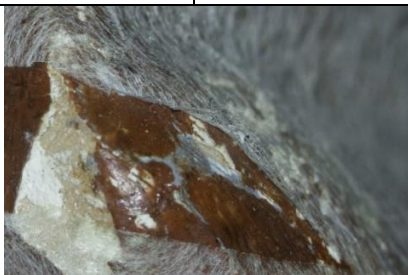
Tabell nr. 9: Hår, høyre engel. I avskalling

Undersøkelse markert med hvit pil				
Periode	Lag nr	Beskrivelse	Type lag	Kommentar
Overmaling III. 1922. Nåværende overflate	5	Brun		
Overmaling II	4	Hvit		
Overmaling I	3	Gråblå		
Opprinnelig	2	Brun/rødbrun		
Opprinnelig	1	Hvit	Grundering	
Opprinnelig	0	Tre

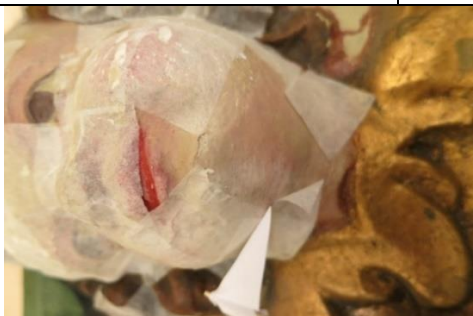
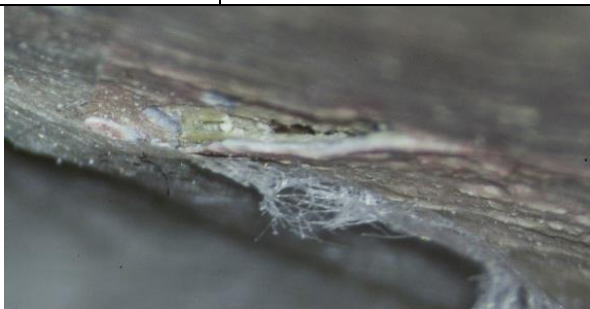
Tabell nr. 10: Karnasjon, høyre engel. I tidligere skade

Undersøkelse markert med hvit pil				
Periode	Lag nr	Beskrivelse	Type lag	Kommentar
Overmaling III. 1922. Nåværende overflate	5	Lys rød	Lasur	Modellering
Overmaling III. 1922. Nåværende overflate	4	Lys hudfarge		
Overmaling II	3	Hvit		
Overmaling I	2	Gråblå		
Opprinnelig fargelag ikke funnet				
Opprinnelig?	1	Hvit	Grundering	
Opprinnelig	0	Tre

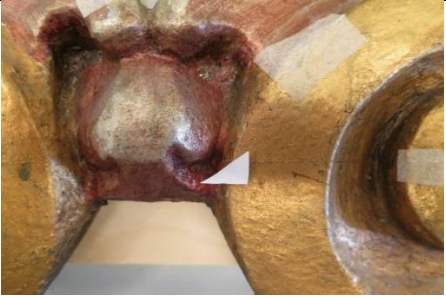
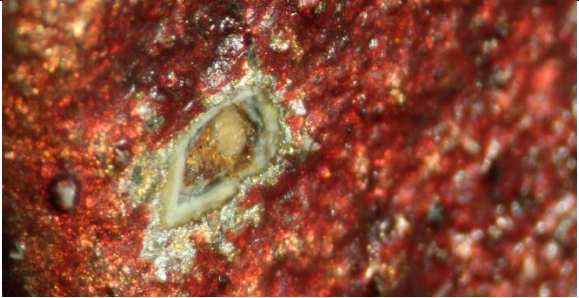
Tabell nr. 11: Rødt område i midten, nederst

<p>Mikroskopopptak</p>		
Periode	Lag nr	Beskrivelse	Type lag	Kommentar
Overmaling III. 1922. Nåværende overflate	9	Rød	Lasur	
Overmaling III. 1922	8	Gull og /eller sølv	Maling? Metallfolie?	
Overmaling III. 1922	7	Brun	Transparent	Olje til forgylling
Overmaling II	6	Hvit		
Overmaling I	5	Gråblå		
Opprinnelig	4	Rød?	Lasur	
Opprinnelig	3	Gull	Metallfolie	Slagmetall?
Opprinnelig	2	Sølv	Metallfolie	
Opprinnelig	1	Hvit	Grundering	
Opprinnelig	0	Tre

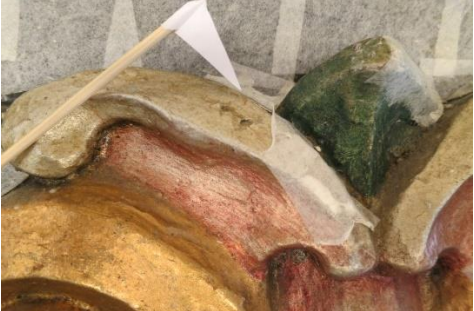
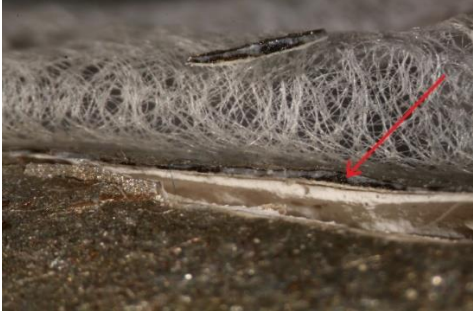
Tabell nr. 12: Sølv akantus nederst i midten (venstre). I oppskalling

<p>Opprinnelig farge (?) markert med rød pil</p>		
Periode	Lag nr	Beskrivelse	Type lag	Kommentar
Overmaling III. 1922. Nåværende overflate	9	Rød	Lasur	Rester av rødt synlig i mikroskop
	8	Gull/ Brun	Maling? Lasur?	
Overmaling III	7	Sølv (eller annet metall?)	Maling (folie?)	
Overmaling II	6	Hvit?	Tynt lag	
Overmaling I	5	Gråblå

Opprinnelig	4	Rød	Lasur	
Opprinnelig *	3	sølv/gull?	Metallfolie?	
Opprinnelig	2	Hvit	Tynt lag (tilhører grundering?)	
Opprinnelig	1	Hvit	Grundering	
Opprinnelig	0	Tre

* Vanskelig å fastslå om det er rød som ligger under som opprinnelig farge. Noen få steder finnes det som kan være rester av rødt på metallfolie (under den gråblå). Dette kan være rester av et svært skadet opprinnelig fargelag.

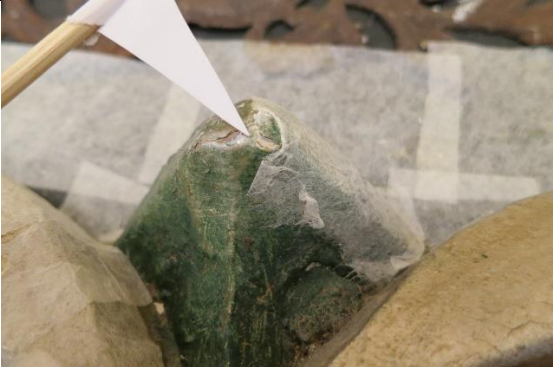
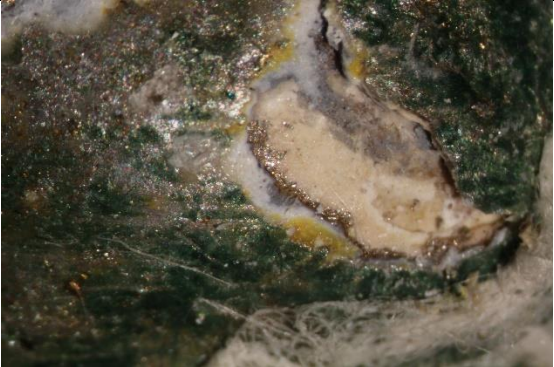
Tabell nr. 13: Grønn «knopp» i midten, nederst. I avskalling				
Snitt nr.:	Navn: CL		Sist oppdatert: 17.10.17

Undersøkelse markert med hvit pil		Mikroskop		
Periode	Lag nr	Beskrivelse	Type lag	Kommentar
Overmaling III. 1922. Nåværende overflate	8	Grønn	Lasur	
Overmaling III.	7	Gull/sølv	Maling? Metallfolie?	
Overmaling II?	6	Gul	Transparent	Olje til forgylling
Overmaling II	5	Hvit		
Overmaling I	4	Gråblå		
Opprinnelig	3	Rød	Lasur	
Opprinnelig	2	Gull/sølv	Metallfolie Slagmetall?	
Opprinnelig	1	Hvit	Grundering	
Opprinnelig		Tre

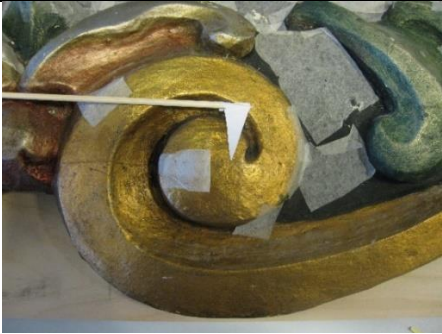
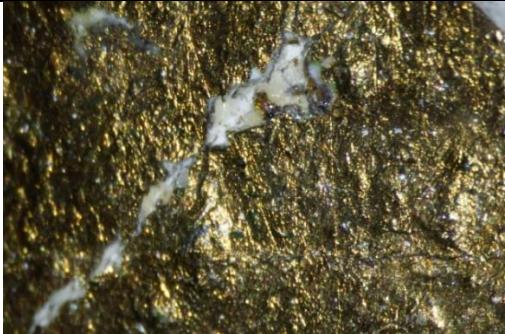
Tabell nr 14: Stor gull volutt, høyre del, nederst

Undersøkelse markert med hvit pil					
Periode	Lag nr	Beskrivelse	Type lag	Kommentar	
Overmaling III. 1922.	8	Gullfarget	Slagmetall?	(rynker i overflaten)	
	6	Gul	Transparent	Olje til forgylling	
Overmaling II	5	Hvit			
Overmaling I	4	Gråblå			
Opprinnelig	3	Brunrød	Lasur		
	2	Sølv	Metallfolie?	Denne er oksidert	
	1	Hvit	Grundering		
	0	Tre

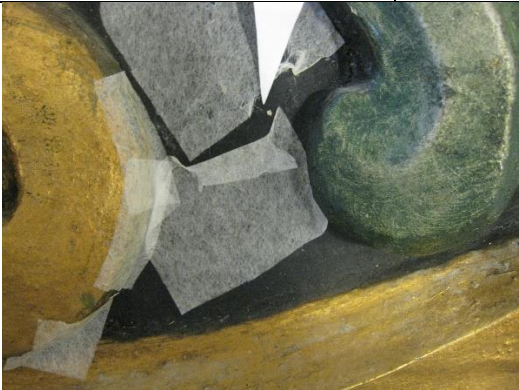
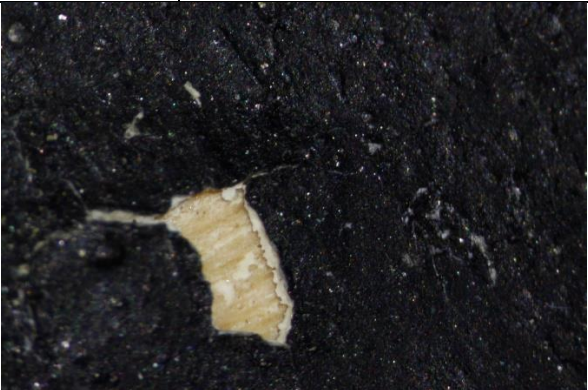
Tabell nr 15: Sort område, høyre del, nederst. I skade

Undersøkelse markert med hvit pil					
Periode	Lag nr	Beskrivelse	Type lag	Kommentar	
Overmaling III. 1922.	2	Sort		Nåværende fargelag	
?	1	Hvit	Grundering		
Opprinnelig	0	Tre

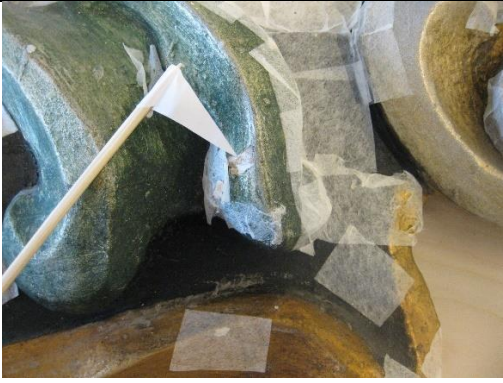
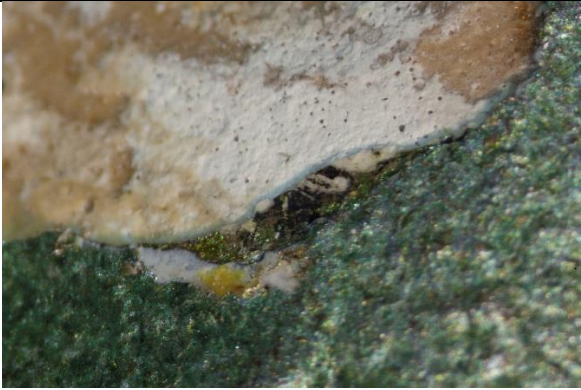
Tabell nr 16: Grønn volutt, høyre del, nederst. I skade

Undersøkelse markert med hvit pil					
Periode	Lag nr	Beskrivelse	Type lag	Kommentar	
Overmaling III. 1922. Nåværende overflate	10	Grønn	Lasur		
Overmaling III	9	Gull /annet metall?	Maling?	8 og 9 er trolig samme lag metalmaling	
?	8	Sølv (annet metall?)	Maling? (folie?)		
Overmaling II?	7	Gul	Transparent	Olje til forgylling	
Overmaling II	6	Hvit			
Overmaling I	5	Gråblå			
Opprinnelig	4	Grønn	Lasur		
Opprinnelig	3	Gull??	Metallfolie?		
Opprinnelig	2	Sølv	Metallfolie	Slagmetall? Oksidert /mørk overfl.	
Opprinnelig	1	Hvit	Grundering		
Opprinnelig	0	Tre

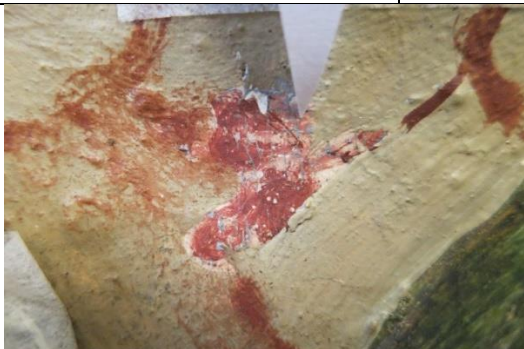
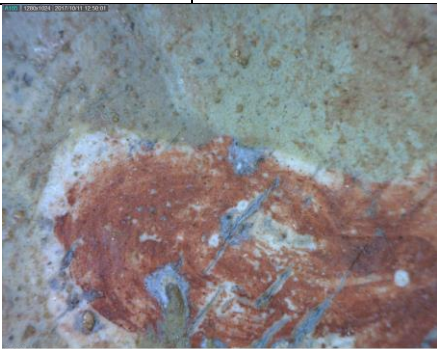
Tabell nr. 1: Høyre vinge, marmorert område
I tidligere skrapeprøve? Avskalling?

Undersøkelse markert med hvit pil		Undersøkelse med Dino-Lite x 50		
Periode	Lag nr	Beskrivelse	Type lag	Kommentar
Overmaling III. 1922. Nåværende overflate	7	Rød	Marmoreringsårer	Nåværende overflate
	6	Gråhvit	Marmoreringslag	
Overmaling II	5	Hvit		
Overmaling I	4	Gråblå		
Opprinnelig	3	Lys rød	Marmoreringsårer	
Opprinnelig	2	Gråhvit	Marmoreringslag	
	1	Hvit	Grundering	
	0	Tre

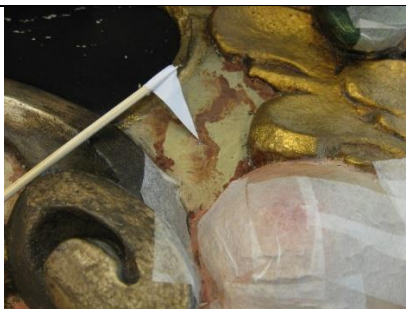
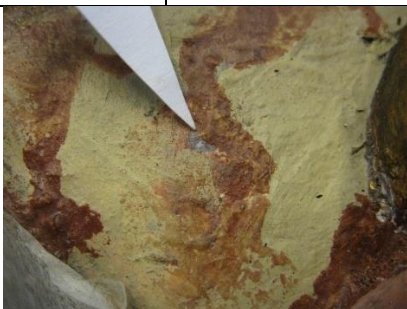
Tabell nr. 2: Høyre vinge marmorert område mellom skulpturs bryst og under skulpturens venstre vinge. I skade

Undersøkelse markert med hvit pil		Undersøkelse markert med hvit pil		
Periode	Lag nr	Beskrivelse	Type lag	Kommentar
Overmaling III. 1922. Nåværende overflate	7	Rød	Marmoreringsårer	Nåværende overflate
	6	Gråhvit	Marmoreringslag	
Overmaling II	5	Hvit		
Overmaling I	4	Gråblå		
Opprinnelig	3	Lys rød	Marmoreringsårer	
Opprinnelig	2	Gråhvit	Marmoreringslag	
	1	Hvit	Grundering	
	0	Tre

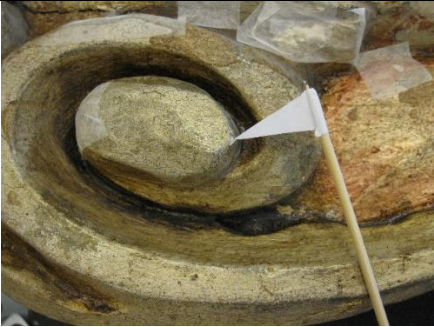
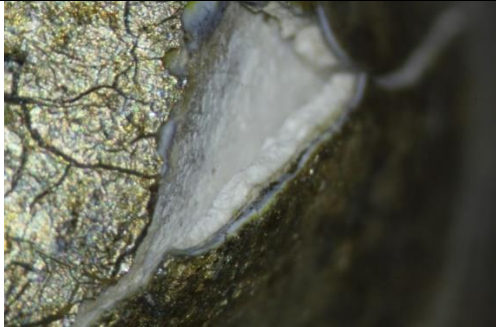
Tabell nr. 3: Høyre vinge, helt nederste volutt. I skade

Undersøkelser markert med hvit pil		Undersøkelser markert med hvit pil			
Periode	Lag nr	Beskrivelse	Type lag	Kommentar	
Overmaling III. 1922. Nåværende overflate	9	Brun	Lasur	Nåværende overflate	
	8	Sølv/Gull?	Kornet overflate. Maling? Eller slagmetall?		
	7	Brun lasur?	Tynt lag	Kan være gullgrunn	
	6	Gul	Transparent		
Overmaling II	5	Hvit			
Overmaling I	4	Gråblå			
Opprinnelig?	3	Brunrød?	Lasur?		
Opprinnelig?	2	Metallfolie?	Oksidert sølv?		
Opprinnelig	1	Hvit	Grundering		
Opprinnelig	0	Tre

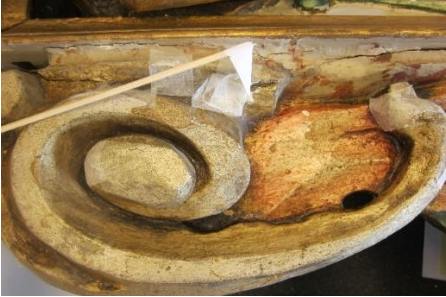
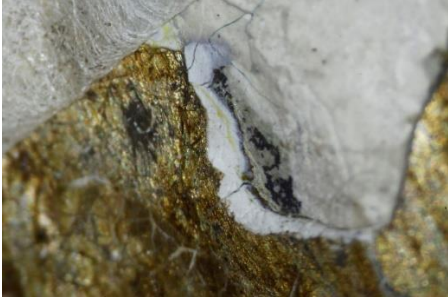
Tabell nr. 4: Høyre vinge, nederste volutt. I skade

Undersøkelse markert med hvit pil		Undersøkelse markert med hvit pil			
Periode	Lag nr	Beskrivelse	Type lag	Kommentar	
Overmaling III. 1922. Nåværende overflate	10	Brun (gullfarge?)	Lasur?	Nåværende overflate	
	9	Sølv			
	8	Hvit	Noen steder ligger hvit over gult transparent lag		
	7	Gul	Transparent		
Overmaling II	6	Hvit			
Overmaling I	5	Gråblå			
Opprinnelig?	4	Brun?	Lasur/tynt lag usikkert		
Opprinnelig?	3	Gull og sølvfarget			
Opprinnelig?	2	Sølv	Mørkt/oksidert

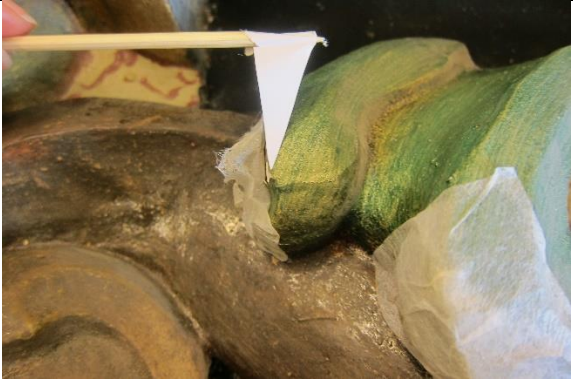
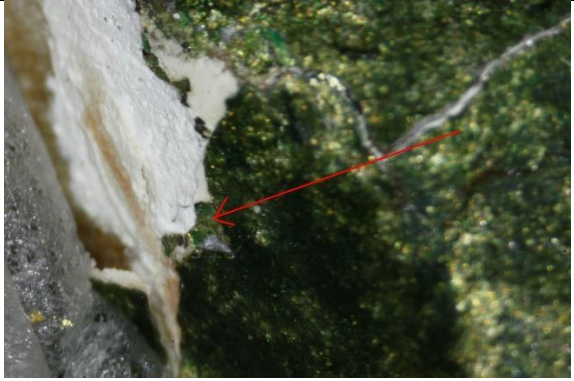
Tabell nr. 7: Høyre vinge, grønn volutt ved brun volutt
I skade

Undersøkelse markert med hvit pil			Rød pil viser opprinnelig fargelag		
Periode	Lag nr	Beskrivelse	Type lag	Kommentar	
Overmaling III. 1922. Nåværende overflate	9	Grønn	Lasur	Nåværende overflate	
	8	Sølv/gullfarget	Metall? Kornete (femkanter sølv og gull?) slagmetall?		
	7	Brungul	transparent	Olje til forgylling?	
Overmaling II	6	Hvit			
Overmaling I	5	Gråblå			
Opprinnelig	4	Grønn	Lasur		
	3	Gull/sølvfarget			
	2	Gul	Transparent	Olje til forgylling?	
	1	Hvit	Grundering		
	0	Tre

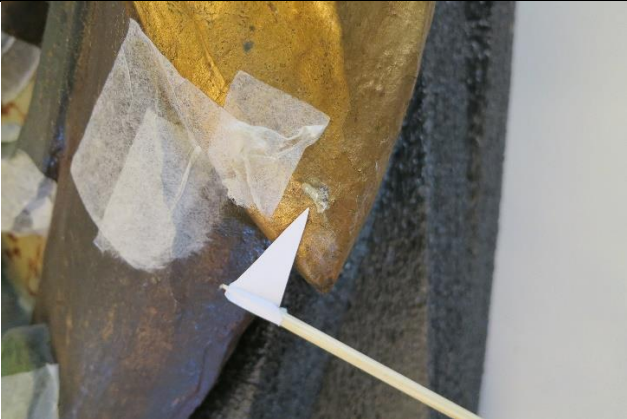
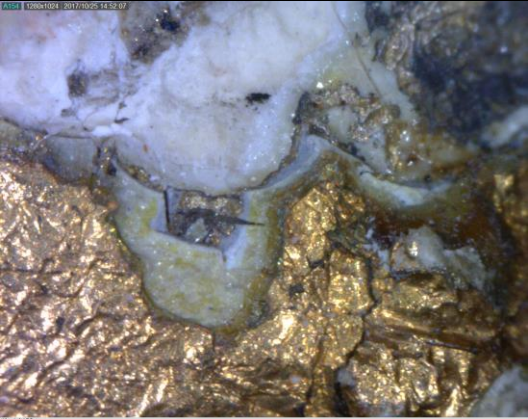
Tabell nr. 8: Høyre vinge, skulpturens forgylte vinge, nederst
I skade

Undersøkelse markert med hvit pil			Undersøkelse Dino-Lite x 200		
Periode	Lag nr	Beskrivelse	Type lag	Kommentar	
Overmaling III. 1922. Nåværende overflate	10	Gullfarge/kobber?	Slagmetall? Skrukker i overflaten	Nåværende overflate	
	9	Sølv?	Slagmetall?		
1922 – Erdmann	8	Gulgrønt	Transparent	Olje til forgylling? Avfarging fra metallfolie? Kobber?	
Overmaling II	7	Hvit			
Overmaling I	6	Gråblå			
Opprinnelig?	5	Brun?	Lasur		
	4	Gull? Sølv?	Slagmetall?	(femkantede/små korn former i metallfolien?)	
	3	Sølv	mørkt	En mørk farge. Mørkt oksidert sølv?	
	2	Gulhvit	Tynt lag	Olje for forgylling?	
	1	Hvit	Grundering		
	0	Tre

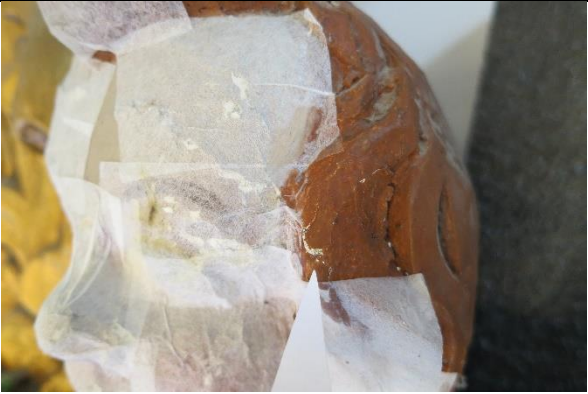
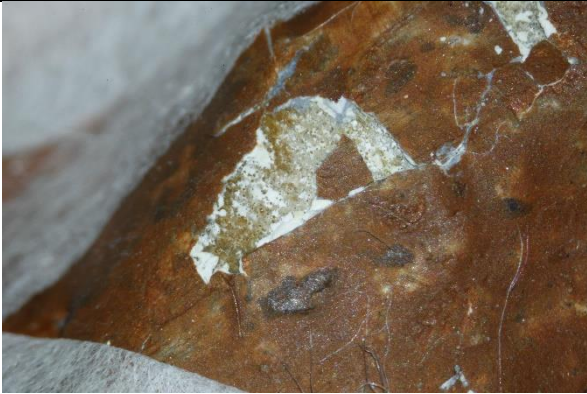
Tabell nr. 9: Høyre vinge, ytterste skulptur, hår

Undersøkelse markert med hvit pil				
Periode	Lag nr	Beskrivelse	Type lag	Kommentar
Overmaling III. 1922. Nåværende overflate	4	Brunrød		Nåværende overflate
Overmaling II	3	Hvit		
Overmaling I	2	Gråblå		
				Ingen opprinnelig fargelag funnet.
	1	Hvit	Grundering	
	0	Tre

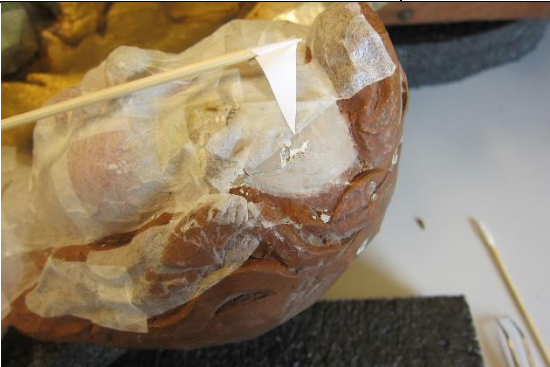
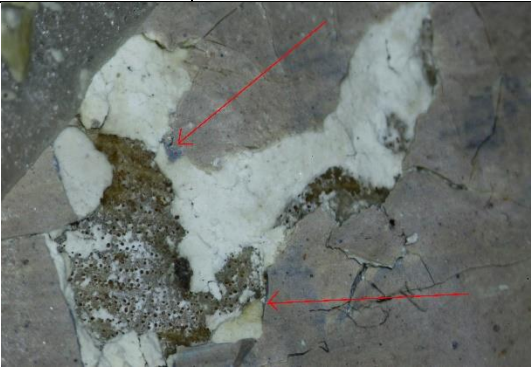
Tabell nr. 10: Høyre vinge, ytterste skulptur, karnasjon I

Undersøkelsesområde markert med hvit pil		Røde piler viser gråblå rett under karnasjon		
Periode	Lag nr	Beskrivelse	Type lag	Kommentar
Overmaling III. 1922. Nåværende overflate	4	Rød	Lasur	Nåværende overflate
	3	Lys hudfarget		
Overmaling I	2	Gråblå		
				Ingen opprinnelig fargelag funnet
	1	Hvit	Grundering	
	0	Tre

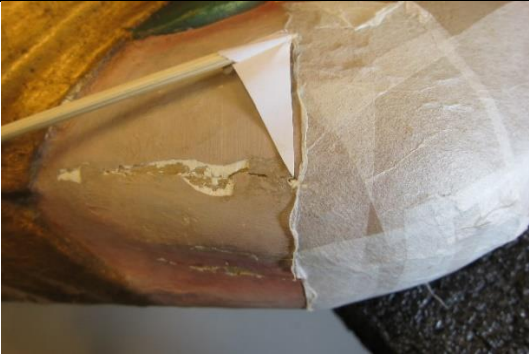
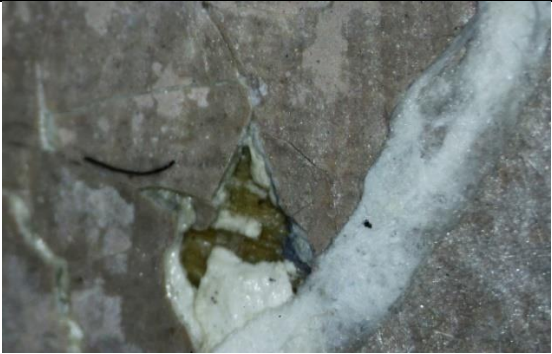
Tabell nr. 11: Høyre vinge, høyre skulptur, karnasjon II

Undersøkelse markert med hvit pil				
Periode	Lag nr	Beskrivelse	Type lag	Kommentar
Overmaling III. 1922. Nåværende overflate	5	Rød	Lasur	Nåværende overflate
	4	Lys hudfarge		
Overmaling II	3	Hvit		
Overmaling I	2	Gråblå		
				Opprinnelig fargelag ikke funnet
	1	Hvit	Grundering	
	0	Tre

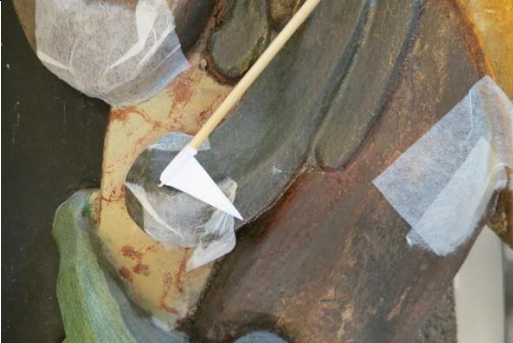
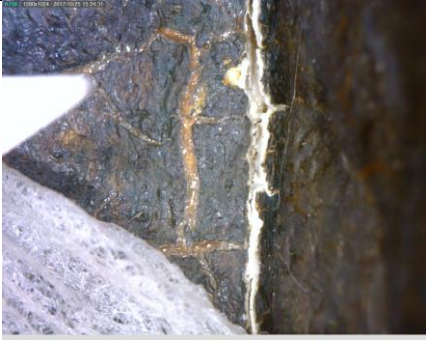
Tabell nr. 12: Høyre vinge, grønn akantus nederst på ytterste skulptur

Undersøkelse markert med hvit pil		Undersøkelse Dino-Lite x 50		
Periode	Lag nr	Beskrivelse	Type lag	Kommentar
Overmaling III. 1922. Nåværende overflate	5	Grønn	Lasur	Nåværende overflate
	4	Metallfolie Oksidert sølv?	Mulig en veldig tynn nedbrutt sølvfolie, men veldig vanskelig å se i mikroskop	
	3	Gulgrå	Transparent lag	Olje til forgylling?
			Ikke funnet hvitt lag her	
Overmaling 1	2	Gråblå?		
				Opprinnelig lag ikke funnet
	1	Hvit	Grundering	
	0	Tre

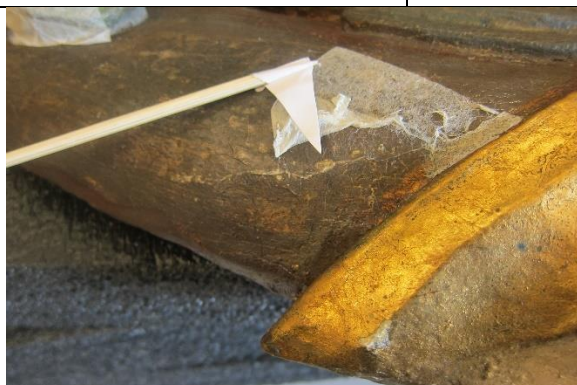
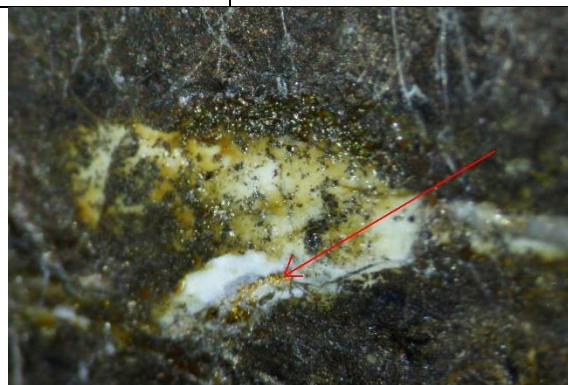
Tabell nr. 13: Høyre vinge, Høyre skulptur, brun volutt

Rød pil viser opprinnelig lag, gullfarget

Periode	Lag nr	Beskrivelse	Type lag	Kommentar
Overmaling III. 1922. Nåværende overflate	9	Rød, grønn og brun	Lasur	Oppå hverandre «hist og pist»
	8	Brun	Lasur (tykk voksaktig)	Fukt og varmeømfintlig. Voksaktig (kan imidlertid ikke fjernes med White spirit)
	7	Metallfolie sølv/gull?		Slagmetall? Synlige firkantede biter med det blotte øye
	6	Brun	Transparent	Olje til forgylling?
Overmaling II	5	Hvit		
Overmaling I	4	Gråblå		
Opprinnelig?	3	Brungul	Lasur	
	2	Gulfarge		
	1	Hvit	Grundering	
	0	Tre

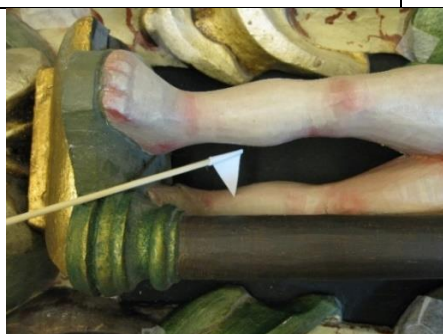
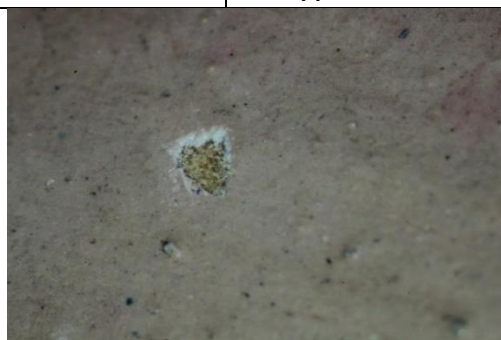
Tabell nr. 14: Skulptur, høyre vinge, karnasjon, lår

Periode	Lag nr	Beskrivelse	Type lag	Kommentar
		Lys hudfarge	Karnasjon, nåværende overflate	
		Hvit	Grundering	
		Mørkt brun?	Øverste lag av treverk?	
		Tre

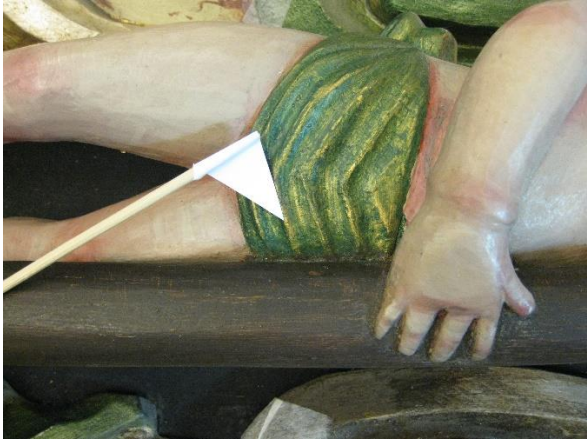
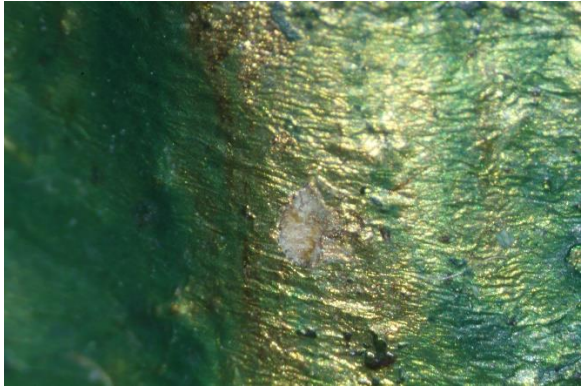
Tabell nr. 15: skulptur med søyle, høyre vinge, grønt klede

Undersøkelse markert med hvit pil			Opptak i mikroskop		
Periode	Lag nr	Beskrivelse	Type lag	Kommentar	
Overmaling III. 1922. Nåværende overflate		Grønn	Lasur	Nåværende overflate	
		Metall	Gull?	Usikker om det er brukt samme type metall «gull» her som på motsatt skulptur, her er det den åttekantaktige strukturen	
		Brungul transparent	Lim?		
		Tre
