A 317 NORDDAL KIRKE

Undersøkelser av middelalder-alterskapet med tilhørende 1600-tallsramme.

Tittel A 317 Norddal kirke Undersøkelser av middelalder-alterskapet med tilhørende 1600-tallsramme.	Rapporttype/nummer NIKU Oppdragsrapport 87B/ 2017	Publiseringsdato 01.07.2018
	Prosjektnummer Skriv her	Oppdragstidspunkt Medio juni 2017- juli 2018
	Forsidebilde Høyre toppskulptur på tavla med forsidebeskyttelse. Foto NIKU 2017	
Forfatter(e) Tone M. Olstad, Christina Spaarschuh, Christine Løvdal	Sider 200	Tilgjengelighet Åpen
	Avdeling Konservering

Røntgenundersøkelse av 1600-talls ramme

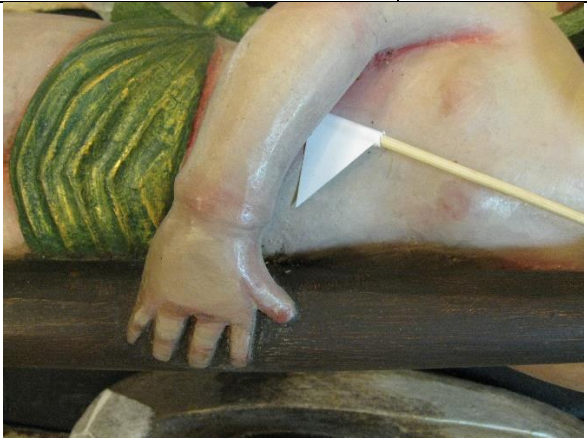
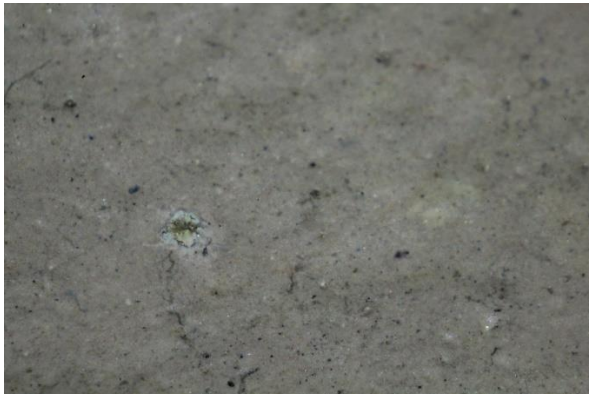
Tabell nr. 16: Skulptur med søyle, høyre vinge, karnasjon, mage

Undersøkelse markert med hvit pil			Opptak i mikroskop		
Periode	Lag nr	Beskrivelse	Type lag	Kommentar	
Overmaling III. 1922. Nåværende overflate	4	Rød	Lasur	Nåværende overflate	
	3	Lys hudfarge	Karnasjon		
	2	Hvit	Grundering?		
	1	Mørkt brun	Tilhører treverk?		
	0	Tre

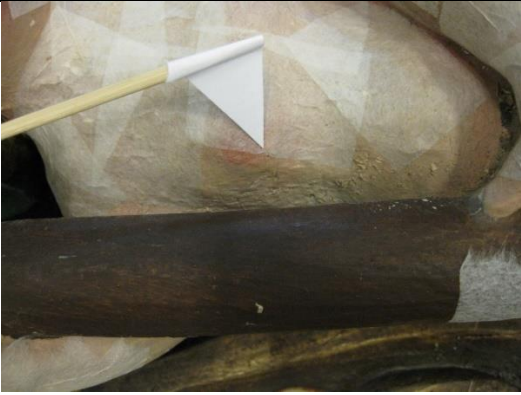
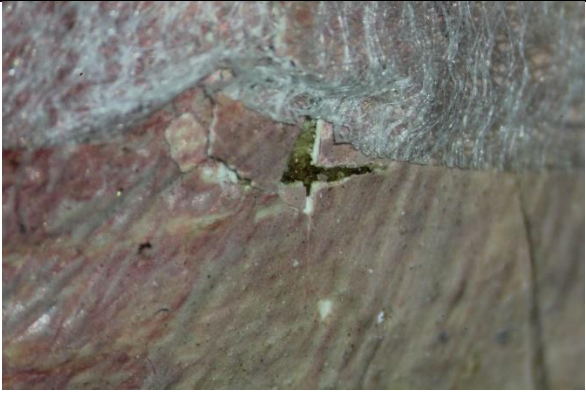
Tabell nr. 17: Skulptur, venstre vinge karnasjon, bryst

Undersøkelser markert med hvit pil					
Periode	Lag nr	Beskrivelse	Type lag	Kommentar	
Overmaling III. 1922. Nåværende overflate	4	Rød	Lasur	Nåværende overflate	
	3	Lys hudfarge	Karnasjon		
	2	Hvit			
	1	Mørkt brun	Tilhører treverk?		
	0	Tre

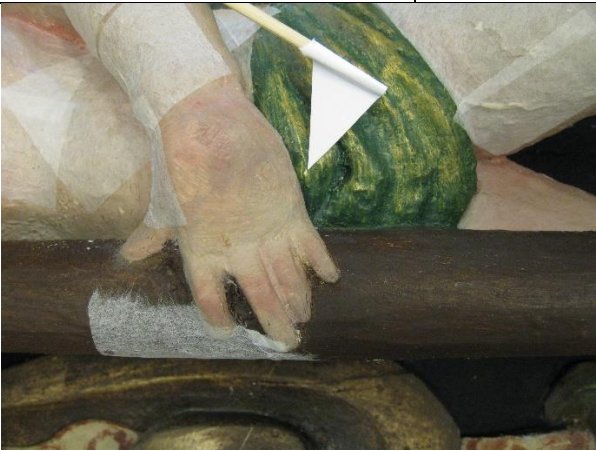
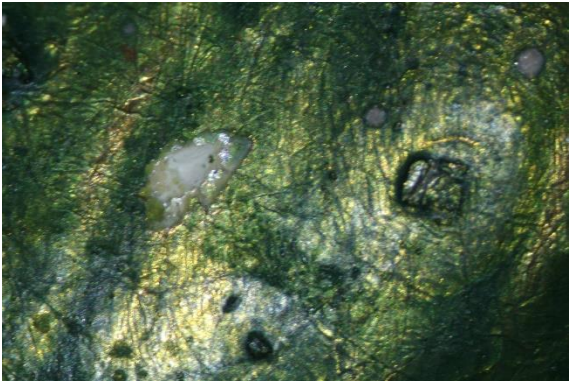
Tabell nr. 18: Skulptur, venstre vinge, grønt klede

Undersøkelse markert med hvit pil					
Periode	Lag nr	Beskrivelse	Type lag	Kommentar	
Overmaling III. 1922. Nåværende overflate	7.	Grønn	Lasur	Nåværende overflate	
	6.	Metallfolie gull	Slagmetall? Her synes skrukker i overflate		
	5.	Metallfolie sølv			
	4.	Gråhvit	Transparent	Olje til forgylling?	
Opprinnelig?	3.	Sølv			
	2.	Gråhvit transparent			
	1.	Hvit	Grundering

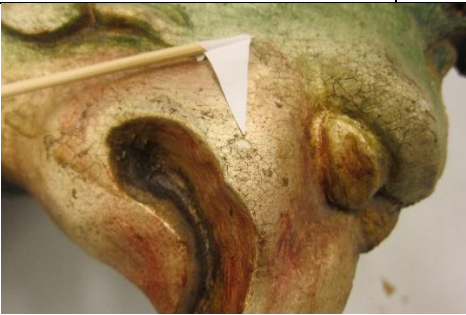
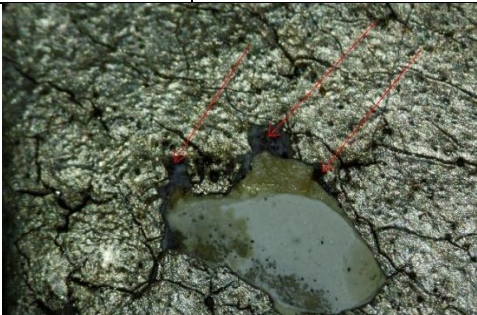
Tabell nr. 19: Høyre vinge, øverst dekorelement, rødt område. I skade

Undersøkelse markert med hvit pil		Røde piler viser rød lasur i opprinnelig lag			
Periode	Lag nr	Beskrivelse	Type lag	Kommentar	
Overmaling III. 1922. Nåværende overflate		Rød	Lasur	Nåværende overflate	
		Gull/sølvfarget	Slagmetall?		
		Grå/grønt	Transparent	Olje til forgylling. Blitt grønt pga kobber i metall-lag?	
Overmaling II		Hvit			
Overmaling I		Gråblå			
Opprinnelig?	4	Rød	Lasur		
	3	Gull/sølv?	Slagmetall		
	2	Brungul		Olje til forgylling?	
	1	Hvit	Grundering		
	0	Tre

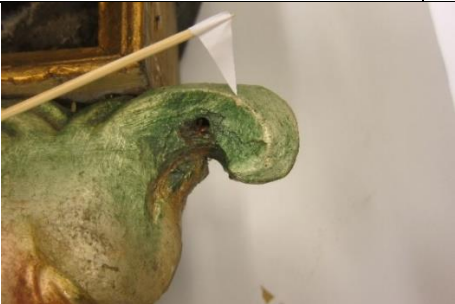
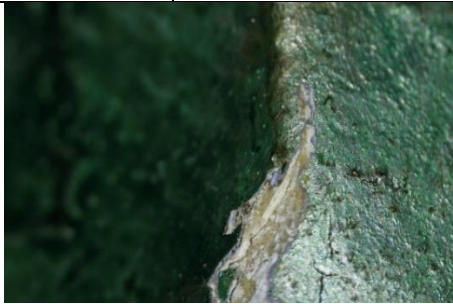
Tabell nr. 20: Høyre vinge, øverste dekorelement grønt område

I skade

Undersøkelse markert med hvit pil		Rød pil viser underliggende lag av oksidert sølv			
Periode	Lag nr	Beskrivelse	Type lag	Kommentar	
Overmaling III. 1922. Nåværende overflate	10	Grønn	Lasur	Nåværende lag	
	9	Gull/sølvfarget?			
	8	Gul	Transparent	Olje til forgylling	
Overmaling II	7	Hvit			
Overmaling I	6	Gråblå			
Opprinnelig	5	Rød eller brun	Lasur? Vanskelig å fastslå farge		
	4	Gull sølv?			
	3	Sølv	Mørkt oksidert. Slagmetall?		
	2	Brungul	Transparent	Olje til forgylling	
	1	Hvit	Grundering		
	0	Tre

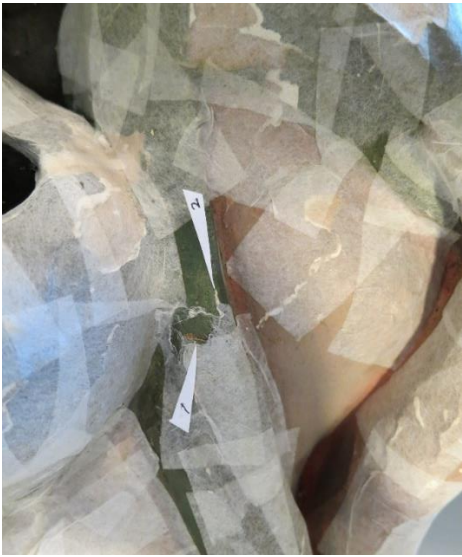
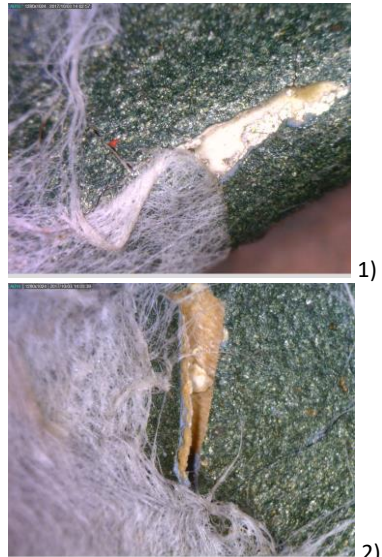
Tabell nr.1: Venstre skulptur, grønt i draperi, mellom hodeskalle og mage. I skade (se tabell 10)

Undersøkelse markert med pil 1 og 2.				
Periode	Lag nr	Beskrivelse	Type lag	Kommentar
Overmaling III. 1922. Nåværende overflate	5	Grønn	Lasur	Nåværende overflate
	4	Sølv/gullfarget	Maling? (folie?) slagmetall?	
Overmaling I	3	Gråblå		
				Ingen lasur sett her
Opprinnelig?	2	Sølvfarget?	Metallfolie?	
	1	Hvit	Grundering	
	0	Tre

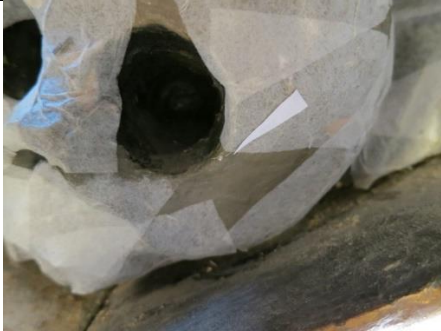
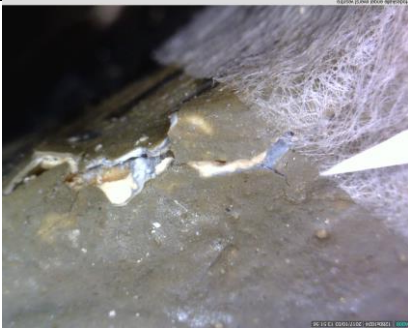
Tabell nr. 3: Venstre skulptur, hodeskalle. I oppskalling				
Snitt nr.:		Navn: CL		Sist oppdatert: 04.10.17

Undersøkelse markert med hvit pil		Dino-Lite x50		
Periode	Lag nr	Beskrivelse	Type lag	Kommentar
Overmaling III. 1922. Nåværende overflate	6	Brunt lag		Nåværende overflate
	5	Lysere brunt?		Usikkert om dette er avfarging fra brunt lag over.
Overmaling II	4	Hvit		
Overmaling I	3	Gråblå		
Opprinnelig?	2	Grå?		Mørkere enn det over
	1	Hvit	Grundering	Tykt lag
	0	Tre?

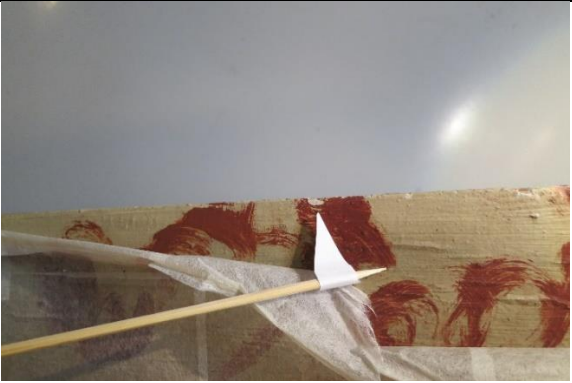
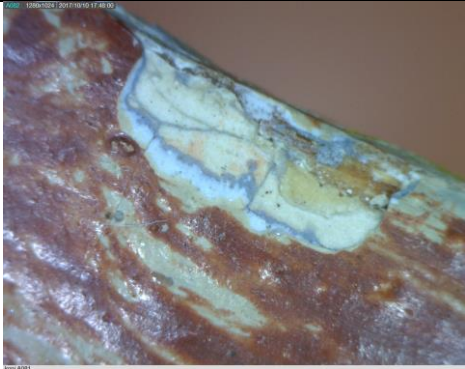
Tabell nr. 5: Venstre skulptur, marmorering II. I skade				
Snitt nr.:		Navn: CL		Sist oppdatert: 10.10.17

Undersøkelse markert med hvit pil		Dino-Lite x 50		
Periode	Lag nr	Beskrivelse	Type lag	Kommentar
Overmaling III. 1922.	7	Rød	Marmoreringsårer	Nåværende overflate
Nåværende overflate	6	Gråhvit	Marmoreringslag	
Overmaling II	5	Hvit		
Overmaling I	4	Gråblå		
Opprinnelig	3	Lys rød	Marmoreringsårer?	
Opprinnelig	2	Gråhvit	Marmoreringslag?	
	1	Hvit	Grundering	
	0	Tre

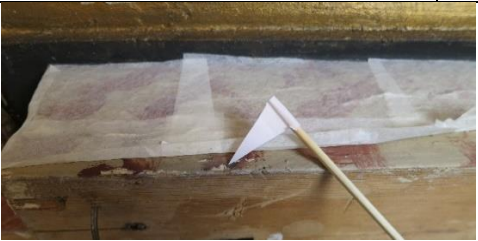
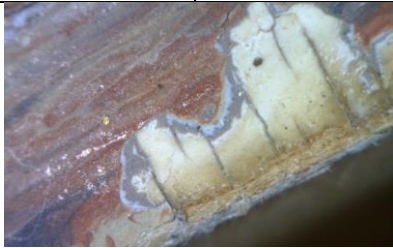
Tabell nr. 6: Høyre skulptur, marmorering I. I skade				
Snitt nr.:		Navn: CL		Sist oppdatert: 20.10.17

Undersøkelse markert med hvit pil		Undersøkelse Dino-Lite x 50		
Periode	Lag nr	Beskrivelse	Type lag	Kommentar
Overmaling III. 1922. Nåværende overflate	6	Rød (og blålilla)	Marmoreringsårer	Nåværende overflate. Rester av en blålilla i penselen?
	5	Gråhvit	Marmorerings-lag	
Overmaling II	4	Hvit		
Overmaling	3	Lilla		
				Ingen gråblå funnet
Opprinnelig?	2	Gråhvit	Marmoreringslag?	
	1	Hvit		
	0	Tre

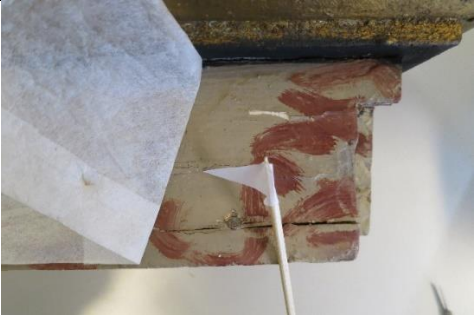
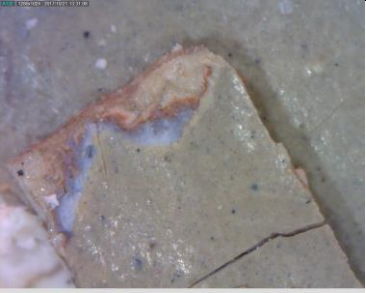
Tabell nr.7: Høyre skulptur, marmorering II. I skade				
Snitt nr.:		Navn: CL		Sist oppdatert: 20.10.17

Undersøkelse markert med hvit pil		Undersøkelse med Dino-Lite x 200		
Periode	Lag nr	Beskrivelse	Type lag	Kommentar
Overmaling III. 1922. Nåværende overflate	7	Rød	Marmoreringsårer	Nåværende overflate
	6	Gråhvit	Marmoreringslag	
Overmaling II	5	Hvit		
Overmaling I	4	Gråblå		
Opprinnelig	3	Rød	Marmoreringsårer	
Opprinnelig	2	Rosa /gråhvithvit		Egentlig hvit, men avfarging fra rødt lag over?
	1	Hvit	Grundering	
	0	Tre

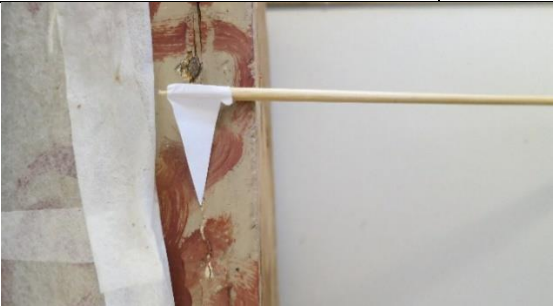
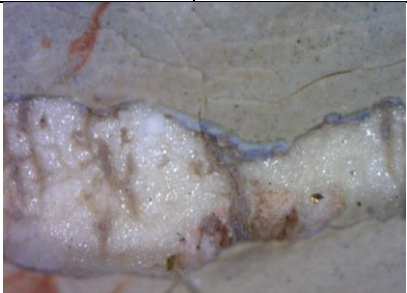
Tabell nr. 8: Høyre skulptur, marmorering III. I skade				
Snitt nr.:		Navn: CL		Sist oppdatert: 20.10.17

Undersøkelse markert med hvit pil		Undersøkelse med Dino-Lite x200		
Periode	Lag nr	Beskrivelse	Type lag	Kommentar
Overmaling III. 1922. Nåværende overflate	8	Rød	Marmoreringsårer	Nåværende overflate
	7	Gråhvit	Marmoreringslag	
Overmaling II	6	Hvit		
Overmaling I	5	Gråblå		
Overmaling?	4	Lilla??	Det eneste stedet lilla er funnet under gråblå (feiltolket, eller lilla sivet ned i krakelering?)	
Opprinnelig	3	Lys rød	Marmoreringsårer	
Opprinnelig	2	Gråhvit	Marmoreringslag	
			Transparent lag, lim?	Lim fra forsidebeskyttelse?
	1	Hvit	Grundering	
	0	Tre

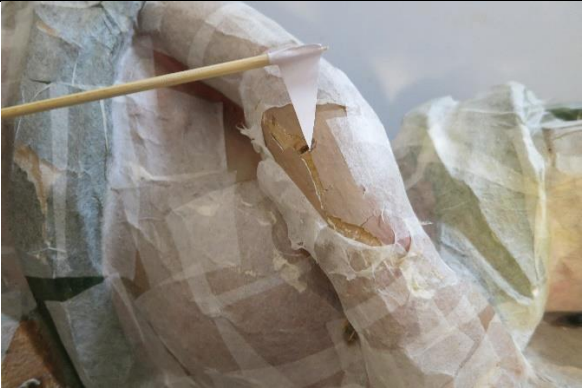
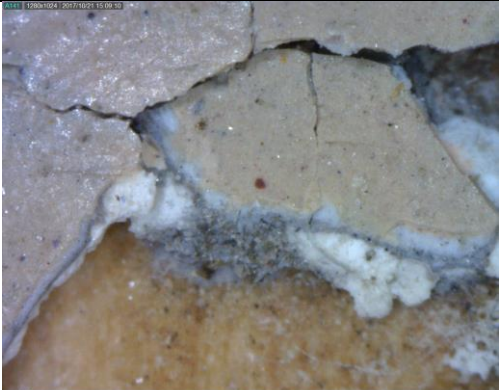
Tabell nr. 9: Høyre skulptur, karnasjon, arm. I skade

Undersøkelse markert med hvit pil		Undersøkelse Dino-Lite x 200			
Periode	Lag nr	Beskrivelse	Type lag	Kommentar	
Overmaling III. 1922. Nåværende overflate	6	Lys rød	Lasur	Nåværende overflate	
	5	Lys hudfarge	Karnasjon		
Overmaling II	4	Hvit			
Overmaling I	3	Gråblå			
Opprinnelig?	2	Hvit?	Tynt lag	Del av grundering til opprinnelig karnasjon?	
	1	Hvit			
	0	Tre

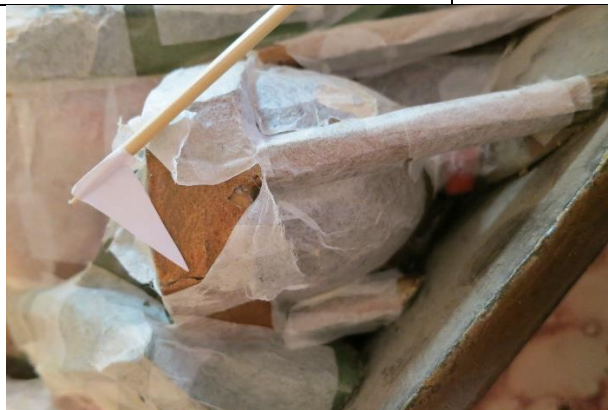
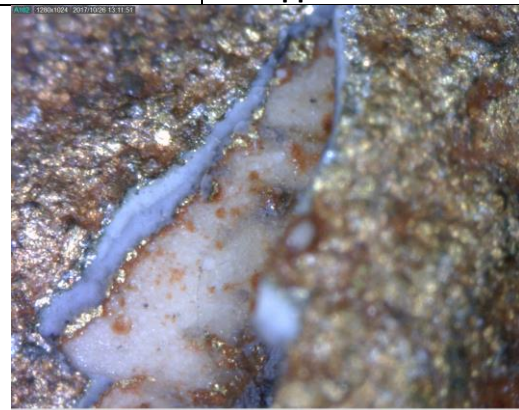
Undersøkelse markert med hvit pil

Periode	Lag nr	Beskrivelse	Type lag	Kommentar
Overmaling III. 1922. Nåværende overflate	7	Gullfarge	Samme lag?	Nåværende overflate
Overmaling III	6	Oransje lag/Metallfolie?		
Overmaling II	5	Hvit		
Overmaling I	4	Gråblå		
Opprinnelig?	3	Metallfolie gull?		
	2	Oransje lag /Metallfolie	Kobber?	
	1	Hvit	Grundering	
	0	Tre

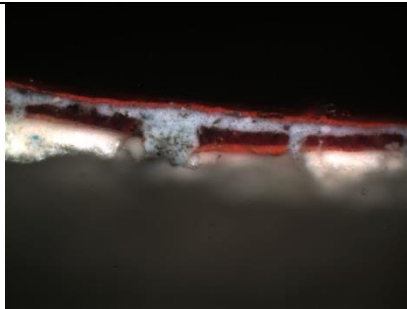
J2	Kappe innside, rett over boken	Del av malingspakken (avskalling). Malingen er sprukket opp midt i et tilsynelatende tykt grunderingslag. Er det to lag? I prøven er kun med øvre delen av grunderingslaget. Det er kun 4 lag som kan skilles fra hverandre i mikroskop! Litt få!(???)	Dokumentasjon av original polykromi	Tverrsnitt	<p>6. Mørk rød – lasur – ingen tydelige pigmentpartikler</p> <p>5. Rød – mot oransje – tett lag av kantete små pigmentkorn</p> <p>4. Grå – sorte pigmentkorn, (spor av blått pigmentkorn?)</p> <p>3. Mørk rød (lasur) – (synlige skader i laget/krakeleringer går ned gjennom lag 2, ned til grundering)</p> <p>2. Rød – mot oransje</p> <p>1. Hvit - grundering</p>

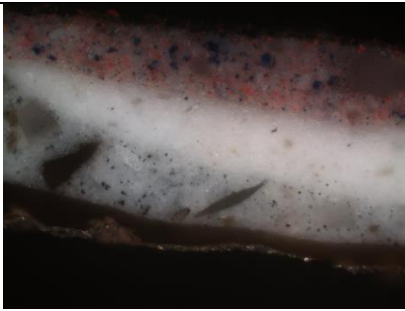
Korpus KO4	Tatt fra sort skrått «tak» i skapet. Høyre ende - mot høyre vegg		Dokumentasjon av lillafarge Malingpakka delte seg ved prøvetaking – resten av snittet sitter igjen i korpus, usikkert om metallet er det nederste. Vanskelig å se da snittet er tatt inni, bak	Tverrsnitt	<ul style="list-style-type: none"> x. Sort – inneholder røde pigmentkorn x. Lilla - tydelig blanding av røde, blå og hvite pigmentkorn (tilsvarende som snitt RØV 3 og RR 2). x. Hvit – enkelte pigmentkorn glimrer/fluorescerer klar grønt – kan dette være sinkhvitt? ⁶ x. Grå – med sorte pigmentkorn x. Brunnt transparent lag – blir gul i UV x. Metall – gull?

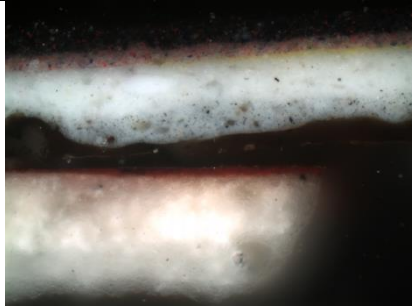
KO6a	Korpus innside høyre side (fra betrakter)	Sort øverst, hvit opprinnelig grundering nederst			<ul style="list-style-type: none"> 9. Sort lag – sorte og røde pigmentkorn 8. Rosa lag -hvite, røde og blå pigmentkorn 7. Gult lag (bunnfarge?) 6. Hvit lag (grundering) 5. Grått lag – sorte og blå pigmentkorn (steinimitasjon) 4. Brunt transparent lag (bindemiddel)

3. Metallfolie – skadet: delt i et øvre og et nedre lag med støpemiddel i mellom 2. Rødt lag (bolus) 1. Hvit lag (grundering)	
--	--	--	--	--	--	--

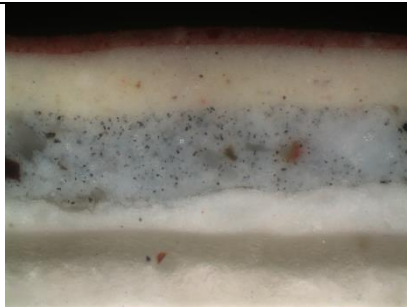
RØV2	Øverste venstre engel, marmor, tatt ut fra krakelering (se foto)		Her er lilla maling under det gråblå laget	Tverrsnitt	5. Rød – tynt lag 5. Gråhvit – (gult i UV) 4. Grå – med sorte pigmentkorn 3. Hvit – 2. Grå – transparent lag 1. Hvit – grundering

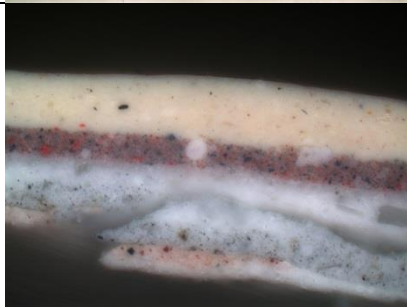
RØV3	Øverste venstre engel, marmor. Tatt ut. Ikke løs.		Her ligger lilla maling over gråblå. OBS! «pakka» delte seg og grunderingen smuldret. Fra toppen ser det slik ut. 1) Marmor, lilla, gråblå, lysrød (delt seg) 2) Hvit, hvit (grundering), tre (denne delen ble ikke med i det støpte snittet)	Tverrsnitt	8. Gråhvit – med spredte små røde og sorte pigmentkorn (gult i UV) (7b? Hvit? – tynt lag) 7. Lilla – tydelig blanding av røde, blå og hvite pigmentkorn. 6. Hvit 5. Grå – synlige sorte pigmentkorn 4. Gråbrun – skitt? Muligens technovit 3. Lyserød – synlige røde pigmentkorn – varierende størrelse. Opprinnelig marmorering? 2. Hvit – Opprinnelig marmorering? ...Grundering ikke med i tverrsnitt.

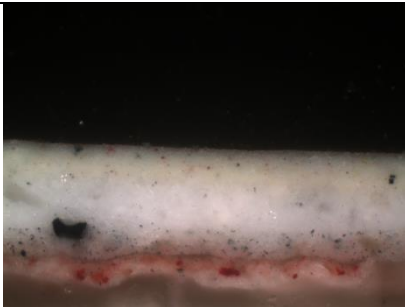
RØH1	Øverste høyre engel, dagens marmorering, løs bit i krakelering.		Dokumentasjon av mulig original og sekundær polykromi.	Tverrsnitt	<p>9. Gråhvit - med spredte små røde pigmentkorn</p> <p>8. Hvit – tykt lag –</p> <p>7. Grå – synlige sorte pigmentkorn</p> <p>6. Lilla? – Dette laget er vanskelig å tyde. Kan se ut som et eget lag. Et noe mer lillaskjær enn det overliggende grå laget (usikkert).</p> <p>5. Gråbrunt – tynt transparent lag – skitt?</p> <p>4. Lyserød – synlige røde pigmentkorn av varierende størrelse i hvit (synlige skader i laget/krakeleringer)</p> <p>3. Hvit – vanskelig å se skille mellom dette og overliggende lyserøde. Opprinnelig marmorering malt vått-i-vått?</p> <p>2. Grå – tykt transparent lag?</p> <p>1. Hvit – Grundering</p>

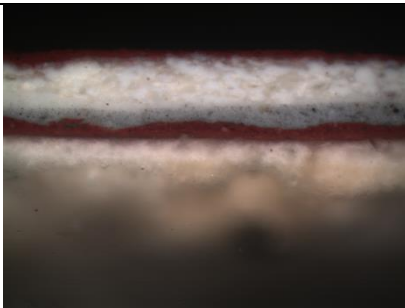
Ramme, ramme

RR1	Rødt felt langs ramma, løs bit, oppskallet område		Dokumentasjon av sekundær og original polykromi. Er den underliggende lillafargen her den samme som i korpos?	Tverrsnitt	<p>Ikke lilla fargelag her som antatt, avskallet før oppmaling?</p> <p>6. Rød – dagens overflate 5. Hvit – tykt lag 4. Hvit – tynt lag 3. Grå – med sorte pigmentkorn 2. Rød – opprinnelig farge 1. Hvit – grunderingen ser dobbel ut?...</p>

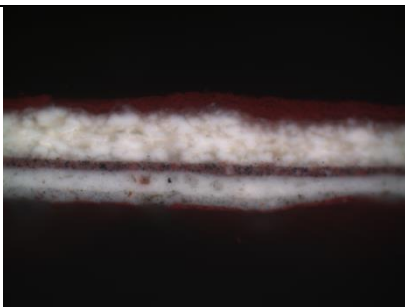
RR2	Rødt felt langs ramma, tatt ut.		Dokumentasjon av sekundær og original polykromi. Er den underliggende lillafargen her den samme som i korpus og på øvre rammelementer?	Tverrsnitt	<p>7. Rød – nåværende overflate 6. Hvit – tykt lag 5. Lilla – tydelig blanding av røde, blå og hvite pigmentkorn (samme lilla funnet på KO 4 og RØV 3). 4. Hvit – 3. Grå – med sorte pigmentkorn, et stort blått korn funnet venstre ende i snitt. 2. Rød – opprinnelig farge</p> <p>Grundering ikke med i snitt</p>

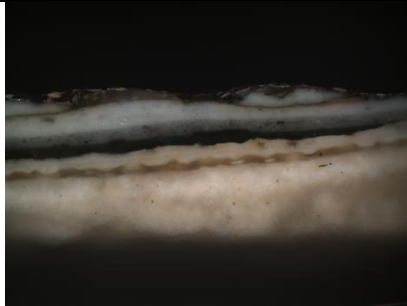
Ramme nederste del						
RN	Grønn volutt		Dokumentasjon av sekundær og opprinnelig polykromi. Især her: Undersøkelse av forgyllingsmetode(?) på opprinnelig polykromi. Er det slagmetall?	Tverrsnitt	<p>12. Grønn lasur</p> <p>10. Slagmetall? (Gull og sølvfarget om hverandre i dette laget. Cu og Zn?)</p> <p>10. Brun transparent (olje)</p> <p>9. Hvit</p> <p>8. Tynt mørkt lag, olje eller Metall?</p> <p>7. Hvit</p> <p>6. Gråblå</p> <p>5. Grønn lasur</p> <p>4. Gull og sølvfarget?/ slagmetall?</p> <p>3. Hvit</p> <p>2. Brun transparent – lim? (fluoreserer blå i UV)</p> <p>1. Hvit - Grundering</p>
