«ET DIGT OM DØDEN»

Konservering av Christian Skredsvigs maleri i Frogner kirke

Tittel «Et digt om døden» Konservering av Christian Skredsvigs maleri i Frogner kirke	Rapporttype/nummer NIKU Oppdragsrapport 101/2017	Publiseringsdato 29.9.2017
	Prosjektnummer 1021125	Oppdragstidspunkt September 2017
	Forsidebilde Detalj av maleriet under rensing. Foto: NIKU	
Forfatter(e) Jernæs, Nina Kjølseen	Sider 20	Tilgjengelighet Åpen
	Avdeling Konservering

Bygning	Frogner kirke, Bygdøy allé 36, 0265 Oslo
Topografisk nummer	A 1
Vernestatus på bygg	Listeført
Bestiller	Kirkelig fellesråd i Oslo
Kontaktperson ved bestiller	Otto H. Berg
Eier og bruker av bygget	Kirkelig fellesråd i Oslo
Kontaktperson(er) ved bygningen	Thomas Ekeberg Andersen (Daglig leder Frogner og Bygdøy menigheter) /Jan Erik Thorsen (Prosjektforvaltning AS)
Gjenstand som har behov for konserveringsbehandling	Maleri av Chr. Skredsvig, montert på vestvegg på galleriet mot nord
Målsetning for rapporten	Dokumentasjon av konserveringsarbeidet som ble utført i perioden 4.-15. 9. 2017

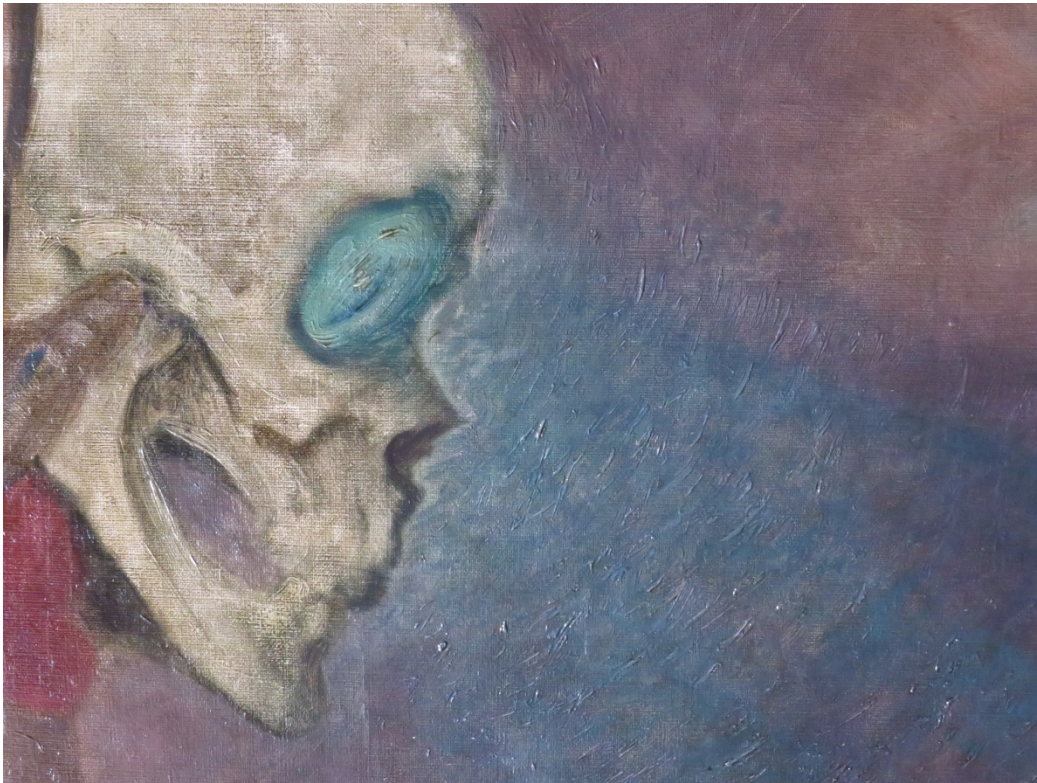
Figur 5 Eksempel på at Skredsvig bevisst manipulerte overflaten for å få frem ulike effekter. Hodeskallen har kun en tynn vask av brunsort maling, den hvite grunderingen skinner gjennom. «Stråler» fra hodeskallen i blått er malt med pastose strøk.

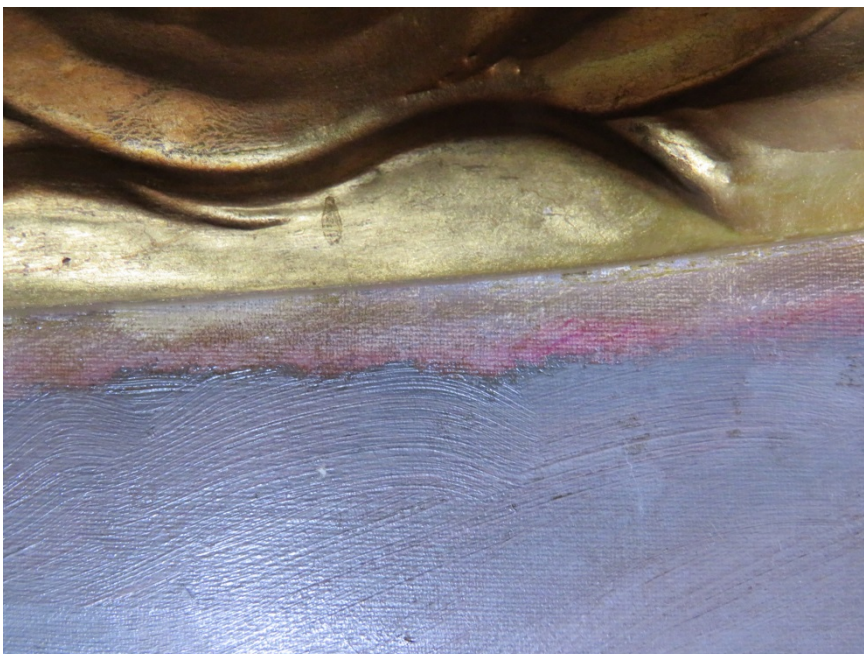
Maleriet er malt med olje på lerret. De to motivene er malt på en stor lerretsdug, kun visuelt delt i to på grunn av pynterammens vertikale rammeliste. Lerretet er tynt vevd, trolig laget av lin. Malingen er påført med lokale variasjoner og det er tydelig at kunstneren har aktivt brukt ulike påføringsteknikker for å oppnå spesielle effekter. Som eksempel er detaljer i ridderens brystning svært tynt malt, og gir en effekt som kan minne om metall, der den hvite grunderingen skinner gjennom malings sjiktet. Malingen er tykkere påført i det blå området til høyre for hodeskallen, og han har kan ha brukt en butt gjenstand (baksiden av penselen?) for å lage bølgemønstre i strukturen (figur 5). Ytterligere andre pastose strøk sees i nedre del av maleriet, som er gresset i forgrunnen. Tynne malinglag over hverandre skaper en lageffekt også i himmelpartiet, spesielt i høyre del av maleriet (figur 6).

Figur 6 Detalj fra øvre lerretskant, høyre side. Her sees en underliggende, tynt malt rosa bunn, med himmelfargen over
