ATLUNGSTAD BRENNERI: BEHANDLING AV VEGGMALERIENE SAMT DOKUMENTASJON AV DEKORFRAGMENTER

Stange kommune, Hedmark

Tittel Atlungstad Brenneri: Behandling av veggmaleriene samt dokumentasjon av dekorfragmenter Stange kommune, Hedmark	Rapporttype/nummer NIKU Oppdragsrapport 122/2017	Publiseringsdato 27.10.2017
	Prosjektnummer 1021063	Oppdragstidspunkt 14. – 24.8.2017
	Forsidebilde Veggmaleri «Drank» før (venstre del) og etter (høyre del) restaurering. Foto: NIKU/Kaun	
Forfatter(e) Kaun, Susanne	Sider 33 pluss vedlegg	Tilgjengelighet Åpen
	Avdeling Konservering

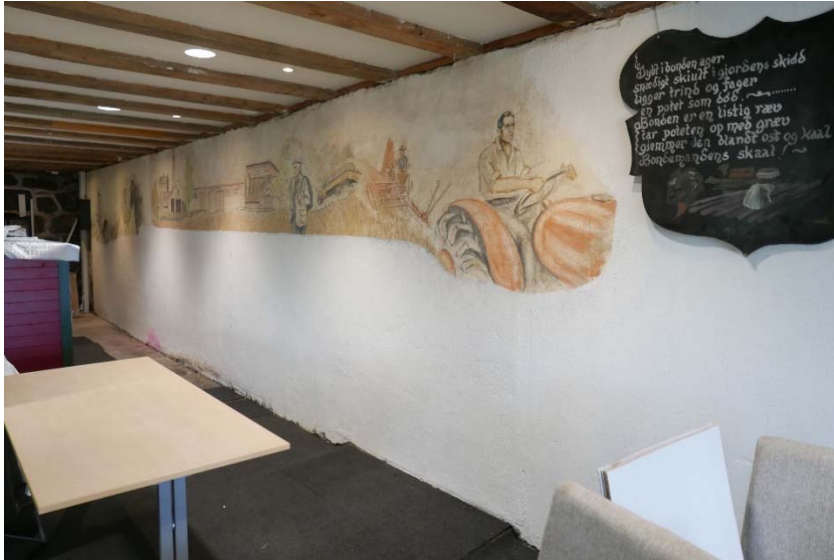
Figur 3: Brennerikjellerens sydvegg med veggmaleriene. Tilstand etter behandling. Foto: NIKU 2107

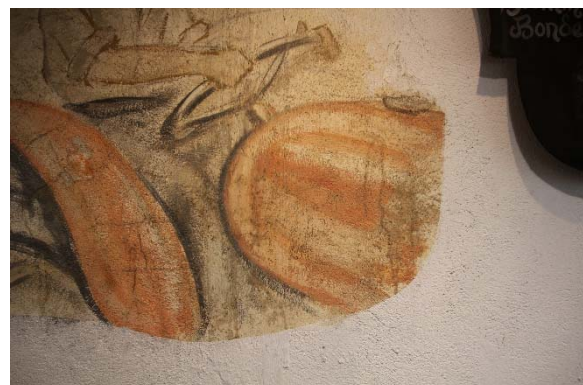
Begge veggmaleriene var støvete og skitne i overflaten. Enkelte steder var det skader i pussen, særlig langs øvre veggavslutning og i vestre del av vestre maleri rundt den tidligere døråpningen (Figur 4 og Figur 5)

Figur 5: Detalj i vestre veggmaleri. Overflaten er veldig skitten. Tilstand før behandling. Foto: NIKU 2107

Det østre veggmaleriets overflate ble rensed med bomullsdott fuktet med en blanding av vann og etanol. Bomullsdotten ble forsiktig rullet over overflaten.

Denne rensemetoden ga ikke tilfredsstillende resultat ved det vestre veggmaleriet. Her ble overflaten rensed med varmt vann tilsatt noen dråper mild såpe (*Sunlight*). Det ble brukt myke børster for å løse skitten som satt ekstremt godt. Overflaten ble etterrensed med rent vann og mikroporøs spesialsvamp med ekstrem sugsevne (*Blitz-fix*). Dette gjorde at det lå igjen minimalt med fukt på overflaten. Skitt som satt igjen i fordypninger, og som ikke lot seg fjerne med børste og vann ble rensed bort med bomullsdotter fuktet med en blanding av vann og etanol.

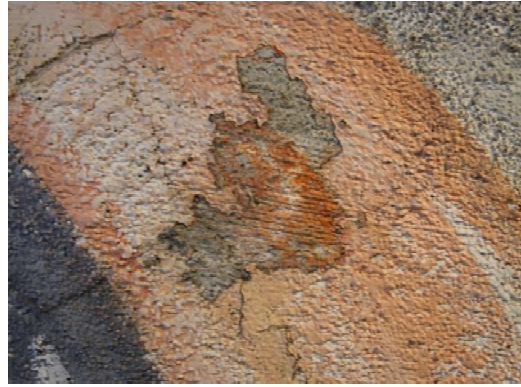
Figur 7: Detalj i vestre veggmaleri. Avskalling. Tilstand før behandling. Foto: NIKU 2107

Middelet ble påført med pensel og sprøyte slik at væsken trakk inn under flakene. Bindemiddeloverskudd på dekoroverflaten ble fjernet med fuktete bomullsdotter. Så ventet man inntil flere timer før de behandlede flakene ble forsiktig presset ned mot overflaten med varmeskje. Middelet

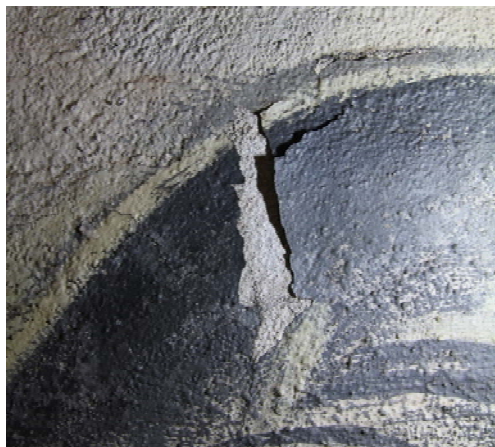
Figur 9: Detalj i østre veggmaleri. Oppskalling. Tilstand før behandling i 2017. Foto: NIKU 2107

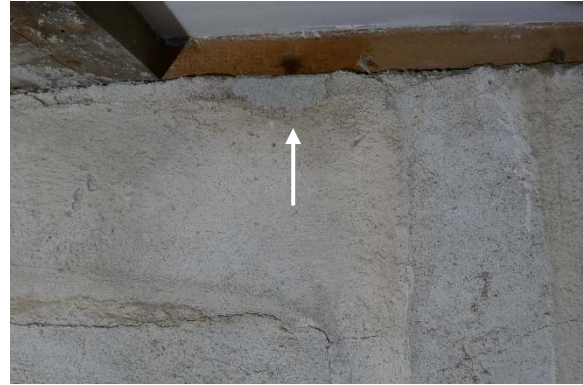
Figur 12: Detalj i østre veggmaleri. Pussreparasjoner (pil). Foto: NIKU 2017

Skader i puss ble utbedret med kalkmørtel blandet av våtlesket kalk og sand i blandingsforholdet 1:3, hvorav sanden var blandet av 2 deler grov sand og 1 del fin sand. Dypere hull ble fylt i to lag med puss. Mørtelen ble fylt inn med spatler, og pussoverflaten ble skåret og glattet.

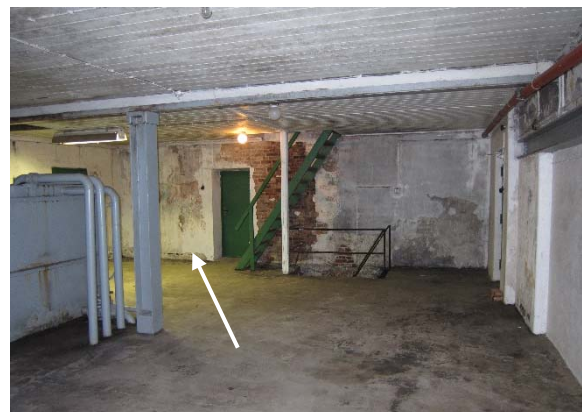
Figur 27: Brenneriets maltlager sett mot syd. Pilen viser plassering av veggmaleriet. Bildet ble tatt før veggmaleriet ble behandlet. Foto: NIKU 2014

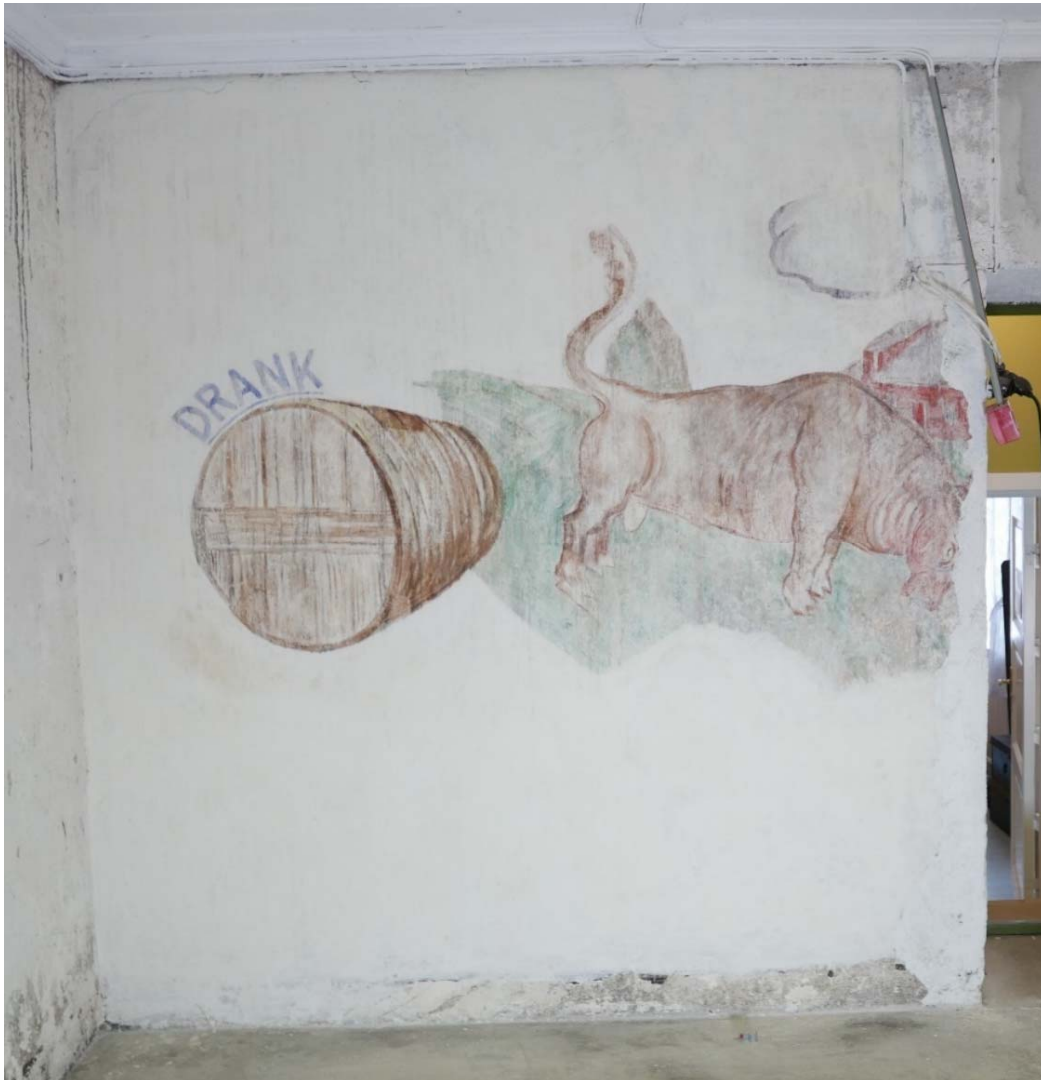
Figur 35: Veggmaleriet «Drank». Tilstand etter rensing, grundering av skader og fire lag med kalk på veggen rundt motivet. Foto: NIKU 2017

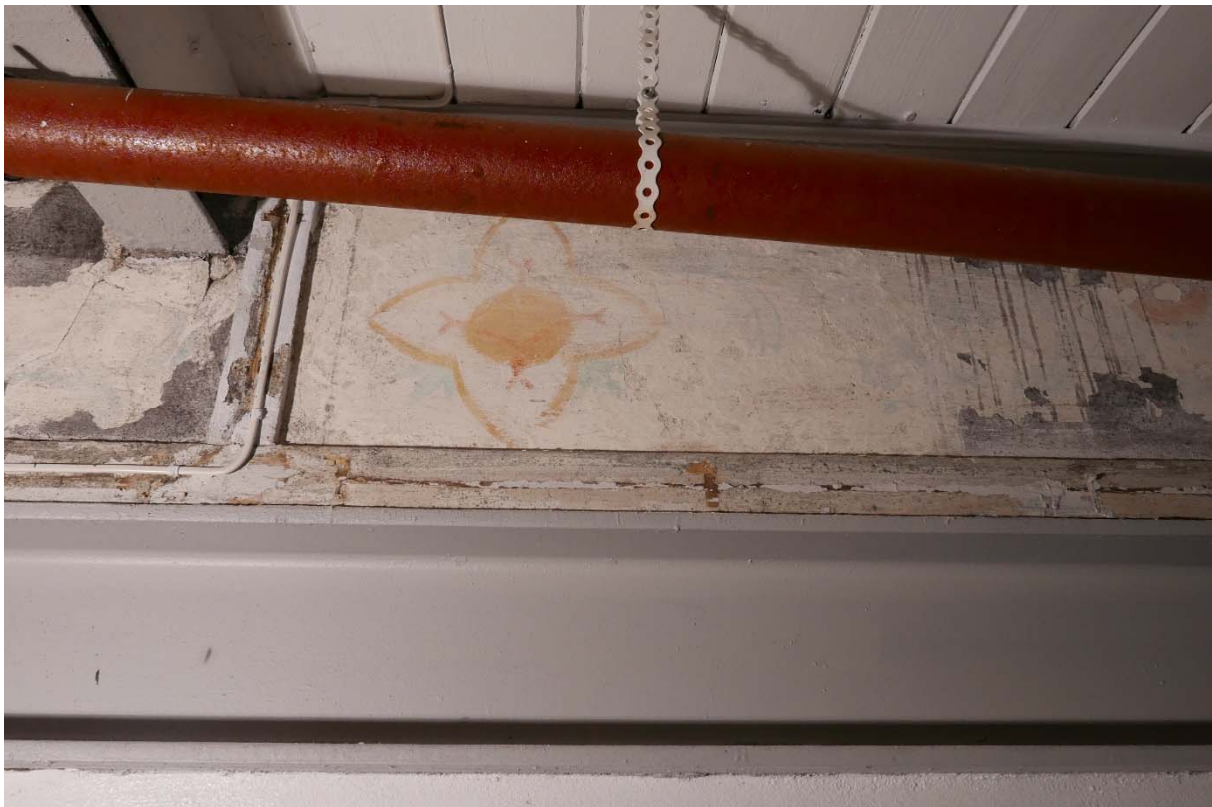
Figur 45: Detaljbilde som viser dekoren med blomst etter avdekking i midtre del. Foto: NIKU 2017

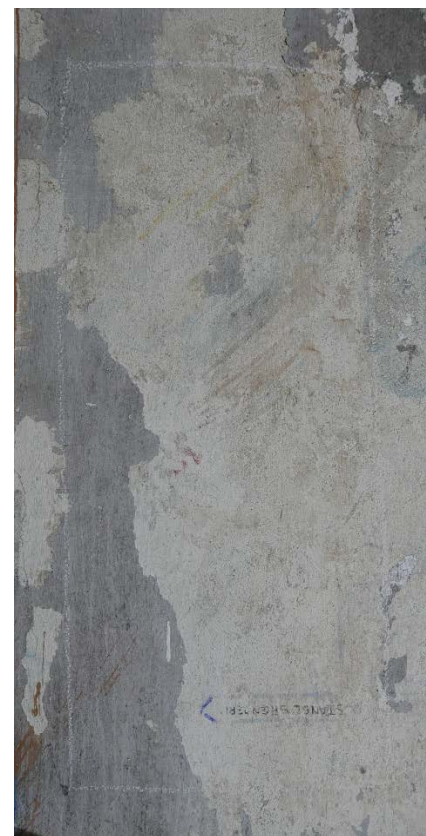
Figur 48: Detalj fra bilde til venstre. Kikkhullet som viser et veiskilt er markert med kritt. Foto: NIKU 2017

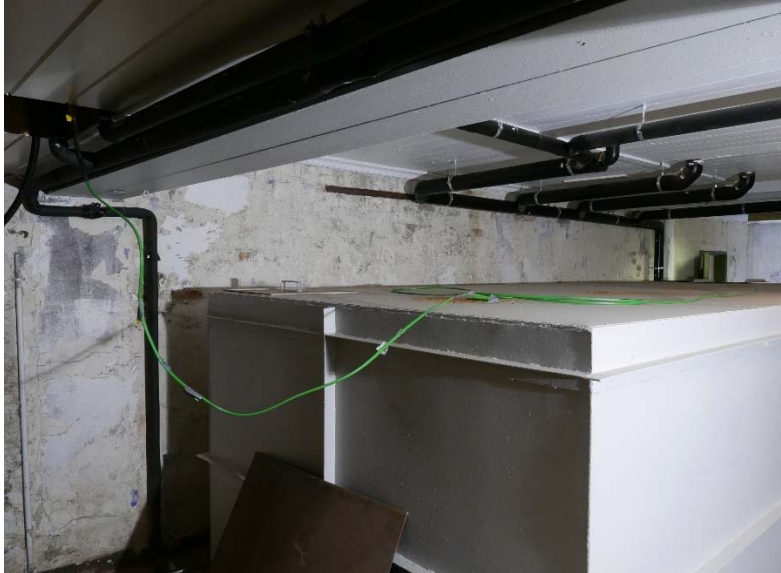
Figur 50: Maltlager, østvegg, søndre del, med vanntanken foran. Foto: NIKU 2017

Dekoren er meget fragmentarisk og med liten lesbarhet. Det har ikke vært mulig å gjenkjenne motiver, kun fargespor er observert. Blått, grønt, rønt og sort. Det ligger rester av malingslag utenpå dekoren som dels flasser og dels er hardt festet til underlaget (som ellers).

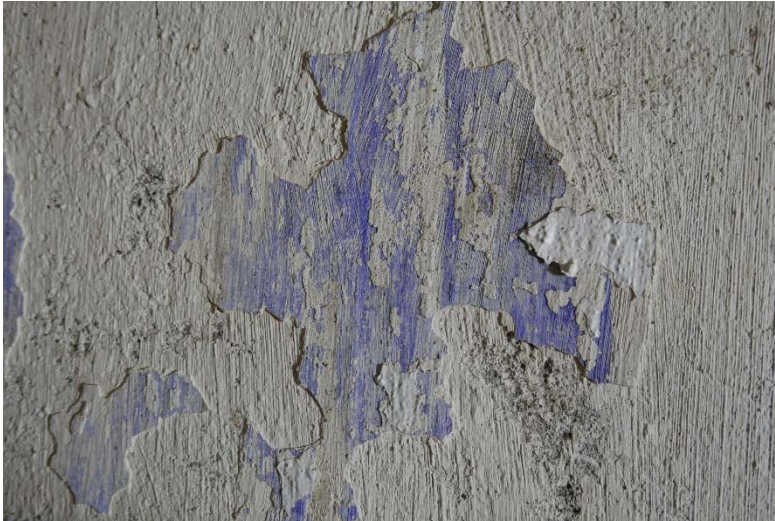
Figur 53: Detalj fra østveggen bak vanntanken. Blå malingsrester. Foto: NIKU 2017

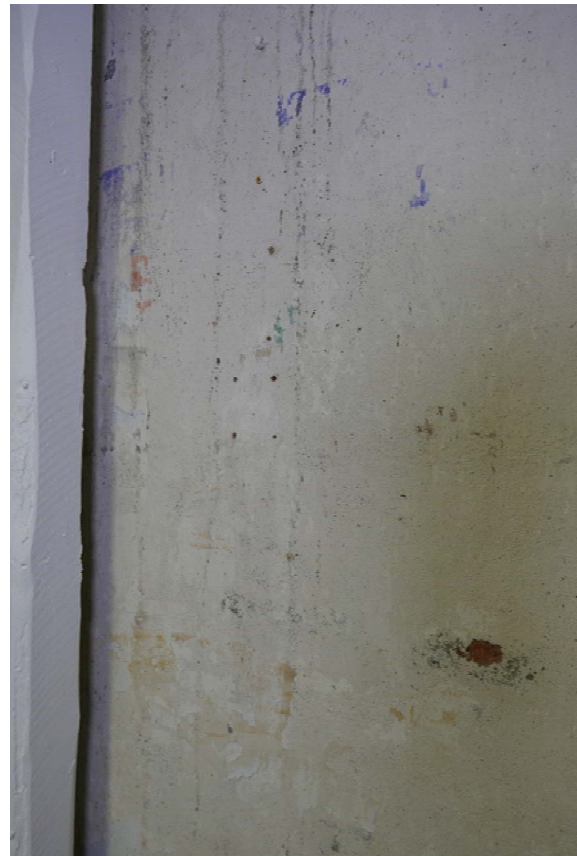
Figur 55: Detalj fra østveggen mellom vanntank og søndre dør. Man skimter røde malingsrester. Foto: NIKU 2017

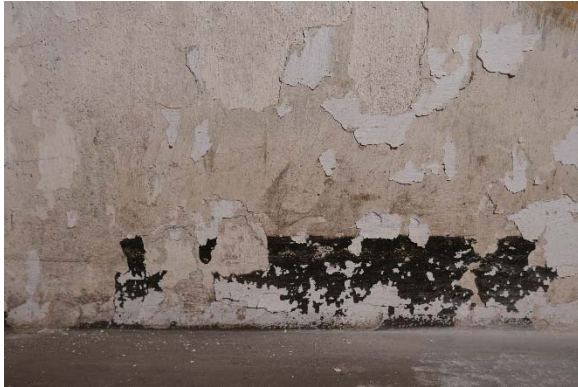
Figur 56: Maltlager. Detalj fra østveggen nedre del med spor etter en malt sort fotlist. Foto: NIKU 2017

NIKU anbefaler å rekonstruere fotlisten på alle vegger. Det vil si det males en 13 cm høy sort stripe langs nedre del på alle vegger. Det kan brukes oljemaling eller samme type maling som benyttes på øvrige veggflater.

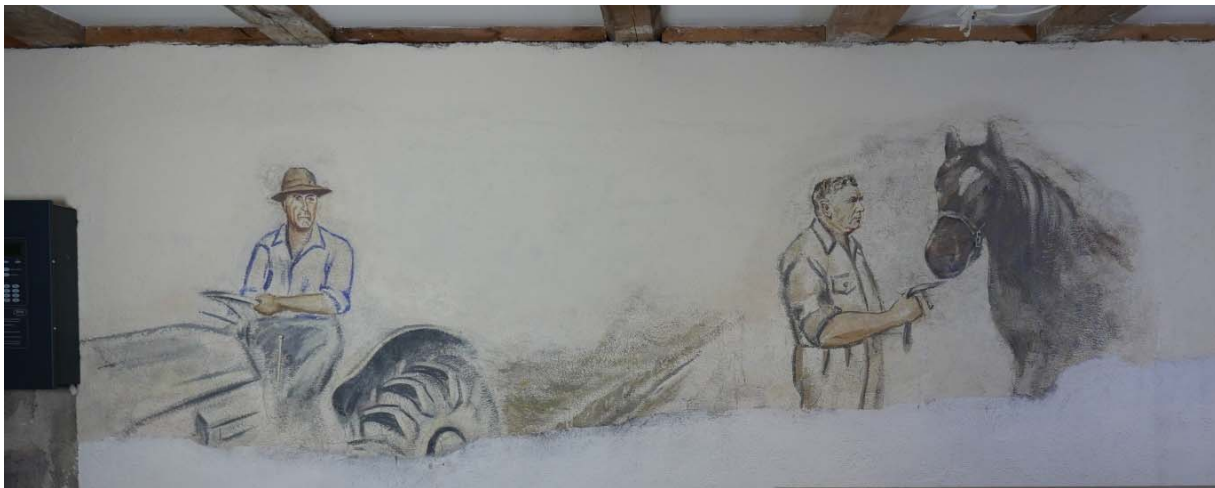
Veggmalerier i brennerikjeller, østre maleri. Helopptak. Tilstand etter behandling
Foto: NIKU/Kaun 2017

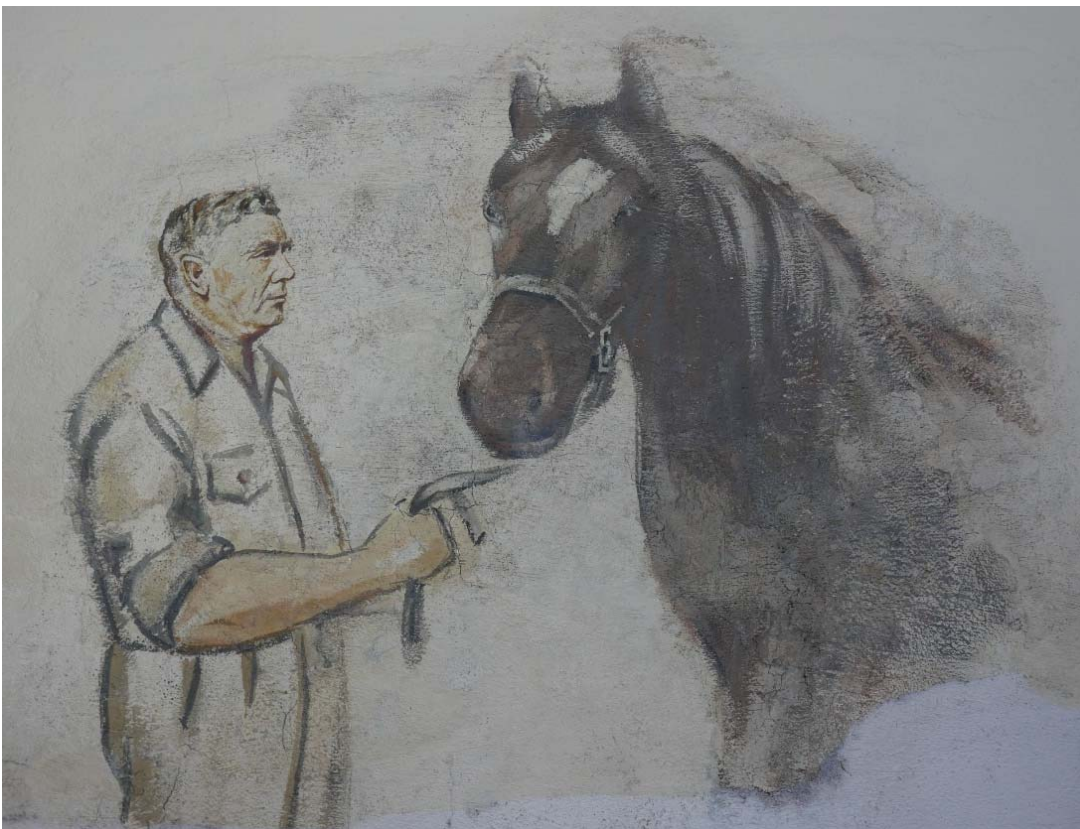
Veggmalerier i brennerikjeller, østre maleri. Detalj. Tilstand etter behandling
Foto: NIKU/Kaun 2017

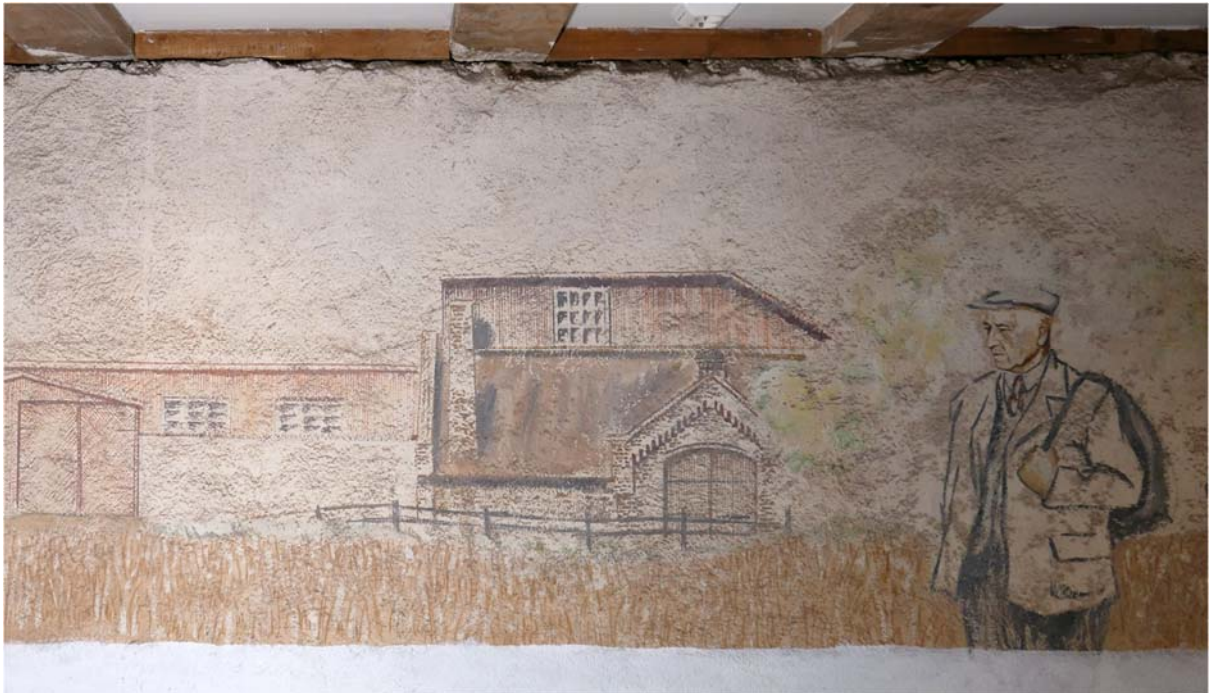
Veggmalerier i brennerikjeller, vestre maleri, midtre del. Tilstand før behandling.
Foto: NIKU/Kaun 2017

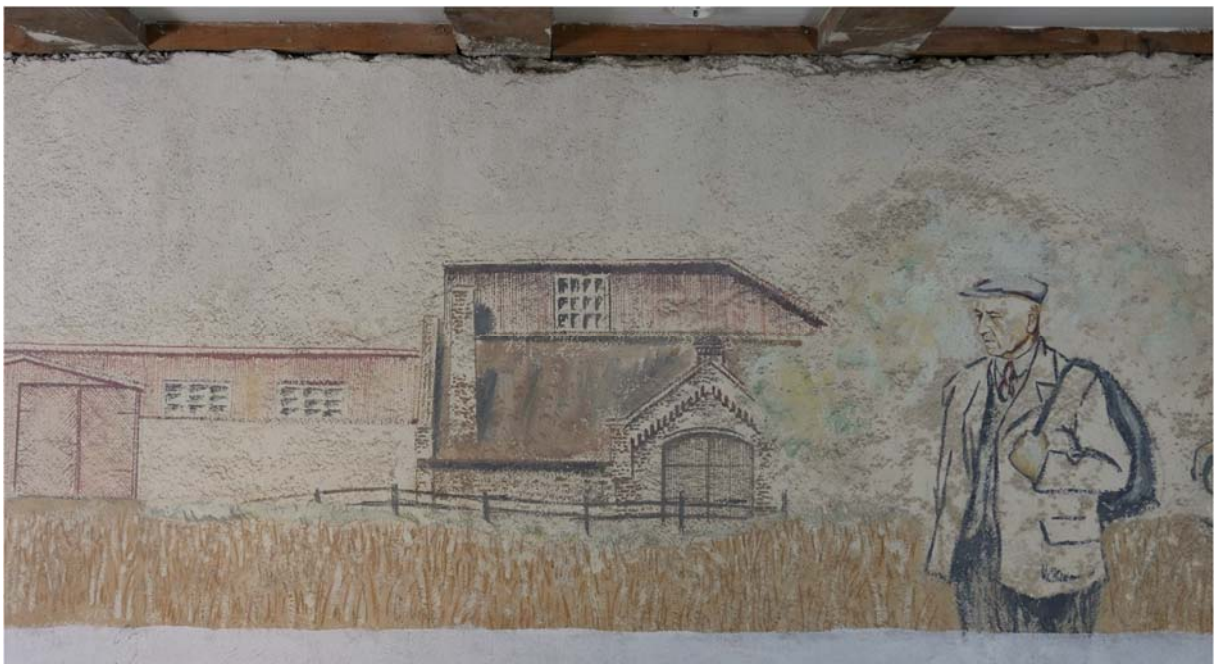
Veggmalerier i brennerikjeller, vestre maleri, midtre del. Tilstand etter behandling.
Foto: NIKU/Kaun 2017

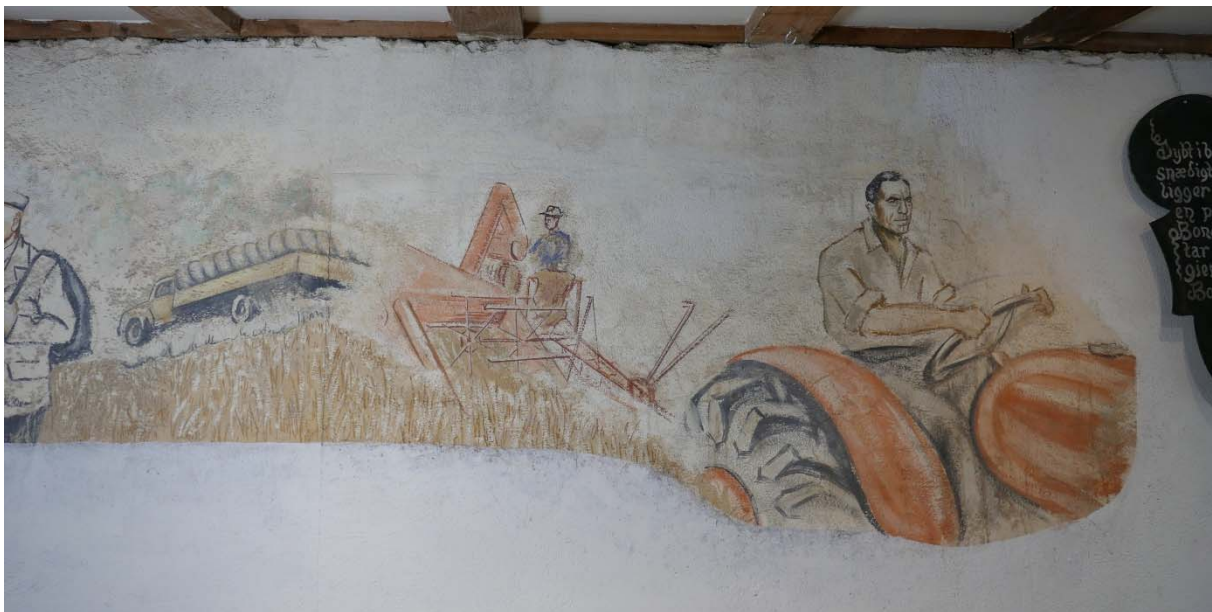
Veggmalerier i brennerikjeller, vestre maleri, vestre del. Tilstand etter behandling.
Foto: NIKU/Kaun 2017

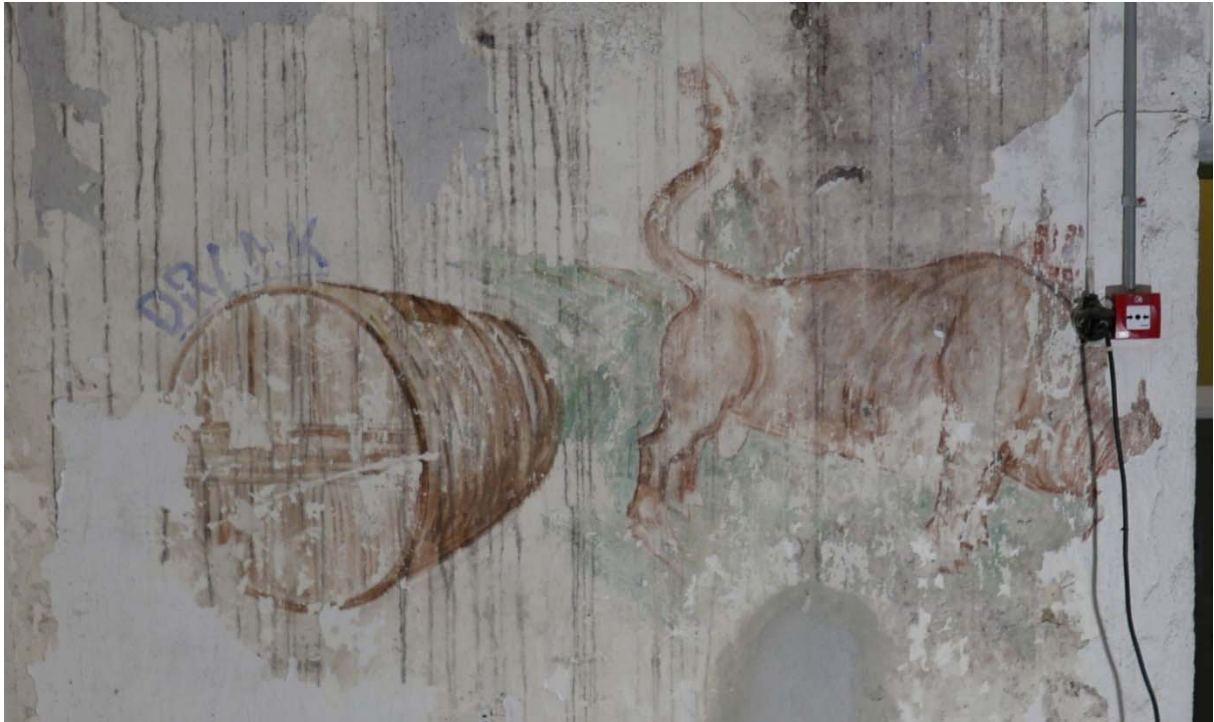
Maltlager. Veggmalierier «Drank». Tilstand før behandling. Foto: NIKU/Kaun 2017

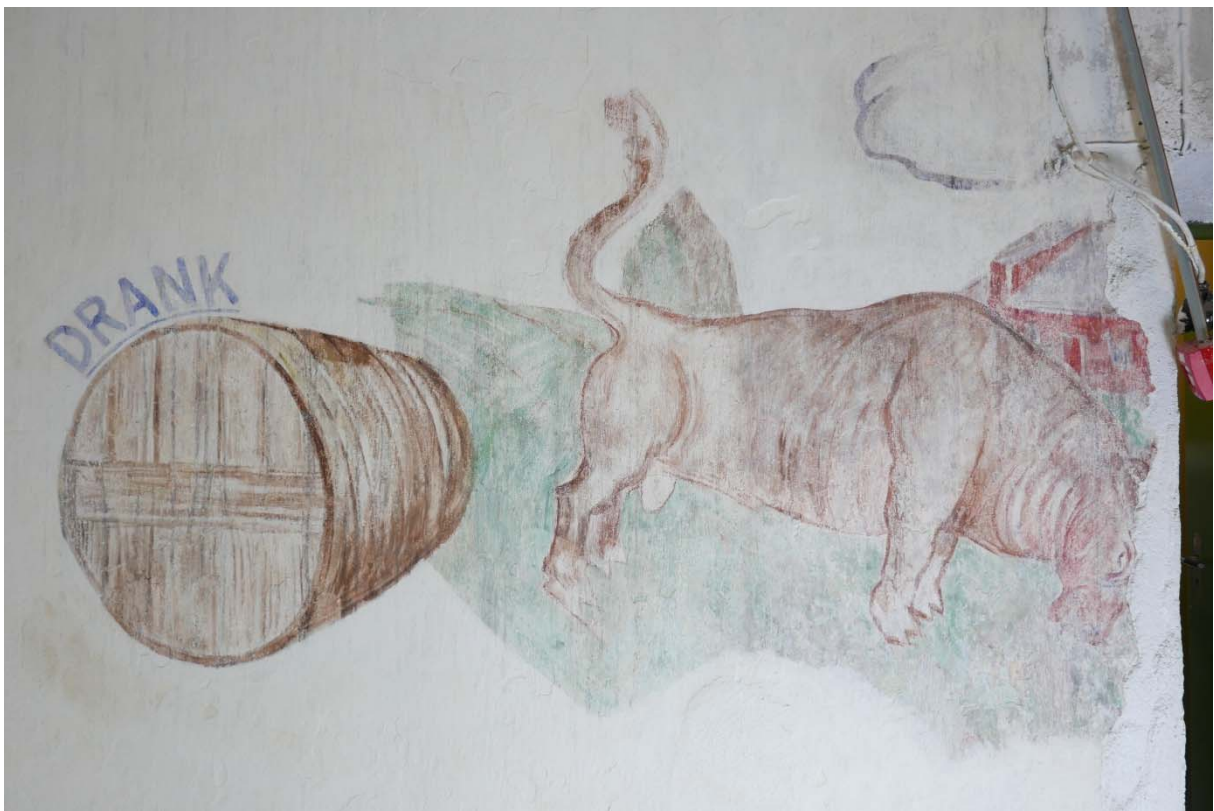
Maltlager. Veggmalierier «Drank». Tilstand før behandling. Foto: NIKU/Kaun 2017
