TRE MIDDELALDERSKULPTURER FRA A 265 GJERSTAD KIRKE

Undersøkelse og behandling av et krusifiks og
to helgenskulpturer

Tittel Tre middelalderskulpturer fra A 265 Gjerstad kirke Undersøkelse og behandling av et krusifiks og to helgenskulpturer	Rapporttype/nummer NIKU Oppdragsrapport 6/2016	Publiseringsdato 21.03.2016
	Prosjektnummer 1020419	Oppdragstidspunkt Jan. 2015-mars 2016
	Forsidebilde Detaljopptak av de tre skulpturene. Foto: Birger R. Lindstad	
Forfatter(e) Nina Kjølsern Jernæs	Sider 71	Tilgjengelighet Åpen
	Avdeling Konservering

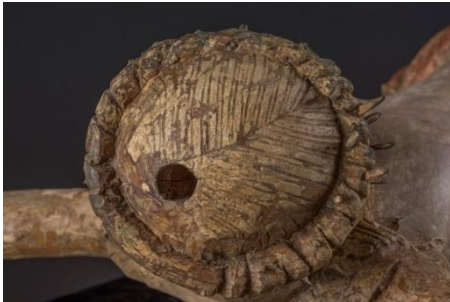
Foto 3 a: Kristusfigurens tapp-hull uten tretapp.

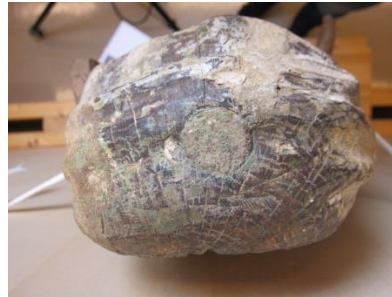
Konstruksjon: Begge helgenskulpturene er skåret i ett emne, senere tilføyelser er synlige (se kapittel 6.2.1. Treverk). Tapphull med rester etter en rund tretapp sees på begge skulpturenes isse (foto 3 b, c). Tretappen har trolig vært lengre da den benyttet til å holde i under treskjæringen eller under bemalingen, for senere å bli skåret av.

Foto 3 b: Helgen med bok: tapphull med tretapp.

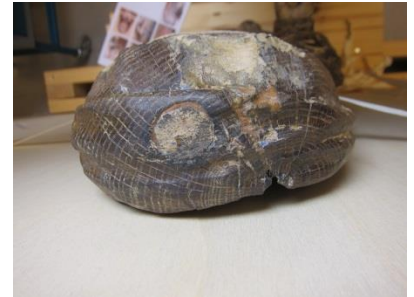
Foto 3 c: Helgen med bokpose: tapphull med tretapp.

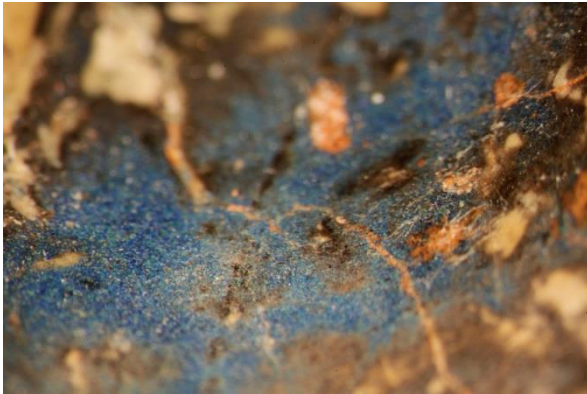
Begge helgenskulpturene har hatt en kjølig karnasjon med kinnroser. Før til kappene har på begge skulpturer fremstått med en klar blå farge, trolig med bruk av azuritt (se foto 7). Azuritt var vanlig å male over en mørk undermaling, noe som sees her både med det blotte øyet og i tverrsnitt (Kollandsrud 2015, pers. komm.). Det var også det mest brukte blå pigmentet i denne perioden (Plather 2014: 316). I tverrsnitt sees relativt store pigmentkorn, noe som kan indikere den opprinnelige fargen på det blå laget. Med store pigmentkorn får man en mørk blåfarge, finere

Foto 7: Helgen med bok. Rester av azuritt i før på kappe. Foto tatt gjennom mikroskop.

Når det gjelder skader i overmalte områder, har det ikke vært ønskelig å retusjere til den sekundære fargen selv om denne er mest fremtredende. Et eksempel på dette er føret på kappen på begge helgenene. Opprinnelig har de hatt en klar, dyp blå farge ved bruk av azuritt på en grålig bunn. Selv om det er lite igjen av original maling og mye igjen av lyserød overmaling så har skjemmende skader blitt retusjert til original blå farge.

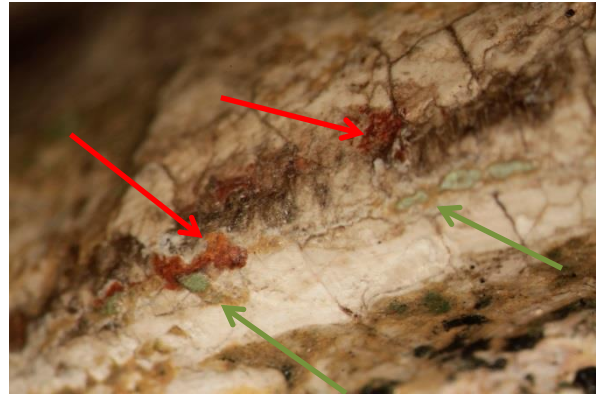
Foto 8: Helgen med bok. Rester av original rød strekdekor langs kanten på hodelinet. Se også rester på grønn overmaling over det røde. Foto tatt gjennom mikroskop.

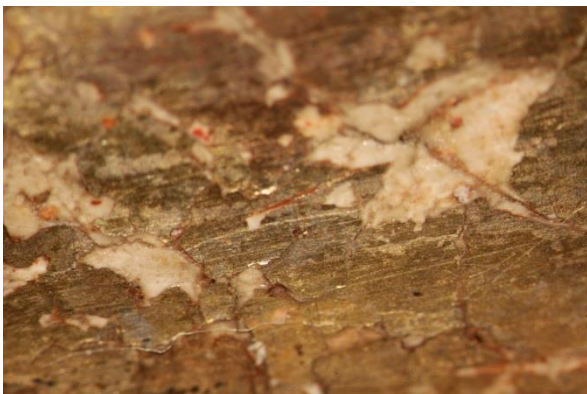
Foto 9: Helgen med bokpose. Det er funnet zwichgold gjennom mikroskop, hvor det tynne laget med gull er slitt bort og synliggjør sølvfolien under.

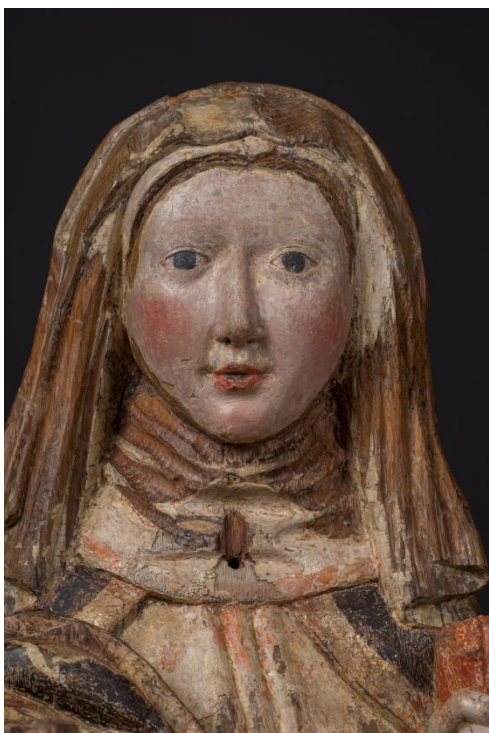
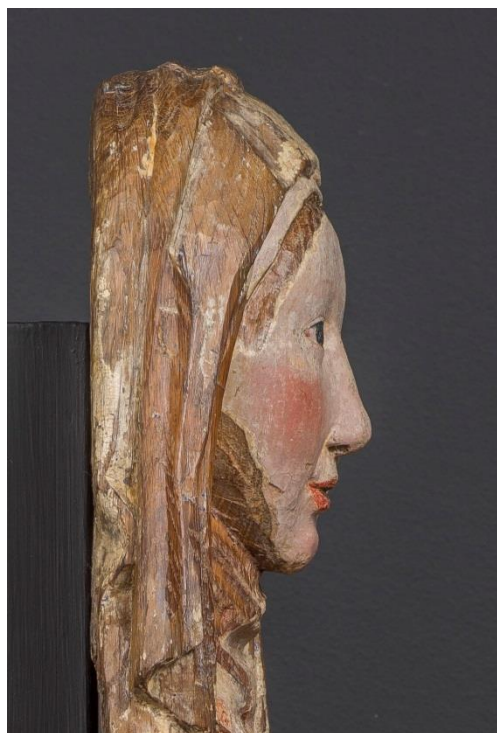
Begge helgenene har blitt beskåret rundt sine ansikter (se foto 11 a, b). Espevold (1958) beskriver dette med en plausibel forklaring om at ansiktene har vært forholdsvis store og flate. En annen

forklaring til endringene kan være at de ikke skulle være to helgener med tilhørende hode- og hakelin inntil ansiktet som helgener ofte har (ref. kap. 2.3.2.), men at de ble gjort om til Maria og Johannesfigurer (i ca 1870) som beskrivelsen fra inventarlisten tilsier (Litleskare 1932: 84).

Foto 11 a: Helgen med bokpose, sett forfra.

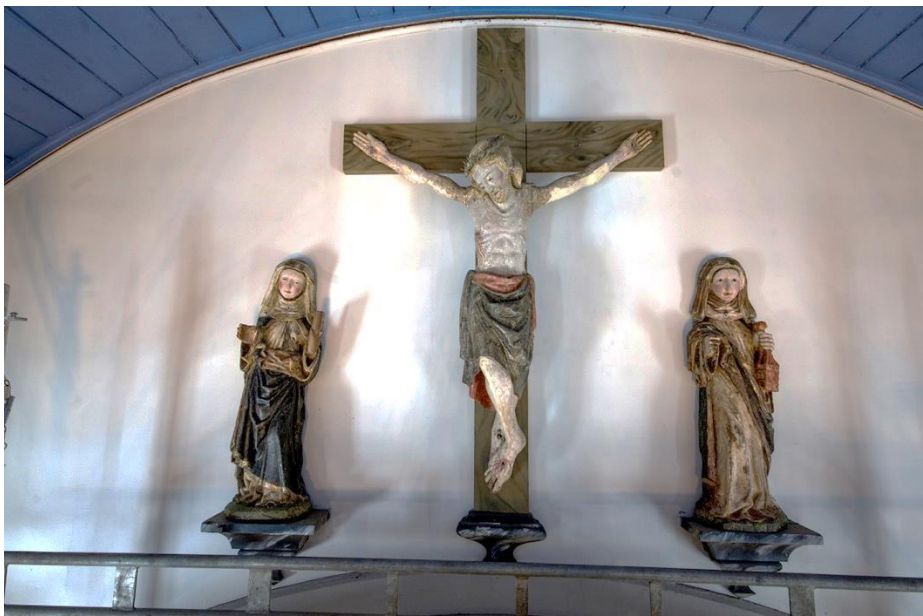
Foto 20: Middelalderskulpturene tilbake på korbuen i Gjerstad kirke 1. Mars 2016. Foto: Edvin Stenhjem Bratli.

Skulpturene ble montert til veggen med nye skruer (foto 20). Det ble lagt et mykt lærstykke mellom treverk og den nye skruen på helgenskulpturene (foto 21). Da vil ikke skruen kunne lage skader på treverket, og skruen blir enklere å skru ut ved en fremtidig demontering. Skruhodene ble retusjert. Korset ble festet til veggen med tre skruer.

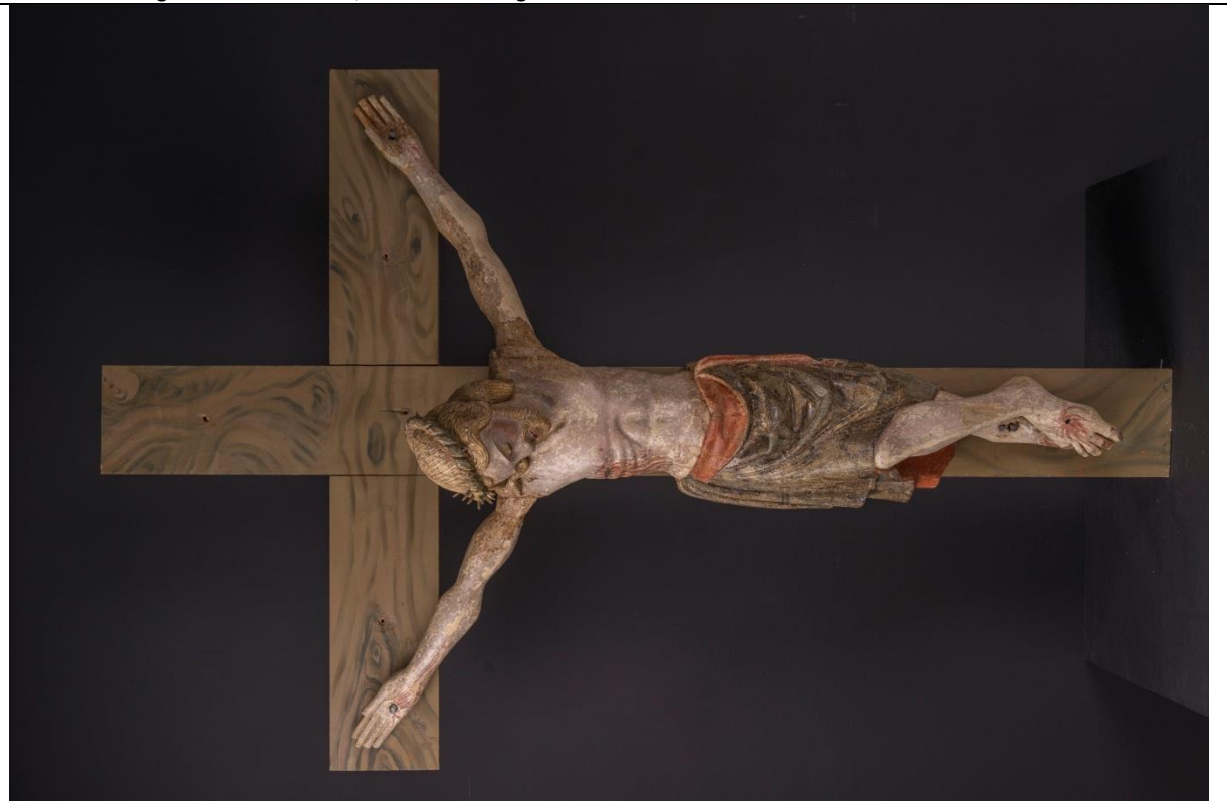
Krusifikset fotografert desember 2015, etter konservering. Fargeforskjellene er på grunn av ulikt lysforhold.
Foto: Birger R. Lindstad.

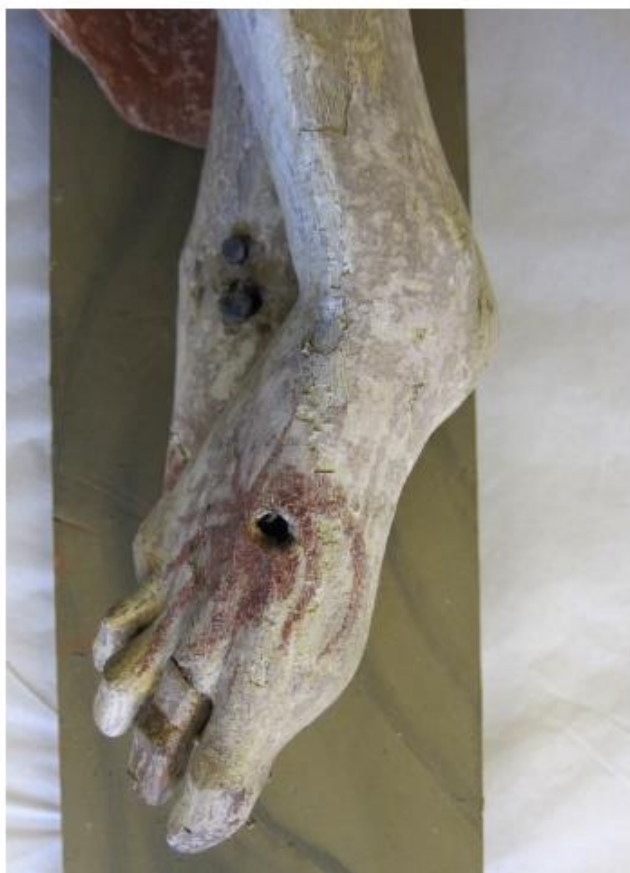
Figur 7 Detaljopptak av føttene sett fra forsiden. NIKU 2016.

Stortåa på høyre fot (betrakers ståsted) har falt av og er blitt festet tilbake på plass med en moderne skrue som synes godt på røntgenbildene. Flere vertikale sprekker i treet i dette området er synlig på røntgenbildene. Ved visuell betraktning ser man også overskudd av lim mellom stortåa og tåa ved siden av. Utformingen av oversiden av tærne på høyre fot (betrakers ståsted) er påfallende flat. Dette kommer særlig godt frem på røntgenbildene. Det er ellers ingen tegn på røntgenbildet til at tærne skulle være sekundære eller omarbeidet.

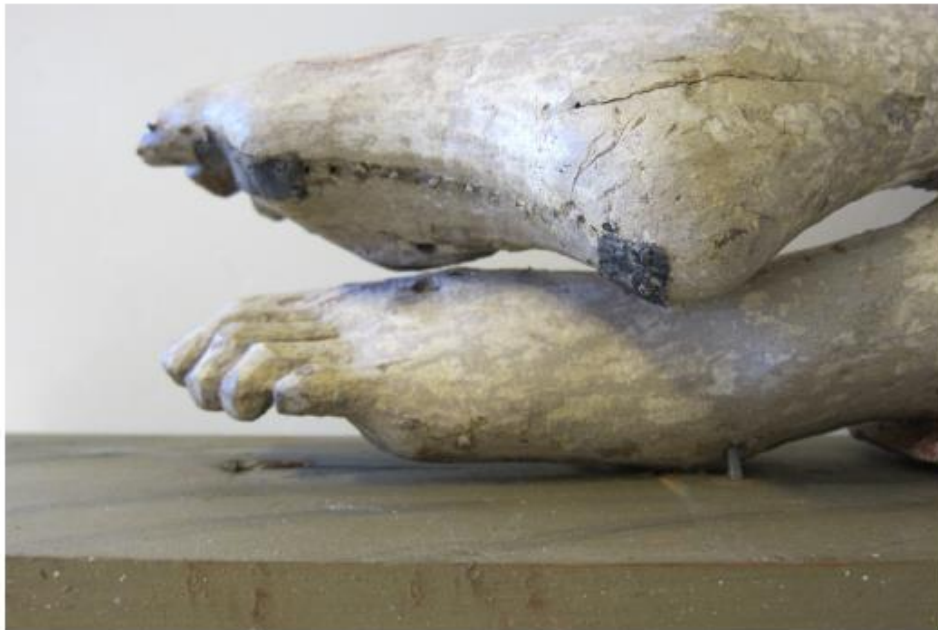
Figur 9 Detaljopptak, føttene sett fra siden. NIKU 2016.

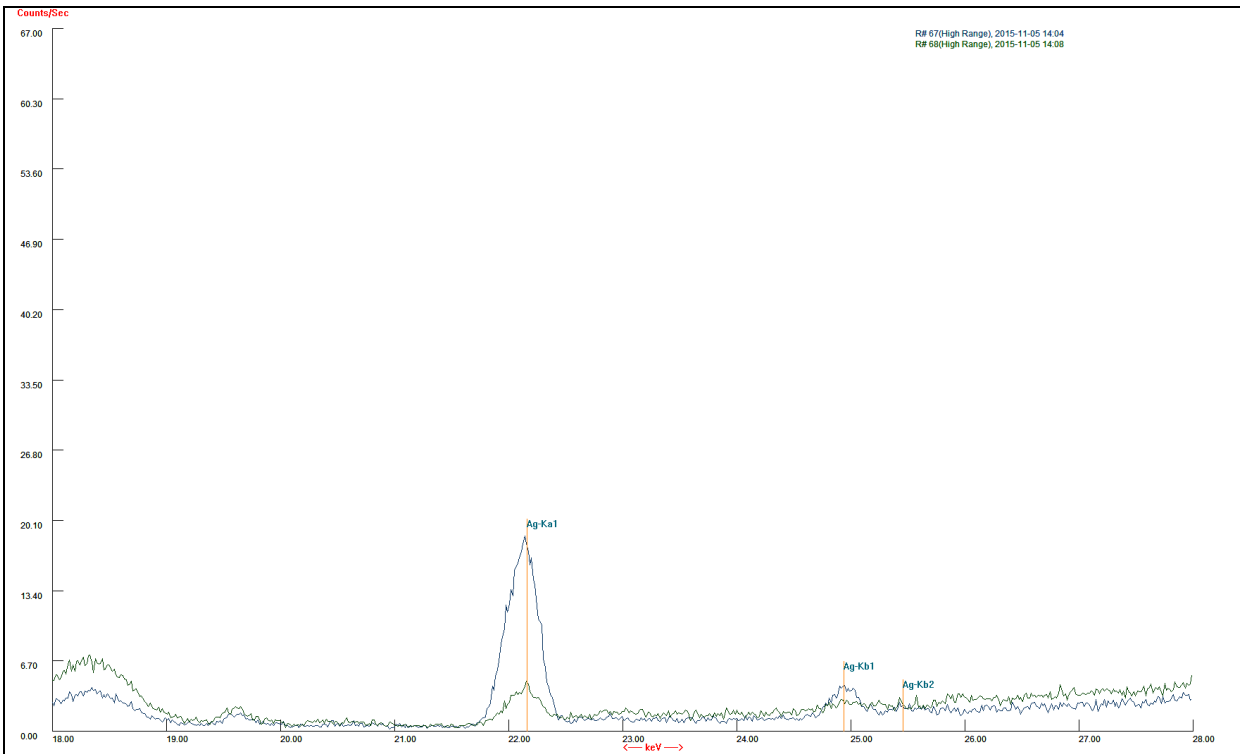
To ulike XRF-målinger av lendelede Krusifiks. Sølv påvist i *high range* Ka1 og Kb1-topper

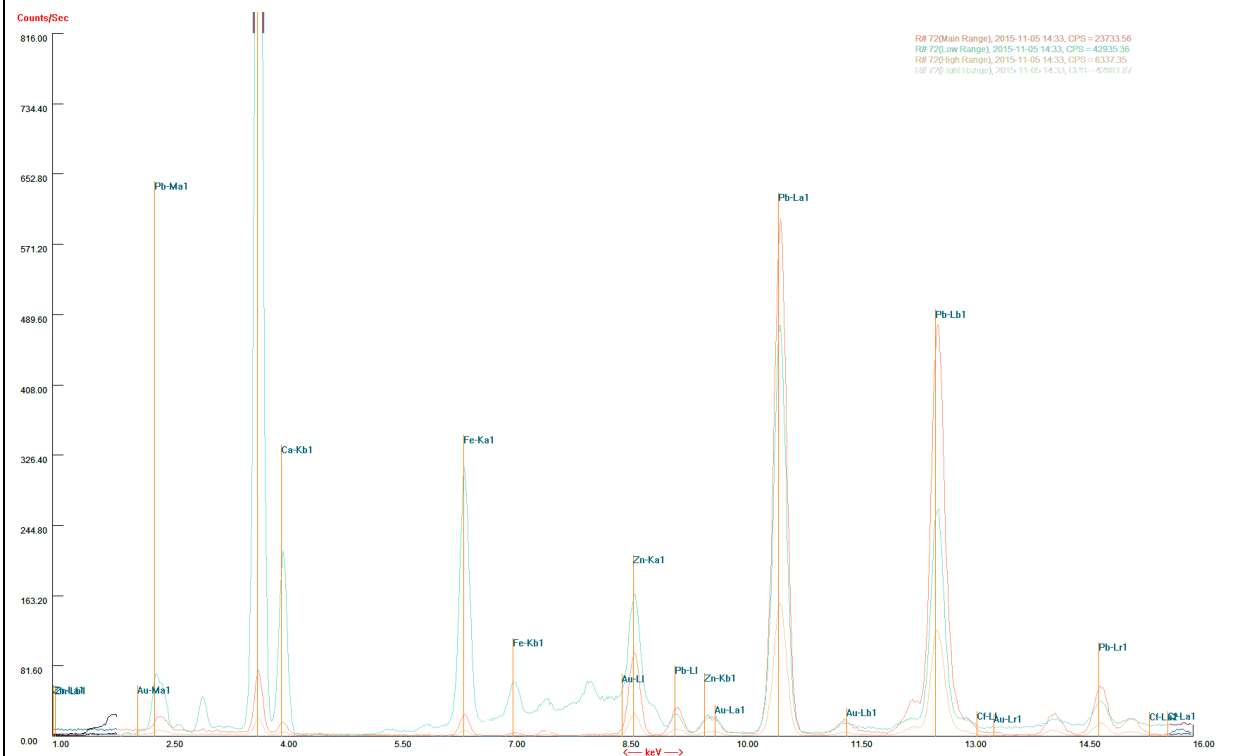
XRF av gull i skjegg på krusifikset. Ca, Pb, Fe, Zn og svært små spor av gull (Au) er påvist i *main range*.

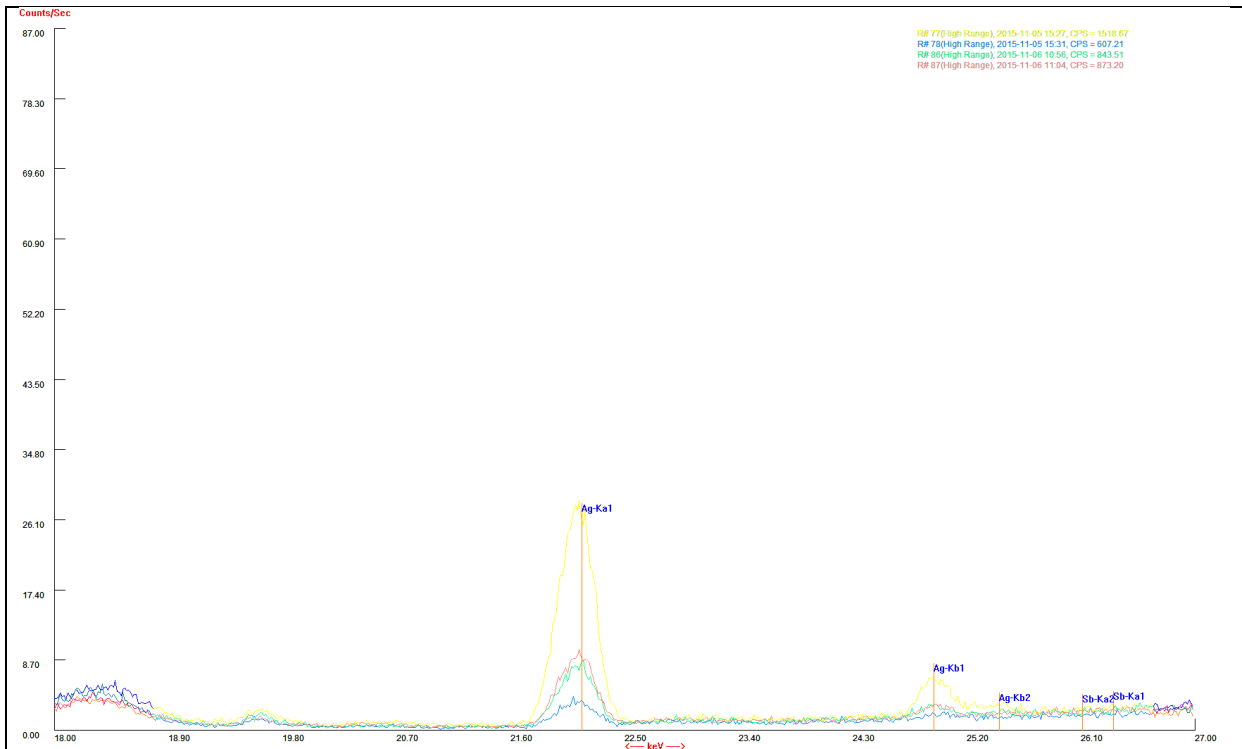
Noe sølv påvist i *high range* i fire ulike XRF-målinger (#86, #87, #77, #78) på forfylte kappekanter hos begge helgenene.

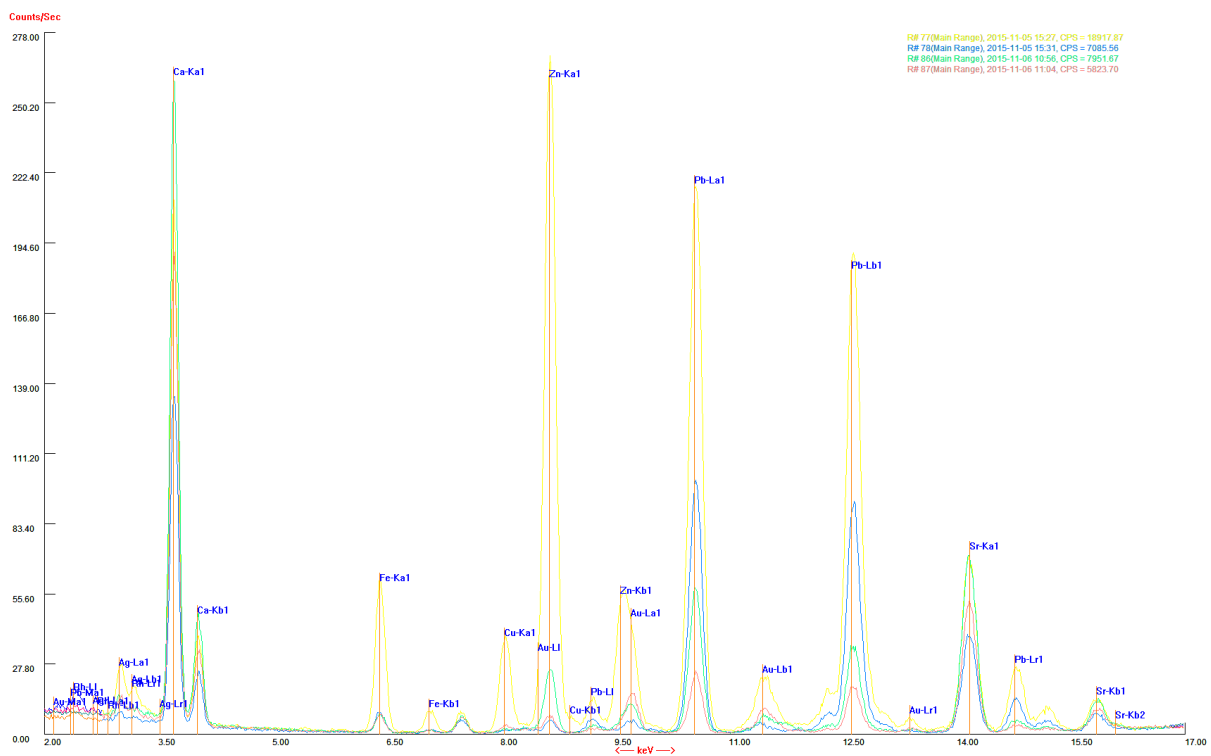
Ca, Pb, Fe, og Au påvist i *main range* i de samme XRF-målingene. Dette tyder på at forfyllingen er lagt på en krittgrundering og en jernholdig bolus. Pb kan stamme fra spor en senere overmaling.

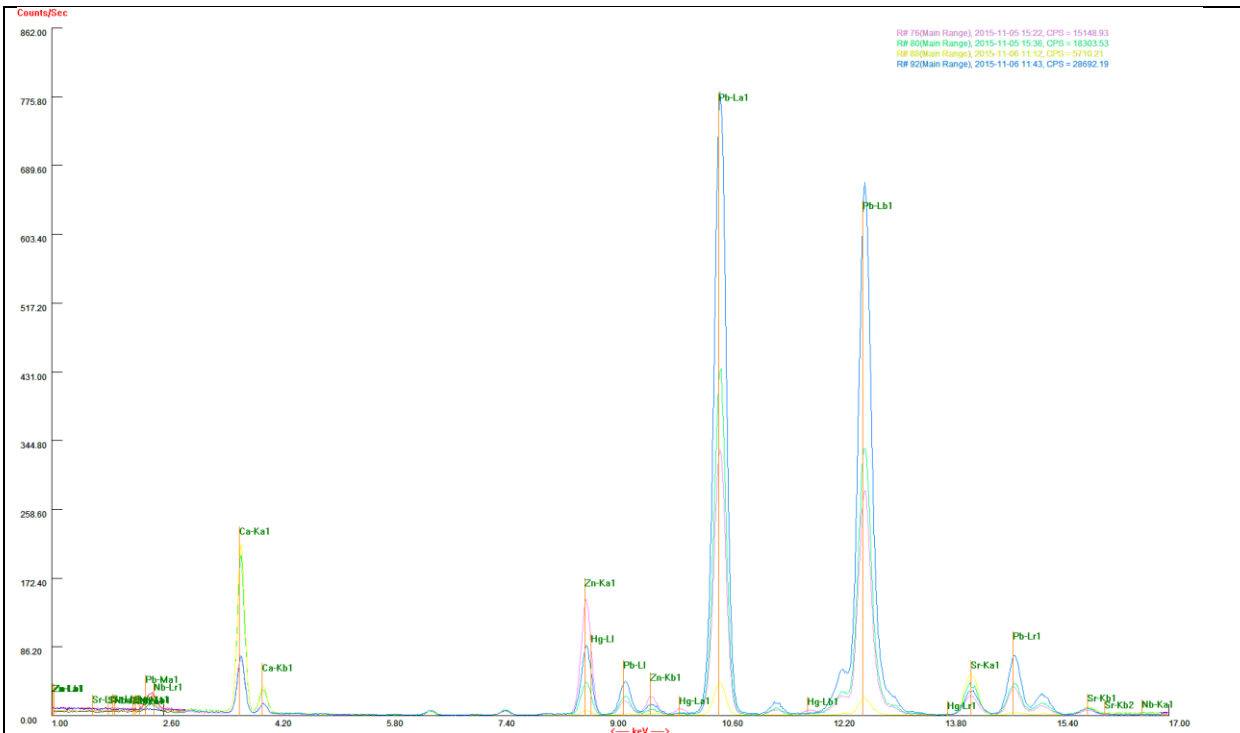
Måling #R92 (blå) av hakelinet til helgen med bok viser større mengder Pb og mindre mengder Ca, noe som tyder på at målingen er gjort på et malingslag med blyhvitt, sannsynligvis originalt. Måling #R80 (grønn) av hodelin på helgen med bokpose og R#76 (rosa) av kjolebryst til helgen med bokpose viser mindre mengder Pb og noe Ca. Dette kan indikere at målingen er gjort på grundering med rester av maling med blyhvitt pigment, enten original eller sekundær. Måling #R88 (gul) av kjolebryst på helgen med bok viser store mengder Ca og lite Pb. Dette tyder på at det er grundering som er målt, med kun små rester av blyhvitt, enten fra original maling eller sekundær overmaling.

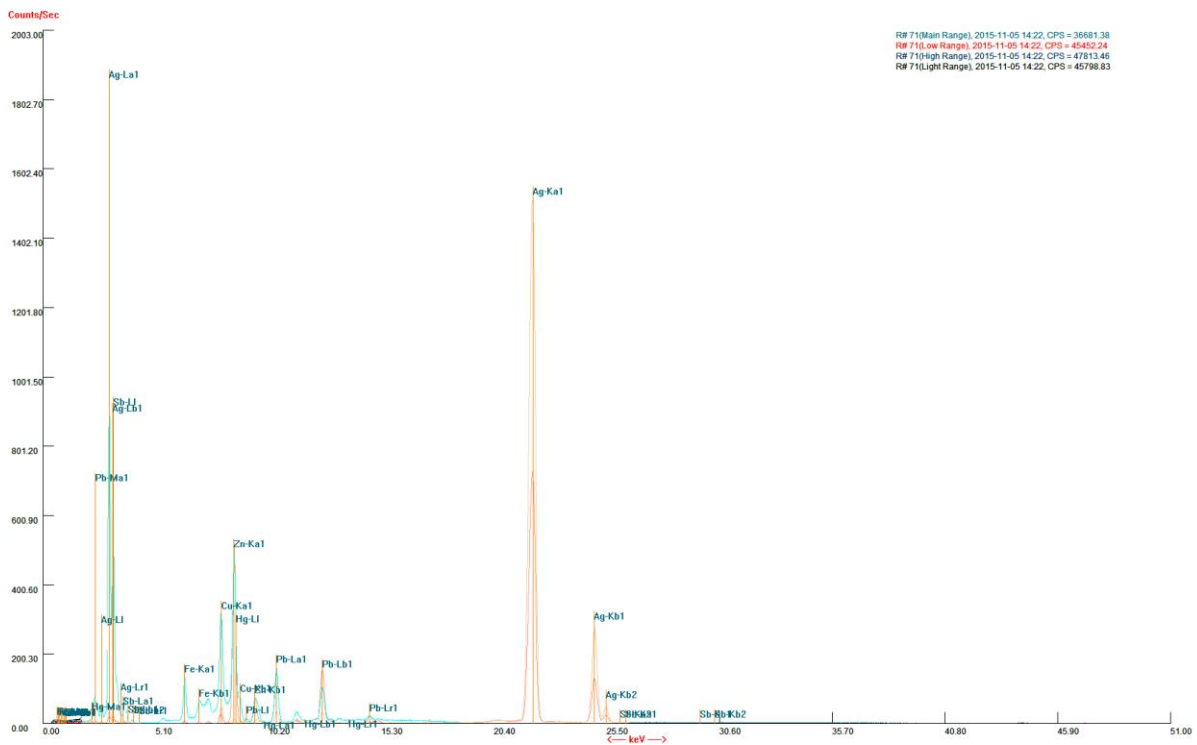
Måling #71 av metallet under foten til krusifikset. Målingen viser hovedsakelig Ag, men også Pb og Zn, små mengder Cu og spor av Fe og Hg.

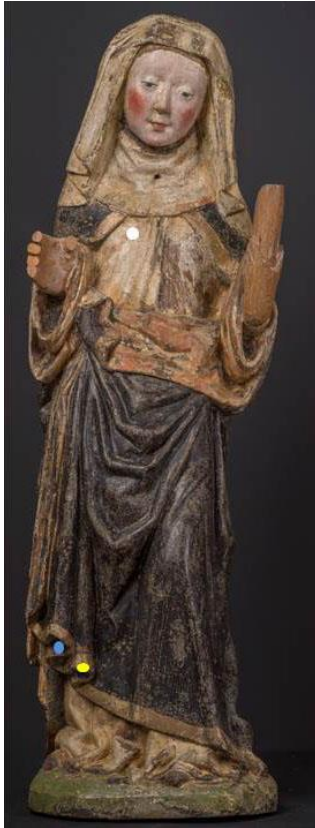
12.7 Uttakssted for tverrsnitt, helgen med bok

Hvit markering: tverrsnitt av Rester av hvitt og rødt på kjolen
Gul markering: Tverrsnitt av gull på kappekant
Blå markering: Tverrsnitt av blått fôr på kappe
