**BRYGGEN, BERGEN. BREDSGÅRDEN
1-2A OG 2A. UNDERSØKELSER I UTVALGTE
ROM**

Bf 248 Bergen

Brit Heggenhougen og Tone M. Olstad

Tittel Bryggen, Bergen. Bredsgården 1-2A OG 2A. Undersøkelser i utvalgte rom Bf 248 Bergen	Rapporttype/nummer NIKU Oppdragsrapport 24/2016	Publiseringsdato [Publiseringsdato]
	Prosjektnummer 1020760	Oppdragstidspunkt Februar 2016
	Forsidebilde 1700-talls limfargedekor, rom 3.01, bygning 1-2A. Foto: NIKU	
Forfatter(e) Brit Heggenhougen og Tone M. Olstad	Sider 50	Tilgjengelighet Åpen
	Avdeling Konservering

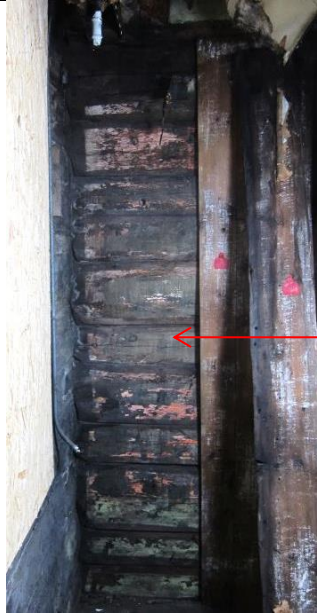
← Rødorange vegg

← Lys grønn brystning

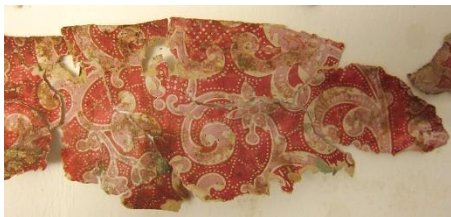
Rokokkotapet ca 1760

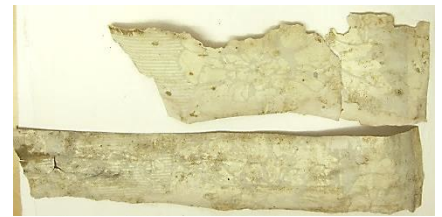
Nyrokoko ca 1850

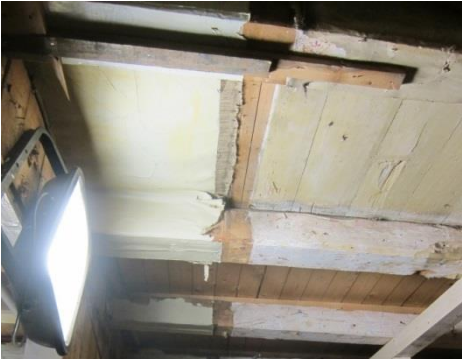
<p>Himling, norddel mot øst.</p>
Taklist/løpelist/stussbrett	<p>Ingen</p>
Vegger

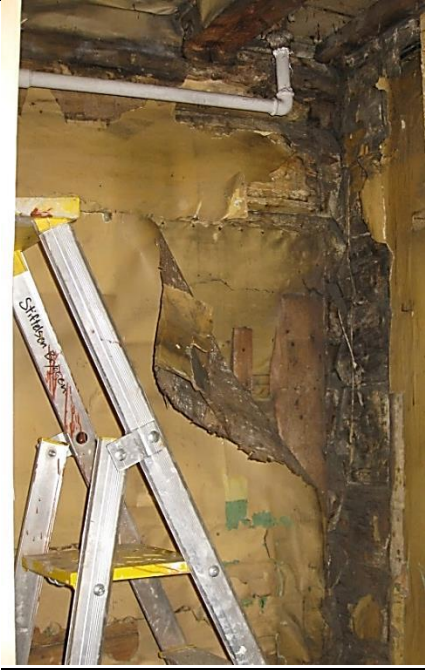
<p>Sydvegg: Laftevegg malt med limfarge deretter kledd med klutepapir/lerret og papp. Flere lag maling på alle veggtrekk.</p> <p>Vestvegg: Laftevegg/Stående plank. Kledd med fler lag malt papir. Ikke helt sammenfallende papir som på sydvegg.</p> <p>Nordvegg: Panelvegg av stående bord.</p> <p>Østvegg: Panelvegg av stående bord.</p> <p>Hoveddelen av veggen mot syd er den eldste delen.</p> <p>Det har ikke vært veggtrekk på øst- og nordvegg.</p> <p>Tilstand: Veggtrekkene er meget dårlige og til dels fjernet/løst. Tilstand på alle lafteoverflater er dårlig</p> <p>Sydvegg, vestdel</p>

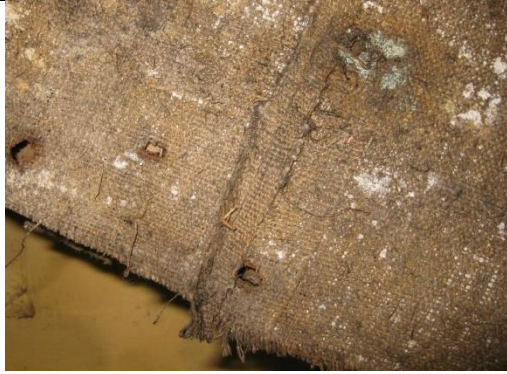
Baksiden av gjenbrukslerretet

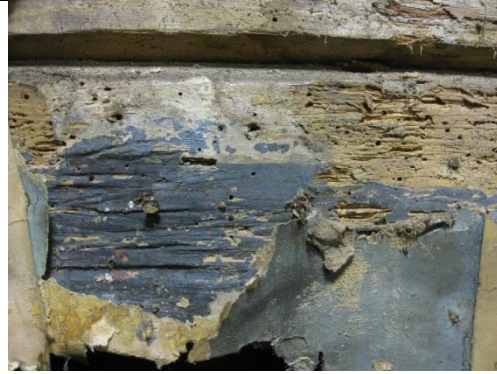
Grå brystning malt cirka 40cm opp på veggen

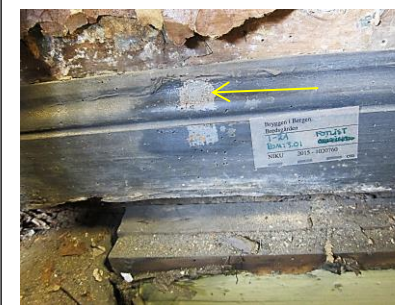
<p>Profilert fotlist. Pil markerer periodens fargelag</p>

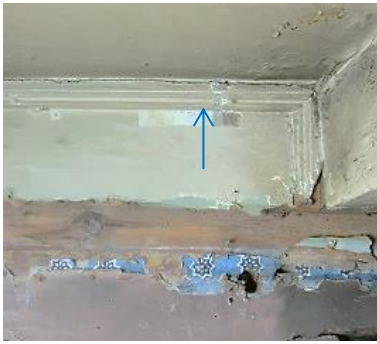
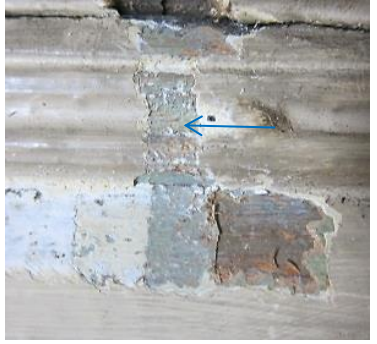
Farge-trapp på stussbrettet	Lys blågrå på stussbrett og list	
	<i>Forrom mot øst</i>			
	Veggene malt med hvit limfarge.	Dekket med klutepapir og hvitmalt.	Dørgerikt malt lys grønn. Ikke kodet.	Ukjent.
3	<i>Hovedrom mot vest</i>			
Før 1850 pga bruk av klutepapir	Veggene dekket med klutepapir og malt rosa, NCS 1510-Y70R/1515-Y70R	Himlingen dekket med klutepapir. Himling, krabbelist og stussbrett malt hvit.	Dør ukjent.	Malt gråblå NCS 4005-R80B/5005-R80B

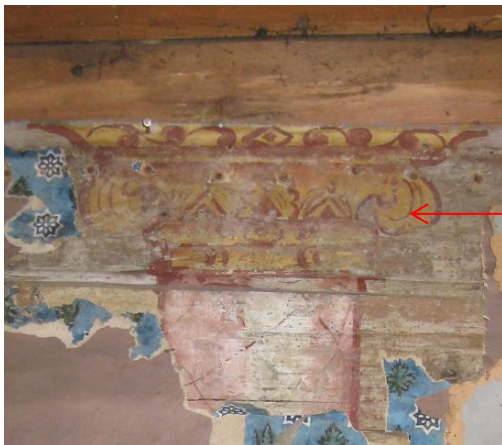
Søylekapitel i rødbrun og gul oker på blå bakgrunn

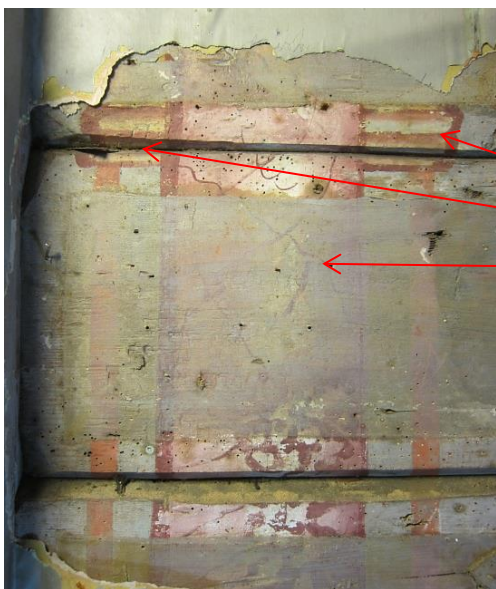
Søyle med to lavere søyler bak. Rødbrun, rosa, mønjerød og hvit på blå bakgrunn

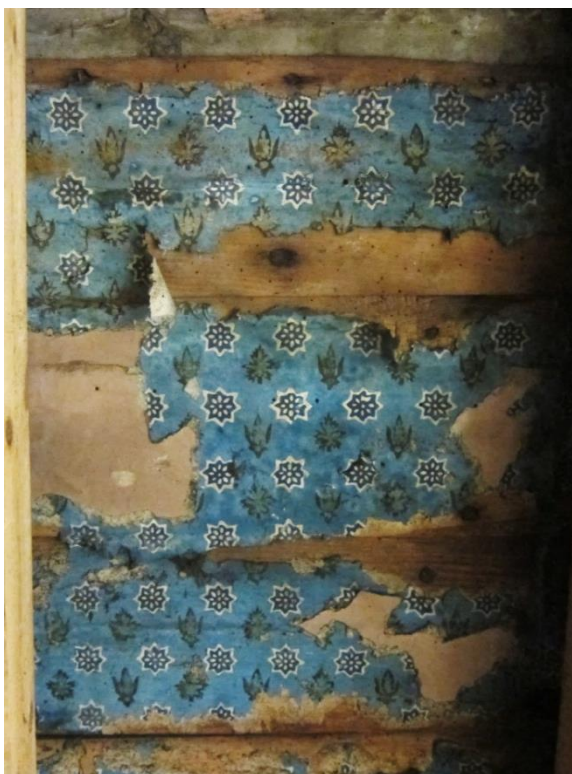
Tapet, antatt produsert i Bergen¹⁰

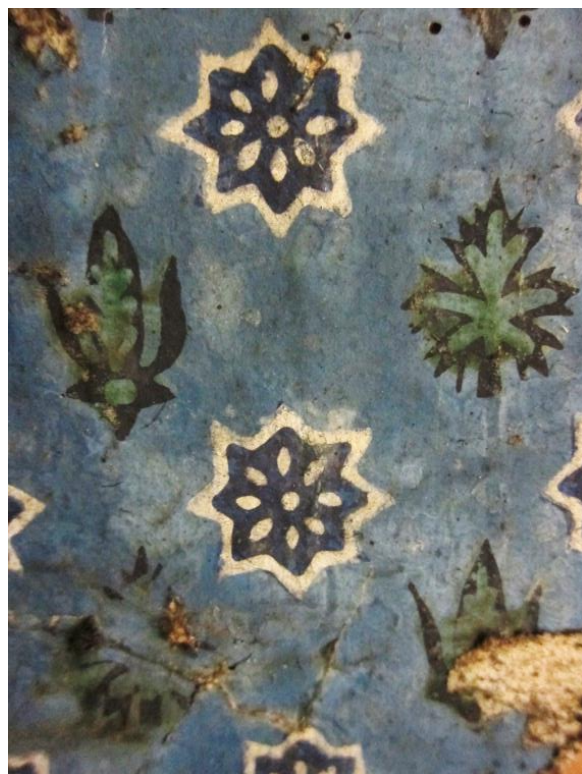
Detalj av tapetmotivet. Blokktrykket med fire farger på malt bunn.

Den originale veggdekoren i limfarge, det blomstrete Bergenstapetet og sekundære papirtrekk bør dekkes til ved å montere et beskyttende lag over. bør også festes der disse henger løst. Papiret i himlingen er delvis revet av og henger i laser. Papiret bør festes der det lar seg gjøre.

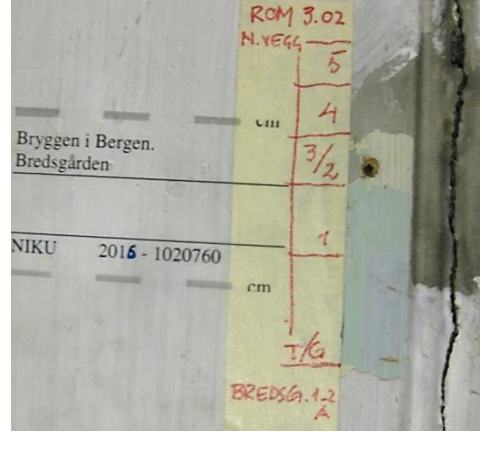
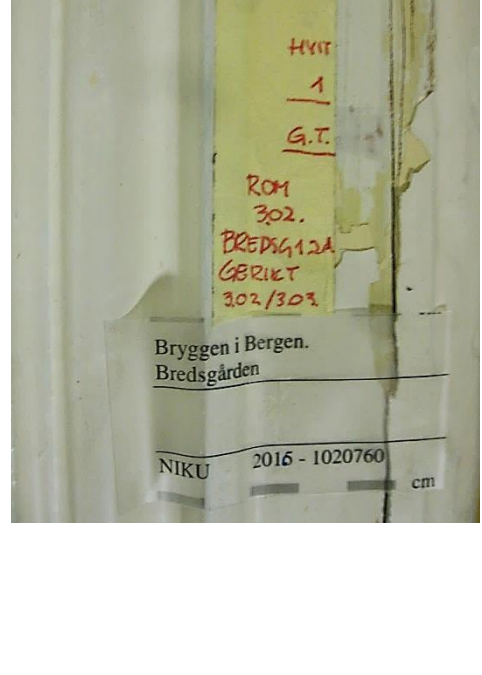
<p>Følgende farger er funnet på veggpanelet:</p> <ol style="list-style-type: none"> 5. (T)Tre 6. (G) Lys grå grunning. 7. (Merket 1) Lys grønn. NCS S 2010-G20Y 8. (Merket 2) Hvit 9. (Merket 3) Hvit/Gulhvit. 10. (Merket 4) Lys grå. NCS S 3500 N 11. (Merket 5) Hvit. Nåværende farge

<p>Gerikter Geriktene ble kun undersøkt med punktavdekking. Det ble ikke observert annet enn hvite eller nærmest hvite lag.</p> <p>Dører Dørene ble kun undersøkt med punktavdekking. På ramtrærne ble de samme «hvite» fargene som på geriktene observert. Fyllingen er – sekundært- gjentatte ganger malt med kontrastfarge.</p> <p>Fylling:</p> <ol style="list-style-type: none"> 1. (T)Tre 2. (G) Lys grå grunning. 3. Hvit 4. Hvit 5. Hvit/Gulhvit. 6. Lys gråbrun. NCS S 3500 Y20R 7. Blågrønn. NCS S 3020-B10G (cirka) 8. Hvit. Nåværende farge

Rommets innredning bør beholdes. Vinduserikt, taklist og fotlist settes inn som kopier av typer fra perioden. Veggene males lys grønne, NCS S 2010-G20Y. Himling, dør med gerikt, vindu med gerikt males hvit. Bordgulv under belegget kan slipes og males, eller legges som kopi og males i en mellomker farge eller lys grå.

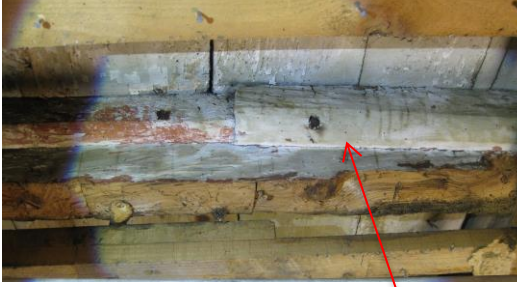
<div data-bbox="855 416 1369 510"> <p>Kan det ha vært en vegg ved bjelke 3 fra vest? Her ligger det en list (se pil) som ikke er på de andre bjelkene og bjelken er teljet i underkant.</p> </div>

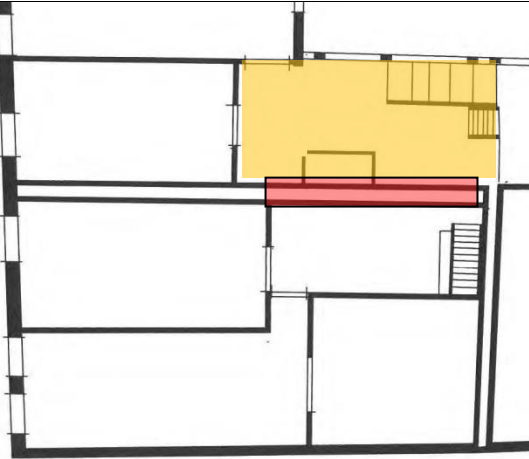
<p>Oppmåling 1900. Trapperommet er farget gult. Vest er til venstre på tegningen. Ingen åpning mot dråpefall (mot nord). Legg merke til hvorledes hjørnet mot nordøst er løst på tegningen. Kan dette henge sammen med at det kun er en yttervegg i det området som er markert med rødt? Dvs kun tømmervegg på bygning 2A?</p> <table border="1" data-bbox="884 421 1206 568"> <tr> <td colspan="2">Bryggen i Bergen. Prosjekt Bryggen</td> </tr> <tr> <td colspan="2">Forprosjekt Bredsgården 1-2a, 2a</td> </tr> <tr> <td>Plantegning 3. etasje</td> <td>Mål: 1:100</td> </tr> <tr> <td>Etter oppmåling av Kielland 1900</td> <td>Hvis A4</td> </tr> <tr> <td>  Stiftelsen Bryggen</td> <td>Tegnet av:</td> </tr> <tr> <td>Bredsgården, Bryggen 5032 Bryggen</td> <td>Dato: 01.07.2015</td> </tr> <tr> <td>TF 5552080 Fax 5552099</td> <td></td> </tr> </table>	Bryggen i Bergen. Prosjekt Bryggen		Forprosjekt Bredsgården 1-2a, 2a		Plantegning 3. etasje	Mål: 1:100	Etter oppmåling av Kielland 1900	Hvis A4	  Stiftelsen Bryggen	Tegnet av:	Bredsgården, Bryggen 5032 Bryggen	Dato: 01.07.2015	TF 5552080 Fax 5552099

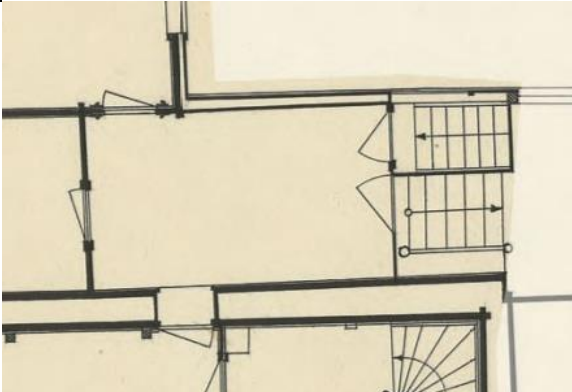
<p>Vest er mot venstre på tegningen. Oppmåling 1945.</p> <p>Rommet har utforming, trapper og dører som i dag.</p> <table border="1" data-bbox="884 792 1241 949"> <tr> <td>Bryggen Bredsgården</td> <td>Tegning nr.:</td> </tr> <tr> <td>Bygning 1-2a og 2a</td> <td>S3</td> </tr> <tr> <td>Plan 3. etasje</td> <td>1:100</td> </tr> <tr> <td>Etter oppmåling av Reidar Schei 1945</td> <td>i A4</td> </tr> <tr> <td>  Stiftelsen Bryggen</td> <td>Dato: 27.05.2015</td> </tr> </table>	Bryggen Bredsgården	Tegning nr.:	Bygning 1-2a og 2a	S3	Plan 3. etasje	1:100	Etter oppmåling av Reidar Schei 1945	i A4	  Stiftelsen Bryggen	Dato: 27.05.2015

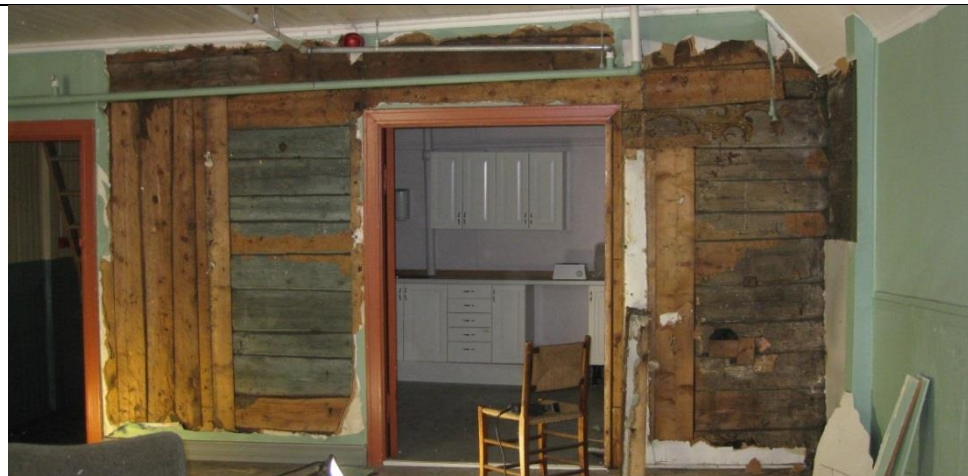
Østvegg

Vegger. Lagene på de forskjellige veggstykkene har ikke nødvendigvis samme datering¹².

Periode	Lag	Midtre del av østvegg	Søndre del av østvegg og østre del av sørvegg
Etter brannen i 1702. Trolig en kort periode. 1714 ¹³	1	Umalt tømmer eller hvit limfarge som funnet på laftenov ved sekundær døråpning i nordvegg	Umalt tømmer eller hvit limfarge som funnet på laftenov ved sekundær døråpning i nordvegg
<i>Syddel av vegg A (se tegning over) fjernes, frem til vegg B, slik at søndre del av 3.01 blir ett rom</i>			
1738 ¹⁴ Oppmalingen kan ha sammenheng med eierskifte	2	Limfarge: Hvit/lysgrå. Dekor i guloker og engelskrød. Det ble ikke avdekket nok dekor til å kunne si noe om mønsteret i dekoren. Ikke fargekodet. Malt brystning cirka 43cm opp på tømmeret. Dyp engelsk rød. Ikke fargekodet.	Lys grå limfarge. Ikke NCS. På denne lysgrå fargen er det røde fargespor etter hyller /innredning i det sør/østre hjørnet av rommet. Spor etter innredning sees også i sidelys. Lysgrå limfarge er også på novendene på sørveggen og forbi laftehodet

3	Limfarge: Lysblå ¹⁵ NCS S 2010 B10G/2010 B50G (Renset flate)	Tykk, hvit limfarge. Negative fargespor tyder på at denne er påført mens innredningen står på plass i det sør/østre hjørnet.
Dekoren som type kan dateres cirka 1760¹⁶	4		Limfarge: lys, sandstensfarge/lys beige (NCS S 1005 Y40R/1505 Y40R/ -Renset flate. Rocailledekor oppe og nede på veggen i gul oker (NCS S 3050 Y20R) og dyp engelsk rød (NCS 7020 Y90R).
Ikke datert		<i>Resten av vegg A fjernes, og vegg B. Rommet kles, – og platekles/bordkles. Døråpninger på østvegg endres. Øst – og vestvegg heves for å kunne heve himlingen. Øvre en og en halv synlig stukk østvegg er uten maling.</i>	
	↓	Videre perioder er ikke undersøkt. Om dette materialet fjernes må sammenhenger kartlegges og materialtyper/overflater dokumenteres.

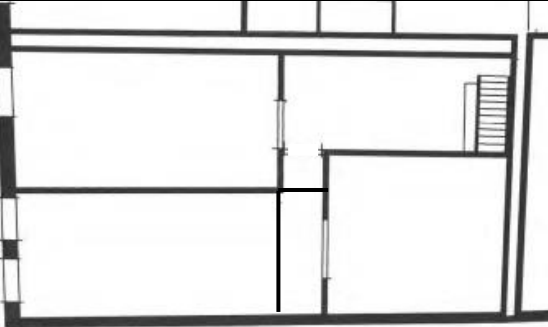
<p>Tegningen viser opprinnelig situasjon, (basert på 1900-oppmålingen, slik NIKU og Stiftelsen Bryggen¹⁷ mener den må ha vært. Vest er til venstre på tegningen.</p> <p>Det er usikkert hvorledes døråpninger var.</p> <p>Med denne utformingen har rommet sannsynligvis stått umalt eller med en tynn, hvit limfargevask.</p>

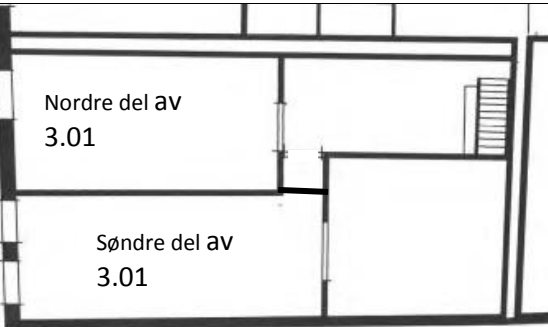
<p>Tegningen viser utforming av rommet i dekorperiode 2, 3 og 4.</p> <p>Rankedekoren funnet på midtre del av østvegg kan ha vært i trapperommet. Dekoren ble ikke funnet på de avdekkede punktene på nordveggen. (Markert med grønt på grunnplan på tegning s 44).</p>

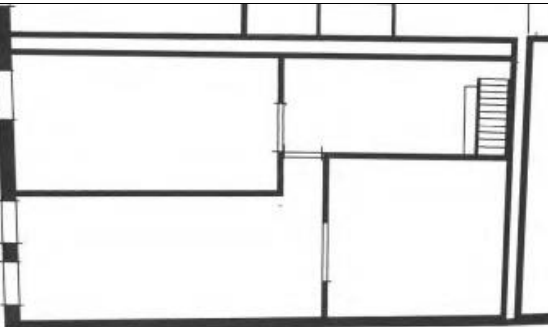
<p>Vest er til venstre på tegningen</p> <p>Oppmåling 1900 Ingen åpning mot dråpefall (mot nord). Trapperom nordøst for rom 3.01 strekker seg lengre mot vest. Allerede på dette stadiet har sannsynligvis tømmerveggene vært dekket til.</p> <table border="1" data-bbox="893 1276 1204 1422"> <tr> <td colspan="2">Bryggen i Bergen. Prosjekt Bryggen</td> </tr> <tr> <td colspan="2">Forprosjekt Bredsgården 1-2a, 2a</td> </tr> <tr> <td>Plantegning 3.etasje</td> <td>MÅL: 1:100</td> </tr> <tr> <td>Etter oppmåling av Kjeland 1900</td> <td>hvis A4</td> </tr> <tr> <td>  Stiftelsen Bryggen</td> <td>Tegnet av:</td> </tr> <tr> <td>Bredsgården, Bryggen 5003 Bryggen</td> <td>Dato: 01.07.2015</td> </tr> <tr> <td>TEF 05652080 Fax: 05652209</td> <td></td> </tr> </table>	Bryggen i Bergen. Prosjekt Bryggen		Forprosjekt Bredsgården 1-2a, 2a		Plantegning 3.etasje	MÅL: 1:100	Etter oppmåling av Kjeland 1900	hvis A4	  Stiftelsen Bryggen	Tegnet av:	Bredsgården, Bryggen 5003 Bryggen	Dato: 01.07.2015	TEF 05652080 Fax: 05652209

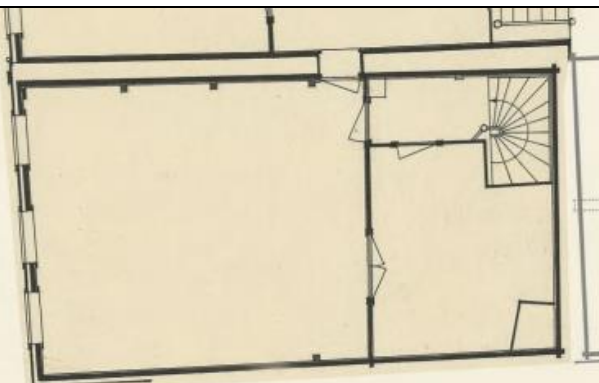
<p>Vest er til venstre på tegningen</p> <p>Oppmåling 1945</p> <p>Rommet har utforming, vindusplassering og dører som i dag.</p> <table border="1" data-bbox="893 1635 1236 1803"> <tr> <td>Bryggen Bredsgården</td> <td>Tegning nr.:</td> </tr> <tr> <td>Bygning 1-2a og 2a</td> <td>S3</td> </tr> <tr> <td>Plan 3. etasje</td> <td>1:100</td> </tr> <tr> <td>Etter oppmåling av Reidar Schei 1945</td> <td>i A4</td> </tr> <tr> <td>Stiftelsen Bryggen  </td> <td>Dato: 27.05.2015</td> </tr> </table>	Bryggen Bredsgården	Tegning nr.:	Bygning 1-2a og 2a	S3	Plan 3. etasje	1:100	Etter oppmåling av Reidar Schei 1945	i A4	Stiftelsen Bryggen  	Dato: 27.05.2015
