HVORLEDES SIKRE OG FORVALTE NORSKE KIRKEBYGNINGER I FREMTIDENS KLIMA.

UVDAL STAVKIRKE

Tittel Hvorledes sikre og forvalte norske kirkebygninger i fremtidens klima. DELPROSJEKT, UVDAL STAVKIRKE	Rapporttype/nummer NIKU Oppdragsrapport 70/2016	Publiseringsdato 25. april 2016
	Prosjektnummer 1020461	Oppdragstidspunkt 2015
	Forsidebilde Uvdal stavkirke, sett mot vest, juni 2015. Foto. NIKU	
Forfatter(e) Tone M. Olstad & Annika Haugen	Sider 26	Tilgjengelighet Begrenset
	Avdeling Bygning og Konservering

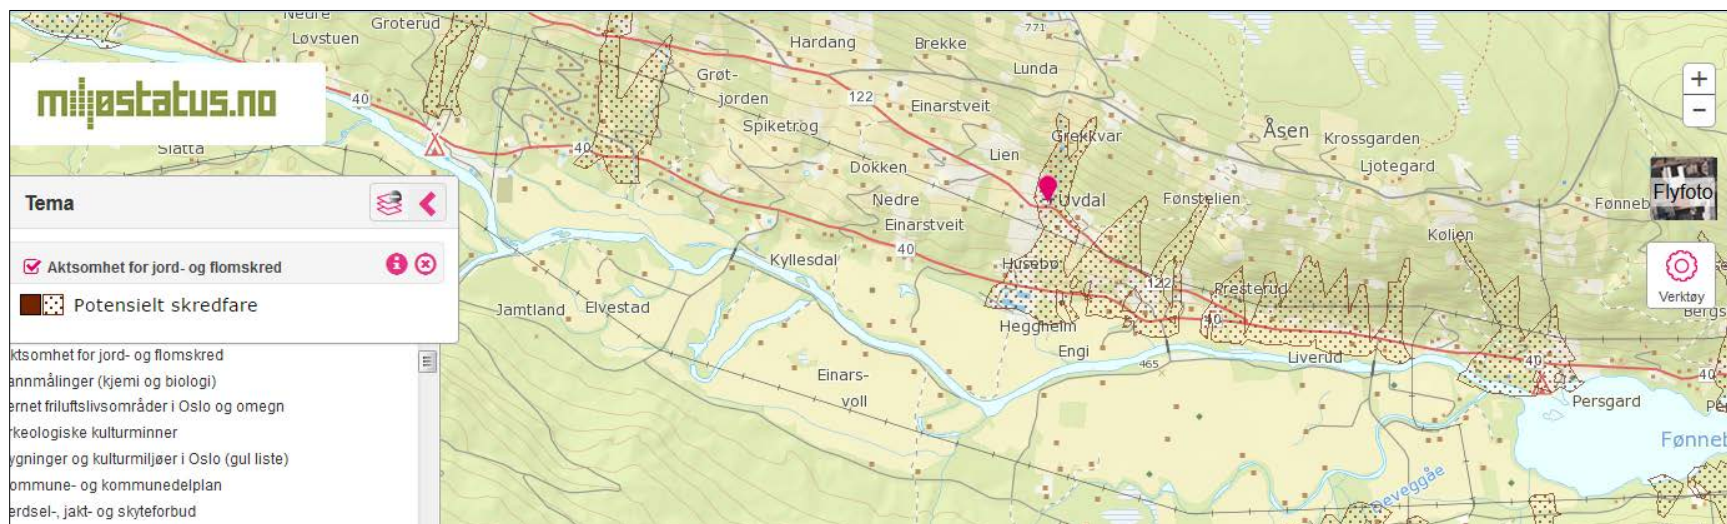
Jord- og flomskred

Den største trusselen mot kirken er ustabilitet i konstruksjonen sammen med økt vann- og fuktbelastning grunnet økt nedbør. Vannavrenning fra tak må jevnlig sjekkes, og renner og nedløp må holdes vedlike. Kirken står dessuten i område markert med potensiell jord- og flomskredfare.
