# HVORLEDES SIKRE OG FORVALTE NORSKE KIRKEBYGNINGER I FREMTIDENS KLIMA.

TORPO STAVKIRKE

Tittel Hvorledes sikre og forvalte norske kirkebygninger i fremtidens klima. DELPROSJEKT, TORPO STAVKIRKE	Rapporttype/nummer NIKU Oppdragsrapport 71/2016	Publiseringsdato 25. april 2016
	Prosjektnummer 1020461	Oppdragstidspunkt 2015
	Forsidebilde Torpo stavkirke, vest og sydvegg, juni 2015. Foto. NIKU	
Forfatter(e) Tone M. Olstad & Annika Haugen	Sider 28	Tilgjengelighet Begrenset
	Avdeling Bygning og Konservering

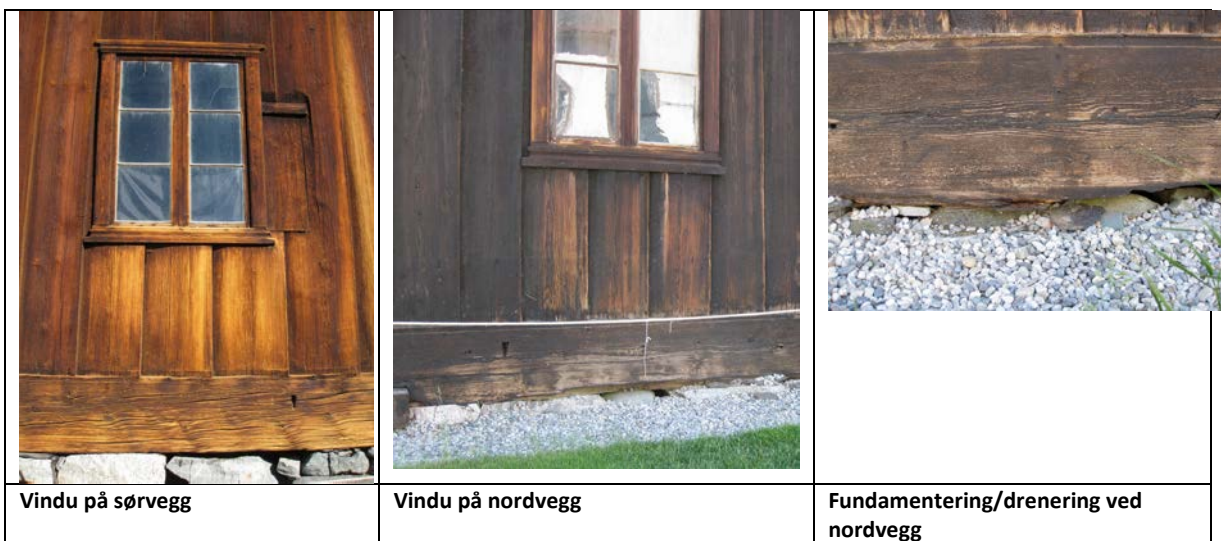
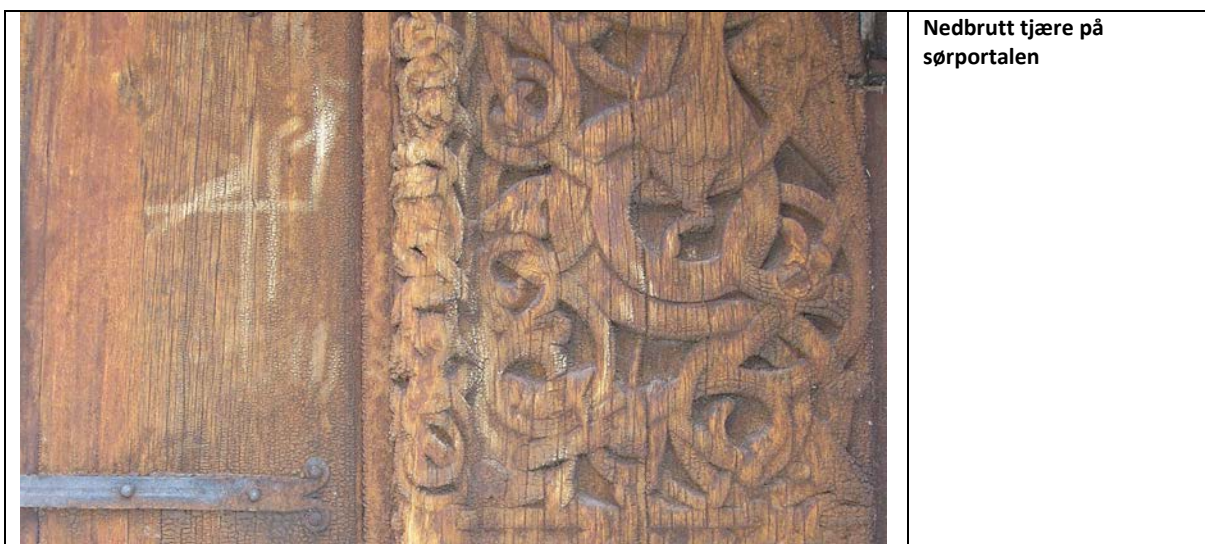
Det er takrenner kun på sør og østvegg.

**Yttertak, yttervegger, vannavrenning (ref. 3.1, 3.2, 3.6)** Skifertaket, og konstruksjonen under skiferen, må ettersees og evt. repareres. Det bør settes opp takrenner og nedløp med god nok dimensjon, og med godt utspring fra alle takflater, slik at utsatte bygningsdeler fuktbelastes mindre: f.eks vestvegg ved stolper, renner ved sydingang.

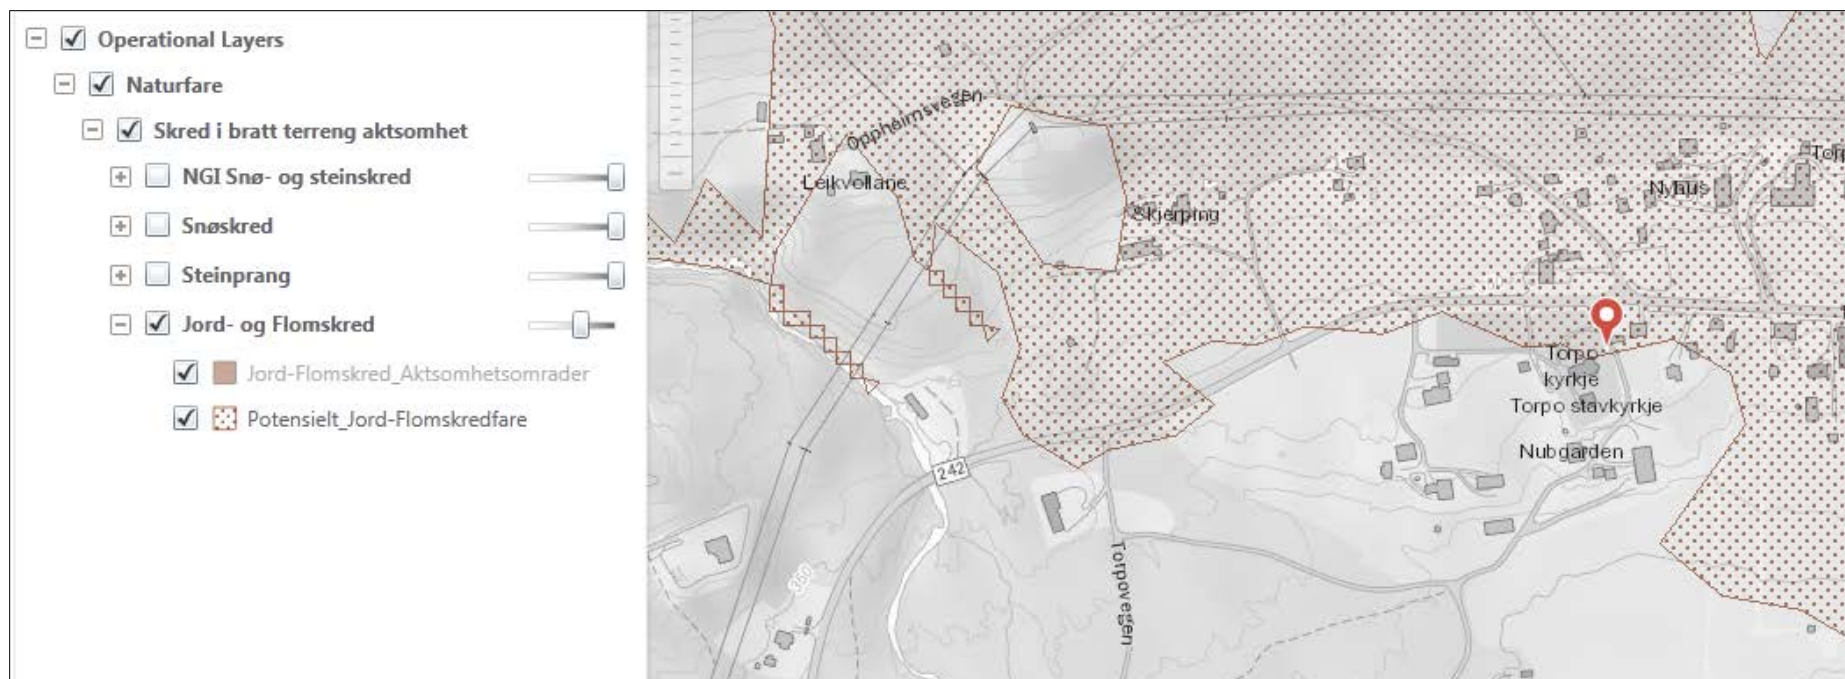
Jord – og flomskredfare

Den største trusselen mot kirken er økt vann- og fuktbelastning grunnet økt nedbør. Skifertak og vannhåndteringssystemer må jevnlig sjekkes. Kirken ligger dessuten nær til område markert med potensiell jord- og flomskredfare
