## TA 2016/11 STORFOSEN GODS, ØRLAND KOMMUNE, SØR-TRØNDELAG

Arkeologisk etterkontroll i forbindelse med ulovlig graving ved  
Storfosna kirkested

Tittel TA 2016/11 Storfosen gods, Ørland kommune, Sør-Trøndelag Arkeologisk etterkontroll i forbindelse med ulovlig graving ved Storfosna kirkested	Rapporttype/nummer NIKU Oppdragsrapport 89/2016	Publiseringsdato [Publiseringsdato]
	Prosjektnummer 1020814	Oppdragstidspunkt 04.05.2016
	Forsidebilde Hull 2. C. McLees. Da60264_022	
Forfatter(e) Chris McLees	Sider 17	Tilgjengelighet Åpen
	Avdeling Arkeologi

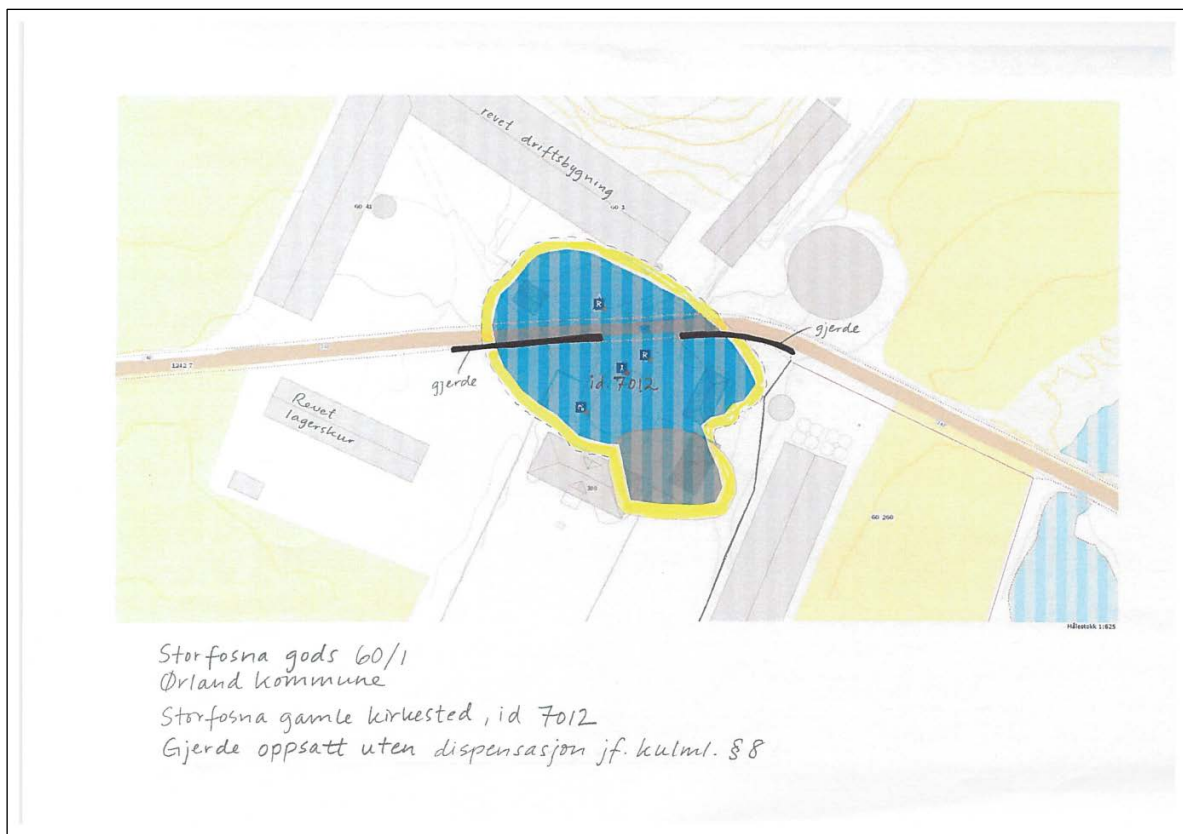
I forbindelse med oppsetting av et gjerde langs fylkesvei 242 gjennom gårdstunet gravde grunneieren flere stolpehull med 1,5 – 2,0 meters mellomrom i en strekning på ca. 100 meter tvers gjennom det avgrensede middelalderske kirkestedet (fig. 1). Gravingen ble gjennomført uten dispensasjon fra kulturminnelovens bestemmelser, og er dermed et ulovlig inngrep. Ifølge tiltakshaveren ble gjerdet satt opp i samme trasé som hovedvannledningen, noe som kan stemme med kommunens ledningskart (fig. 2).

**Fig. 1. Storfosna kirkested. Beliggenhet og gjerdets plassering. Kart: Riksantikvaren.**

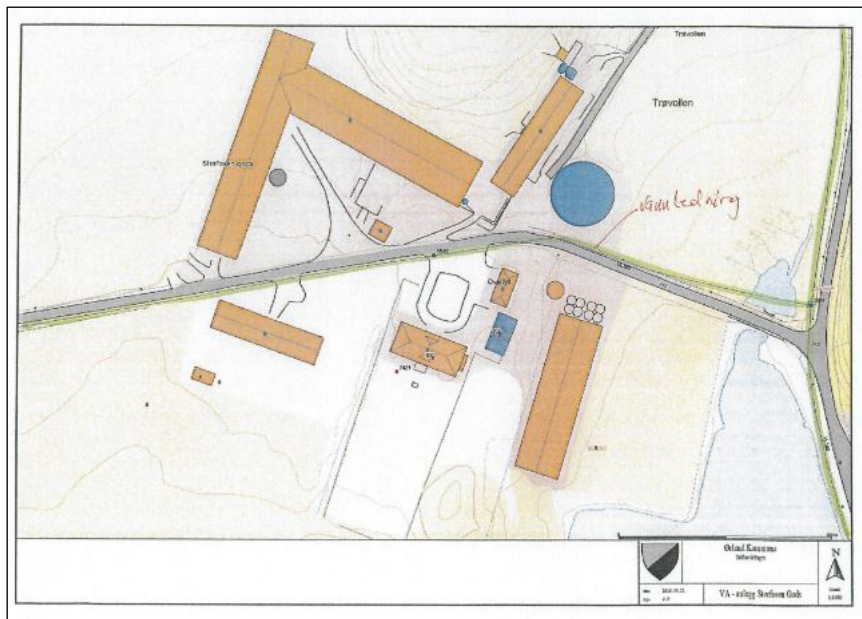
Fig. 2. Storfosan gods. Kart som viser vannledningens trase. Kart: Ørland kommune.

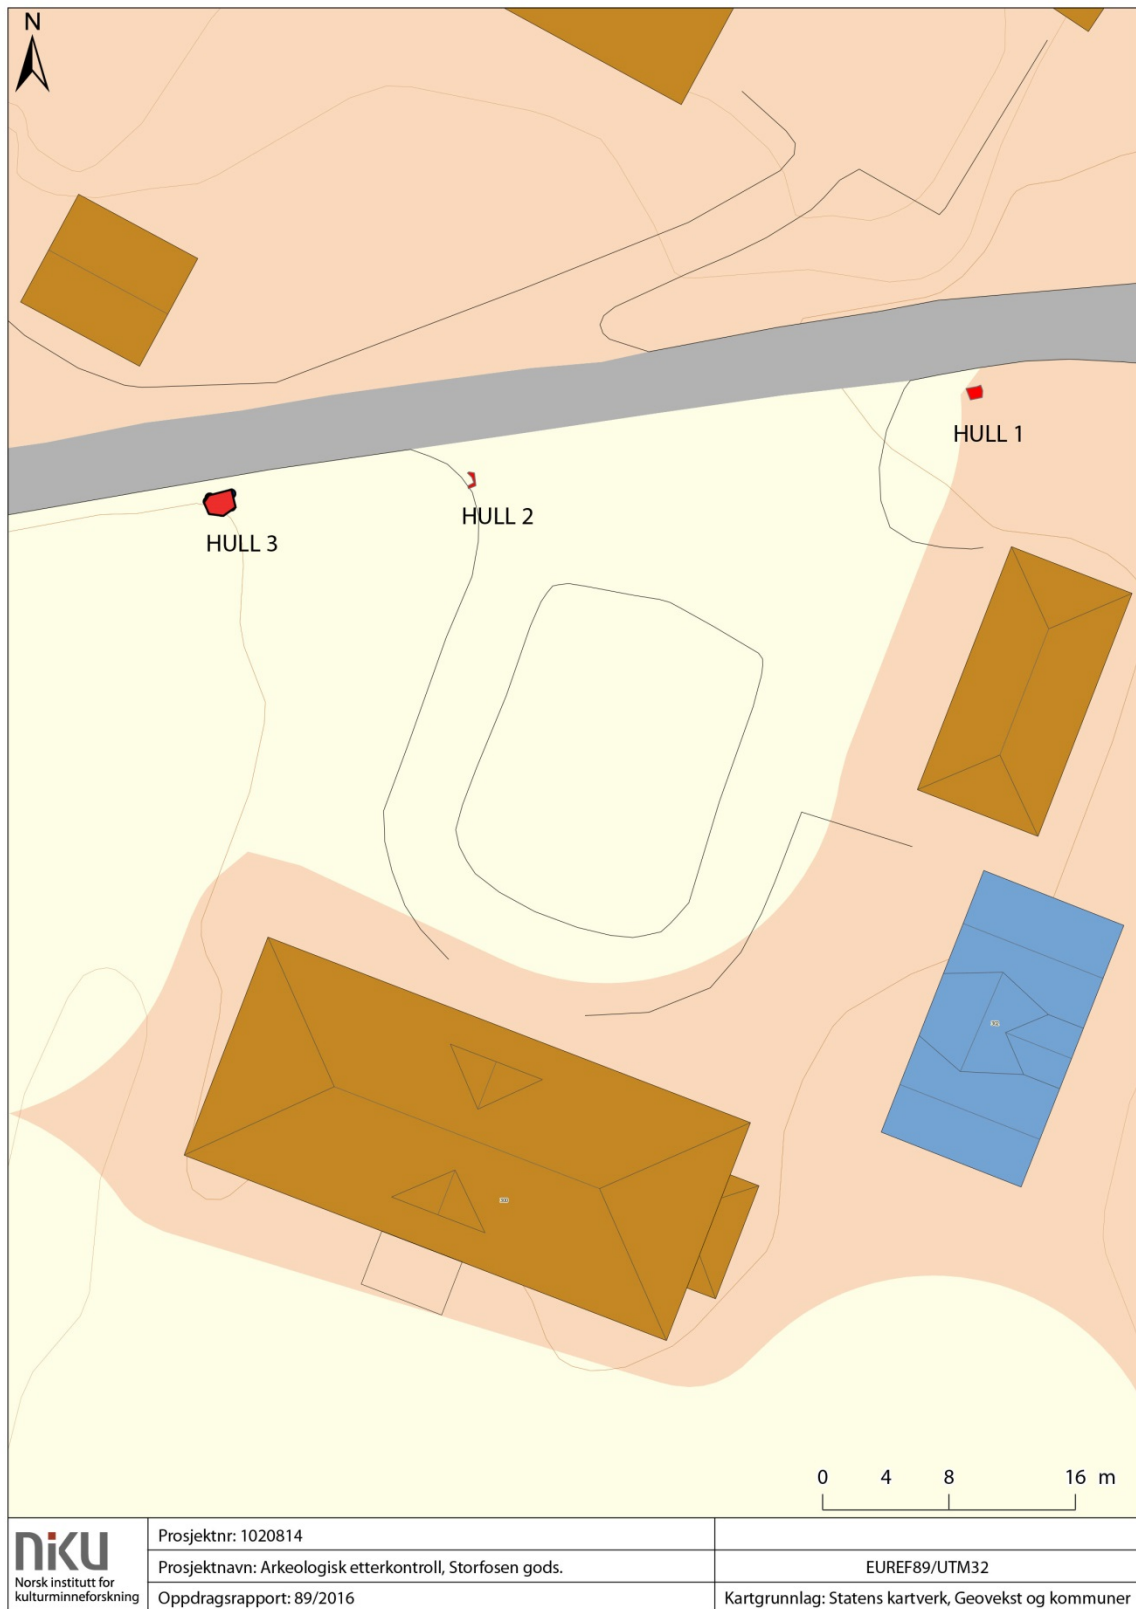
Undersøkelsen ble gjennomført 04.05.2016 av Chris McLees, NIKUs distriktskontor i Trondheim. Dette ble gjort ved å grave undersøkelseshull inntil fundamentene til 3 av gjerdets stolper som lå innenfor det avgrensede kulturminnet (fig. 3).

**Fig. 3 Plassering av de 3 hullene som ble gravd i forbindelse med etterkontrollen.**
