## ALTA MUSEUM, NILSENHuset OG RAFSHODESTUA

Teknisk tilstandsvurdering og vurdering av potensiale for bevaring og restaurering

Tittel Alta museum, Nilsenhuset og Rafshodestua Teknisk tilstandsvurdering og vurdering av potensiale for bevaring og restaurering	Rapporttype/nummer NIKU Oppdragsrapport 33/2017	Publiseringsdato 13.03.2017
	Prosjektnummer 1020704	Oppdragstidspunkt September 2016 - Mars 2017
	Forsidebilde Nilsenhuset og uthusene med deler av helleristningsfeltet i bakgrunnen. Fotograf: AC Flyen/NIKU	
Forfatter(e) Anne-Cathrine Flyen	Sider 70	Tilgjengelighet Åpen
	Avdeling Bygning

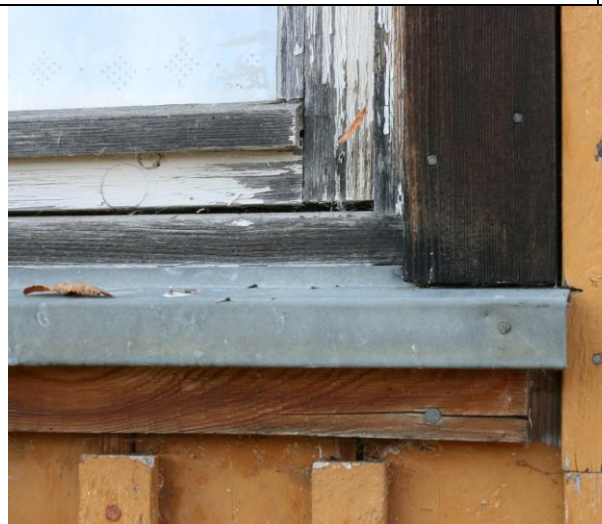
Vinduene er ikke originale, og er trolig byttet en gang på 1950- eller 60-tallet. Vinduene står dels uten maling og dels med svært nedbrutt maling. (figur 23, 24, 25, 26). De er værslitte og dårlig vedlikeholdt og enkelte har små, lokale råteskader.

Figur 25: 1. etasje mot øst. Fotograf: AC Flyen/NIKU

Vinduene er ikke så skadet at de rent teknisk må skiftes. De har imidlertid endret husets opprinnelige karakter betydelig ettersom de opprinnelige vinduene var to- og tre-fags vinduer. Dagens vinduer er også svært nedslitt og gir bygningen et sjuuskete preg. I et kott i 2. etasje i huset står det lagret en del vinduer. Dette kan være Nilsenhusets opprinnelige vinduer, men de ble ikke grundig undersøkt under befaringen. Dersom det er de opprinnelige vinduene, bør det vurderes å bytte disse mot de som står i veggene i dag. Avhengig av hva bygningen skal brukes til og hvilke krav museet stiller til innklimaet, kan vinduene eventuelt oppgraderes ved å sette inn nye innervinduer med isolerglass.

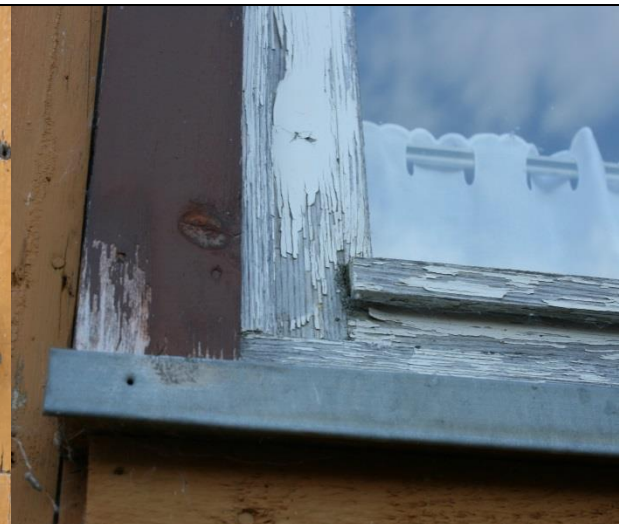
Figur 26: 1. etasje mot øst. Fotograf: AC Flyen/NIKU

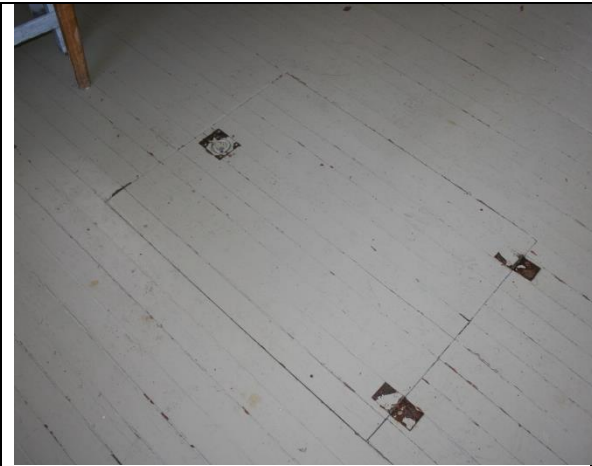
En lem i gulvet på kjøkkenet fører ned til en liten potetkjeller via en tretrapp (figur 27, 28). Nedre del av trappen er helt nedbrutt av råte, og restene ligger på kjellergulvet (figur 29, 30). Kjelleren er støpt med tykke vegger og har lufteluker ut i friluft gjennom veggene (foto 31, 32). Kjellermuren har en del sprekker (figur 33, 34) og jernristen foran lufteluken og spiker i kjelleråpningen viser tydelige tegn på stor fuktbelastning (figur 35, 36).

Figur 27: En lem i gulvet på kjøkkenet fører ned til en liten potetkjeller. Fotograf: AC Flyen/NIKU

Utbedring av forholdene for kjellermuren vil være de samme for grunnmuren. Sprekkene i muren ansees ikke som så problematiske at de trenger utbedring dersom årsaken til at sprekken har oppstått avklares og utbedres som beskrevet under punktet *Fundament og grunnmur* på side 17. Se derfor beskrivelsene av anbefalte tiltak for grunnmuren. Dette vil bedre fuktforholdene i kjelleren. Nedbrutt treverk og annet som ligger på gulvet i kjelleren bør ryddes vekk. Dersom trappen ned i kjelleren skal benyttes må denne utbedres.

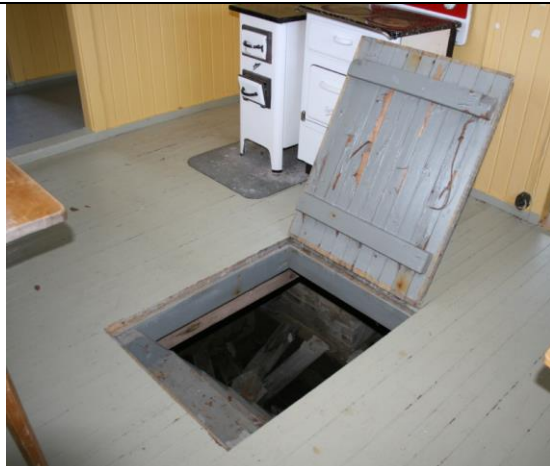
Figur 28: En lem i gulvet på kjøkkenet fører ned til en liten potetkjeller via en tretrapp. Fotograf: AC Flyen/NIKU

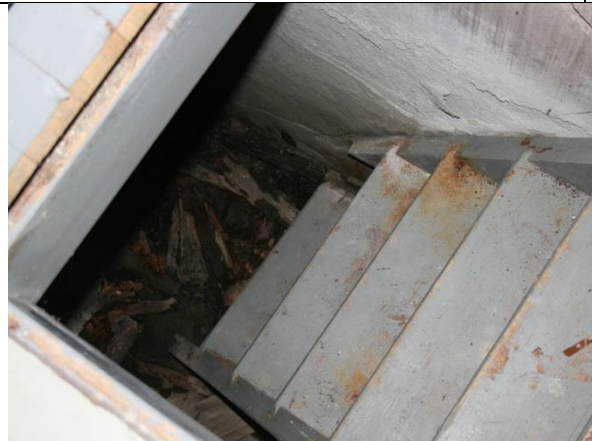
Figur 29: Nedre del av trappen er helt nedbrutt av råte. Fotograf: AC Flyen/NIKU

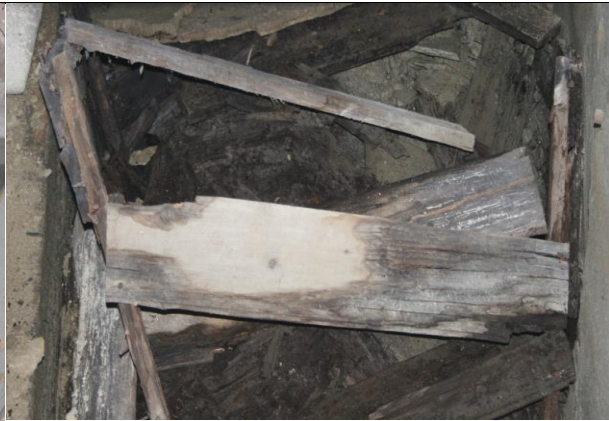
Figur 30: Nedre del av trappen er helt nedbrutt av råte, og restene ligger på kjellergulvet. Fotograf: AC Flyen/NIKU

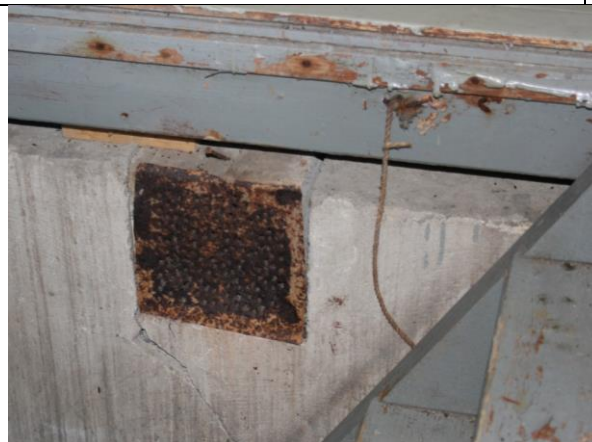
Figur 31: Kjelleren er støpt med tykke vegger og har lufteluker ut i friluft gjennom veggene. Fotograf: AC Flyen/NIKU

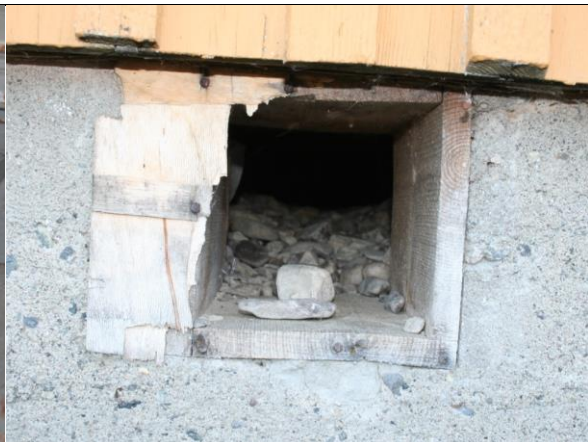
Figur 32: Kjelleren er støpt med tykke vegger og har lufteluker ut i friluft gjennom veggene. Fotograf: AC Flyen/NIKU

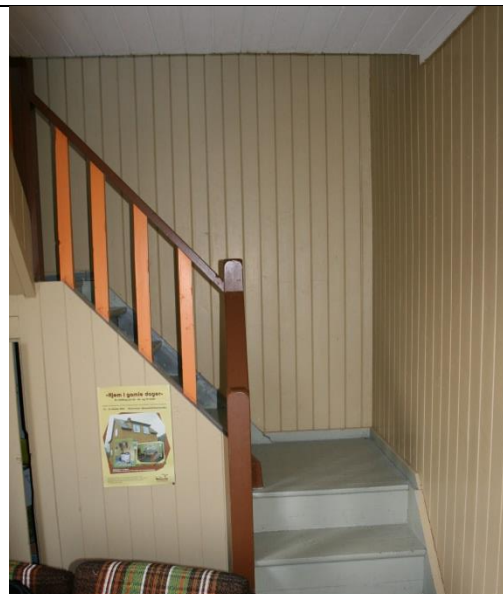
Vegger har malt faspanel av typen geyfus, vindu, himling og trapp med gelender opp til annen etasje er malt (figur 37, 38). Geyfus er vanlig faspanel med avbrukket V-form i skjøtene mellom panelbordene. Gammel maling er stedvis synlig under den nye der denne har småskader. Øvre del av vegg i trappeløp har fortsatt original maling (figur 39). Gulvet er belagt med et belegg som kan være av typen balatum, som er et belegg med bakside av tjærepapp, og var rimeligere alternativ til linoleum (figur 41). Gulvet under er malt. Ingen alvorlige synlige skader i noen konstruksjoner.

Figur 37: Vegger har malt faspanel av typen geyfus, vindu, himling og trapp med gelender opp til annen etasje er malt.. Fotograf: AC Flyen/NIKU

Ingen spesielle tiltak nødvendig. Eventuell tilbakeføring av malingsfarger bør vurderes i forbindelse med at det må fastsettes hvilken epoke i bygningens historie som skal formidles.

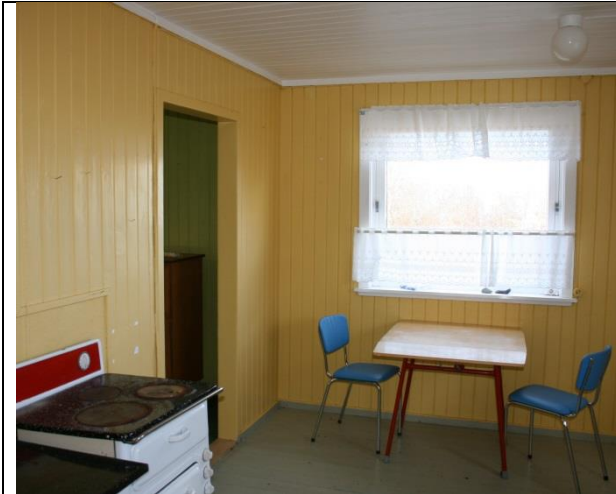
Vegger har malt faspanel av typen geyfus, vinduer, brannmur, himling og tregulv er også malt (figur 43, 44). Malingen på gulvet er noe nedslitt. Ingen alvorlige synlige skader i noen konstruksjoner.

Figur 43: Kjøkkenet med vindu mot nord. Fotograf: AC Flyen/NIKU

Ingen spesielle tiltak nødvendig. Eventuell tilbakeføring av malingsfarger bør vurderes i forbindelse med at det må fastsettes hvilken epoke i bygningens historie som skal formidles.

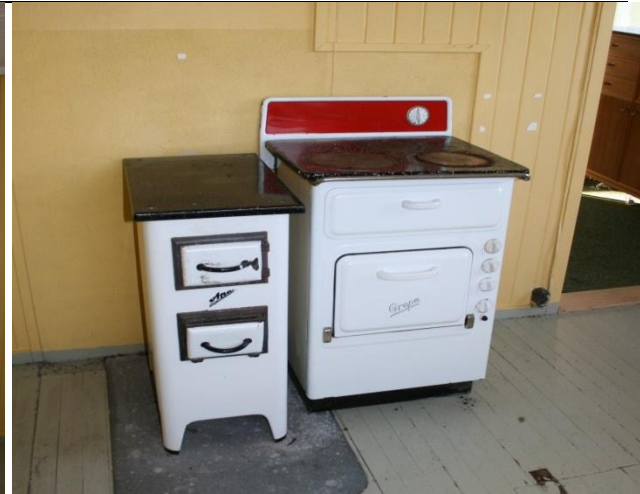
Figur 44: Brannmuren og lemmen ned til kjelleren. Fotograf: AC Flyen/NIKU

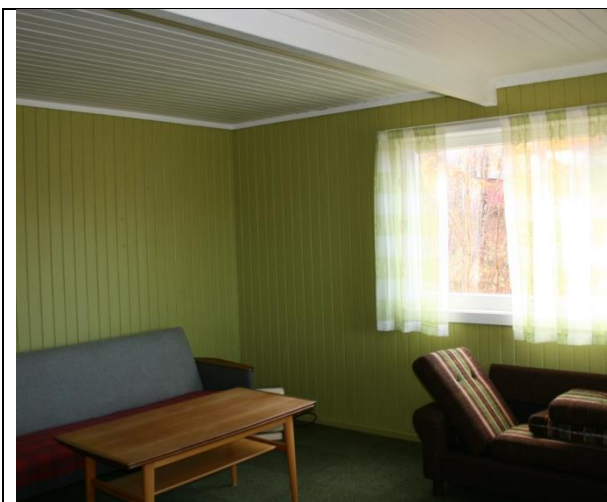
I vegg og himling mot syd er det kraftige råteskader, for beskrivelse se punktet *Bæresystem* på side 18-19. For øvrig er det ingen alvorlige synlige skader i noen konstruksjoner.

Figur 45: Stuen og vinduet mot vest. Råteskaden i vegg og himling ligger til venstre like utenfor billed-kanten og er akkurat ikke synlig. Fotograf: AC Flyen/NIKU

For råteskadene: se punktet *Bæresystem* på side 18-19. For øvrig ingen spesielle tiltak nødvendig. Eventuell tilbakeføring av malingsfarger bør vurderes i forbindelse med at det må fastsettes hvilken epoke i bygningens historie som skal formidles.

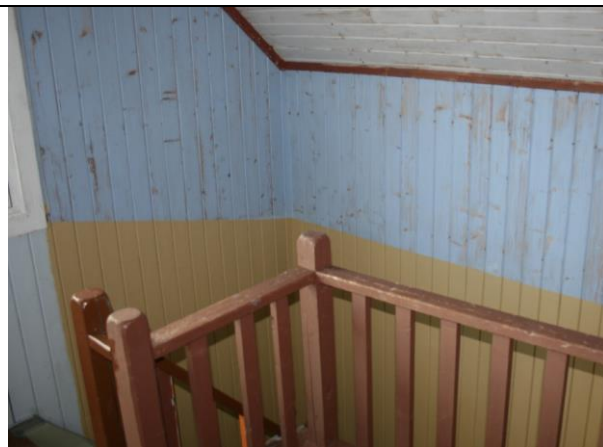
Veggene i trapperommet har malt faspanel av typen geyfus, vindu, himling og trappetrinn med gelender er malt. Øvre del av vegg i trappeløp har fortsatt original maling. Det er sannsynligvis også original maling på veggene. Malingen på gulvet er slitt. Ingen alvorlige synlige skader i noen konstruksjoner.

Figur 47: Veggene i trapperommet har malt faspanel av typen geyfus. Øvre del av vegg i trappeløp har fortsatt original maling. Fotograf: AC Flyen/NIKU

Ingen spesielle tiltak nødvendig. Eventuell tilbakeføring av malingsfarger bør vurderes i forbindelse med at det må fastsettes hvilken epoke i bygningens historie som skal formidles.

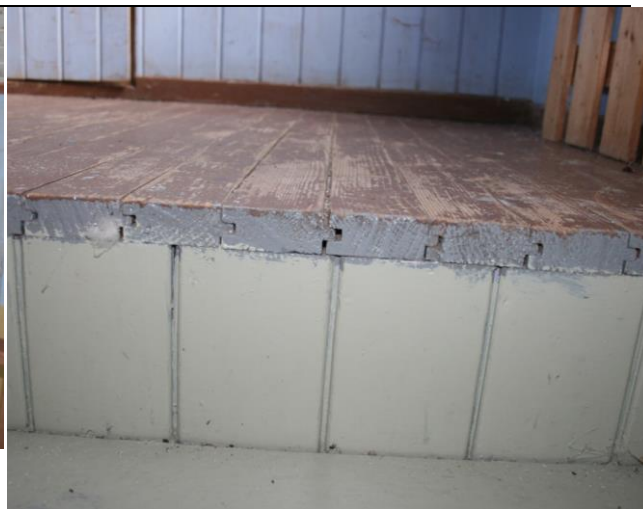
Figur 48: Malingen på gulvet er slitt. Vegg med original maling i bakgrunnen. Fotograf: AC Flyen/NIKU

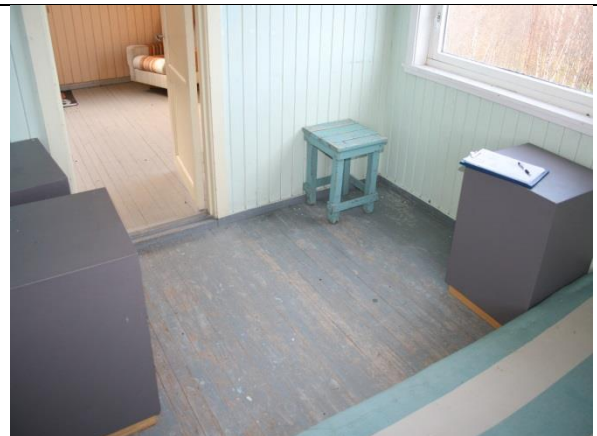
Figur 56: Soverommet i nordøst inn mot soverommet i nordvest. Fotograf: AC Flyen/NIKU

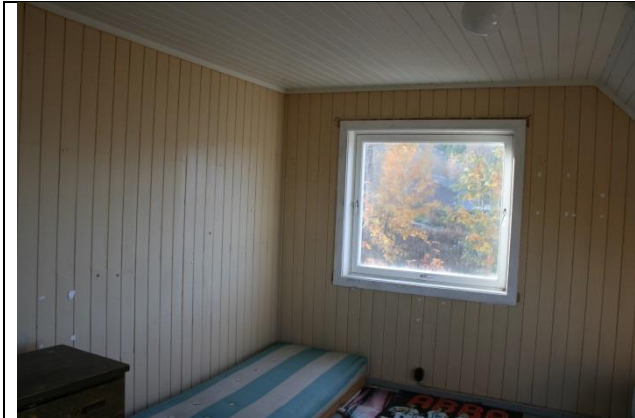
Vegger har malt faspanel av typen geyfus, vinduer, brannmur, himling og tregulv er også malt. Malingen på gulvet er noe nedslitt. Ingen alvorlige synlige skader i noen konstruksjoner.

Figur 57: Soverommet i nordvest med vindu mot vest.  
Fotograf: AC Flyen/NIKU

Ingen spesielle tiltak nødvendig. Eventuell tilbakeføring av malingsfarger bør vurderes i forbindelse med at det må fastsettes hvilken epoke i bygningens historie som skal formidles.

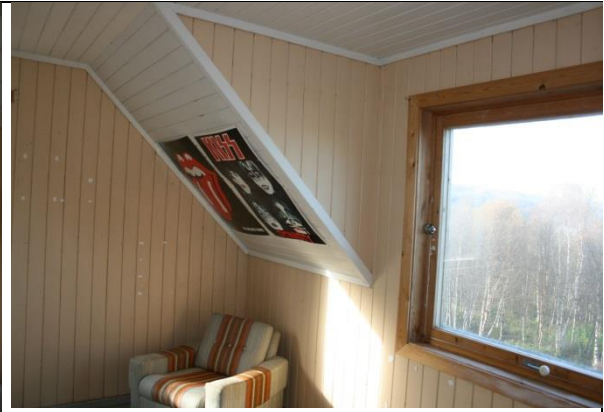
Figur 58: Soverommet i nordvest med vindu mot nord.  
Fotograf: AC Flyen/NIKU

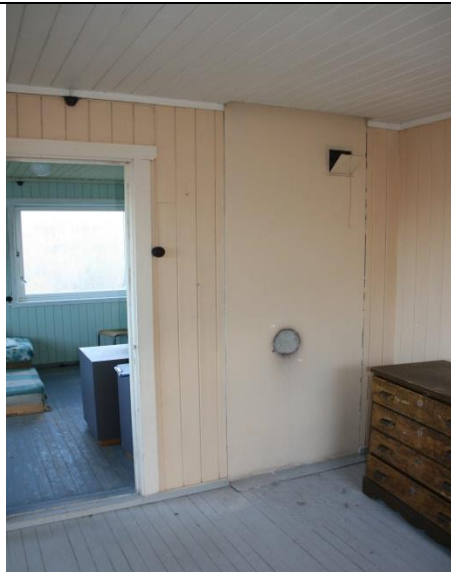
Figur 59: Soverommet i nordvest med brannmuren der det tidligere har stått en ovn. Fotograf: AC Flyen/NIKU

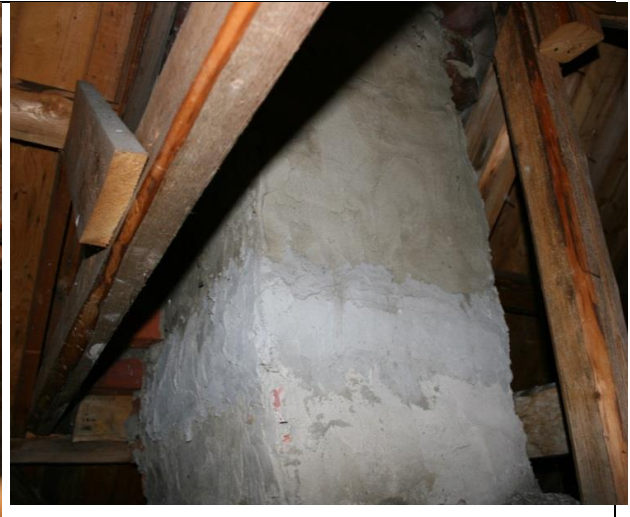
Loftet var tilgjengelig via luke i taket. Det var ingen synlige tegn til skader og loftet var luftig og fint. Området ved blindloftet der den kraftige råteskaden ligger var ikke tilgjengelig. (figur 61, 62, 63, 64)

Figur 62: Pipeløpet. Fotograf: AC Flyen/NIKU

Ingen spesielle tiltak nødvendig utover det som er beskrevet om skaden ved blindloftet.

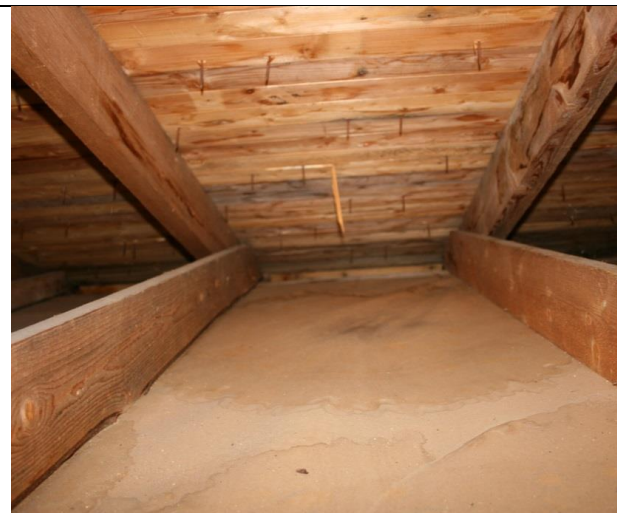
Figur 63: Undertaket sett inn mot takfoten. Fotograf: AC Flyen/NIKU

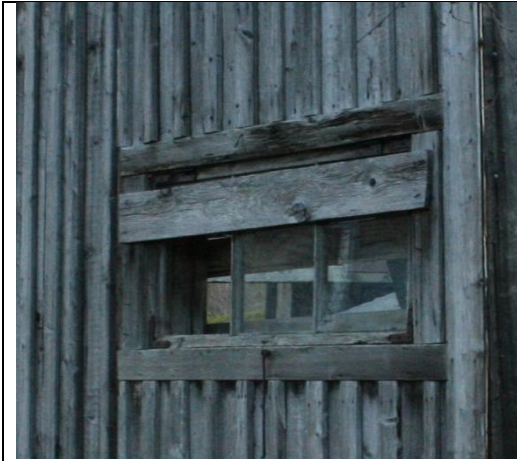
<b>Tilstand</b>
Vinduet ser relativt intakt ut. Det er imidlertid en svært enkel konstruksjon som kan være vanskelig å holde sammen dersom bygningen skal demonteres. Døren er en enkel labankdør som er i relativt bra stand, med unntak av et par mindre råteskader.
<b>Anbefalte tiltak</b>
Ingen spesielle tiltak nødvendig på selve vinduet utover å sette inn glass. Dersom bygningen demonteres for å lage en kopi, bør vinduet forsøksvis tas ut for å brukes om igjen. Dette gjelder også døren.

Figur 74: Vinduet. Fotograf: AC Flyen/NIKU

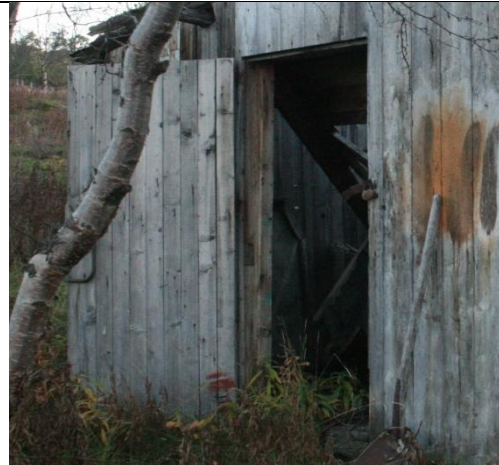
Figur 75: Døren. Fotograf: AC Flyen/NIKU

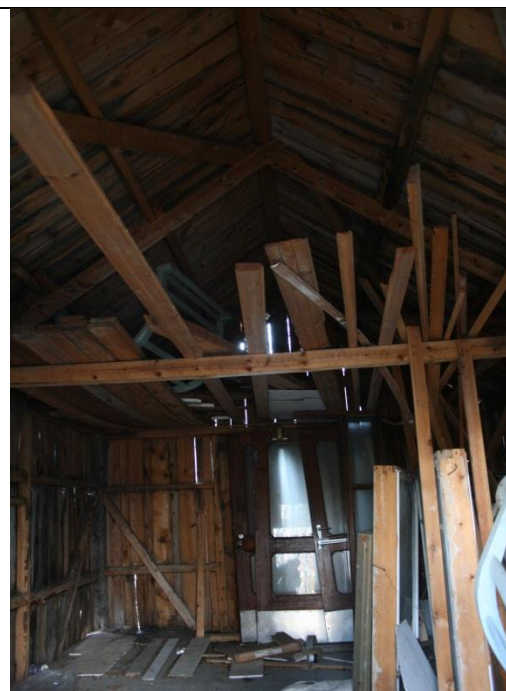
Uthuset var relativt fullt av materialer og bygningsdeler, og ikke så godt tilgjengelig innvendig for inspeksjon. Det antas at veggens reisverk kan ha noen råteskader i nedkant mot gulvet, spesielt på sydfasaden der terrenget ligger like opp mot nedre del av veggen. Det var også råteskader på nedre del av panelet på nordveggen, og også her kan skaden ha gått inn i reisverket. Det var svært tilvokst helt inntil bygningskroppen, og dette holder også på fuktighet. For øvrig ser reisverket fint ut.

Figur 80: I uthuset oppbevares materialer og bygningsdeler. Dette gjorde det vanskelig å inspisere alle overflater og bygningskonstruksjoner. Fotograf: AC Flyen/NIKU

Etter at uthuset er tømt for innhold, må også tilstanden på resten av gulvet vurderes.

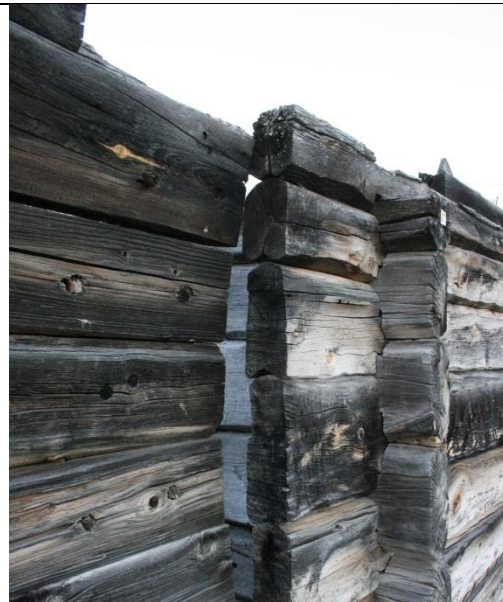
<b>Tilstand</b>
Bæresystemet utgjøres av den laftede tømmerkonstruksjonen og av tilbygget i flyplassplank som også er utført i en enkel laftekonstruksjon. Det fins hverken gulv- eller takkonstruksjon.
Tømmeret er i dårlig forfatning, og er stedvis svært nedbrutt av råte. Råteskader opptrer i de fleste horisontale deler, det vil si i øverste omfar, i vindus- og døråpninger. Treverket i flere av hjørnene i laftekonstruksjonen er også sterkt nedbrutt av råte. Det er også noen råteskader i laftehodene.

Figur 100: Det er også dårlige sammenføyninger mellom tømmerkonstruksjonen og delen av flyplassplank. Fotograf: AC Flyen/NIKU

Det som står igjen av Rafshodestua i dag, utgjør en svært mangelfull bygningskonstruksjon. Det er hverken tak eller gulv, og treverket i tømmerdelen og tilbygget av flyplassplank er svært nedbrutt av råte. Store deler må skiftes ut, og potensialet for bevaring og restaurering av den eksisterende konstruksjonen er lite. Dette må snarere være en rekonstruksjon. Deler av tømmeret og flyplassplanken kan benyttes om igjen, men store deler vil måtte skiftes ut. Samtidig må det lages nytt gulv og nytt tak, loftsetasjen må rekonstrueres og likeledes vinduer og dør. Det må også finnes frem til en bedre plassering av bygningen.

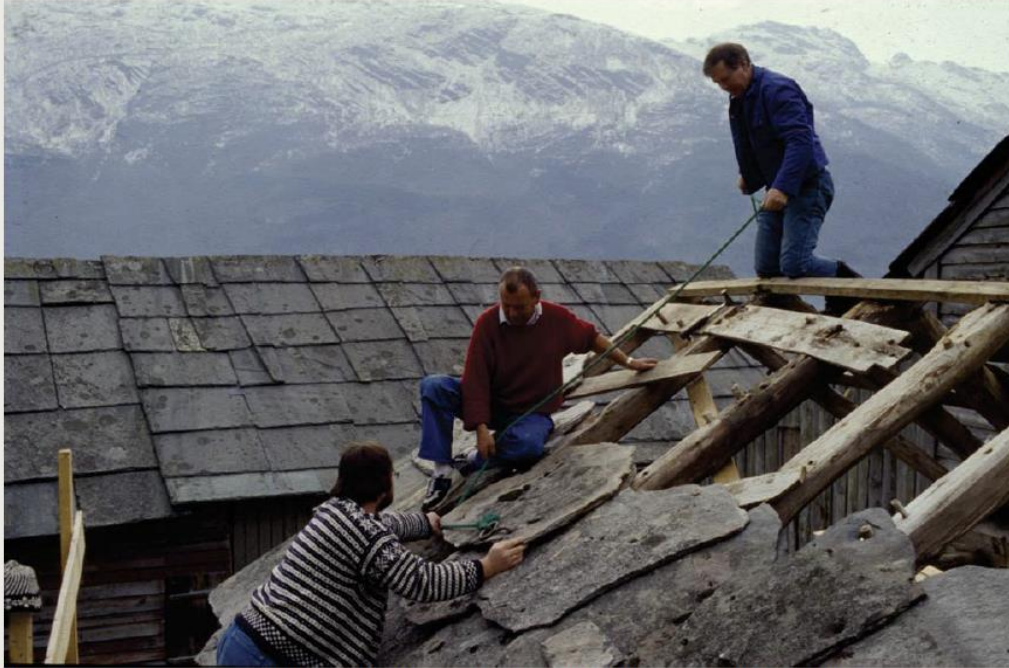
Omlegging av villskifer er en krevende og spennende oppgave. Her fra arbeid i Agatunet. Foto: Kjell Andresen © Hordaland fylkeskommune

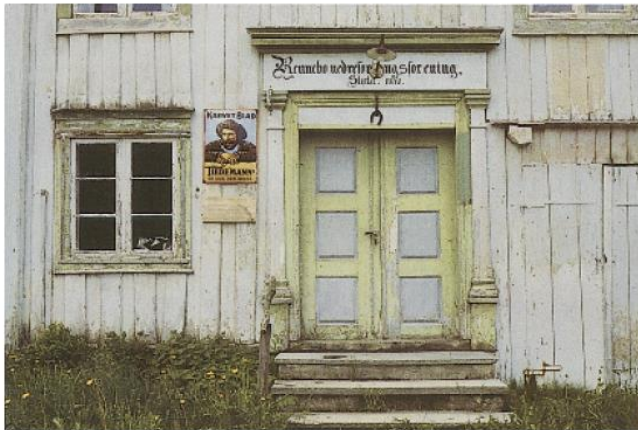
*I årenes løp vil terrenget rundt huset bygge på seg, og hvis huset kanskje synker noe i tillegg vil det føre til økt fuktighet og etterhvert råteskader i panel-ender. Her må det skaves noe av gressbakken.*

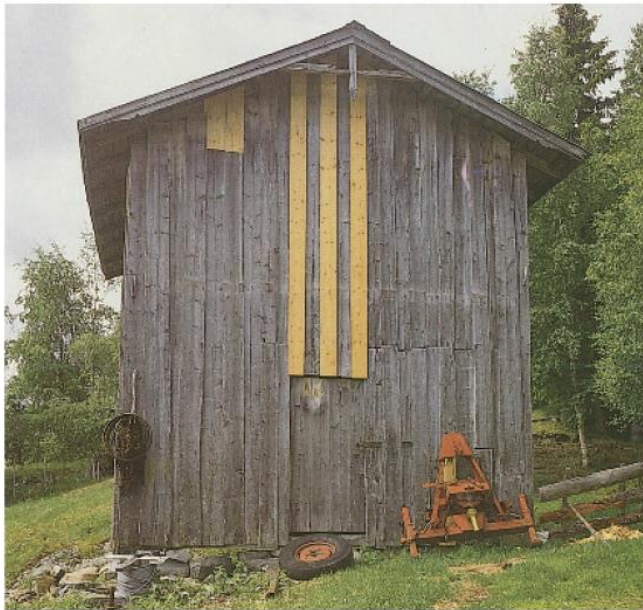
Panelledd vegg på loffra Nordre Skafså. Panelet er kun skiftet ut der der var nødvendig for å umgå skade på veggen innenfor  
Foto: Birger Lindstad, NIKU.

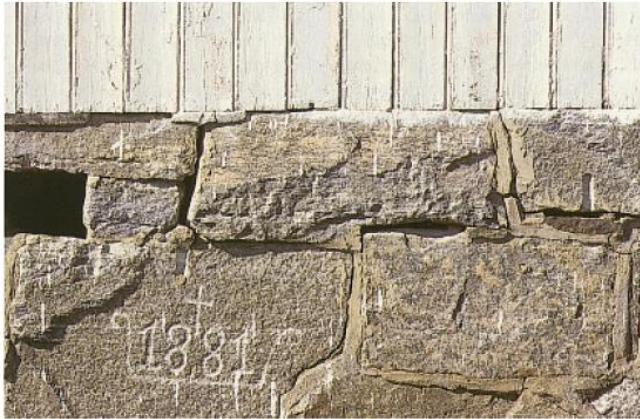
Selvom panelet «står» på grunnmuren kan det klare seg uten skade. I enkelte tilfeller kan det være aktuelt å skrånkjære en 4-5 mm tynn sliss mellom panel og grunnmur for å unngå at det suges opp vann i panelets endeved.
