NIKU Oppdragsrapport 1/2012

## A 189 Tromøy kirke

Konservering av altertavle, prekestol og skriftestol.  
Revidert utgave (2014)

Emne: A 189 Tromøy kirke. Konservering av altertavle, prekestol og skriftestol

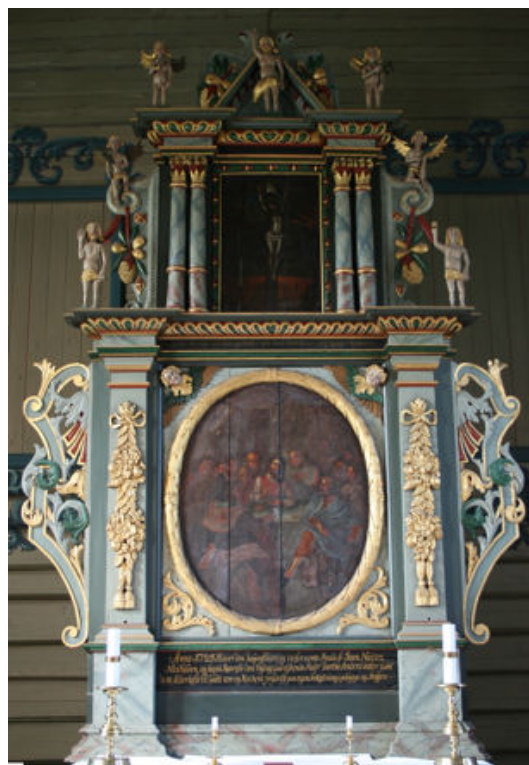
Foto 2: Altertavlen før konservering 2011. Foto: RA 2009.

Det var stedvis løs maling på arkitekturen, særlig på krumme flater. De syv figurene og de marmorerte søylene i øvre del hadde en del løs maling. Mengden løs maling var omtrent lik på altertavlens øst- og vestsida. De fleste skadene kunne sees som en delaminering mellom overmalingen fra 1930-tallet og underliggende malinglag. De fleste av oppskallingene var av tynne malingsflak, mens noen steder var det tykkere og stivere maling som var delaminert fra treverket.

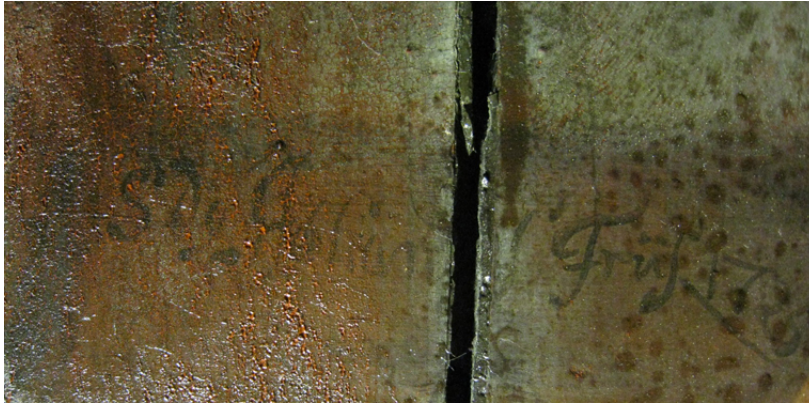
Foto 3: Her er signaturen som kom frem etter rensing av ferniss på *Nattverden*. Den er noe vanskelig å tyde, men det står: S(..) Johansen Friis 1725.

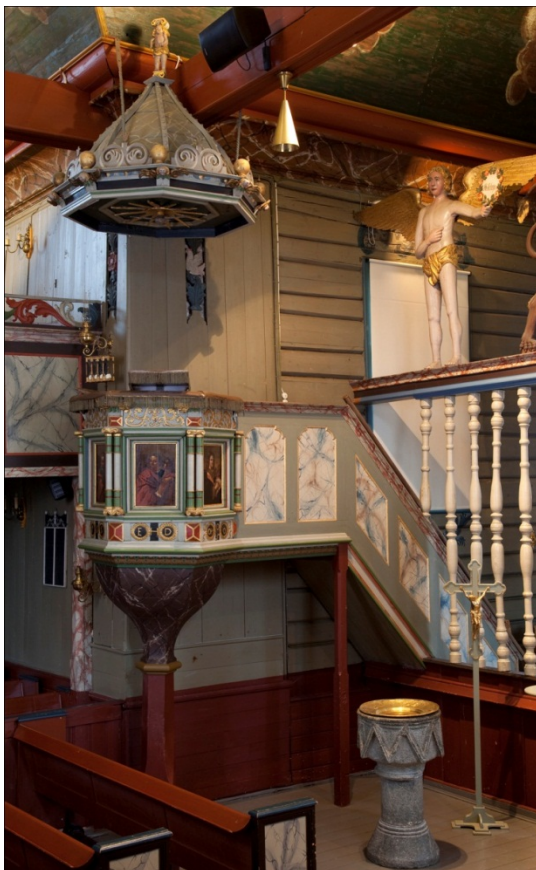
Foto 28: Oversiktsbilde av prekestolen. Foto: Lindstad 2011

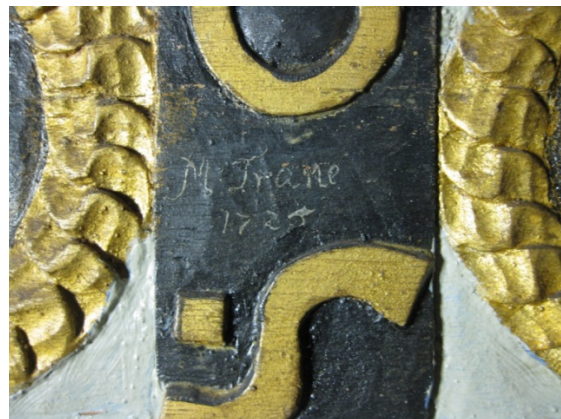
Feltet med SOS i fag 4 er montert opp-ned, noe som kan tyde på at prekestolen har vært demontert og satt sammen igjen. I samme felt sees bokstavene M. Thrane 1725, med små bokstaver riktig vei. I fag 3 sees signaturen J. Friis 1725, også riktig vei. Dette tilsier at prekestolen slik vi ser den i dag ble satt sammen i 1725, samtidig som da altertavlen var ferdig. Maleriene av de fire evangelistene er trolig malt etter at panelet er montert i prekestolen, dette sees av malingslagene som går ut over maleriets ytterkanter. Alle evangelistnavnene er malt på maleriene, uten at det kan være lett å få øye på. Det er imidlertid godt synlig i ultrafiolett belysning.

Foto 29: Detalj av felt med SOS, fag 4. Signert: M. Trane 1725.

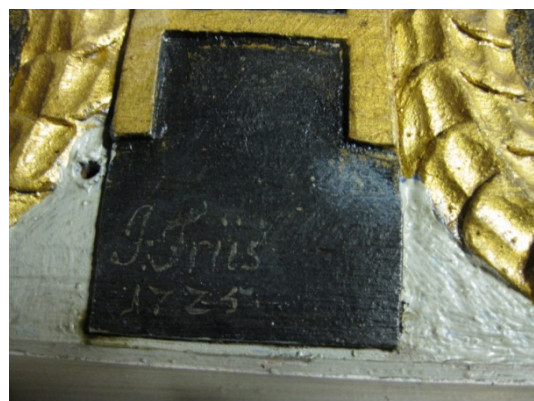
Foto 30: Detalj av fag 3, med signaturen J. Friis 1725.

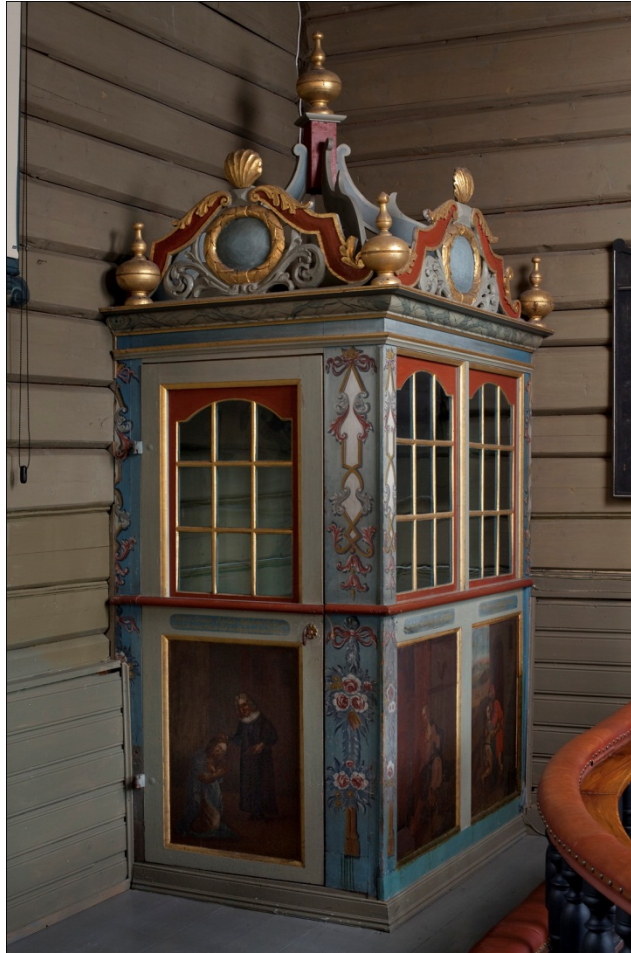
Foto 41: Skriftestol etter konservering. Foto: Lindstad 2011

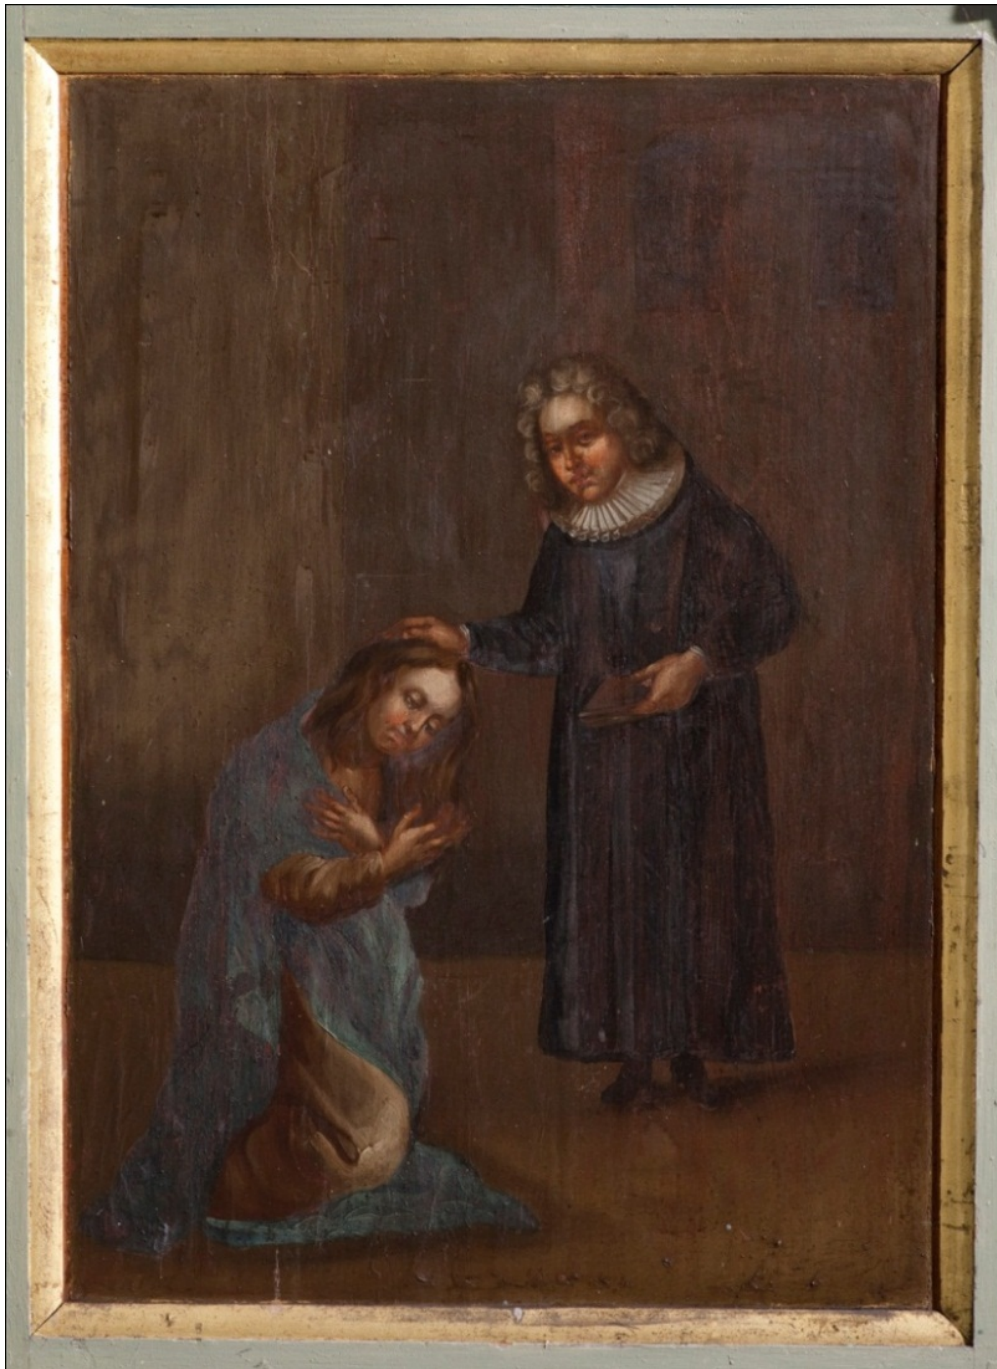
Foto 46: Billedfelt 1 etter konservering. Foto: Lindstad 2011.

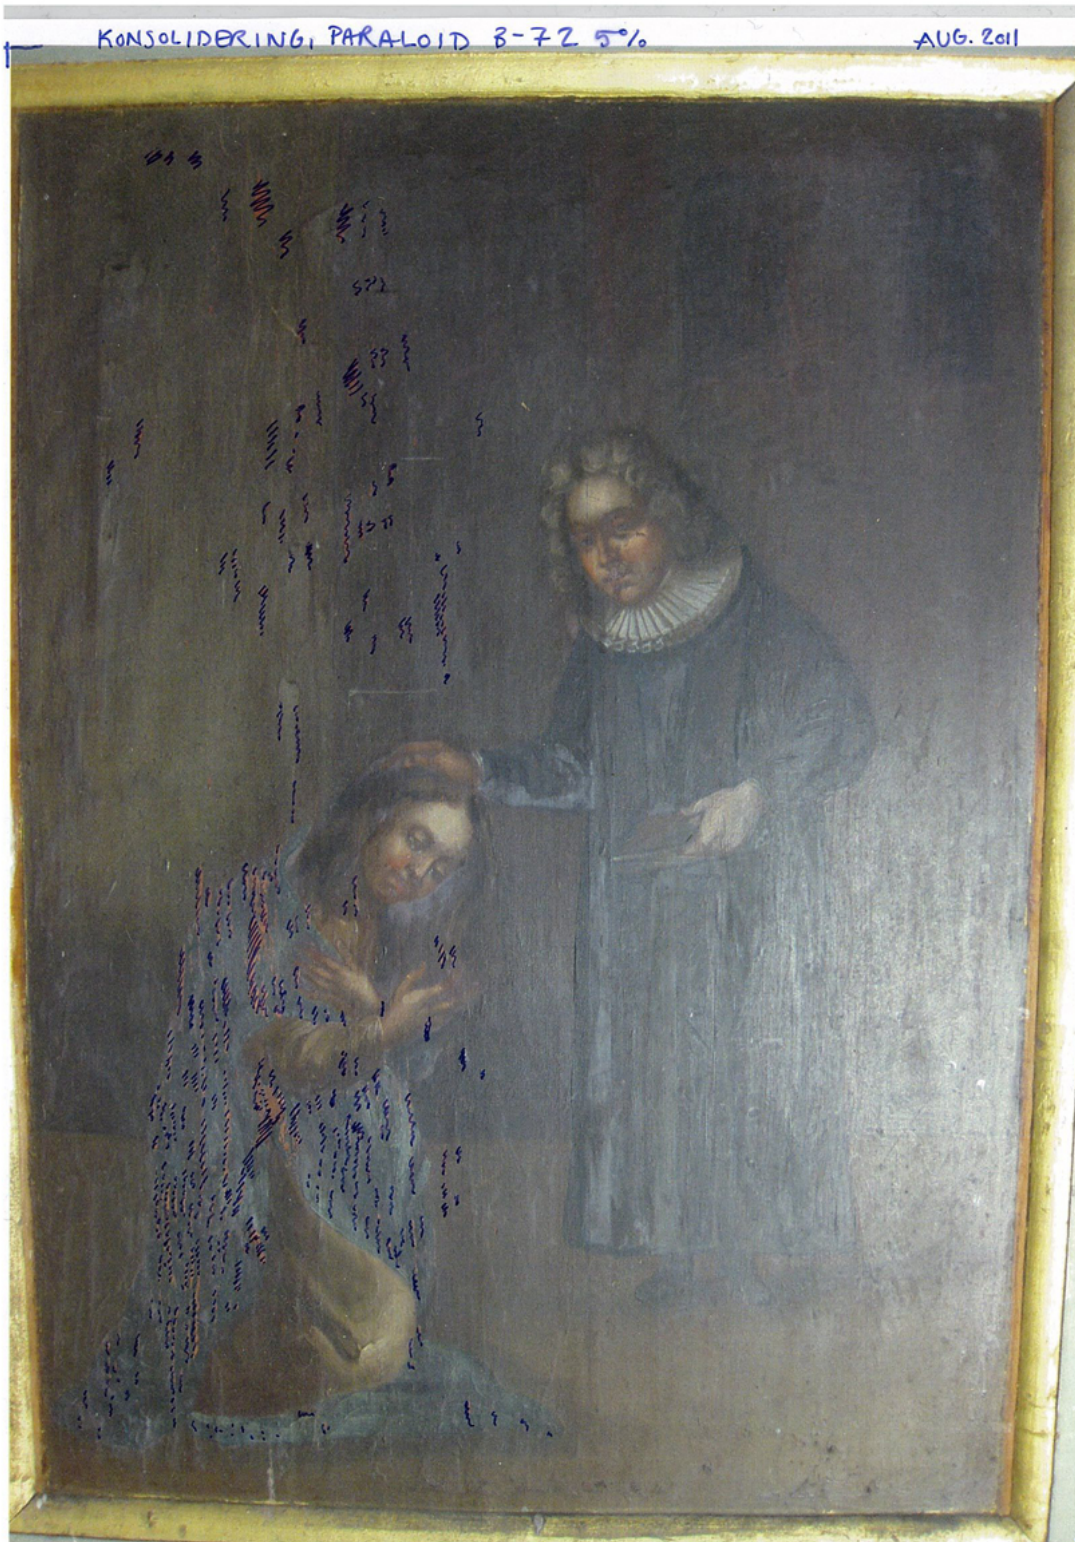
## 12 Vedlegg 4 Oversikt over konsoliderte områder, skriftestolen

Alle maleriene bærer preg av å ha blitt renset ved en tidligere anledning. Særlig i billedfelt 2 er dette synlig, der venstre halvdel er meget slitt slik at den røde grunderingen vises. Maleriene bærer samtidig preg av å være vasket, da de er blakket og har en nedbrutt overflate. Det er mange mekaniske skader som er forårsaket av trafikk mellom skriftestolen og altertavlen. Billedfelt 3 har skrap i ansiktet til angrende Peter. Billedfelt 1 som vender ut mot kirkerommet hadde en del løs maling over hele flaten, samt mange avskallinger.
