NIKU Oppdragsrapport 91/2011

## A 180 Indre Søndeled kirke. Behandling av minnetavlen

Til: Riksantikvaren  
Fra: NIKU  
Emne: Behandling av minnetavle fra Indre Søndeled kirke  
Topografisk nr.: A 180  
Prosjektnr. NIKU: 156.20252  
Oppdragsgiver: Riksantikvaren  
Prosjektets varighet: Desember 2010-mai 2011  
Prosjektleder: Nina Kjølsten Jernæs, malerikonservator NIKU  
Prosjektmedarbeidere: Hanne M. Kempton og Dagheid Berg, malerikonservatorer NIKU  
Rapport: Juni 2011, av Nina Kjølsten Jernæs  
Kvalitetssikring: Merete Winness, konservator/avdelingsleder NIKU

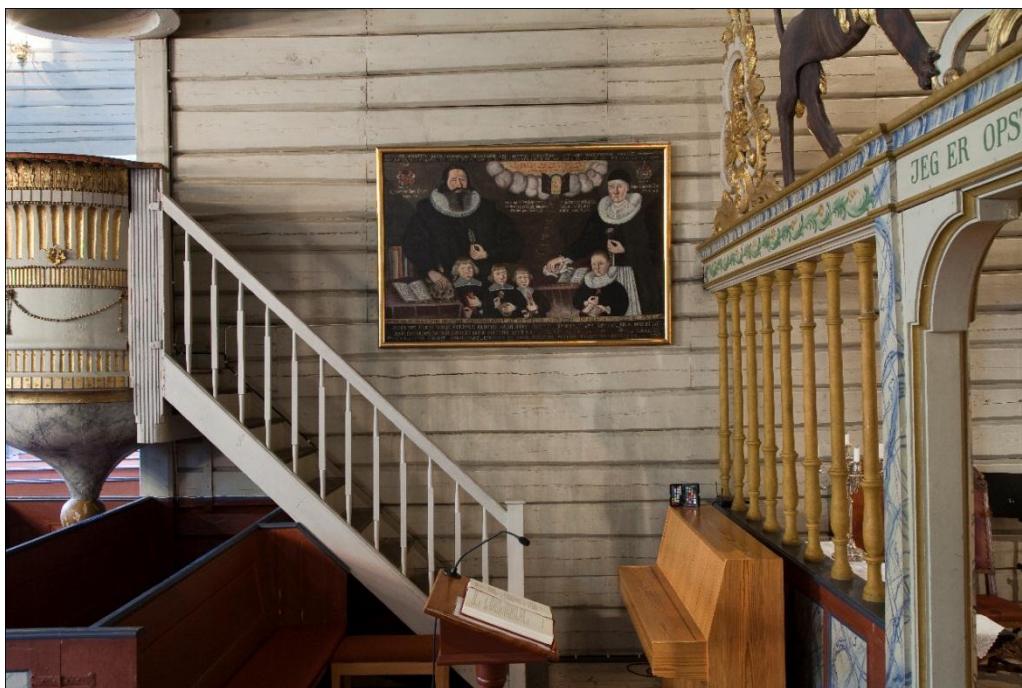
Foto 12: Maleriet i kirken etter konservering 2011. Foto: Birger Lindstad.

Den relative fuktigheten i kirken bør holdes så stabil som mulig. Unngå direkte sollys på maleriet (se foto 12 for plassering i kirken i 2011).
