## MILJØOVERVÅKNING BRYGGEN I BERGEN

Statusrapport Bryggen MOV pr 31. mars 2021

Rory Dunlop (NIKU); Liv Bruås Henninge & Jostein Soldal (COWI); Håvard Hind & Lars Krangnes (Cautus Geo)

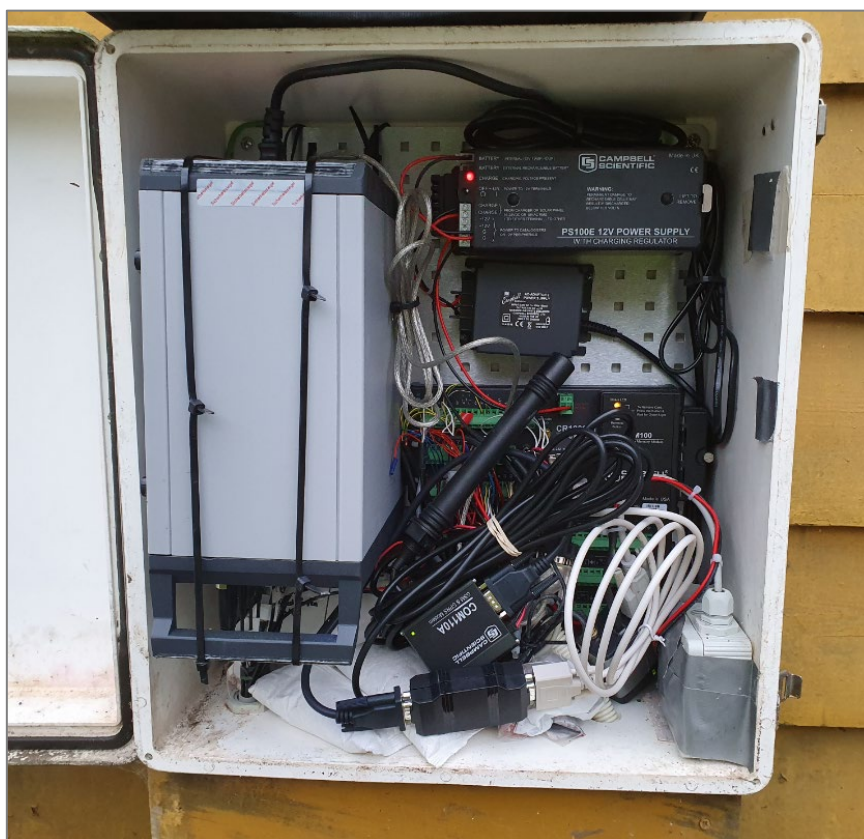
Under manuell avlesning 5.10.2020 var filene igjen uleselige og fargen på LED lysene indikerte feil på CFM modulen som skriver data til CF kortet og tillater manuell avlesning. Det ble derfor implementert fjernavlesning over modem 12.11.2020. Data sendes nå direkte til Cautus Geos servere og importeres til Cautus Web.

**Figur 3.** Oppdatert bilde av datalogger for oksygen, temperatur og vanninnholdsmålinger i jordprofil. Det er nå installert et COM110A GPRS modem med antenne slik at data sendes automatisk.

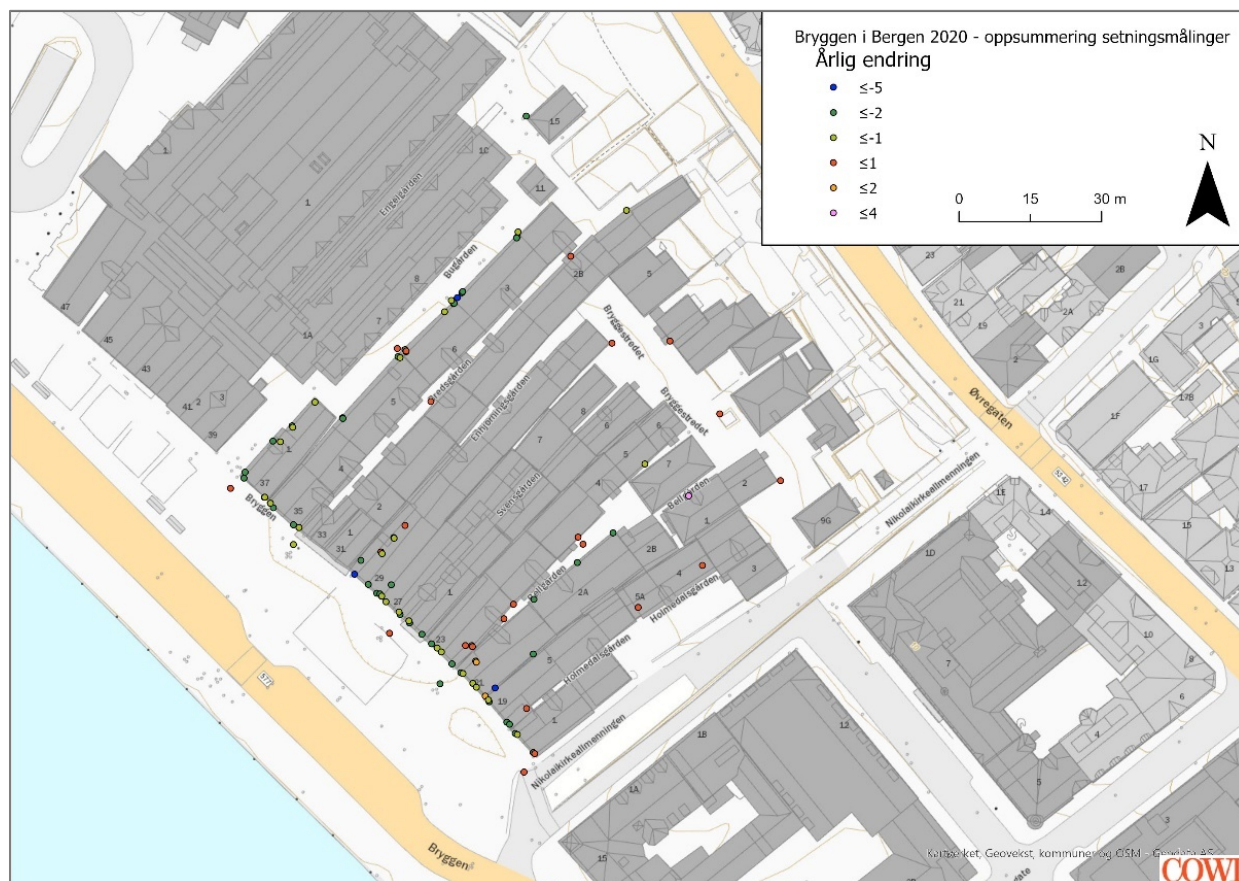
Figur 10. Overlappende setningsmålinger for 2018 og 2020.

Det ble ikke gjennomført målinger i 2019, men det er beregnet en årlig setningsendring basert på de målingene som overlapper fra 2018 og 2020. Det er totalt 98 målepunkt som overlapper. Den gjennomsnittlige endringen på alle punkt er -1,7 mm, se Tabell . De fleste målepunktene har sunket, men det er også noen punkt som har steget litt.

De største endringene er på fasademålingene. De har en gjennomsnittlig endring på -1,9 mm, mens bolter i grunnen har en gjennomsnittlig endring på -0,86 mm, altså mindre enn målsetningen på 1mm/år. At endringene er større på fasadene kan skyldes at det naturlig er mer endringer i bygninger, f.eks. på grunn av nedbryting av tømmerstokker i fundamentene. Det er ikke observert noen trender i spesifikke bygninger, men det virker som om det er lokale variasjoner i et og samme bygg.

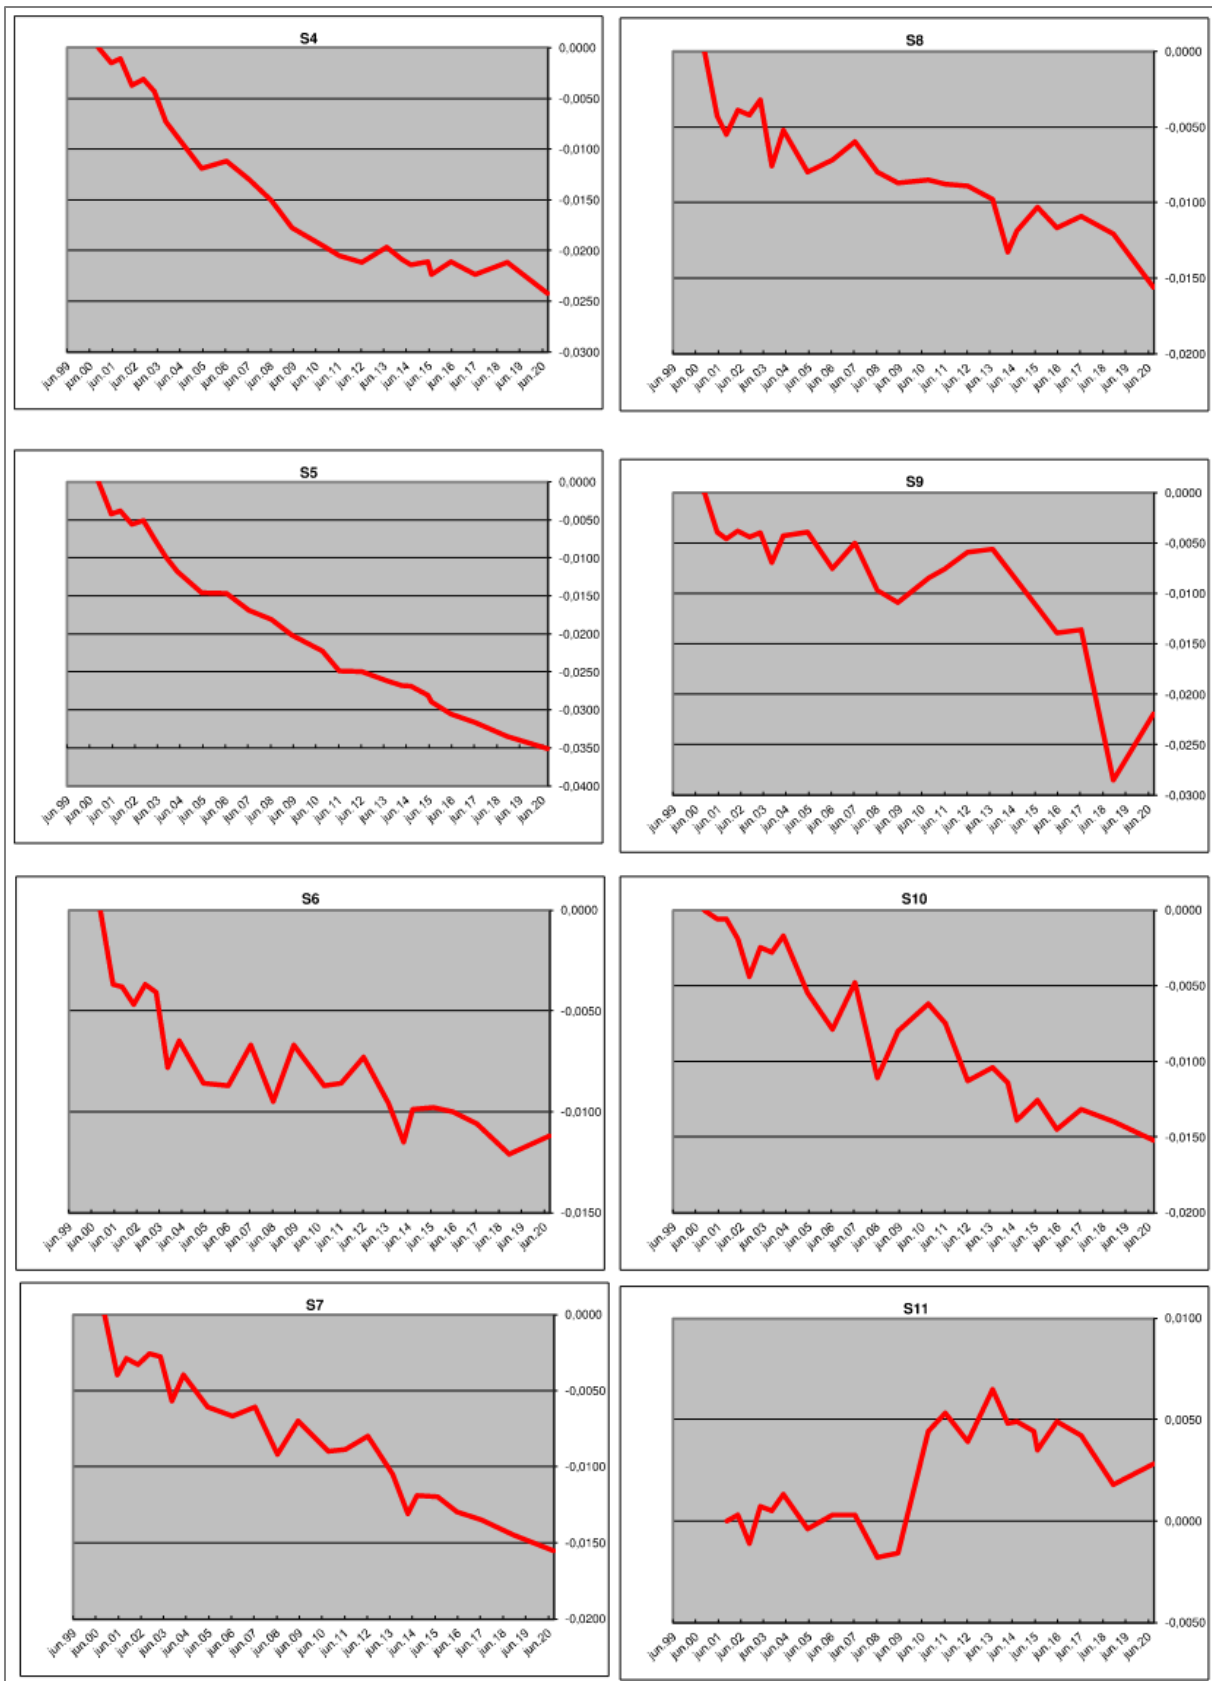
Figur 11. Grafisk fremstilling av utviklingen fra 1999-2020. Enheten på Y-aksen er i m. Anko AS.

I rapporten til Anko AS er historiske måledata inkludert og grafisk presentert. Under er et utvalg av grafene vist fra bolter i grunnen (Figur 11). Generelt er det variasjoner i utviklingen, men den generelle trenden er at de går nedover, bortsett fra S11 som ansees som stabil. Y-aksen på figuren er angitt i meter og viser utviklingen på de utvalgte punktene i tidsrommet 2000-2020. Disse plottene viser lengre trender og en setning på ca. 10-35 mm i måleperioden på 20 år. Målinger fra siste periode viser den samme setningstrenden som tidligere år.

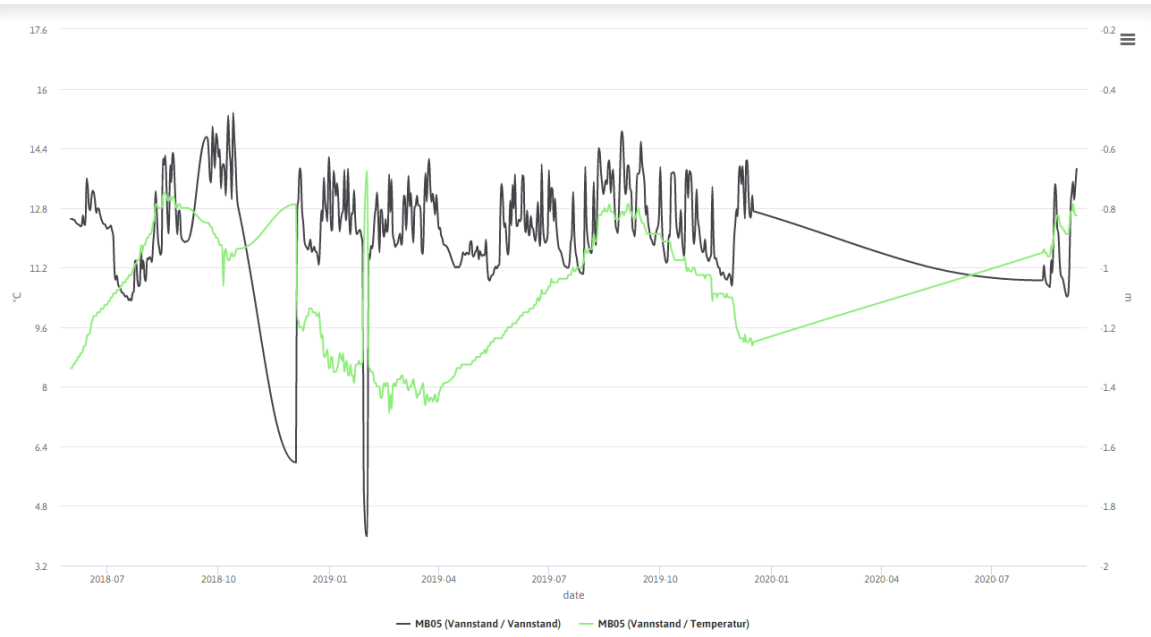
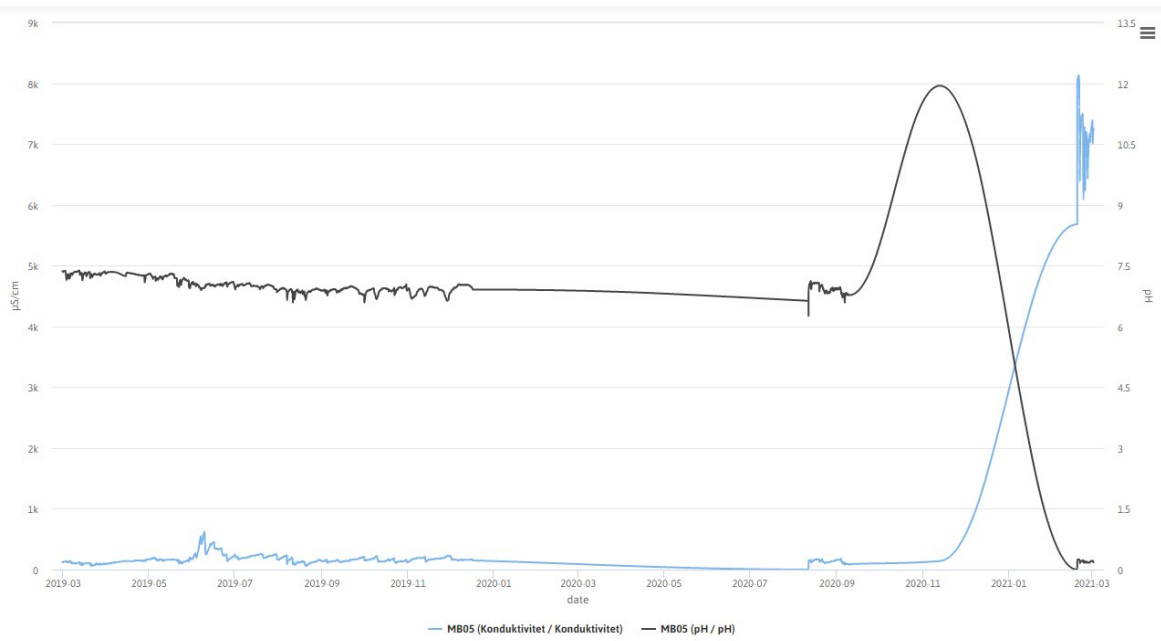
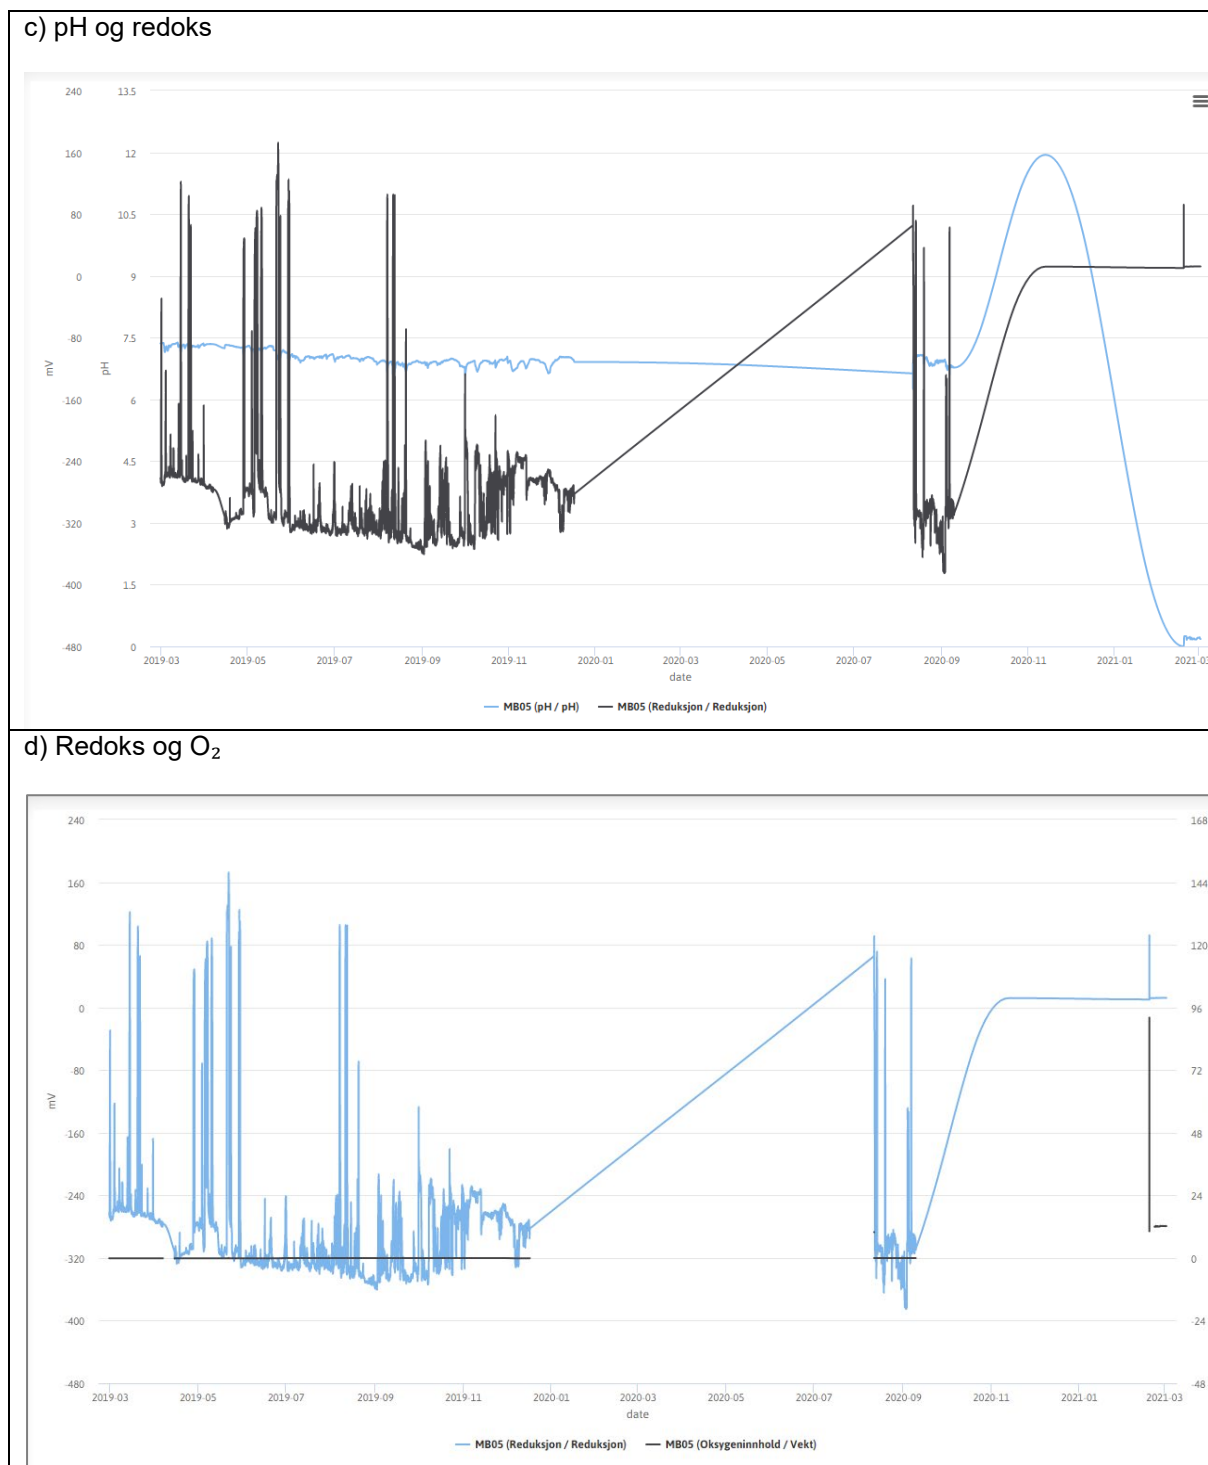
Figur 16. Sensordata fra MB5.

pH sensoren holdt seg jevnt rundt pH 7 fram til høsten 2020. I samme periode lå ledningsevnen på mellom 0 og 200  $\mu\text{S}/\text{cm}$ . Sensoren viste reduktive forhold på rundt -320 mV fram til oktober-november 2020 noe som er positivt mht. bevaringsforhold.

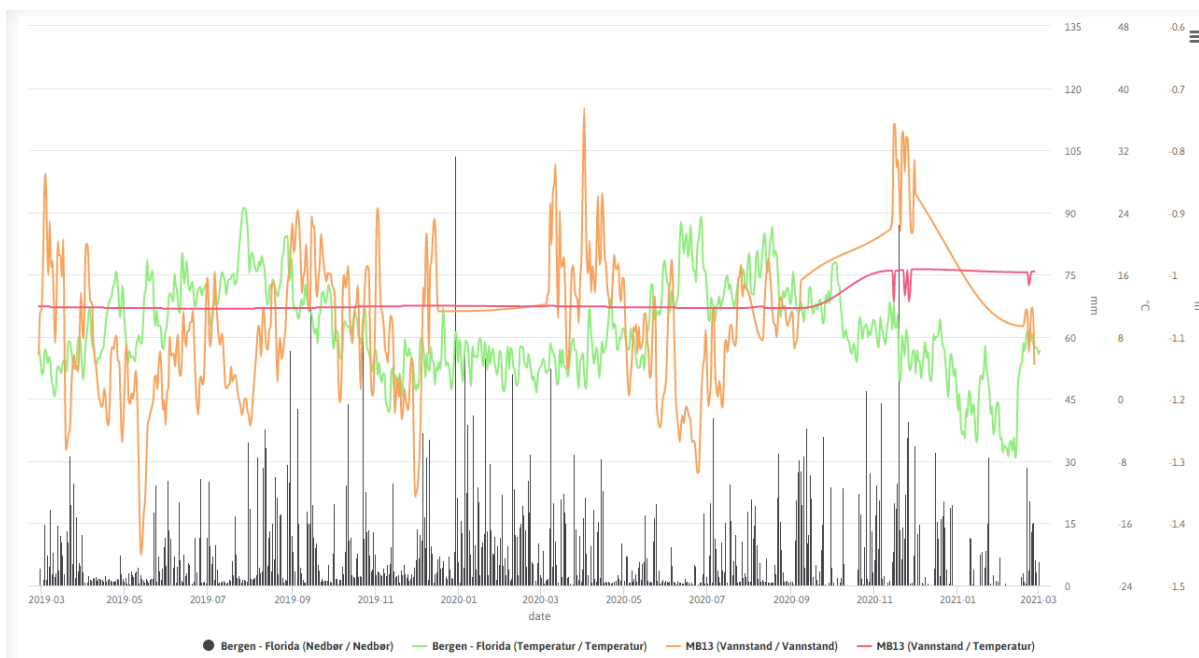
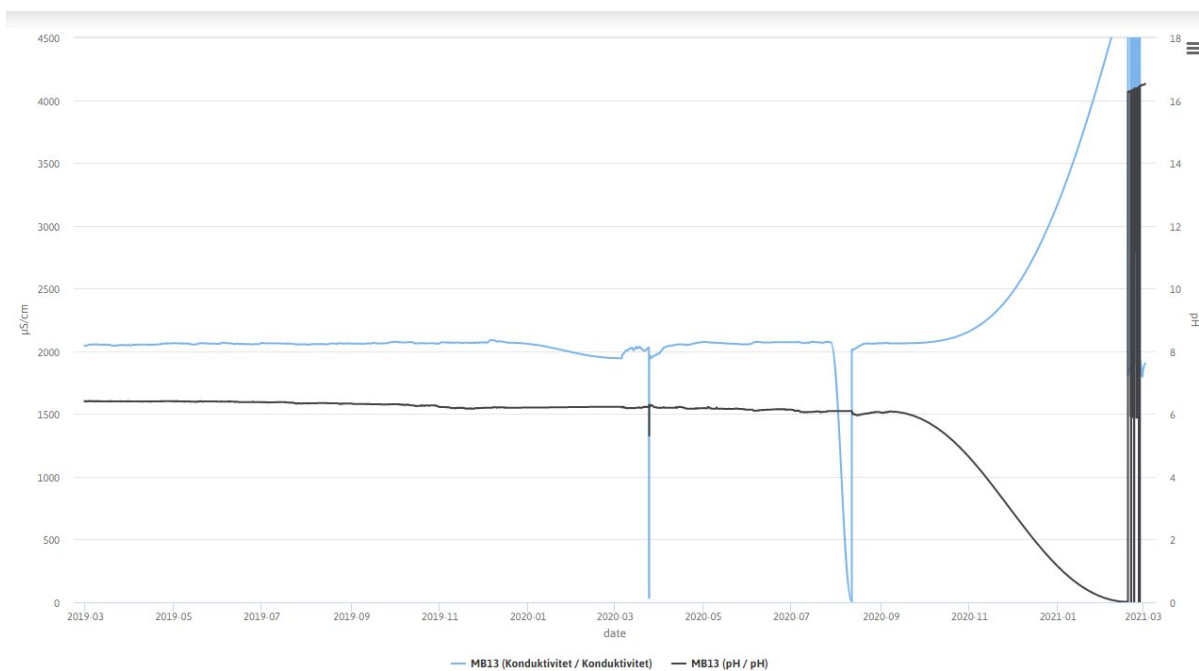
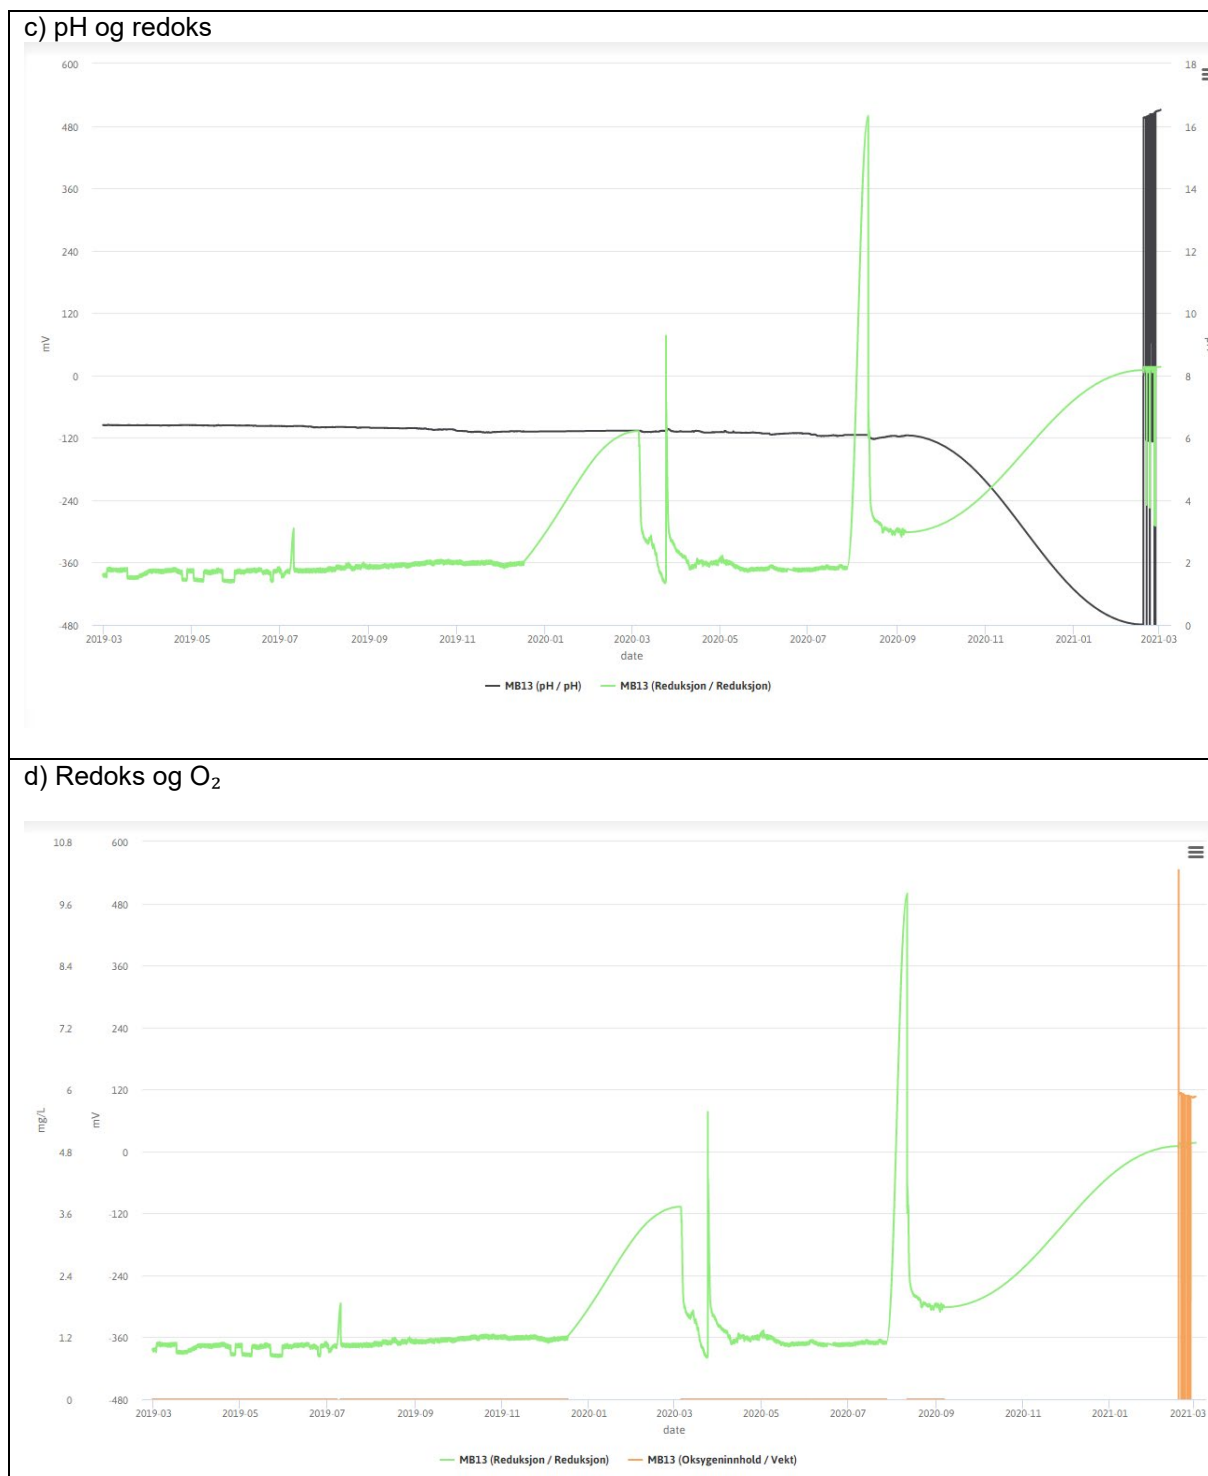
Figur 17. Sensordata fra MB13.

Det er vanskelig å si noe om bevaringsforholdene da det tilsynelatende er flere sensorer som viser ustabile og upålitelige målinger. Ved kun å se på situasjonen fram til november 2020, følger vannstand og temperatur de offisielle målingene av temperatur og nedbør. Ledningsevne og pH har også holdt seg stabilt, men noen få unntak for ledningsevne som trolig skyldes instrumentelle forhold. Redoks-sensoren vier også stabile reductive forhold, ca -350 mV, fram til november med unntak av en periode tidlig på året i 2020. Oksygensensoren viste verdier rundt 0 mg/l frem til høsten 2020. Det kan derfor konkluderes med at bevaringsforholdene var stabile frem til høsten 2020.

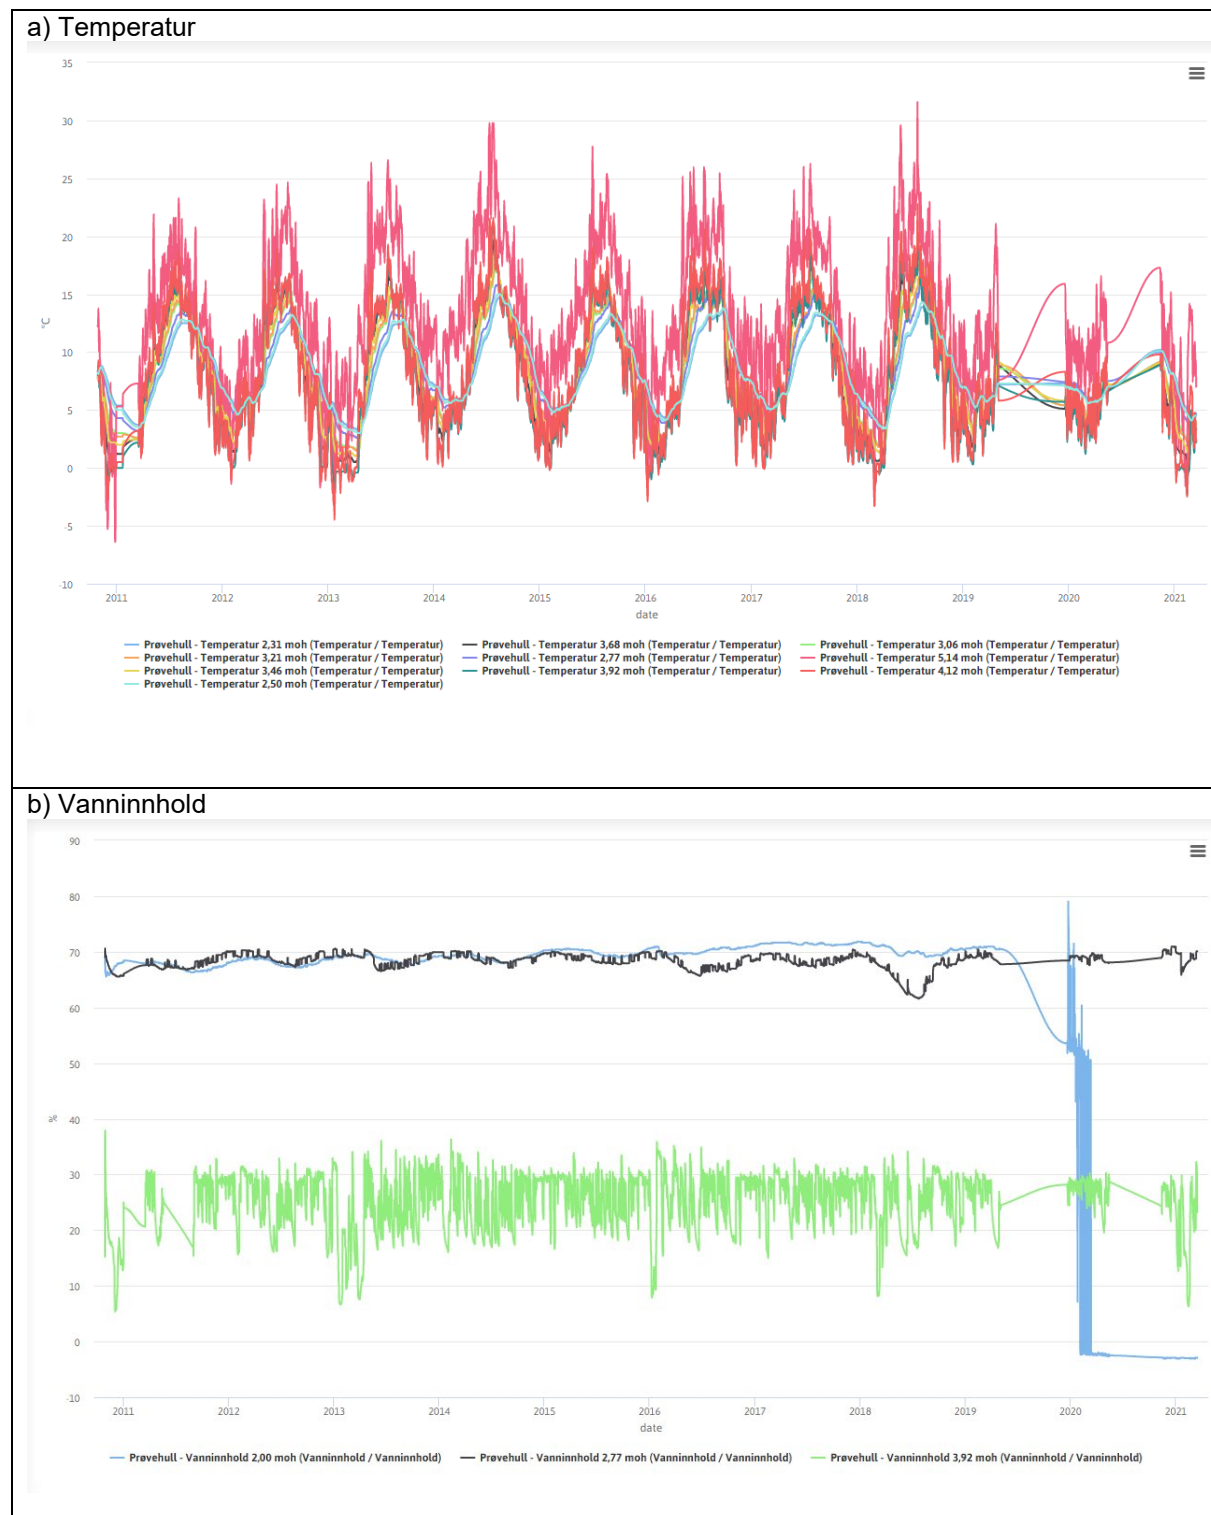
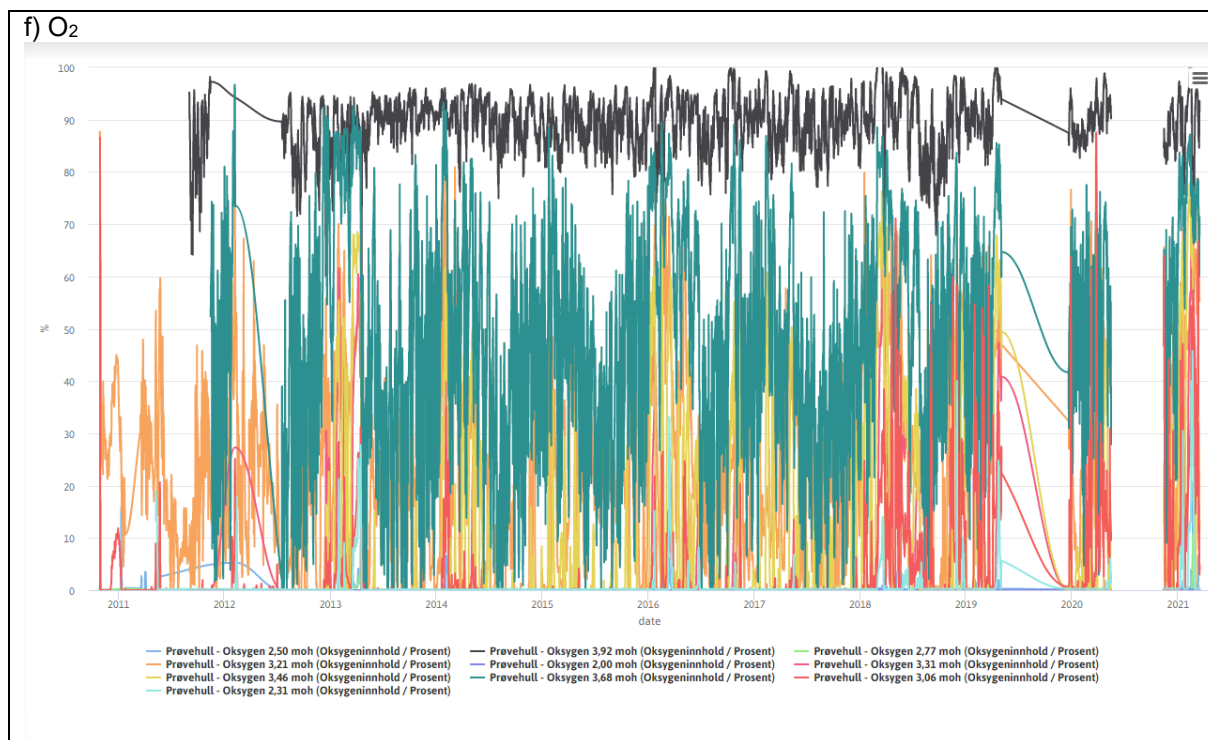
Figur 18. Sensordata fra «prøvehull».

Temperaturen følger årstidsvariasjonene og vanninnholdet ligger på 20-30% ved 3,92 moh. Dypere ned ligger vanninnholdet på 65-70%, men i 2020 skjedde det noe med sensoren som er på 2,0 moh som gjør at det ikke lenger registreres om det er vann i dette punktet. Dette kan være pga. defekt sensor, se kapittel 2.1. Grunnvannstand i nærliggende MB21 og MB7 er lavere enn 2MOH mesteparten av året.

Oksygenivået ser ut til å variere med årstidene, og jo høyere opp i lagene sensoren befinner seg, jo høyere er oksygeninnholdet. Sensoren som befinner seg 3,92 moh viser 80-100% O<sub>2</sub>, mens sensoren på 2,0 moh viser ca 0,12%, noe som er gunstig for bevaringsforholdene. Det ser ut som om det kan være en positiv effekt av grunnvannshevingen.

Årsvariasjonene observert her er til dels dramatiske, mens vanninnhold er stabilt. Vi vet at det også tidligere er observert store variasjoner på denne lokalitet. Det er usikkert hva som driver disse endringene, kan både ha sammenheng med varierende oksygeninnhold sommer/vinter og mulig vannstandsending. Dette punkt vil bli overvåket nærmere i det kommende året, så man kan vurdere om det bør settes inn avbøtende tiltak.

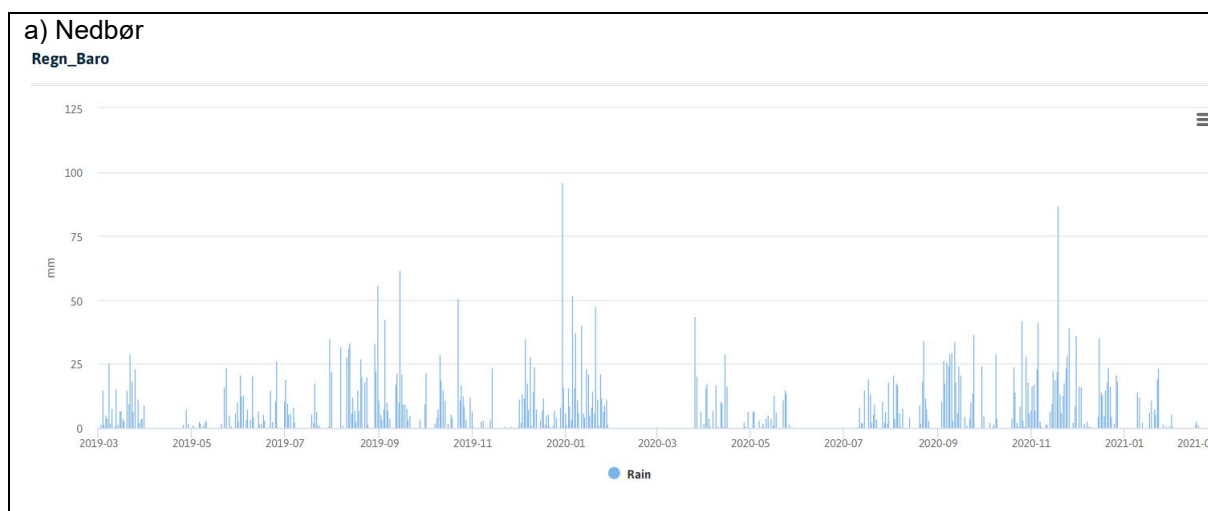
Figur 19: Sensordata fra regnmåler på taket til Bryggens museum

Figur 19 viser sensordata for regnmåleren på taket til Bryggens museum fra 28.02.2019 t.o.m. 01.03.2021. Den var ikke i drift i periodene 29.01 – 24.03.2020 og 01.06 – 09.07.2020.

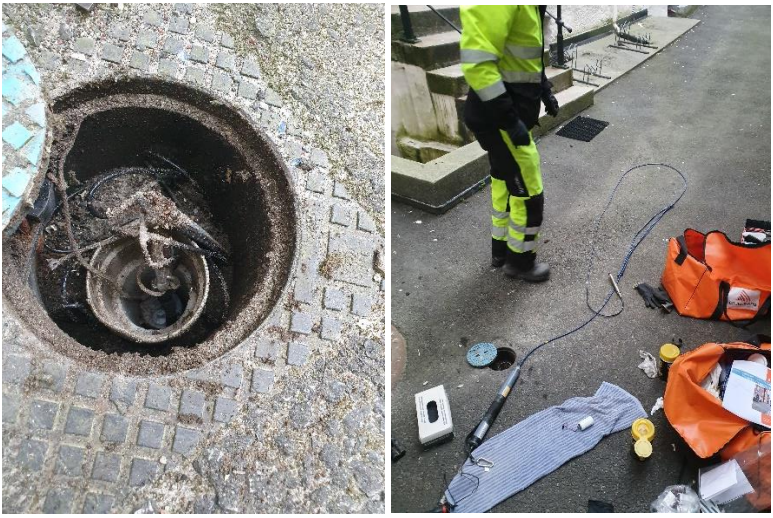
## MB11

Referansepunkt		 	
Koordinatsystem	Euref89 UTM32 NN1954		
Nord	6701364,950		
Øst	297606,297		
Høyde	16,932		
Estimert nøyaktighet	Ikke beregnet		
Loggertype	OMC-040		
Logger serienummer	4286983		
Logger IP	100.68.232.140		
Helning	Ikke målt		
Retning	Ikke målt	Nord=0°, vest =90°, syd=180° og øst=270°	
Sensor type	PT12		
Serienummer	21216028		
Sensorspiss – loggertopp (h1)	5,88 m		
Loggertopp – rørtopp (h2)	0,18 m		
Sensordybde (h1+h2-3cm)	6,03 m		
Sensorkote (Høyde-sensordybde)	10,90 m		
Dato for oppkobling	23.03.2020		
Navn i Cautus Web	MB11		
<p>Kommentarer</p> <p>Grunnvannstand ble peilet i 18 tiden 23.03.2020 til 4,89 meter under miljøørørtopp.</p> <p>Grunnvannstand ble peilet 02.09.2020 rundt 20:10 til 4,97 meter under miljøørørtopp.</p> <p>Skruer ved toppen av loggeren var dekt av selvulkaniserende teip, muligens på grunn av en liten sprekk i lokket. Teipen ble erstattet etter omkonfigurering.</p>

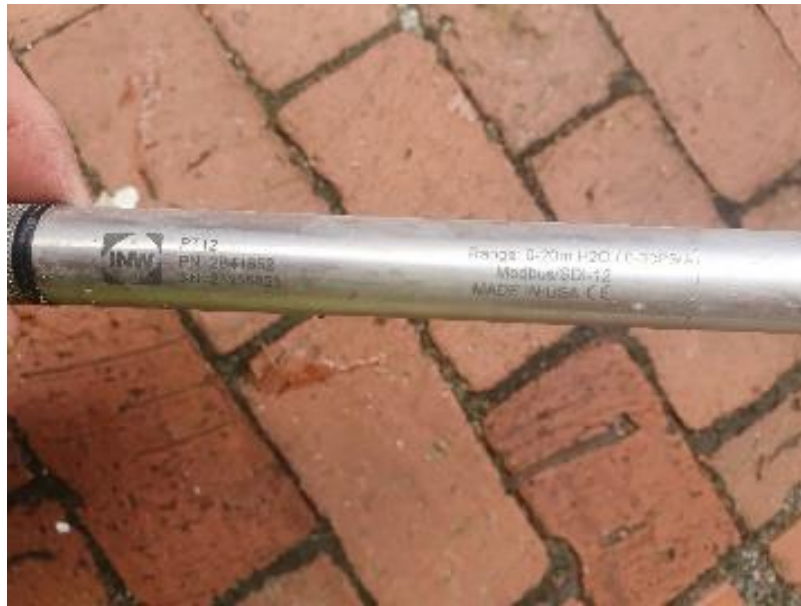
**MB17**

Dataloggeren var ikke i stand til å etablere varig internettforbindelse på tross av bra signalstyrke og signalkvalitet. Den ble derfor byttet 11.08.2020.

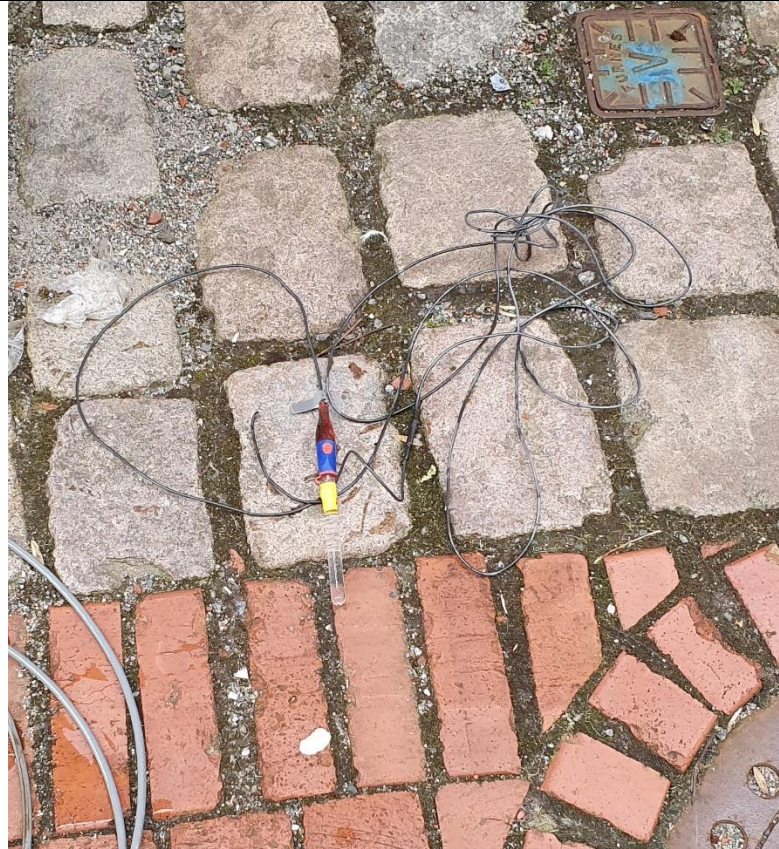
En ukjent innretning fulgte med da sensoren ble tatt opp. Se nederste bilde.

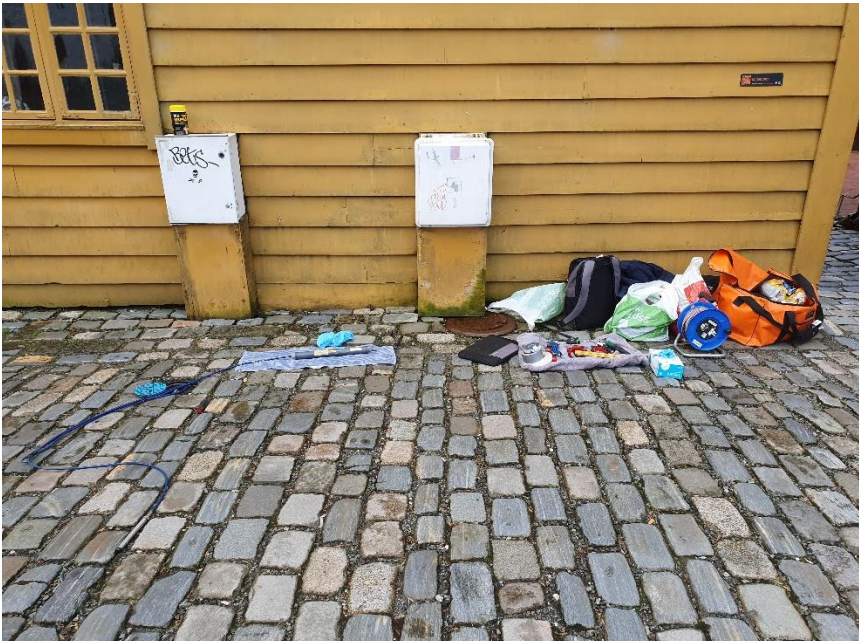
## MB21

Grunnvannsstand ble peilet til 2,16 m under miljørørtopp i 19 tiden 24.03.2020.			
Grunnvannsstand ble peilet til 2,69 m under miljørørtopp 02.09.2020 rundt 19:40			
En ukjent kabel går gjennom røret.			
På bildet kan en også se campbellskapet fra Nationalmuseet i København.

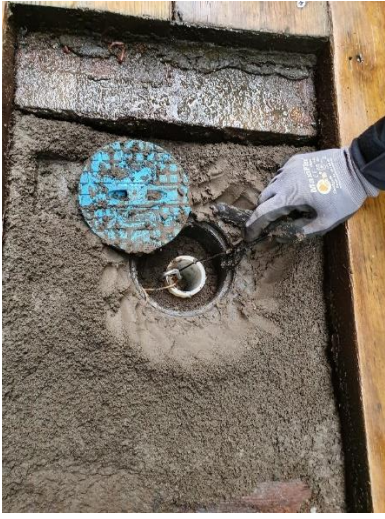
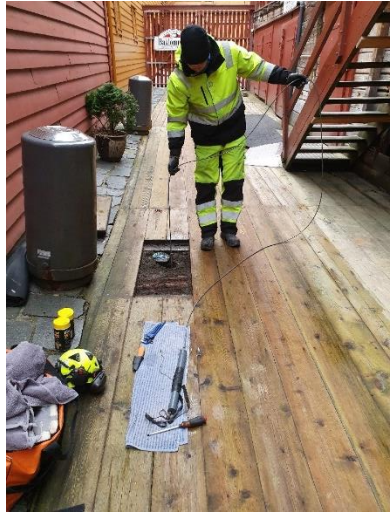
**MB23**

Koordinatsystem	Euref89 UTM32 NN1954		
Nord	6701344,000		
Øst	297495,450		
Høyde	1,979		
Estimert nøyaktighet	Ikke beregnet		
Loggertype	OMC-040		
Logger serienummer	4747044		
Logger IP	100.68.232.137		
Helning	Ikke målt		
Retning	Ikke målt	Nord=0°, vest =90°, syd=180° og øst=270°	
Sensor type	PT12		
Serienummer	21331029		
Sensorspiss – loggertopp (h1)	5,76 m		
Loggertopp – rørtopp (h2)	0,14 m		
Sensordybde (h1+h2-3cm)	5,87 m		
Sensorkote (Høyde-sensordybde)	-3,89 m		
Dato for oppkobling	24.03.2020		
Navn i Cautus Web	MB23		
Kommentarer Grunnvannsstand ble peilet til 1,17 m under miljørørtopp i 9 tiden 24.03.2020.  Grunnvannsstand ble peilet til 1,26 m under miljørørtopp 02.09.2020 rundt 19:20.  Brønnen ligger under en løs treplanke og er delvis begravd av løsmasser.  Dataloggeren ble tilsynelatende idriftsatt desember 2013

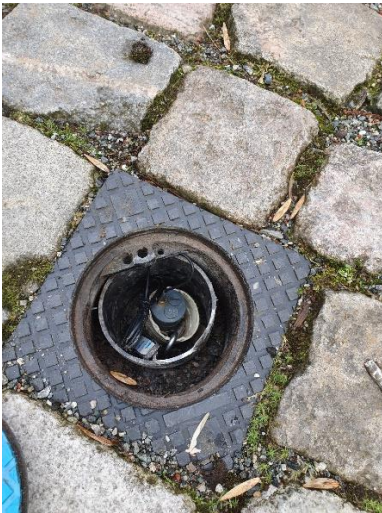
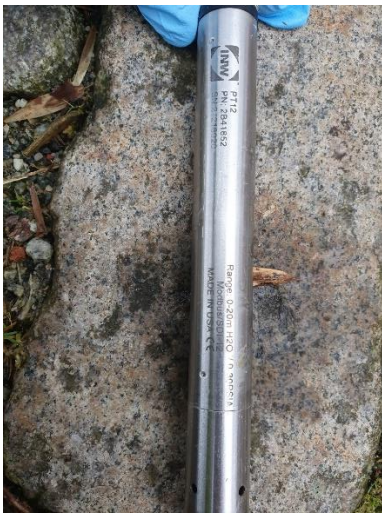
## MB32

Koordinatsystem	Euref89 UTM32 NN1954		
Nord	6701395,983		
Øst	297493,798		
Høyde	4,54		
Estimert nøyaktighet	Ikke beregnet		
Loggertype	OMC-040		
Logger serienummer	4743500		
Logger IP	100.68.232.195		
Helning	Ikke målt		
Retning	Ikke målt	Nord=0°, vest =90°, syd=180° og øst=270°	
Sensor type	PT12		
Serienummer	21216020		
Sensorspiss – loggertopp (h1)	3,60 m		
Loggertopp – rørtopp (h2)	0 m		
Sensordybde (h1+h2-3cm)	3,57 m		
Sensorkote (Høyde-sensordybde)	0,97 m		
Dato for oppkobling	06.03.2020		
Navn i Cautus Web	MB32		
<p>Kommentarer:</p> <p>Grunnvannsstand ble peilet til 1,05 m under miljørørtopp i 16 tiden 24.03.2020. Denne peilingen antas å være feil i lys av senere peilinger som indikerte betydelig grunnere grunnvann og at ingen historiske måledata viser så høyt grunnvannsnivå.</p> <p>Grunnvannsstand ble peilet til 2,10 m under miljørørtopp i 16 tiden 11.08.2020.</p> <p>En umbraco skrue var skrudd rundt, SIM kortet ble</p>

<p>derfor først byttet 24.03.2020.</p> <p>Kabelen er svært skitten.</p> <p>Dataloggeren ble tilsynelatende idriftsatt mars 2014.</p>	
--	--

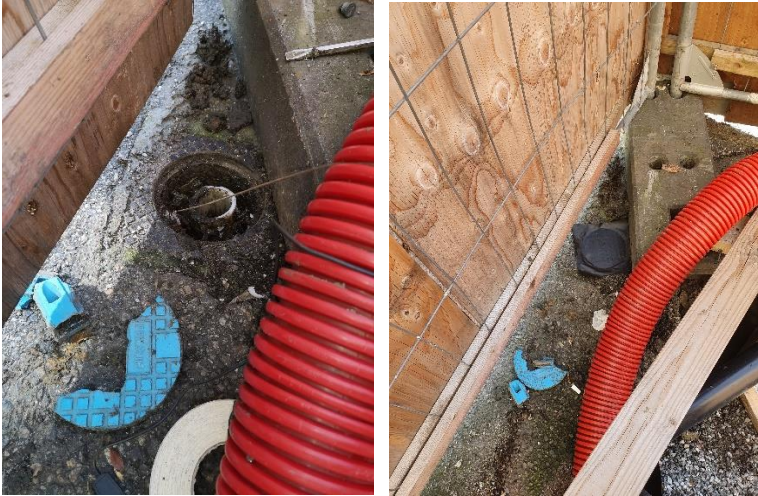
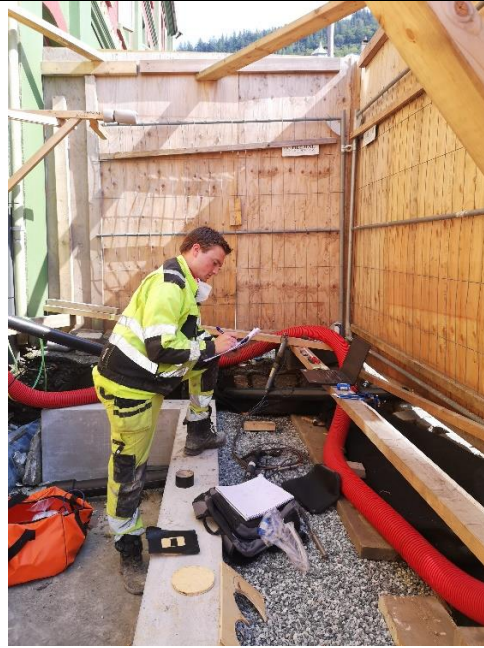
## MB35

Koordinatsystem	Euref89 UTM32 NN1954		
Nord	6701153,900		
Øst	297609,400		
Høyde	1,93		
Estimert nøyaktighet	Ikke beregnet		
Loggertype	OMC-040		
Logger serienummer	4743520		
Logger IP	100.68.233.77		
Helning	Ikke målt		
Retning	Ikke målt	Nord=0°, vest =90°, syd=180° og øst=270°	
Sensor type	PT12		
Serienummer	21216003		
Sensorspiss – loggertopp (h1)	2,38 m		
Loggertopp – rørtopp (h2)	0,07 m		
Sensordybde (h1+h2-3cm)	2,42 m		
Sensorkote (Høyde-sensordybde)	-0,49 m		
Dato for oppkobling	11.08.2020		
Navn i Cautus Web	MB35		
<p>Kommentarer</p> <p>Grunnvannsstand ble peilet til 1,14 m under miljørørtopp i 12 tiden 11.08.2020.</p> <p>Målepunktet var i mars utilgjengelig da det var reist et anleggsgjerde over det.</p> <p>Datalogger ble undersøkt 11.08.2020 etter å ha blitt sluppet inn på anlegget av entreprenør. Det var først ikke mulig å få kontakt med dataloggeren. Etter å ha byttet batteri var tilkoblingen fortsatt svært ustabil. Det manglet to</p>

skruer og det var tegn til fukt i bunnen av loggeren som kan forklare problemet. Datalogger ble derfor byttet ut. Lokk var ødelagt og en midlertidig løsning i tre ble konstruert.

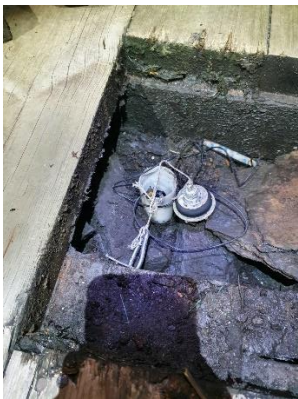
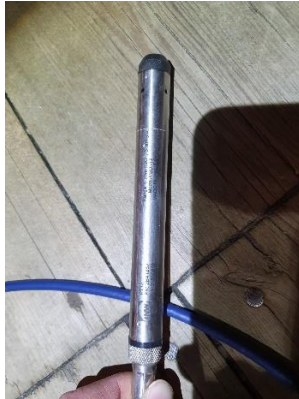
## MB38

Koordinatsystem	Euref89 UTM32 NN1954		
Nord	6701314,830		
Øst	297516,330		
Høyde	2,26		
Estimert nøyaktighet	Ikke beregnet		
Loggertype	OMC-040		
Logger serienummer	4311806		
Logger IP	100.68.233.52		
Helning	Ikke målt		
Retning	Ikke målt	Nord=0°, vest =90°, syd=180° og øst=270°	
Sensor type	PT12		
Serienummer	21216006		
Sensorspiss – loggertopp (h1)	5,78 m		
Loggertopp – rørtopp (h2)	0,12 m		
Sensordybde (h1+h2-3cm)	5,87 m		
Sensorkote (Høyde-sensordybde)	-3,61 m		
Dato for oppkobling	23.03.2020		
Navn i Cautus Web	MB38		
<p>Kommentarer</p> <p>Grunnvannsstand ble peilet til 0,80 m under miljøørørtopp i 20 tiden 23.03.2020.</p> <p>Grunnvannsstand ble peilet til 0,63 m under miljøørørtopp 03.09.2020 rundt 13:40.</p> <p>Miljøbrønnen ligger under en løs planke.</p> <p>Problemer med data oppsto i mars og sensoren ble derfor byttet ut 02.09.2020.</p>
