BEVARING AV KRIGSMINNER

Tilstands- og sårbarhetsvurdering av krigsminnene
i og rundt Longyearbyen på Svalbard

Tittel Bevaring av Krigsminner Tilstands- og sårbarhetsvurdering av krigsminnene i og rundt Longyearbyen på Svalbard	Rapporttype/nummer NIKU Oppdragsrapport 30/2020	Publiseringsdato 31.03.2020
	Prosjektnummer 1021105	Oppdragstidspunkt 2017 - 2020
	Forsidebilde Flyvraket av en tysk Junker 88 i Adventdalen. Foto: AC Flyen/NIKU	
Forfatter(e) Anne-Cathrine Flyen	Sider 92	Tilgjengelighet Åpen
	Avdeling Bygning

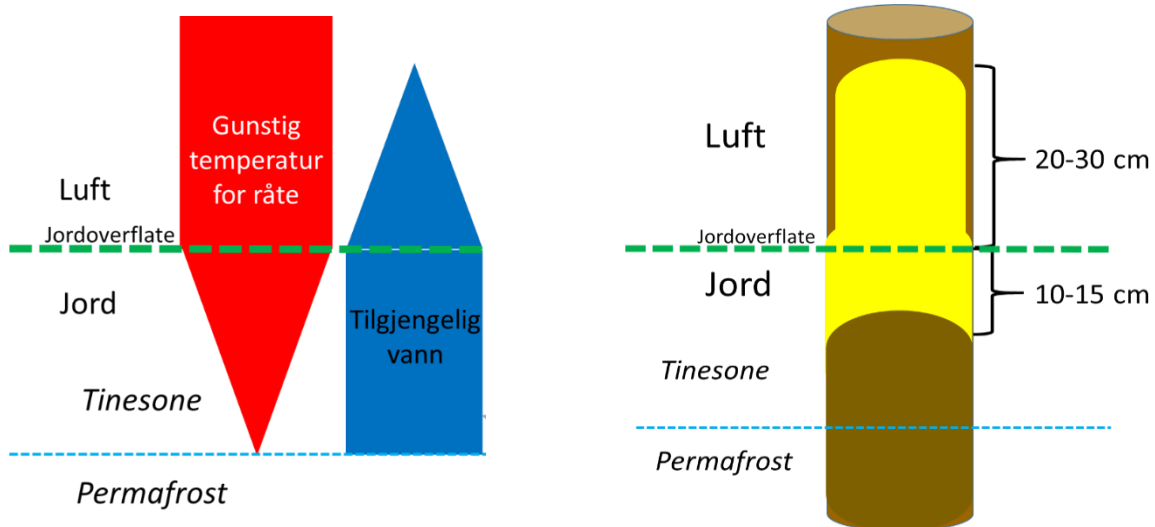
Illustrasjonen i figur 12 viser skademønsteret husnettsopp etablerer i pelene på Svalbard. Venstre del av illustrasjonen viser hvordan temperaturen (rød) er gunstig for utvikling av råte i hele pelens tverrsnitt over jordoverflaten, mens råteutviklingen raskt minsker under jordoverflaten. Samtidig er pelen svært tørr over jordoverflaten (tørkes ut av vind og sol) og våt under. Under overflaten synker temperaturen i treverket jo lenger ned i jorden man kommer, og den synker samtidig utenfra og innover i stokkens tverrsnitt. Illustrasjonen til høyre viser hvordan disse forholdene påvirker råtesoppen, og viser et typisk mønster i hvordan nedbrytningen opptrer.

Figur 12: Illustrasjonen til venstre viser hvordan temperatur, vann og oksygentilgang gir forhold som er gunstige (og ugunstige) for råtesoppen. Illustrasjonen til høyre viser hvordan disse forholdene gir et karakteristisk skadebilde grunnet disse spesielle vekstforholdene og den spesifikke råtesoppen som trives under disse forholdene. Begge illustrasjonene er modifisert etter Flyen og Mattsson 2017.

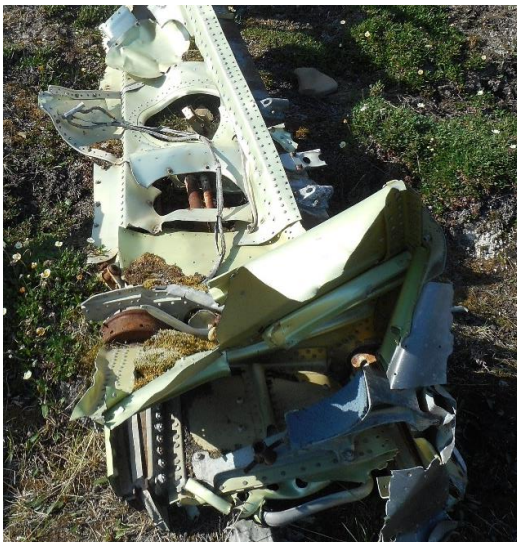
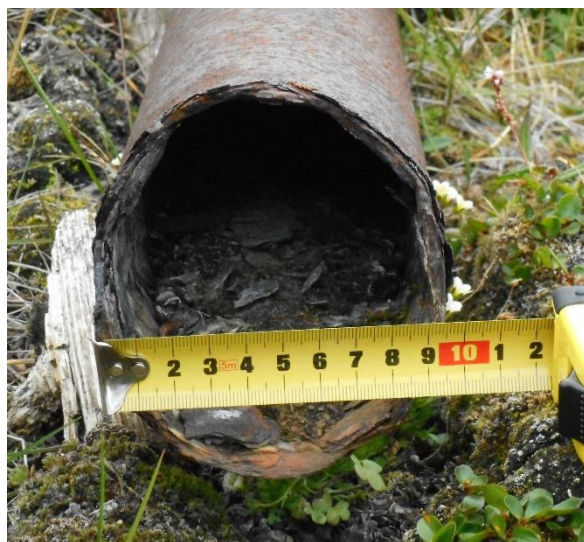
Frost-sprengning	Vann som fryser utvider seg. Vann som har kommet inn i sprekker og porer i materialer og deretter fryser der inne har sterk sprengkraft og vil kunne sprengte i stykker materialet. Dette skjer i «småskala», men kan over tid ødelegge mye.	I Gamle Longyearbyen fins det tegl og rester etter tegl. Det er spesielt disse som ødelegges av frost-sprengning. Teglstein og -rester, skadet i brannen under andre verdenskrig, er i ettertid ytterligere smuldret opp som følge av frostsprengning. Fig. 14.
Korrosjon	Korrosjon er det generelle navnet på fenomenet oksidasjon av metaller. Dette innebærer at metallene brytes ned. Den vanligste formen for korrosjon skjer når metaller er i kontakt med vann. <u>Jern:</u> Når jern er utsatt for oksygen starter dannelsen av jernoksid, eller rust, i veldig sakte tempo. Utsettes jern for både oksygen og vann dannes rusten mye raskere. <u>Aluminium:</u> Gropkorrosjon er den vanligste form for korrosjon på aluminium og medfører direkte nedbrytning av overflaten. Oppstår dersom aluminiumet er i veldig fuktige miljøer, ofte med salter til stede (normalt i skitt og smuss) og i miljøer hvor vann ikke slipper vekk fra metallet. Galvanisk korrosjon: Oppstår når aluminium er i kontakt med edlere metaller som f.eks. jern. Korrosjonsfasthet er en indikasjon på hvor høy motstanden mot korrosjon er i aluminiumet. Sammenlignet med mange andre metaller, har aluminium god korrosjonsfasthet.	Korrosjon fører til at metaller mister hardhet og duktilitet, et mål på materialets formbarhet/evne til å deformeres. Korrosjon kan føre til sprekker og store groper, som igjen kan føre til brudd. <u>Jern:</u> Rust er et rødbrunt belegg som dannes på metallens overflate. Rusten kan danne et tett belegg som hindrer videre korrosjon, men oftest vil rust dannes som et porøst belegg som skaller av slik at angrepet fortsetter. Når det først er dannet rust, kan det derfor føre til større skade på jernet. <u>Aluminium</u> korroderer ikke i luft, fordi metallet på overflaten dekkes av en tynn, fastsittende og gjennomsiktig oksidfilm (tykkelse ved alminnelig temperatur $0,01\text{ mm}$) som beskytter mot oksidasjon. Ved eloksering kan oksidfilmen forsterkes. Aluminium angripes av sterke syrer og baser, mens det beskyttende laget av aluminiumoksid gjør det motstandsdyktig både i kaldt og varmt vann og mot svake syrer ved alminnelige temperaturer. Jern og aluminium fins i Gamle Longyearbyen og i flyvrakene. Fig. 15.

Figur 15: Korrodert jern og aluminium, til venstre i flyvraket på Hiorthhamn, til høyre i drenerør i Gamle Longyearbyen. Foto: NIKU/AC Flyen

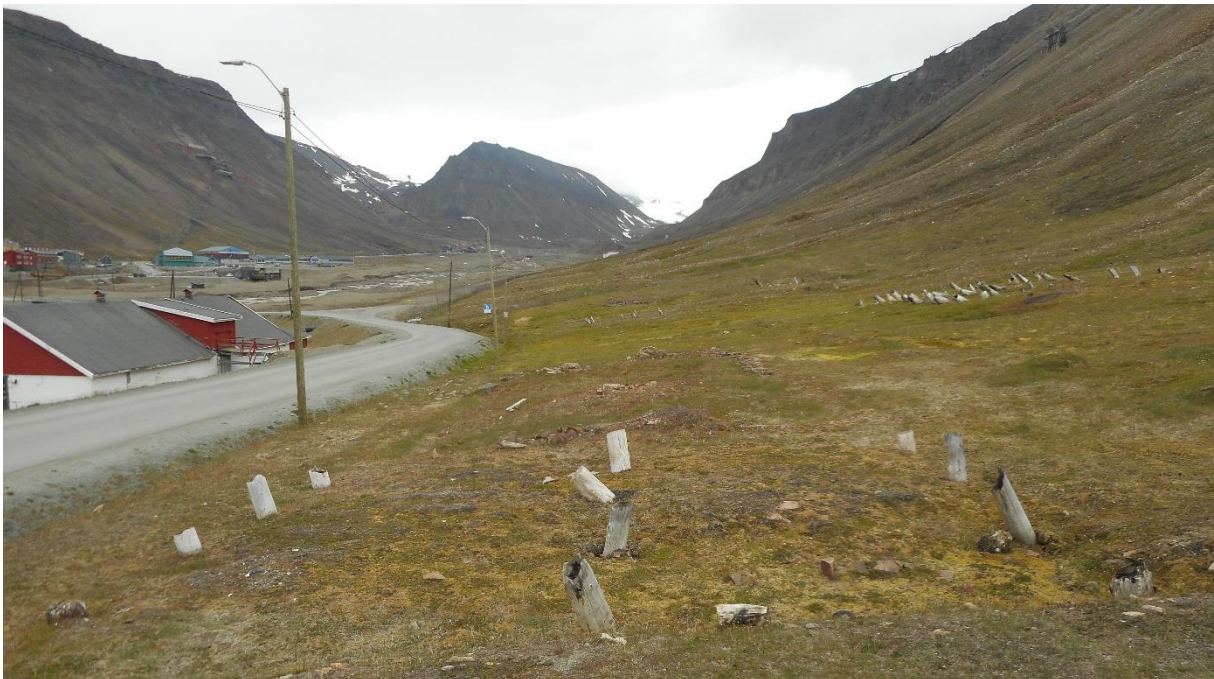
Figur 22: Gamle Longyearbyen syd for kirken, sett mot syd. Rester etter fundamenter i form av peler og teglstein er godt synlig fra veien. Tuften nærmest er tuft B i undersøkelsene og tuften bak til høyre er tuft C. Foto: NIKU/AC Flyen.

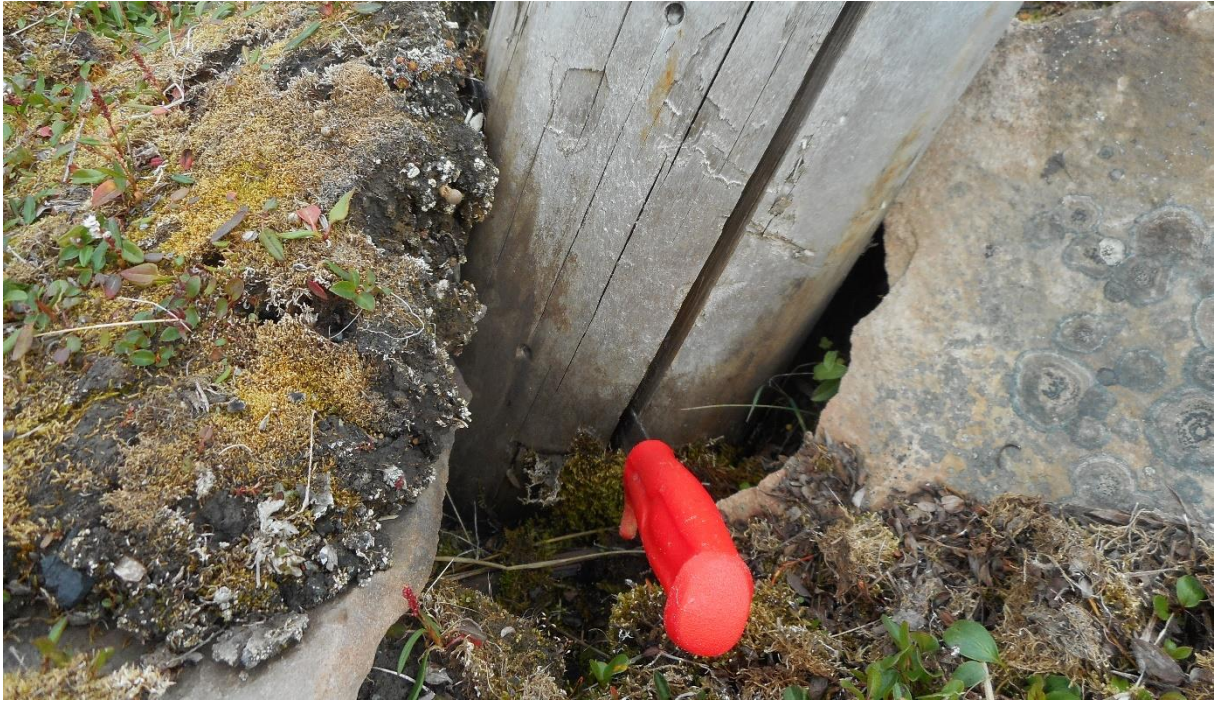
Figur 27: Råte. Undersøkelsene av råte inne i pelene ble gjennomført ved at en knivspiss ble ført forsiktig inn i en eksisterende sprekk i pelen. Foto: NIKU/AC Flyen

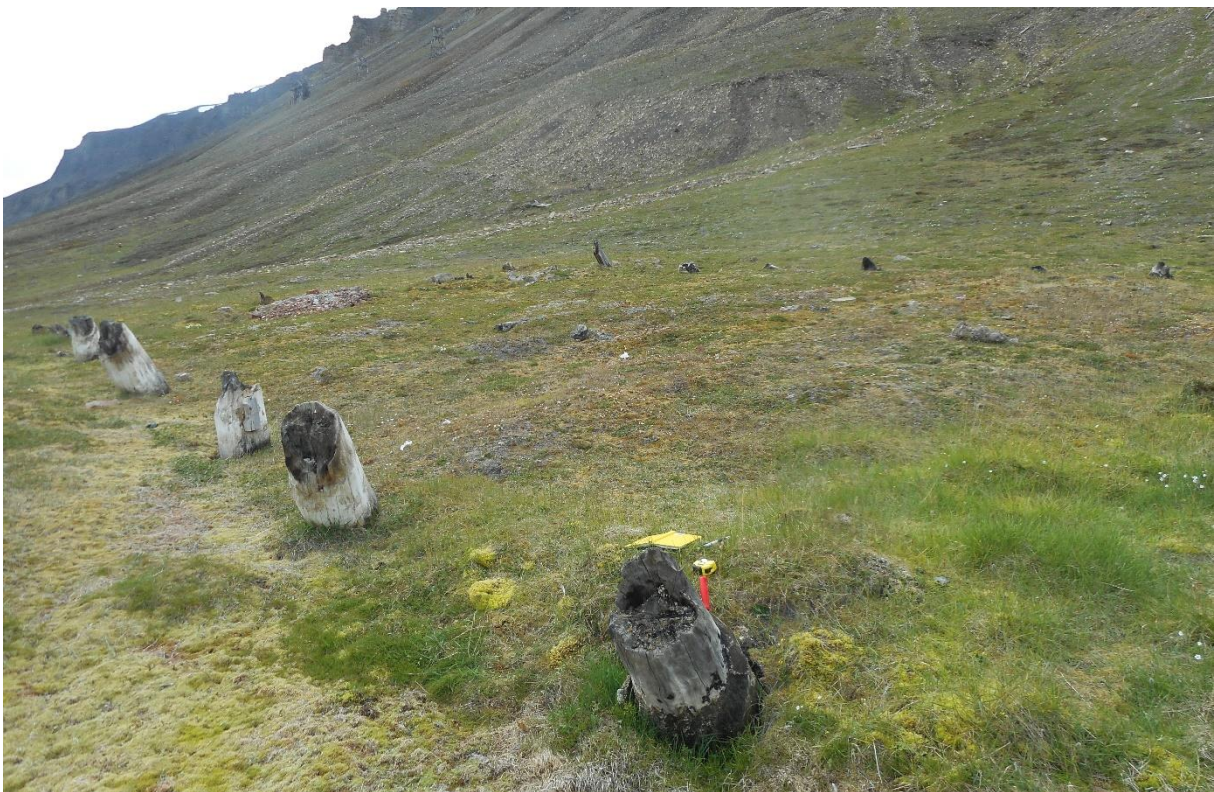
Figur 28: Tuft A. Foto: NIKU/AC Flyen

Tuft A: Peler, rester av panelt yttervegg, rester av pipe (tegl, mørtel)	
Element	Beskrivelse tilstand
Peler	De tre undersøkte pelene var sterkt nedbrutt av råtesopp innvendig. Skademønsteret følger det karakteristiske angrepet fra husnettsopp, der pelene er brutt ned fra midten av stokken og utover, mens det kun er et tynt «skall» av relativt intakt treverk igjen ytterst. Skadene trekker seg ca 30 cm opp fra bakken inne i pelene. Pelene i hele tuften står i tilnærmet like forhold med unntak av deler av vestsiden der det er spesielt fuktig. For øvrig er området dekket av vegetasjon og et jordlag som inneholder mye fuktighet. Det antas derfor at de aller fleste pelene er kraftig nedbrutt innvendig. De fleste er også skjøvet ut av stilling grunnet jordsig. Ettersom disse pelene ikke er så høye er det ikke like synlig som på noen av de andre tuftene. Se fig. 29.
Rester av panel/yttervegg	Svært nedbrutt av råte. Står ned i grunnen og er noe beskyttet av den grunn, samtidig gir dette gode vekstforhold for råte. Dette kan også gjøre treverket mer utsatt for tråkk fordi bare deler stikker opp. Det vil lett kollapse/brekke om det tråkkes på/sparkes borti. Se fig. 30.

Rester etter ildsted, tegl, mørtel	Teglsteinen ble skadet under brannen i 1943, og er ytterligere smuldret opp som følge av frostsprengning i tiden siden. Det kan se ut som om noen har tråkket opp i disse restene da deler av steinmassene er hardtrampet. Se fig. 31.
Metalldele, jern	10 metallrør står inne i tuften, og danner et rektangel med kortsiden vendt mot ildstedet. Jernrørene er dekket av et rustlag, og flere av dem er sprukket. Se fig. 32.
Vegetasjon	Generell slitasje på vegetasjonen, men ingen kraftige spor. Enkelte fotspor kan sees i de fuktigste områdene som er dekket av et moselag. Se fig. 33.

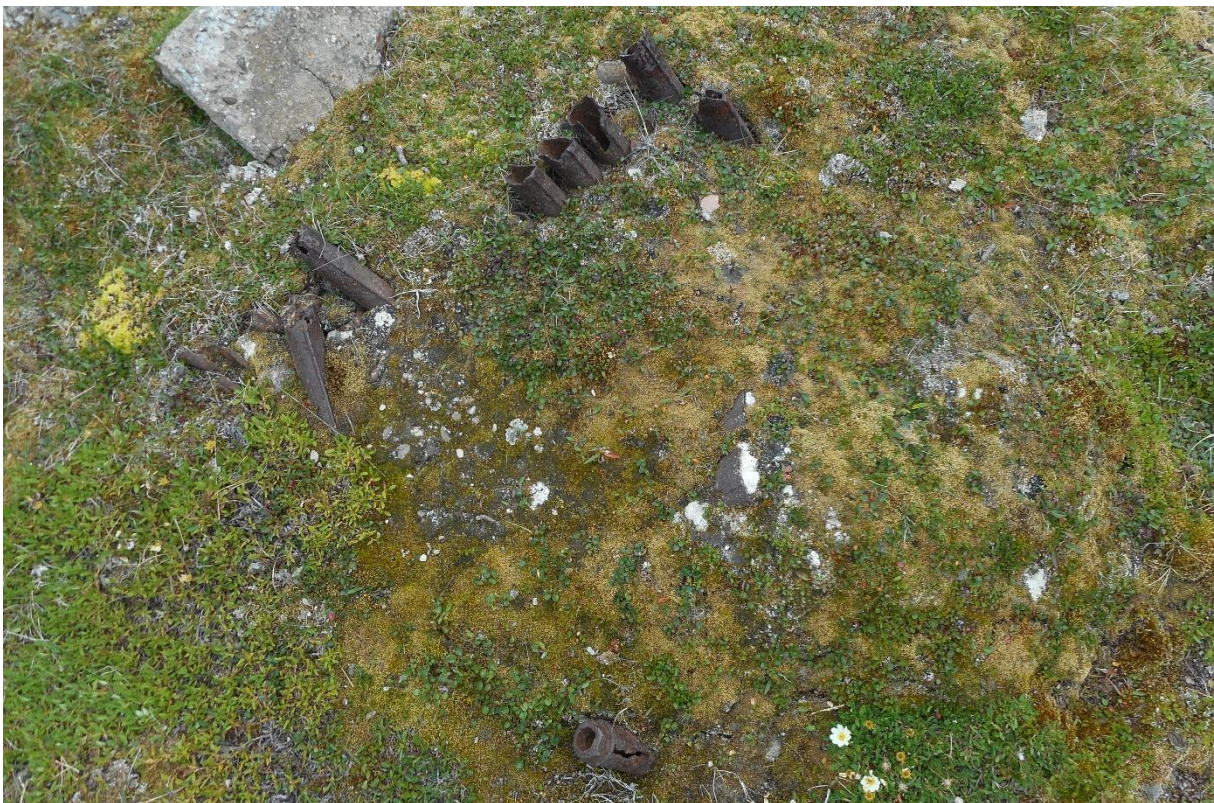
Figur 32: Metalldele i Tuft A. Disse er ikke nevnt eller tolket i Askeladden, men det kan være rester etter en ovn. Foto: NIKU/AC Flyen

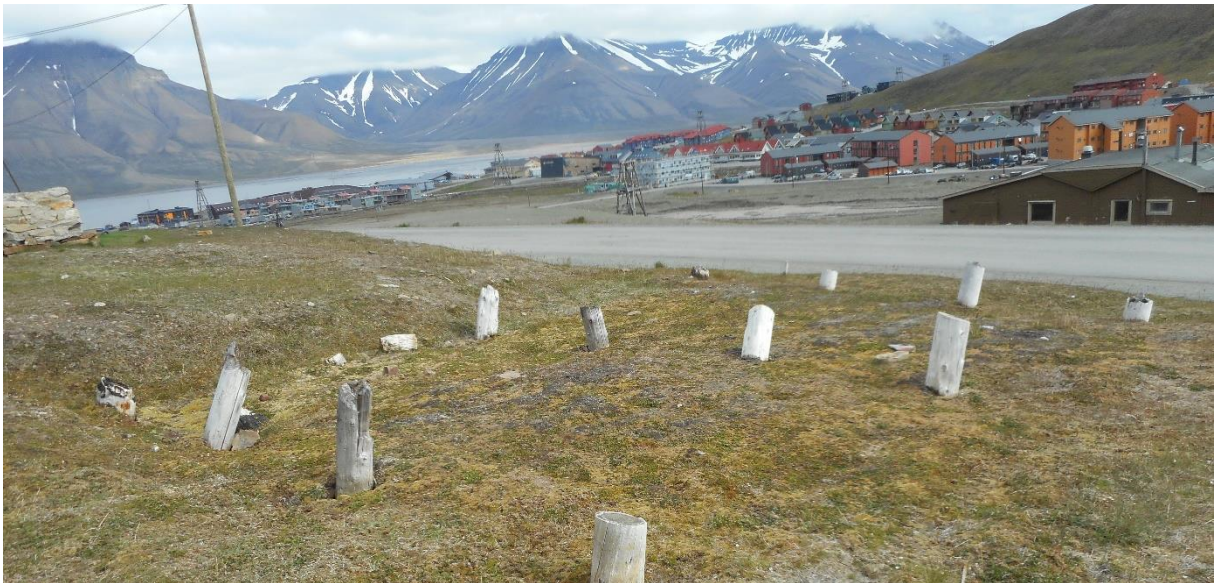
Figur 34: Tuft B. Foto: NIKU/AC Flyen

Tuft B: Peler, rester av panelt yttervegg, rester av pipe (tegl, mørtel)	
Element	Beskrivelse tilstand
Peler	<p>De to undersøkte pelene var nedbrutt av råtesopp innvendig, men ikke like nedbrutt som i tuft A. Skadene følger det karakteristiske mønsteret til Husnettsoppen. Pelene i hele tuften står i tilnærmet like forhold, flatt og relativt tørt. Flere av dem står svært grunt, nærmest oppå bakken. For øvrig er området dekket av vegetasjon. Den ene pelen ble sparket overende av en turist mens undersøkelsene i området pågikk. Denne pelen sto helt oppe på bakken, og var svært våt i underkant. Den hadde ingen sprekker, og ble derfor ikke undersøkt med knivspiss for å sjekke innvendig råte. Ytterflaten var relativt intakt.</p>
Vegetasjon	Vegetasjonen inne i tuften bar preg av tråkk.

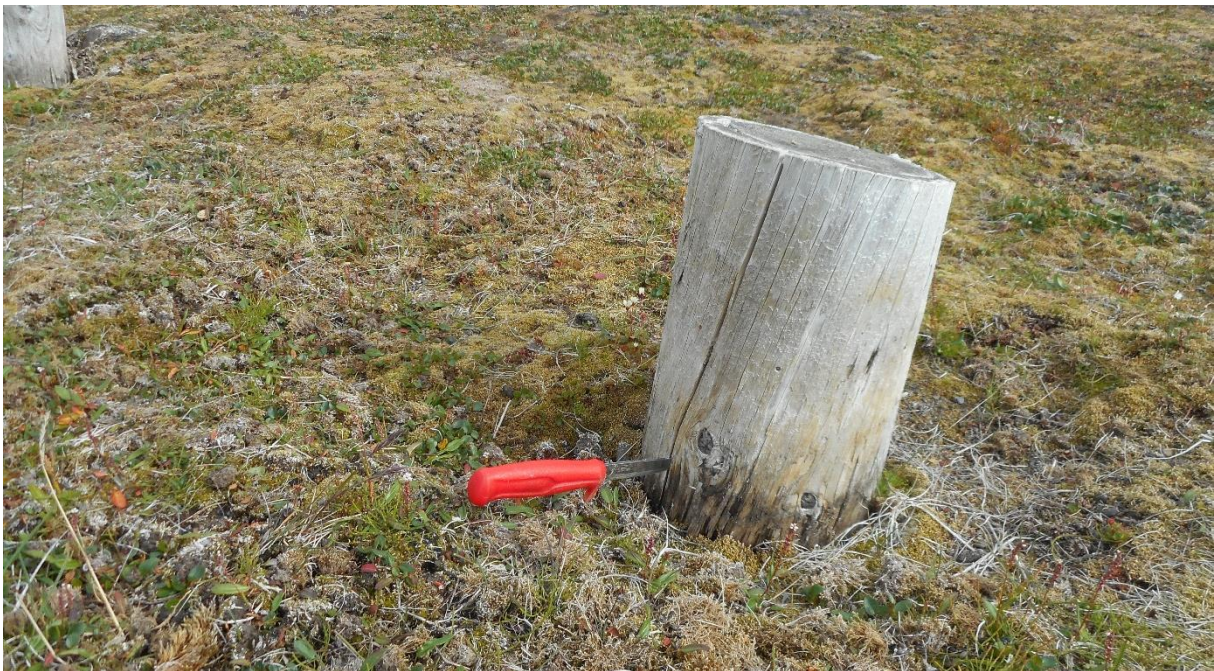
Figur 36: Råteundersøkelse inn via en sprekk i en av pelene i tuft B. Foto: NIKU/AC Flyen

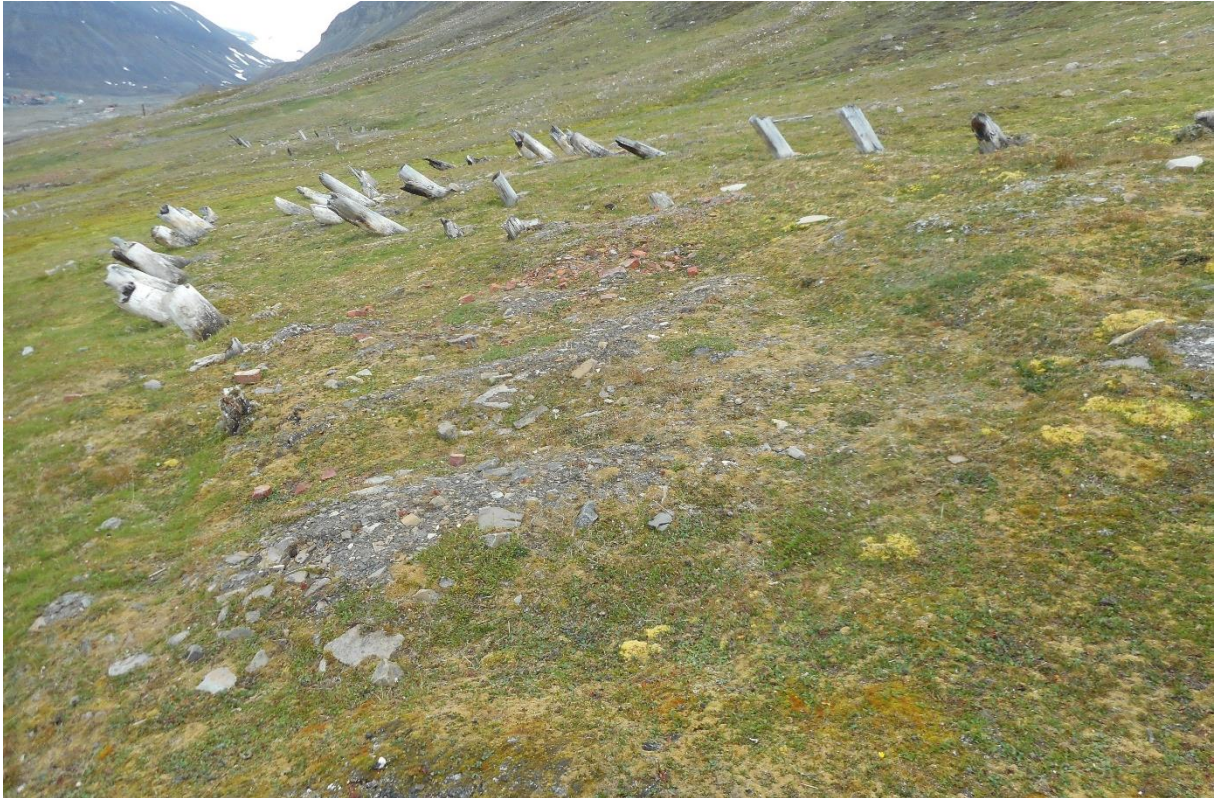
**Figur 40:** Tuft C sett fra nord. Foto: NIKU/AC Flyen**Tabell 10:** Beskrivelse av tuft C

Tuft C: Peler, rester av panelt yttervegg, rester av pipe (tegl, mørtel)	
Element	Beskrivelse tilstand
Peler	De tre undersøkte pelene var sterkt nedbrutt av råtesopp innvendig. Skademønsteret følger det karakteristiske angrepet fra husnettsopp, der pelene er brutt ned fra midten av stokken og utover, mens det kun er et tynt «skall» av relativt intakt treverk igjen ytterst. Skadene trekker seg ca. 30 -35 cm opp fra bakken inne i pelene. Pelene inne tuften står i tilnærmet like forhold. Pelene i ytterkant av tuften står fuktigere, spesielt gjelder dette deler av vest- og sydsiden der det er spesielt fuktig. For øvrig er området dekket av vegetasjon og et jordlag som inneholder mye fuktighet. Det antas derfor at de aller fleste pelene er kraftig nedbrutt innvendig. De fleste er også skjøvet ut av stilling grunnet jordsig. Ettersom disse pelene er høye i forhold til flere av de andre tuftene er skråstillingen spesielt synlig. Se fig. 41 - 48. Askeladden beskriver at det ligger voller og hardtrampet jord nord og syd i tuften. Det ser ut til at hovedbygningen har hatt mindre tilbygg mot nord og syd. Disse er enklere fundamentert med færre og mindre peler. Spesielt er pelene mot nord mye mindre enn de som står i midtpartiet. Disse pelene er mye mer nedbrutt enn de høye og kraftige i midtpartiet.

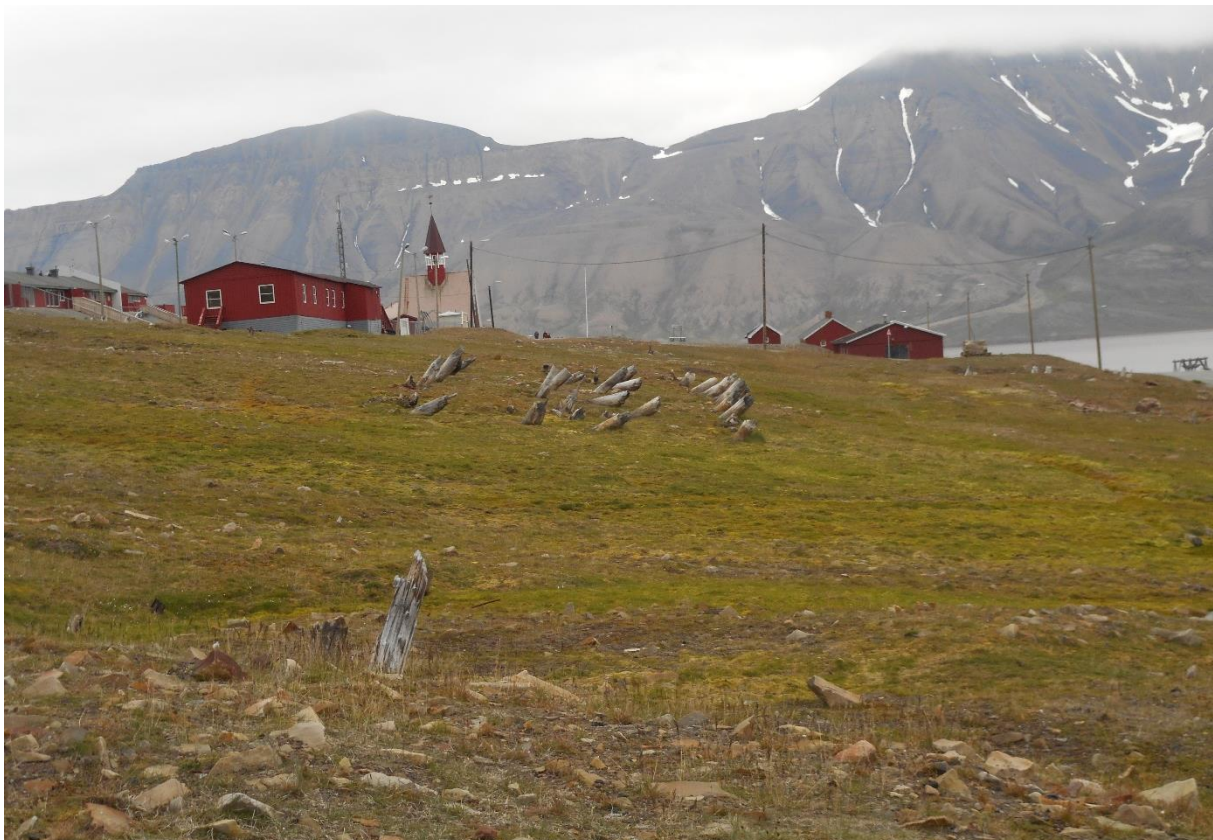
Figur 41: Tuft C sett fra syd. Tuften ligger i lett skrående terreng. Mesteparten av området inne i tuften er tørt.
Foto: NIKU/AC Flyen

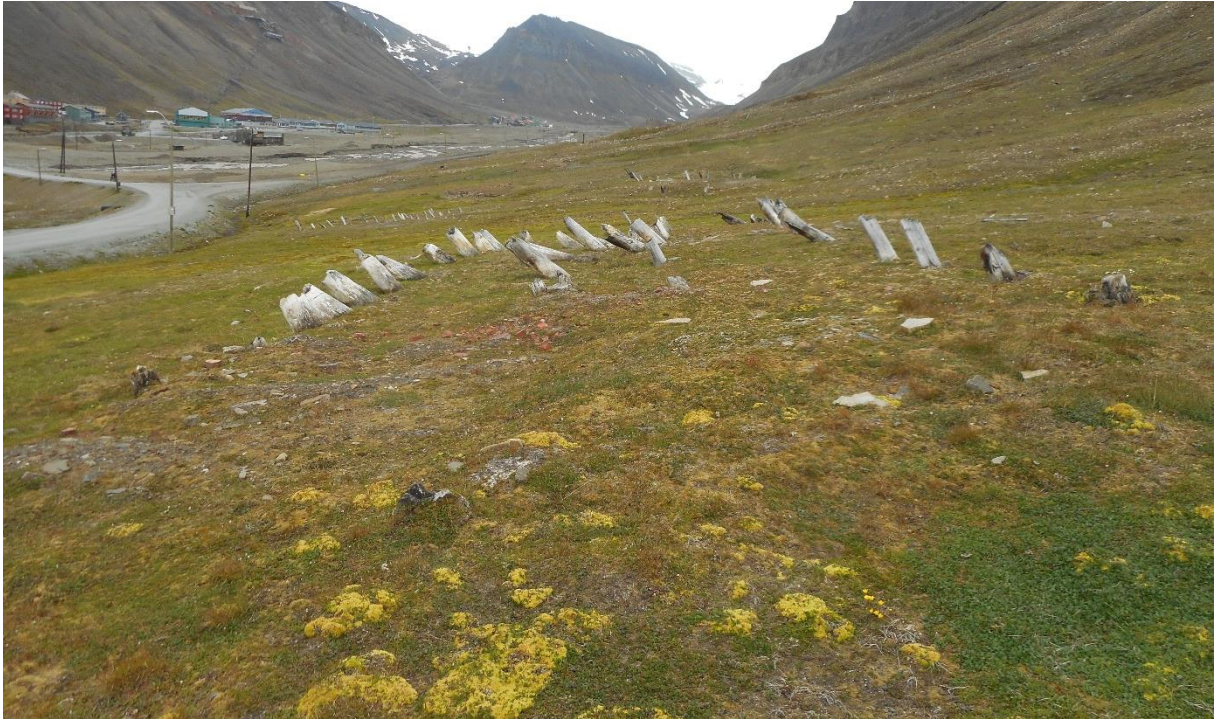
Figur 42: Tuft C sett fra nord. Tuften består av et midtparti tre rekker med relativt høy og kraftige pelers. Mot nord og syd derimot er det derimot mindre pelers med større avstand. Mot nord står disse pelene i et relativt tørt område. Her ligger også noe nedbrutt tegl. Foto: NIKU/AC Flyen

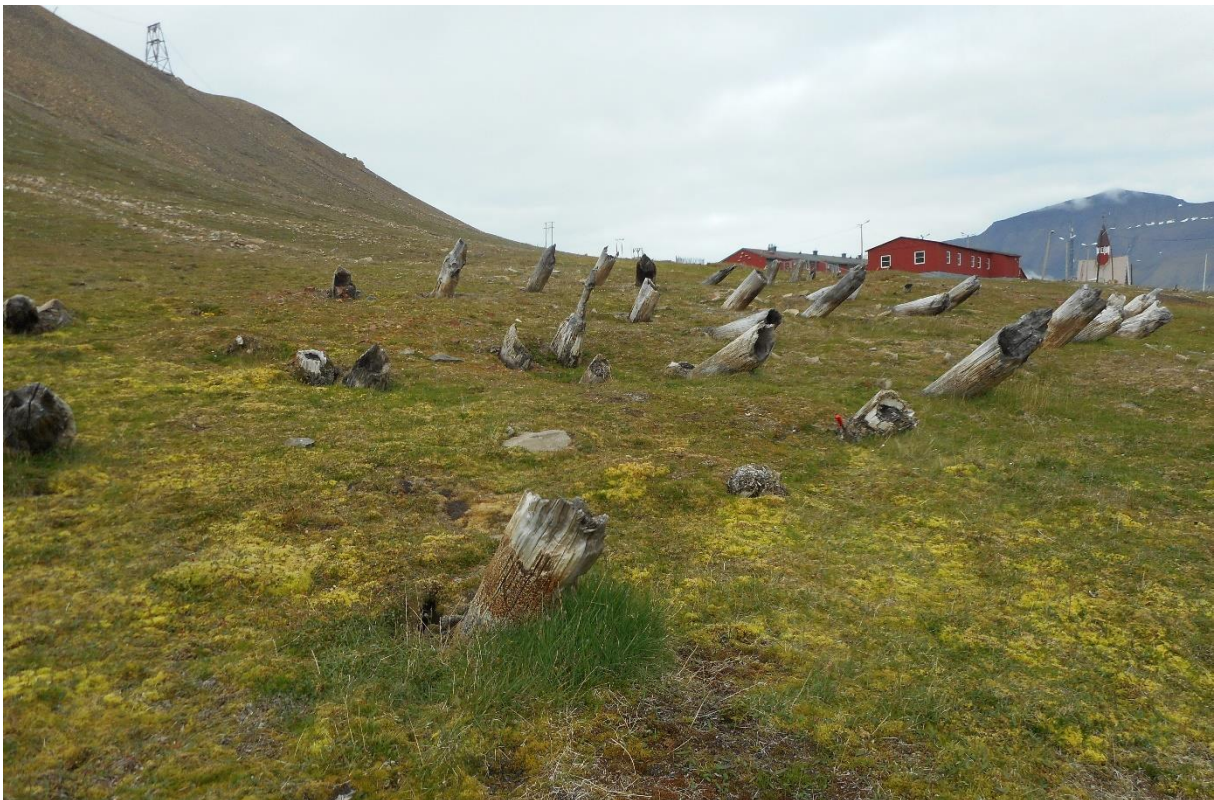
Figur 43: Tuft C består av et midtparti med relativt høye og kraftige pelers. Mot nord og syd er det derimot mindre pelers med større avstand. Mot syd og vest står pelene i våte områder. Foto: NIKU/AC Flyen

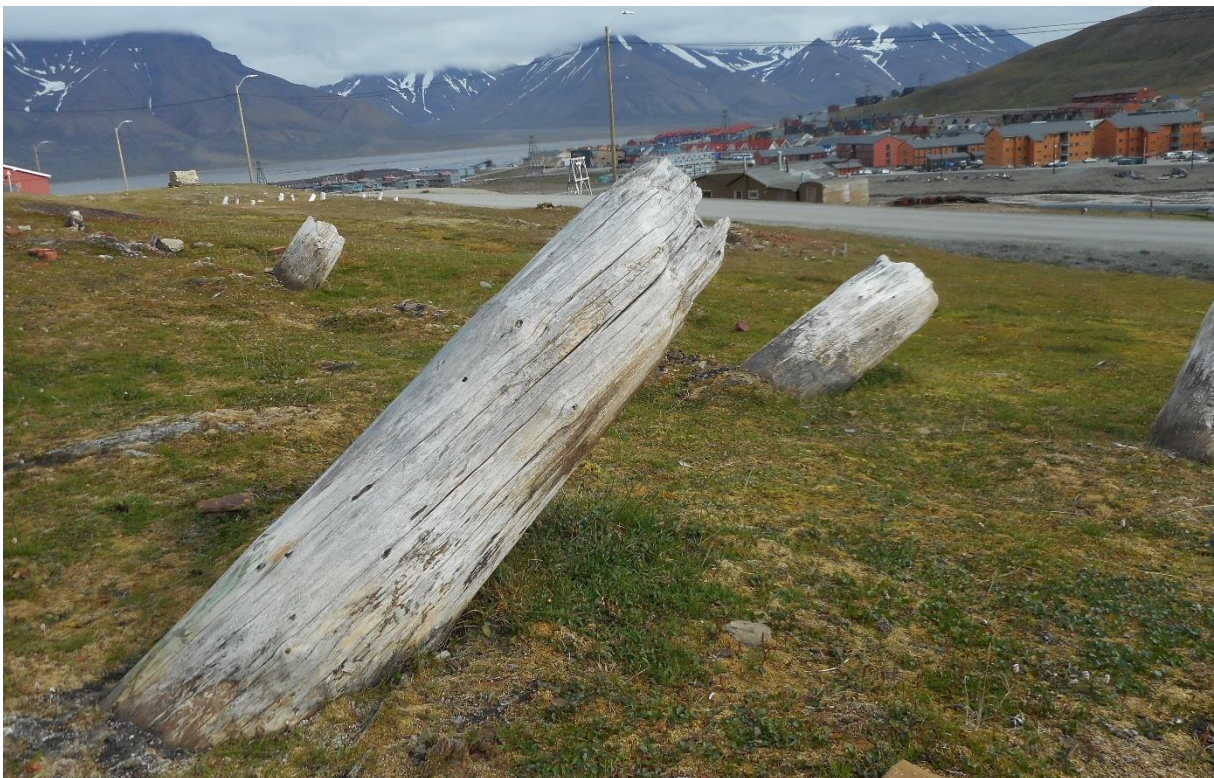
Figur 45: Peler i tuft C sett fra sydvest. Flere av pelene er svært kraftige. Foto: NIKU/AC Flyen

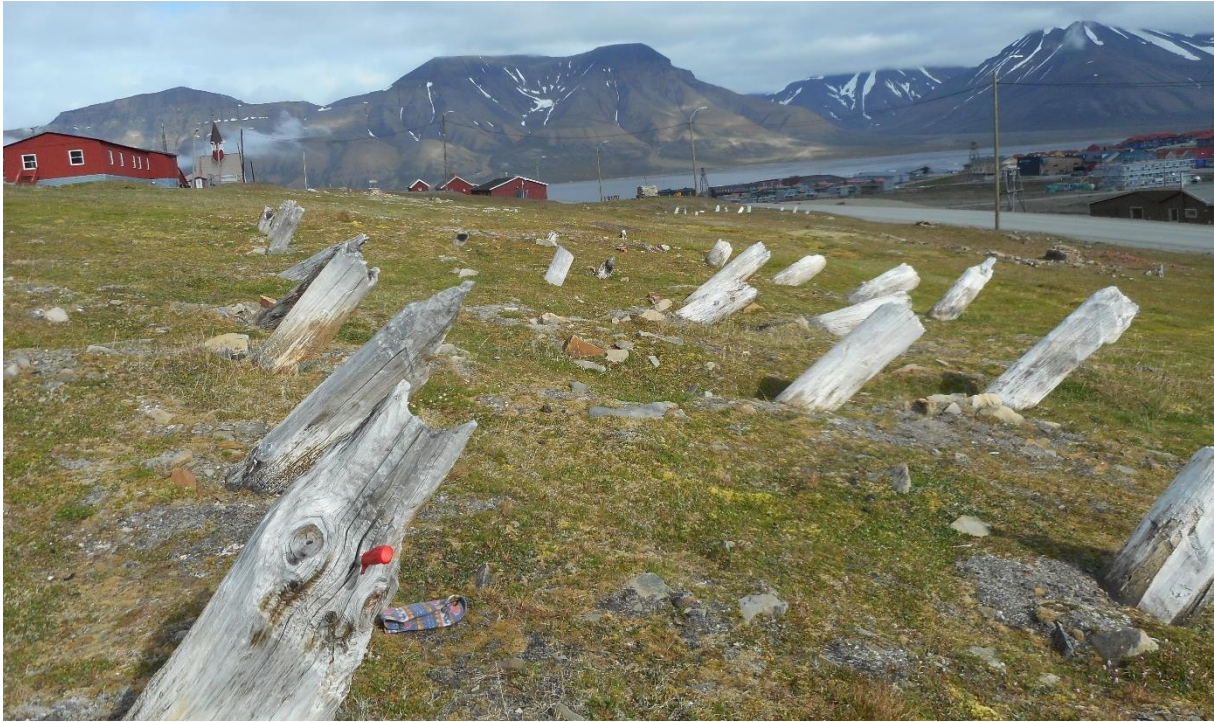
Figur 46: Pelene i tuft C sett fra sudvest. Råteundersøkelsene ble gjort med en knivspiss i eksisterende sprekker i treverket. Kniven (rød) er synlig i pelen nederst til venstre i bildet. Foto: NIKU/AC Flyen

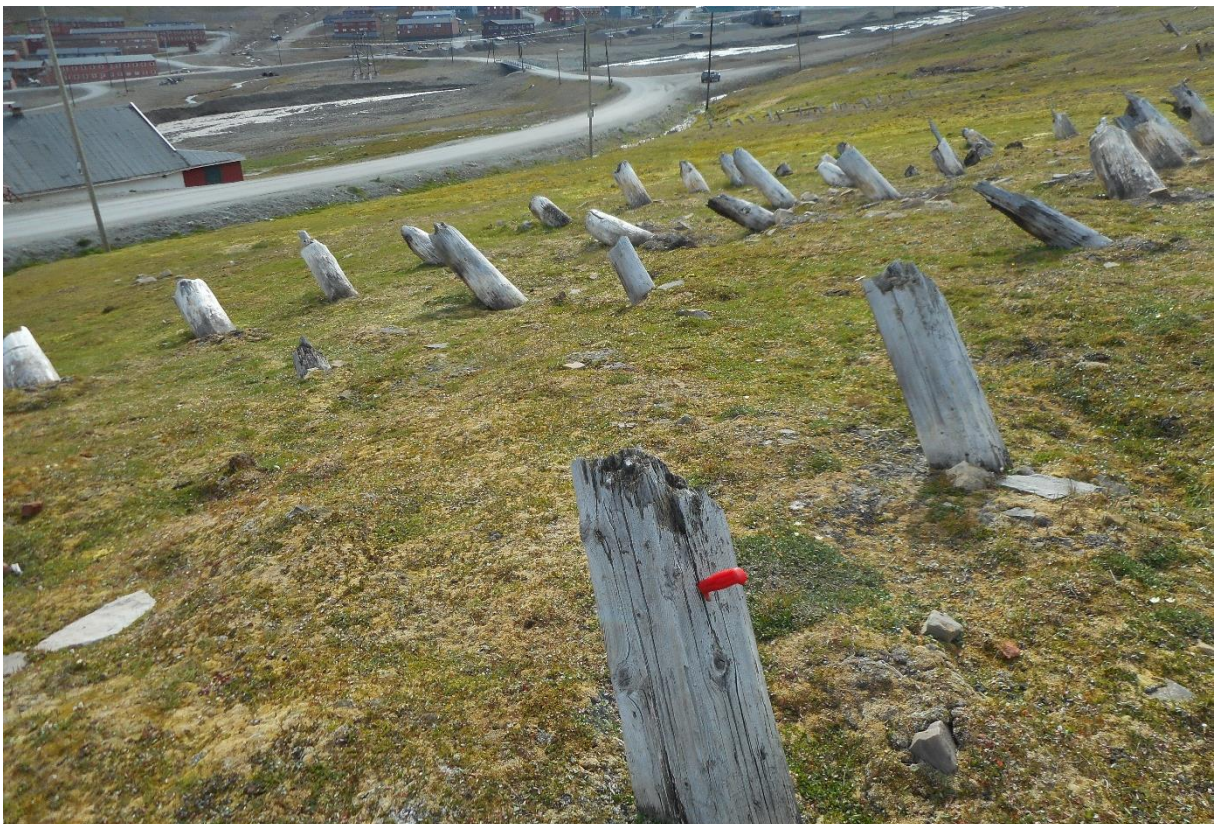
Figur 47: Pelene i tuft C sett fra nordvest. Kniven viser en av de tre pelene i denne tuften der det ble gjort enkel råteundersøkelse med en knivspiss. Foto: NIKU/AC Flyen

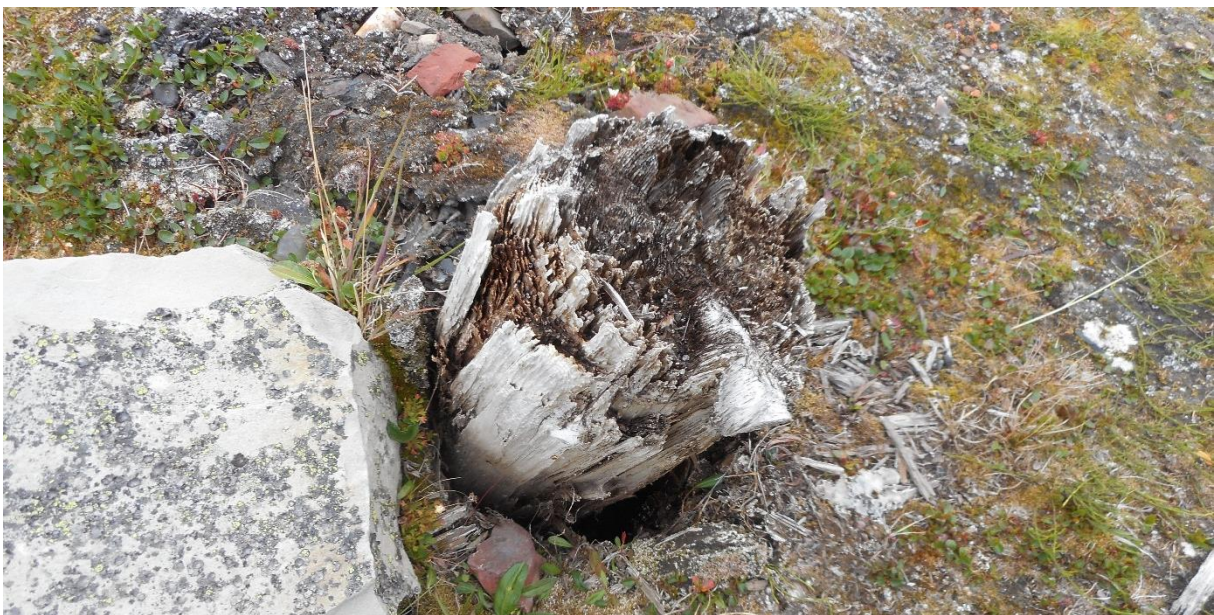
Figur 49: En av de små, lave pele nord i tuft C. Foto: NIKU/AC Flyen

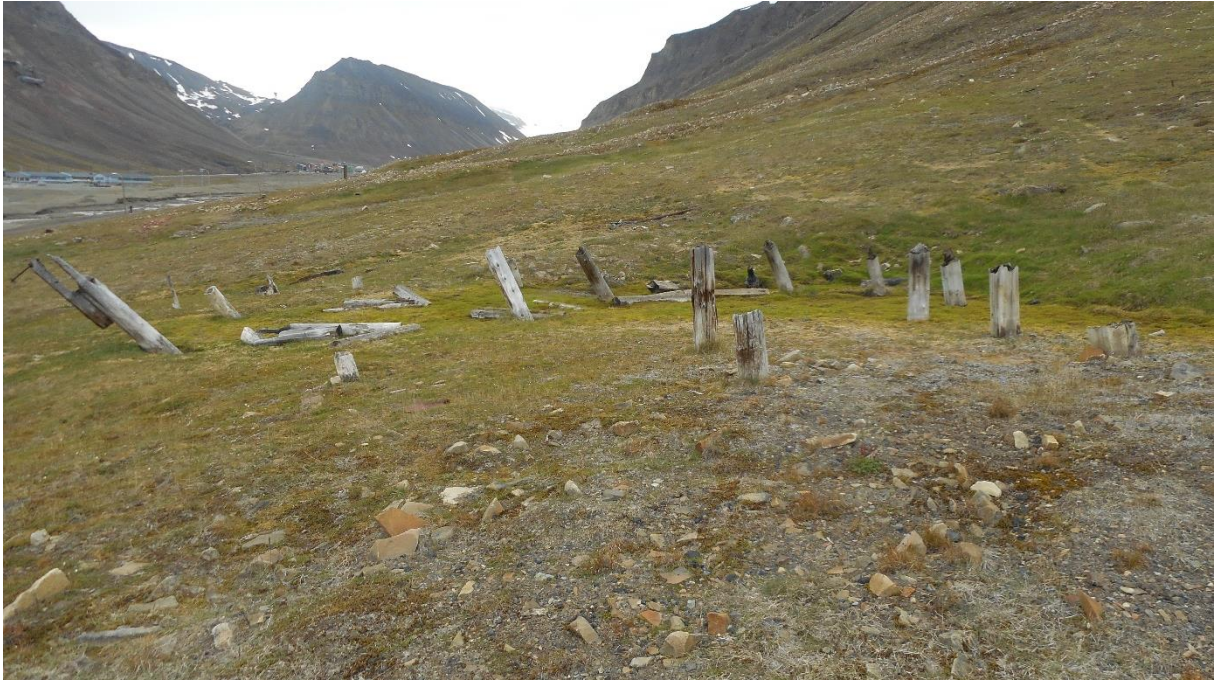
Tuft D: Peler	
Element	Beskrivelse tilstand
Peler	De to undersøkte pelene var sterkt nedbrutt av råtesopp innvendig. Skademønsteret følger det karakteristiske angrepet fra husnettsopp, der pelene er brutt ned fra midten av stokken og utover, mens det kun er et tynt «skall» av relativt intakt treverk igjen ytterst. Skadene trekker seg ca. 30 – 35 cm opp fra bakken inne i pelene. Noen av pelene sto i vann på undersøkelsestidspunktet, mens noen står tørrere til. Det er derfor vanskelig å trekke en bastant konklusjon med hensyn til skademønsteret på pelene ut fra de to som ble undersøkt. Av disse to sto en i vann og en sto relativt tørt. Råtemønsteret var likevel tilnærmet likt i begge disse, men råteskaden gikk noe høyere i den pelen som sto i vann. Også disse pelene er skjøvet ut av opprinnelig stilling grunnet jordmassene som siger nedover fjellsiden. Se fig. 52 – 54.
Vegetasjon	Vegetasjonen er sparsom oppe på rabben, og her er den sårbar for tråkk. Området inne i de delene av tuften som ligger oppe på rabben bar preg av generell slitasje. I sidene på den lille ryggen (rabben) var det mer frodig vegetasjon. Her var det knapt synlige spor av slitasje. I deler av tuften var det svært vått, til dels dammer.

Figur 52: Deler av tuften var tørr, men størsteparten av tuften var svært våt. Foto: NIKU/AC Flyen.

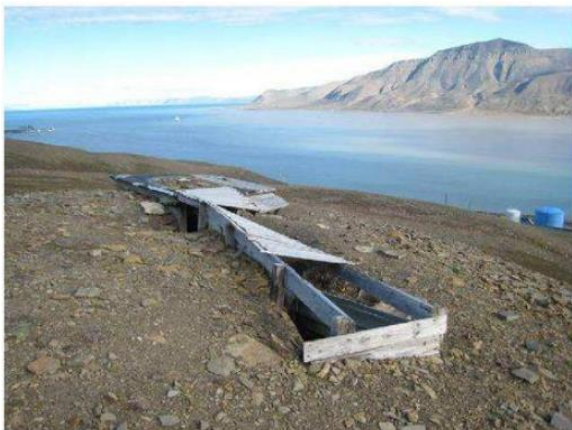
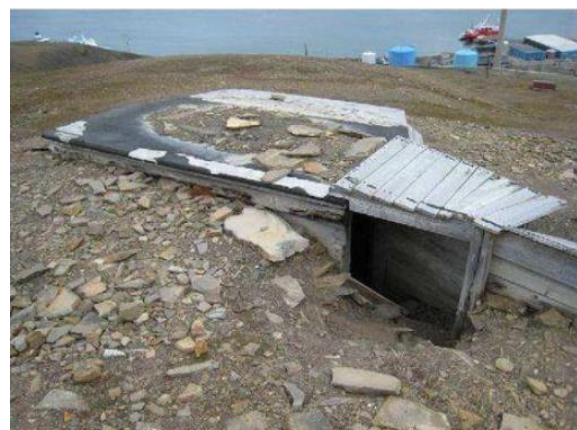
Den norske kommandoposten på Skjæringa ble satt i stand av Sysselmannen i 2007. Byggverket var da trykket sammen av jordmassene, først og fremst i gangen, og treverket var svekket av råte.

Figur 65: Foto av kommandoplassen før istandsetting. Fotoene er hentet fra Sysselmannens istandsettingsrapport (Hoem 2007).

I gangen var det bare noen få bord som ble beholdt og mesteparten ble skiftet. I hovedrommet/kommandorommet ble det bare gjort mindre tillegg og utskiftninger. Reparasjonsarbeidet er beskrevet i rapporten Hoem (2007).

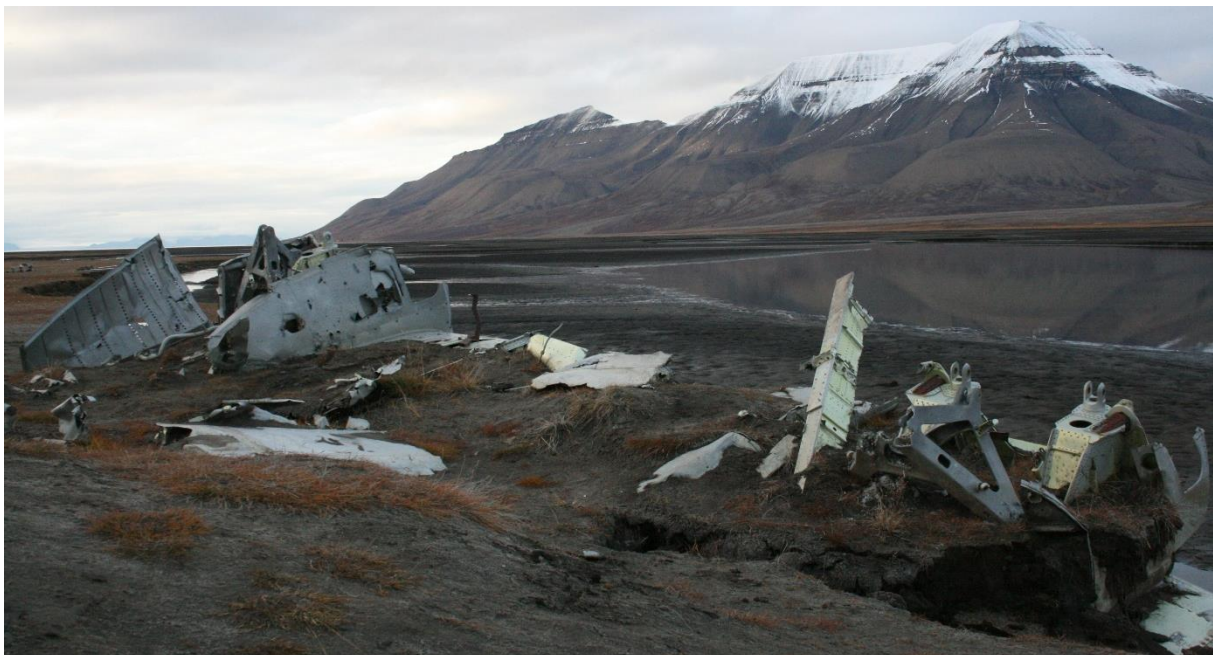
Figur 75: Flyvraket i Adventalen. Foto NIKU/AC Flyen. Fotoene fra befaringen i 2017 ble ødelagt. Dette fotoet er tatt høsten 2016.

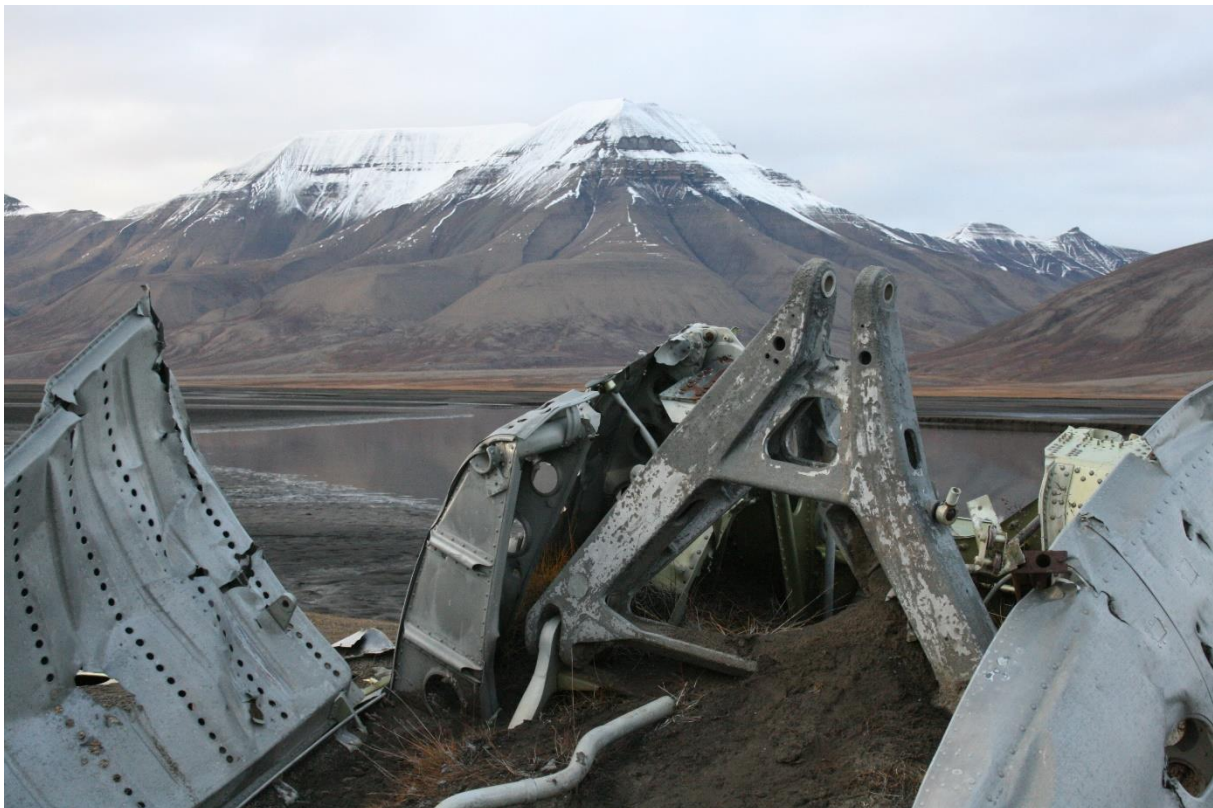
Flyvraket i Adventdalen. Askeladden ID 158576	
Beskrivelse	Tilstand
Flyvraket ligger relativt samlet helt ute ved kanten av elveleiet. Det sentrale skroget og deler av vingene er delvis begravet. Noen få større deler av landingsutstyret og vingene er synlig.	Med unntak av flydeler i jern er metallet (aluminium) lite nedbrutt. Tyskerne brukte eloksert aluminium for å hindre korrosjon. Det er elokseringen som gir den grønnaktige fargen. En del detaljer som ledninger og nagler er godt bevart. I følge Forsvarets museer/Luftforsvarsmuseet (Hutchings og Sørensen 2017) er materialenes nedbrytningsgrad lav i forhold til fastlandet. Like fullt er det et vrak som tåler begrenset med dirkede tråkk og belastning. Det er en del tråkk/spor oppi og inntil vrakdelene. Antakelig er det snarere elveerosjon og det faktum at vraket synker mer og mer ned i grunnen som er de viktigste nedbrytende kreftene. Se fi. 76 og 77.

Figur 76: Flyvraket i Adventdalen. Foto NIKU/AC Flyen. Foto tatt høsten 2016.

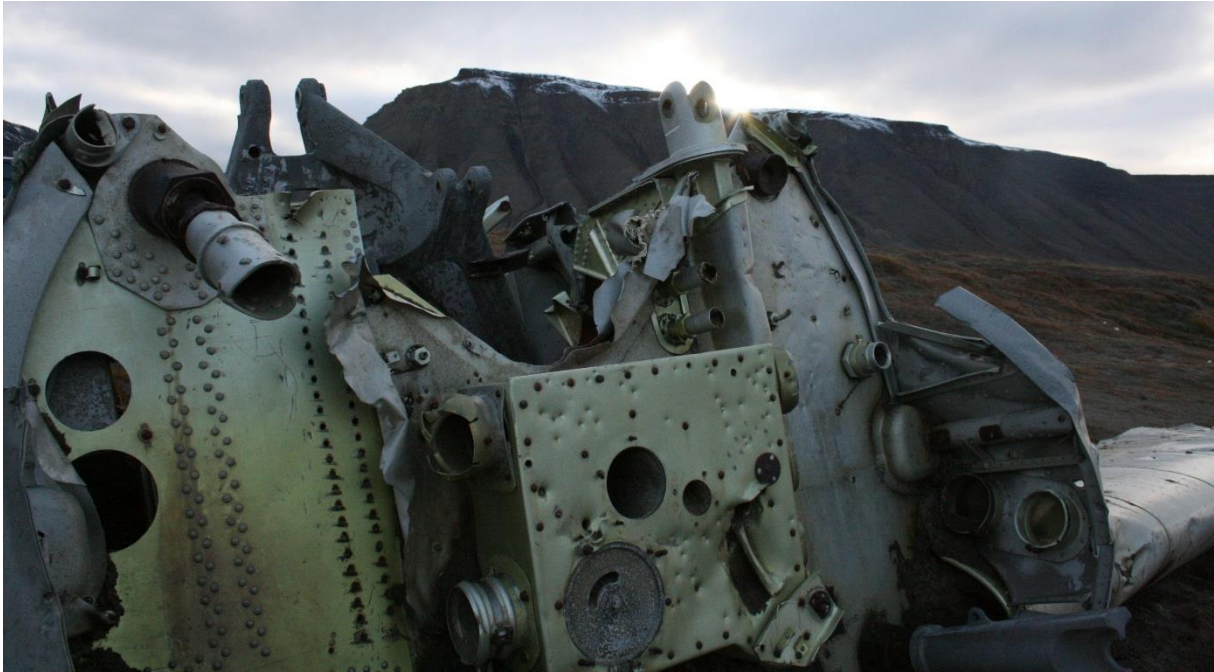
Figur 77: Detalj av flyvraket i Adventdalen. Foto NIKU/AC Flyen. Foto tatt høsten 2016.

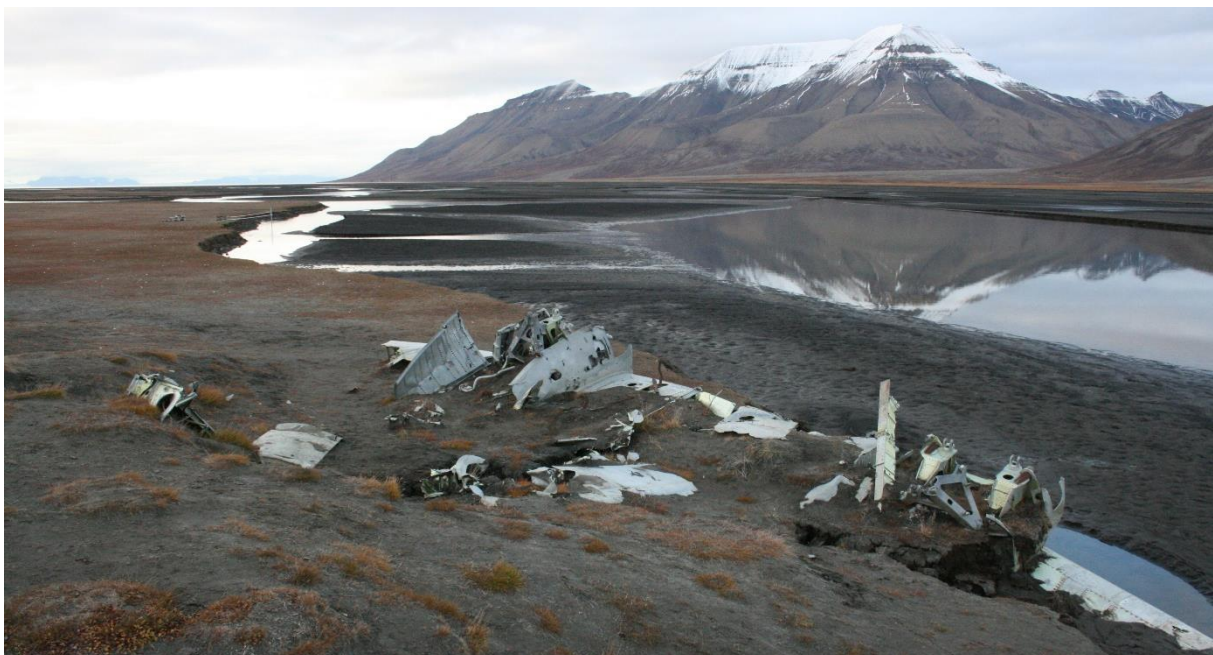
Det var ingen besøkende å observere på flystripen eller ved flyvraket under befaringen. Imidlertid gikk det tydelige fotspor rundt hele vraket, og elvebredden var hardtrampet. Sporene gikk rundt vraket, men også innimellom vrakdelene. Oppe på brinken over elven var det tydelige snøskuter-spor på bakken, og det var også spor som gikk ned fra brinken og ut på elven. Kjøringen hadde forårsaket erosjon i brinken som hadde rast ut i dette området. Det var imidlertid ingen slike snøskuter-spor inntil eller over flyvraket.

Figur 78: Det er tydelige spor etter besøkende helt oppe i vraket, og jordmassene er hardt trampet helt inntil flydelene. Foto: NIKU/AC Flyen. Foto tatt høsten 2016.
