BEVARING AV KRIGSMINNER

Tilstands- og sårbarhetsvurdering av krigsminnene
i og rundt Longyearbyen på Svalbard

Tittel Bevaring av Krigsminner Tilstands- og sårbarhetsvurdering av krigsminnene i og rundt Longyearbyen på Svalbard	Rapporttype/nummer NIKU Oppdragsrapport 30/2020	Publiseringsdato 31.03.2020
	Prosjektnummer 1021105	Oppdragstidspunkt 2017 - 2020
	Forsidebilde Flyvraket av en tysk Junker 88 i Adventdalen. Foto: AC Flyen/NIKU	
Forfatter(e) Anne-Cathrine Flyen	Sider 92	Tilgjengelighet Åpen
	Avdeling Bygning

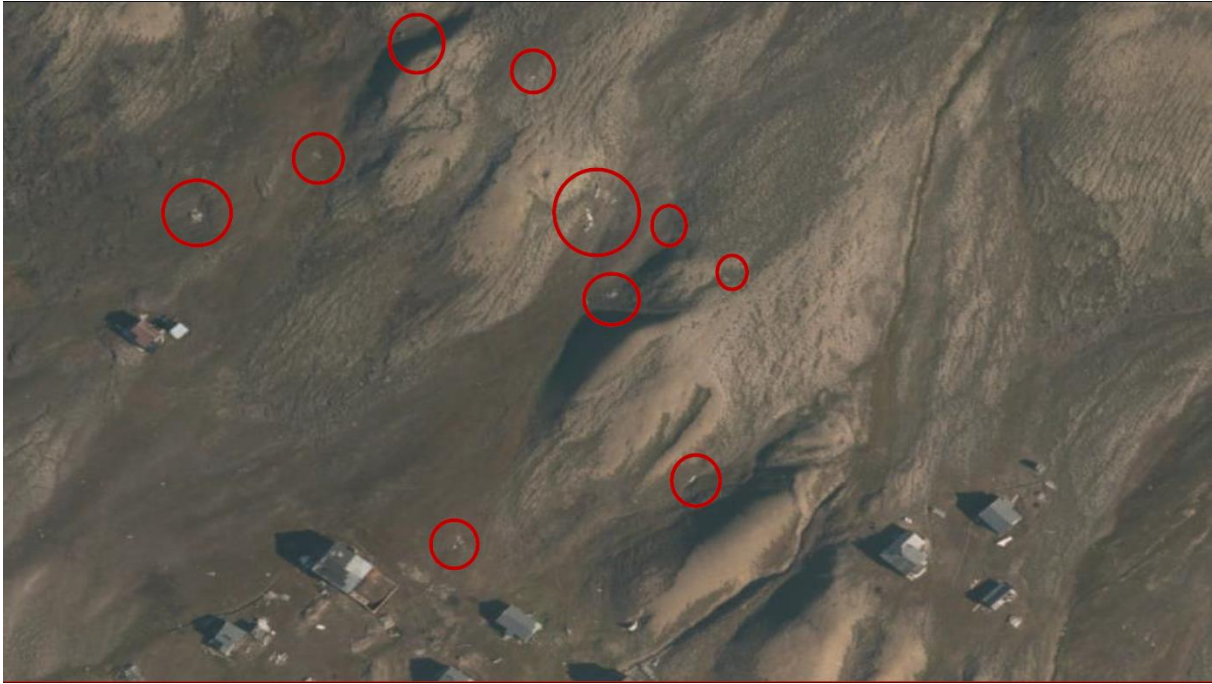
Figur 80: Flyfoto av Hiorthhamn. De rødemarkeringene viser hvor de største delene eller ansamlinger av deler ligger i dag. Kartunderlag: Norsk Polarinstitutt/TopoSvalbard

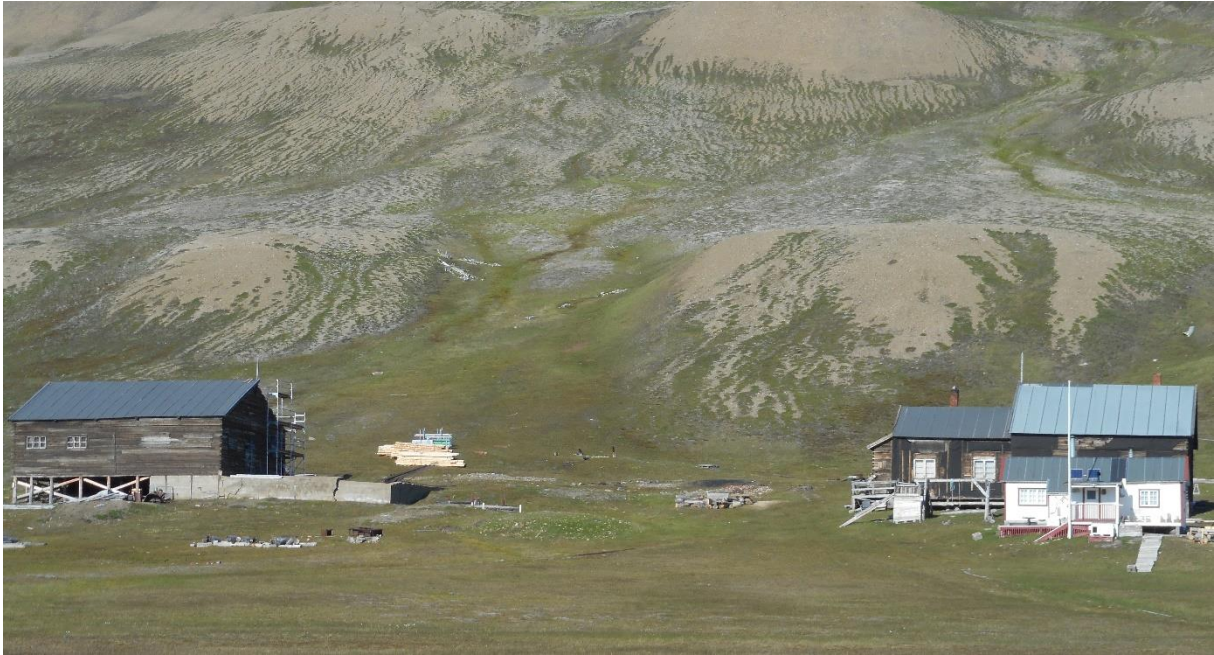
Figur 82: Flyvraket på Hiorthhamn ligger i skråningen bak bebyggelsen i den fredete gruvebyen. Deler av vraket er synlig omtrent midt i bildet. Foto: NIKU/AC Flyen

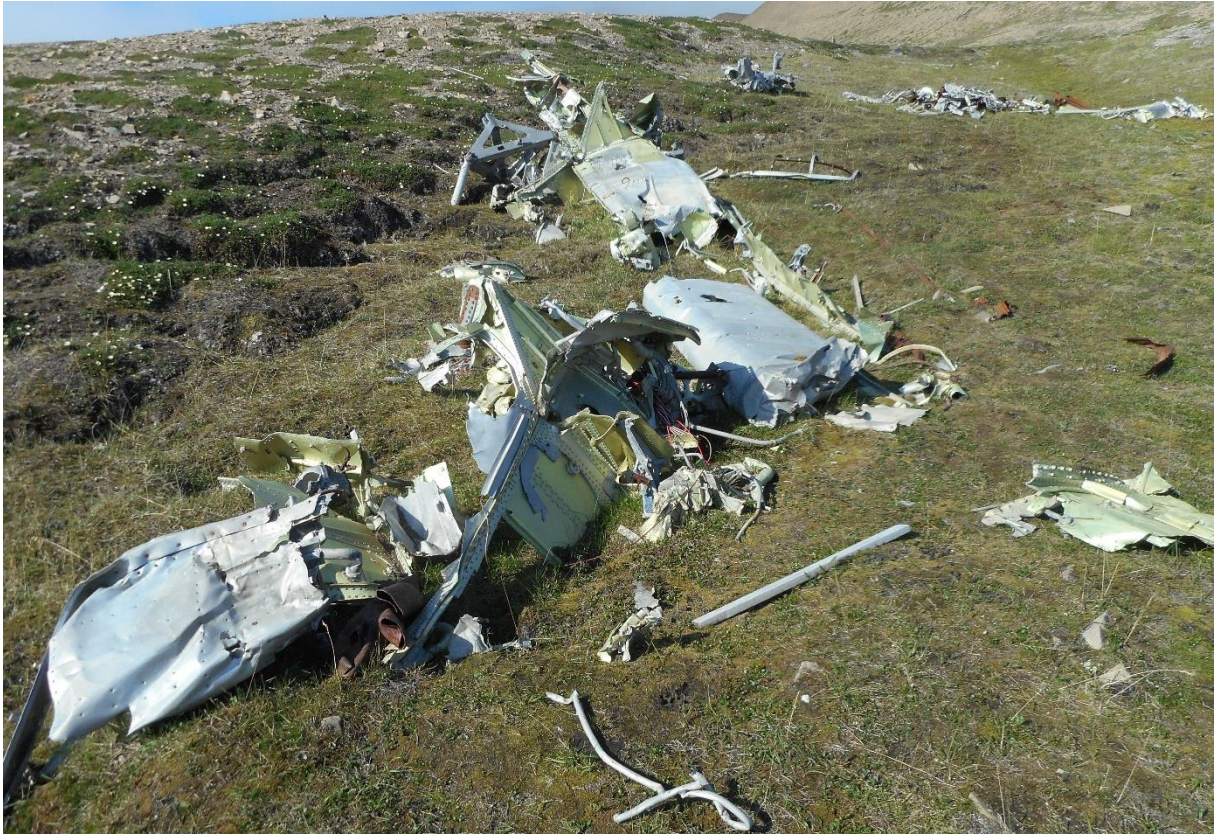
Figur 83: Vrakdeler ligger spredd i skråningen bak bygningene i den forlatte gruvebyen Hiorthhamn. Delene bærer preg av at flyet styrtet i stor hastighet. Foto: NIKU/AC Flyen

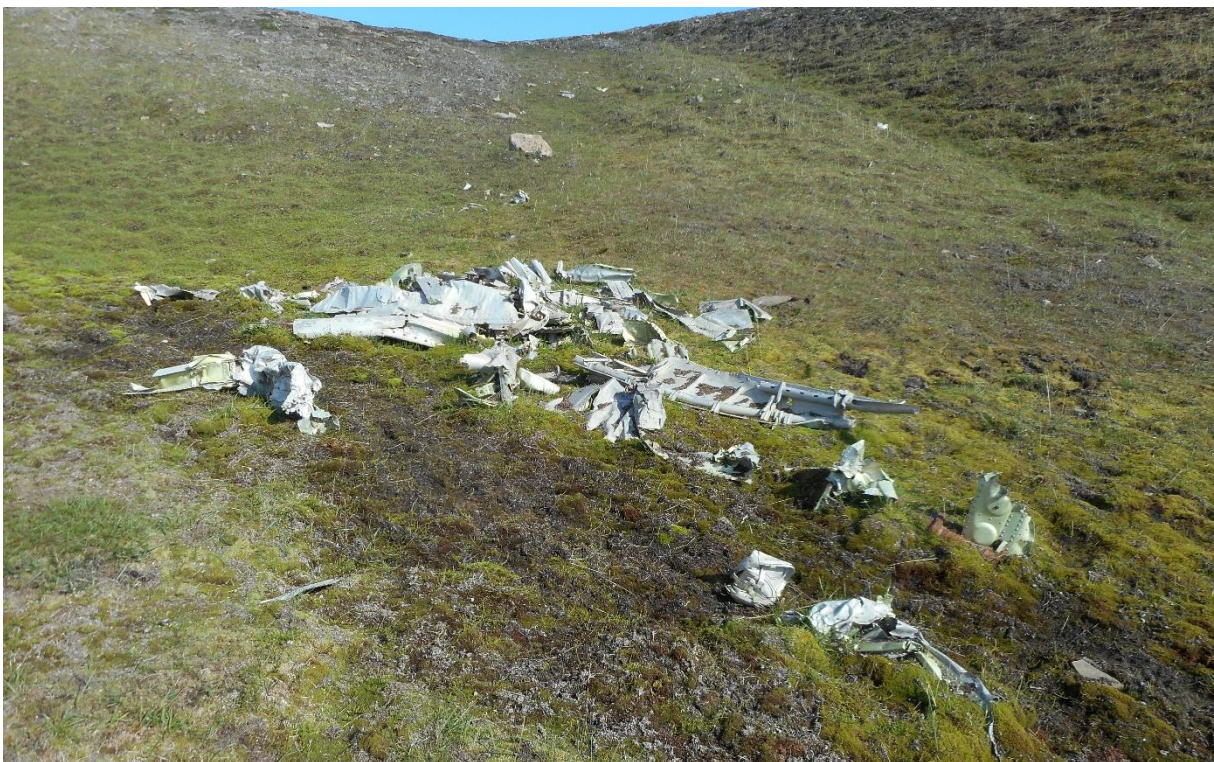
Flyvraket på Hiorthhamn. Askeladden ID 139540-1-2-3-4-5-6	
Beskrivelse	Tilstand
<p>De fleste delene er sterkt forvridd og er spredd utover skråningen i et område som strekker seg over rundt 200 x 400 meter, se fig 80. Motoren ligger i en ravine og restene av den sentrale delen i en annen. Mindre ansamlinger og enkeltdeler ligger utover hele området. Noen deler ligger oppe på bakken mens andre ligger dels oppå, dels nede i jordmassene. Enkelte deler ligger i områder som er svært fuktige.</p> <p>I Askeladden er flyvraket registrert som en lokalitet med seks enkeltminner, se fig. 81.</p>	<p>Med unntak av flydeler i jern er metallet (aluminium) lite nedbrutt. Deler av jern og deler med jerndetaljer er til dels kraftig korrodert, se fig. 86 og 88. Aluminiumsdeler, nagler, gummi, ledninger og tekstil er svært godt bevart. Noen deler har også merking/farge intakt. Tyskerne brukte eloksert aluminium for å hindre korrosjon. Det er elokseringen som gir den grønnaktige fargen, se fig. 83.</p> <p>Luftfartsmuseet tilskriver det arktiske klimaet som hovedårsaken til metallens gode tilstand. Kanskje er også lav luftforurensning noe av årsaken.</p> <p>Mange av de enkelte delene tåler dårlig dirkete tråkk og belastning uten å skades ytterligere. Flere av delene er svært tynne i godset, og inneholder mange mindre detaljer (tekstil, nagler, ledninger) se figurene 84 – 91.</p>

Figur 84: Selv om mange vrakdeler er hentet inn, ligger det fortsatt mye ute. Foto: NIKU/AC Flyen

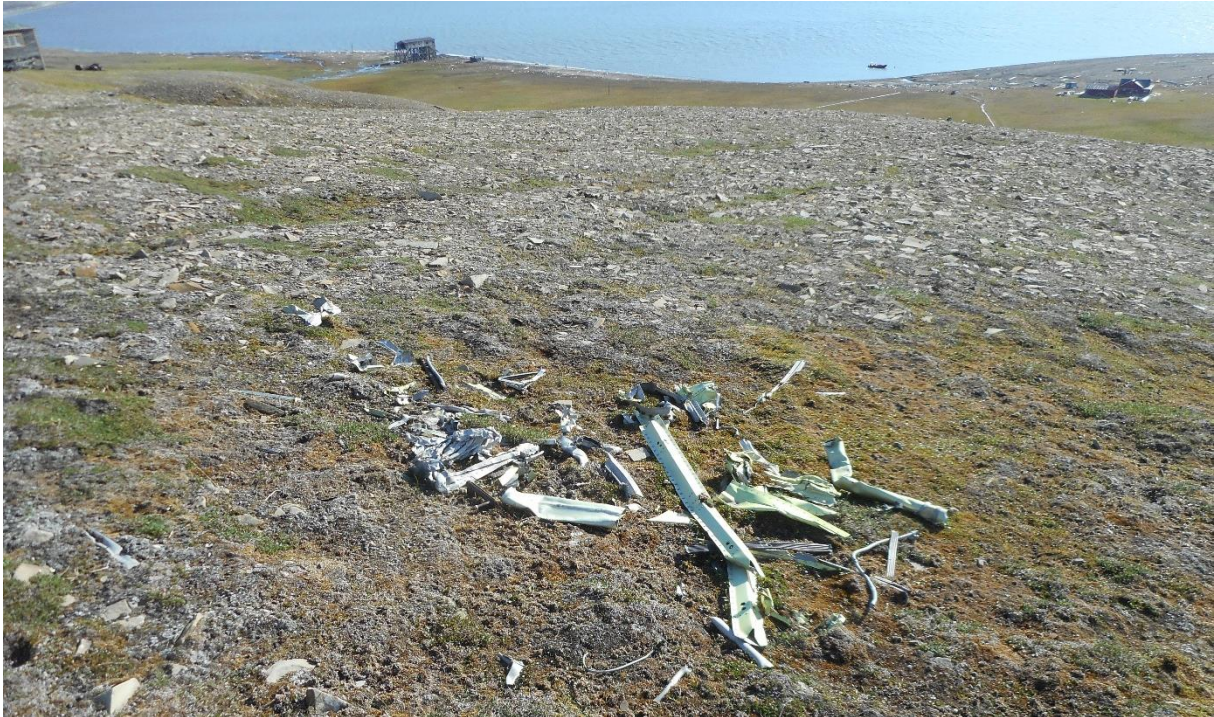
Figur 85: Mindre hauger med vrakdeler ligger rundt omkring. Foto: NIKU/AC Flyen

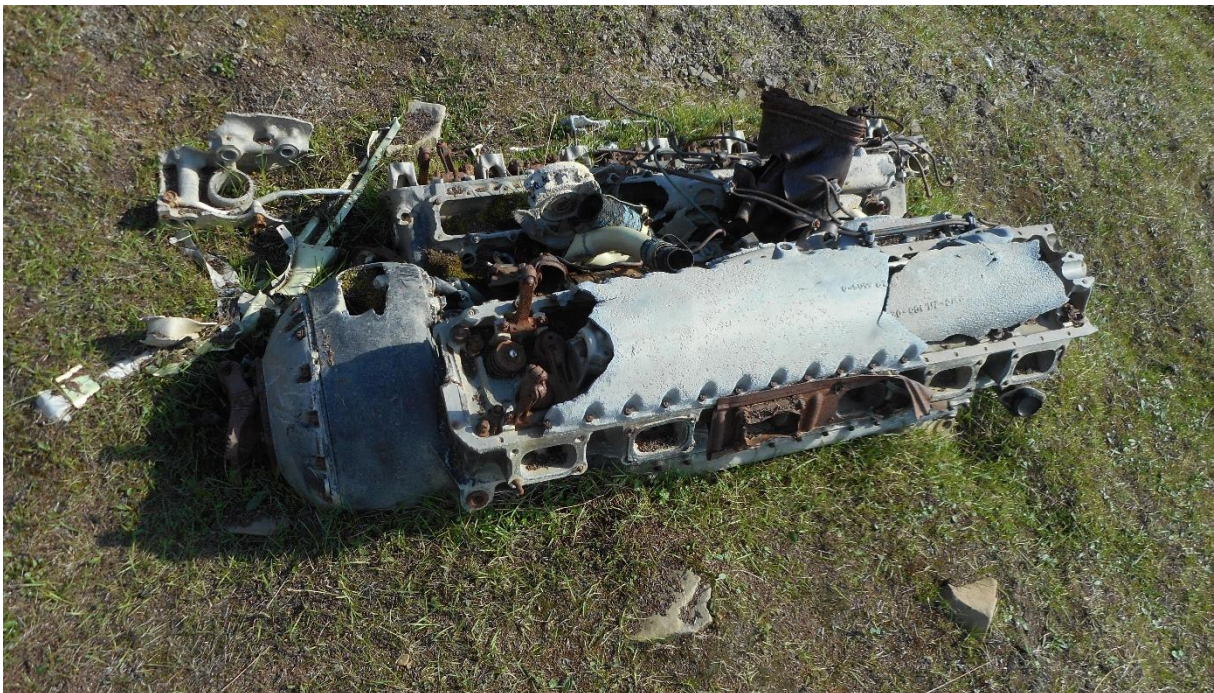
Figur 86: Både tunge og lette deler fra flyet ligger i terrenget. Vrakdelene ligger dels i tørre områder og del i fuktige. Foto: NIKU/AC Flyen

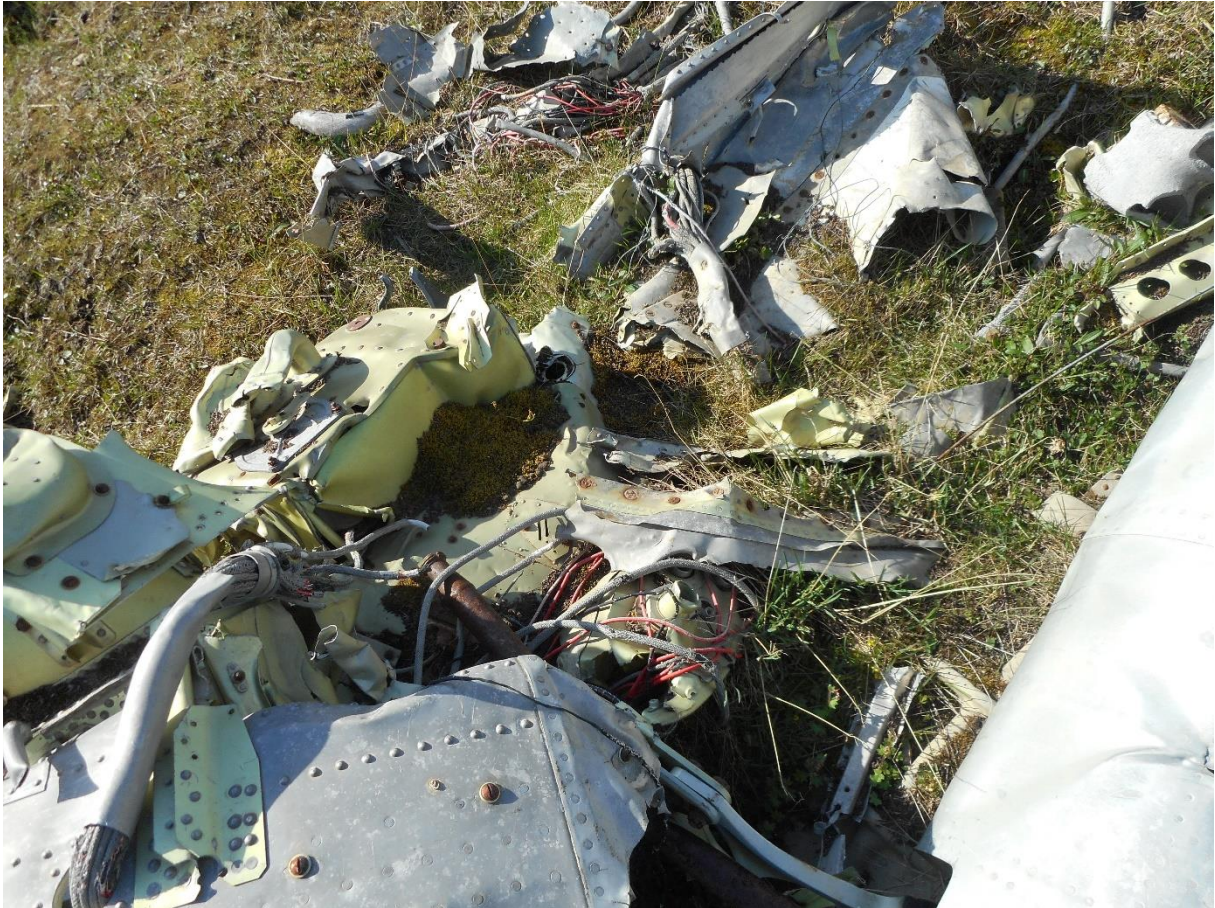
Figur 89: Spesielle detaljer som fortsatt er godt bevart. Her: ledninger. Vrakdelene ligger dels opå og dels ned i bakken. Foto: NIKU/AC Flyen.

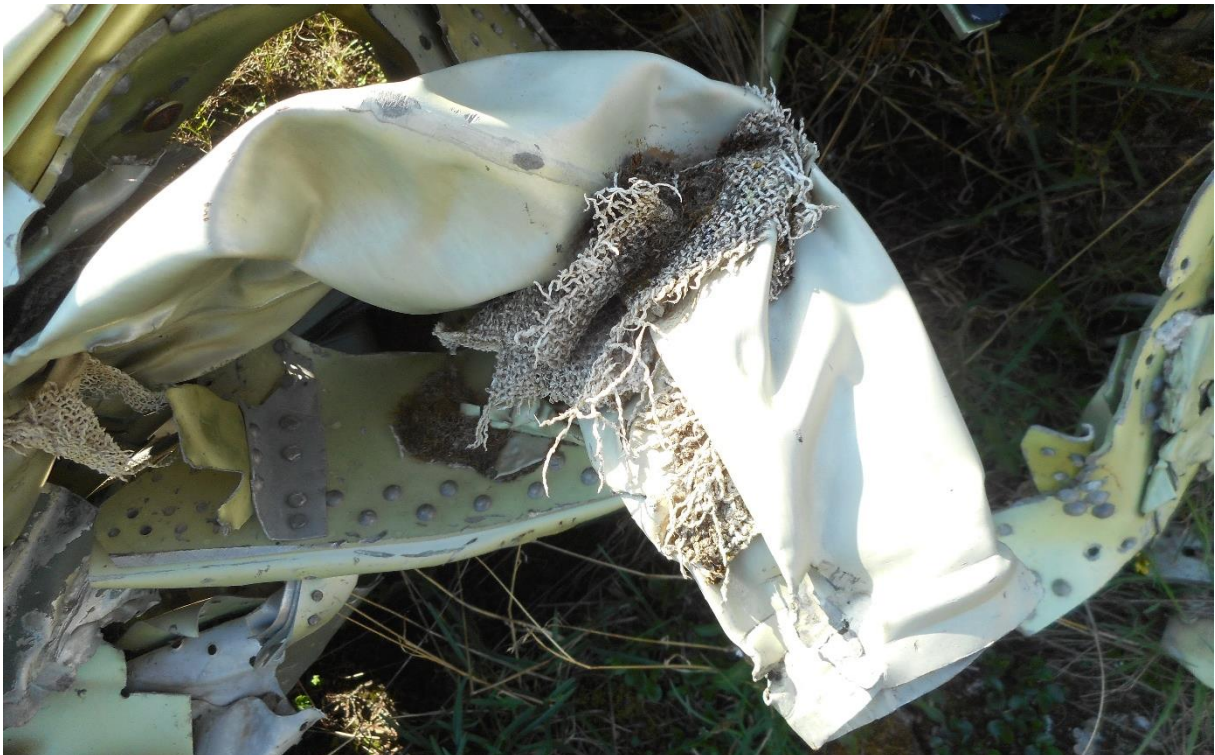
Figur 90: Til og med tekstil har overlevd bortimot 80 år ute i vær og vind. Foto: NIKU/AC Flyen.

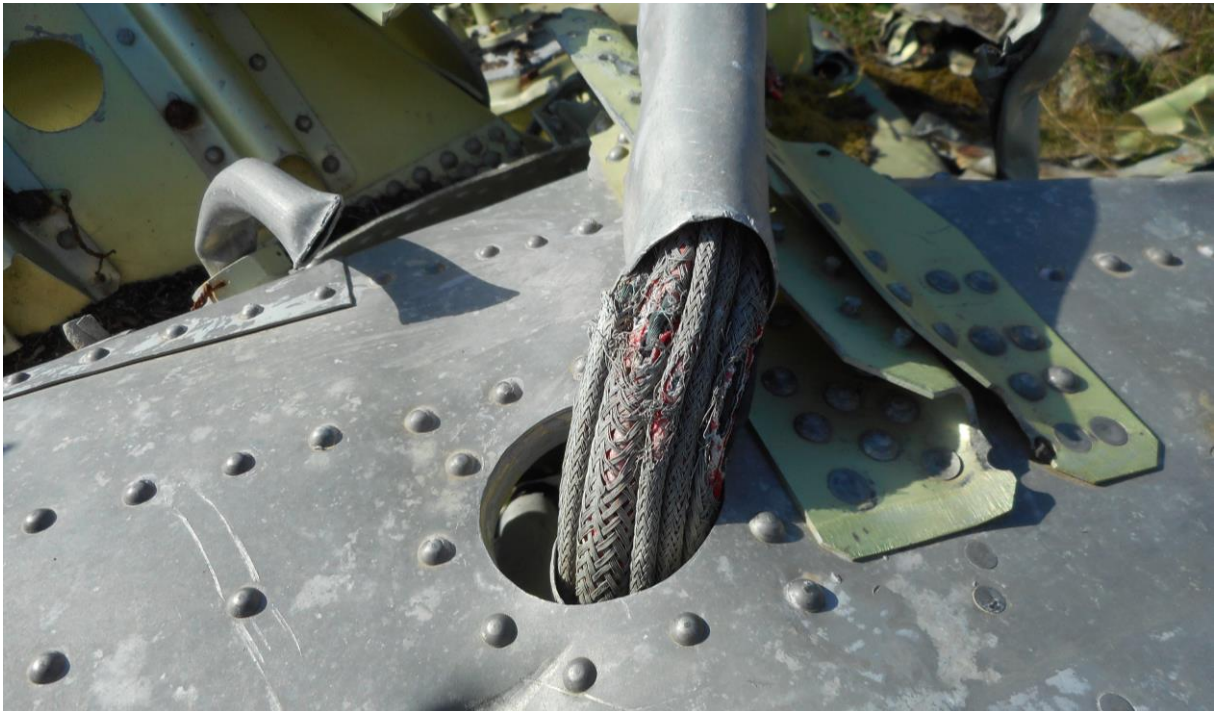
Figur 91: Detalj av vrakdel med ledninger. Foto: NIKU/AC Flyen
