ARKEOLOGISK OVERVÅKNING AV DRENERING OG VA-ANLEGG

Storhamargata 119, Hamarkaupangen, Hamar kommune, Innlandet

Tittel Arkeologisk overvåking av drenering og va-anlegg Storhamargata 119, Hamar kaupangen, Hamar kommune, Innlandet	Rapporttype/nummer NIKU Oppdragsrapport 73/2021	Publiseringsdato 16.06.2021
	Prosjektnummer 1021932	Oppdragstidspunkt Oktober 2020 – Juni 2021
	Forsidebilde Grøft VA-anlegg, tatt fra SV-hushjørne, oversikt gravd areal. Mot S. Foto NIKU 2020 (Cf53906_NIKU_0032).	
Forfatter(e) Amundsen, Hilde R.	Sider 35	Tilgjengelighet Åpen
	Avdeling Arkeologi

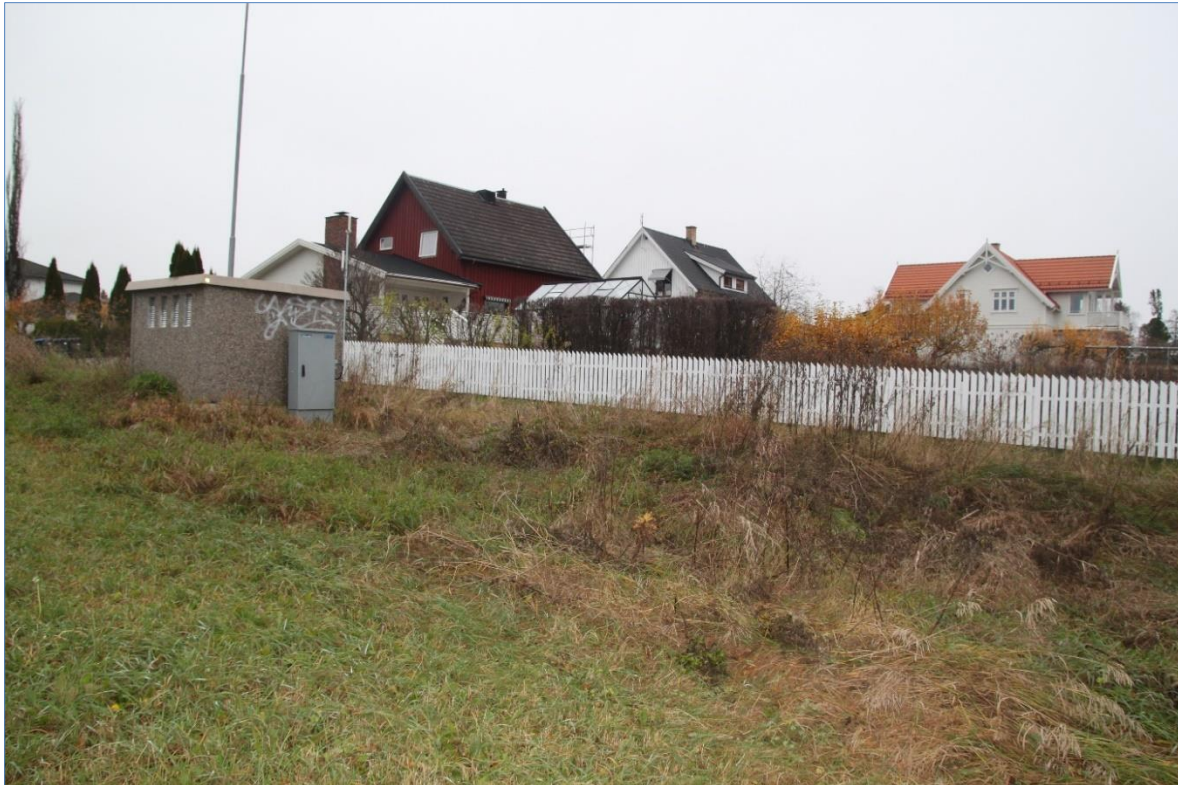
Figur 3. Oversiktsfoto tatt fra tidligere undersøkt grøft ved transformatorstasjonen av NIKU 2018, østre del av Kringkastingsjordet med funn av bryggesteinslag. Storhamargata 119 er huset i midten, bak drivhuset. Mot N-NØ. Foto Hilde R. Amundsen 2020 (Cf53906_NIKU_0008).

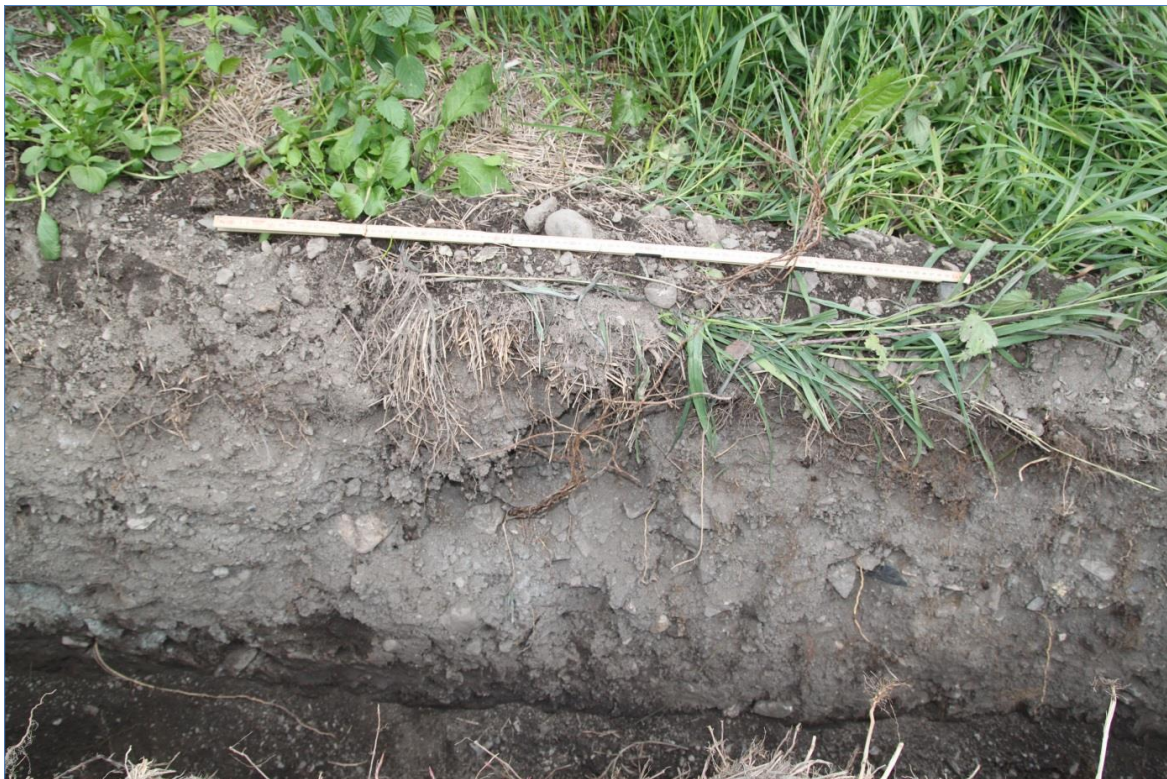
Figur 4. Trafogrøft NNØ-profil, bryggesteinslag med piggråd i overgangen mellom matjordlag og kulturlag i østre del av Kringkastingsjordet, NIKU-undersøkelse 2018 (Figur 43 og Foto-nr: Cf53321_NIKU_0112 i Amundsen og Furan 2018:43).

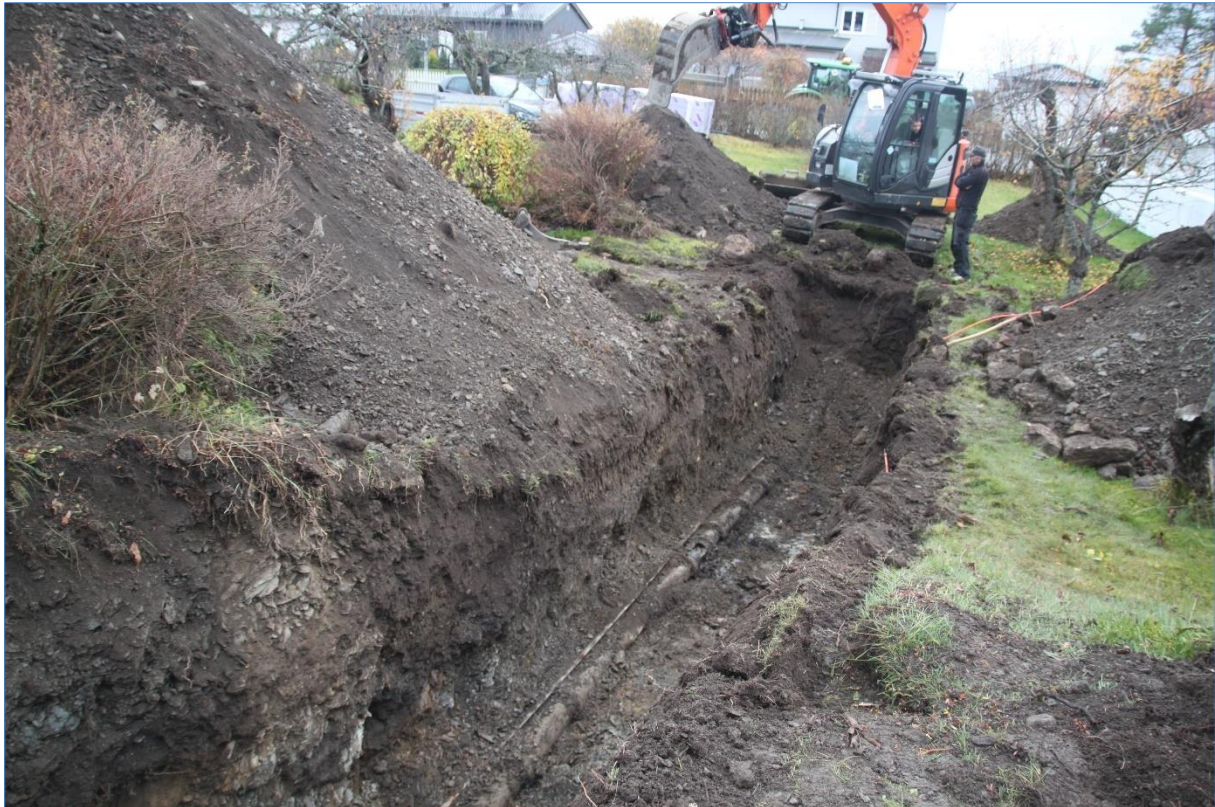
Figur 5. Grøft VA-anlegg, graving sørover i hagen. Mot Ø-SØ. Foto Hilde R. Amundsen 2020 (Cf53906_NIKU_0022).

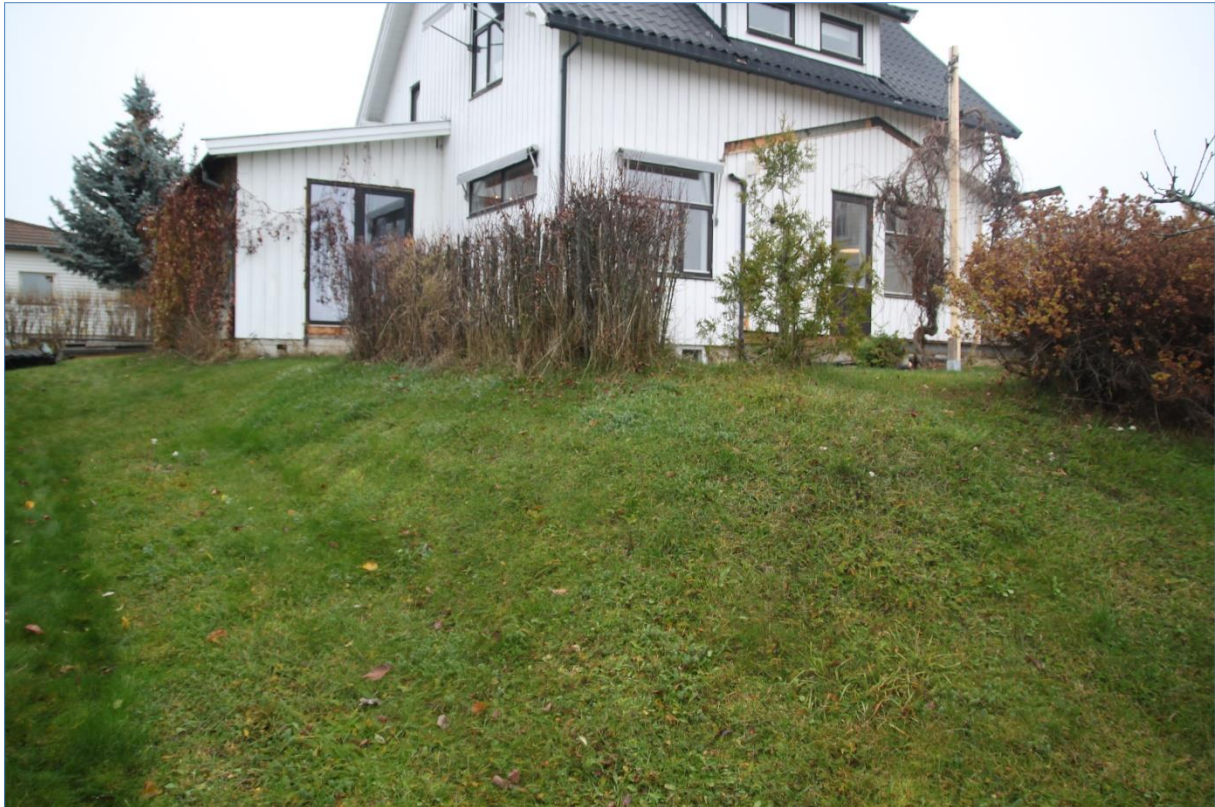
Figur 10. SV-del av oppbygd plattning foran husets sørside. Det nyere tilbygget i vest. Mot N. Foto Hilde R. Amundsen 2020 (Cf53906_NIKU_0010).

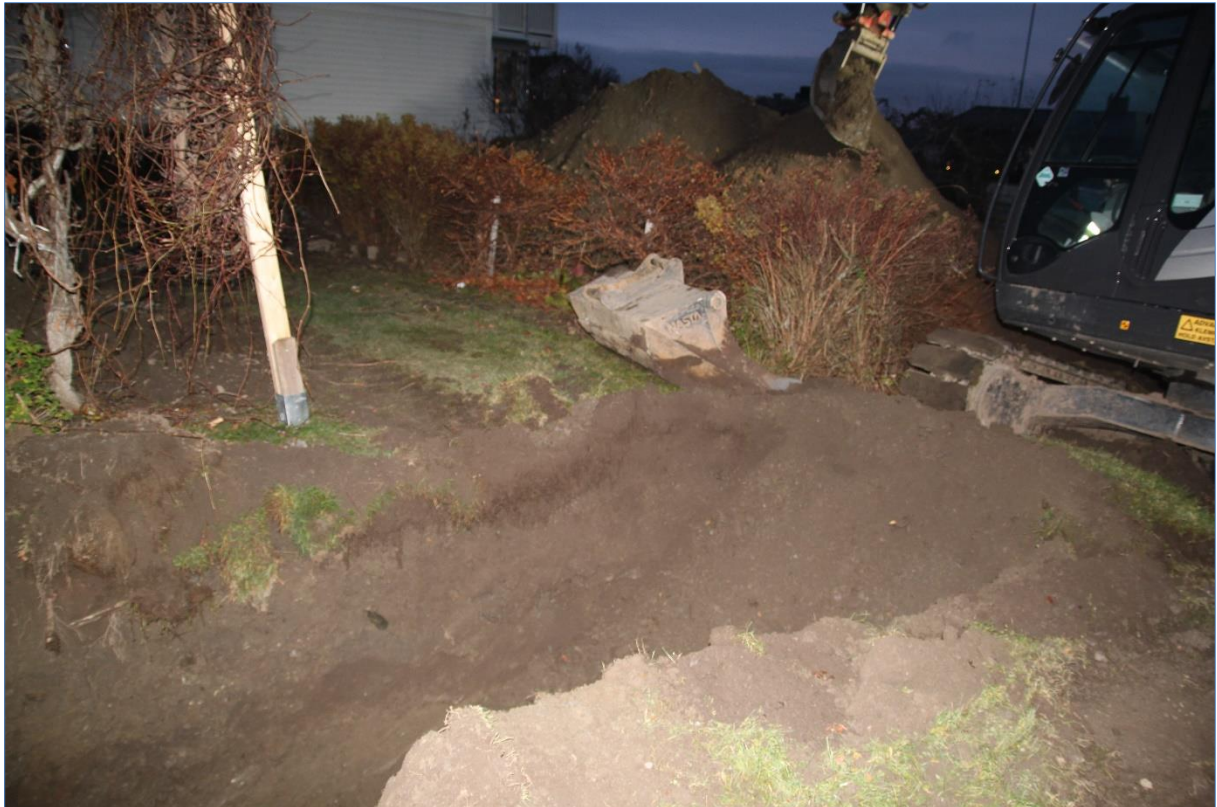
Figur 12. Grøft VA-anlegg, graving av grøfta innenfor plattingen i nordre del. Mot Ø. Foto Hilde R. Amundsen 2020 (Cf53906_NIKU_0017).

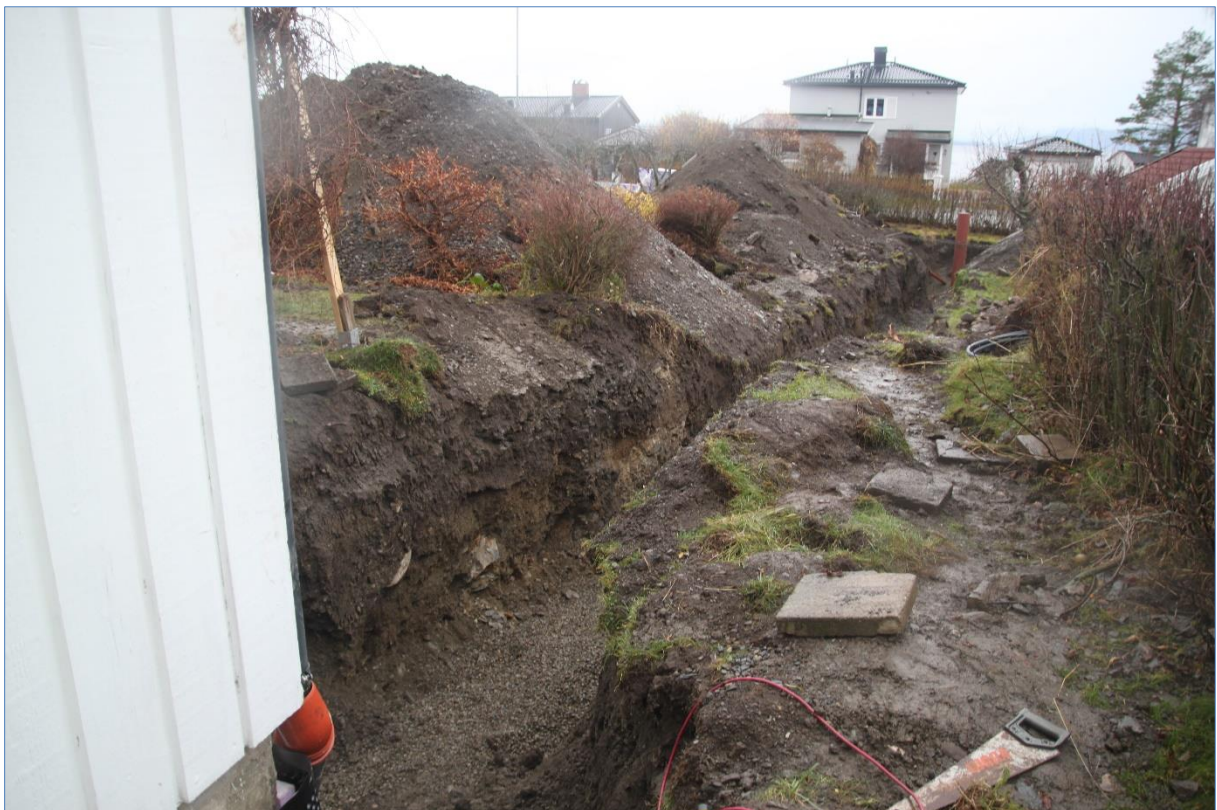
Figur 13. Grøft VA-anlegg, oversiktsfoto over gravd areal, tatt fra SV-hushjørne. Mot S. Foto Hilde R. Amundsen 2020 (Cf53906_NIKU_0032).

Arkeologisk overvåkning av gravingen av grøft for nytt VA-anlegg inkludert et lite område (rektangulær grop) for kum og infiltrasjonsanlegg ga positive resultater i form av et markant, relativt kompakt og in situ bryggesteinslag av middelaldersk karakter. Grøfta startet i nord ved SV-hjørne av husveggen og strakk seg sørover over plattingen og nedre del av hagen, og endte ca. 1,50–1,70 meter nord for hekken/gjerdet ved eiendomsgrensa mot Storhamargata. Gropa ble anlagt øst for grøftas søndre del; om lag 8 meter nord for hekk/gjerde. I både grøft og grop var det bevart bryggestein og bryggesteinslag som begynte rett under plenen (Lag 1). Kulturlaget (Lag 2) var mellom 35–70 cm. tykt i grøfta og ca. 90 cm. tykt i gropa, Laget var tynnere i nord og tykkere i sør, og ble generelt tykkere lenger sørover. Et slakt hellende terreng er muligens en naturgitt årsak til at kulturlaget var tykkere i sør. Det kan også hende at det i middelalderen ble deponert mer bryggestein i denne delen enn lenger nord. En annen mulighet er at det har skjedd forflytninger av masser i nyere tid, for eksempel i forbindelse med anleggelse av hagen. Det lot seg ikke gjøre å konkludere sikkert mht. disse spørsmålene. Med unntak av forstyrrelser og brudd grunnet diverse nyere tids nedgravninger i form av fiberkabel, overvannsledning, søppelfylling etc., var bryggesteinslaget relativt godt bevart og dessuten intakt i profilveggene til både grøft og grop. Laget fortsetter høyst sannsynlig i øvrige deler av hagen.

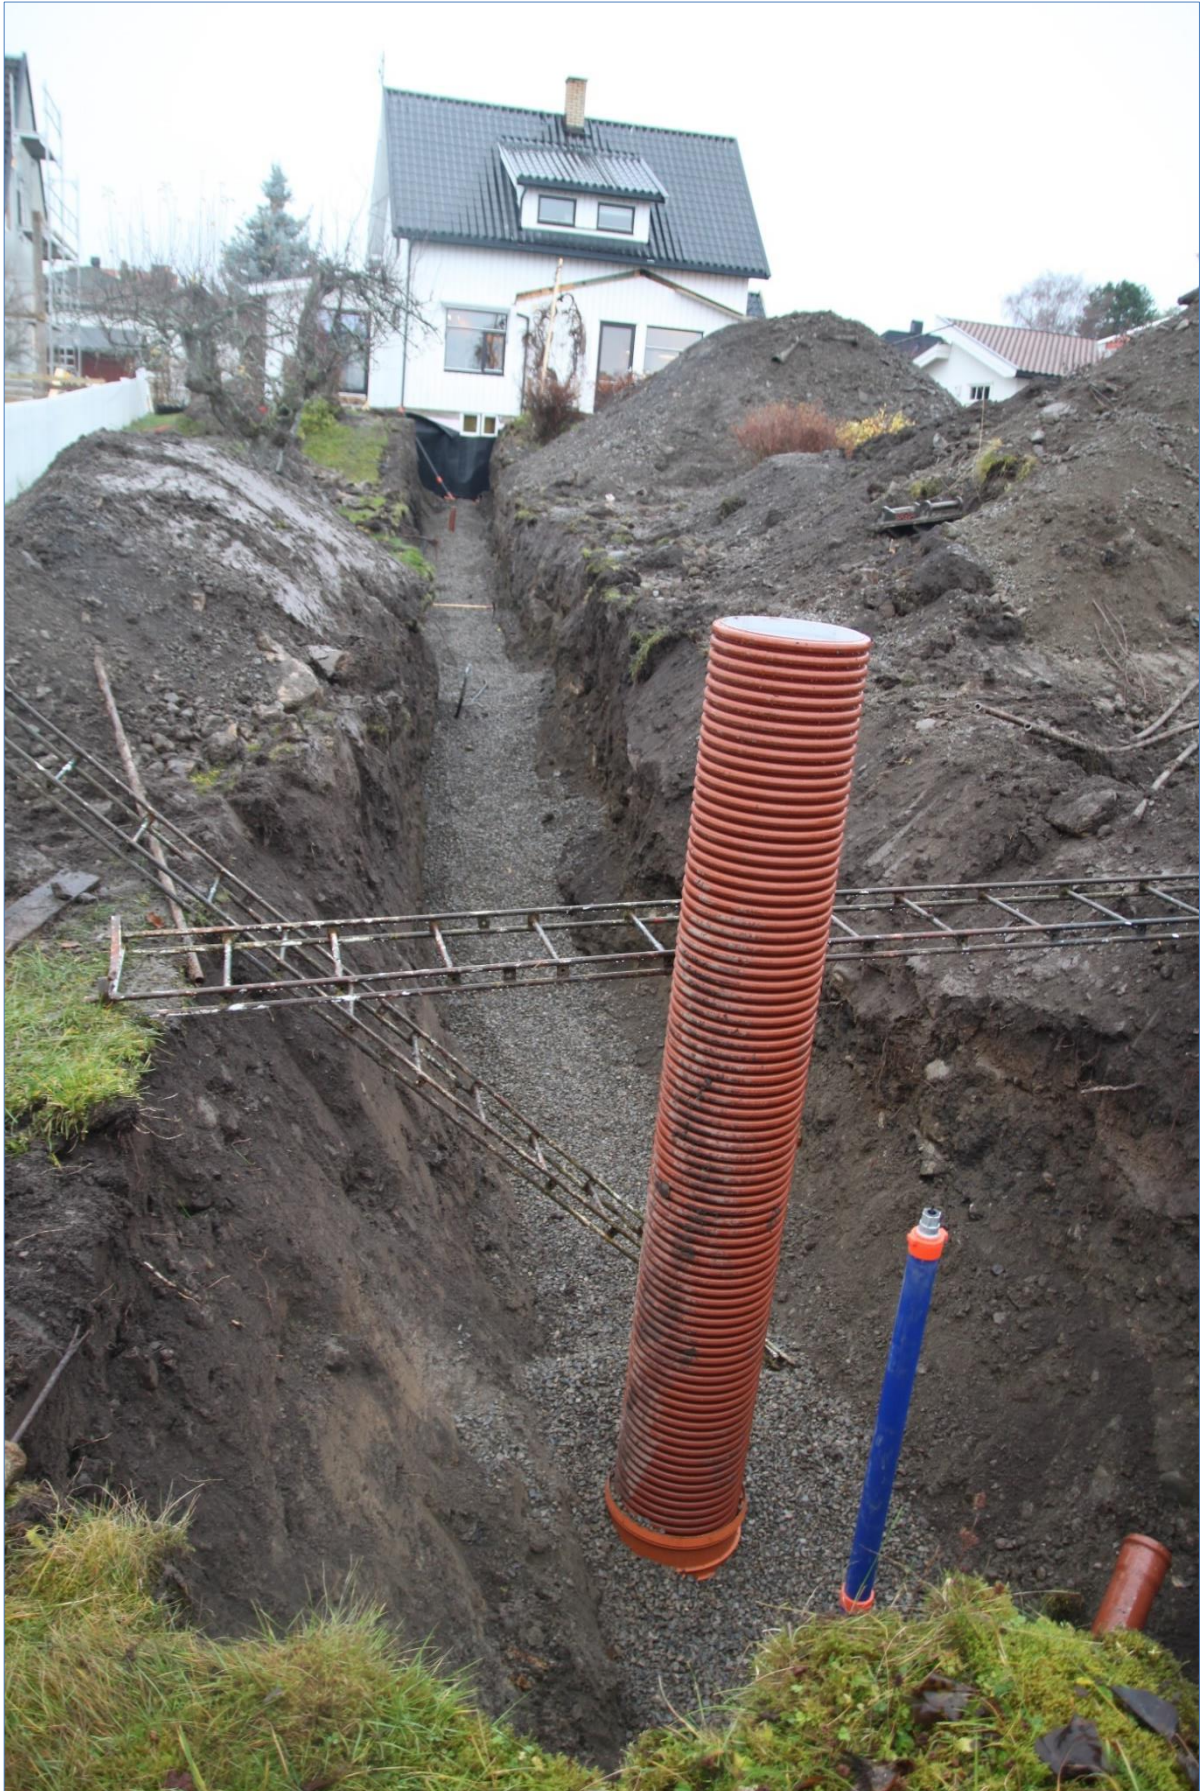
Figur 14. Grøft VA-anlegg, oversiktsfoto over gravd areal. Mot N. Foto Hilde R. Amundsen 2020 (Cf53906_NIKU_0031).

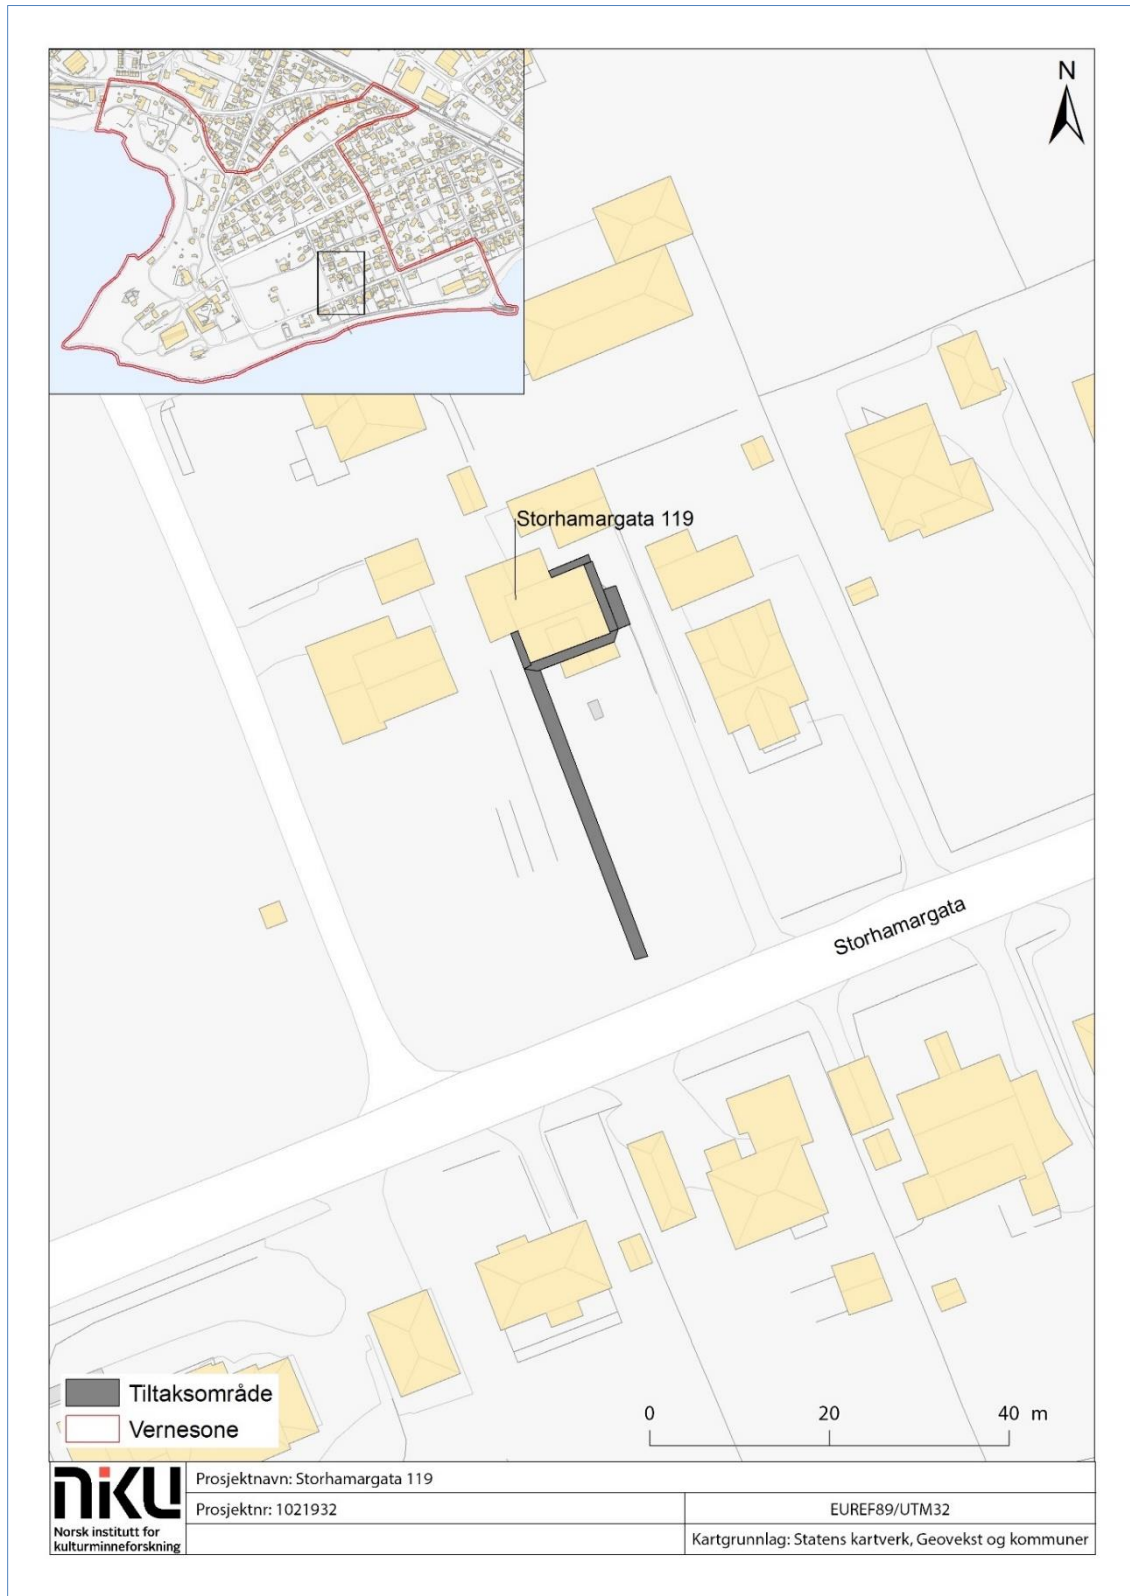
Figur 22. Oversiktskart med markering av undersøkelsesområdet Storhamargata 119, beliggenhet innenfor Hamarkaupangen. Detaljkart med undersøkte dreneringsgrøfter og grøft for VA-anlegg (grop for kum og infiltrasjonsanlegg ble undersøkt i SØ-del). Den lille kvadranten vest for eiendommen er transformatorstasjonen der det ble avdekket et bryggesteinslag av NIKU i 2018. Kart: Line Hovd; NIKU.
