MILJØOVERVÅKNING BRYGGEN I BERGEN

Statusrapport Bryggen MOV pr 31. mars 2022

Rory Dunlop (NIKU); Liv Bruås Henninge & Jostein Soldal (COWI); Håvard Hind & Lars Krangnes (Cautus Geo)

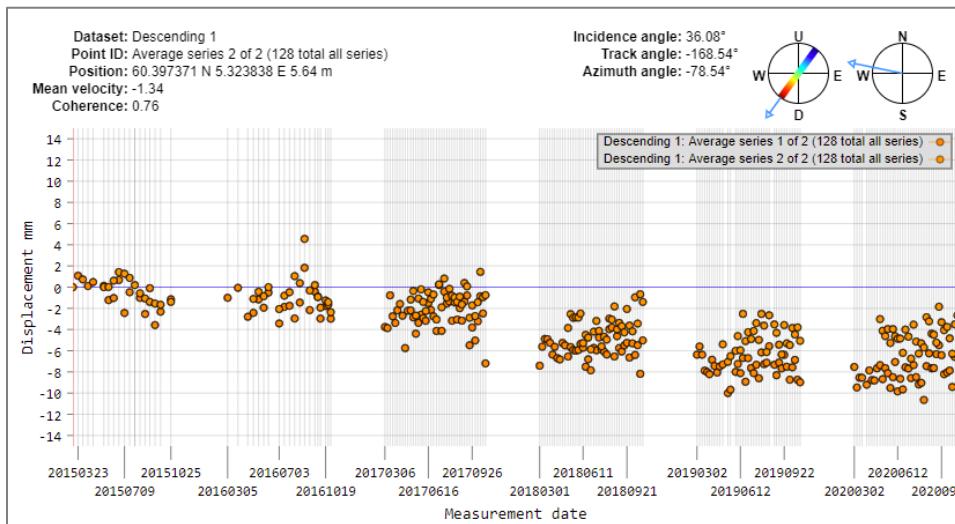
Setningsdata er vist under. Resultatet fra InSar data tilsier en jevn setning av siden 2015 og ut 2020.

Figur 9. Bryggen: setningsutvikling fra 2015 til 2020 ut fra InSar data. <https://insar.ngu.no/>

Historiske data viser at det generelt har vært en stabil setningstrend fra år 2000. Fra 2020 til 2021 har det vært en større setning enn året før. Den gjennomsnittlige setningen fra alle målepunkt har økt fra -1,9 mm til -5 mm. Noe av dette kan forklares med at målingene er sensitive for flere faktorer, som blant annet temperatur og fuktighet, selv om det blir tatt høyde for dette ved innmåling er det utfordrende nøyaktig samme forhold fra år til år. Usikkerheten på målingene er også 1 mm slik at dette muligens kan forklare noe av forskjellen fra år til år.

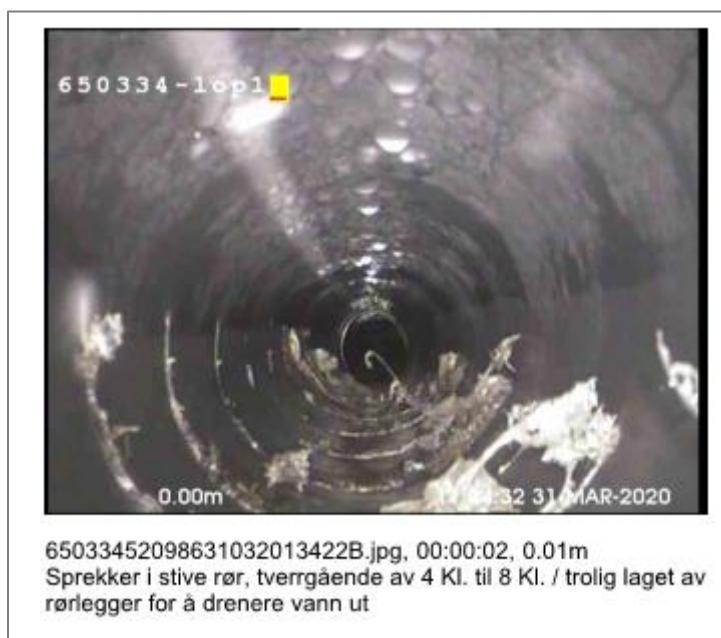
situasjonen. Ca. 70 % av rørene er i plast og hadde hovedsakelig små avvik, som mindre lengde- og tverrforskyninger i skjøter. I overvannsrør i betong var det også en del mindre avvik og tre plasser ble det observert rørkollaps. Betongrør antas å være gamle og det kan være at noen av de nye rørene i plast er lagt ned for å erstatte disse. Det hadde samlet seg mye sand og grus i rørene, som nå er spylt rørene.

Figur 11. Inspeksjon av I/T ledning. Vitek AS

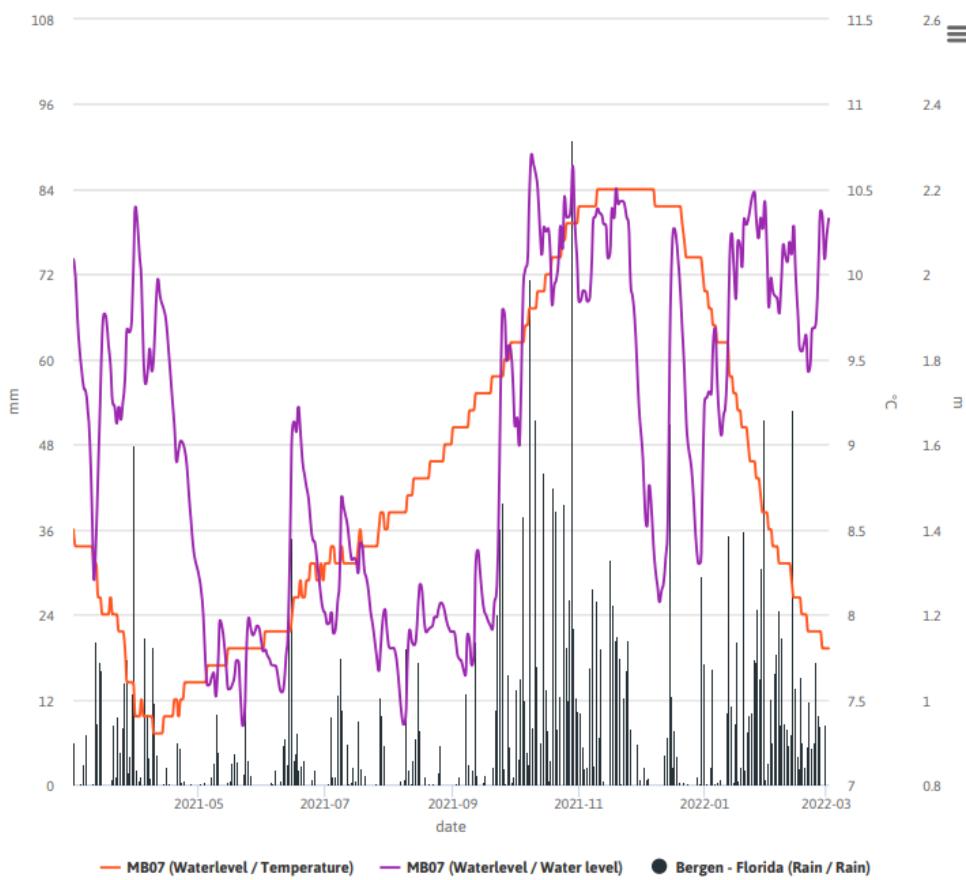
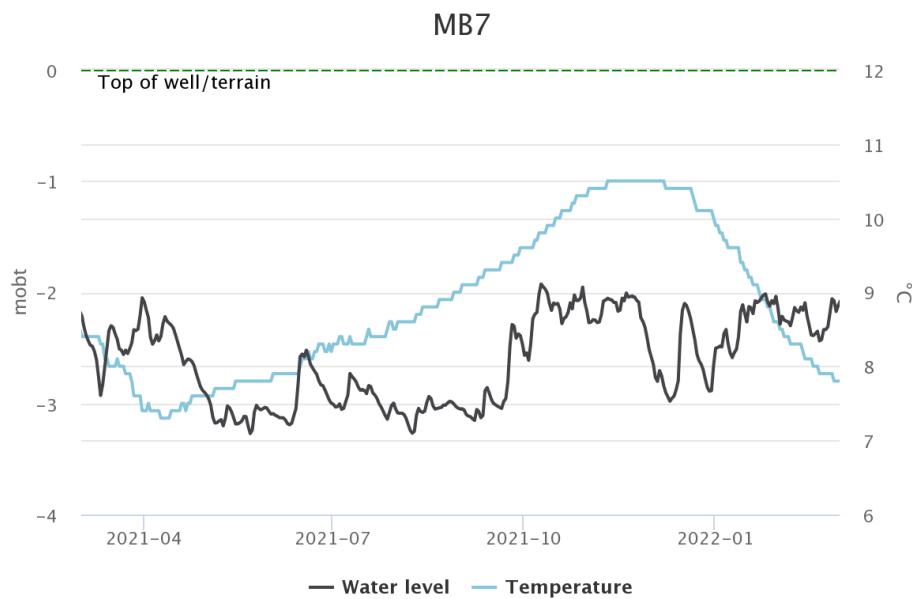
MB7 ligger langt opp i Bugårdens passasje, rett ved siden av prøvehullet bak Nordre Bredsgården. Grunnvannsnivået i MB7 skal helst ikke være lavere enn ca. 120 cm under brønntopp. Dette har vært tilfellet hele rapporteringsperioden, se Figur 17. Situasjonen vil avhjelpes når vann blir tilført I/T-systemet på mer kontinuerlig basis.

Figur 17. Sensordata fra MB7 i perioden 01.03.2021 til 01.03.2022.

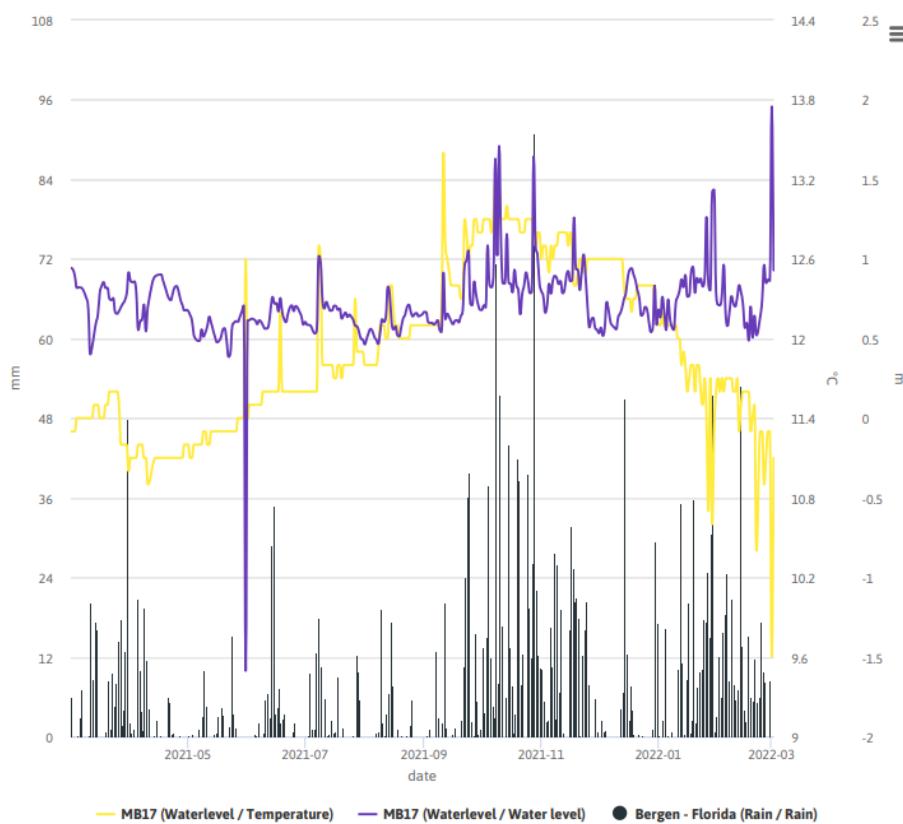
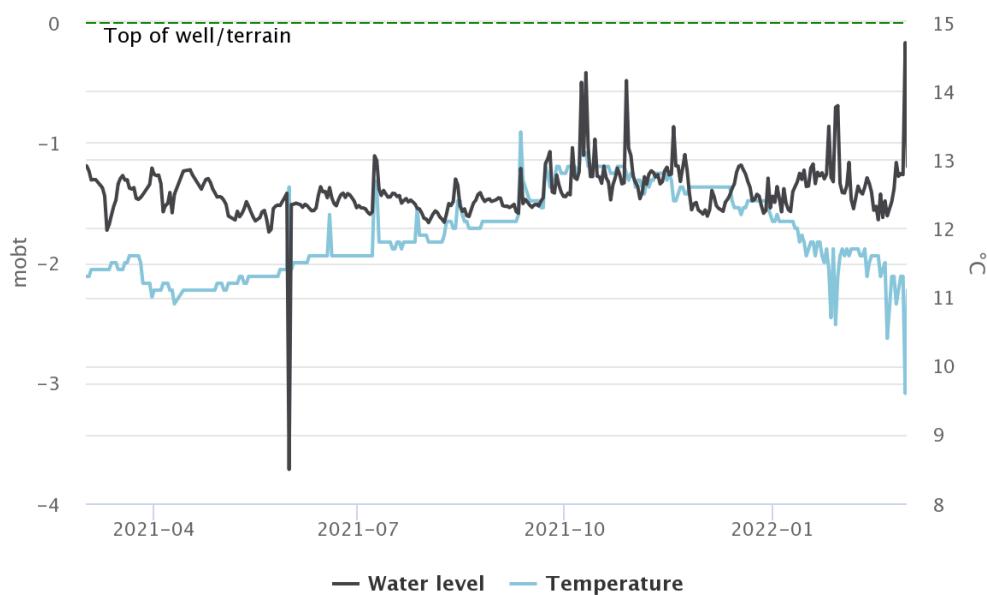
MB17 ligger omtrent midtveis i Bugårdens passasje, og rett ved siden av spuntveggen rundt hotellet. Grunnvannsnivået i MB17 skal ikke være lavere enn 80 cm under brønntopp. Dette har kun unntaksvis ikke vært tilfellet denne rapporteringsperioden, se Figur 21. Situasjonen vil avhjelpes når vann blir tilført I/T-systemet på mer kontinuerlig basis.

Figur 21. Sensordata fra MB17 i perioden 01.03.2021 til 01.03.2022.

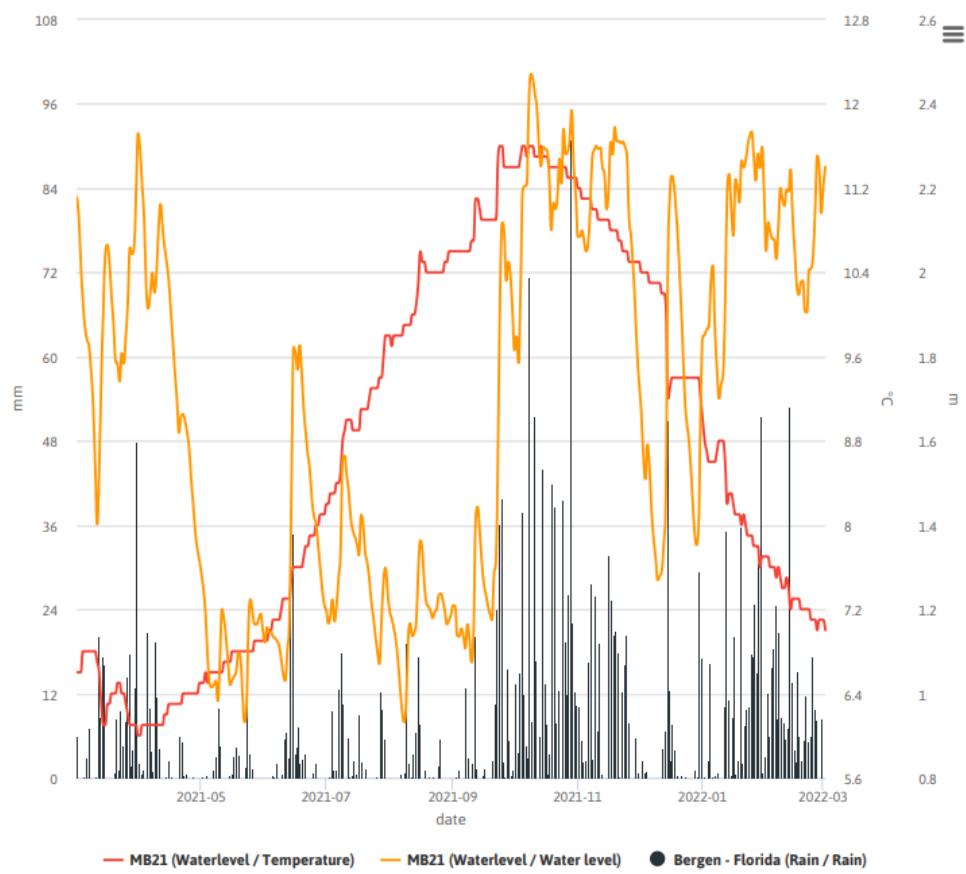
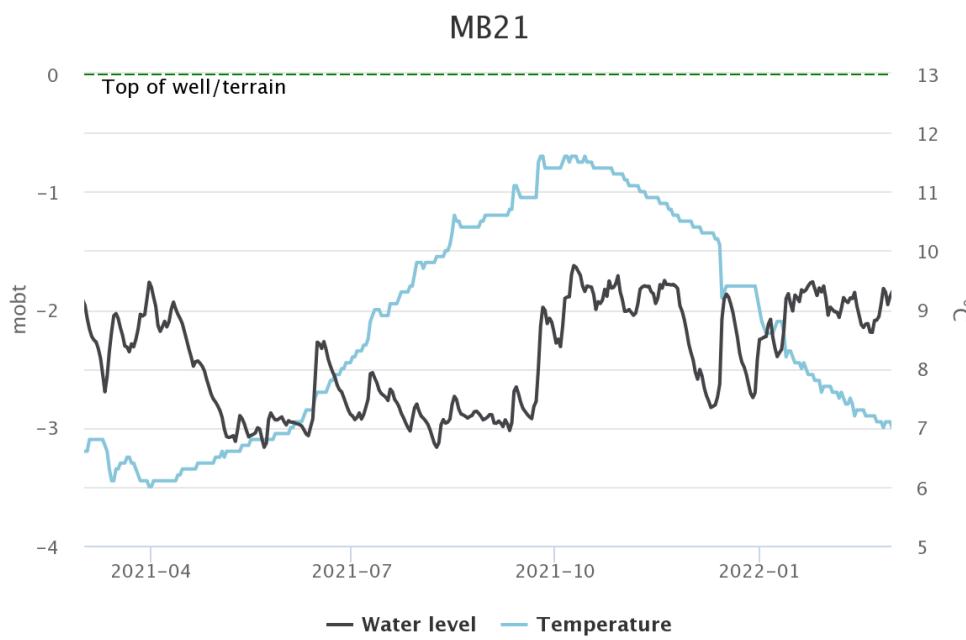
MB21 ligger rett ved siden av prøvehullet bak Nordre Bredsgården. Grunnvannsnivået i MB21 skal ikke være lavere enn ca. 120 cm under brønntopp. Dette har vært tilfellet hele rapporteringsperioden, se Figur 22. Situasjonen vil avhjelpes når vann blir tilført I/T-systemet på mer kontinuerlig basis.

Figur 22. Sensordata fra MB21 i perioden 01.03.2021 til 01.03.2022.

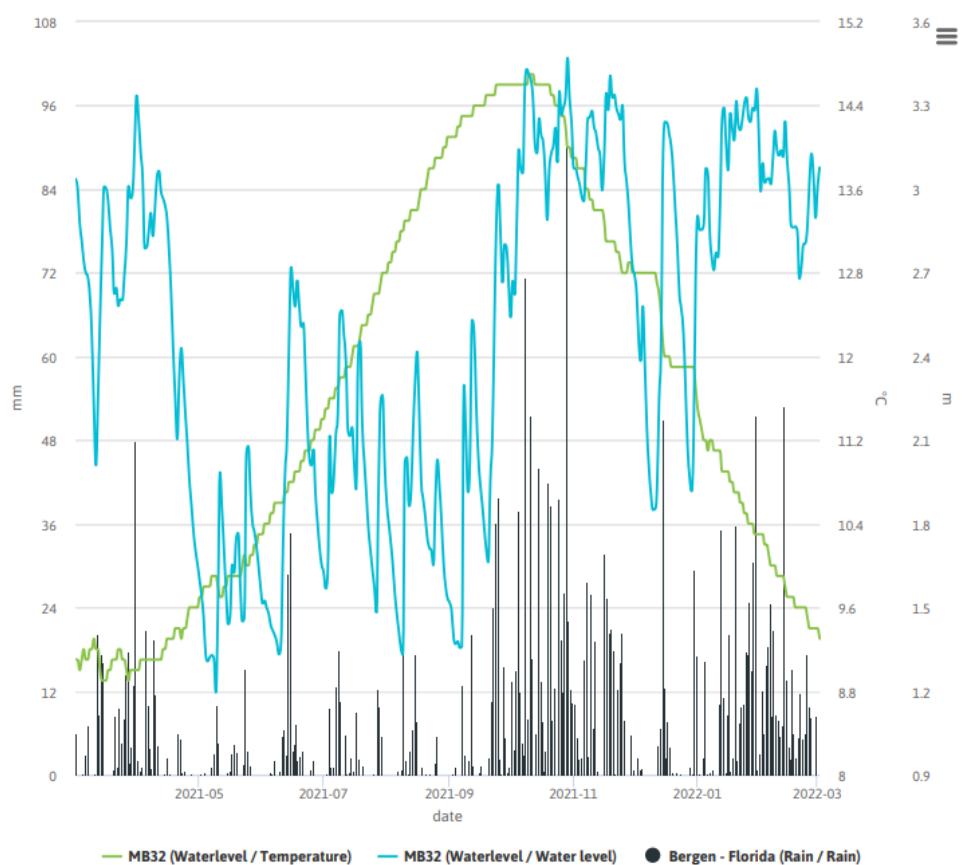
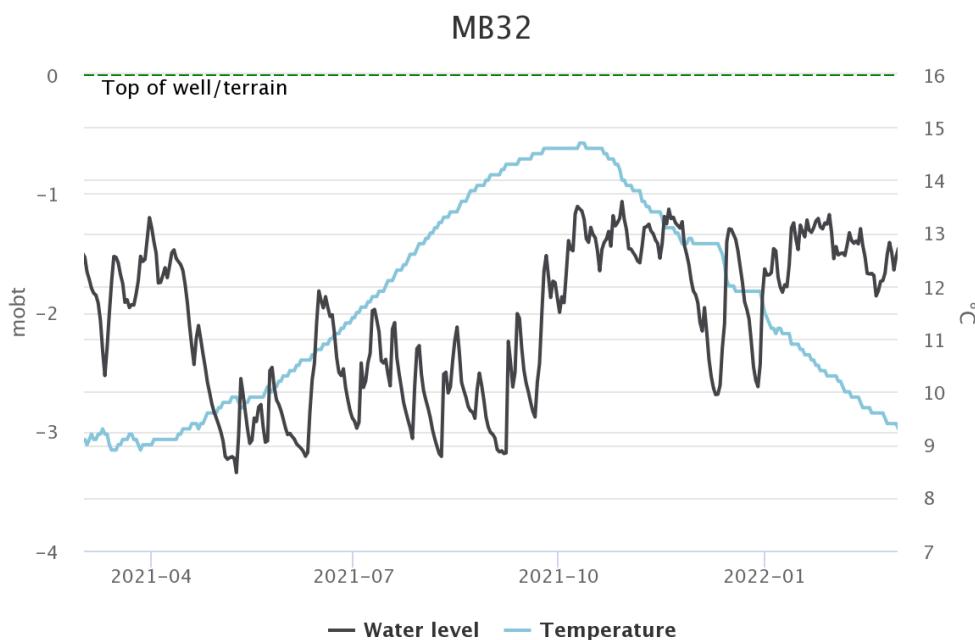
MB32 ligger øverst i Bugårdens passasje, rett ved siden av Arent Meyers steinkjeller. Grunnvannsnivået i MB32 skal ikke være lavere enn 80 cm under brønntopp. Dette har vært tilfellet hele rapporteringsperioden, se Figur 25. Situasjonen vil avhjelpes når vann blir tilført I/T-systemet på mer kontinuerlig basis.

Figur 25. Sensordata fra MB32 i perioden 01.03.2021 til 01.03.2022.

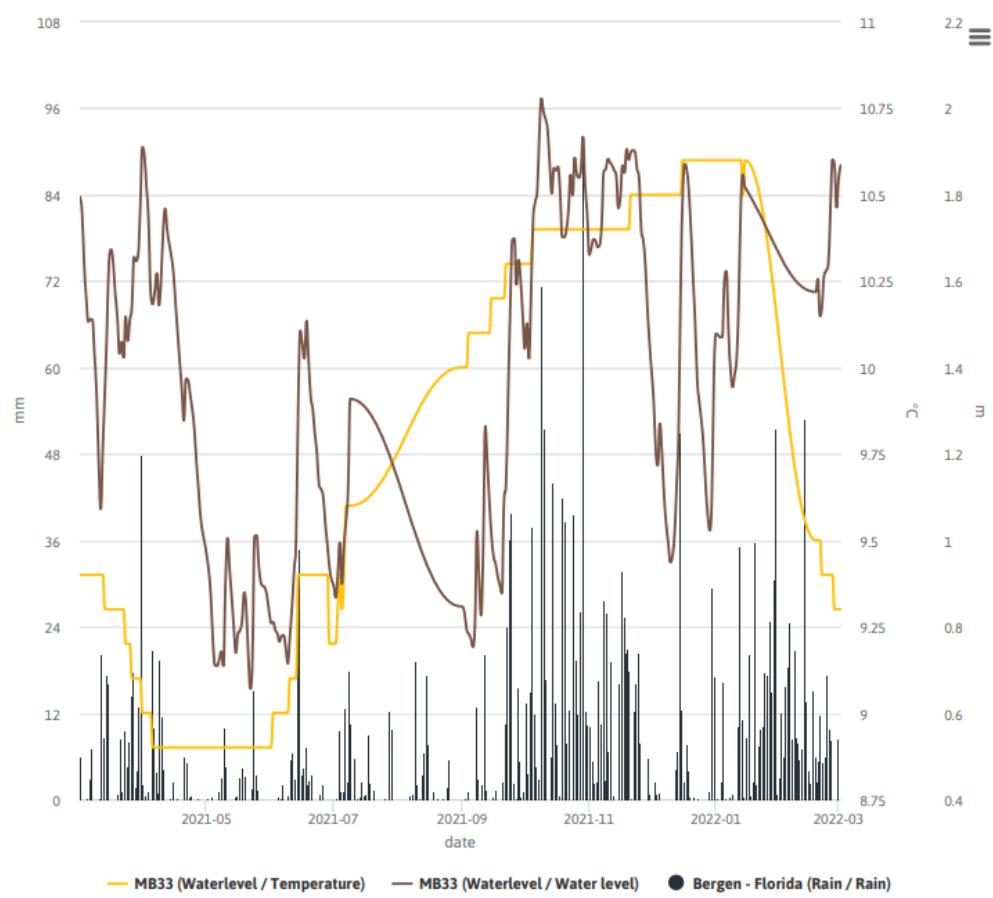
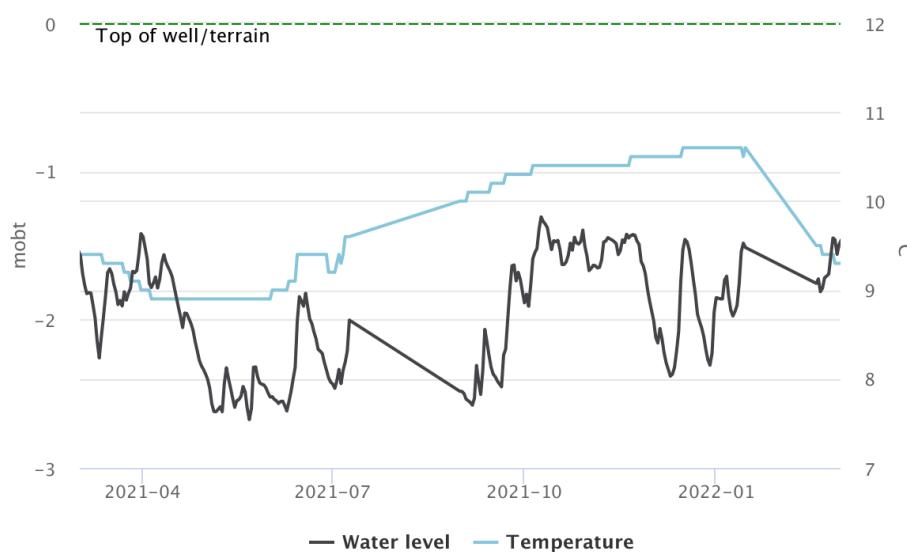
MB33 ligger langt opp i Bugårdens passasje, rett nedenfor den lille, alene-stående trebygningen. Grunnvannsnivået i MB33 skal ikke være lavere enn 80 cm under brønntopp. Dette har vært tilfellet hele rapporteringsperioden, se Figur 26. Situasjonen vil avhjelpes når vann blir tilført I/T-systemet på mer kontinuerlig basis.

Figur 26. Sensordata fra MB33 i perioden 01.03.2021 til 01.03.2022.

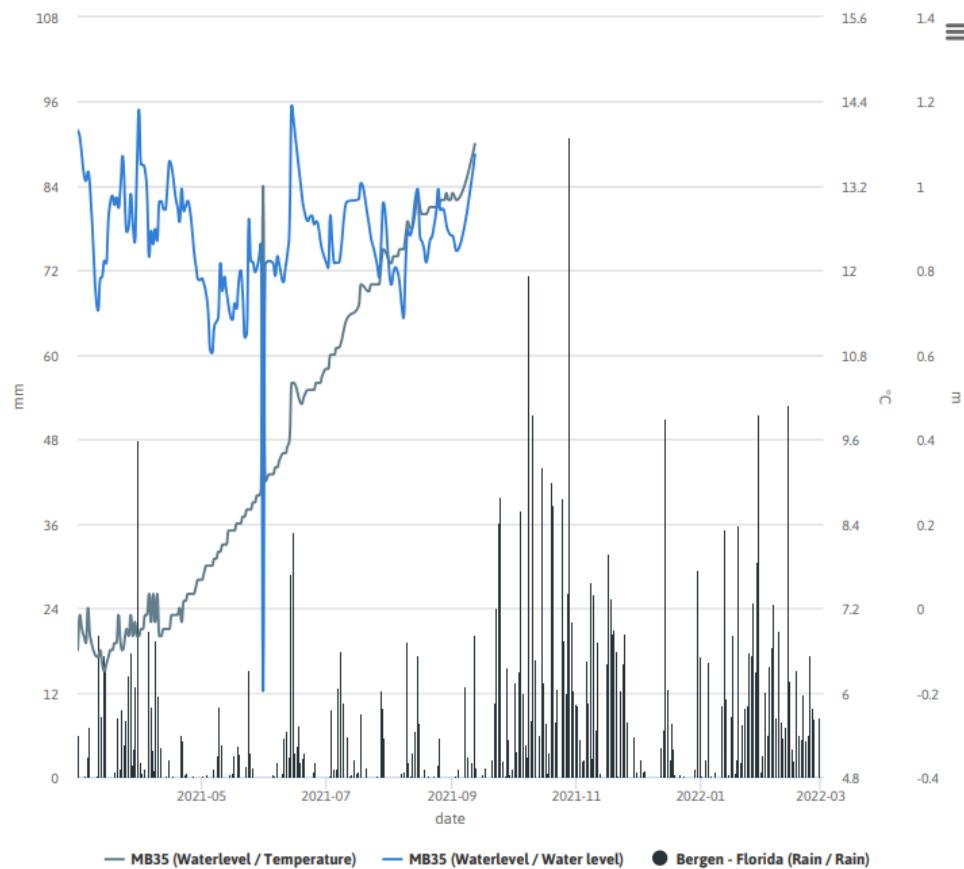
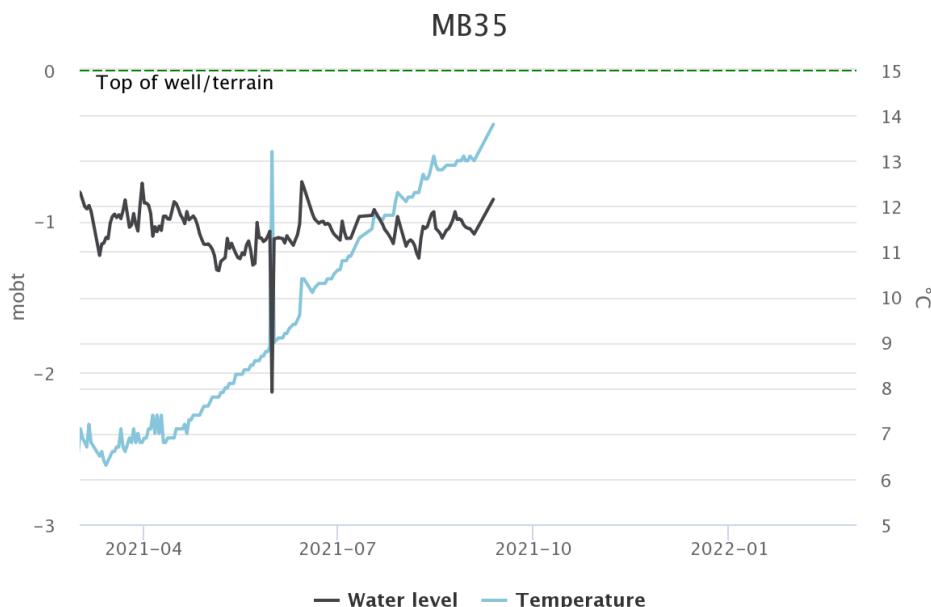
Sensoren i miljøbrønnen MB35 som ligger i influensområdet til Bryggen ble feilmeldt i januar 2022. Det ble bestemt av NIKU å ikke videreføre målepunktet. For MB17 foreligger en feil som fører til at målinger foretas så sjeldent som en gang i døgnet. Det er ikke helt kjent hva årsaken til dette er, men vannstand når tidvis helt opptil bunnen av denne loggeren og det mistenkes at fuktskade på connectorbrettet kan være årsaken. Det er ikke en prioritert oppgave å utrette denne feilen per nå.

MB35 ligger i Finnegårdsgaten, utenfor det østre hjørne til Det Hanseatiske Museum, og således ligger den utenfor området omfattet av I/T-systemet. Grunnvannsnivået i MB35 skal ikke være lavere enn 80 cm under brønntopp. Dette har stort sett vært tilfellet så lenge det har blitt tatt målinger denne rapporteringsperioden, se Figur 27.

Figur 27. Sensordata fra MB35 i perioden 01.03.2021 til 01.03.2022.

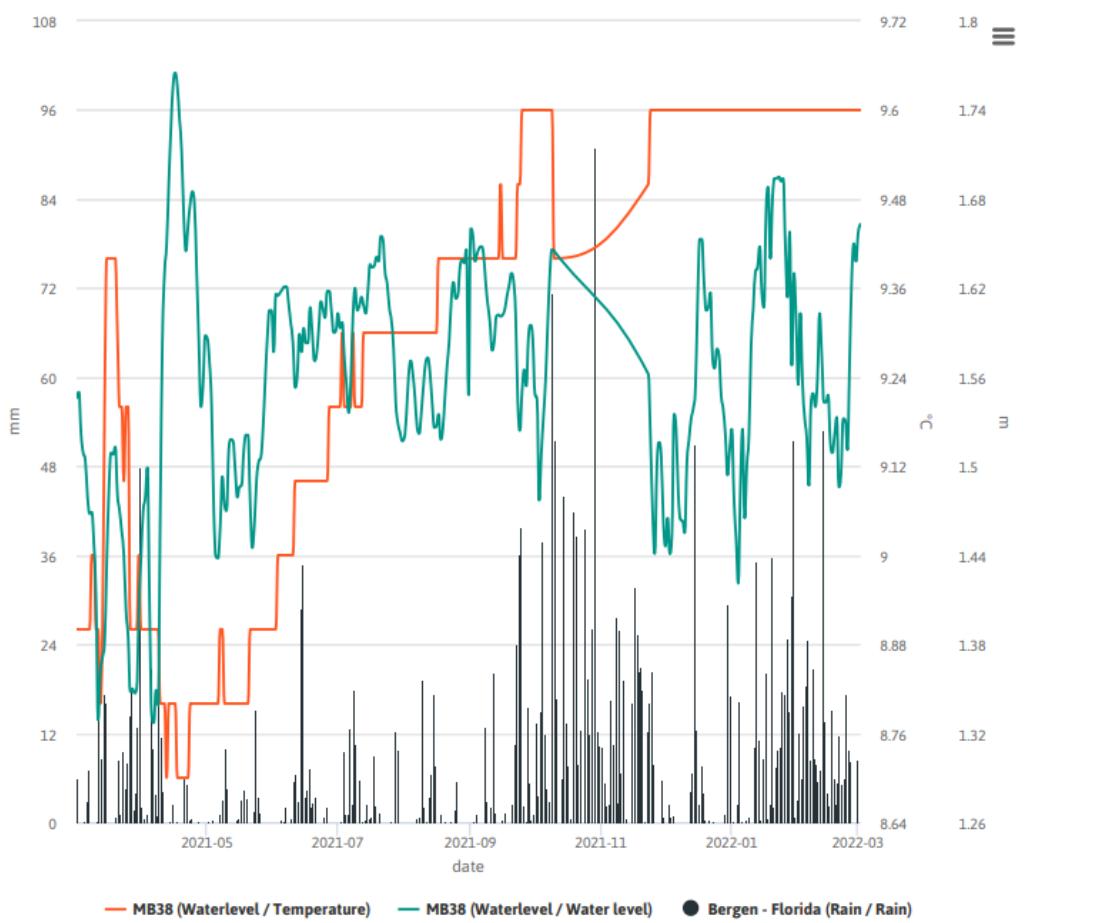
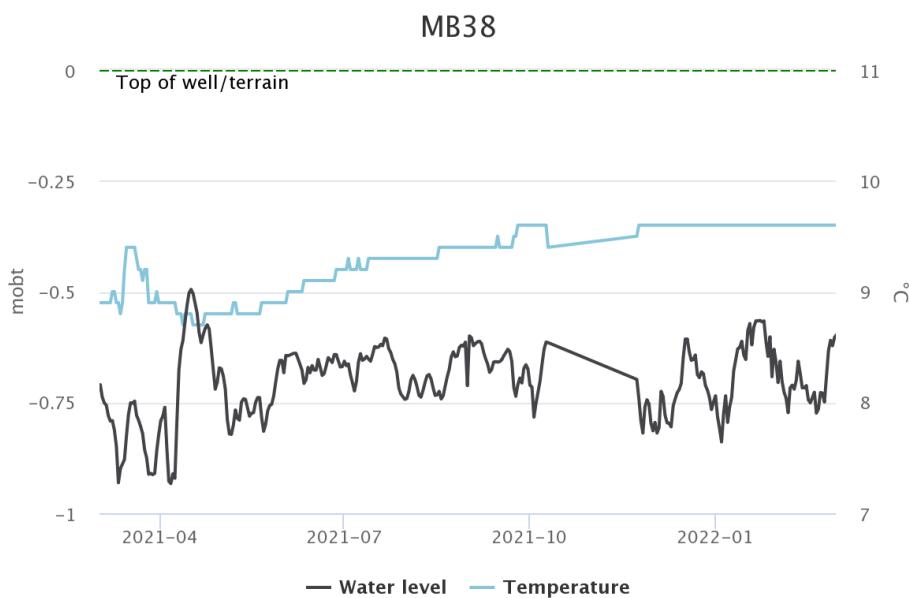
MB38 ligger i Bellgården/Jacobsfjorden passasjen. Grunnvannsnivået i MB38 skal ikke være lavere enn 80 cm under brønntopp. Dette har forekommet i rapporteringsperioden, se Figur 28. Dette punkt bør derfor følges opp videre.

Figur 28. Sensordata fra MB38 i perioden 01.03.2021 til 01.03.2022.

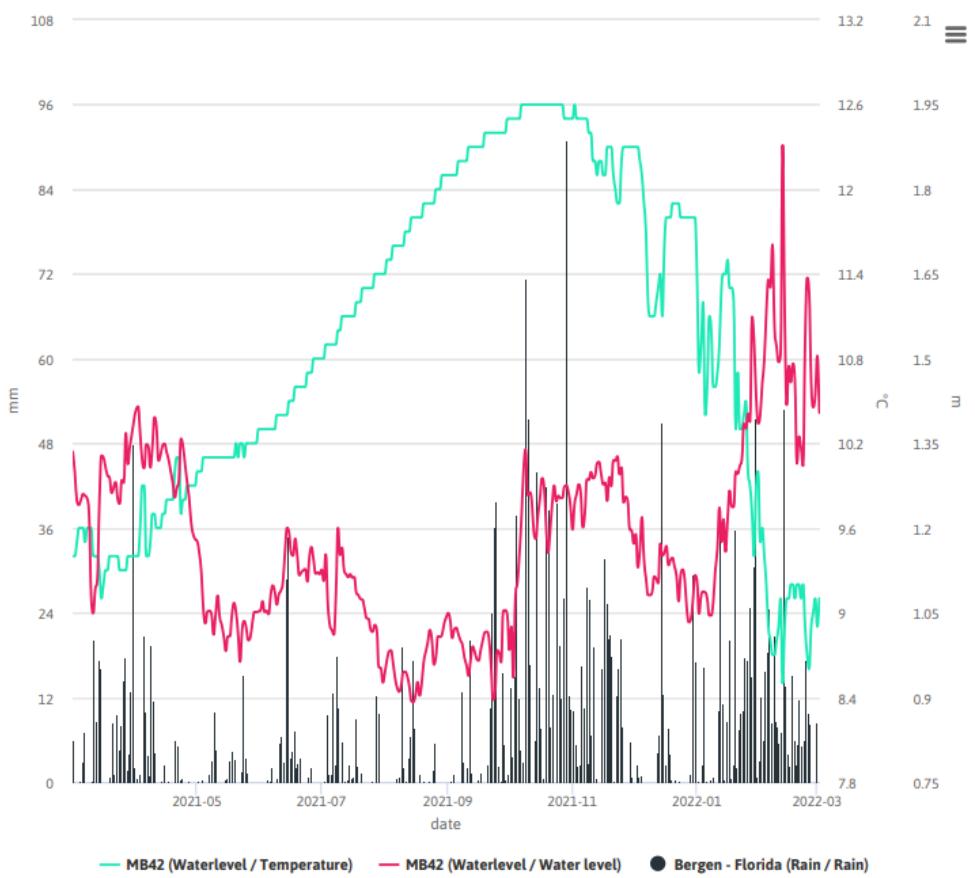
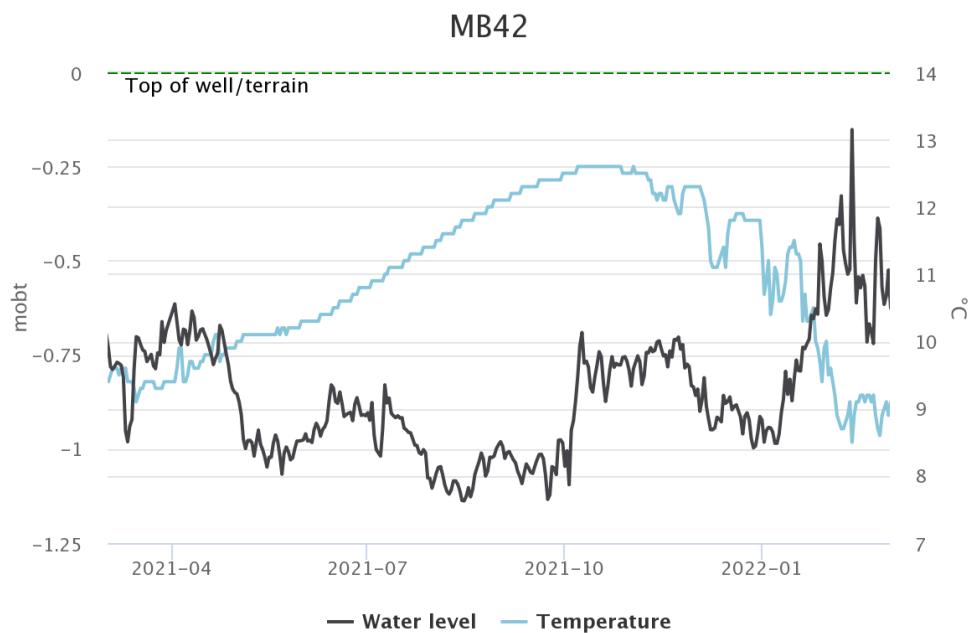
Figur 30. Sensordata fra MB42 i perioden 01.03.2021 til 01.03.2022.

MB42 ligger i Bredsgårdens passasje. Grunnvannsnivået i MB42 skal ikke være lavere enn 80 cm under brønntopp. Dette har forekommet i rapporteringsperioden, se Figur 30. Situasjonen vil avhjelpes når vann blir tilført I/T-systemet på mer kontinuerlig basis.

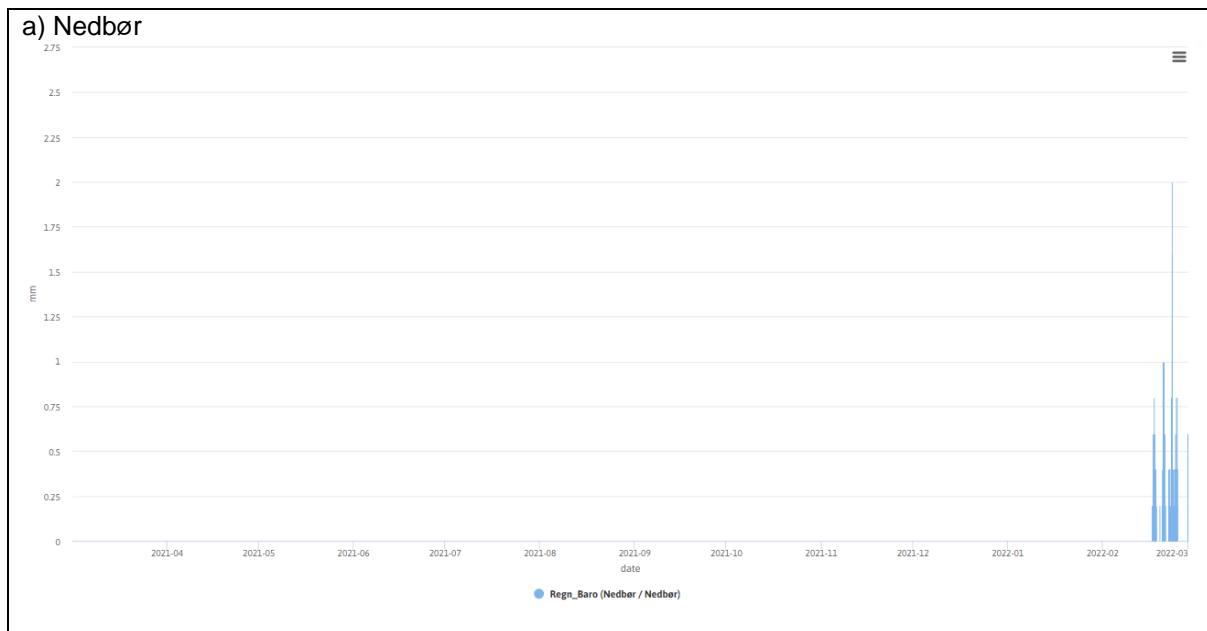
Figur 34. Sensordata fra regnmåler på taket til Bryggens Museum.

Figur 34 viser sensordata for regnmåleren på taket til Bryggens Museum fra 01.03.2021 t.o.m. 01.03.2022. Værstasjonen ble demontert i 2021 på grunn av bygningsarbeid og ble reetablert i februar 2022. Det er derfor minimalt med målinger siste året.
