MILJØOVERVÅKNING BRYGGEN I BERGEN

Statusrapport Bryggen MOV pr 31. mars 2020

Håvard Hind og Lars Krangnes (Cautus Geo AS) Jostein Soldal (COWI AS) Vibeke Vandrup Martens (NIKU)

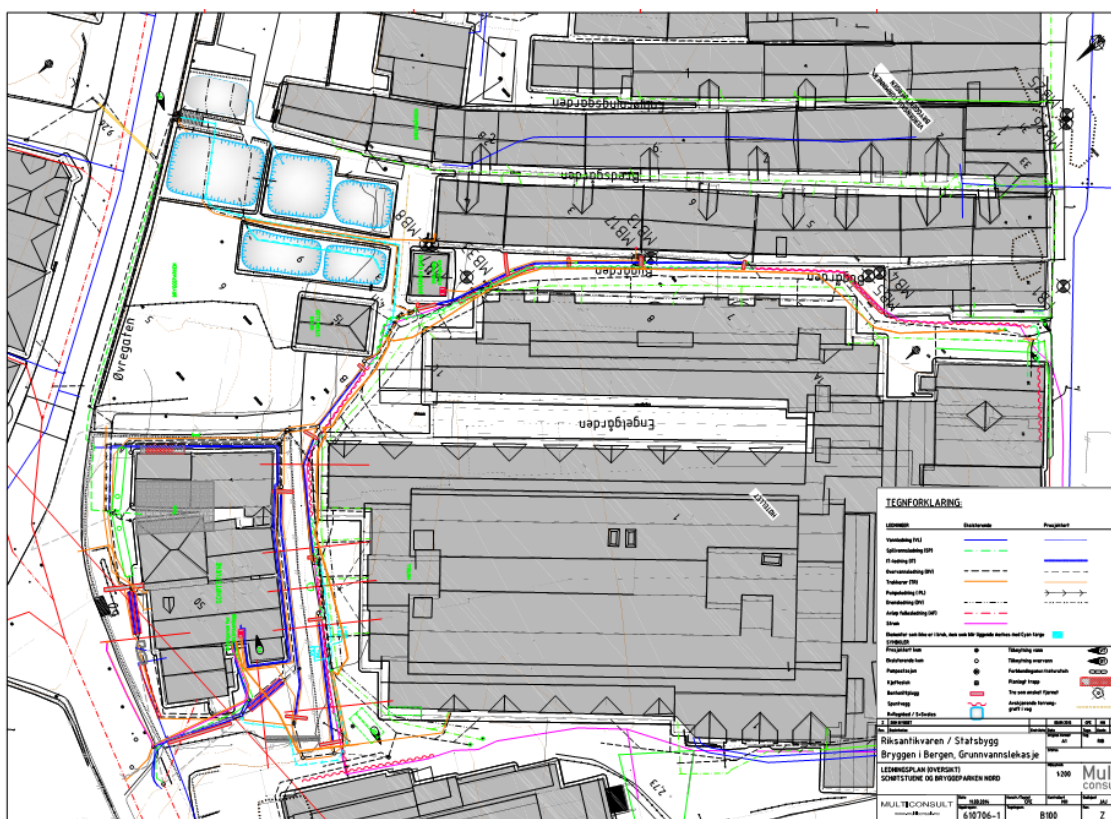
Figur 9. Siste oppdaterte ledningskart vi har mottatt

Foreløpig status fra Vitek er at omtrent 500 meter med hovedrør er inspisert. I flere områder var rørene helt fulle, de anslår at totalt flere hundre kilo med sand og grus er spylt ut. Det er funnet flere punkter med lekkasje og brudd på rør. Noen steder var røret tilsynelatende kappet rett av. Vi tenker at dette kanskje kan være i forbindelse med I/T systemet; dette finner vi ut når endelig rapport blir levert. Videre opplyser Vitek om at rørsystemet ikke stemmer overens med det sist oppdaterte ledningskartet vi er tilsendt (Figur 9). Dette vil nå bli oppdatert.

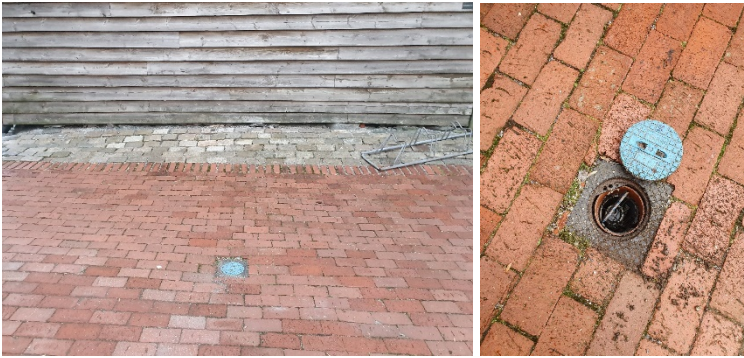
MB35

Koordinatsystem	Euref89 UTM32 NN1954		
Nord	6701377,098		
Øst	297492,885		
Høyde	3,33		
Estimert nøyaktighet	Ikke beregnet		
Loggertype	OMC-040		
Logger serienummer	4303697		
Logger IP	100.68.232.149		
Helning	Ikke målt		
Retning	Ikke målt	Nord=0°, vest =90°, syd=180° og øst=270°	
Sensor type	PT12		
Serienummer	21216019		
Sensorspiss – loggertopp (h1)	5,80 m		
Loggertopp – brønntopp (h2)	0 m		
Sensordybde (h1+h2-3cm)	5,77		
Sensorkote (Høyde-sensordybde)	-2,44		
Dato for oppkobling	05.03.2020		
Navn i Cautus Web	MB33		
<p>Kommentarer:</p> <p>Grunnvannspeil peilet til 1,68 m under miljøørørtopp i 12 tiden 05.03.2020.</p> <p>Grunnvannspeil peilet til 1,69 cm under miljøørørtopp i 20 tiden 24.03.2020.</p> <p>Datalogger tilsynelatende driftsatt september 2013.</p>

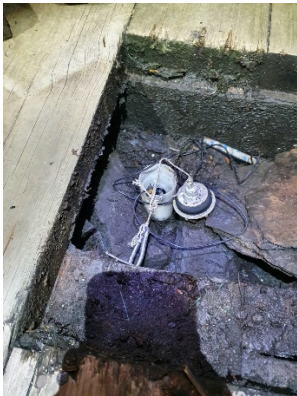
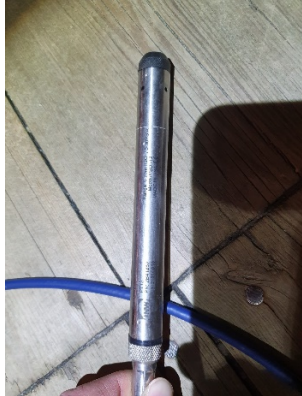
MB40

Koordinatsystem	Euref89 UTM32 NN1954		
Nord	6701314,830		
Øst	297516,330		
Høyde	2,26		
Estimert nøyaktighet	Ikke beregnet		
Loggertype	OMC-040		
Logger serienummer	4311806		
Logger IP	100.68.233.52		
Helning	Ikke målt		
Retning	Ikke målt	Nord=0°, vest =90°, syd=180° og øst=270°	
Sensor type	PT12		
Serienummer	21216015		
Sensorspiss – loggertopp (h1)	5,78 m		
Loggertopp – rørtopp (h2)	0,12 m		
Sensordybde (h1+h2-3cm)	5,87 m		
Sensorkote (Høyde-sensordybde)	-3,61 m		
Dato for oppkobling	23.03.2020		
Navn i Cautus Web	MB38		
<p>Kommentarer</p> <p>Grunnvannspeil peilet til 0,80 m under brønntopp i 20 tiden 23.03.2020.</p> <p>Ligger under en løs planke.</p> <p>Datalogger tilsynelatende driftsatt oktober 2013.</p>

<p>Grunnvannsspeil peilet til 3,17 m under brønntopp i 19 tiden 23.03.2020.</p> <p>Noe som ser ut som mugg på antennekabelen. Kan indikere fuktdannelse. Byttet derfor fuktpose.</p> <p>Byttet rund umbraco skrue og eksisterende selvvulkaniserende teip.</p> <p>Batteriet ble byttet da det gamle var ødelagt (lodingen til battericellen var løs). Fra historiske data er det synlig at batteriet ble byttet 18. september</p>

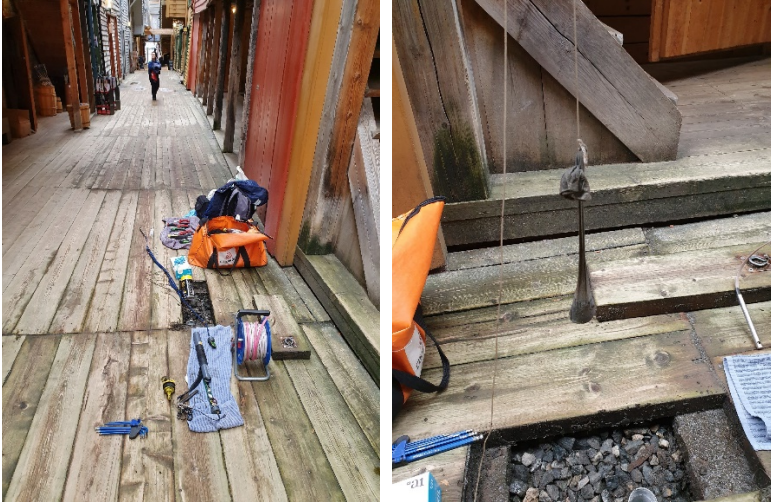
Koordinatsystem	Euref89 UTM32 NN1954		
Nord	6701350,100		
Øst	297486,800		
Høyde	2,03		
Estimert nøyaktighet	Ikke beregnet		
Loggertype	OMC-040		
Logger serienummer	4747039		
Logger IP	100.68.232.26		
Helning	Ikke målt		
Retning	Ikke målt	Nord=0°, vest =90°, syd=180° og øst=270°	
Sensor type	PT12		
Serienummer	21216002		
Sensorspiss – loggertopp (h1)	2,29 m		
Loggertopp – rørtopp (h2)	0,24 m		
Sensordybde (h1+h2-3cm)	2,50 m		
Sensorkote (Høyde-sensordybde)	-0,47 m		
Dato for oppkobling	06.03.2020		
Navn i Cautus Web	MB42		
<p>Kommentarer:</p> <p>Grunnvannsspeil peilet til 1,02 m under brønntopp i 14 tiden 24.03.2020.</p> <p>Dataloggeren ligger under en løs planke. Et håndtak gjør at denne lett kan tas opp.</p> <p>I bunnen er det festet en sekk som trolig skal fungere som lodd.</p>
