MIDDELALDER ALTERSKAPET FRA STRANDA KIRKE. FORPROSJEKT FOR KONSERVERING

A 318 Stranda kommune, Møre og Romsdal

Anne Apalnes Ørnhøi og Lena Stoveland

Tittel Middelalder alterskapet fra Stranda kirke. Forprosjekt for konservering A 318 Stranda kommune, Møre og Romsdal	Rapporttype/nummer NIKU Rapport 139	Publiseringsdato 20.12.2022
	Prosjektnummer 1022445	Sider 27
	Avdeling Konservering	Tilgjengelighet Åpen
Forfatter(e) Anne Apalnes Ørnhøi og Lena Stoveland	ISSN 2703-7797 ISBN 978-82-8101-286-8	Oppdragstidspunkt / periode utført 08.-10.11.2022
	Forsidebilde Alterskapet i Stranda kirke. Foto: Lena Stoveland, NIKU, 2022

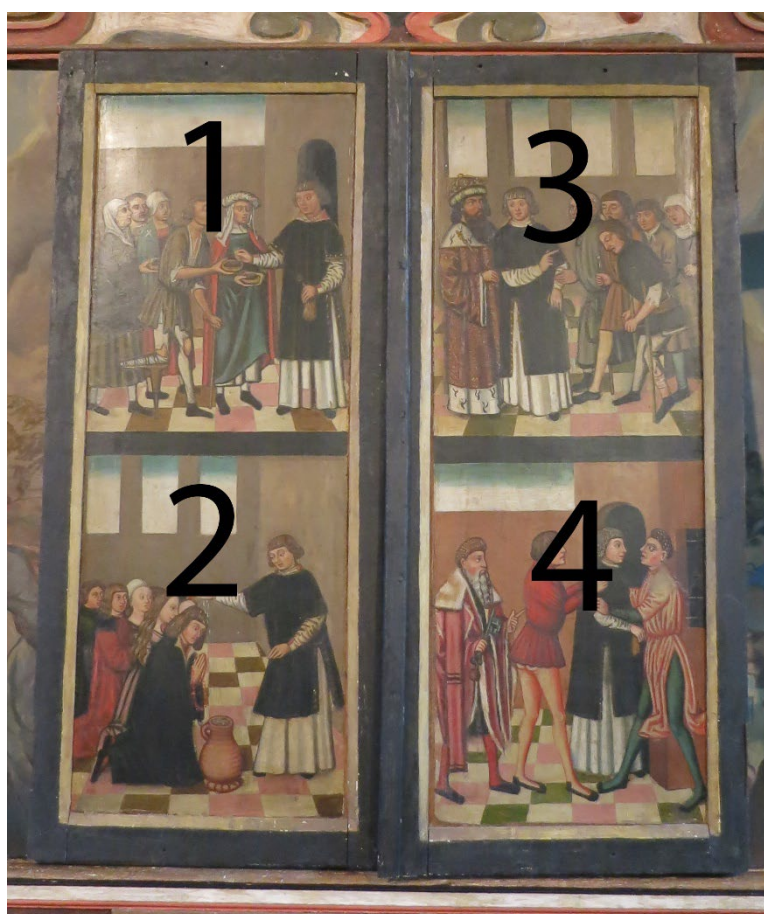
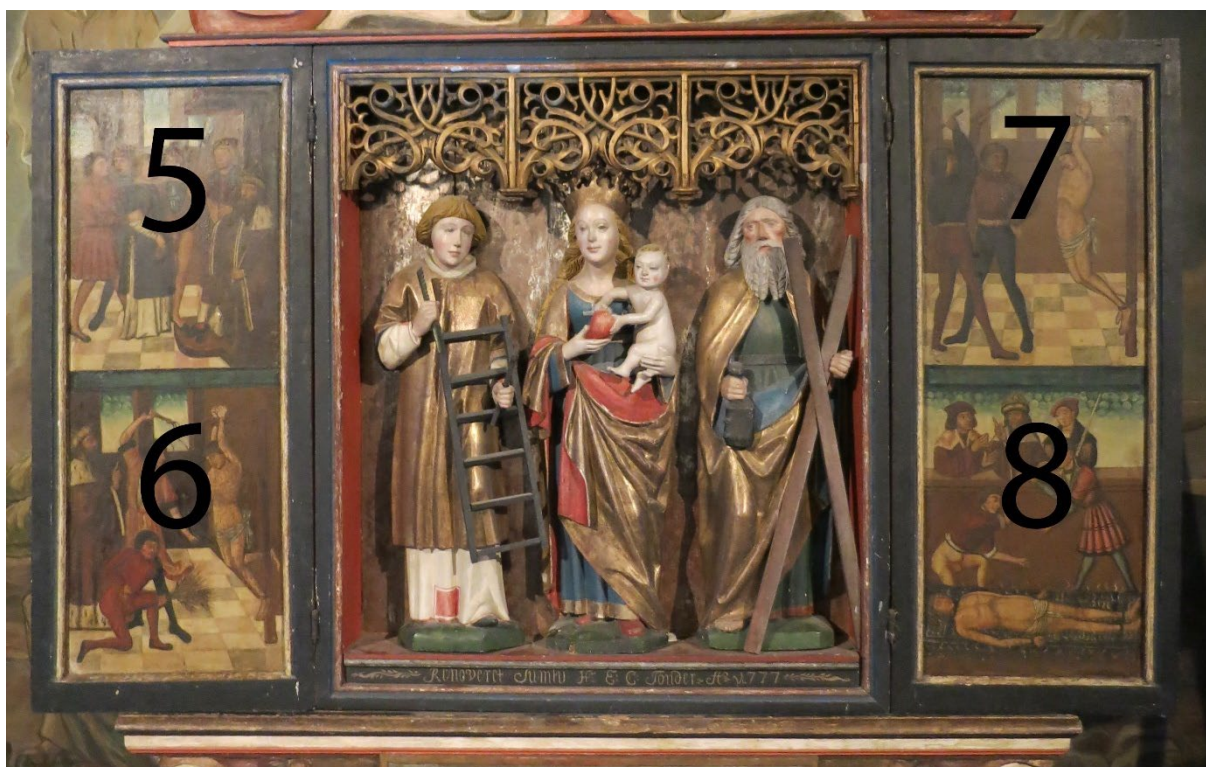
Bilder viser alterskapet med lukkede dører. Tallene viser til motiv.

Panelmaleriene har generelt lite løs maling, men er svært skitne. Panelmaleriene har mer overflatesmuss i øvre del av maleriene. Det er mye stearinsøl på malingsoverflaten. Ellers har panelmaleriene en svært nedbrutt, gul ferniss. Fernissen er trolig påført i 1929, da maleriene ikke ble fernissert i 1968. Fernissen er mest misfarget og nedbrutt på innsiden av skapdørene. Dette kan være solskader kombinert med overmaling i asfaltbitumen (trolig fra 1777). Utsiden er bedre bevart.

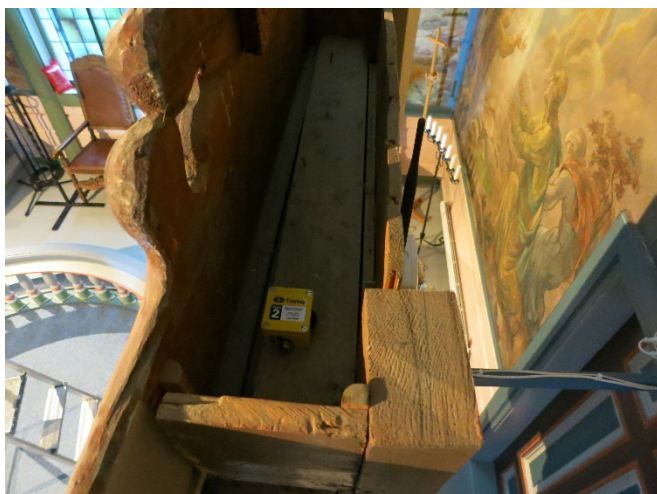
Plassering klimalogger 1

Det er montert klimasensorer i koret, bak altertavlen og i sakristiet. Det er usikkert om man kan hente ut data på temperatur og relativ luftfuktighet. NIKU har i tillegg lagt ut to klimaloggere; en på toppen av alterskapet, bak toppstykket (klimalogger 1), og en ved korsillet (klimalogger 2), festet i en spiker ca. 2,5 m fra gulvet.
